โครงการ อาคารพักอาศัยรวม คสล.ขนาด 7 ชั้น ระยะเปิดดำเนินการ

แบบ ตต.3

รายงานผลการปฏิบัติตามมาตรการป้องกันแก้ไขผลกระทบสิ่งแวดล้อม และมาตรการติดตามตรวจสอบคุณภาพสิ่งแวดล้อม
โครงการ อาคารพักอาศัยรวม คสล.ขนาดความสูง 7 ชั้น ตั้งอยู่ที่ ซอยหัวหิน 91 ต.หนองแก อ.หัวหิน จ.ประจวบคีรีขันธ์

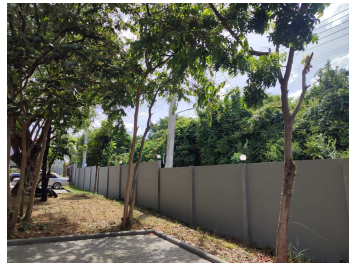
เงื่อนไขตามมาตรการป้องกันและแก้ไขผลกระทบสิ่งแวดล้อม	ผลการปฏิบัติตามมาตรการ	ปัญหา อุปสรรค และข้อเสนอแนะ	แสดงภาพตัวอย่าง
1.ทรัพยากรสิ่งแวดล้อมทางกายภาพ 1.1 สภาพภูมิประเทศ 1. จัดให้มีรั้วรอบพื้นที่โครงการ เพื่อกันขอบเขตพื้นที่อย่างชัดเจน และป้องกันการพังทลายของดินในพื้นที่ข้างเคียง	มีรั้วรอบพื้นที่โครงการเป็นคอนกรีต และป้องกันการพังทลายของดินไว้แล้วเป็นอย่างดี	-

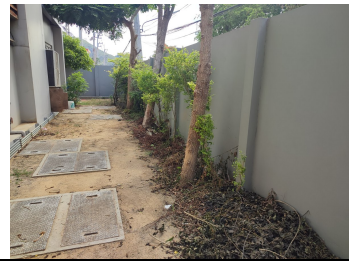
2. จัดให้มีการปลูกไม้ยืนต้น ไม้พุ่ม ไม้คลุมดิน ภายในโครงการ โดยเฉพาะบริเวณแนวเขตที่ดินเพื่อให้พืชช่วยยึดหน้าดิน	ปลูกไม้ยืนต้น ไม้พุ่มและไม้คลุมดินไว้แล้ว	-

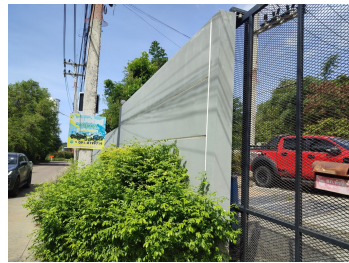
มาตรการติดตามตรวจสอบผลกระทบสิ่งแวดล้อม - ดูแลสภาพรั้วโครงการให้สมบูรณ์ มั่นคง แข็งแรง	สภาพรั้วอยู่ในสภาพดีมีความมั่นคง	-

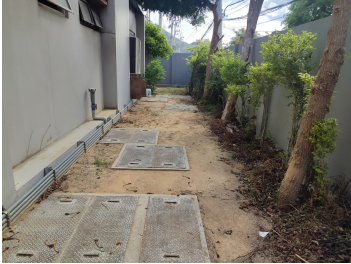
เงื่อนไขตามมาตรการป้องกันและแก้ไขผลกระทบสิ่งแวดล้อม	ผลการปฏิบัติตามมาตรการ	ปัญหา อุปสรรคและข้อเสนอแนะ	แสดงภาพตัวอย่าง
<p>ให้ได้คุณภาพตามมาตรฐานน้ำทิ้งจากอาคารประเภท ค.โดยมีค่า BOD ในน้ำทิ้งไม่เกิน 20 มก./ลิตรดังนี้</p> <p>(1) ระบบบำบัดน้ำเสียส่วนพักอาศัยรวม (WWTP-01)เป็นระบบบำบัดน้ำเสียชนิดเติมอากาศแบบตะกอนเร่ง (ActivatedSludge)จำนวน หนึ่ง ชุด ฝังอยู่ใต้ที่จอดรถด้านทิศตะวันออกของโครงการ ออกแบบให้รองรับน้ำเสียได้ปริมาณ 50 ลูกบาศก์เมตร/วัน ซึ่งเพียงพอต่อการรองรับน้ำเสียจากอาคารพักอาศัยรวมปริมาณ 48 ลูกบาศก์เมตร/วัน</p> <p>(2) ระบบบำบัดน้ำเสียส่วนห้องซักล้างและถังพักมูลฝอยรวม (WWTP-02)เป็นระบบบำบัดน้ำเสียชนิดเติมอากาศแบบตะกอนเร่ง(Activated Sludge)จำนวน 1 ชุด ฝังอยู่ใต้ที่จอดรถจักรยานยนต์ด้านทิศตะวันตกของโครงการ ออกแบบให้รองรับน้ำเสียได้ปริมาณ 40 ลูกบาศก์เมตรต่อวัน ซึ่งเพียงพอต่อการรองรับน้ำเสียจากห้องซักล้าง และน้ำเสียจากการล้างถังพักมูลฝอยรวมปริมาณ 38.6 ลูกบาศก์เมตร/วัน</p>	<p>ที่ส่วนพักอาศัยรวม และส่วนของห้องซักล้างและถังพักมูลฝอยรวม</p>	-

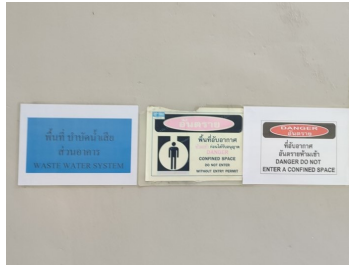
5. ติดตั้งป้ายประชาสัมพันธ์เตือนบริเวณระบบบำบัดน้ำเสียให้เห็นอย่างชัดเจน เพื่อให้ผู้พักอาศัยระมัดระวังในการสัญจรผ่านบริเวณดังกล่าว	ติดป้ายประชาสัมพันธ์ไว้แล้วว่าเป็นระบบบำบัดน้ำเสีย	-

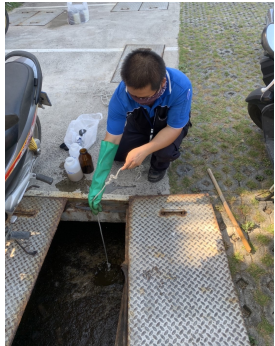
มาตรการติดตามตรวจสอบผลกระทบสิ่งแวดล้อม <ul style="list-style-type: none"> - จัดให้มีการตรวจสอบคุณภาพน้ำ ณ จุดก่อนและหลังออกจากระบบบำบัดน้ำเสียแต่ละชุดเดือนละ 1 ครั้ง ตลอดระยะเวลาเปิดดำเนินการซึ่งดัชนีที่ตรวจวัด ได้แก่ pH , BOD , Fat Grease&Oil , Suspended Solids , Total Dissolved Solids , Settleable Solids , Sulfide , TKN , Total Coliform bacteria , Fecal Coliform Bacteria ซึ่งมีจุดเก็บตัวอย่างน้ำ - ก่อนการบำบัดน้ำเสีย คือบ่อปรับสมดุลน้ำเสีย - หลังการบำบัด คือบ่อพักน้ำสำหรับรดน้ำต้นไม้ - ก่อนระบายออกนอกโครงการ คือบ่อตรวจคุณภาพน้ำ 	ตรวจสอบคุณภาพน้ำไว้แล้วทั้งสามบ่อ ในเดือนมกราคม ถึง มิถุนายน 2568	-

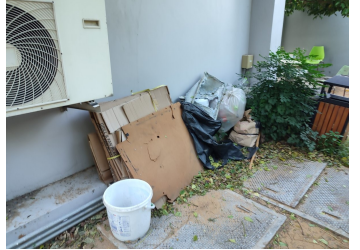
เงื่อนไขตามมาตรการป้องกันและแก้ไขผลกระทบสิ่งแวดล้อม	ผลการปฏิบัติตามมาตรการ	ปัญหา อุปสรรค และข้อเสนอแนะ	แสดงภาพตัวอย่าง
<p>2. กำหนดให้มีมาตรการประชาสัมพันธ์รณรงค์ให้ผู้พักอาศัยลดปริมาณมูลฝอยที่จะเกิดขึ้น รวมถึงแนะนำวิธีการคัดแยกมูลฝอยแต่ละประเภท โดยมีรายละเอียดดังนี้</p> <p>(1) จัดทำป้ายข้อความหรือสติ๊กเกอร์ที่มีข้อความเชิญชวนให้ลดปริมาณมูลฝอยติดไว้ บริเวณโถงลิฟต์หรือโถงทางเดิน หรือบริเวณอื่น ๆ ที่สามารถมองเห็นได้อย่างชัดเจน โดยมีตัวอย่างข้อความดังนี้</p> <ul style="list-style-type: none"> ○ ซ่อมแซมสิ่งของที่ชำรุดให้อยู่ในสภาพที่ดีสามารถใช้งานได้นาน เพื่อลดปริมาณการทิ้งเป็นมูลฝอย ○ เลือกใช้ภาชนะบรรจุอาหารที่สามารถล้างและนำกลับมาใช้ใหม่ได้ แทนการใช้พลาสติกหรือกล่องโฟมบรรจุอาหาร ○ เลือกใช้ผลิตภัณฑ์ที่ไม่บรรจุหีบห่อหลายชั้น ○ เลือกใช้ผลิตภัณฑ์ชนิดเติม เพื่อลดปริมาณภาชนะบรรจุ <p>(1) จัดการประชาสัมพันธ์ให้ความรู้เรื่องการคัดแยกมูลฝอยแต่ละประเภท ได้แก่ มูลฝอยเปียก มูลฝอยแห้ง มูลฝอยอันตราย และมูลฝอยรีไซเคิล ให้ผู้พักอาศัยทุกห้องเห็นได้ชัดเจน เพื่อให้สามารถแยกมูลฝอยแต่ละประเภทได้อย่างถูกต้องไม่ทิ้งปะปนกัน และนำมูลฝอยที่เหลือจากการคัดแยกมาไว้ในถังพักมูลฝอยประจำชั้น</p>	<p>ประชาสัมพันธ์ให้ผู้พักอาศัยคัดแยกมูลฝอยและช่วยกันลดปริมาณมูลฝอยไว้แล้ว</p> <p>ควบคุมอัตราการระบายน้ำออกสู่ภายนอกโครงการไว้แล้วอย่างสม่ำเสมอ และมีประสิทธิภาพ</p>	-
