ภาคผนวกที่ 2 ภาพแสดงการตรวจสอบการปฏิบัติงานตามเงื่อนไขของมาตรการ
ป้องกันผลกระทบสิ่งแวดล้อม

ภาคผนวกที่ 2 ภาพแสดงการตรวจสอบการปฏิบัติงานตามเงื่อนไขของมาตรการป้องกันผลกระทบสิ่งแวดล้อม

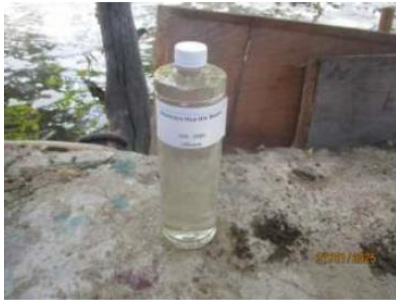
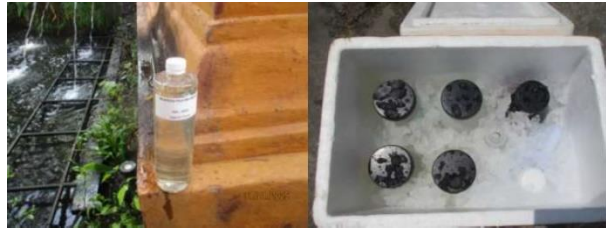
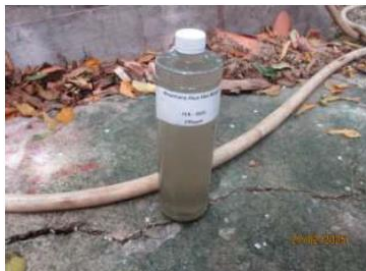
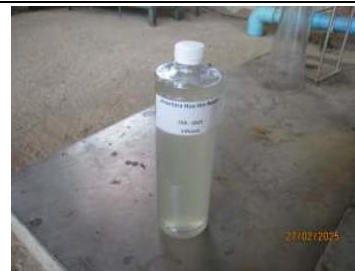
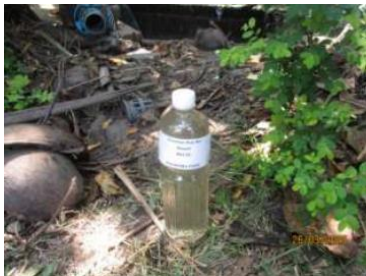
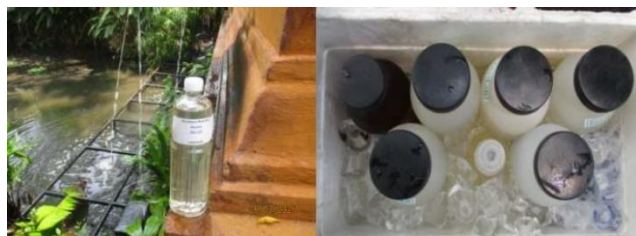
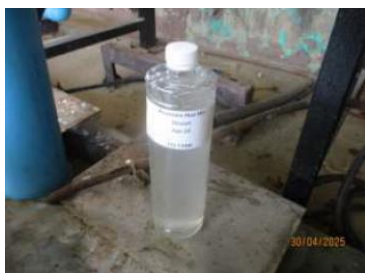
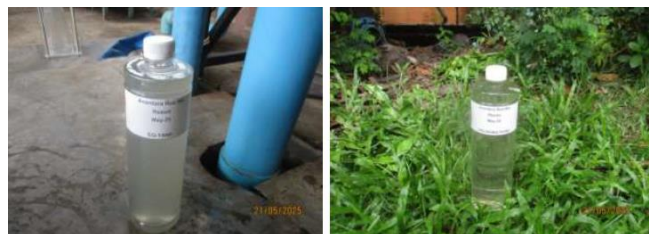
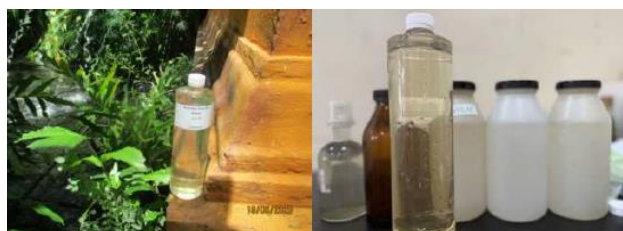
รูปภาพ : จัดให้มีการบำบัดน้ำเสียที่เกิดขึ้นจากโครงการให้ได้มาตรฐานคุณภาพน้ำทิ้ง

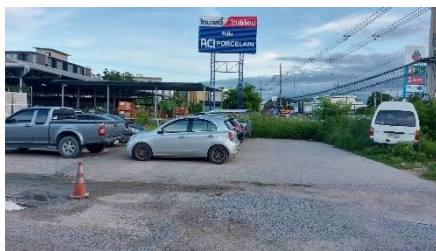
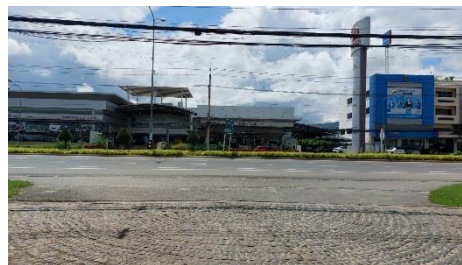
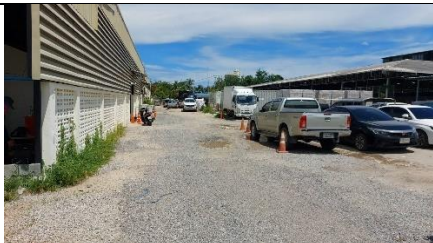
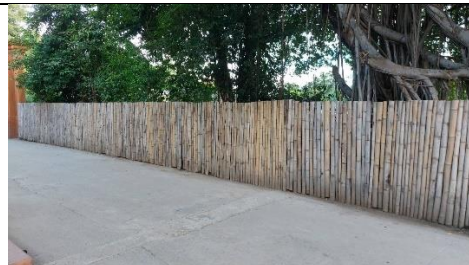
รูปภาพ : จัดระบบการจราจรภายในโครงการให้เหมาะสมกับสภาพจราจรภายในบริเวณโรงแรม

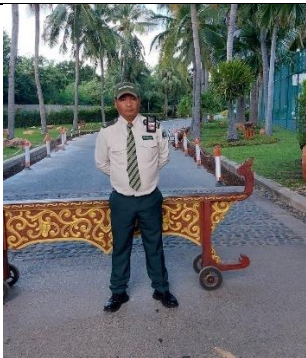
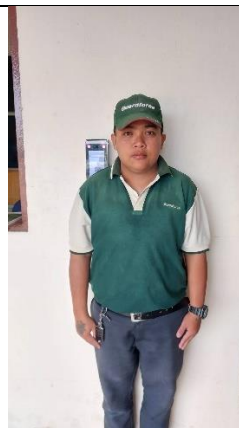
รูปภาพ : จัดให้มีพนักงานรักษาความปลอดภัยทำหน้าที่อำนวยความสะดวกในการเข้า - ออก

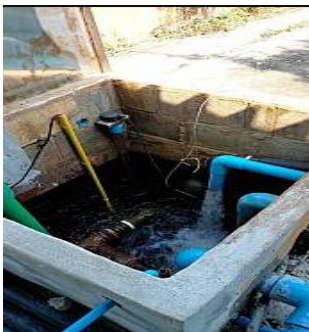
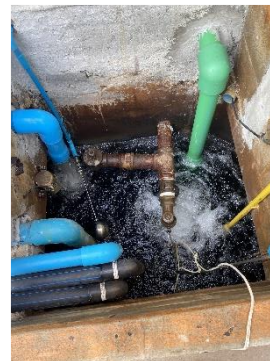
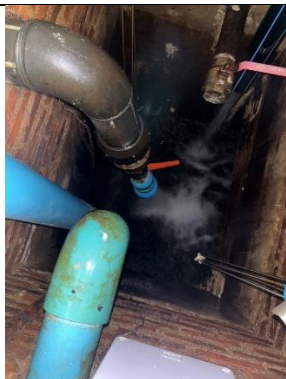
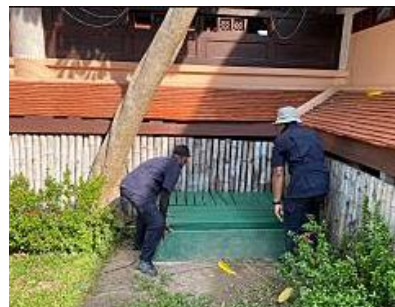
รูปภาพ : ภาพแสดงการใช้น้ำภายในโครงการ

รูปภาพ : ตรวจสอบรอยรั่วของท่อจ่ายน้ำ บริเวณรอยต่อและปั๊มสูบน้ำ เพื่อลดการสูญเสียการใช้น้ำ

รูปภาพ : ตรวจสอบเครื่องแยกริ้ว ปริมาณการตกตะกอนภายในถังเก็บน้ำใต้ดินโครงการ
