บทที่ 2 ผลการดำเนินการตามมาตรการป้องกันและแก้ไขผลกระทบสิ่งแวดล้อม

2.1 ผลการดำเนินการตามมาตรการป้องกันและแก้ไขผลกระทบสิ่งแวดล้อมทั่วไป

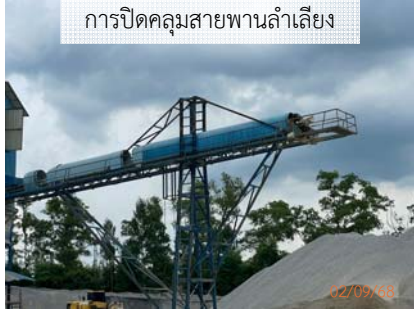
มาตรการป้องกันและแก้ไขผลกระทบสิ่งแวดล้อม และมาตรการติดตามตรวจสอบผลกระทบสิ่งแวดล้อม	ผลการปฏิบัติตามมาตรการ	ปัญหา อุปสรรคที่ไม่สามารถปฏิบัติ ตามมาตรการและแนวทางแก้ไข	ภาพประกอบมาตรการ
<p>1.2 คุณภาพอากาศ</p> <p>ให้ก่อสร้างโรงโม่หินให้เป็นไปตามประกาศกรมอุตสาหกรรมพื้นฐานและการเหมืองแร่ เรื่อง ให้โรงโม่หินหรือย่อยหินมีระบบป้องกันผลกระทบสิ่งแวดล้อมโดยเคร่งครัด พร้อมทั้งดูแลรักษาและปรับปรุงระบบป้องกันผลกระทบสิ่งแวดล้อมให้มีประสิทธิภาพที่ดีอยู่เสมอ ดังนี้</p> <p>1) ให้สร้างอาคารปิดคลุมทั้ง 3 ด้าน และหลังคาสำหรับเครื่องบดชุดแรก (Primary Crusher) ยับรับหินใหญ่ (Hopper) และตะแกรงร่อนคัดเศษหินดินทราย (Scalping Screen) พร้อมทั้งต้องติดตั้งเครื่องฉีดสเปรย์น้ำบริเวณปากยับรับหินใหญ่</p> <p>2) เครื่องบดชุดที่ 2 (Secondary Crusher) เครื่องบดชุดที่ 3 (Tertiary Crusher) ตะแกรงร่อนคัดเศษหินดิน ทราย ตะแกรงร่อนคัดขนาดหิน จะต้องมียาครอบหรืออุปกรณ์ปิดคลุม ป้องกันฝุ่น ต้องสร้างอาคารปิดคลุมเครื่องจักรอุปกรณ์ทั้งหมดอย่างมิดชิด</p> <p>3) ระบบสายพานลำเลียง ต้องสร้างอุปกรณ์ปิดคลุมโดยตลอด พร้อมทั้งติดตั้งเครื่องฉีดสเปรย์น้ำบริเวณจุดต่างๆ ที่ก่อให้เกิดฝุ่นละอองภายนอกอาคารทุกจุด</p>	<p>- โรงโม่หินของโครงการมีระบบป้องกันผลกระทบสิ่งแวดล้อมตามประกาศกรมอุตสาหกรรมพื้นฐานและการเหมืองแร่ และมี การดูแลรักษาและปรับปรุงระบบป้องกันผลกระทบสิ่งแวดล้อมให้มีประสิทธิภาพดีเสมอ</p> <p>- จัดให้มีการปิดคลุมอาคารทั้ง 3 ด้าน บริเวณ ยับรับหินใหญ่ ตะแกรงคัดขนาด สายพานลำเลียง รวมทั้งเครื่องจักรอุปกรณ์ต่างๆ ภายในโรงโม่หิน เพื่อป้องกันการฟุ้งกระจายของฝุ่นละออง</p> <p>- ติดตั้งระบบสเปรย์น้ำบริเวณปากโม่ เครื่องบดย่อยหิน ตะแกรงคัดขนาดหิน ปลายสายพานลำเลียง และบริเวณจุดต่างๆ ภายในโรงโม่หิน เพื่อลดการฟุ้งกระจายของฝุ่นละออง</p> <p>- เส้นทางลำเลียงขนส่งแร่ผ่านโรงโม่หินและพื้นที่เก็บกองหิน มีสภาพเป็นหินบดอัดแน่น ทั้งนี้โครงการได้ดำเนินการปลูกต้นไม้รอบพื้นที่โรงโม่หินเพื่อใช้เป็นแนวป้องกันการฟุ้งกระจายของฝุ่นละออง</p>	<p>- ไม่มี</p> <p>- ไม่มี</p>	<p>การปิดคลุมยับรับหิน</p>   <p>การปิดคลุมอาคารโรงโม่</p>   <p>การปิดคลุมสายพานลำเลียง</p>

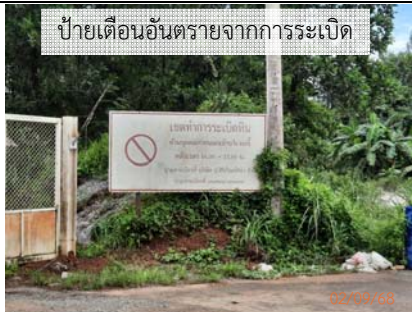
2) ให้จัดทำป้ายเตือน “อันตรายจากการระเบิด” พร้อมทั้งระบุช่วงเวลาที่ทำกรระเบิด ติดตั้งไว้ริมเส้นทางและตามแนวเขตพื้นที่ประทานบัตร บริเวณที่สามารถมองเห็นได้ชัดเจน	- ติดตั้งป้ายเตือนอันตรายจากการระเบิด พร้อมระบุช่วงเวลาที่ทำกรระเบิด บริเวณริมเส้นทางและตามแนวเขตพื้นที่ประทานบัตรที่สามารถมองเห็นได้ชัดเจน	- ไม่มี

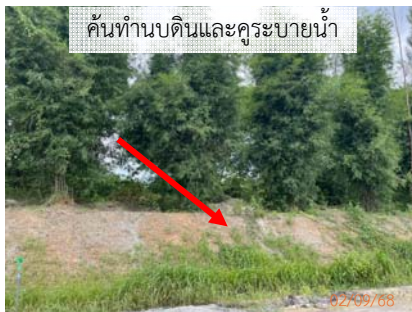
1.4 อุทกวิทยา และคุณภาพน้ำ 1) ให้จัดสร้างคันทำนบกั้นดินอัดแน่นล้อมรอบพื้นที่โครงการ โดยคันทำนบกว้าง 2 ม. และขุดคูระบายน้ำมีขนาดความกว้าง 1.5 ม. ลึก 1 ม. ไว้ด้านในของแนวคันทำนบกั้น	- จัดสร้างคันทำนบกั้นดินอัดแน่นล้อมรอบพื้นที่โครงการมีขนาดกว้าง 2 ม. และขุดคูระบายน้ำมีขนาดกว้าง 1.5 ม. ลึก 1 ม. ไว้ด้านในของแนวคันทำนบกั้น	- ไม่มี

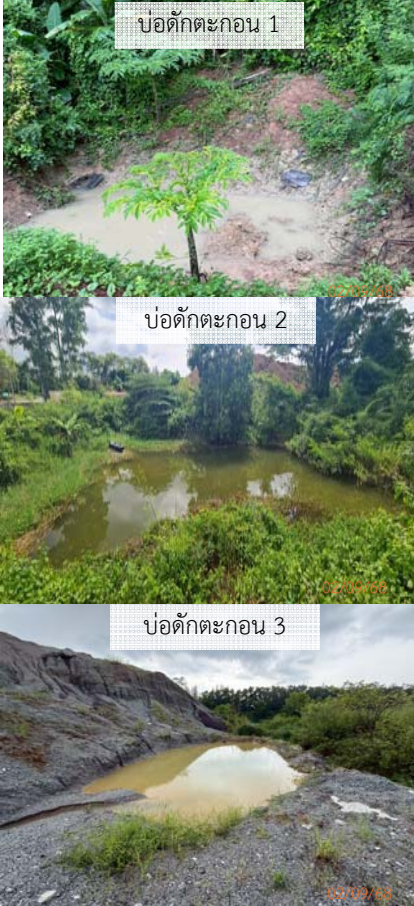
มาตรการป้องกันและแก้ไขผลกระทบสิ่งแวดล้อม และมาตรการติดตามตรวจสอบผลกระทบสิ่งแวดล้อม	ผลการปฏิบัติตามมาตรการ	ปัญหา อุปสรรคที่ไม่สามารถปฏิบัติ ตามมาตรการและแนวทางแก้ไข	ภาพประกอบมาตรการ
<p>2) จัดสร้างบ่อดักตะกอนจำนวน 3 บ่อ ขนาดพื้นที่ บ่อ บ1 ขนาด 3 ไร่ บ่อ บ2 ขนาด 2 ไร่ และบ่อ บ3 ขนาด 1 ไร่ โดยกำหนดความลึก 3 ม. เพื่อรองรับน้ำไหลบ่าผิวดินจากพื้นที่รองรับกิจกรรมที่เกี่ยวข้อง</p>	<p>- มีบ่อดักตะกอนจำนวน 3 บ่อ แบ่งเป็นพื้นที่ บ่อ บ1 ขนาด 3 ไร่ บ่อ บ2 ขนาด 2 ไร่ และบ่อ บ3 ขนาด 1 ไร่ มีความลึกประมาณ 3 เมตร สามารถรองรับน้ำได้อย่างเพียงพอ</p>	<p>- ไม่มี</p>

<p>บ่อดักตะกอน 1</p> <p>บ่อดักตะกอน 2</p> <p>บ่อดักตะกอน 3</p>

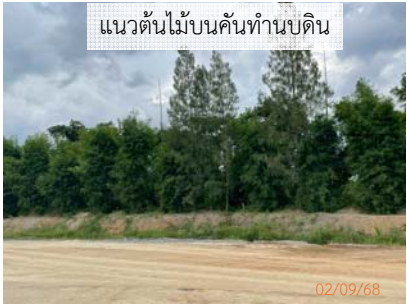
มาตรการป้องกันและแก้ไขผลกระทบสิ่งแวดล้อม และมาตรการติดตามตรวจสอบผลกระทบสิ่งแวดล้อม	ผลการปฏิบัติตามมาตรการ	ปัญหา อุปสรรคที่ไม่สามารถปฏิบัติ ตามมาตรการและแนวทางแก้ไข	ภาพประกอบมาตรการ
3.4 ประวัติศาสตร์ และสุนทรียภาพ ดำเนินการปลูกต้นไม้โตเร็วไว้ตามแนวคันดินและ บริเวณที่ว่างในเขตพื้นที่เวนไม่ทำเหมืองเพื่อเป็นแนวบด บั้ทัศนียภาพจากการทำเหมืองของโครงการ	- ปลูกต้นไม้โตเร็วตามแนวคันดินและบริเวณที่ว่าง ในเขตพื้นที่เวนไม่ทำเหมือง เพื่อเป็นแนวป้องกันฝุ่น ละอองและบดบังทัศนียภาพจากการทำเหมือง	- ไม่มี

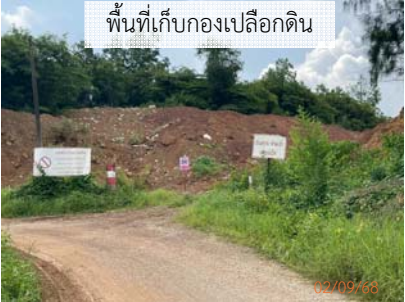
3) การเก็บกองเปลือกดินให้เก็บกองให้มีความสูงไม่ เกิน 10 ม. โดยกองเป็นชั้นๆ ชั้นละไม่เกิน 5 ม. พร้อม ทั้งฟื้นฟูสภาพพื้นที่ด้วยการปลูกพืชคลุมดินและไม้ยืน ต้นโตเร็ว เพื่อป้องกันการชะล้างพังทลายจากน้ำฝน	- มีการเก็บกองเปลือกดินให้มีความสูงไม่เกิน 10 ม. กองเป็นชั้น ชั้นละไม่เกิน 5 ม. และเมื่อมี บริเวณใดที่สิ้นสุดการเก็บกองจะทำการฟื้นฟู สภาพพื้นที่ด้วยการปลูกพืชคลุมดินและไม้ยืนต้น โตเร็ว เพื่อป้องกันการชะล้างพังทลายจากน้ำฝน	- ไม่มี

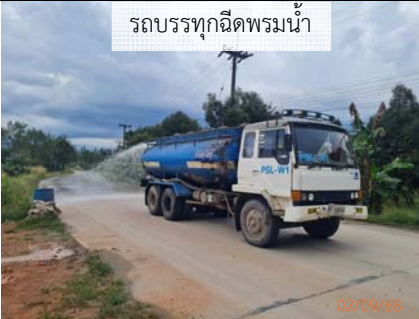
2) ให้มีรถบรรทุกน้ำฉีดพรมน้ำบริเวณหน้าเหมือง พื้นที่โรงโม่หินและเส้นทางลำเลียงขนส่งแร่ในเขตพื้นที่ โครงการ ประมาณวันละ 4 ครั้ง หรือขึ้นอยู่กับสภาพ อากาศในแต่ละวัน	- จัดให้มีรถบรรทุกน้ำสำหรับฉีดพรมน้ำบริเวณ หน้าเหมือง พื้นที่โรงโม่หิน และเส้นทางลำเลียง ขนส่งแร่ในเขตพื้นที่โครงการวันละ 3-4 ครั้ง โดย ความถี่พิจารณาจากสภาพอากาศในแต่ละวัน	- ไม่มี

รถบรรทุกฉีดพรมน้ำ 02/09/68

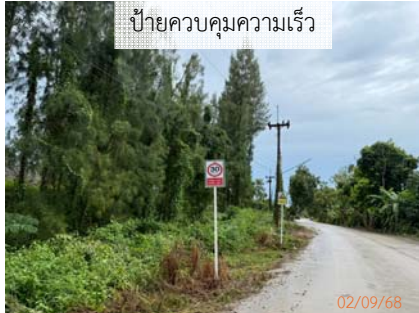
3) ควบคุมความเร็วรถบรรทุกภายในพื้นที่โครงการ ให้ใช้ความเร็วไม่เกิน 30 กม./ชม. โดยการติดตั้งป้าย เตือนไว้บริเวณริมเส้นทางลำเลียงแร่ให้เห็นอย่างชัดเจน	- ควบคุมความเร็วรถบรรทุก โดยติดตั้งป้ายจำกัด ความเร็วไม่เกิน 30 กม./ชม. บริเวณริมเส้นทาง ลำเลียงแร่ให้เห็นอย่างชัดเจน	- ไม่มี

ป้ายควบคุมความเร็ว 02/09/68

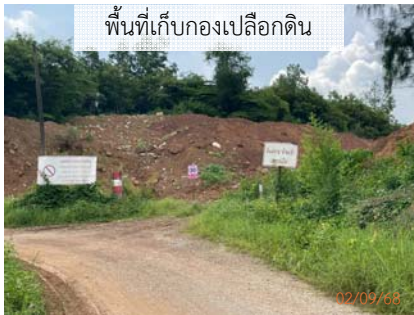
1.6 ทรัพยากรดิน 1) ให้เก็บกองเปลือกดินมีความสูงของแต่ละกองไม่เกิน 10 ม. โดยกองเป็นชั้นๆ ชั้นละไม่เกิน 5 ม. มุมความลาดเอียงเฉลี่ยสำหรับด้านหน้าไม่เกิน 37 องศา พร้อมทั้งฟื้นฟูสภาพพื้นที่ด้วยการปลูกพืชคลุมดินและไม้ยืนต้นโตเร็วเพื่อป้องกันการชะล้างพังทลายจากน้ำฝน	- เก็บกองเปลือกดินให้มีความสูงของแต่ละกองไม่เกิน 10 ม. โดยกองเป็นชั้นๆ ชั้นละไม่เกิน 5 ม. มุมความลาดเอียงเฉลี่ยด้านหน้าไม่เกิน 37 องศา และเมื่อมีบริเวณใดที่ทำการเก็บกองเสร็จแล้ว จะดำเนินการฟื้นฟูสภาพพื้นที่ด้วยการปลูกพืชคลุมดินและไม้ยืนต้นโตเร็ว	- ไม่มี

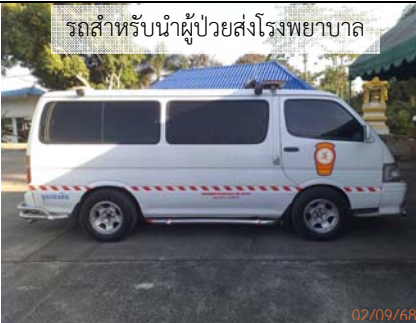
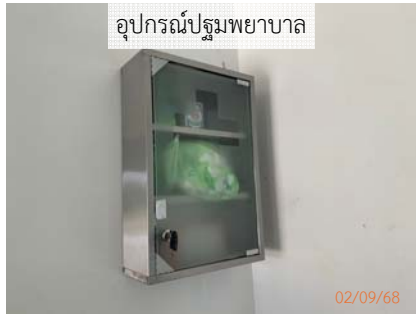
มาตรการป้องกันและแก้ไขผลกระทบสิ่งแวดล้อม และมาตรการติดตามตรวจสอบผลกระทบสิ่งแวดล้อม	ผลการปฏิบัติตามมาตรการ	ปัญหา อุปสรรคที่ไม่สามารถปฏิบัติ ตามมาตรการและแนวทางแก้ไข	ภาพประกอบมาตรการ
5) ให้จัดให้มีปัจจัยในการปฐมพยาบาล เพื่อช่วยเหลือ คนงานได้ทันทีทั้งที่ เมื่อมีอุบัติเหตุเกิดขึ้น และมีรถสำหรับ นำผู้ป่วยส่งโรงพยาบาลโดยไม่คิดมูลค่า	- จัดให้มีอุปกรณ์ปฐมพยาบาลและรถสำหรับ นำส่งผู้ป่วยส่งโรงพยาบาล เพื่อช่วยเหลือ คนงานได้ทันที เมื่อประสบอันตรายหรือ เจ็บป่วยโดยไม่คิดมูลค่า	- ไม่มี

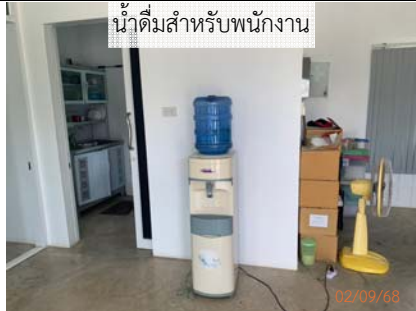
6) จัดหาน้ำดื่ม น้ำใช้ ที่พักอาศัย และส้วมที่ถูก สุขลักษณะแก่คนงาน	- จัดให้มีน้ำดื่ม น้ำใช้ ที่พักอาศัย และส้วมที่ถูก สุขลักษณะให้แก่คนงานในเขตเหมืองแร่ และ โรงโม่หิน	- ไม่มี
