รายงานผลการปฏิบัติตามมาตรการป้องกันและแก้ไขผลกระทบ  
สิ่งแวดล้อมและมาตรการติดตามตรวจสอบผลกระทบสิ่งแวดล้อม  
โครงการโรงแรม และอาคารอยู่อาศัยรวม (ให้เช่า) The Bangkok Residences  
(Holiday Inn Express Bangkok Soi Soonvijai) (ระยะดำเนินการ)  
ตั้งอยู่เลขที่ 19 ซอยเพชรบุรี 47 (ซอยศูนย์วิจัย) แขวงบางกะปิ เขตห้วยขวาง กรุงเทพมหานคร  
ของบริษัท ไพรม์ ลิฟวิ่ง ศูนย์วิจัย จำกัด  
ตั้งอยู่เลขที่ 20 หมู่ 1 ถนนสุขุมวิท ตำบลบางเมืองใหม่ อำเภอเมืองสมุทรปราการ  
จังหวัดสมุทรปราการ 10270

ระหว่างเดือนมกราคม – มิถุนายน 2568

Environment Research &  
Technology Co., Ltd.

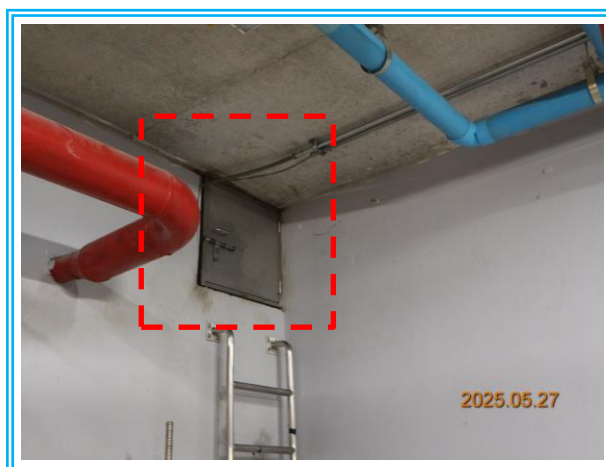
รูปที่ 2.4-4 ถังเก็บน้ำใต้ดิน

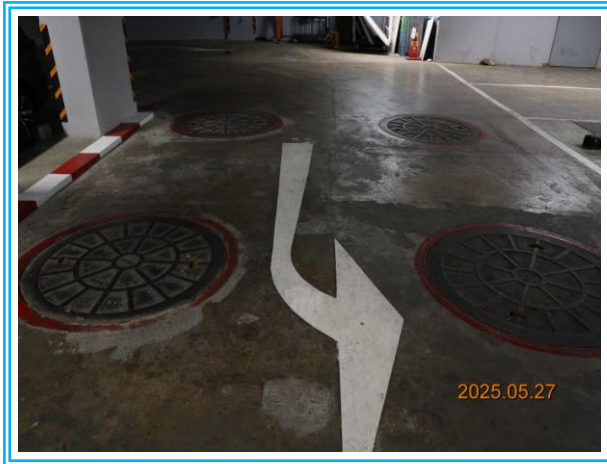
รูปที่ 2.4-7 ระบบบำบัดน้ำเสีย

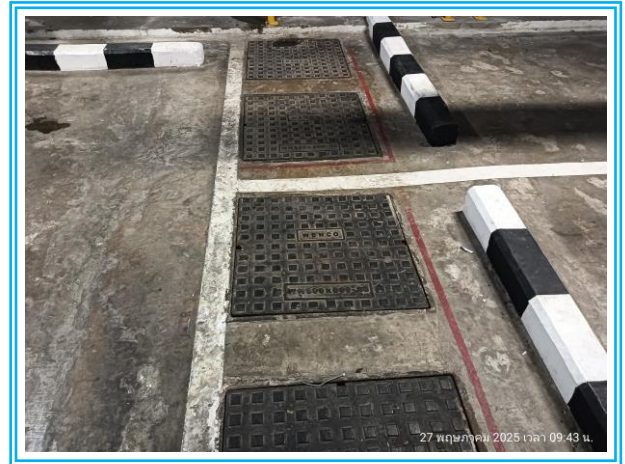
รูปที่ 2.4-8 บ่อตรวจคุณภาพน้ำทิ้ง

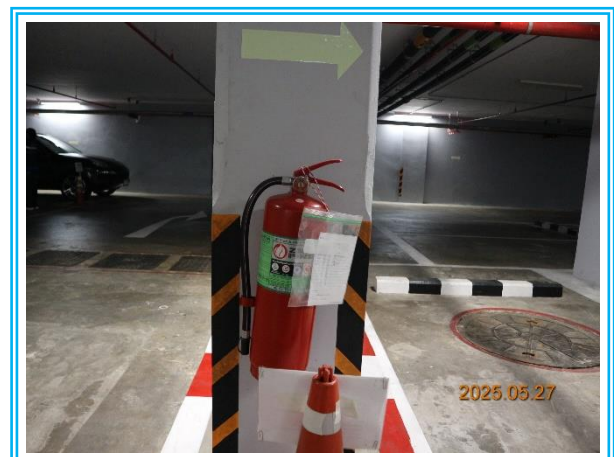
รูปที่ 3-16 ถังดับเพลิงเคมีติดตั้งในพื้นที่โครงการ

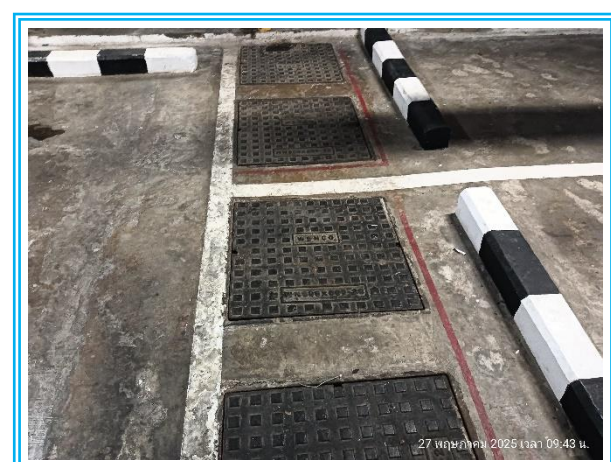
รูปที่ 3-19 ระบบบำบัดน้ำเสียของโครงการ

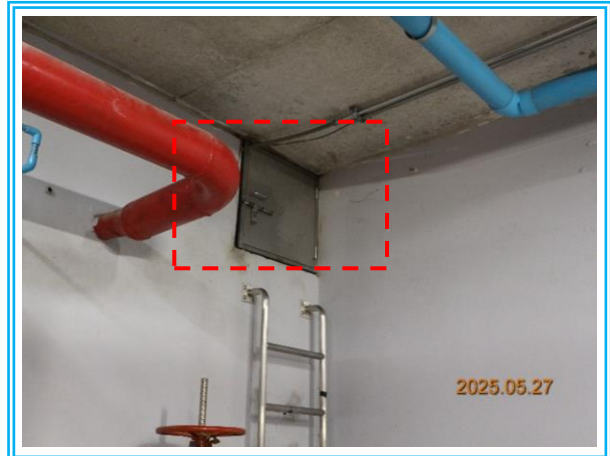
รูปที่ 3-24 ถังเก็บน้ำสำรองใต้ดินของโครงการ

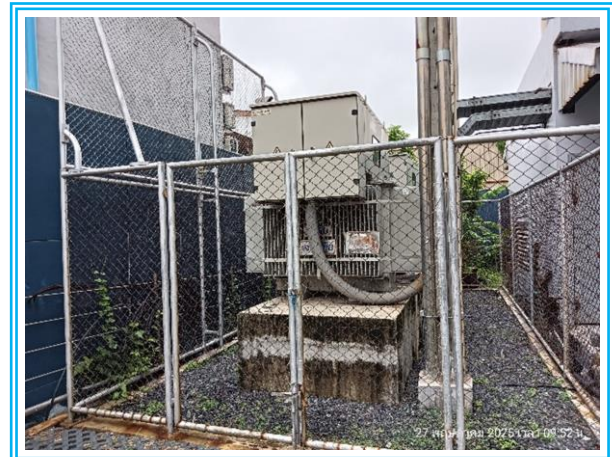
รูปที่ 3-28 หม้อแปลงไฟฟ้า

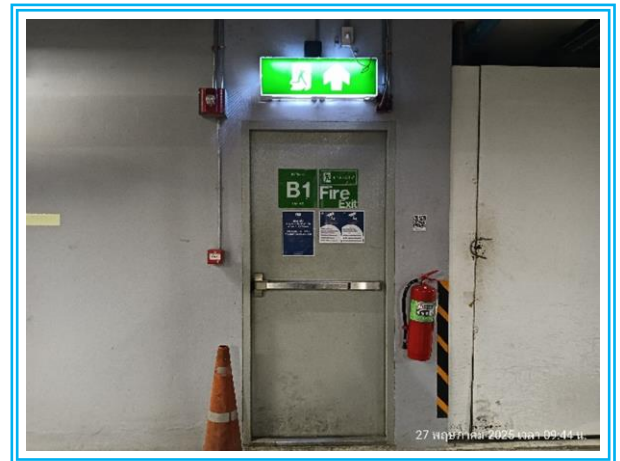
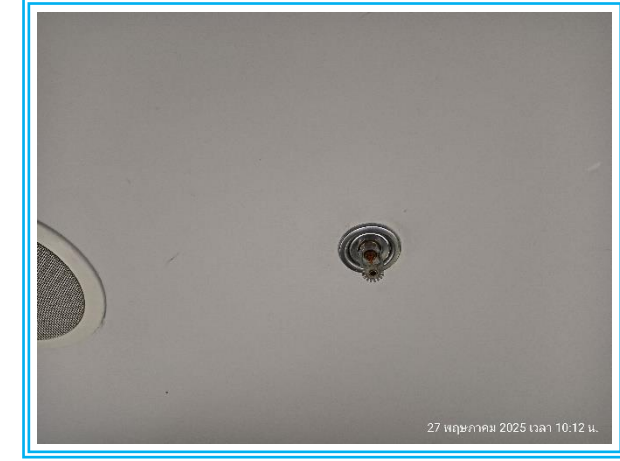
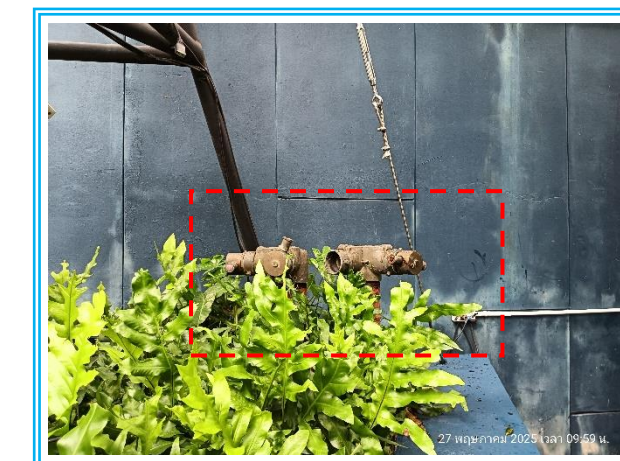
รูปที่ 3-58 ระบบป้องกันและระงับอัคคีภัยของโครงการ
