## บทที่ 2

### การปฏิบัติตามมาตรการป้องกันและแก้ไขผลกระทบสิ่งแวดล้อม

จากการติดตามตรวจสอบผลการปฏิบัติตามมาตรการป้องกันและแก้ไขผลกระทบสิ่งแวดล้อมโครงการอาคารชุด อายาน่า ไฮส์ ซีวีวี เรสซิเดนซ์ ฉบับประจำเดือนมกราคม - มิถุนายน 2568 ปัจจุบันโครงการอยู่ในช่วงระยะก่อสร้าง สามารถสรุปผลกระทบสิ่งแวดล้อมที่สำคัญ พร้อมทั้งมาตรการป้องกันและแก้ไขผลกระทบสิ่งแวดล้อม และมาตรการติดตามตรวจสอบผลกระทบสิ่งแวดล้อม รายละเอียดแสดงดังตารางที่ 2.1-1

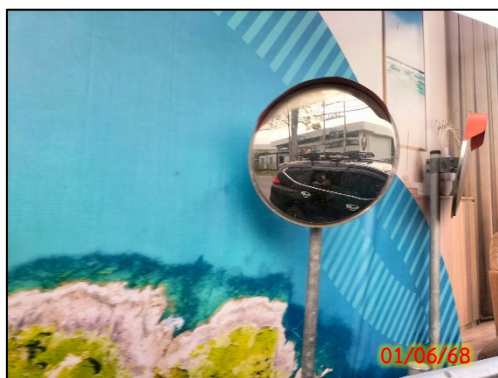
รูปที่ 2.2-1 กระจกโค้งนูน

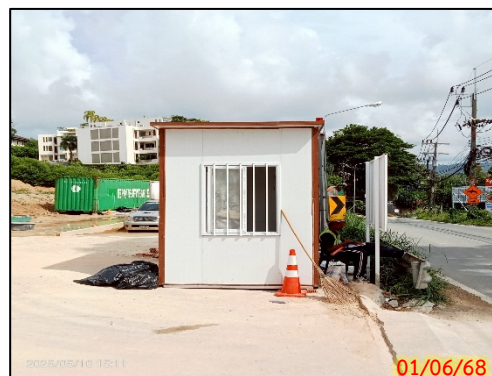
รูปที่ 2.2-2 ป้อมยาม

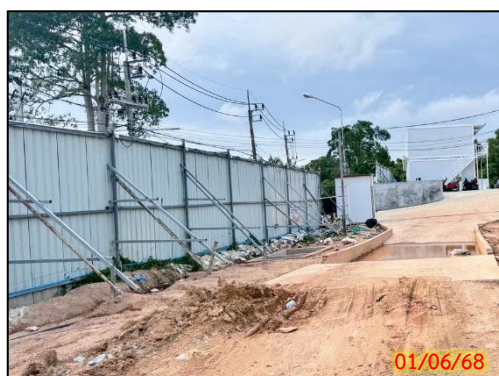
รูปที่ 2.2-3 ร้วล้อมรอบพื้นที่โครงการ

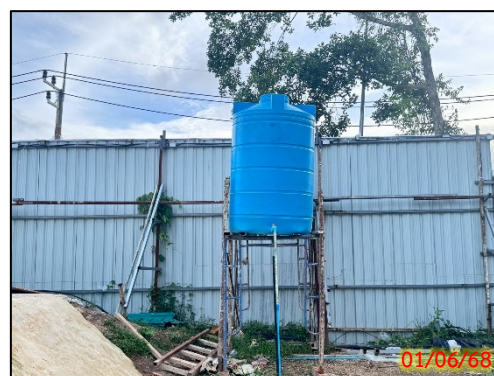
รูปที่ 2.2-4 ถังเก็บน้ำสำรอง

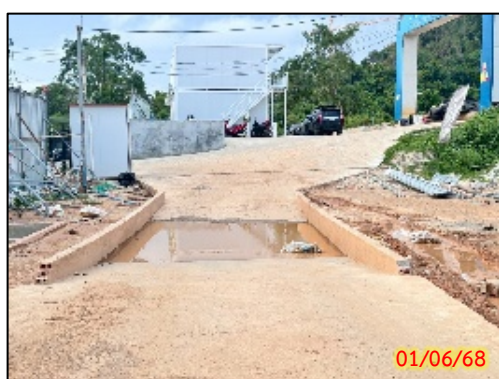
| องค์ประกอบทางสิ่งแวดล้อม | มาตรการป้องกันและแก้ไขผลกระทบสิ่งแวดล้อม | ผลการปฏิบัติตามมาตรการติดตามตรวจสอบผลกระทบสิ่งแวดล้อม | ปัญหา และ/หรือ ข้อเสนอแนะ | เอกสารอ้างอิง |
|---|---|---|---|---|
| | 21) จัดให้มีที่สำหรับล้างล้อรถบริเวณทางเข้า-ออกพื้นที่ก่อสร้าง | 21) โครงการมีจุดล้างล้อรถบริเวณทางเข้า - ออกจากพื้นที่ก่อสร้าง | - | |

รูปที่ 2.2-5 จุดล้างล้อรถภายในโครงการ

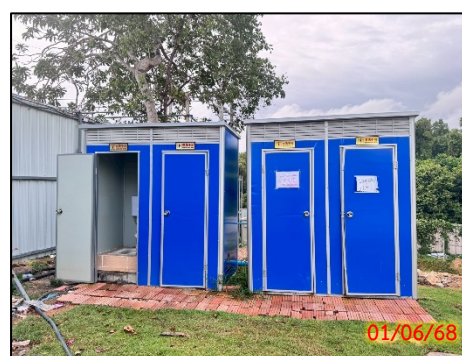
รูปที่ 2.2-6 ห้องสุขาภายในโครงการ

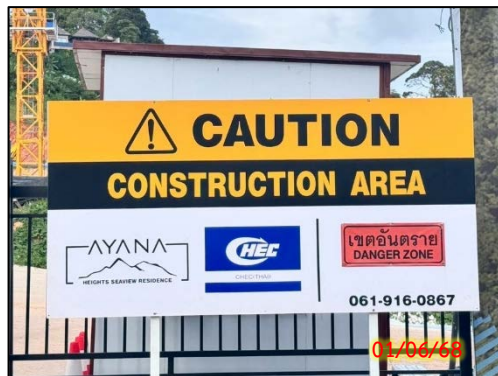
| องค์ประกอบทางสิ่งแวดล้อม | มาตรการป้องกันและแก้ไขผลกระทบสิ่งแวดล้อม | ผลการปฏิบัติตามมาตรการติดตามตรวจสอบผลกระทบสิ่งแวดล้อม | ปัญหา และ/หรือ ข้อเสนอแนะ | เอกสารอ้างอิง |
|---|---|---|---|---|
| | 14) จัดเตรียมป้าย หรือสัญญาณเตือนอันตรายไว้ตลอดเวลาทำงาน | 14) โครงการมีการติดป้ายสัญญาณเตือนไว้ตลอดการทำงาน | - | |

รูปที่ 2.2-7 ป้ายอันตรายเขตก่อสร้าง

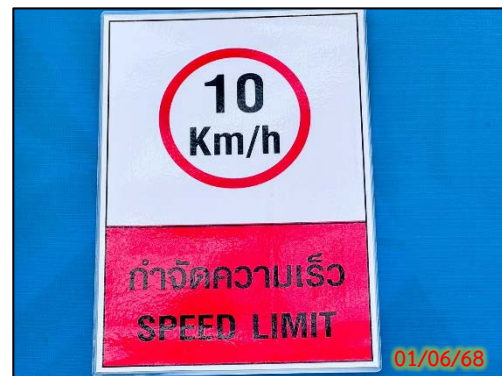
รูปที่ 2.2-8 ป้ายควบคุมความเร็ว 10 km/hr.
