รายงานผลการปฏิบัติตามมาตรการป้องกันและแก้ไขผลกระทบสิ่งแวดล้อม
และมาตรการติดตามตรวจสอบผลกระทบสิ่งแวดล้อม

โครงการอาคารโรงแรม ค.ส.ล. สูง 23 ชั้น และชั้นใต้ดิน 1 ชั้น
ประจำเดือนมกราคม ถึงมิถุนายน พ.ศ. 2568

บริษัท ซีพีเอ็น เอสเตท จำกัด
ตั้งอยู่ที่ถนนทางหลวงแผ่นดินหมายเลข 2 (ถนนมิตรภาพ)
ตำบลในเมือง อำเภอเมือง จังหวัดนครราชสีมา

กรกฎาคม 2568

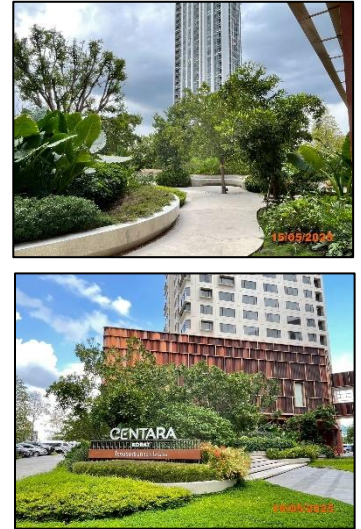
<p>รูปที่ 2.2 พื้นที่สีเขียวภายในโครงการ</p>

ผลกระทบสิ่งแวดล้อม	มาตรการป้องกันและแก้ไขผลกระทบสิ่งแวดล้อม	รายละเอียดการปฏิบัติจริง	ปัญหาและแนวทางแก้ไข	อ้างอิง
1. ทรัพยากรสิ่งแวดล้อมทางกายภาพ (ต่อ) 1.1 ลักษณะภูมิประเทศ	- จัดให้มีการปลูกไม้ยืนต้น ไม้พุ่ม ไม้คลุมดิน ภายในโครงการ โดยเฉพาะบริเวณแนวเขตที่ดินเพื่อให้พืชช่วยยึดหน้าดิน	- โครงการจัดให้มีการปลูกไม้ยืนต้น ไม้พุ่ม ไม้คลุมดิน ภายในโครงการ โดยเฉพาะบริเวณแนวเขตที่ดินเพื่อให้พืชช่วยยึดหน้าดิน (รูปที่ 2.2)	- ไม่พบปัญหา

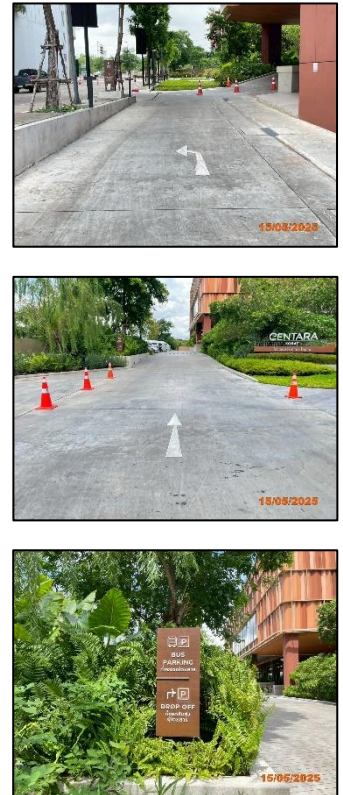
<p>รูปที่ 2.7 ป้ายและสัญลักษณ์จราจร ภายในพื้นที่โครงการ</p>

ผลกระทบสิ่งแวดล้อม	มาตรการป้องกัน และแก้ไขผลกระทบสิ่งแวดล้อม	รายละเอียดการปฏิบัติจริง	ปัญหาและ แนวทางแก้ไข	อ้างอิง
<p>1. ทรัพยากรสิ่งแวดล้อม ทางกายภาพ (ต่อ)</p> <p>1.2 คุณภาพทางอากาศ (ต่อ)</p> <p>2) มลพิษทางอากาศ</p>	<p>- จัดทำป้ายและสัญลักษณ์จราจรบนพื้นทาง ให้ชัดเจนและไม่ก่อให้เกิดความสับสนของผู้ขับ ซึ่งทำให้การเคลื่อนตัวของรถในโครงการ ทำได้อย่างดีและปลอดภัย</p>	<p>- โครงการจัดให้มีป้ายสัญญาณจราจร ชัดเจนบนพื้นทาง ตามที่มาตรการฯ กำหนด เพื่อช่วยลดอุบัติเหตุในการเดินทาง และไม่ก่อให้เกิดความสับสนของผู้ขับซึ่ง ทำให้การเคลื่อนตัวของรถในโครงการและ บริเวณทางเข้า-ออกโครงการสามารถทำ ได้อย่างดีและปลอดภัย (รูปที่ 2.7)</p>	<p>- ไม่พบปัญหา</p>

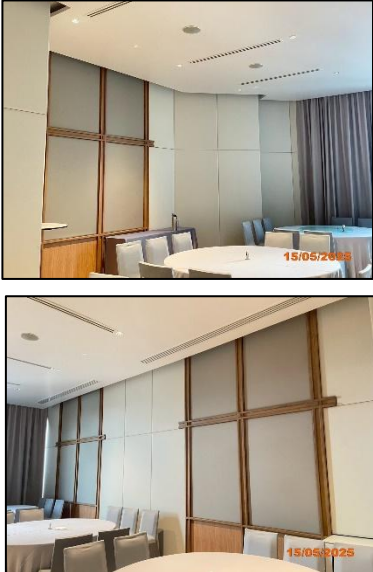
<p>รูปที่ 2.11 การบุผนังกันเสียงภายในห้องจัดเลี้ยง</p>

ผลกระทบสิ่งแวดล้อม	มาตรการป้องกันและแก้ไขผลกระทบสิ่งแวดล้อม	รายละเอียดการปฏิบัติจริง	ปัญหาและแนวทางแก้ไข	อ้างอิง
1. ทรัพยากรสิ่งแวดล้อมทางกายภาพ (ต่อ) 1.3 เสียง (ต่อ)	- โครงการจัดให้มีห้องจัดเลี้ยงไว้ชั้นที่ 4 และชั้นที่ 5 ของอาคารโครงการ โดยภายในห้องมีการบุผนังกันเสียง เพื่อลดเสียงจากห้องจัดเลี้ยงเมื่อมีการใช้งาน	- โครงการจัดให้มีห้องจัดเลี้ยงไว้ชั้นที่ 2 ของอาคารโครงการ โดยภายในห้องมีการบุผนังกันเสียง เพื่อลดเสียงจากห้องจัดเลี้ยงเมื่อมีการใช้งาน (รูปที่ 2.11)	- โครงการไม่มีห้องจัดเลี้ยงชั้นที่ 4 และชั้นที่ 5

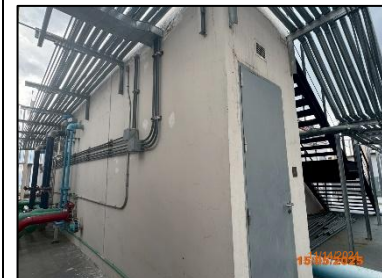
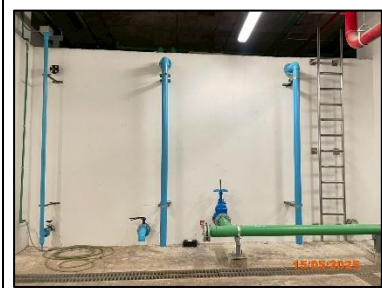
ชั้นใต้ดิน รูปที่ 2.16 ถังเก็บน้ำสำรองชั้นใต้ดิน และชั้นดาดฟ้า

ผลกระทบสิ่งแวดล้อม	มาตรการป้องกันและแก้ไขผลกระทบสิ่งแวดล้อม	รายละเอียดการปฏิบัติจริง	ปัญหาและแนวทางแก้ไข	อ้างอิง
3. คุณค่าการใช้ประโยชน์ของมนุษย์ 3.1 การใช้น้ำ	- จัดให้มีน้ำสำรองเก็บไว้ในถังเก็บน้ำใต้ดิน และถังเก็บน้ำชั้นดาดฟ้า โดยสำรองน้ำใช้ได้นานประมาณ 3.2 วัน	- โครงการจัดให้มีน้ำสำรองเก็บไว้ในถังเก็บน้ำใต้ดิน และถังเก็บน้ำชั้นดาดฟ้า โดยสำรองน้ำใช้ได้นานประมาณ 3.2 วัน (รูปที่ 2.16)	- ไม่พบปัญหา

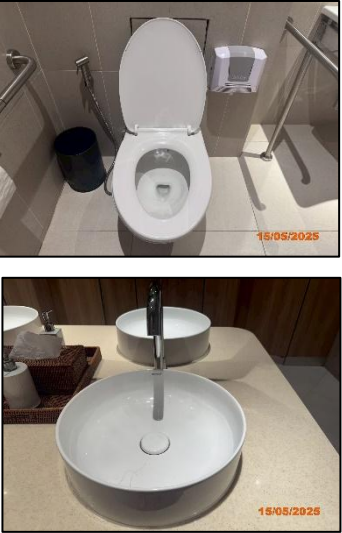
<p>รูปที่ 2.17 สุขภัณฑ์ประหยัดน้ำ</p>

ผลกระทบสิ่งแวดล้อม	มาตรการป้องกันและแก้ไขผลกระทบสิ่งแวดล้อม	รายละเอียดการปฏิบัติจริง	ปัญหาและแนวทางแก้ไข	อ้างอิง
<p>3. คุณค่าการใช้ประโยชน์ของมนุษย์ (ต่อ)</p> <p>3.1 การใช้น้ำ (ต่อ)</p>	<p>- ออกแบบโดยเลือกใช้สุขภัณฑ์ที่ประหยัดน้ำหรืออุปกรณ์ที่มีประสิทธิภาพสูงทั้งก๊อกประหยัดน้ำ ชักโครก และหัวฉีดประหยัดน้ำ</p>	<p>- โครงการเลือกใช้สุขภัณฑ์ที่ประหยัดน้ำ หรืออุปกรณ์ที่มีประสิทธิภาพสูงทั้งก๊อกประหยัดน้ำ ชักโครก และหัวฉีดประหยัดน้ำ (รูปที่ 2.17)</p>	<p>- ไม่พบปัญหา</p>

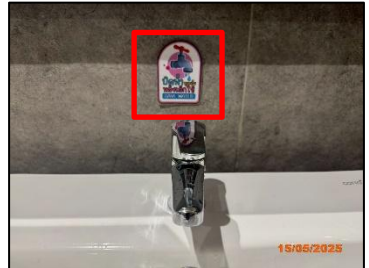
ผลกระทบสิ่งแวดล้อม	มาตรการป้องกันและแก้ไขผลกระทบสิ่งแวดล้อม	รายละเอียดการปฏิบัติจริง	ปัญหาและแนวทางแก้ไข	อ้างอิง
3. คุณค่าการใช้ประโยชน์ ของมนุษย์ (ต่อ) 3.1 การใช้น้ำ (ต่อ)	- ติดป้ายรณรงค์การประหยัดน้ำภายในพื้นที่โครงการ	- โครงการมีการติดป้ายรณรงค์การประหยัดน้ำภายในพื้นที่โครงการ (รูปที่ 2.18)	- ไม่พบปัญหา

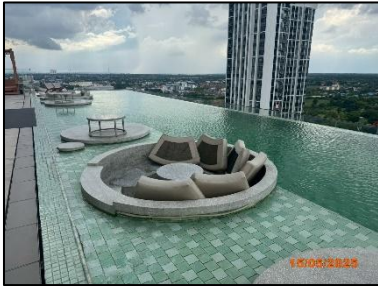
รูปที่ 2.20 สระว่ายน้ำ

ผลกระทบสิ่งแวดล้อม	มาตรการป้องกันและแก้ไขผลกระทบสิ่งแวดล้อม	รายละเอียดการปฏิบัติจริง	ปัญหาและแนวทางแก้ไข	อ้างอิง
3. คุณค่าการใช้ประโยชน์ ของมนุษย์ (ต่อ) 3.2 สระว่ายน้ำ	มาตรการด้านโครงสร้าง - โครงสร้างของสระว่ายน้ำต้องเป็นคอนกรีตเสริมเหล็กมีความมั่นคง แข็งแรง น้ำซึมไม่ได้ ผนังเรียบ อยู่ในสภาพดีและทำความสะอาดง่าย	- โครงการจัดให้มีสระว่ายน้ำตามที่มาตรการกำหนด โดยโครงสร้างของสระว่ายน้ำเป็นแบบคอนกรีตเสริมเหล็กมีความมั่นคง แข็งแรง น้ำซึมไม่ได้ ผนังเรียบ อยู่ในสภาพดีและทำความสะอาดง่าย (รูปที่ 2.20)	- ไม่พบปัญหา

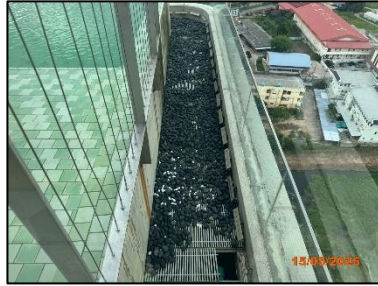
รูปที่ 2.21 รางระบายน้ำล้นมีฝาปิดรอบสระว่ายน้ำ

- จัดให้มีรางระบายน้ำล้นมีฝาปิดรอบสระว่ายน้ำ ความกว้าง 30-40 เซนติเมตร ไม่เป็นสนิม แข็งแรง ทำความสะอาดง่ายอยู่ในสภาพดี และไม่มีน้ำล้นออกจากราง	- โครงการจัดให้มีรางระบายน้ำล้นมีฝาปิดรอบสระว่ายน้ำ ความกว้าง 30-40 เซนติเมตร ไม่เป็นสนิม แข็งแรง ทำความสะอาดง่าย อยู่ในสภาพดี และไม่มีน้ำล้นออกจากราง (รูปที่ 2.21)	- ไม่พบปัญหา

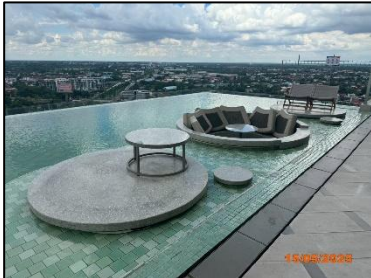
รูปที่ 2.23 พื้นสระว่ายน้ำ

รูปที่ 2.22 ทางเดินรอบสระว่ายน้ำ ความกว้าง ไม่น้อยกว่า 1.20 เมตร
	- พื้นสระว่ายน้ำต้องทำด้วยวัสดุแข็งแรง เรียบ ไม่ดูดซึมน้ำ ทำความสะอาดง่าย ไม่ลื่น อยู่ใน สภาพดี	- สำหรับพื้นสระว่ายน้ำ โครงการทำด้วย วัสดุแข็งแรง เรียบ ไม่ดูดซึมน้ำ ทำความ สะอาดง่าย ไม่ลื่น และอยู่ในสภาพดี (รูปที่ 2.23)	- ไม่พบปัญหา

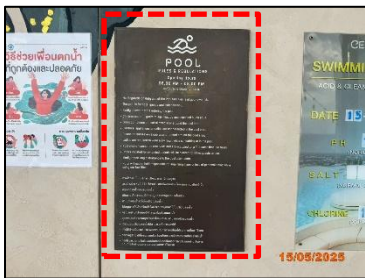
<p>รูปที่ 2.31 ข้อปฏิบัติสำหรับผู้ใช้บริการสระว่ายน้ำ</p>

<p>รูปที่ 2.13 แผนกช่าง</p>
	<ul style="list-style-type: none"> ดูแลมิให้มีการนำสัตว์ทุกชนิดเข้าไปในบริเวณสระว่ายน้ำ 	<ul style="list-style-type: none"> โครงการมีการติดป้ายห้ามนำสัตว์ทุกชนิดเข้าไปในบริเวณสระว่ายน้ำโดยเด็ดขาดตามข้อปฏิบัติสำหรับผู้ใช้บริการสระว่ายน้ำของโครงการ (รูปที่ 2.31) 	<ul style="list-style-type: none"> ไม่พบปัญหา

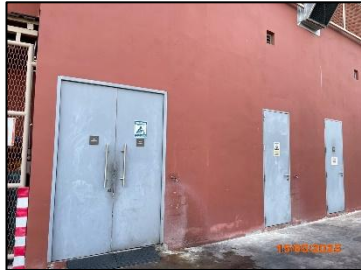
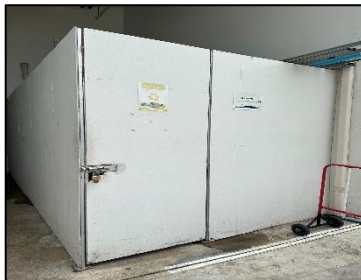
<p>รูปที่ 2.34 ห้องพักมูลฝอย</p>

ผลกระทบสิ่งแวดล้อม	มาตรการป้องกันและแก้ไขผลกระทบสิ่งแวดล้อม	รายละเอียดการปฏิบัติจริง	ปัญหาและแนวทางแก้ไข	อ้างอิง
3. คุณค่าการใช้ประโยชน์ของมนุษย์ (ต่อ) 3.5 การจัดการขยะมูลฝอย (ต่อ)	<p>- โครงการจะจัดให้มีห้องพักมูลฝอยรวมตั้งอยู่ที่ชั้นใต้ดิน B1 แบ่งเป็น 4 ห้อง ได้แก่ ห้องพักมูลฝอยเปียก ห้องพักมูลฝอยทั่วไป ห้องพักมูลฝอยรีไซเคิล และห้องพักมูลฝอยอันตราย แยกกันอย่างชัดเจน ดังนี้</p> <p>1) ห้องพักมูลฝอยทั่วไป มีขนาดพื้นที่ 4.16 ตารางเมตร ความจุ 6.24 ลูกบาศก์เมตร (คิดที่ความสูงของมูลฝอย 1.5 เมตร) สามารถรองรับมูลฝอยแห้ง ปริมาณ 0.153 ลูกบาศก์เมตร/วัน ได้อย่างเพียงพอ 41 เท่า</p> <p>2) ห้องพักมูลฝอยเปียก มีขนาดพื้นที่ 7.84 ตารางเมตร ความจุ 11.76 ลูกบาศก์เมตร (คิดที่ความสูงของมูลฝอย 1.5 เมตร) สามารถรองรับมูลฝอยย่อยสลายได้ปริมาณ 3.264 ลูกบาศก์เมตร/วัน ได้อย่างเพียงพอ 3.6 เท่า</p>	<p>- โครงการจัดให้มีห้องพักมูลฝอยรวมตั้งอยู่ที่ชั้น 1 แบ่งเป็น 4 ห้อง ได้แก่ ห้องพักมูลฝอยเปียก ห้องพักมูลฝอยทั่วไป ห้องพักมูลฝอยรีไซเคิล และห้องพักมูลฝอยอันตราย แยกกันอย่างชัดเจน (รูปที่ 2.34) พร้อมทั้งมีการบันทึกข้อมูลปริมาณมูลฝอยแต่ละชนิด และสรุปผลทุก 6 เดือน ซึ่งในช่วงเดือน ม.ค.-มิ.ย. 68 มีขยะมูลฝอยทั่วไปเกิดขึ้นจำนวน 17.3 ตัน ขยะเศษอาหาร จำนวน 25.4 ตัน มูลฝอยรีไซเคิล จำนวน 7.2 ตัน และมีมูลฝอยอันตรายเกิดขึ้นปริมาณน้อยมาก จึงยังไม่มีกำรส่งกำจัด (ภาคผนวกที่ 14)</p>	<p>- ไม่พบปัญหา</p>

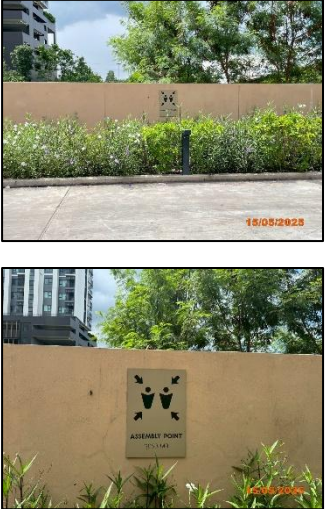
<p>รูปที่ 2.49 จุดรวมพล</p>

ผลกระทบสิ่งแวดล้อม	มาตรการป้องกันและแก้ไขผลกระทบสิ่งแวดล้อม	รายละเอียดการปฏิบัติจริง	ปัญหาและแนวทางแก้ไข	อ้างอิง
<p>3. คุณค่าการใช้ประโยชน์ของมนุษย์ (ต่อ)</p> <p>3.8 การป้องกันอัคคีภัย (ต่อ)</p>	<p>- โครงการจะกำหนดจุดรวมคนไว้ที่บริเวณพื้นที่สีเขียวด้านทิศเหนือของโครงการมีขนาดพื้นที่ประมาณ 325 ตารางเมตร (โดย 1 คน จะใช้พื้นที่ยืนประมาณ 0.25 ตารางเมตร) สามารถรองรับคนได้จำนวน 1,300 คน ซึ่งสามารถรองรับจำนวนผู้มาใช้บริการและพนักงานของโครงการที่มีจำนวนรวม 644 คน (ผู้มาใช้บริการภายในโครงการ 504 คน จำนวนพนักงาน 140 คน) ได้อย่างเพียงพอ</p>	<p>- โครงการกำหนดจุดรวมพลไว้ที่บริเวณพื้นที่สีเขียวด้านทิศเหนือของโครงการ และใช้ร่วมกับทางสรรพสินค้า เซ็นทรัลพลาซ่า โคราช (บริเวณด้านหน้าห้างฯ) ซึ่งเพียงพอกับผู้มาใช้บริการภายในโครงการ (รูปที่ 2.49)</p>	<p>- ไม่พบปัญหา</p>

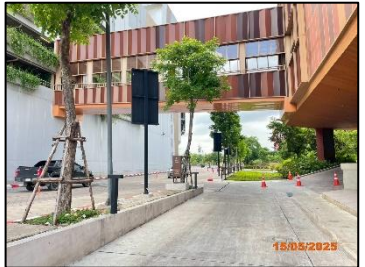
รูปที่ 2.54 ทางเข้า-ออกที่เชื่อมต่อกับถนนส่วนบุคคลออกสู่ถนนมิตรภาพ

ผลกระทบสิ่งแวดล้อม	มาตรการป้องกันและแก้ไขผลกระทบสิ่งแวดล้อม	รายละเอียดการปฏิบัติจริง	ปัญหาและแนวทางแก้ไข	อ้างอิง
3. คุณค่าการใช้ประโยชน์ ของมนุษย์ (ต่อ) 3.10 การจราจร	- จัดให้มีทางเข้า-ออก 1 จุด เชื่อมต่อกับถนนส่วนบุคคล (ที่ได้รับภาระจ่ายอม) เท่านั้น ออกสู่ถนนทางหลวงแผ่นดินหมายเลข 2 (ถนนมิตรภาพ)	- โครงการจัดให้มีทางเข้า-ออก 1 จุด เชื่อมต่อกับถนนส่วนบุคคล (ที่ได้รับภาระจ่ายอม) เท่านั้น ออกสู่ถนนทางหลวงแผ่นดินหมายเลข 2 (ถนนมิตรภาพ) (รูปที่ 2.54)	- ไม่พบปัญหา

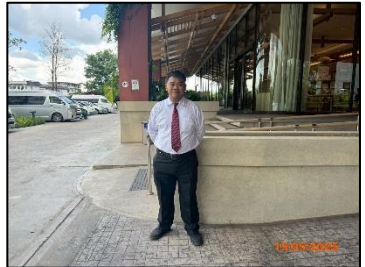
รูปที่ 2.55 เจ้าหน้าที่รักษาความปลอดภัย

- จัดให้มีเจ้าหน้าที่รักษาความปลอดภัย อำนาจความสะดวกด้านการจราจรให้กับผู้มาใช้บริการในการเดินทางเข้าและออกจากโครงการ โดยเน้นให้รถสามารถเข้าโครงการได้อย่างสะดวกและรวดเร็ว	- โครงการจัดให้มีเจ้าหน้าที่รักษาความปลอดภัย อำนาจความสะดวกด้านการจราจรให้กับผู้มาใช้บริการในการเดินทางเข้าและออกจากโครงการ โดยเน้นให้รถสามารถเข้าโครงการได้อย่างสะดวกและรวดเร็ว (รูปที่ 2.55)	- ไม่พบปัญหา

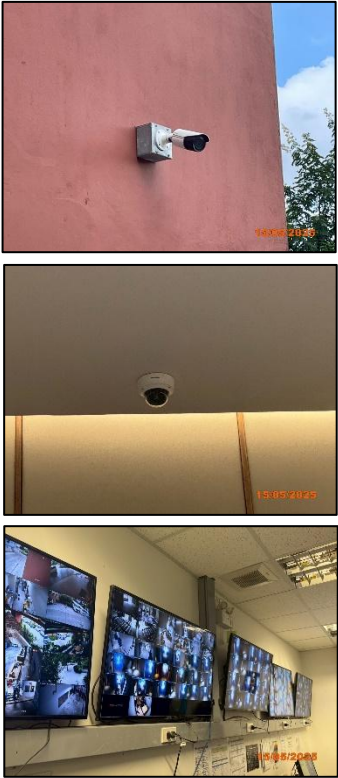
<p>รูปที่ 2.57 CCTV บริเวณภายในและภายนอกโครงการ และบริเวณที่จอดรถยนต์</p>

ผลกระทบสิ่งแวดล้อม	มาตรการป้องกันและแก้ไขผลกระทบสิ่งแวดล้อม	รายละเอียดการปฏิบัติจริง	ปัญหาและแนวทางแก้ไข	อ้างอิง
3. คุณค่าการใช้ประโยชน์ของมนุษย์ (ต่อ) 3.10 การจราจร	- ติดตั้งกล้องโทรทัศน์วงจรปิด (CCTV) บริเวณภายในและภายนอกโครงการ พร้อมจัดตั้งศูนย์ควบคุมระบบจราจรภายในที่จอดรถยนต์ด้วยกล้องโทรทัศน์วงจรปิด (CCTV) เพื่อควบคุมแก้ไขปัญหาจราจรภายในและภายนอกโครงการ	- โครงการได้ติดตั้งกล้องโทรทัศน์วงจรปิด (CCTV) บริเวณภายในและภายนอกโครงการ พร้อมจัดตั้งศูนย์ควบคุมระบบจราจรภายในที่จอดรถยนต์ด้วยกล้องโทรทัศน์วงจรปิด (CCTV) เพื่อควบคุมแก้ไขปัญหาจราจรภายในและภายนอกโครงการ (รูปที่ 2.57)	- ไม่พบปัญหา

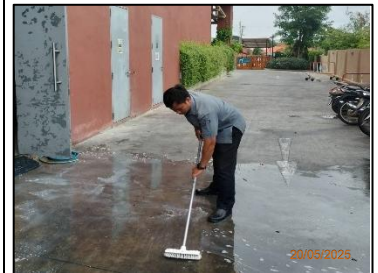
ผลกระทบสิ่งแวดล้อม	มาตรการป้องกันและแก้ไขผลกระทบสิ่งแวดล้อม	รายละเอียดการปฏิบัติจริง	ปัญหาและแนวทางแก้ไข	อ้างอิง
4. คุณค่าคุณภาพชีวิต (ต่อ) 4.3 สุขภาพ 1) ด้านสุขภาพกาย - โรคระบบทางเดินหายใจ	- ชีดล้างทำความสะอาดถนนและทางวิ่งภายในโครงการอย่างสม่ำเสมอ	- โครงการจัดให้มีเจ้าหน้าที่คอยทำความสะอาดถนนภายในพื้นที่โครงการโดยชีดล้างถนนเป็นประจำอย่างสม่ำเสมอ (รูปที่ 2.4)	- ไม่พบปัญหา

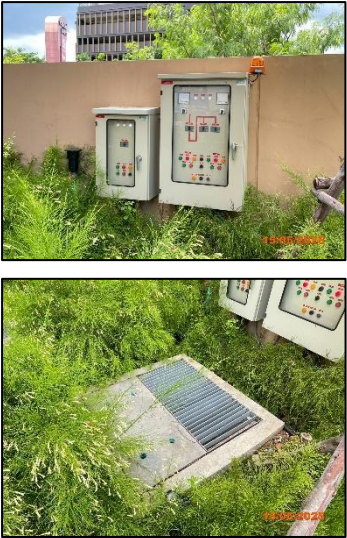
<p>รูปที่ 2.12 ระบบบำบัดน้ำเสีย</p>

ผลกระทบสิ่งแวดล้อม	มาตรการป้องกันและแก้ไขผลกระทบสิ่งแวดล้อม	รายละเอียดการปฏิบัติจริง	ปัญหาและแนวทางแก้ไข	อ้างอิง
<p>4. คุณค่าคุณภาพชีวิต</p> <p>4.3 สุขภาพ (ต่อ)</p> <p>1) ด้านสุขภาพกาย</p> <p>- โรคผิวหนัง</p>	<p>- จัดให้มีระบบบำบัดน้ำเสียชนิดเติมอากาศแบบตะกอนเร่ง (Activated Sludge) จำนวน 1 ชุด ออกแบบรองรับน้ำเสียได้ปริมาณ 300 ลูกบาศก์เมตร/วัน เพื่อบำบัดน้ำเสียให้ได้คุณภาพตามมาตรฐาน น้ำทิ้งจากอาคารประเภท ก โดยมีค่า BOD ในน้ำทิ้ง ไม่เกิน 20 มิลลิกรัม/ลิตร ก่อนระบายผ่านถนนส่วนบุคคล และไหลลงสู่คลองส่งน้ำสายใหญ่ฝั่งซ้ายประตูละบายน้ำคนชุมต่อไป</p>	<p>- โครงการจัดให้มีระบบบำบัดน้ำเสียชนิดเติมอากาศจำนวน 1 ชุด ออกแบบรองรับน้ำเสียได้ปริมาณ 300 ลูกบาศก์เมตร/วัน ปัจจุบันมีปริมาณน้ำเสียน้อยมาก ระบบบำบัดยังสามารถรองรับปริมาณ น้ำเสียที่เกิดขึ้นได้ โดยในช่วงเดือน ม.ค- มิ.ย.68 ระบบบำบัดน้ำเสียมีประสิทธิภาพอยู่ในช่วง ร้อยละ 90.7-99.2 ค่า BOD₅ ในน้ำทิ้งหลังผ่านการบำบัดมีค่าเท่ากับ 5.3-9.0 มิลลิกรัม/ลิตร ซึ่งระบบบำบัดสามารถบำบัดน้ำเสียให้ได้คุณภาพตามมาตรฐาน น้ำทิ้งก่อนระบายผ่านถนนส่วนบุคคล (ที่โครงการได้รับภาระจ่ายอม) และไหลลงสู่คลองส่งน้ำสายใหญ่ฝั่งซ้าย ประตูละบายน้ำคนชุมต่อไป (รูปที่ 2.12)</p>	<p>- ไม่พบปัญหา</p>
