รายงานผลการปฏิบัติตามมาตรการป้องกันและแก้ไขผลกระทบสิ่งแวดล้อม
และมาตรการติดตามตรวจสอบผลกระทบสิ่งแวดล้อม
โครงการอาคารชุด ดี แอดเดรส สยาม-ราชเทวี
(The Address Siam-Ratchathewi) (ระยะดำเนินการ)
ของนิติบุคคลอาคารชุด ดี แอดเดรส สยาม-ราชเทวี
ตั้งอยู่ถนนเพชรบุรี แขวงถนนเพชรบุรี เขตราชเทวี กรุงเทพมหานคร

ระหว่างเดือนมกราคม – มิถุนายน 2568

รายงานผลการปฏิบัติตามมาตรการป้องกันและแก้ไขผลกระทบสิ่งแวดล้อม
และมาตรการติดตามตรวจสอบผลกระทบสิ่งแวดล้อม
โครงการอาคารชุด ดิ แอดเดรส สยาม-ราชเทวี (The Address Siam-Ratchathewi)

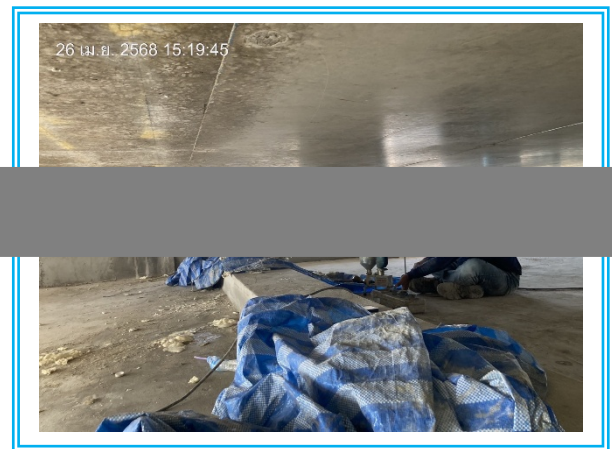
รูปที่ 3-13 ถังสำรองน้ำใช้ของโครงการ และการตรวจสอบรอยแตกร้าวของถังสำรองน้ำใช้ภายในโครงการ
