**รายงานผลการปฏิบัติตามมาตรการป้องกันและแก้ไขผลกระทบสิ่งแวดล้อม  
และมาตรการติดตามตรวจสอบผลกระทบสิ่งแวดล้อม  
โครงการ URBAN ATTITUDE BEARING 14 (ระยะดำเนินการ)  
ของนิติบุคคลอาคารชุด แอททีจูด แบริง คอนโดมิเนียม  
ตั้งอยู่ถนนซอยแบริง 14 (สันติคาม 13) ตำบลลำโรงเหนือ  
อำเภอเมืองสมุทรปราการ จังหวัดสมุทรปราการ**

**ระหว่างเดือนมกราคม – มิถุนายน 2568**

**Environment Research &  
Technology Co., Ltd.**

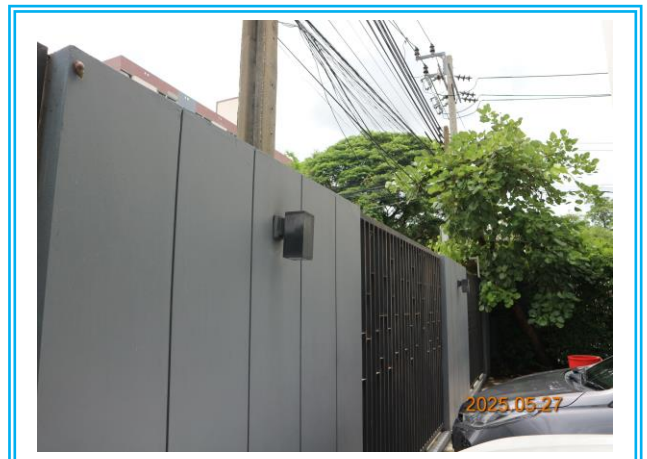
รูปที่ 3-4 สภาพรั้วของโครงการ

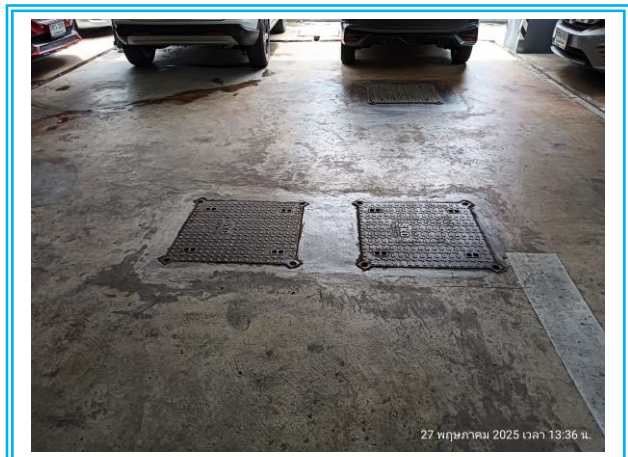
รูปที่ 3-14 ระบบบำบัดน้ำเสียรวมของโครงการ

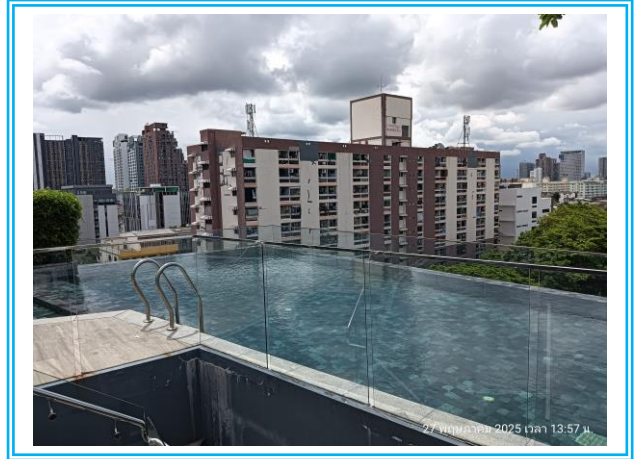
| มาตรการป้องกันและแก้ไข<br>ผลกระทบสิ่งแวดล้อม | จำนวน<br>มาตรการ | ผลการปฏิบัติ | | | | | | หมายเหตุ |
|---|---|---|---|---|---|---|---|---|
| 4.4 สระว่ายน้ำ | 20 | 18 | - | - | - | 2 | - | - ทางโครงการไม่มีเจ้าหน้าที่ความปลอดภัย<br>ประจำสระ (Life Guard) เนื่องจากมีผู้ใช้บริการ<br>น้อย แต่มีการสังเกตการณ์เป็นระยะๆ ผ่าน<br>กล้องวงจรปิดบริเวณสระว่ายน้ำ |

รูปที่ 3-74 สระว่ายน้ำของโครงการ
