5. ผลการดำเนินการตามมาตรการป้องกันและแก้ไขผลกระทบสิ่งแวดล้อม
ตารางที่ 3 เปรียบเทียบมาตรการป้องกันและแก้ไขผลกระทบสิ่งแวดล้อมที่กำหนดไว้ในรายงานการวิเคราะห์ผลกระทบสิ่งแวดล้อม
โครงการ อาคารชุด คิว คอนโด สุขุมวิท ระยะเปิดดำเนินการ

รายงานผลการปฏิบัติตามมาตรการป้องกันแก้ไขผลกระทบสิ่งแวดล้อม และมาตรการติดตามตรวจสอบคุณภาพสิ่งแวดล้อม
โครงการ อาคารชุด คิว คอนโด สุขุมวิท ตั้งอยู่ เลขที่ 1 ซอยสุขุมวิท6 แขวงคลองเตย เขตคลองเตย กรุงเทพมหานคร

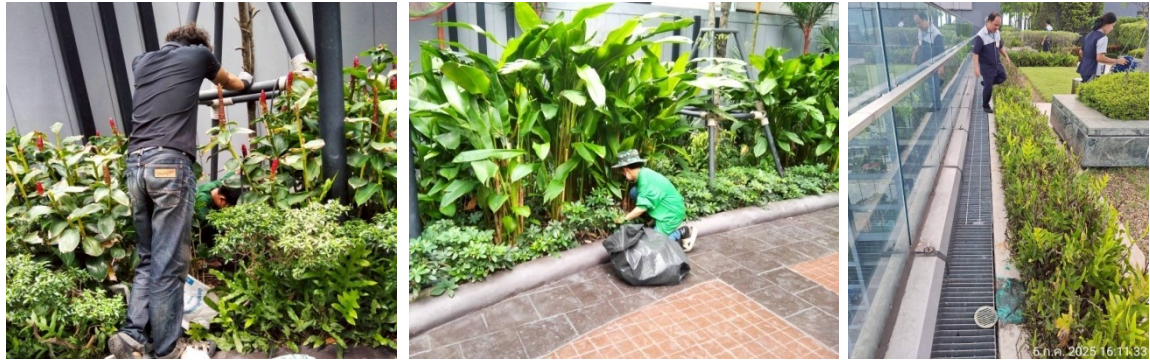
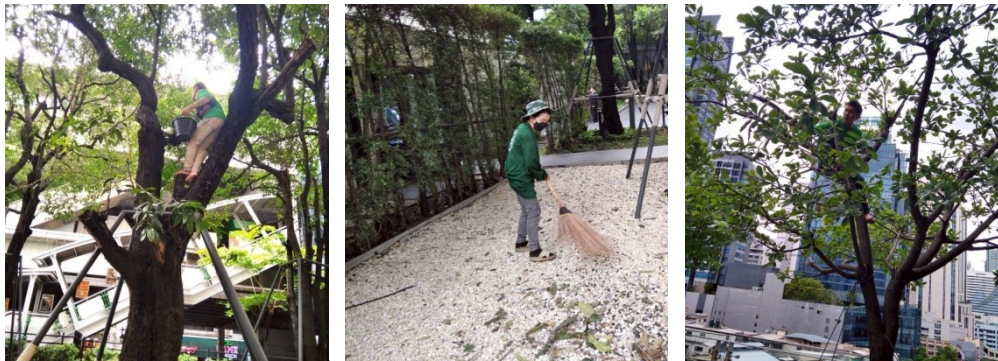
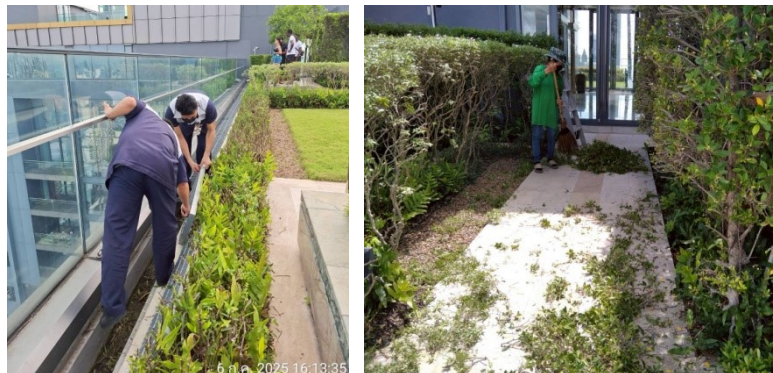
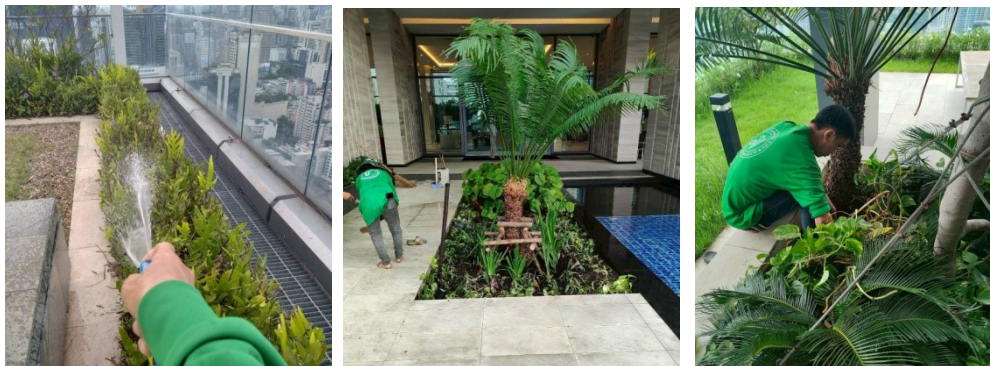
ภาพที่ 5-1 พื้นที่สีเขียวของโครงการ

เงื่อนไขตามมาตรการป้องกันและแก้ไขผลกระทบสิ่งแวดล้อม	ผลการปฏิบัติตามมาตรการ	ปัญหา อุปสรรค และข้อเสนอแนะ	เอกสารอ้างอิง
1.ทรัพยากรสิ่งแวดล้อมทางกายภาพ 1.1 สภาพภูมิประเทศ 1. จัดให้มีพื้นที่สีเขียวชั้นพื้นดิน และบนอาคารชั้นที่ 9 และ 41 ขนาดพื้นที่รวม 1,462.86 ตารางเมตร คิดเป็นสัดส่วน 1 คนต่อพื้นที่สีเขียว 1.06 ตารางเมตร	จัดพื้นที่สีเขียวไว้แล้วที่ชั้นล่าง ชั้นที่ 9 และชั้นที่ 41	-	ภาพที่ 5-1

7. จัดให้มีพื้นที่สีเขียวปลูกต้นไม้ชนิดต่าง ๆ เพื่อช่วยดูดซับคาร์บอนไดออกไซด์ และลดอุณหภูมิอันเนื่องมาจากการคายน้ำของพืชและการระเหยน้ำจากผิวดิน	มีพื้นที่สีเขียวไว้แล้วสร้างความร่มรื่นและช่วยดูดซับก๊าซมลพิษได้เป็นอย่างดี	-	ภาพที่ 5-1

พื้นที่สีเขียวชั้นล่าง ตัดแต่งกิ่งไม้ไม่มีส่วนที่ยื่นออกนอกโครงการ

พื้นที่สีเขียวชั้น 9 พื้นดินมีความชุ่มชื้นตลอด

พื้นที่สีเขียวชั้นที่ 41

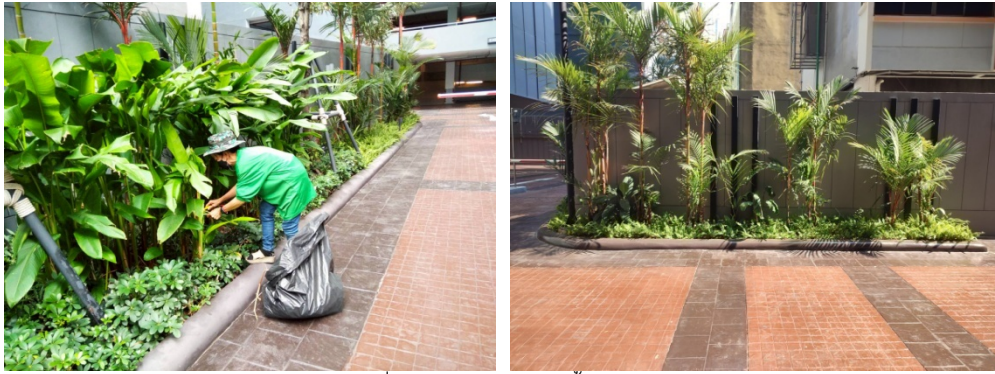
ภาพที่ 5-2 ปลุกไม้ยืนต้นริมรั้วโครงการ

4. ตัดแต่งกิ่งไม้ภายในโครงการอยู่เสมอ เพื่อป้องกันมิให้บริเวณร่วนปนเปื้อนพื้นที่บริเวณข้างเคียง	ตัดแต่งกิ่งไม้อยู่เสมอ ยังไม่พบว่ามีกิ่งไม้ยื่นร่วนปนเปื้อนไปยังพื้นที่ข้างเคียง	-	ภาพที่ 5-2

1. ปลุกไม้ยืนต้นตามแนวรั้วโครงการ เพื่อเป็นแนวกำบังความร้อนจากเครื่องปรับอากาศ	ปลุกไม้ยืนต้นบริเวณริมรั้วไว้แล้ว	-	ภาพที่ 5-2
2. ออกแบบอาคารและเลือกใช้วัสดุที่เป็นมิตรกับสิ่งแวดล้อม รวมทั้งพิจารณาระบบหมุนเวียนของอากาศภายใน และภายนอกอาคาร เพื่อให้อาคารไม่ร้อนหรือไม่มีอากาศหมุนเวียน ซึ่งสามารถลดการใช้เครื่องปรับอากาศได้ในระดับหนึ่ง	ใช้วัสดุที่กลมกลืนกับพื้นที่สีเขียว การใช้สี และวัสดุที่ไม่ปล่อยสาร และอุปกรณ์ต่าง ๆ เป็นแบบประหยัดพลังงานทั้งหมด	-	-

4. รักษาสภาพธรรมชาติและดูแลต้นไม้ในโครงการให้ดีอยู่เสมอ เพื่อช่วยเป็นแนวดูดซับเสียงจากภายนอกได้	ดูแลตัดกิ่งไม้ ใ้ใบปุย ต้นไม้มีความเจริญเติบโตดี และปลูกไว้หนาแน่นเป็นแนวกันเสียงจากการจราจรภายนอกไว้แล้ว	-	ภาพที่ 5-2

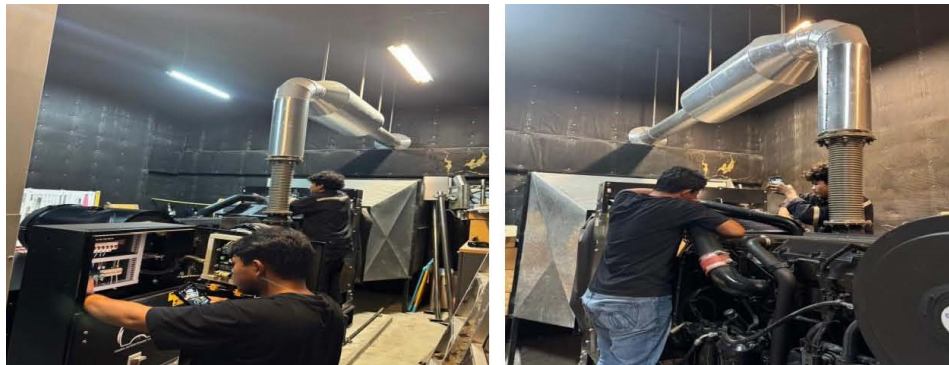
ภาพที่ 5-3 ห้องเครื่องไฟฟ้าสำรอง ดูแลตรวจสอบ และทดสอบให้อยู่ในสภาพดีพร้อมใช้งาน

10. เครื่องกำเนิดไฟฟ้าสำรอง ต้องติดตั้งให้เหมาะสม และมีระบบป้องกันเสียงแรงสั่นสะเทือน และระบบบำบัดน้ำเสีย	มีเครื่องกำเนิดไฟฟ้าสำรองและบุผนังห้องด้วยวัสดุป้องกันเสียงและแรงสั่นสะเทือน	-	ภาพที่ 5-3

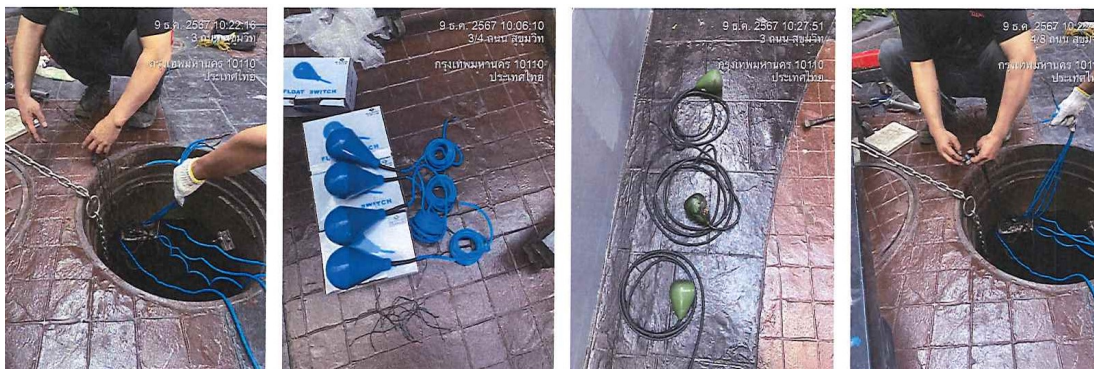
ภาพที่ 5-4 บริเวณที่ติดตั้งระบบน้ำบับน้ำเสียรวม และการดูแลระบบน้ำบับน้ำเสีย

1.7 ทรัพยากรน้ำ 1. จัดให้มีระบบบำบัดน้ำเสียรวมชนิดเดิมอากาศ จำนวน 1 ชุด ขนาด 240 ลูกบาศก์เมตร ประกอบด้วย ถังเกรอะ ถังดักไขมัน ถังปรับสภาพ ถังเดิมอากาศ ถังตกตะกอน ถังเก็บตะกอนส่วนเกิน และถังน้ำใส	มีระบบบำบัดน้ำเสียรวมชนิดเดิมอากาศไว้แล้วบริเวณใต้ทางวิ่งรถด้านหลังของอาคาร	-	ภาพที่ 5-4

9. ตรวจสอบฝาบ่อ ซ่อมแซมและส่วนที่ต้องเข้าไปดูแล และซ่อมแซมระบบให้อยู่ในสภาพปิดมิดชิดตลอดเวลา เพื่อป้องกันละอองน้ำเสียและกลิ่นเหม็นที่เกิดขึ้นจากก๊าซไฮโดรเจนซัลไฟด์จากระบบบำบัดน้ำเสีย	ฝาบ่อบำบัดน้ำเสียเป็นฝาเหล็ก และมีการปิดมิดชิดตลอดเวลา ไม่มีกลิ่นเหม็นลอยออกมาจากระบบบำบัดน้ำเสียได้	-	ภาพที่ 5-4

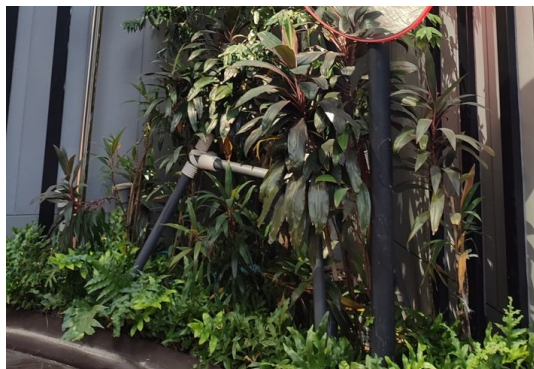
ภาพที่ 5-5 พื้นที่สีเขียวที่ติดตั้งระบบกำจัดก๊าซมีเทนและละอองลอยน้ำเสีย

6. กำจัดก๊าซมีเทนที่เกิดขึ้นจากระบบบำบัดน้ำเสีย ด้วยวิธี Biological Oxidation โดยใช้พื้นที่สีเขียวบริเวณด้านหลังอาคาร ขนาดพื้นที่ 0.6 ตารางเมตร	มีระบบกำจัดก๊าซมีเทนไว้แล้วบริเวณพื้นที่สีเขียวด้านหลังอาคาร	-	ภาพที่ 5-5

7. กำจัดละอองน้ำเสีย (Aerosol) โดยอาศัยแบคทีเรียในดินของพื้นที่สีเขียวโดยใช้พื้นที่สีเขียวบริเวณด้านหลังอาคารขนาดพื้นที่ 1.0 ตารางเมตร	มีระบบกำจัดละอองน้ำเสียไว้แล้วบริเวณพื้นที่สีเขียวด้านหลังอาคาร	-	ภาพที่ 5-5

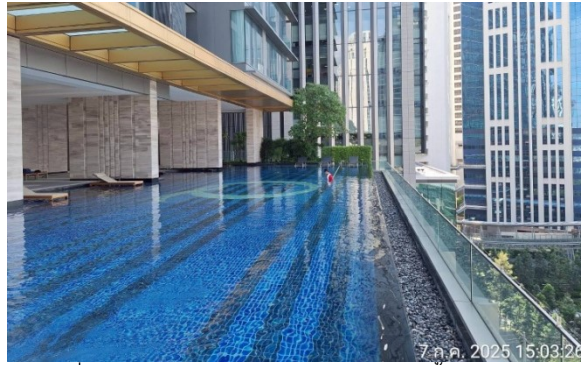
ภาพที่ 5-6 โครงสร้างและส่วนประกอบสระว่ายน้ำของโครงการ

1. ตรวจสอบโครงสร้างและส่วนประกอบสระว่ายน้ำหรือวัสดุที่มีความมั่นคงแข็งแรง ให้มีสภาพดีอยู่เสมอ โดยเฉพาะพื้นกระเบื้องสระว่ายน้ำซึ่งอาจแตกร้าวหรือมีคมเป็นอันตรายได้	โครงสร้างและส่วนประกอบของสระว่ายน้ำมีความมั่นคงแข็งแรงดี ไม่มีส่วนใดแตกหรือเสียหาย	-	ภาพที่ 5-6

1. กำหนดขอบเขตพื้นที่ ของสระว่ายน้ำออกเป็นช่วง ๆ เช่น ช่วงน้ำตื้น ช่วงน้ำลึก โดยใช้เชือก ทุ่นลอยน้ำ หรือวัสดุอื่น ๆ ที่มีสีสดใสเพื่อแจ้งการสังเกตจดจำ ในการแบ่งพื้นที่ให้มีความปลอดภัย	มีขอบเขตพื้นที่ของสระว่ายน้ำชัดเจน ช่วงน้ำตื้นและช่วงน้ำลึก	-	ภาพที่ 5-6

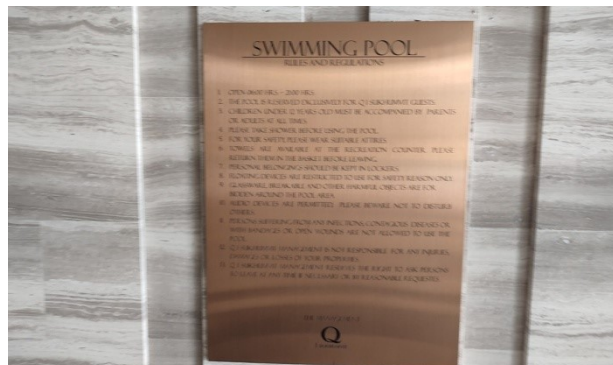
ภาพที่ 5-8 บ้ายกฎระเบียบการใช้สระว่ายน้ำ

4. จัดให้มีป้ายแสดงข้อปฏิบัติสำหรับผู้ใช้บริการ ติดไว้บริเวณสระว่ายน้ำให้มองเห็นได้ชัดเจน	ป้ายกฎระเบียบการใช้สระว่ายน้ำ สามารถมองเห็นได้ชัดเจนก่อนลงสระว่ายน้ำ	-	ภาพที่ 5-8

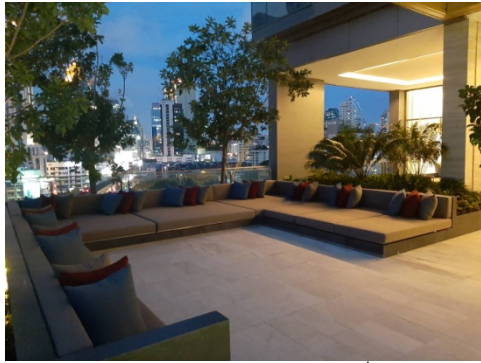
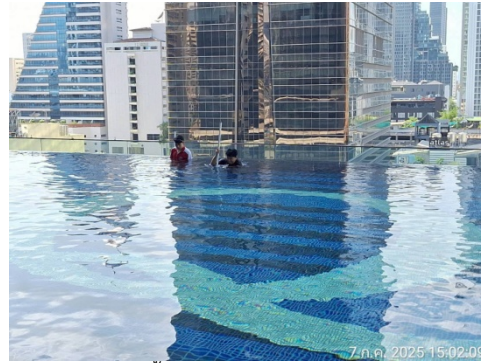
ภาพที่ 5-10 แสงสว่างบริเวณสระว่ายน้ำ

เงื่อนไขตามมาตรการป้องกันและแก้ไขผลกระทบสิ่งแวดล้อม	ผลการปฏิบัติตามมาตรการ	ปัญหา อุปสรรค และข้อเสนอแนะ	เอกสารอ้างอิง
3. จัดให้มีแสงสว่างเพียงพอ ทับบริเวณสระว่ายน้ำ เพื่อให้มองเห็นได้ชัดเจน กรณีเปิดใช้สระว่ายน้ำเวลากลางคืน	มีแสงสว่างไว้แล้วอย่างเพียงพอ ผู้ที่มาใช้สระในเวลากลางคืนสามารถมองเห็นได้ชัดเจน	-	ภาพที่ 5-10

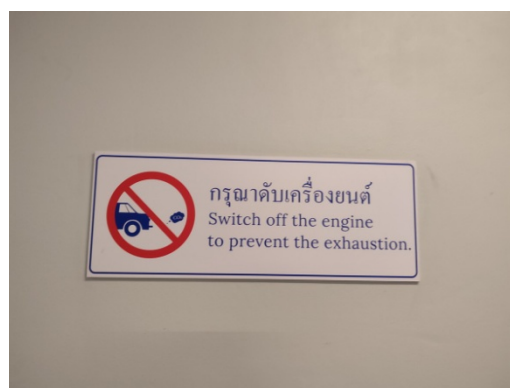
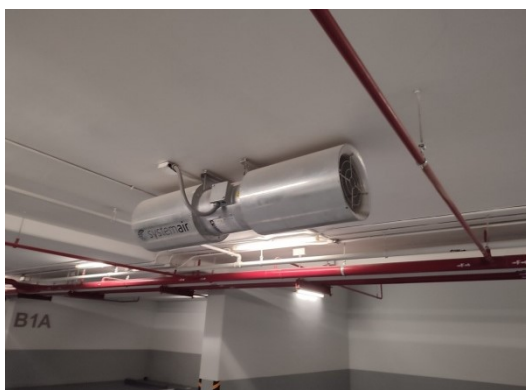
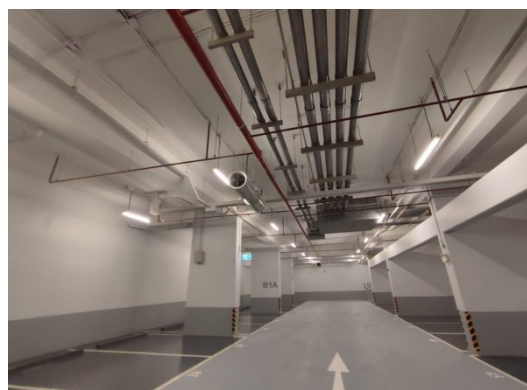
5-31 ป้ายเตือนให้ดับเครื่องยนต์เมื่อจอดรถบริเวณที่จอดรถของโครงการ และพัดลมระบายอากาศ

8. ติดป้ายประกาศให้ดับเครื่องยนต์ทันทีเมื่อจอด ทั้งภาษาไทย และภาษาอังกฤษ ติดตั้งไว้บริเวณที่สามารถมองเห็นได้	ติดป้ายประกาศให้ดับเครื่องยนต์ไว้แล้วทั้งภาษาอังกฤษ และภาษาไทย	-	ภาพที่ 5-31

2. ทำป้ายประกาศให้ดับเครื่องยนต์ทันทีเมื่อจอดรถ	ติดป้ายดับเครื่องยนต์ไว้แล้วบริเวณที่จอดรถ	-	ภาพที่ 5-31
3. ตรวจสอบอุปกรณ์เครื่องใช้ไฟฟ้าและเครื่องจักร เช่น เครื่องสูบน้ำ เครื่องปรับอากาศ เป็นต้น ให้มีประสิทธิภาพดีอยู่เสมอ เพื่อป้องกันเสียงดังจากการทำงานที่ขาดประสิทธิภาพ	ดูแลรักษาเครื่องใช้ไฟฟ้า เช่น เครื่องสูบน้ำ เครื่องปรับอากาศอย่างสม่ำเสมอ ปัจจุบันอยู่ในสภาพดี ระบบทุกอย่างทำงานเป็นปกติ	-	ภาพที่ 5-34
