โรงแรมเชรატอน หัวหิน รีสอร์ทแอนด์สปา จัดเป็นโครงการประเภทอาคารชุดพักอาศัย โรงแรม และสถานที่พักตากอากาศ ซึ่งได้รับการเห็นชอบในรายงานการวิเคราะห์ผลกระทบสิ่งแวดล้อมในปี พ.ศ.2548 และการดำเนินการตรวจติดตามการปฏิบัติตามเงื่อนไขในปัจจุบันจึงใช้แนวทางตามรายงานการวิเคราะห์ผลกระทบสิ่งแวดล้อมโครงการอาคารโรงแรมสูง 2 ชั้น 244 ห้อง ของบริษัท ฮอนเนอร์บิวซิเนส จำกัด จัดทำโดยบริษัท ไทย-ไท วิศวกรรม จำกัด (กันยายน 2548) โดยมีรายละเอียดดังต่อไปนี้

3.1 ผลการปฏิบัติตามมาตรการป้องกันและแก้ไขผลกระทบสิ่งแวดล้อม

ภาพถ่ายแสดงการปฏิบัติตามมาตรการฯ โรงแรมเชรატัน หัวหินรีสอร์ทแอนด์สปา
ระหว่างเดือนมกราคม - มิถุนายน พ.ศ.2568

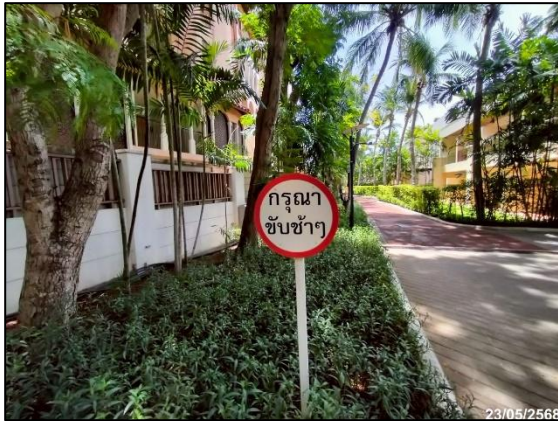
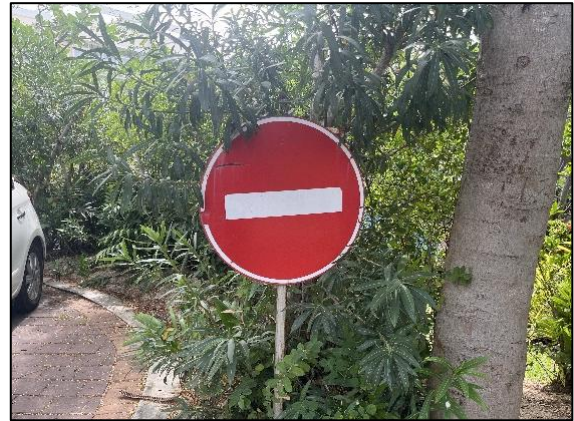
ภาพถ่าย 3-1 ป้ายสัญญาณจราจร

1.1 ควบคุมความเร็วของรถภายในโครงการ เช่น ป้ายจำกัดความเร็ว สันนุนเพื่อลดความเร็ว ไม่ให้เกิดการฟุ้งกระจายของฝุ่นในผิวถนน	- โครงการมีการติดตั้งป้ายจราจรให้เห็นอย่างชัดเจน และจัดให้มีรถกอล์ฟบริการภายในพื้นที่โครงการเพื่อลดปริมาณรถที่ใช้ภายในโครงการ ป้องกันการฟุ้งกระจายของฝุ่นในผิวถนน	- ไม่พบ	ภาพถ่ายที่ 3-1 ป้ายจราจร ภาพถ่ายที่ 3-2 รถกอล์ฟ

1.4 จัดระบบการจราจรในโครงการให้ชัดเจน รวมถึงการควบคุมการปฏิบัติตามของผู้มาใช้บริการ	- มีเส้นจราจร และป้ายบอกอย่างชัดเจน โดยมีเจ้าหน้าที่รักษาความปลอดภัยอำนวยความสะดวกตลอดเวลา	- ไม่พบ	ภาพถ่ายที่ 3-1 ป้ายจราจร

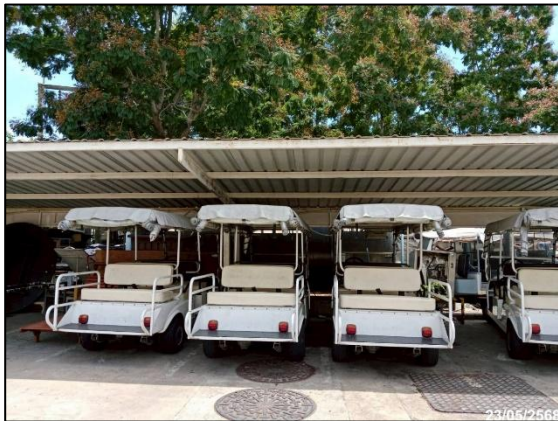
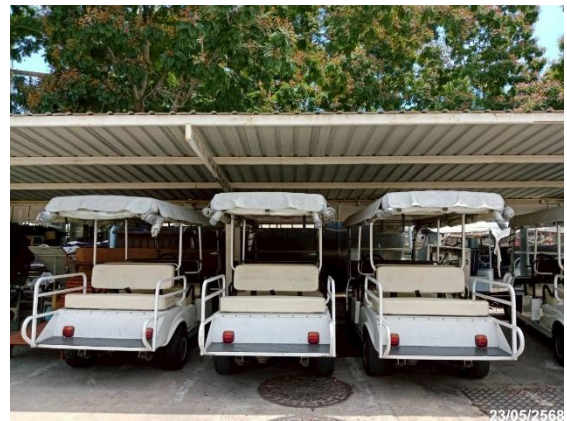
ภาพถ่าย 3-2 รถกอล์ฟ

13.3 จัดทำคันชะลอความเร็ว เพื่อจำกัดความเร็วของรถภายในโครงการ ลดผลกระทบด้านความปลอดภัย ส่วนตัวต่อผู้พักอาศัย ใกล้เคียงทางเข้า-ออกโครงการ	- โครงการได้จัดให้มีรถกอล์ฟไว้ให้บริการภายในพื้นที่โครงการ และมีการติดตั้งคันชะลอความเร็วบริเวณโดยรอบพื้นที่โครงการ	- ไม่พบ	ภาพถ่ายที่ 3-1 ป้ายจราจร ภาพถ่ายที่ 3-2 รถกอล์ฟ

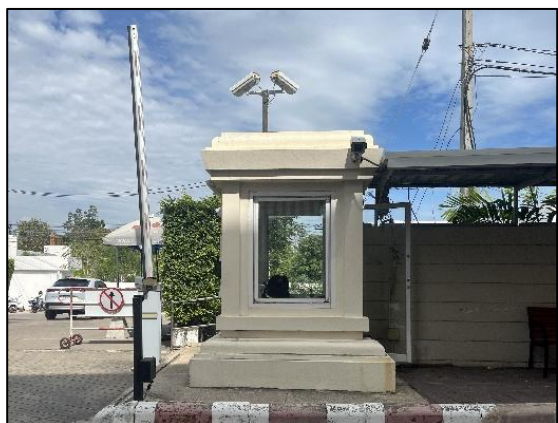
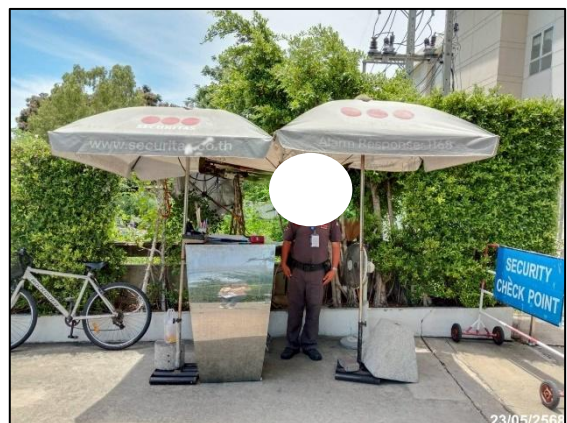
ภาพถ่าย 3-3 เจ้าหน้าที่รักษาความปลอดภัย

1.5 จัดให้มีเจ้าหน้าที่อำนวยความสะดวกในด้านการจราจร บริเวณทางเข้า-ออกโครงการ	- โครงการจัดให้มีเจ้าหน้าที่รักษาความปลอดภัยอำนวยความสะดวกตลอดเวลา	- ไม่พบ	ภาพถ่ายที่ 3-3 เจ้าหน้าที่รักษาความปลอดภัย

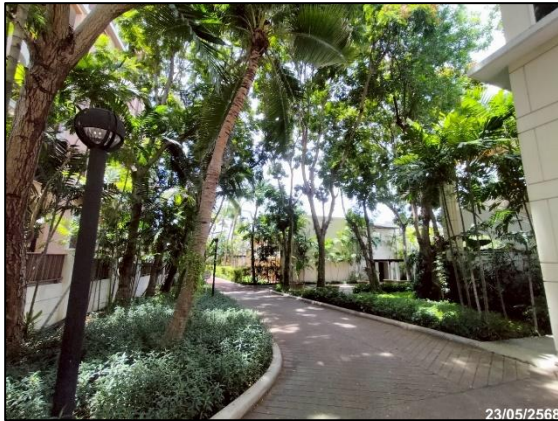
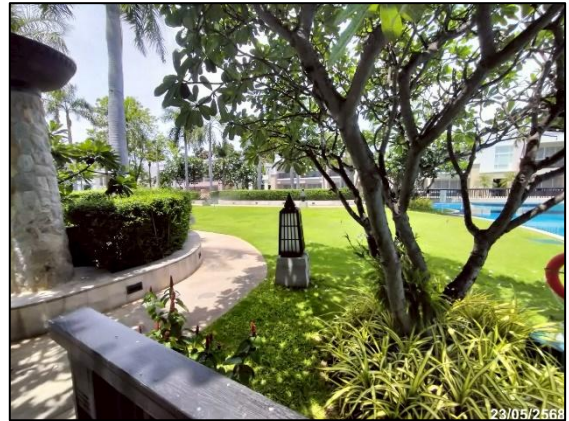
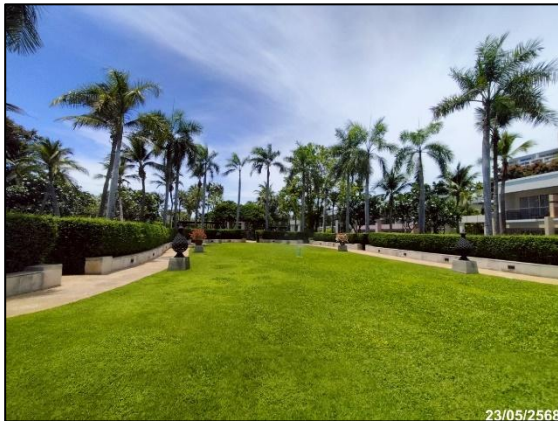
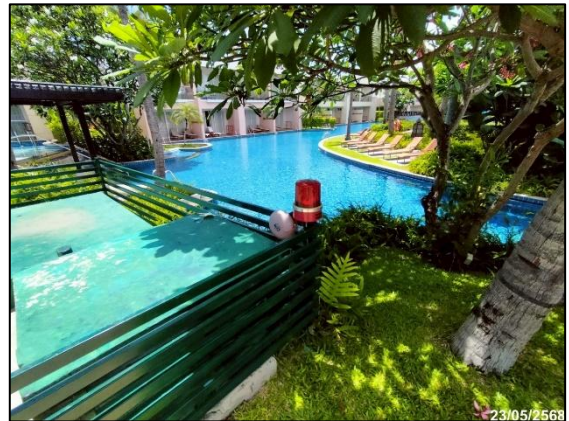
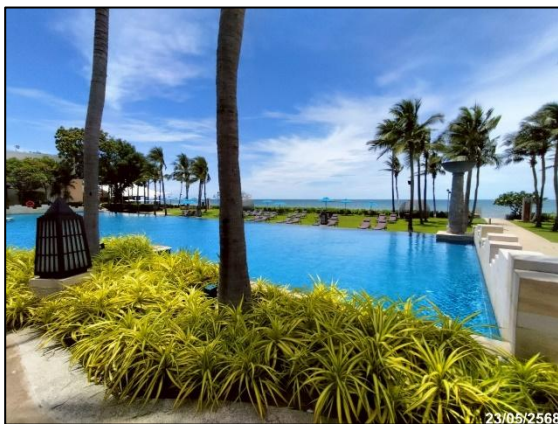
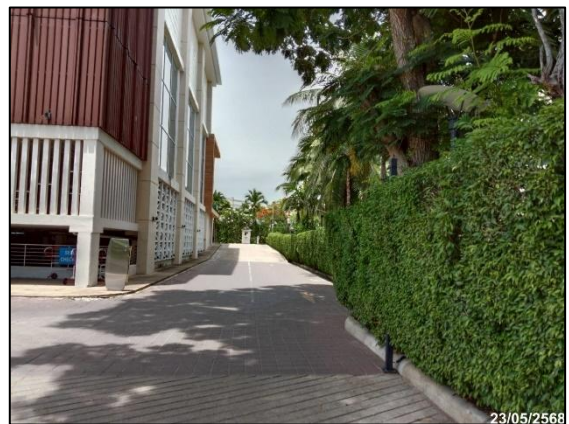
ภาพถ่าย 3-4 พื้นที่สีเขียว

มาตรการป้องกันและแก้ไขผลกระทบสิ่งแวดล้อม	รายละเอียดการปฏิบัติตามมาตรการฯ	ปัญหา อุปสรรค และการแก้ไข	เอกสารอ้างอิง
1.6 จัดให้มีพื้นที่สีเขียวรวมประมาณ 16,564 ตร.ม.โดยคงต้นไม้เดิมในพื้นที่โครงการไว้ให้ได้มากที่สุด	- โครงการได้จัดให้มีพื้นที่สีเขียวแสดงดังผังพื้นที่สีเขียวของโครงการ และจัดให้มีเจ้าหน้าที่ดูแลรักษาตลอดเวลา	- ไม่พบ	ภาพถ่ายที่ 3-4 พื้นที่สีเขียว

14.5 โครงการจะจัดให้มีพื้นที่สีเขียวภายในโครงการให้มากที่สุดเท่าที่จะทำได้ โดยจะจัดให้มีพื้นที่ สีเขียวทั้งหมด 16,564 ตร.ม. ทั้งนี้ เพื่อช่วย ลดปริมาณความร้อนที่สะสมของพื้นที่ ที่เป็น ลานคอนกรีต และจะถ่ายเทสู่ตัวอาคารเวลากลางคืน	- โครงการได้จัดให้มีพื้นที่สีเขียวแสดงดังผังพื้นที่สีเขียวของโครงการ และจัดให้มีเจ้าหน้าที่ดูแลรักษาตลอดเวลา	- ไม่พบ	ภาพถ่ายที่ 3-4 พื้นที่สีเขียว

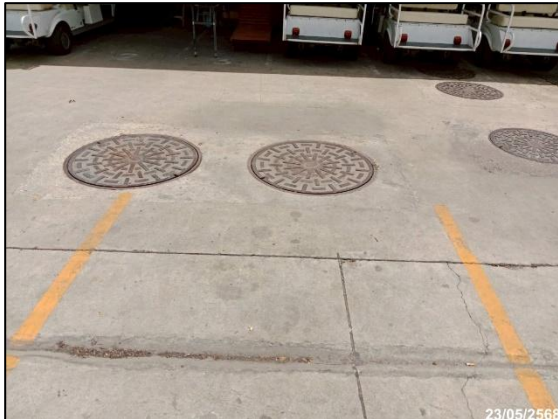
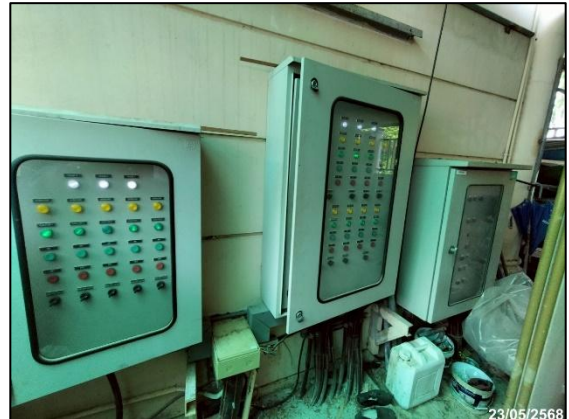
ภาพถ่าย 3-5 ระบบบำบัดน้ำเสียแบบ Activated Sludge

มาตรการป้องกันและแก้ไขผลกระทบสิ่งแวดล้อม	รายละเอียดการปฏิบัติตามมาตรการฯ	ปัญหา อุปสรรค และการแก้ไข	เอกสารอ้างอิง
7. การบำบัดน้ำเสีย 7.1 ใช้ระบบบำบัดน้ำเสียแบบ Activated Sludge ชนิดยืดยาว การเติมอากาศ จำนวน 1 ชุด ให้รองรับน้ำเสียได้ 300 ลบ.ม./วัน โดยให้สามารถบำบัดน้ำเสียให้ได้คุณภาพตามมาตรฐานน้ำทิ้งจากอาคารประเภท ก.	- โครงการได้ทำการติดตั้งระบบบำบัดน้ำเสียแบบ Activated Sludge โดยผลการตรวจวัดคุณภาพน้ำเสียที่ผ่านการบำบัดแล้วมีค่าอยู่ในเกณฑ์มาตรฐานกำหนด	- ไม่พบ	ภาพถ่ายที่ 3-5 ระบบบำบัดน้ำเสีย

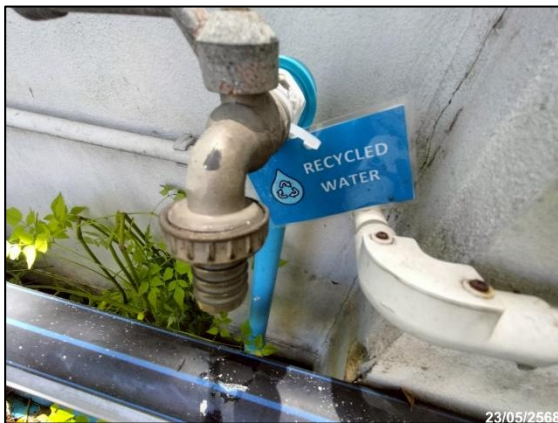
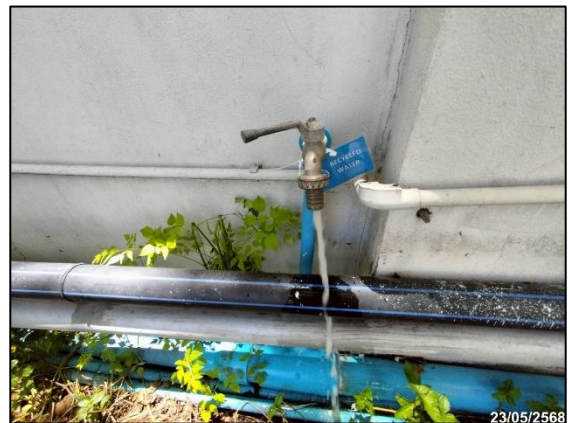
ภาพถ่าย 3-6 การนำน้ำที่ผ่านการบำบัดแล้วมาใช้ประโยชน์

มาตรการป้องกันและแก้ไขผลกระทบสิ่งแวดล้อม	รายละเอียดการปฏิบัติตามมาตรการฯ	ปัญหา อุปสรรค และการแก้ไข	เอกสารอ้างอิง
7.5 จัดให้มีการนำน้ำทิ้งมารดน้ำต้นไม้ภายในโครงการ	- โครงการได้นำน้ำทิ้งที่ผ่านการบำบัดแล้วมาใช้รดน้ำต้นไม้ภายในพื้นที่โครงการ และได้ทำการติดป้ายกำกับเป็นก๊อกน้ำทิ้งไว้อย่างชัดเจน	- ไม่พบ	ภาพถ่ายที่ 3-6 การนำน้ำทิ้งกลับมาใช้ใหม่

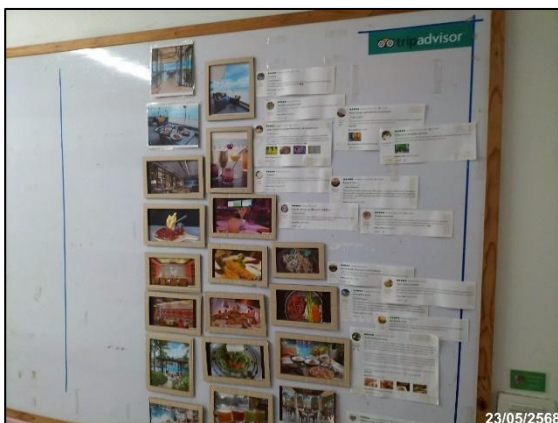
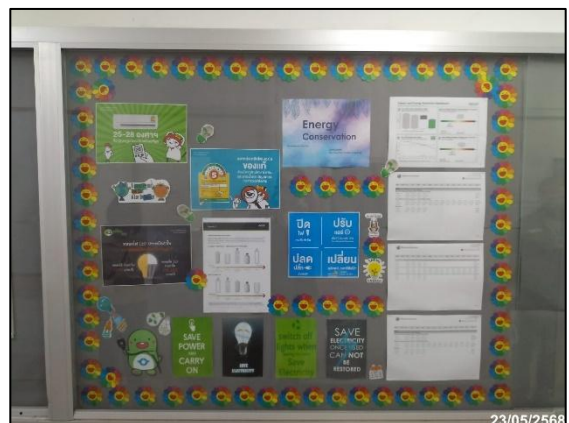
ภาพถ่าย 3-7 บอร์ดประชาสัมพันธ์

6.3 รณรงค์ให้พนักงานและผู้มาใช้บริการใช้น้ำอย่างประหยัด	- โครงการจัดให้มีการรณรงค์การใช้น้ำอย่างประหยัด โดยได้จัดบอร์ดประชาสัมพันธ์ภายในพื้นที่โครงการ	- ไม่พบ	ภาพถ่ายที่ 3-7 บอร์ดประชาสัมพันธ์

14.8 จัดให้มีการประชาสัมพันธ์วิธีการประหยัดพลังงาน อาทิ จัดทำแผ่นพับ, ป้ายแสดงวิธีการประหยัดพลังงาน เป็นต้น	- จัดทำการประชาสัมพันธ์บริเวณบอร์ดของพนักงาน	- ไม่พบ	ภาพถ่ายที่ 3-7 บอร์ดประชาสัมพันธ์
คุณค่าต่อคุณภาพชีวิต 15 ทศนิยภาพ

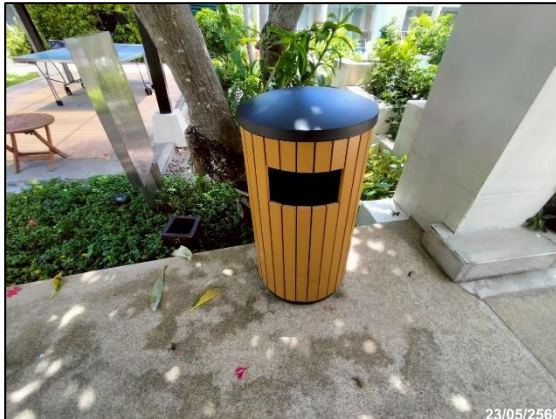
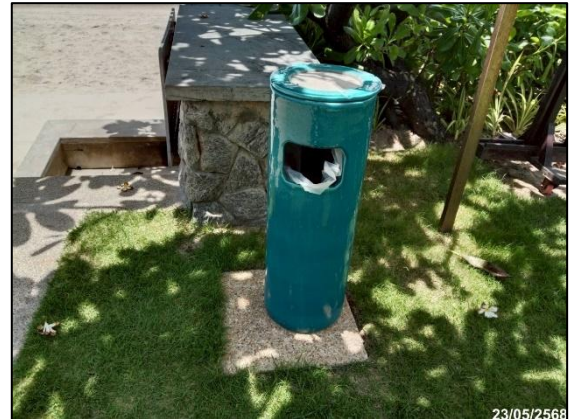
ภาพถ่าย 3-8 ถังขยะ

มาตรการป้องกันและแก้ไขผลกระทบสิ่งแวดล้อม	รายละเอียดการปฏิบัติตามมาตรการฯ	ปัญหา อุปสรรค และการแก้ไข	เอกสารอ้างอิง
8.2 หมั่นตรวจสอบดูแลบ่อกักของระบบระบายน้ำ เพื่อป้องกันมิให้มีการสะสมของตะกอนดินในบ่อกักที่เป็นสาเหตุให้เกิดการอุดตัน	- ดำเนินการตรวจสอบบ่อกักของระบบระบายน้ำอยู่เสมอหากมีตะกอนสะสมอยู่มาก ก็จะทำให้การขุดลอกตะกอนทิ้ง	- ไม่พบ	-
9 การจัดการมูลฝอย 9.1 จัดให้มีถังรองรับมูลฝอยขนาดความจุ 8-10 ล. ภายในห้องพัก และบริเวณส่วนอื่นๆ จะจัดให้มีถังมูลฝอยขนาด 20-200 ล. พร้อมฝาปิด ตั้งอยู่ทั่วไปภายในโครงการ	- โครงการจัดให้มีถังรองรับมูลฝอยพร้อมฝาปิดภายในห้องพักและบริเวณโดยรอบพื้นที่โครงการ	- ไม่พบ	<u>ภาพถ่ายที่ 3-8</u> ถังรองรับมูลฝอย

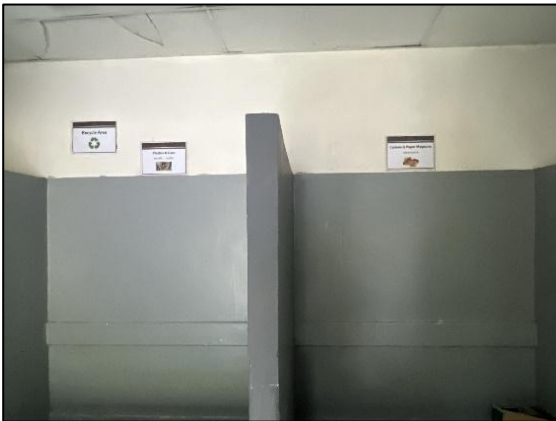
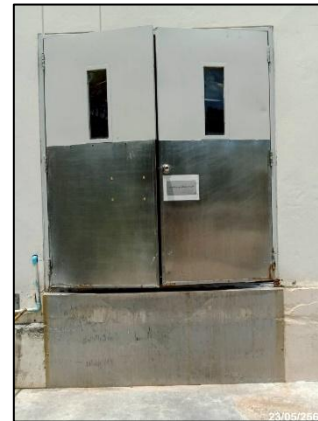
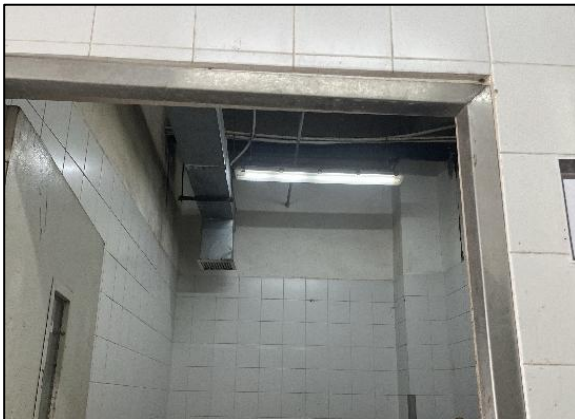
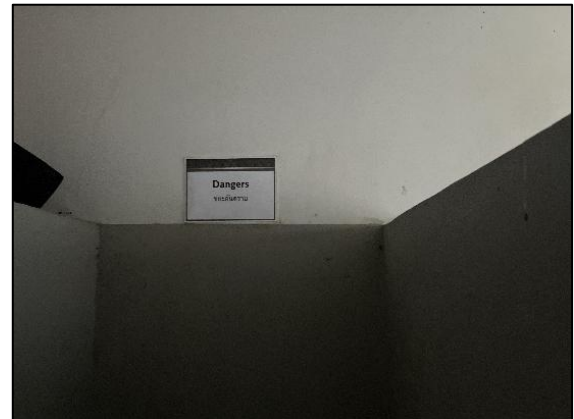
ภาพถ่าย 3-9 ห้องพักขยะ

9.2 จัดให้มีพนักงานทำความสะอาด เพื่อรวบรวมมูลฝอยภายในห้องพักและบริเวณต่างๆ ภายในโครงการ และคัดแยกมูลฝอยจากนั้น นำไปไว้ในห้องพักมูลฝอยรวม ส่วนมูลฝอยอันตรายจะรวบรวมใส่ถุงสีส้ม ซึ่งมีตัวอักษร “มูลฝอยอันตราย” แล้วนำไปรวมไว้ยังที่พักรวมมูลฝอยรวม โดยแยกจากมูลฝอยอื่นให้ชัดเจน เพื่อให้รถเก็บขนมูลฝอยของเทศบาลมารับไปกำจัดต่อไป	- จัดให้มีแม่บ้านในการทำความสะอาดและรวบรวมมูลฝอยภายในห้องพัก และจะทำการคัดแยกมูลฝอย แล้วนำไปรวบรวมไว้ที่พักรวมมูลฝอยรวม ส่วนมูลฝอยอันตรายนั้น ได้แยกใส่ถึงสำหรับใส่มูลฝอยอันตราย เพื่อรอสั่งกำจัดอย่างถูกต้องต่อไป	- ไม่พบ	<u>ภาพถ่ายที่ 3-9</u> ห้องพักขยะ

9.5 จัดให้มีห้องพักมูลฝอยรวมขนาดความจุ 112 ลบ.ม. ตั้งอยู่ที่ชั้นล่างอาคาร 1 ใกล้กับที่จอดรถด้านทิศเหนือ	- โครงการจัดให้มีห้องพักมูลฝอยรวม ตั้งอยู่ชั้นล่างอาคาร 1 ตามมาตรการกำหนด	- ไม่พบ	ภาพถ่ายที่ 3-9 ห้องพักขยะ

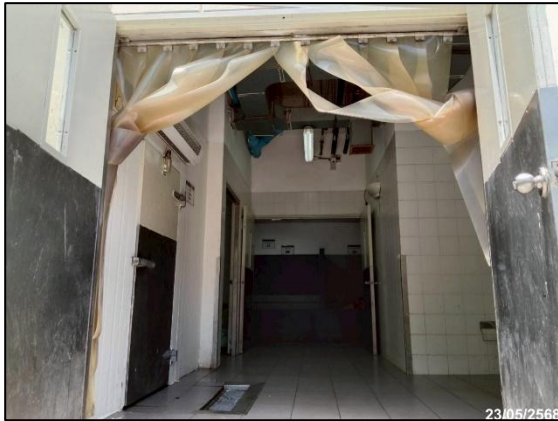
9.7 ที่ทางเข้า-ออก ห้องพักมูลฝอยจะมีม่านพลาสติกเพื่อป้องกันแมลง	- บริเวณทางเข้า-ออกห้องพักมูลฝอย ทางโครงการได้ทำการติดม่านกันแมลง และระบบระบายอากาศ บริเวณห้องพักขยะเปียก	- ไม่พบ	ภาพถ่ายที่ 3-9 ม่านปิดทางเข้า-ออกห้องพักขยะ

ภาพถ่าย 3-10 ม่านพลาสติกป้องกันแมลง
ห้องพักขยะมูลฝอยรวม

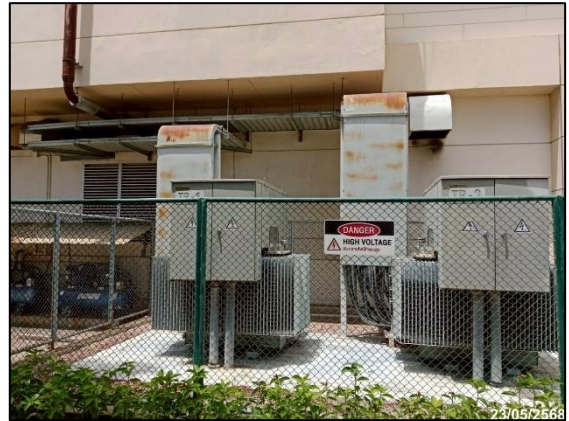
ภาพถ่าย 3-11 หม้อแปลงชนิด Oil Type

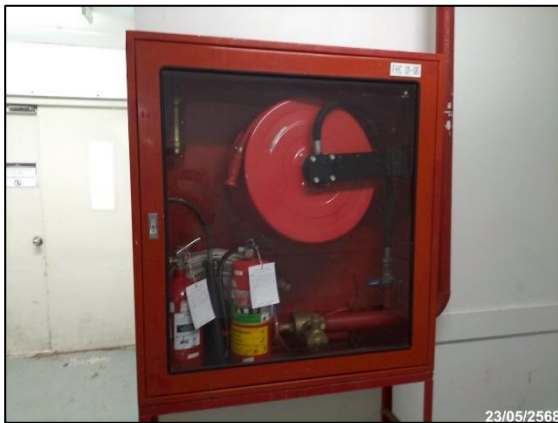
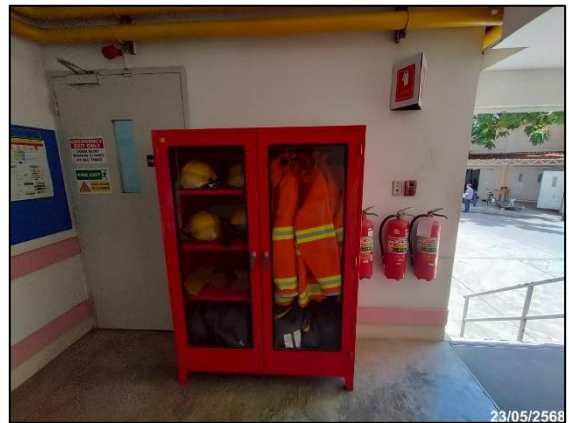
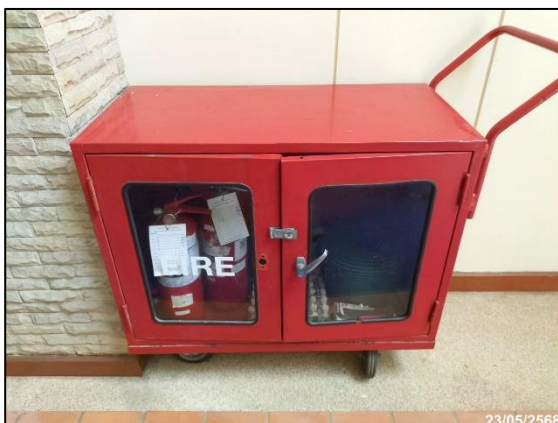
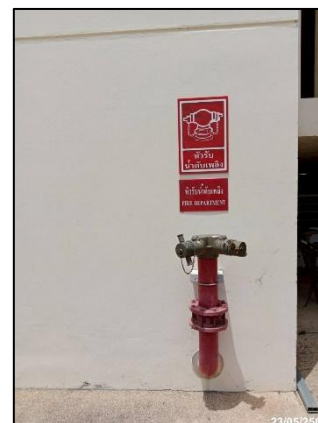
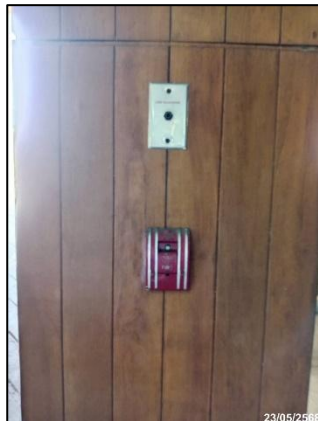
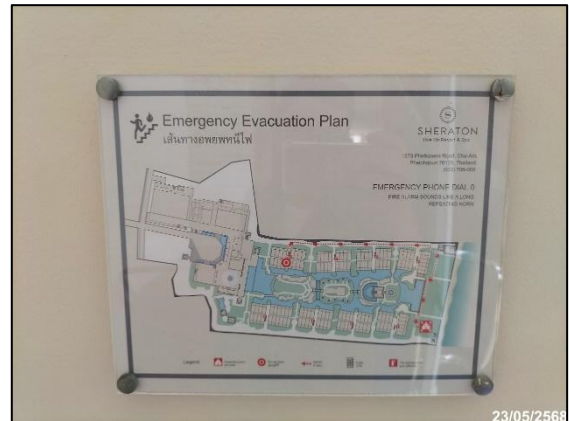
ภาพถ่าย 3-12 ระบบป้องกันและเตือนอัคคีภัย

10.3 รมรงค้ให้พนักงาน และผู้ให้บริการใช้ไฟฟ้าอย่างประหยัด	- โครงการจัดให้มีการรณรงค์การใช้ไฟอย่างประหยัด โดยได้จัดบอร์ดประชาสัมพันธ์ภายในพื้นที่โครงการ	- ไม่พบ	-
11 การป้องกันอัคคีภัย 11.1 จัดให้มีระบบป้องกันและเตือนอัคคีภัย ตามรายละเอียดที่ได้นำเสนอในรายงานวิเคราะห์ผลกระทบสิ่งแวดล้อม	- โครงการจัดให้มีระบบป้องกันและเตือนอัคคีภัยตามมาตรการกำหนด และอุปกรณ์ทุกชนิดสามารถใช้งานได้เป็นปกติ	- ไม่พบ	<u>ภาพถ่ายที่ 3-12</u> ระบบป้องกันและเตือนอัคคีภัย

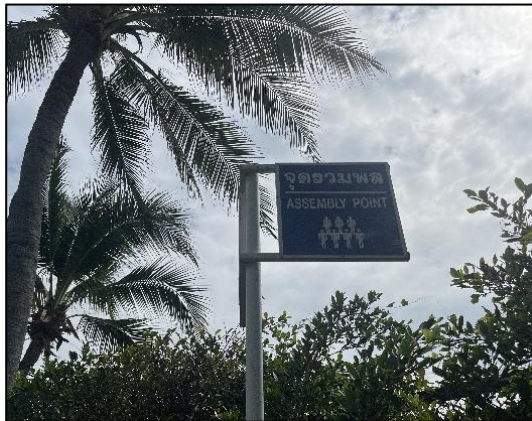
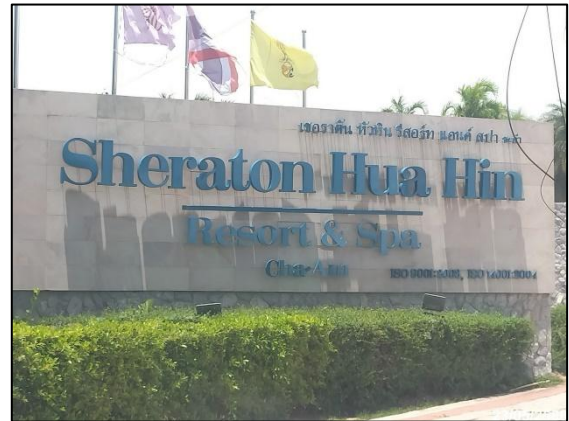
ภาพถ่าย 3-13 จุดรวมพล

11.2 จัดให้มีจุดรวมคนเบื้องต้น สำหรับอาคาร 1 บริเวณที่ว่างด้านทิศใต้ และสำหรับอาคาร 2-9 จัดให้มีจุดรวมคนบริเวณด้านหน้าของแต่ละอาคาร เพื่อตรวจเช็คจำนวนคน หลังจากนั้นจะอพยพคนมายังจุดรวมคนบริเวณชายหาด ซึ่งเป็นพื้นที่ที่มีความปลอดภัย และไม่กีดขวางการทำงานของเจ้าหน้าที่	- โครงการจัดให้มีจุดรวมพลคนเบื้องต้น บริเวณที่ว่างด้านใต้ตามมาตรการกำหนด	- ไม่พบ	<u>ภาพถ่ายที่ 3-13</u> จุดรวมพล

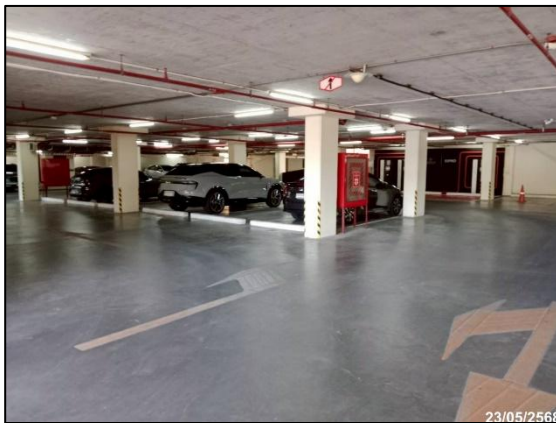
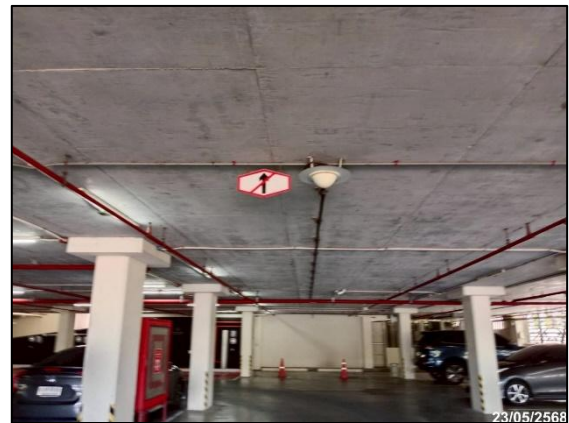
ภาพถ่าย 3-15 ที่จอดรถ

13.4 จัดให้มีที่จอดรถจำนวน 167 คัน ซึ่งเพียงพอต่อความต้องการที่จอดรถตามกฎหมาย	- โครงการมีการจัดที่จอดรถมีความเพียงพอต่อความต้องการของโครงการ	- ไม่พบ	ภาพถ่ายที่ 3-15 ที่จอดรถ

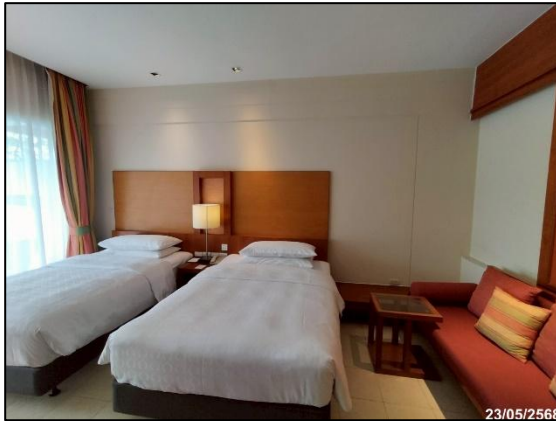
มาตรการป้องกันและแก้ไขผลกระทบสิ่งแวดล้อม	รายละเอียดการปฏิบัติตามมาตรการฯ	ปัญหา อุปสรรค และการแก้ไข	เอกสารอ้างอิง
14.7 ในการหาสีผนังภายนอกอาคาร หรือห้องที่มีระบบปรับอากาศ โครงการจะเลือกใช้สีอ่อน หรือสีที่ไม่ดูดรังสีความร้อน เพื่อการสะท้อนแสงที่ดี และทำให้ห้องสว่างขึ้น	- ผนังภายนอกอาคารมีการใช้สีอ่อนตามความเหมาะสม และความสวยงาม	- ไม่พบ	ภาพถ่ายที่ 3-16 การตกแต่งห้องพัสดุด้วยโทนสีอ่อน

ภาพถ่าย 3-16 การตกแต่งห้องด้วยสีโทนอ่อน
