ภาคผนวก ข

ภาพถ่ายแสดงการปฏิบัติตามมาตรการ

รูปแสดงการปฏิบัติตามมาตรการป้องกันและแก้ไขผลกระทบสิ่งแวดล้อม

PROJECT ESSENT NAKHONSAWAN

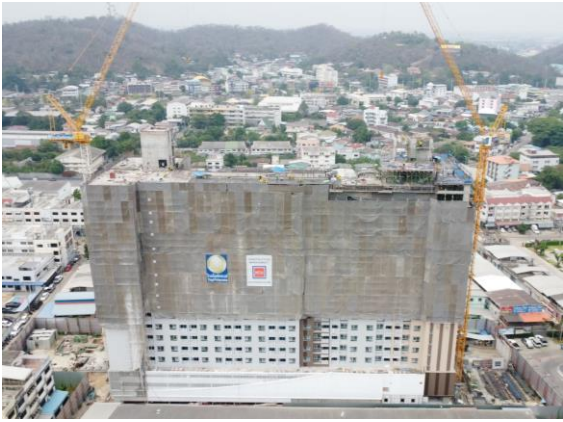
<p>7 ก.พ. 2565 09:43:48 392 ถนน พหลโยธิน นครสวรรค์ อำเภอเมืองนครสวรรค์ นครสวรรค์</p>
<p>รูปที่ 7 การติดตั้ง Mesh Sheet ตลอดความสูงของอาคาร</p>	<p>รูปที่ 8 คนงานทำความสะอาดบริเวณทางเข้า-ออกโครงการ</p>

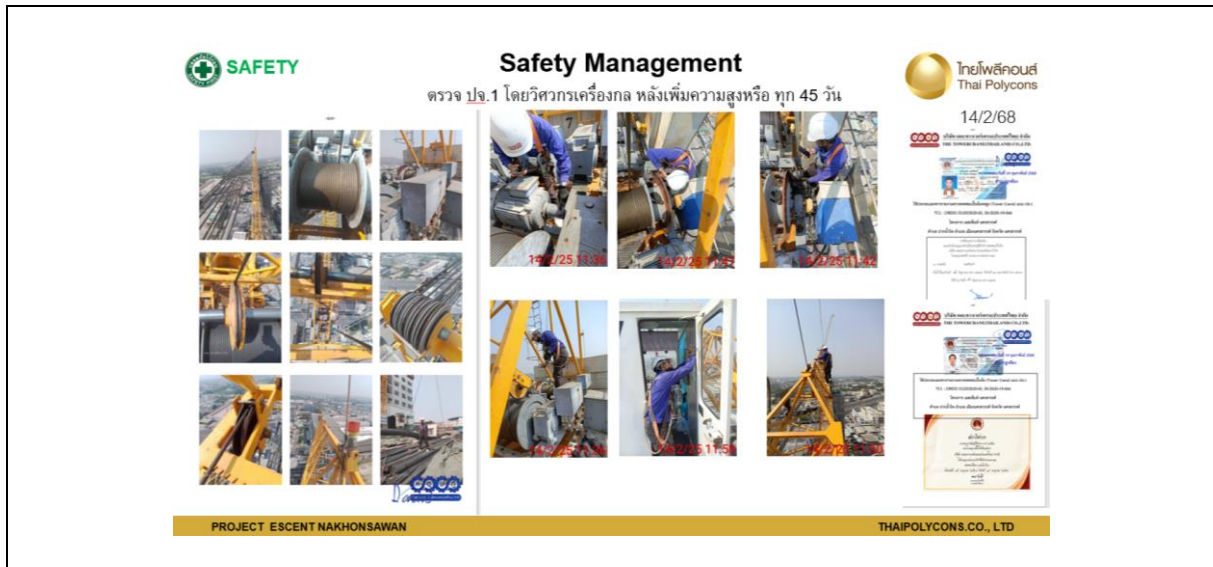
รูปที่ 13 การตรวจสอบเครื่องจักร

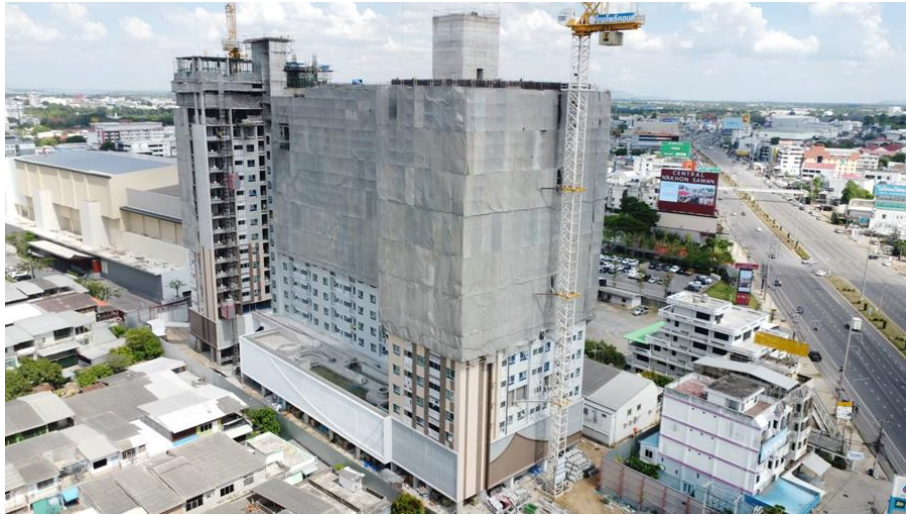
รูปที่ 18 การดำเนินการกิจกรรมการก่อสร้าง ณ เดือน มิถุนายน 2568

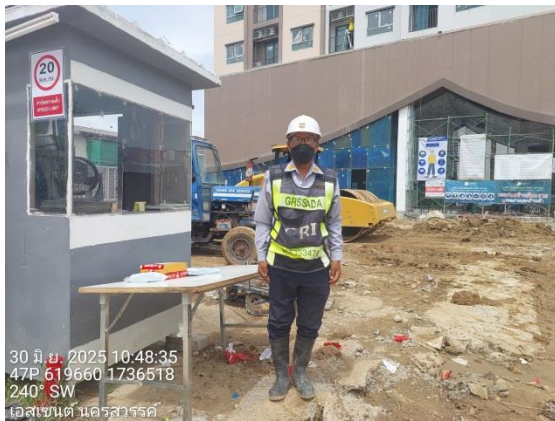
รูปที่ 19 เจ้าหน้าที่อำนวยความสะดวกบริเวณทางเข้า-ออก

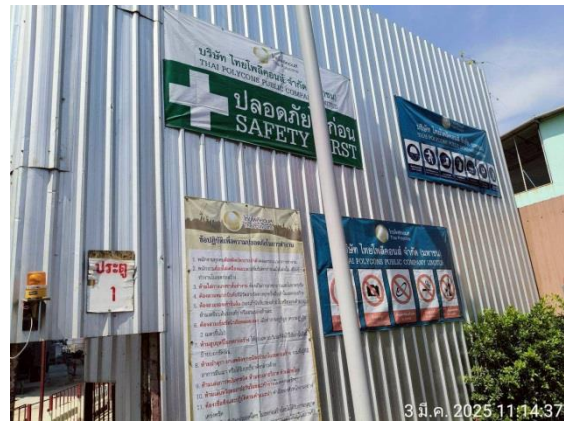
รูปที่ 20 ป้ายสัญญาณจราจร และป้ายเตือนขณะทำงาน

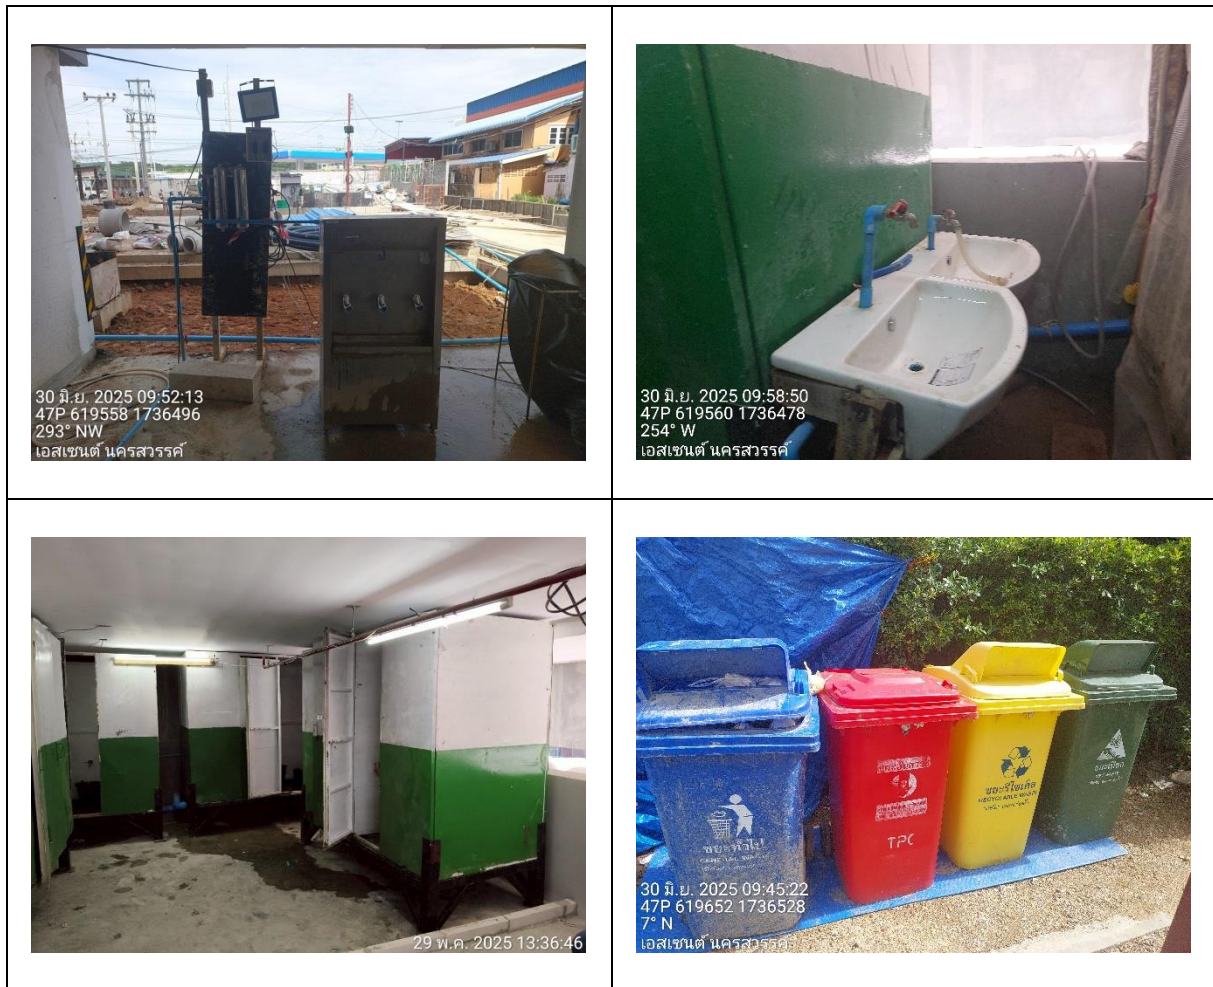
รูปที่ 31 ระบบสาธารณูปโภคสาธารณูปการในพื้นที่โครงการ

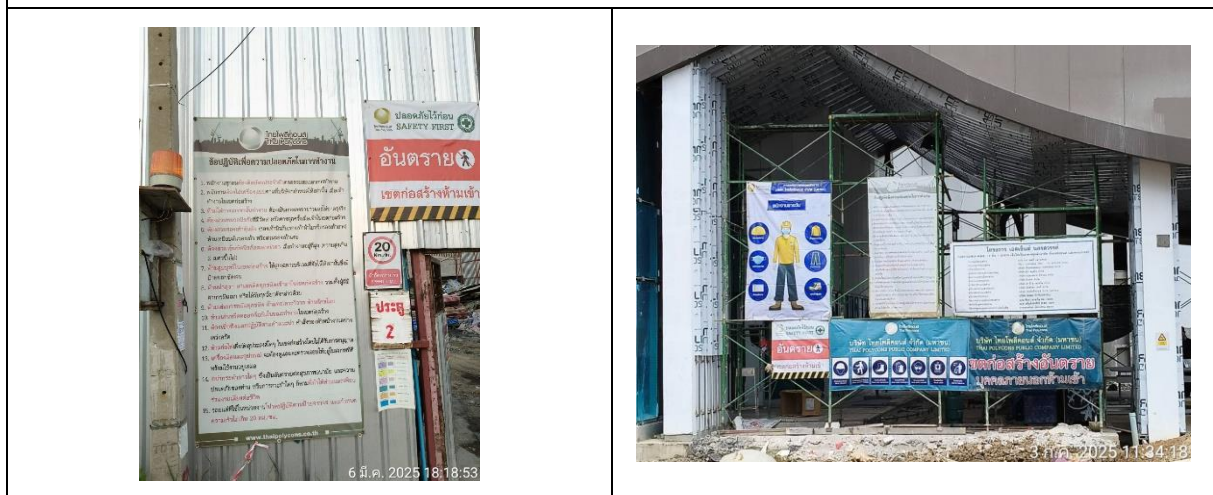
รูปที่ 32 ป้ายกฎระเบียบการทำงาน

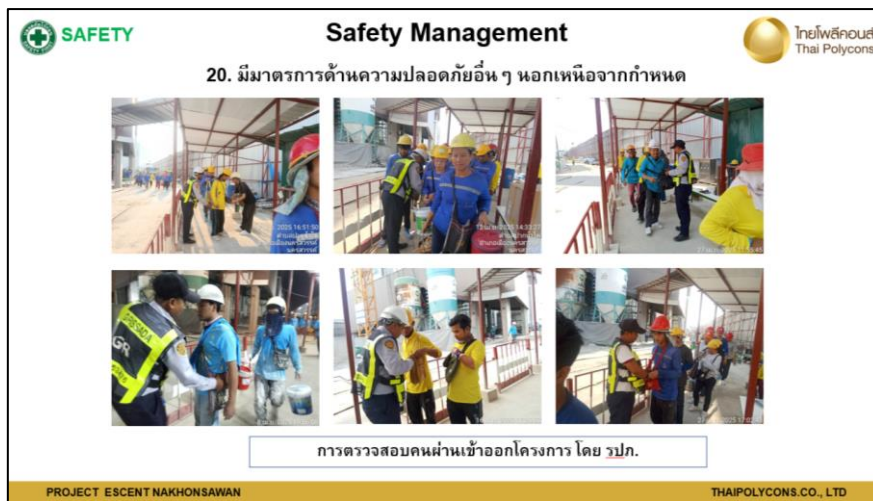
รูปที่ 33 การตรวจสอบการเข้า-ออก โครงการ

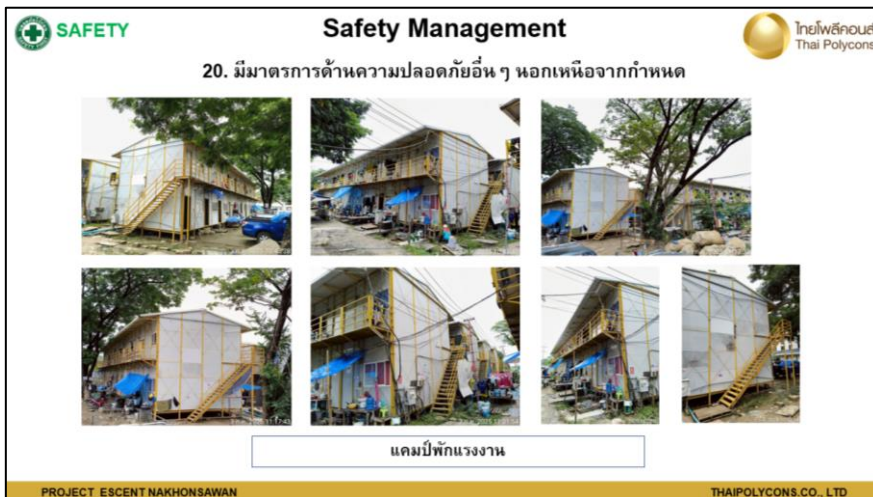
รูปที่ 34 บ้านพักคนงาน

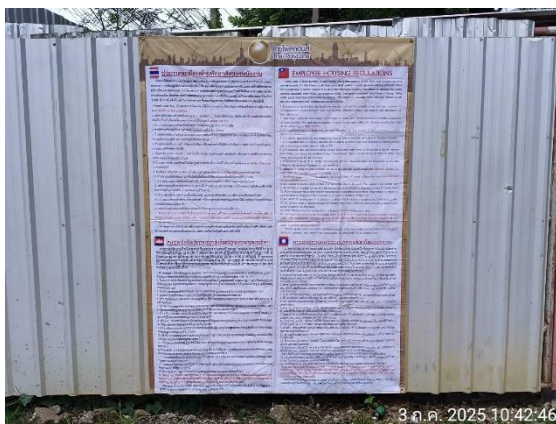
รูปที่ 35 กฎระเบียบในบ้านพักคนงาน

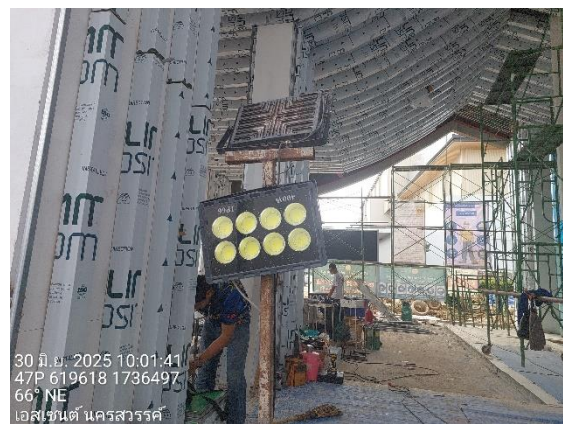
รูปที่ 36 ไฟฟ้าส่องสว่างตามแนวรั้ว

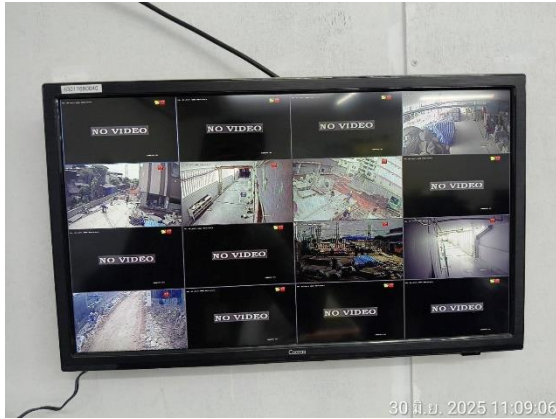
รูปที่ 37 CCTV ภายในพื้นที่โครงการ

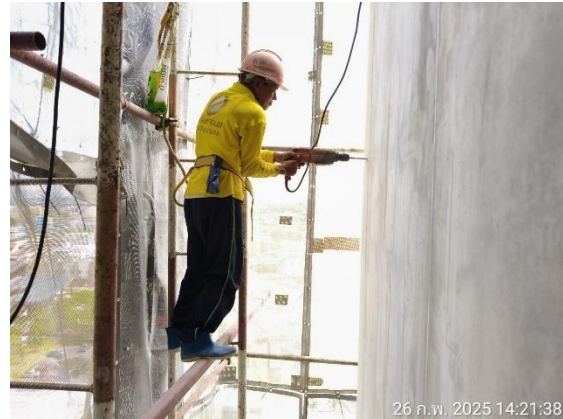
รูปที่ 38 การสวมใส่อุปกรณ์ Safety

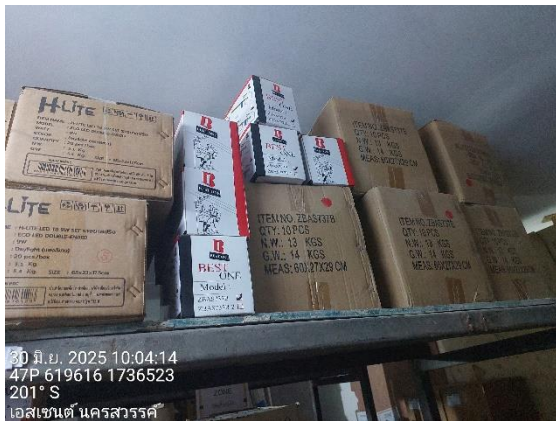
รูปที่ 39 อุปกรณ์ป้องกันส่วนบุคคล

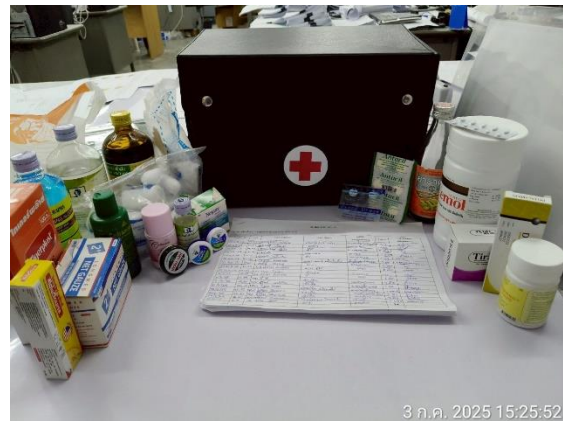
รูปที่ 40 อุปกรณ์ในการปฐมพยาบาล

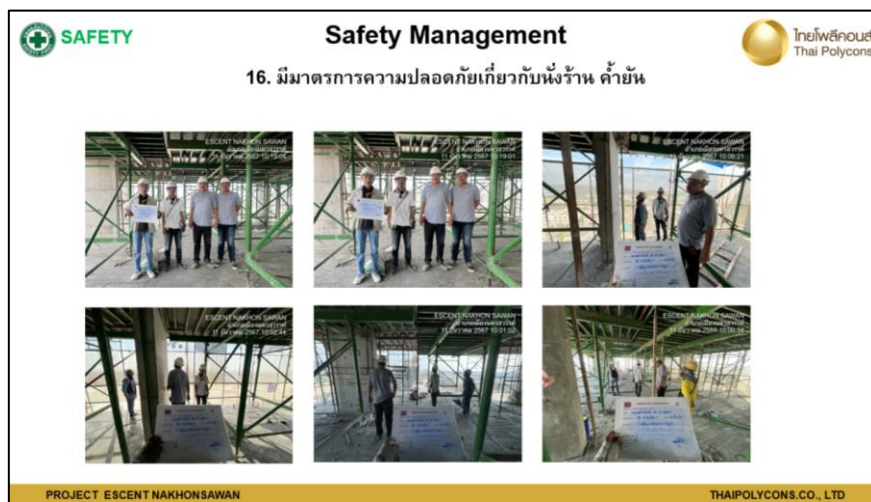
รูปที่ 41 การตรวจสอบนั่งร้าน

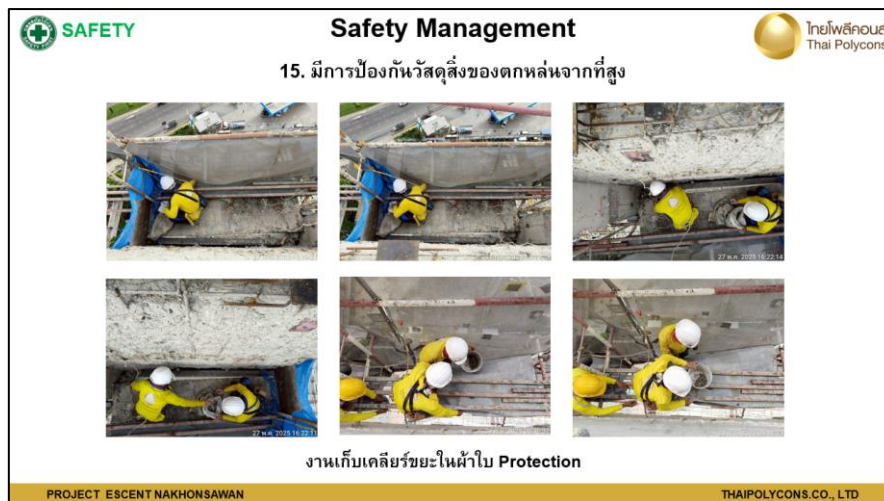
รูปที่ 42 การทำ Protection ป้องกันวัสดุตกหล่น

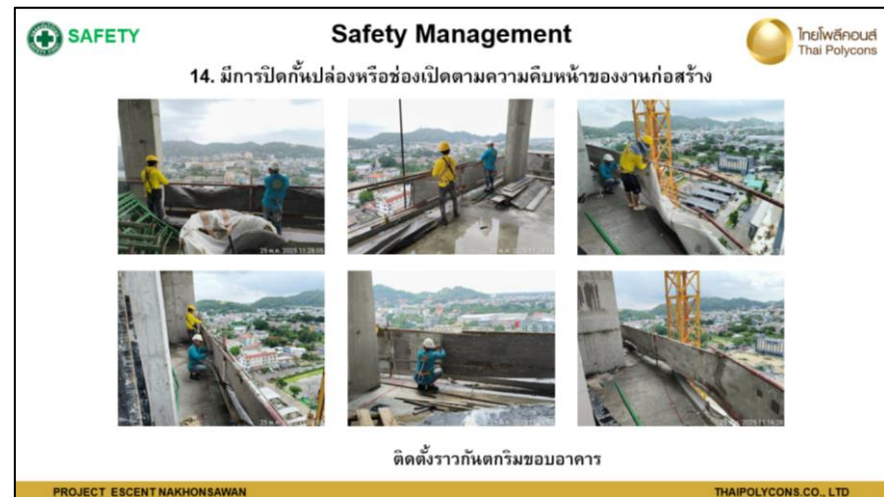
รูปที่ 43 การติดตั้งราวกันตก

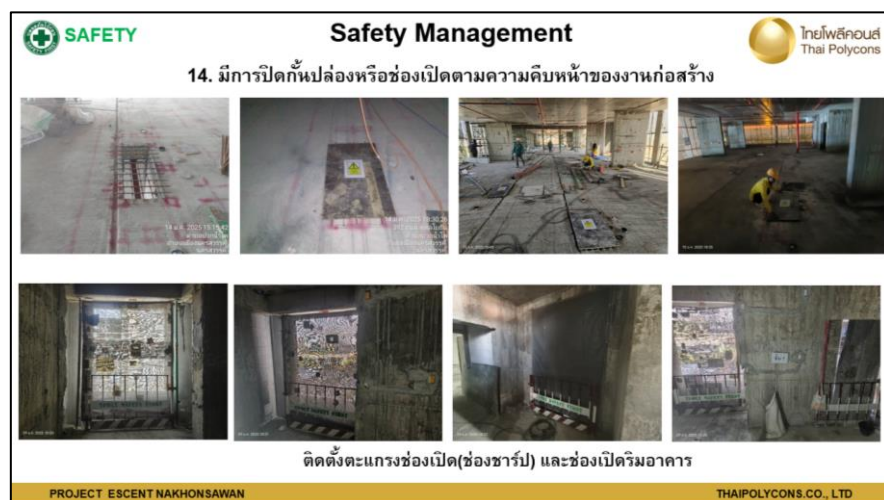
รูปที่ 44 การปิดช่องว่างต่างๆ ที่อาจก่อให้เกิดอันตราย

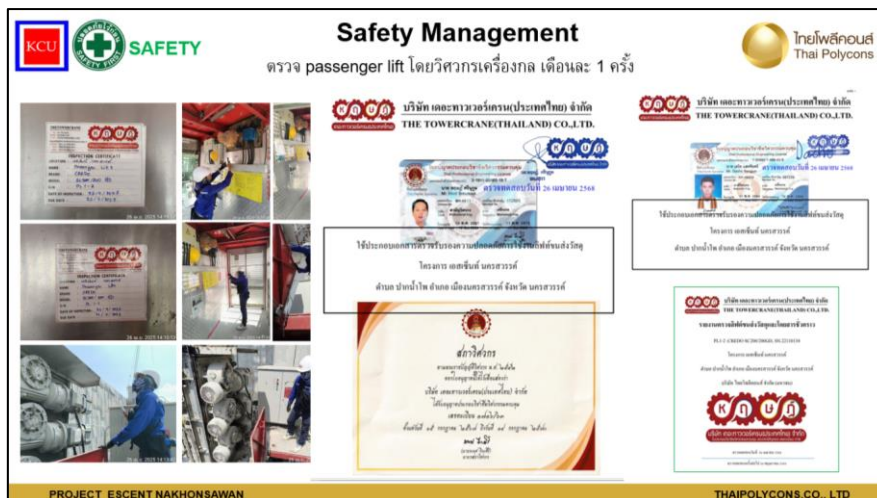
รูปที่ 50 การตรวจสอบลิฟต์ชั่วคราวของโครงการ

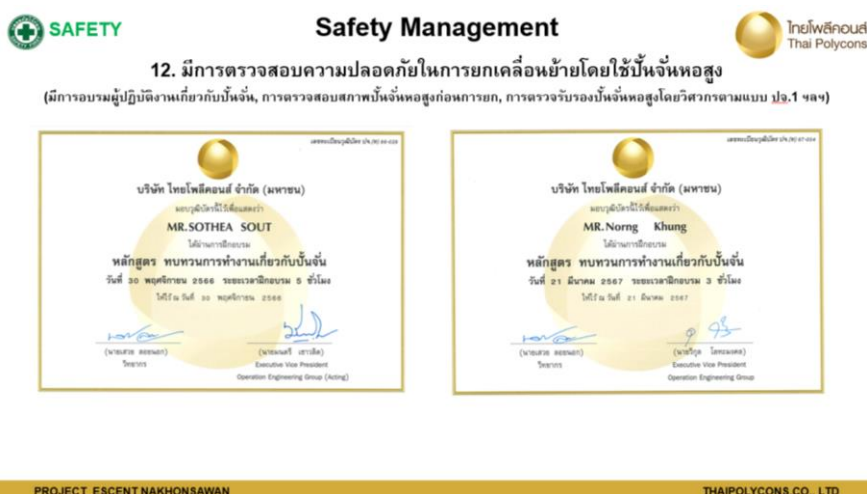
รูปที่ 53 การอบรมผู้ปฏิบัติงานเกี่ยวกับปั้นจั่น,การตรวจสอบสภาพปั้นจั่นหอสสูงก่อนการยก,
