5. ผลการดำเนินการตามมาตรการป้องกันและแก้ไขผลกระทบสิ่งแวดล้อม
ตารางที่ 3 เปรียบเทียบมาตรการป้องกันและแก้ไขผลกระทบสิ่งแวดล้อมที่กำหนดไว้ในรายงานการวิเคราะห์ผลกระทบสิ่งแวดล้อม
โครงการ สินทร์ ดันสน ระยะเปิดดำเนินการ

รารายงานผลการปฏิบัติตามมาตรการป้องกันแก้ไขผลกระทบสิ่งแวดล้อม และมาตรการติดตามตรวจสอบคุณภาพสิ่งแวดล้อม
โครงการ สินธร ดันสน ตั้งอยู่ที่ ซอยตันสน แขวงลุมพินี เขตปทุมวัน กรุงเทพมหานคร

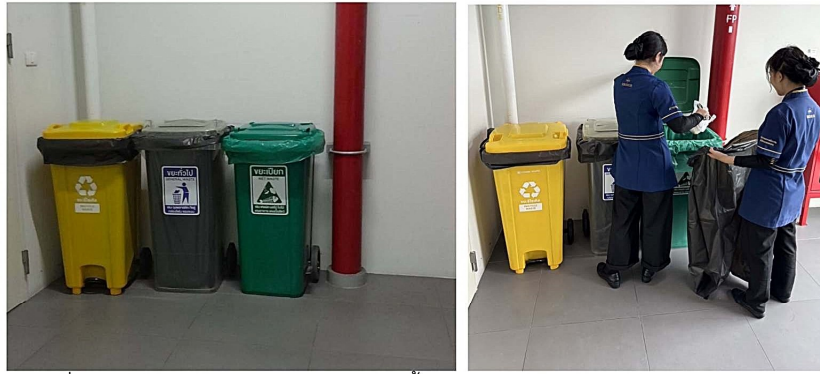
ภาพที่ 2-15 มีถังรองรับมูลฝอยขนาด 50 ลิตรตั้งไว้ตามจุดต่าง ๆ และแม่บ้านคัดแยกมูลฝอย

2. สำหรับห้องสำนักงาน (ตั้งอยู่ชั้นที่ 1) และห้องออกกำลังกายและห้องซาวน่า (ตั้งอยู่ชั้น 17) จะตั้งถังมูลฝอยภายในห้องดังกล่าวขนาด 50 ลิตร จำนวน 4 ถัง/ห้อง (ถังมูลฝอยแห้ง 1 ถัง ถังมูลฝอยเปียก 1 ถังถังมูลฝอยอันตราย 1 ถัง และ ถังมูลฝอยรีไซเคิล 1 ถัง) ไว้ภายในแต่ละห้องดังกล่าว	มีถังรองรับมูลฝอยไว้แล้ว ขนาด 50 ลิตร	-	ภาพที่ 2-15

4. จัดทำแผนพับให้ความรู้เรื่องการคัดแยกมูลฝอยแต่ละประเภท ได้แก่ มูลฝอยเปียก มูลฝอยแห้ง มูลฝอยอันตราย และมูลฝอยรีไซเคิล แจกแก่ผู้พักอาศัยทุกห้อง เพื่อให้สามารถแยกมูลฝอยแต่ละประเภท ได้อย่างถูกต้องไม่ทิ้งปะปนกัน	แม่บ้านของโครงการเป็นผู้คัดแยกมูลฝอยตามชนิดมูลฝอยและคัดแยกไว้ในห้องพักมูลฝอยรวม	-	ภาพที่ 2-15

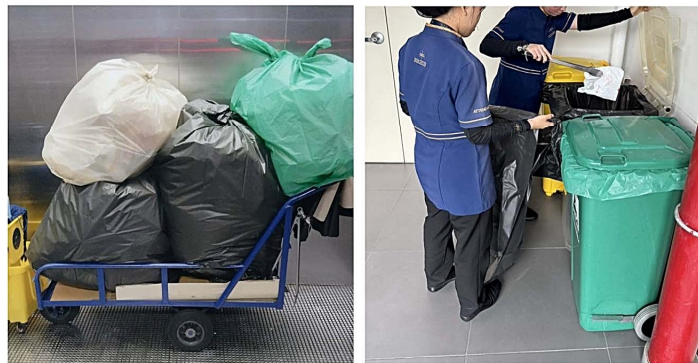
ภาพที่ 2-16 พนักงานมัดปากถุงมูลฝอยทุกถุง และคัดแยกมูลฝอย

เงื่อนไขตามมาตรการป้องกันและแก้ไขผลกระทบสิ่งแวดล้อม	ผลการปฏิบัติตามมาตรการ	ปัญหา อุปสรรค และข้อเสนอแนะ	เอกสารอ้างอิง
6. การเก็บมูลฝอยในถุงต้องไม่ให้มีปริมาณหรือน้ำหนักมากเกินไป ซึ่งบรรจุปริมาณมูลฝอยประมาณ 3 ใน 4 ของถุง	แม่บ้านจัดเก็บมูลฝอยลงถุงดำและไม่ให้น้ำหนักมากเกินไป	-	ภาพที่ 2-16

7. กำหนดให้ต้องมัดปากถุงดำให้แน่น เพื่อป้องกันมูลฝอยกระจัดกระจาย	มัดปากถุงดำให้แน่นหนาทุกครั้ง	-	ภาพที่ 2-16
8. ตรวจสอบรอยรั่วของถุงบรรจุมูลฝอยทั้งก่อนและหลังการบรรจุมูลฝอย เพื่อให้ไม่ให้น้ำมูลฝอยรั่วไหลออกมามากเกินไป	ไม่มีรอยรั่วของถุงบรรจุมูลฝอย	-	ภาพที่ 2-16

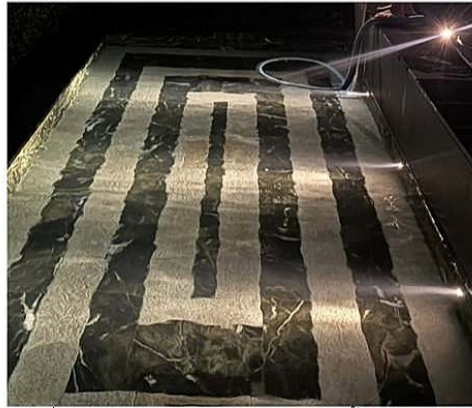
ภาพที่ 2-32 ไฟส่องสว่างบริเวณสระว่ายน้ำเวลากลางคืน

3. จัดให้มีระบบไฟฟ้าส่องสว่างเพียงพอทั่วบริเวณสระว่ายน้ำ เพื่อให้มองเห็นได้ชัดเจนในกรณีที่มีการเปิดใช้สระในเวลากลางคืน	มีไฟฟ้าส่องสว่างบริเวณสระว่ายน้ำ	-	ภาพที่ 2-32
มาตรการติดตามตรวจสอบผลกระทบสิ่งแวดล้อม - ตรวจสอบสภาพพื้นสระว่ายน้ำให้อยู่ในสภาพดีไม่แตกร้าว เป็นประจำสม่ำเสมอ - ตรวจสอบอุปกรณ์ไฟฟ้าทุกชนิดให้ปลอดภัยก่อนเปิดสระว่ายน้ำ	พื้นสระว่ายน้ำไม่แตกร้าวเสียหายแต่อย่างใด ไฟฟ้าทุกชนิดอยู่ในสภาพพร้อมใช้งาน	-	ภาพที่ 2-10

7. จัดให้มีไฟส่องสว่างเพียงพอทั่วบริเวณสระว่ายน้ำให้มองเห็นได้ชัดเจน เพื่อความปลอดภัยในการใช้สระว่ายน้ำในเวลากลางคืน	มีไฟส่องสว่างบริเวณสระว่ายน้ำไว้แล้ว	-	ภาพที่ 2-32
มาตรการติดตามตรวจสอบผลกระทบสิ่งแวดล้อม - ตรวจสอบอุปกรณ์ประจําสระว่ายน้ำ เช่น ไม่ช่วยชีวิต ห่วงชูชีพ โฟมช่วยชีวิต ให้อยู่ในสภาพพร้อมใช้งานตลอดเวลา - ตรวจสอบขอบสระและทางเดินรอบสระว่ายน้ำไม่ให้มีน้ำขังตลอดเวลาที่เปิดให้บริการสระว่าน้ำ	อุปกรณ์ช่วยชีวิต ได้แก่ ห่วงชูชีพ มีสภาพพร้อมใช้งาน ขอบสระว่ายน้ำไม่มีน้ำขังตลอดเวลา	-	ภาพที่ 2-11

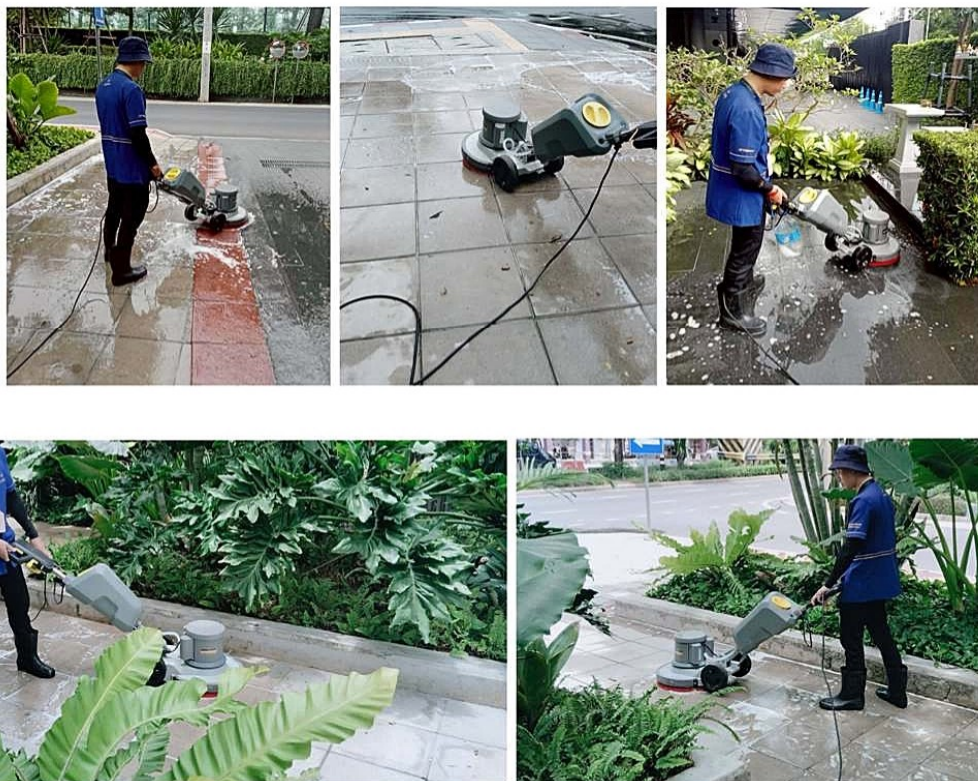
ภาพที่ 2-33 ทำความสะอาดพื้นทางวิ่งรถภายในโครงการ

7. จัดให้มีไม้ระแนงไม้ปลูกไม้เลื้อยสูงจากรั้วโครงการอีก 2 เมตร (ความสูงรั้ว 2 เมตร และไม้ระแนง 2 เมตร รวม 4 เมตร) ตลอดแนวเขตที่ดินด้านทิศเหนือ เพื่อเป็นแนวกันชนลดผลกระทบต่อนพื้นที่ข้างเคียง	ทำระแนงปลูกต้นไม้จากรั้วโครงการไว้แล้ว	-	ภาพที่ 2-1
มาตรการติดตามตรวจสอบผลกระทบสิ่งแวดล้อม - ทำความสะอาดถนนภายในโครงการทุกวัน ตลอดระยะเวลาเปิดดำเนินการ - ดูแลพื้นที่สีเขียวในโครงการให้มีความสมบูรณ์สวยงามทุกวัน ตลอดระยะเวลาเปิดดำเนินการ - ตรวจสอบป้ายและสัญลักษณ์ต่าง ๆ เช่น ป้ายห้ามติดเครื่องยนต์ ป้ายจำกัดความเร็วให้อยู่ในสภาพดีมองเห็นชัดเจน ไม่ลบเลือน - จัดสวนรับเรื่องร้องเรียนผู้ที่ได้รับผลกระทบจากโครงการ	ทำความสะอาดพื้นถนนทุกวันไว้แล้ว ต้นไม้ที่ปลูกบริเวณพื้นที่สีเขียวมีความสวยงามสมบูรณ์ทุกวัน ป้ายต่าง ๆ มีสภาพดี มองเห็นได้ชัดเจน ไม่มีเรื่องร้องเรียนใดๆ	-	ภาพที่ 2-33 ภาพที่ 2-2

6. จัดให้มีพื้นที่สีเขียวภายในโครงการ ขนาดพื้นที่รวม 398 ตารางเมตร (พื้นที่สีเขียวชั้นที่ 1 ไม่รวมพื้นที่ที่มีความกว้างน้อยกว่า 1 เมตร) เพื่อให้ต้นไม้ดังกล่าวช่วยดูดซับมลพิษจากที่จอดรถของโครงการ โดยพันธุ์ไม้ที่โครงการเลือกปลูกมีอัตราการสังเคราะห์แสง 82 โมล คิดเป็น 3,608 กรัม (คำนวณจาก โมล xมวลโมลCO ₂ = 82x44) ซึ่งมากกว่าปริมาณก๊าซคาร์บอนมอนนอกไซด์ที่เกิดจากรถยนต์ 42 กรัม/ชั่วโมงต้นไม้ในโครงการจึงดูดซับได้เพียงพอ	มีพื้นที่สีเขียวไว้ตามที่กำหนดและมีความหนาแน่นช่วยดูดซับมลพิษจากการจราจรได้เป็นอย่างดี	-	ภาพที่ 2-2
มาตรการติดตามตรวจสอบผลกระทบสิ่งแวดล้อม - ทำความสะอาดถนนภายในโครงการทุกวัน ตลอดระยะเวลาเปิดดำเนินการ - ดูแลพื้นที่สีเขียวในโครงการให้มีความสมบูรณ์สวยงามทุกวัน ตลอดระยะเวลาเปิดดำเนินการ - ตรวจสอบป้ายและสัญลักษณ์ต่าง ๆ เช่น บ้ายห้ามติดเครื่องยนต์ บ้ายจำกัดความเร็ว ให้อยู่ในสภาพดีมองเห็นได้ชัดเจน ไม่ลบเลือน - จัดสวนรับเรื่องร้องเรียนผู้ที่ได้รับผลกระทบจากโครงการ	ทำความสะอาดถนนทุกวันไม่มีฝุ่นสะสม พื้นที่สีเขียว สวยและสมบูรณ์ดี ป้ายสัญลักษณ์ต่าง ๆ มีสภาพสมบูรณ์ไม่ลบเลือน ไม่มีเรื่องร้องเรียนใด ๆ	-	ภาพที่ 2-33 ภาพที่ 2-2

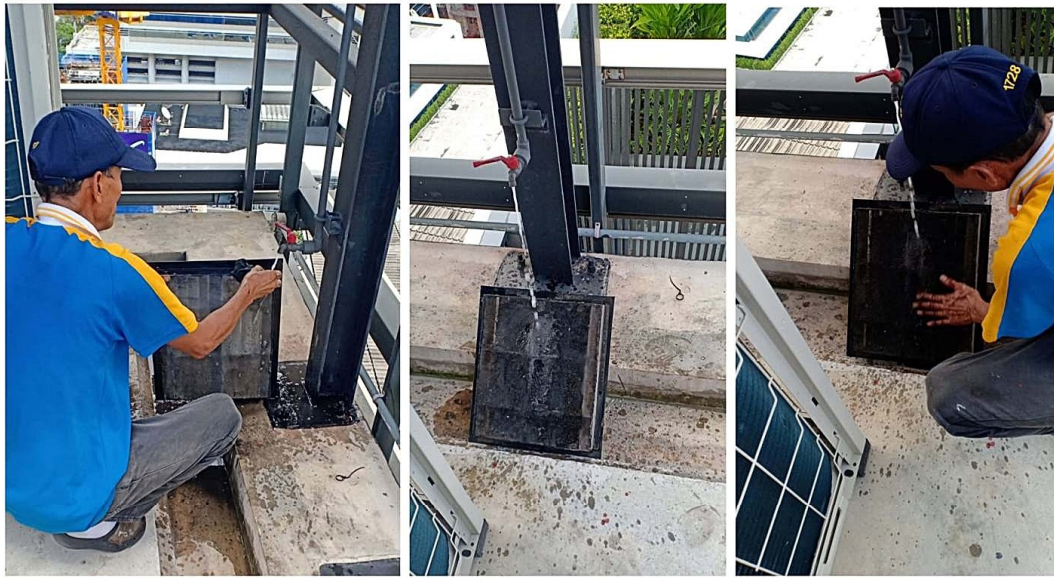
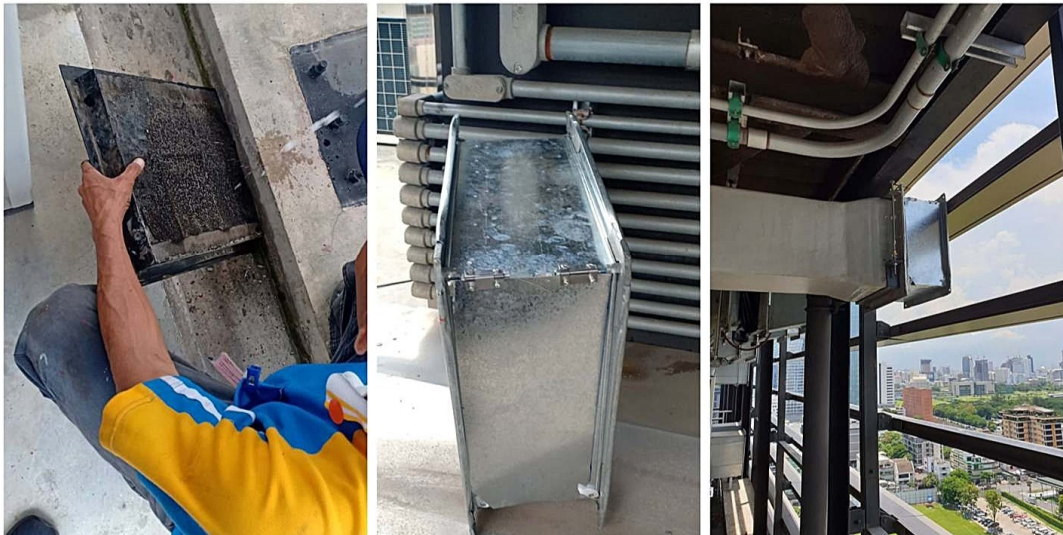
ภาพที่ 2-35 ติดตั้ง กล่องบรรจุ Activated Carbon และแผ่น Filter สำหรับการบำบัด Aerosol และดูแลรักษาโดยถอนแผ่น Filter นำมาล้าง

7. โครงการจะบำบัด Aerosol วิธีรวบรวมอากาศจากส่วนที่มีการเติมอากาศ(ท่อ Vent)ขนาด 6 นิ้วและที่ปลายท่อจะติดตั้งกระบอกบรรจุถ่าน Activated Carbon ขนาดเส้นผ่านศูนย์กลาง 6 นิ้วยาว 0.5 เมตรและดูดปลายท่อโดยใช้ถ่านปิดหัวด้วยแผ่น Filter และเปลี่ยนถ่านทุก 2 เดือนรวมทั้งปิดปลายท่อด้วยแผ่นฟองน้ำแบบบางให้อากาศไหลผ่านได้สะดวกทั้งนี้โครงการจะกำหนดให้มีมาตรการดูแลและบำรุงรักษาระบบบำบัด Aerosol ดังนี้ <ul style="list-style-type: none"> - กำหนดให้มีถอดแผ่น Filter เพื่อล้างทำความสะอาดทุก 2 เดือน - กำหนดให้มีการเปลี่ยนถ่านและฟองน้ำทุก 2 เดือน สำหรับการกำจัดถ่านที่เปลี่ยนนั้นจะใช้วิธีฝังกลบในพื้นที่จัดสวน ซึ่งจะถูกย่อยสลายเป็นธาตุอาหารให้แก่ดินและพืชต่อไป 	บำบัด Aerosol ใช้การรวบรวมอากาศไปทางท่อ Vent ปล่อยขึ้นชั้นหลังคา และติดตั้งกล่องบรรจุถ่าน Activated Carbon และดูดปลายท่อด้วย Filter ารเปลี่ยน Filter ถอดออกมาเพื่อทำความสะอาด	-	ภาพที่ 2-35

7. โครงการจะบำบัด Aerosol วิธีรวบรวมอากาศจากส่วนที่มีการเติมอากาศ (ท่อ Vent) ขนาด 6 นิ้วและที่ปลายท่อจะติดตั้งกระบอกบรรจุถ่าน Activated Carbon ขนาดเส้นผ่านศูนย์กลาง 6 นิ้วยาว 0.5 เมตรและดูดปลายท่อโดยใช้ถ่านปิดหัวด้วยแผ่น Filter และเปลี่ยนถ่านทุก 2 เดือนรวมทั้งปิดปลายท่อด้วยแผ่นฟองน้ำแบบบางให้อากาศไหลผ่านได้สะดวกทั้งนี้โครงการจะกำหนดให้มีมาตรการดูแลบำรุงรักษาระบบบำบัด Aerosol ดังนี้ <ul style="list-style-type: none"> - กำหนดให้มีถอดแผ่น Filter เพื่อล้างทำความสะอาดทุก 2 เดือน - กำหนดให้มีการเปลี่ยนถ่านและฟองน้ำทุก 2 เดือน สำหรับการกำจัดถ่านที่เปลี่ยนนั้นจะใช้วิธีฝังกลบในพื้นที่จัดสวน ซึ่งจะถูกย่อยสลายเป็นธาตุอาหารให้แก่ดินและพืชต่อไป 	บำบัด Aerosol ใช้การรวบรวมอากาศไปทางท่อ Vent ปลอยขึ้นชั้นหลังคา และติดตั้งกล่องบรรจุถ่าน Activated Carbon และดูดปลายท่อด้วย Filter การเปลี่ยน Filter ถอดออกมาเพื่อทำความสะอาด และยังไม่มีการเปลี่ยนถ่านและฟองน้ำ	-	ภาพที่ 2-35

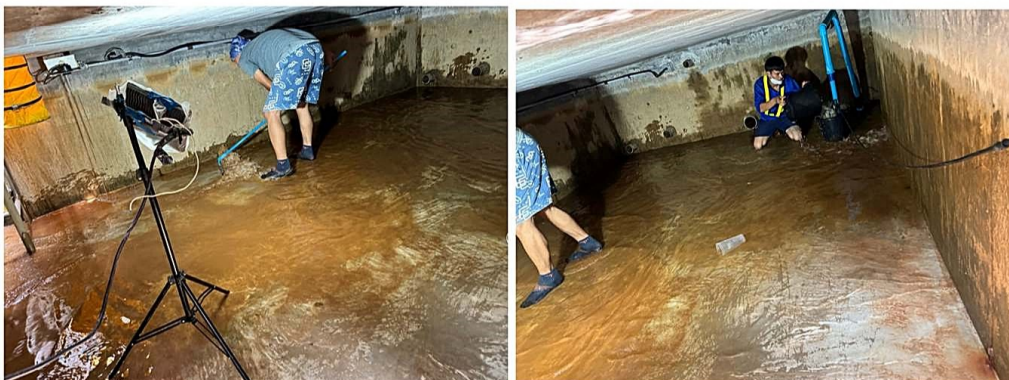
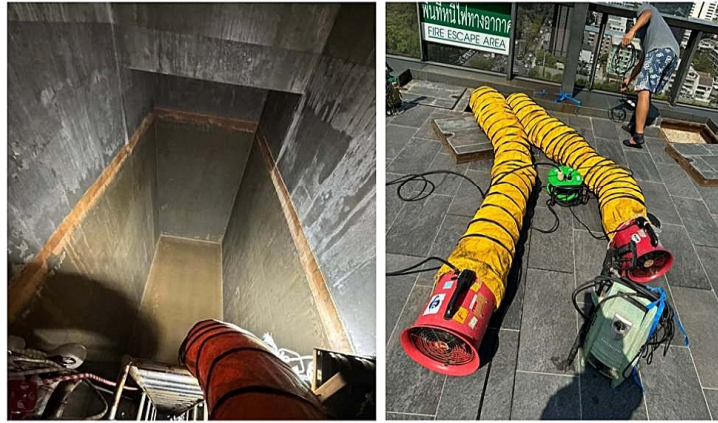
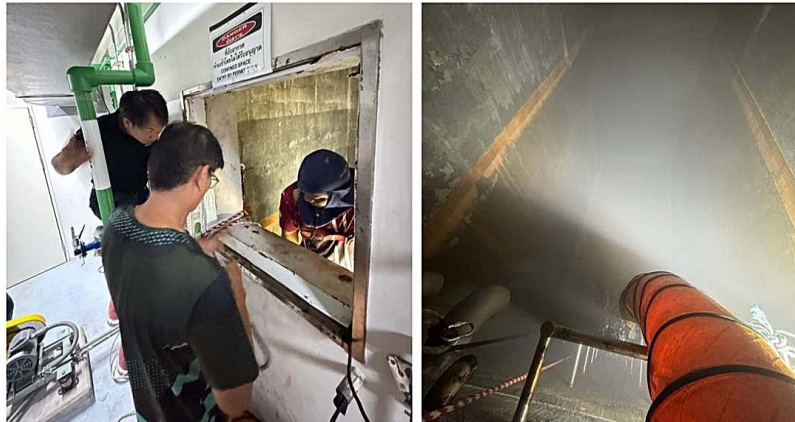
ภาพที่ 2-36 ล้างทำความสะอาดถังสำรองน้ำใช้

2.3 คุณค่าการใช้ประโยชน์ของมนุษย์ 3.1 การใช้น้ำ 1. จัดให้มีน้ำสำรองเก็บไว้ในถังเก็บน้ำใต้ดินและถังเก็บน้ำบนอาคาร(ชั้นท้อ) โดยสำรองน้ำใช้ได้นาน 1.3 วัน	เก็บสำรองน้ำใช้ที่ถังเก็บน้ำใต้ดิน และถังเก็บน้ำบนอาคารไว้แล้ว	-	ภาพที่ 2-36

3. จัดให้มีเจ้าหน้าที่คอยดูแลรักษาระบบเส้นท่อประปาให้อยู่ในสภาพดี	เจ้าหน้าที่ฝ่ายช่างดูแลท่อประปา และไม่พบการรั่วไหล	-	ภาพที่ 2-36
4. ออกแบบโดยเลือกใช้สุขภัณฑ์ที่ประหยัดน้ำ หรืออุปกรณ์ที่มีประสิทธิภาพสูงทั้งก๊อกประหยัดน้ำ ชักโครก และหัวฉีดประหยัดน้ำ	ใช้สุขภัณฑ์ที่ประหยัดน้ำทั้งหมด	-	-

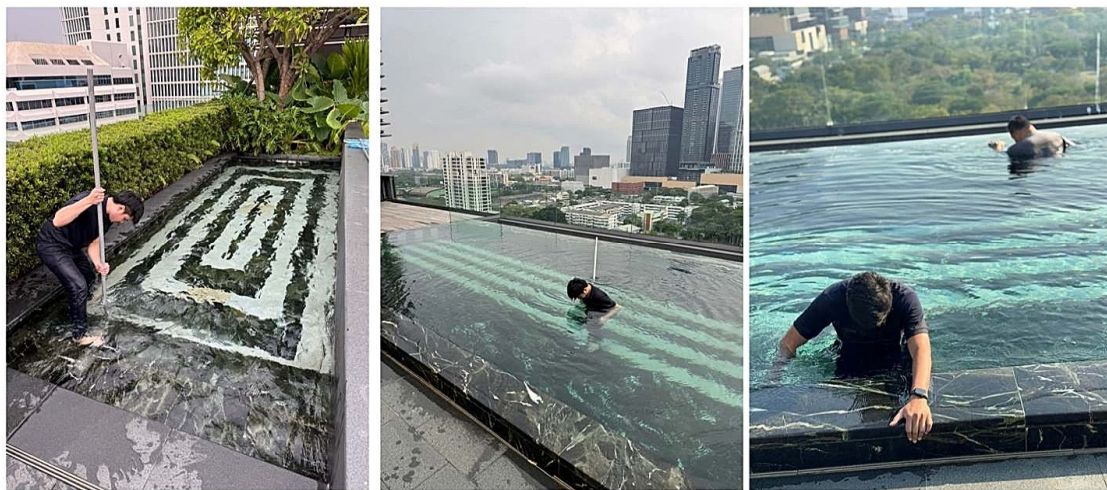
ภาพที่ 2-41 ดูปตะกอน ทำความสะอาดสระว่ายน้ำ

3) คุณภาพน้ำสระว่ายน้ำ 1. ในการฆ่าเชื้อโรคในสระว่ายน้ำจะใช้ระบบเกลือ (Salt Chlorinator)	มีการฆ่าเชื้อโรคด้วยระบบเกลือ	-	ภาพที่ 2-41
2. เดินระบบกรองวันละ 1 ครั้ง ครั้งละ 2 ชั่วโมง ทั้งนี้ขึ้นอยู่กับความขุ่นของน้ำในสระว่ายน้ำ กรณีที่น้ำขุ่นให้ดำเนินการเดินระบบทันทีจนกว่าน้ำในสระว่ายน้ำจะใส หลังจากนั้นดำเนินการเดินระบบวันละ 1 ครั้ง ครั้งละ 2 ชั่วโมง ในช่วงที่สระว่ายน้ำปิดบริการ	ดำเนินการอย่างสม่ำเสมอ	-	ภาพที่ 2-41

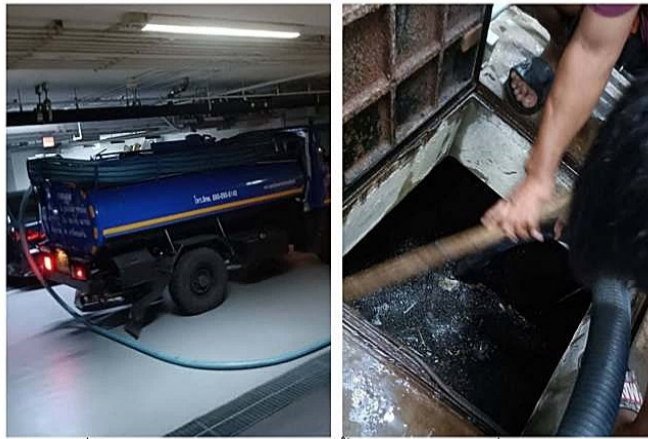
ภาพที่ 2-43 ดูแลรักษาระบบบำบัดน้ำเสีย ดูตะกอนที่บ่อเก็บตะกอน

3. จัดให้มีเจ้าหน้าที่ที่มีความรู้ความชำนาญ ดูแลรักษาและควบคุมระบบบำบัดน้ำเสียของโครงการให้ทำงานได้อย่างต่อเนื่องและมีประสิทธิภาพ	มีเจ้าหน้าที่ดูแลระบบบำบัดน้ำเสียได้อย่างมีประสิทธิภาพไว้แล้ว	-	ภาพที่ 2-43

4. จัดให้มีคู่มือสำหรับการดำเนินการระบบบำบัดน้ำเสียภายในโครงการเพื่อความสะดวกและง่ายในการปฏิบัติงานของเจ้าหน้าที่ฝ่ายช่าง	มีคู่มือสำหรับบำรุงรักษา ระบบบำบัดน้ำเสียให้มีประสิทธิภาพดีอยู่เสมอแล้ว	-	ภาพที่ 2-43

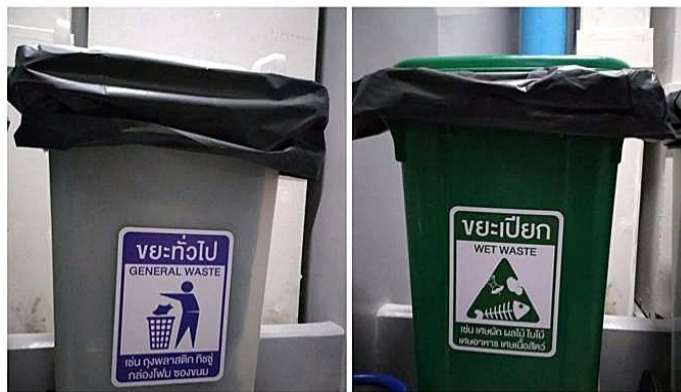
ภาพที่ 2-44 ติดป้ายรณรงค์ให้คัดแยกขยะมูลฝอยแต่ละประเภท

3. จัดทำป้ายข้อความหรือสติ๊กเกอร์ที่มีข้อความเชิญชวนให้ลดปริมาณมูลฝอยติดไว้บริเวณโถงลิฟต์หรือโถงทางเดิน หรือบริเวณอื่น ๆ ที่สามารถมองเห็นได้อย่างชัดเจน โดยมีตัวอย่างข้อความดังนี้ <ul style="list-style-type: none"> • ช่อมแซมสิ่งของที่ชำรุดให้อยู่ในสภาพที่สามารถใช้งานได้นาน เพื่อลดปริมาณการทิ้งมูลฝอย • เลือกใช้ภาชนะบรรจุอาหารที่สามารถล้างและนำกลับมาใช้ใหม่ได้ แทนการใช้พลาสติกหรือกล่องโฟมบรรจุอาหาร • เลือกใช้ผลิตภัณฑ์ที่ไม่บรรจุหีบห่อหลายชั้น • เลือกใช้ผลิตภัณฑ์ชนิดเติม (Refill) เพื่อลดปริมาณภาชนะบรรจุฯ	รณรงค์ให้คนที่พักอาศัยช่วยกันลดปริมาณขยะมูลฝอย คัดแยกมูลฝอยแต่ละประเภท เช่น มูลฝอยเปียก และมูลฝอยทั่วไป	-	ภาพที่ 2-44

5. ติดป้ายประชาสัมพันธ์ให้ผู้พักอาศัยคัดแยกมูลฝอยแต่ละประเภท ได้แก่ มูลฝอยเปียก มูลฝอยแห้ง มูลฝอยอันตราย และมูลฝอยรีไซเคิล ก่อนทิ้งลงในภาชนะรองรับแต่ละประเภท	มีการประชาสัมพันธ์ให้คัดแยกมูลฝอยอย่างสม่ำเสมอ	-	ภาพที่ 2-44

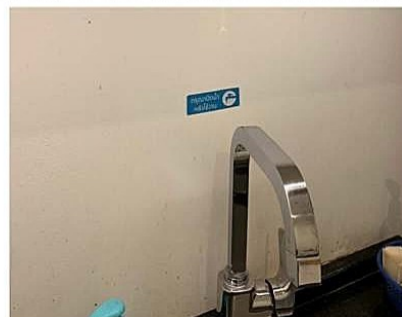
ภาพที่ 2-46 ติดป้ายรณรงค์ประหยัดน้ำ

5. ติดป้ายรณรงค์ประหยัดน้ำภายในพื้นที่โครงการ	รณรงค์ให้ผู้พักอาศัยประหยัดน้ำไว้อย่างสม่ำเสมอ	-	ภาพที่ 2-46
6. กำหนดให้พนักงานใช้ภาชนะรองน้ำและชักล้างอุปกรณ์ในภาชนะก่อนที่จะนำไปเช็ดดู ซึ่งจะใช้น้ำน้อยกว่าการใช้น้ำสายล้างทำความสะอาดโดยตรง	พนักงานทุกคนใช้น้ำอย่างประหยัด	-	ภาพที่ 2-46

7. โครงการจะต้องควบคุมพนักงานของโครงการให้ปฏิบัติตามมาตรการอย่างเคร่งครัด	โครงการควบคุมพนักงานให้ปฏิบัติตามมาตรการฯตลอดระยะเวลาเปิดดำเนินการอย่างสม่ำเสมอ	-	ภาพที่ 2-46

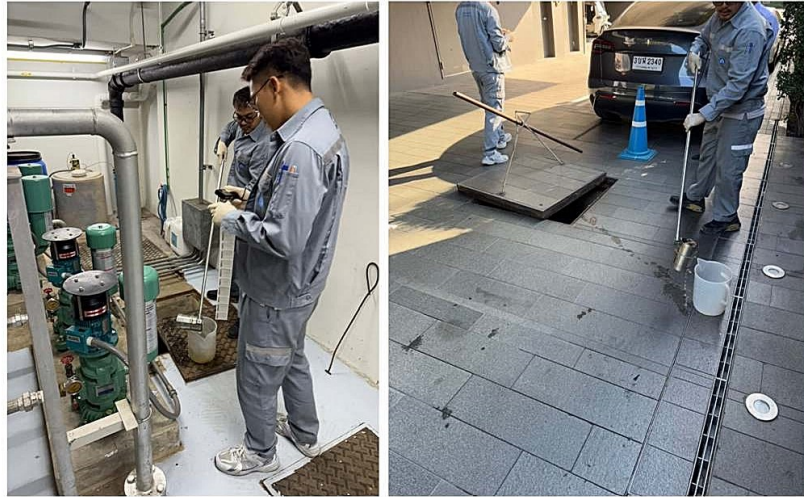
ภาพที่ 3 การเก็บตัวอย่างน้ำทิ้งของโครงการ

เงื่อนไขตามมาตรการป้องกันและแก้ไขผลกระทบสิ่งแวดล้อม	ผลการปฏิบัติตามมาตรการ	ปัญหาอุปสรรคและข้อเสนอแนะ	เอกสารอ้างอิง
มาตรการติดตามตรวจสอบผลกระทบสิ่งแวดล้อม (1) จัดให้มีการตรวจสอบคุณภาพน้ำ ณ จุดก่อนและหลังออกจากระบบบำบัดน้ำเสียทุก 1 เดือนตลอดระยะเปิดดำเนินการ โดยมีดัชนีตรวจวัด ได้แก่ pH , BOD , Fat Grease&Oil , Suspended Solids , Total Dissolved Solids , Settleable Solids , Sulfide , TKN , Total Coliform Bacteria และ Fecal Coliform Bacteria ซึ่งมีจุดเก็บตัวอย่างน้ำของโครงการดังนี้ <ul style="list-style-type: none"> • คุณภาพน้ำก่อนการบำบัด คือ บ่อเกรอะ • คุณภาพน้ำทิ้งหลังการบำบัด คือ บ่อพักน้ำทิ้ง • คุณภาพน้ำทิ้งก่อนระบายออกสู่ภายนอกโครงการ คือ บ่อตรวจคุณภาพน้ำ - โครงการจะเก็บสถิติและข้อมูลการทำงานของระบบบำบัดน้ำเสีย ตามกฎกระทรวงกำหนดหลักเกณฑ์วิธีการ และแบบการเก็บสถิติ และข้อมูล การจัดทำบันทึกรายละเอียดและรายงานสรุปผลการทำงานของระบบบำบัดน้ำเสีย พ.ศ.2555 (ตามบทบัญญัติในมาตรา 80 แห่งพระราชบัญญัติส่งเสริมและรักษาคุณภาพสิ่งแวดล้อมแห่งชาติ พ.ศ.2535 จัดเก็บสถิติและข้อมูลซึ่งแสดงผลการทำงานของระบบบำบัดน้ำเสียในแต่ละวันตามแบบ ทส.1 และจัดเก็บไว้ ณ สถานที่ตั้งแหล่งกำเนิดมลพิษนั้นเป็นเวลา 2 ปี - จัดทำรายงานสรุปผลการทำงานของระบบบำบัดน้ำเสียในแต่ละเดือนตามแบบ ทส.2 เสนอต่อเจ้าพนักงานท้องถิ่น (ผู้อำนวยการเขตปทุมวัน) ภายในวันที่ 15 ของเดือนถัดไป	ตรวจสอบคุณภาพน้ำทิ้ง ที่จุดก่อนและหลังบำบัดน้ำเสียไว้แล้วที่จุดเก็บตัวอย่างที่กำหนด ในเดือน มีนาคม ถึง เมษายน 2562 ซึ่งทางโครงการได้ขอเปลี่ยนแปลงมาตรการฯ จุดเก็บตัวอย่างน้ำทิ้งและดัชนีตรวจวัดคุณภาพน้ำทิ้ง ได้รับความเห็นชอบ ดังหนังสือจากสำนักงานนโยบายและแผนทรัพยากรธรรมชาติและสิ่งแวดล้อม ที่ ทส.1010/7461 (ดงภาคผนวก ก.) โดยกำหนดให้ยังคงเก็บตัวอย่างน้ำทิ้งที่ บ่อเกรอะ โดยมีดัชนีตรวจวัด pH , BOD , Suspended Solids และ TKN ยกเลิกการเก็บตัวอย่างน้ำทิ้งที่บ่อพักน้ำใส และยังคงเก็บตัวอย่างน้ำทิ้งที่บ่อตรวจคุณภาพน้ำ โดยมีดัชนีตรวจวัด pH , BOD , Fat Grease&Oil , Suspended Solids , Total Dissolved Solids , Settleable Solids , Sulfide , TKN , Total Coliform Bacteria โดยเก็บตัวอย่างน้ำในเดือน มกราคม ถึง มิถุนายน 2568	-	ภาพที่ 3

2.2 นิเวศวิทยาทางน้ำ 1. ดูแลรักษาระบบบำบัดน้ำเสียให้สามารถทำงานได้อย่างต่อเนื่องและมีประสิทธิภาพ	ดูแลระบบบำบัดน้ำเสียได้อย่างต่อเนื่องและมีประสิทธิภาพน้ำทิ้งที่ปล่อยอยู่ในเกณฑ์มาตรฐานฯ	-	-
มาตรการติดตามตรวจสอบผลกระทบสิ่งแวดล้อม - กำหนดให้มีการตรวจสอบคุณภาพน้ำทิ้งก่อนระบายออกสู่ถนนสาธารณะเป็นประจำสม่ำเสมอ เดือนละ 1 ครั้งตลอดระยะเวลาเปิดดำเนินการ	ตรวจสอบคุณภาพน้ำทิ้งทุกเดือนตั้งแต่เดือน มกราคม ถึง มิถุนายน 2568	-	ภาพที่ 3

เงื่อนไขตามมาตรการป้องกันและแก้ไขผลกระทบสิ่งแวดล้อม	ผลการปฏิบัติตามมาตรการ	ปัญหา อุปสรรค และข้อเสนอแนะ	เอกสารอ้างอิง
<p>คุณภาพน้ำก่อนการบำบัด คือบ่อเกรอะ</p> <p>คุณภาพน้ำทิ้งหลังการบำบัด คือบ่อพักน้ำทิ้ง</p> <p>คุณภาพน้ำทิ้งก่อนระบายออกสู่ภายนอกโครงการ คือบ่อตรวจคุณภาพน้ำ</p> <p>- โครงการจะเก็บสถิติและข้อมูลการทำงานของระบบบำบัดน้ำเสีย ตามกฎกระทรวงกำหนดหลักเกณฑ์วิธีการ และแบบการเก็บสถิติและข้อมูล การจัดทำบันทึกรายละเอียดและรายงานสรุปผลการดำเนินงานของระบบบำบัดน้ำเสีย พ.ศ.2555(ตามบทบัญญัติในมาตรา80 แห่งพระราชบัญญัติส่งเสริมและรักษาคุณภาพสิ่งแวดล้อมแห่งชาติ พ.ศ.2535) ดังนี้</p> <p>(1) จัดเก็บสถิติและข้อมูลซึ่งแสดงผลการทำงานของระบบบำบัดน้ำเสียในแต่ละวันตามแบบ ทส.1 และจัดเก็บไว้ ณ สถานที่ตั้งแหล่งกำเนิดมลพิษนั้นเป็นเวลา 2 ปี</p> <p>(2) จัดทำรายงานสรุปผลการดำเนินงานของระบบบำบัดน้ำเสียในแต่ละเดือนตามแบบ ทส.2 เสนอต่อเจ้าพนักงานท้องถิ่น(ผู้อำนวยการเขตปทุมวัน) ภายในวันที่ 15 ของเดือนถัดไป</p>	<p>และแผนทรัพยากรธรรมชาติและสิ่งแวดล้อม ที่ ทส.1010/7461 (ดั่งภาคผนวก ก.) โดยกำหนดให้ยังคงเก็บตัวอย่างน้ำทิ้งที่ บ่อเกรอะ โดยมีดัชนีตรวจวัด pH , BOD , Suspended Solids และ TKN ยกเลิกการเก็บตัวอย่างน้ำทิ้งที่บ่อพักน้ำใส และยังคงเก็บตัวอย่างน้ำทิ้งที่บ่อตรวจคุณภาพน้ำ โดยมีดัชนีตรวจวัด pH , BOD , Fat Grease&Oil , Suspended Solids , Total Dissolved Solids , Settleable Solids , Sulfide , TKN , Total Coliform Bacteria โดยเก็บตัวอย่างน้ำในเดือนมกราคม ถึง มิถุนายน 2568</p>	-	ภาพที่ 3

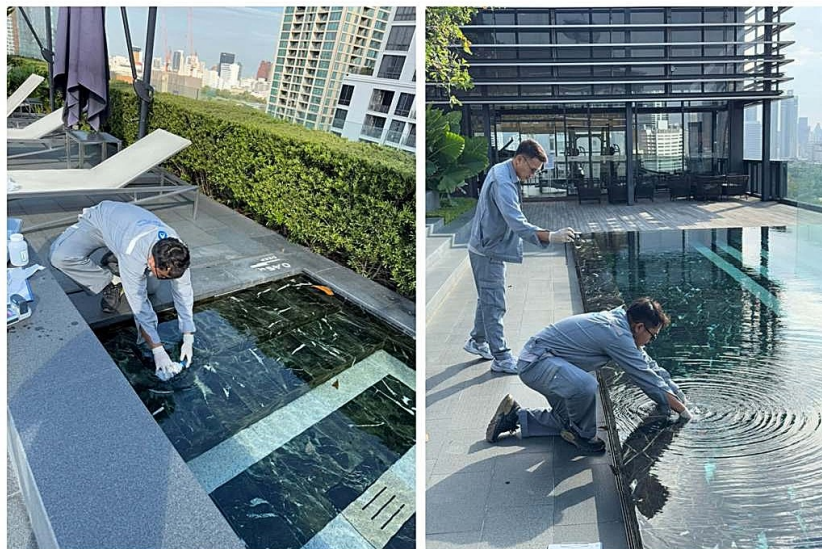
ภาพที่ 4 การเก็บตัวอย่างน้ำสระว่ายน้ำของโครงการที่ส่วนลึกและส่วนตื้น

5. ดูแลมิให้มีการนำสัตว์ทุกชนิดเข้าไปในบริเวณสระว่ายน้ำ	ไม่มีสัตว์ทุกชนิดเข้าไปในสระว่ายน้ำแต่อย่างใด	-	-
มาตรการติดตามตรวจสอบผลกระทบสิ่งแวดล้อม <ul style="list-style-type: none"> - จัดให้มีพนักงานทำความสะอาดคอยดูแลทำความสะอาดไม่ให้มีน้ำจากบริเวณทางเดินไหลลงสู่สระว่ายน้ำ เนื่องจากทำให้น้ำในสระเกิดการปนเปื้อน โดยต้องทำความสะอาดบริเวณสระว่ายน้ำทุกวัน หลังจากปิดใช้สระว่ายน้ำแล้ว - จัดให้มีผู้มีความรู้ความสามารถดูแลปรับปรุงคุณภาพน้ำในสระว่ายน้ำให้อยู่ในเกณฑ์มาตรฐาน - จัดให้มีการตรวจวิเคราะห์คุณภาพน้ำทางชีววิทยาของสระว่ายน้ำ สัปดาห์ละ 1 ครั้งโดยเก็บตัวอย่าง อย่างน้อย 2 ชุด ส่วนลึกและส่วนตื้น ในขณะที่มีผู้ใช้สระว่ายน้ำมากที่สุด และจัดทำเป็นสถิติให้เจ้าหน้าที่ตรวจสอบได้ โดยดัชนีที่ตรวจวัด ได้แก่ Coliform Bacteria และจุลินทรีย์กลุ่มที่ทำให้เกิดโรค (ได้แก่ Escherichia coli , Staphylococcus aureus และ Pseudomonas aeruginosa) 	<p>ทำความสะอาดบริเวณทางเดินของสระว่ายน้ำอยู่เสมอ และน้ำในสระมีความใสเป็นปกติ ไม่มีการปนเปื้อนจากการทำความสะอาด</p> <p>มีผู้ดูแลสระมีค่าอยู่ในเกณฑ์มาตรฐาน</p> <p>วิเคราะห์คุณภาพน้ำทั้งตามดัชนีตรวจวัดที่กำหนดในส่วนลึกและส่วนตื้นสัปดาห์ละ 1 ครั้ง ในช่วงเดือน มีนาคม ถึง เมษายน 2562 ซึ่งทางโครงการได้ยื่นขอเปลี่ยนแปลงมาตรการฯในเรื่องของดัชนีในการตรวจวัดและความถี่ในการตรวจวัด และได้รับความเห็นชอบจากสำนักงานนโยบายและแผนทรัพยากรธรรมชาติและสิ่งแวดล้อม ดังหนังสือที่ทส.1010/7461 (ดงภาคผนวก ก.)</p>	-	ภาพที่ 4

เงื่อนไขตามมาตรการป้องกันและแก้ไขผลกระทบสิ่งแวดล้อม	ผลการปฏิบัติตามมาตรการ	ปัญหา อุปสรรค และข้อเสนอแนะ	เอกสารอ้างอิง
- จัดให้มีการตรวจวัดค่าความเป็นกรดด่าง (pH) และปริมาณคลอรีนตกค้าง (Residual chlorine) ของน้ำในสระทุกวัน วันละ 2 ครั้ง ก่อนเปิดและหลังปิดบริการ และจัดให้มีการตรวจเพิ่มเติมระหว่างวันในการที่มีผู้มาใช้บริการจำนวนมาก หรือเป็นวันที่มีแสงแดดจัด โดยจัดทำเป็นสถิติให้เจ้าหน้าที่ตรวจสอบได้	โดยให้มีการเก็บตัวอย่างน้ำจากสระว่ายน้ำ มีดัชนีตรวจวัดได้แก่ Coliform Bacteria และจุลินทรีย์กลุ่มที่ทำให้เกิดโรค (ได้แก่ Escherichia coli , Staphylococcus aureus และ Pseudomonas aeruginosa) เดือนละ 1 ครั้ง โครงการได้ดำเนินการไว้แล้วในเดือน มกราคม ถึง มิถุนายน 2568		ภาพที่ 4

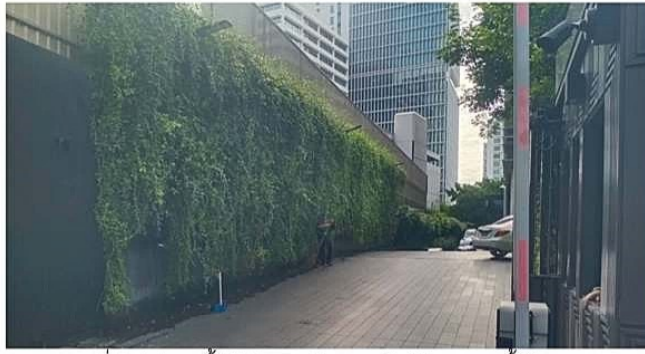
ภาพที่ 2-1 สภาพทั่วไป และมีการบำรุงต้นไม้ตามแนวรั้วโครงการ

เงื่อนไขตามมาตรการป้องกันและแก้ไขผลกระทบสิ่งแวดล้อม	ผลการปฏิบัติตามมาตรการ	ปัญหา อุปสรรค และข้อเสนอแนะ	เอกสารอ้างอิง
1.ทรัพยากรสิ่งแวดล้อมทางกายภาพ 1.1 สภาพภูมิประเทศ 1. จัดให้มีรั้วรอบพื้นที่โครงการเพื่อกันขอบเขตพื้นที่อย่างชัดเจน และป้องกันการพังทลายของดินในพื้นที่ข้างเคียง	มีรั้วโครงการกันขอบเขตไว้แล้วอย่างชัดเจน	-	ภาพที่ 2-1

2. จัดให้มีการปลูกไม้ยืนต้น ไม้พุ่ม ไม้คลุมดิน ภายในโครงการ โดยเฉพาะบริเวณแนวเขตที่ดินเพื่อให้พืชช่วยยึดหน้าดิน	ปลูกต้นไม้ ไม้พุ่ม และไม้คลุมดินไว้แล้ว	-	ภาพที่ 2-2
มาตรการติดตามตรวจสอบผลกระทบสิ่งแวดล้อม - ดูแลสภาพรั้วโครงการให้สมบูรณ์ มั่นคงแข็งแรง	สภาพรั้วมีความสมบูรณ์แข็งแรงดี ไม่มีการพังทลายของดิน	-	ภาพที่ 2-1

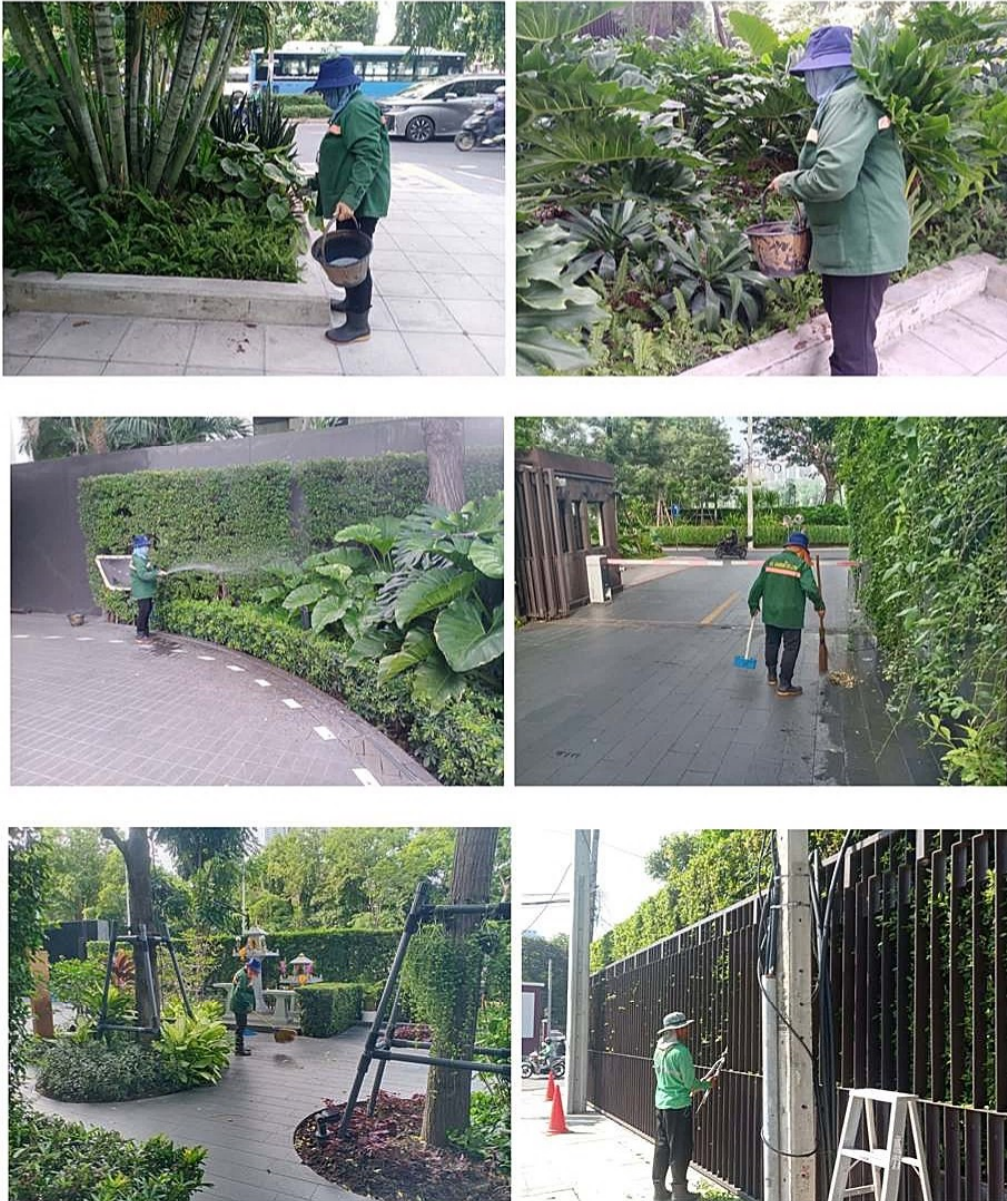
ภาพที่ 2-2 การดูแลรักษาพื้นที่สีเขียวภายในโครงการ ตัดแต่งกิ่งไม้ให้ยื่นล้ำภายนอกโครงการ

เงื่อนไขตามมาตรการป้องกันและแก้ไขผลกระทบสิ่งแวดล้อม	ผลการปฏิบัติตามมาตรการ	ปัญหา อุปสรรค และข้อเสนอแนะ	เอกสารอ้างอิง
6. จัดให้มีพื้นที่สีเขียวภายในโครงการขนาดพื้นที่รวม 398 ตารางเมตร (พื้นที่สีเขียวชั้นที่ 1 ไม่รวมพื้นที่ที่มีความกว้างน้อยกว่า 1 เมตร) เพื่อให้ต้นไม้ดังกล่าวช่วยดูดซับมลพิษจากที่จอดรถโครงการ	มีพื้นที่สีเขียวแล้วตามที่กำหนดไว้	-	ภาพที่ 2-2

8. ติดตั้งก๊อกน้ำตามจุดต่าง ๆ เพื่อให้พนักงานต่อสายงานรดต้นไม้ ซึ่งโครงการจะจัดทำป้าย "ใช้น้ำทิ้งรดน้ำต้นไม้" ให้เห็นชัดเจนเพื่อไม่ให้ผู้พักอาศัยสัมผัสน้ำที่ดังกล่าว	มีก๊อกน้ำไว้ตามจุดต่าง ๆ เพื่อรดน้ำต้นไม้แล้ว	-	ภาพที่ 2-2

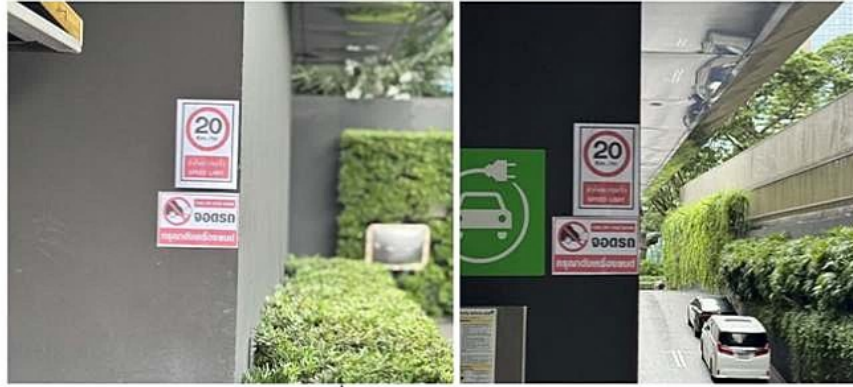
ภาพที่ 2-3 ติดป้ายจำกัดความเร็ว

1.2 คุณภาพอากาศ 1) ฝุ่นละออง 1. ควบคุมความเร็วของรถภายในโครงการ เช่น บ้ายจำกัดความเร็ว สันนูลดความเร็ว เพื่อไม่ให้เกิดการฟุ้งกระจายของฝุ่นบนผิวถนน	มีป้ายจำกัดความเร็วไว้แล้วภายในโครงการ	-	ภาพที่ 2-3

4. ควบคุมความเร็วของรถภายในโครงการ เช่นป้ายจำกัดความเร็ว สันนูลลดความเร็ว เพื่อไม่ให้เกิดการฟุ้งกระจายของฝุ่นบนผิวถนน	มีป้ายจำกัดความเร็วไว้แล้ว	-	ภาพที่ 2-3

เงื่อนไขตามมาตรการป้องกันและแก้ไขผลกระทบสิ่งแวดล้อม	ผลการปฏิบัติตามมาตรการ	ปัญหาอุปสรรคและข้อเสนอแนะ	เอกสารอ้างอิง
4. ควบคุมความเร็วของรถภายในโครงการ เช่น บ้ายจำกัดความเร็ว สันนูลดความเร็ว เพื่อไม่ให้เกิดการฟุ้งกระจายของฝุ่นบริเวณผิวถนน	มีป้ายจำกัดความเร็วถึงไม่เกิน 10 กม./ชม.	-	ภาพที่ 2-3

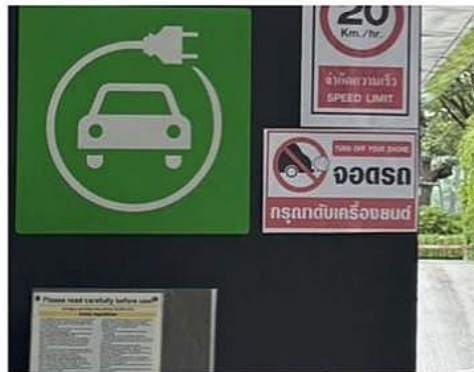
ภาพที่ 2-4 ติดป้ายห้ามติดเครื่องยนต์ไว้

3. ติดตั้งป้ายห้ามติดเครื่องยนต์ไว้ภายในบริเวณพื้นที่จอดรถ ให้สามารถสังเกตเห็นอย่างชัดเจนและทั่วถึง	มีป้ายห้ามติดเครื่องยนต์ไว้บริเวณพื้นที่จอดรถยนต์ไว้แล้ว	-	ภาพที่ 2-4

3. ติดตั้งป้ายห้ามติดเครื่องยนต์ทั้งไว้ภายในบริเวณพื้นที่จอดรถ ให้สามารถสังเกตได้อย่างชัดเจนและทั่วถึง	ติดป้ายห้ามติดเครื่องยนต์ไว้แล้ว	-	ภาพที่ 2-4

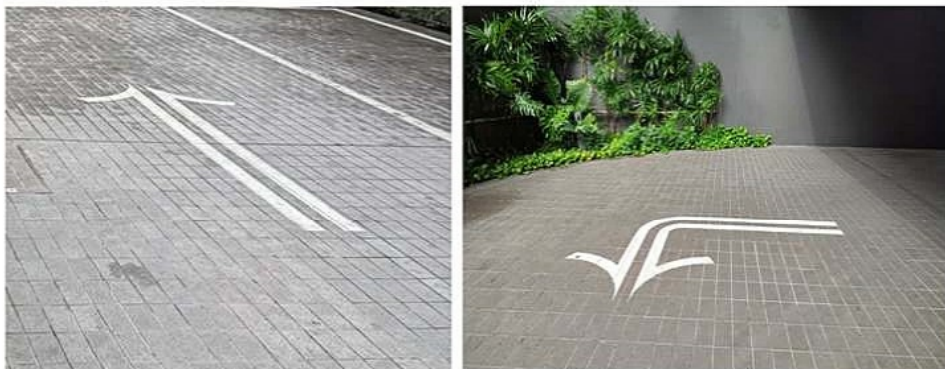
ภาพที่ 2-5 สัญลักษณ์ลูกศรแสดงทิศทางการวิ่งรถบนถนนรอบอาคาร

5. จัดทำป้ายและสัญลักษณ์จราจรบนพื้นทางให้ชัดเจน และไม่ก่อให้เกิดความสับสนของผู้ขับขี่ ทำให้การเคลื่อนตัวของรถในโครงการทำได้อย่างดีและปลอดภัย	มีป้ายลูกศรแสดงเส้นทางเดินรถไว้ที่พื้นทางแล้ว	-	ภาพที่ 2-5

5. จัดทำป้ายและสัญลักษณ์จราจรบนพื้นทางให้ชัดเจนและไม่ก่อให้เกิดความสับสนของผู้ขับขี่ ทำให้การเคลื่อนตัวของรถในโครงการและบริเวณทางเข้า-ออกโครงการสามารถทำได้อย่างดีและปลอดภัย	ป้ายสัญลักษณ์ลูกศรแสดงทิศทางการเดินรถไว้ที่พื้นทางวิ่งรถมีความชัดเจน	-	ภาพที่ 2-5

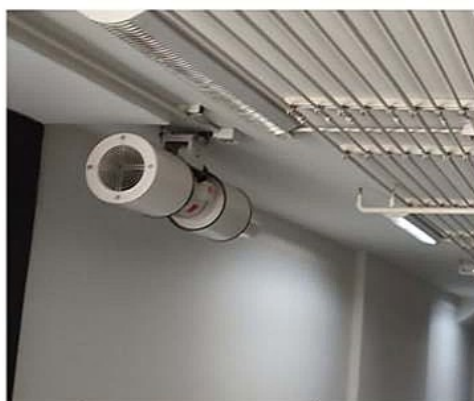
ภาพที่ 2-6 พัฒนาระบายอากาศที่มีตัวกรองอากาศ

2) มลพิษทางอากาศ 1. จัดที่จอดรถที่อยู่บริเวณชั้นใต้ดิน B3-B มีการระบายอากาศโดยติดตั้งพัดลมระบายอากาศเพื่อให้มีการหมุนเวียนตลอดเวลา สำหรับที่จอดรถบริเวณชั้นที่ 1 มีลักษณะเปิดโล่ง ไม่ปิดทึบมีลดพัดผ่านตลอดเวลา อากาศหมุนเวียนได้สะดวก	มีที่จอดรถชั้นใต้ดิน และมีระบบพัดลมระบายอากาศไว้แล้ว	-	ภาพที่ 2-6

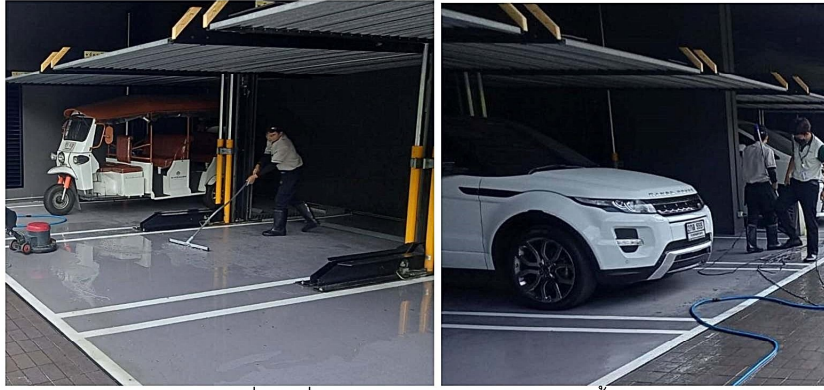
ภาพที่ 2-7 ที่จอดรถของโครงการเป็นลิฟต์สองชั้น

2. ออกแบบระบบการจอดรถเป็นแบบใช้ลิฟท์ขนรถไปยังชั้นใต้ดิน B2-B3 และบนอาคาร ชั้นที่ 2-6 สำหรับที่จอดรถชั้นที่ 1 เป็นที่จอดรถแบบติดตั้งระบบเคลื่อนย้ายรถด้วยเครื่องจักรกล เพื่อลดการวิ่งรถภายในโครงการ ซึ่งสามารถลดปริมาณมลพิษที่เกิดจากการสัญจรของรถภายในโครงการ	ที่จอดรถภายในโครงการชั้นใต้ดิน เป็นแบบลิฟต์	-	ภาพที่ 2-7

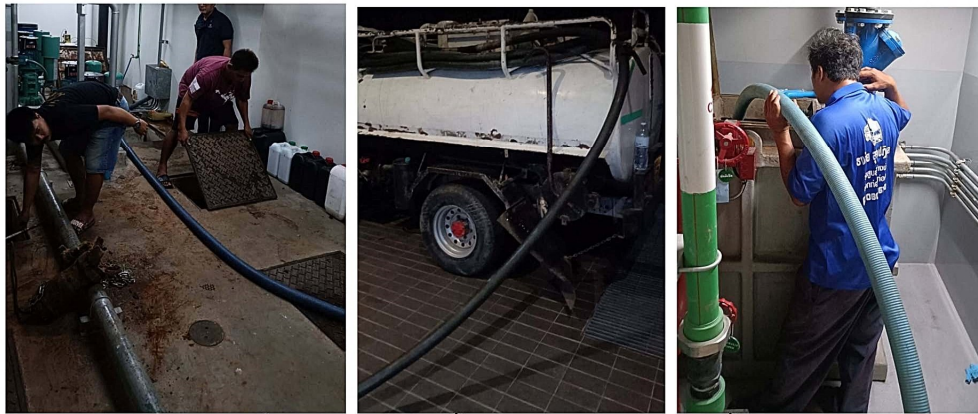
ภาพที่ 2-8 บริเวณถังบำบัดน้ำเสีย และการดูแลระบบบำบัดน้ำเสีย

1.4 คุณภาพน้ำ 1. จัดให้มีระบบระบายน้ำเสียชนิดเติมอากาศแบบตะกอนเร่ง (Activated Sludge) จำนวน 1 ชุด ออกแบบให้สามารถรองรับน้ำเสียได้ 60 ลูกบาศก์เมตร/วันโดยระบบบำบัดน้ำเสียจะมีประสิทธิภาพร้อยละ 92 คิดค่าความสกปรกเฉลี่ย (BOD) ของน้ำเสียที่เข้าระบบบำบัดน้ำเสียเท่ากับ 253.4 มิลลิกรัม/ลิตรและมีค่า BOD ที่ออกจากระบบไม่เกิน 20 มิลลิกรัม/ลิตร	มีระบบบำบัดน้ำเสียแบบเติมอากาศตะกอนเร่ง ใ้จำนวน 1 ชุด สามารถบำบัดน้ำเสียภายในโครงการได้อย่างเพียงพอ	-	ภาพที่ 2-8

3.3 การบำบัดน้ำเสีย 1. จัดให้มีระบบระบายน้ำเสียชนิดเติมอากาศแบบตะกอนเร่ง (Activated Sludge) จำนวน 1 ชุด ออกแบบให้สามารถรองรับน้ำเสียได้ 60 ลูกบาศก์เมตร/วันโดยระบบบำบัดน้ำเสียจะมีประสิทธิภาพร้อยละ 92 คิดค่าความสกปรกเจือย (BOD) ของน้ำเสียที่เข้าระบบบำบัดน้ำเสียเท่ากับ 253.4 มิลลิกรัม/ลิตรและมีค่า BOD ที่ออกจากระบบไม่เกิน 20 มิลลิกรัม/ลิตร	มีระบบบำบัดน้ำเสียแบบเติมอากาศตะกอนเร่ง วั้จำนวน 1 ชุด สามารถบำบัดน้ำเสียภายในโครงการได้อย่างเพียงพอ	-	ภาพที่ 2-8

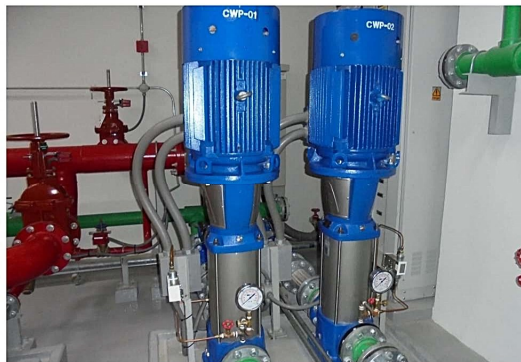
ภาพที่ 2-9 ห้องเครื่องสูบน้ำดับเพลิง และน้ำประปา อยู่ในสภาพดีไม่ชำรุดเสียหาย

2. จัดให้มีระบบสูบน้ำในอาคารซึ่งทำหน้าที่สูบน้ำโดยไม่ดึงน้ำเข้ามาจากท่อประปาโดยตรง และควบคุมการจ่ายน้ำด้วยระบบตั้งเวลา ซึ่งกำหนดเวลาการสูบน้ำในช่วง 24.00-05.00น. ซึ่งอยู่นอกช่วงเวลาที่ผู้พักอาศัยใกล้เคียงมีการใช้น้ำมาก	มีห้องเครื่องสูบน้ำในการสูบน้ำเพื่อใช้ในโครงการ	-	ภาพที่ 2-9

เงื่อนไขตามมาตรการป้องกันและแก้ไขผลกระทบสิ่งแวดล้อม	ผลการปฏิบัติตามมาตรการ	ปัญหา อุปสรรค และข้อเสนอแนะ	เอกสารอ้างอิง
มาตรการติดตามตรวจสอบผลกระทบสิ่งแวดล้อม - ตรวจสอบเส้นท่อประปาและการทำงานของเครื่องสูบน้ำและวาล์วต่าง ๆ เดือนละ 1 ครั้ง ตลอดระยะเวลาเปิดดำเนินการ หากพบเหตุบกพร่อง ต้องดำเนินการแก้ไขทันที - ดูแลทำความสะอาดถังเก็บน้ำใช้ 6 เดือน/ครั้ง ตลอดระยะเวลาเปิดดำเนินการ	เส้นท่อประปา เครื่องสูบน้ำและวาล์วต่าง ๆ อยู่ในสภาพดีไม่มีสภาพเสียหาย	-	ภาพที่ 2-9

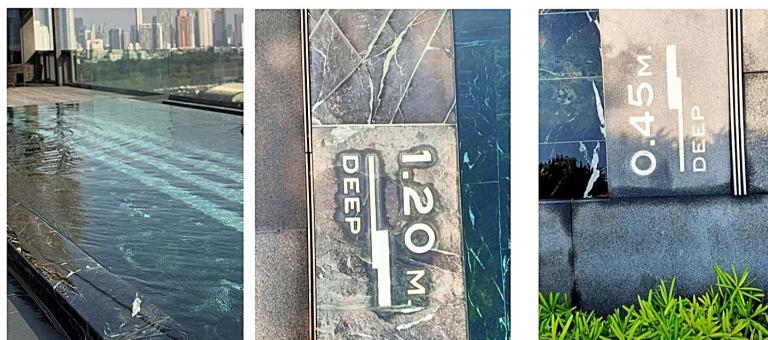
ภาพที่ 2-10 สระว่ายน้ำของโครงการ และป้ายบอกความลึกของสระว่ายน้ำ

3.2 สระว่ายน้ำ 1) โครงสร้างสระว่ายน้ำ 1. โครงสร้างของสระว่ายน้ำเป็นคอนกรีตเสริมเหล็ก มีความมั่นคง แข็งแรง น้ำซึมไม่ได้ ผนังเรียบ อยู่ในสภาพดี และทำความสะอาดง่าย	โครงสร้างสระว่ายน้ำมีความแข็งแรง ไม่มีน้ำซึม และอยู่ในสภาพดี	-	ภาพที่ 2-10

2. จัดให้มีรางระบายน้ำด้านมีฝาปิดรอบสระว่ายน้ำ ความกว้าง 30-40 เซนติเมตร ไม่เป็นสนิม แข็งแรง สะอาดง่าย ไม่ลื่น อยู่ในสภาพดี และไม่มีน้ำล้นจากราง	มีรางระบายน้ำด้าน ฝาปิดรอบสระว่ายน้ำไว้แล้ว และไม่เป็นสนิม	-	ภาพที่ 2-10

2) อุบัติเหตุจากการจมน้ำ 1. จัดให้มีป้ายบอกระดับความลึกหรือเลขบอกตัวระดับความลึกที่สามารถมองเห็นได้ชัดเจน โดยมีตัวเลขแสดงความลึกเป็นระยะ ๆ อย่างน้อย 3 ระยะ	มีป้ายบอกระดับความลึกน้ำไว้	-	ภาพที่ 2-10

3. ดำเนินการดูดตะกอน ล้างตะไคร่ และตักเศษผลสัปดาห์ละ 1 ครั้ง	สระว่ายน้ำมีความสะอาด และใสปกติ	-	ภาพที่ 2-10

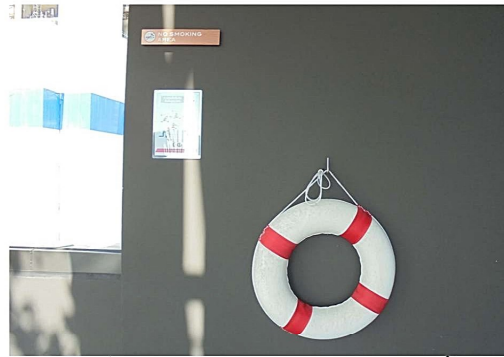
ภาพที่ 2-11 อุปกรณ์ช่วยชีวิตบริเวณสระว่ายน้ำ

เงื่อนไขตามมาตรการป้องกันและแก้ไขผลกระทบสิ่งแวดล้อม	ผลการปฏิบัติตามมาตรการ	ปัญหา อุปสรรค และข้อเสนอแนะ	เอกสารอ้างอิง
4. จัดให้มีอุปกรณ์ประจําสระว่ายน้ำ ซึ่งอยู่ในตำแหน่งที่เห็นชัดเจนและนำมาใช้ได้ทันทีโดยอุปกรณ์ที่จัดให้มีได้แก่ ไม่ช่วยชีวิต ยาวไม่น้อยกว่า 2.5 เมตร น้ำหนักเบาอย่างน้อย 1 อัน ห่วงชูชีพ ขนาดเส้นผ่านศูนย์กลางภายในไม่น้อยกว่า 15 นิ้ว ผูกไว้กับเชือกยาวไม่น้อยกว่า 19.4 เมตร (ไม่น้อยกว่า 19.4 เมตร ซึ่งเป็นความยาวของสระ) โฟมช่วยชีวิตอย่างน้อย 1 อัน เครื่องช่วยหายใจสำหรับเด็กและผู้ใหญ่อย่างน้อย อย่างละ 1 เครื่อง	มีอุปกรณ์ช่วยชีวิตไว้บริเวณสระว่ายน้ำแล้ว	-	ภาพที่ 2-11

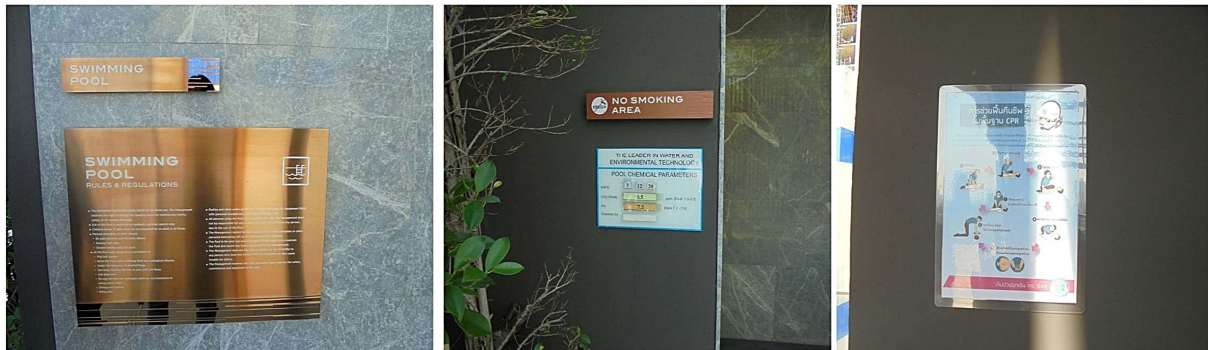
ภาพที่ 2-12 บ้ายกฎระเบียบการใช้สระว่ายน้ำ และป้ายแสดงวิธีปฐมพยาบาลคนจมน้ำ

เงื่อนไขตามมาตรการป้องกันและแก้ไขผลกระทบสิ่งแวดล้อม	ผลการปฏิบัติตามมาตรการ	ปัญหา อุปสรรค และข้อเสนอแนะ	เอกสารอ้างอิง
4. จัดให้มีป้ายแสดงกฎข้อปฏิบัติสำหรับผู้ใช้สระว่ายน้ำโดยมีข้อความอย่างน้อย ดังนี้ <ul style="list-style-type: none"> ○ ต้องสวมชุดว่ายน้ำที่สะอาดในการลงใช้สระว่ายน้ำ ○ จำนวนสูงสุดผู้ใช้สระว่ายน้ำ ○ ต้องชำระร่างกายก่อนลงใช้สระว่ายน้ำทุกครั้งและห้ามทำสระว่ายน้ำสกปรก ○ ผู้เป็นโรคตาแดง ผิวน้ำหวัด หูเป็นน้ำหนวก หรือโรคติดต่ออื่นๆ ห้ามใช้สระว่ายน้ำ ○ ห้ามปัสสาวะ บ้วนน้ำลายหรือส่งน้ำมูลลงในน้ำ 	มีป้ายกฎระเบียบการใช้สระว่ายน้ำไว้แล้ว	-	ภาพที่ 2-12

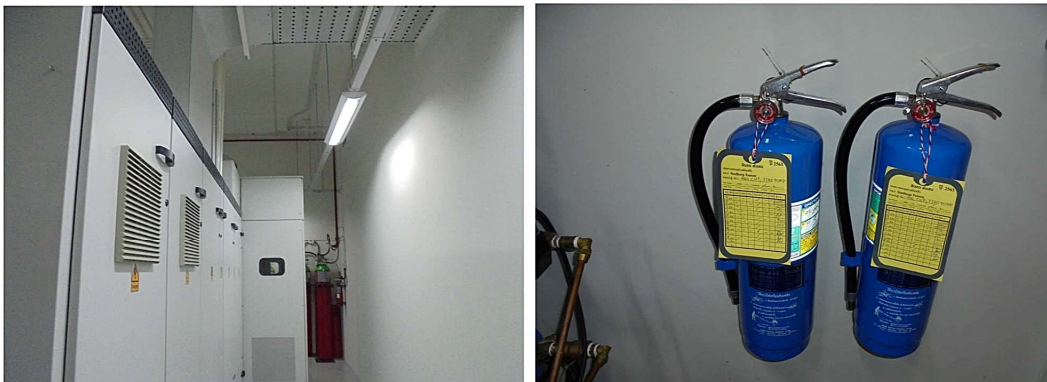
ภาพที่ 2-13 ห้องเครื่องไฟฟ้าและถังดับเพลิงเคมี

3. ออกแบบตำแหน่งห้องเครื่องไฟฟ้าและห้องเครื่องกำเนิดไฟฟ้า ตั้งอยู่ภายในอาคารชั้นที่ 6 ซึ่งอยู่ที่ระดับ +16.60 เมตร (อ้างอิงจากระดับ +0.00 เมตร ที่ถนนซอยตันสนบริเวณด้านหน้าโครงการ) หรืออยู่ที่ระดับ +17.10 ถึง +17.60 เมตร จากระดับน้ำทะเลปานกลาง จึงคาดว่าจะไม่ได้รับผลกระทบจากการเกิดน้ำท่วม	จัดให้มีห้องเครื่องไฟฟ้า มีหม้อแปลงไฟฟ้าไว้แล้วภายในอาคาร	-	ภาพที่ 2-13

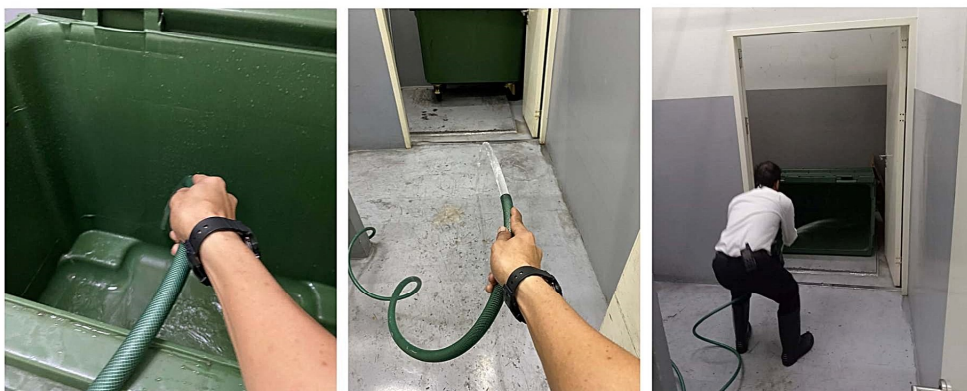
ภาพที่ 2-14 ภายในห้องพักมูลฝอยรวม และมีที่ล้างทำความสะอาดห้องพักมูลฝอยรวม และท่อรวบรวมน้ำเสีย

3.5 การจัดการมูลฝอย 1. จัดให้มีห้องพักมูลฝอยประจำชั้น ภายในอาคารตั้งแต่ชั้นที่ 7-16(ซึ่งเป็นชั้นพักอาศัย) จำนวน 1 ห้อง/ชั้น ตั้งอยู่ใกล้บันได ST-01ของอาคาร มีความกว้าง 1.47เมตร ความยาว 2.1เมตร ขนาดพื้นที่ 3.1 ตารางเมตร โดยภายในห้องพักมูลฝอยประจำชั้นแต่ละชั้นแต่ละห้องจะตั้งถังมูลฝอยขนาด 50 ลิตร ภายในรองด้วยถุงดำอีกชั้นหนึ่ง จำนวน 4 ถัง/ห้อง (ถังมูลฝอยแห้ง	มีห้องพักมูลฝอยรวมไว้แล้ว	-	ภาพที่ 2-14

9. กำชับให้พนักงานทำความสะอาดขนย้ายมูลฝอยมาทั้งถึงเพื่อป้องกันกรณีถุงดำภายในถังฉีกขาดและมีน้ำขยะมูลฝอยรั่วไหลลงพื้น	ทำความสะอาดถังรองรับมูลฝอยอย่างสม่ำเสมอ	-	ภาพที่ 2-14

10. จัดให้มีห้องพักมูลฝอยรวม ตั้งอยู่ภายในอาคารบริเวณชั้นที่ 1 ด้านทิศตะวันตกใกล้กับทางวิ่งรถยนต์ โดยแบ่งเป็นห้องพักมูลฝอยแห้ง ห้องพักมูลฝอยเปียก ห้องพักมูลฝอยรีไซเคิล และห้องพักมูลฝอยอันตราย แยกกันอย่างชัดเจน ซึ่งมีรายละเอียดดังนี้ 1) ห้องพักมูลฝอยเปียก มีขนาดพื้นที่ 13.9 ตารางเมตร ความจุ 20.85 ลูกบาศก์เมตร (คิดความสูงของมูลฝอย 1.5 เมตร) ซึ่งสามารถรองรับมูลฝอยได้อย่างเพียงพอ 32.5 เท่าโดยภายในจะติดตั้งถังรองรับมูลฝอยขนาด 240 ลิตร จำนวน 3 ถังเพื่อรองรับมูลฝอยอีกชั้นหนึ่ง ป้องกันการกระจัดกระจายของมูลฝอยกรณีถุงมูลฝอยฉีกขาด 2) ห้องพักมูลฝอยแห้ง มีขนาดพื้นที่ 4.4 ตารางเมตร ความจุ 6.6 ลูกบาศก์เมตร (คิดความสูงของมูลฝอย 1.5 เมตร) ซึ่งสามารถรองรับมูลฝอยทั่วไป ปริมาณรวม 0.04 ลูกบาศก์เมตร/วัน ได้อย่างเพียงพอ 240 ลิตร จำนวน 2 ถังเพื่อรองรับมูลฝอยอีกชั้นหนึ่ง ป้องกันการกระจัดกระจายของมูลฝอยกรณีถุงมูลฝอยฉีกขาด 3) ห้องพักมูลฝอยรีไซเคิล มีขนาดพื้นที่ 2.2 ตารางเมตร ความจุ 3.3 ลูกบาศก์เมตร (คิดความสูงของมูลฝอย 1.5 เมตร) ซึ่งสามารถรองรับมูลฝอยรีไซเคิลปริมาณ 0.59 ลูกบาศก์เมตร/วัน ได้อย่างเพียงพอ 5.6 เท่า โดยภายในจะติดตั้งถังรองรับมูลฝอยอีกชั้นหนึ่ง ป้องกันการกระจัดกระจาย	มีห้องพักมูลฝอยรวมและมีรายละเอียดตามที่ได้กำหนดไว้	-	ภาพที่ 2-14 ภาพที่ 2-44
