5. ผลการดำเนินการตามมาตรการป้องกันและแก้ไขผลกระทบสิ่งแวดล้อม

ตารางที่ 3 เปรียบเทียบมาตรการป้องกันและแก้ไขผลกระทบสิ่งแวดล้อมที่กำหนดไว้ในรายงานการวิเคราะห์ผลกระทบสิ่งแวดล้อม โครงการเอดี บางเสร่ เลค แอนด์ รีสอร์ทที่ตั้งอยู่ที่ เลขที่ 100 หมู่ 2 ตำบลบางเสร่ อำเภอสัตหีบ จังหวัดชลบุรีระยะเปิดดำเนินการ

รายงานผลการปฏิบัติตามมาตรการป้องกันแก้ไขผลกระทบสิ่งแวดล้อม และมาตรการติดตามตรวจสอบคุณภาพสิ่งแวดล้อม
โครงการเอดี บางเสร่ เลค แอนด์ รีสอร์ท ตั้งอยู่ที่เลขที่ 100 ม.2 ต.บางเสร่ อ.สัตหีบ จ.ชลบุรี

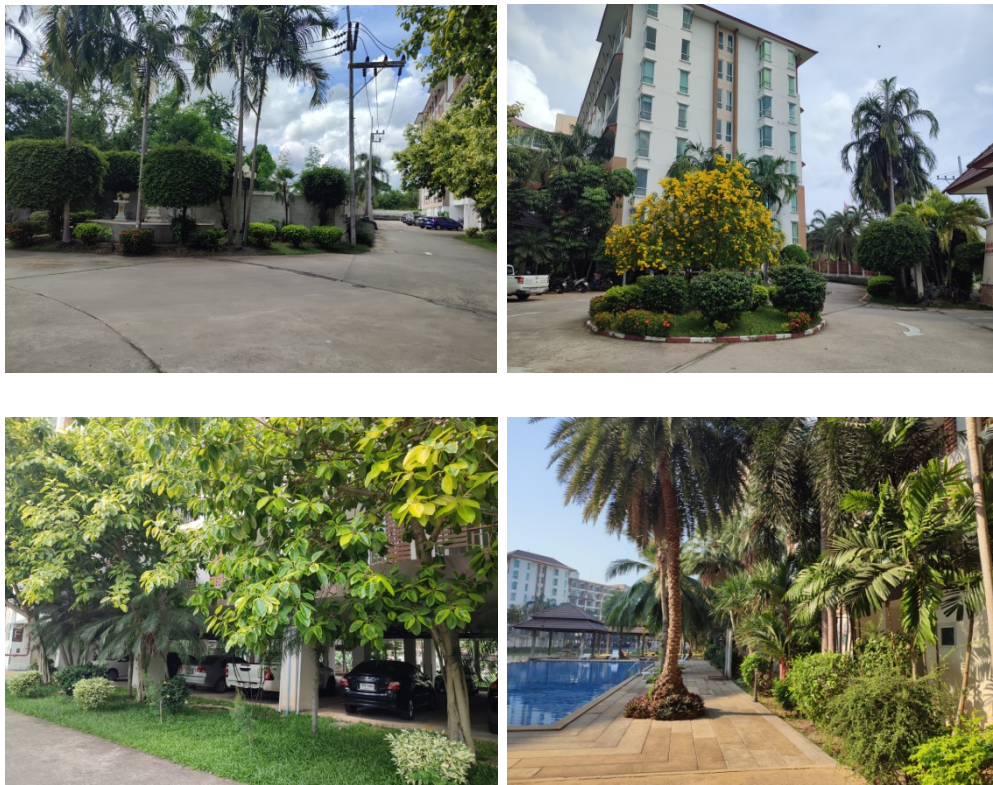
ภาพที่ 6-1 พื้นที่สีเขียวภายในโครงการ

2. จัดให้มีการดูแลต้นไม้และสวนหย่อมภายในพื้นที่โครงการให้มีสภาพดีอยู่เสมอตามมาตรการในเรื่องสุนทรียภาพและทัศนียภาพ	จัดให้มีพื้นที่สีเขียวที่จัดเป็นสวนหย่อมไว้โดยรอบที่เป็นพื้นที่ว่างทั้งหมดและตัดแต่งดูแลมีการเจริญเติบโตดีอยู่เสมอ	-	ภาพที่ 4 ภาพที่ 6-1

3. จัดให้มีการปลูกต้นไม้ภายในโครงการให้มากที่สุด เพื่อให้ต้นไม้ต่าง ๆ ช่วยดูดซับมลพิษ และเลือกปลูกพันธุ์ไม้ที่สามารถดูดซับคาร์บอนไดออกไซด์ เช่น ต้นอินทนิล พิกุล หนุปลาช่อน และปลูกหญ้ามาเลย์ อีกทั้งจัดพื้นที่ขนาดเล็กเพื่อให้เกิดความสวยงามโดยปลูกในบริเวณโดยรอบโครงการ เพื่อให้เกิดความกลมกลืนกับธรรมชาติและเพื่อเป็นที่พักผ่อนหย่อนใจสำหรับผู้พักอาศัยในโครงการ	ปลูกต้นไม้บริเวณที่ว่างทั้งหมดของชั้นล่างโครงการ เป็นไม้ยืนต้น ไม้พุ่ม และไม้คลุมดิน ซึ่งพันธุ์ไม้ต่าง ๆ สามารถช่วยลดหรือดูดซับก๊าซคาร์บอนไดออกไซด์ได้เป็นอย่างดี ประกอบกับสภาพภูมิประเทศที่เป็นพื้นที่ชายทะเลมีลมพัดปานกลางถึงแรง ทำให้พื้นที่โครงการมีการระบายอากาศได้ดี และร่มรื่นเย็นสบาย	-	ภาพที่ 2 ภาพที่ 6-1

เงื่อนไขตามมาตรการป้องกันและแก้ไขผลกระทบสิ่งแวดล้อม	ผลการปฏิบัติตามมาตรการ	ปัญหา อุปสรรค และข้อเสนอแนะ	เอกสารอ้างอิง
2. ปลุกต้นไม้ภายในโครงการให้มากที่สุด ในบริเวณพื้นที่ว่างซึ่งไม่ใช่ถนนและทางวิ่งรถเพื่อลดภาระการทำงานของเครื่องปรับอากาศ	ปลุกต้นไม้บริเวณพื้นที่ว่าง เป็นพื้นที่สีเขียวทั้งหมด	-	ภาพที่ 6-1

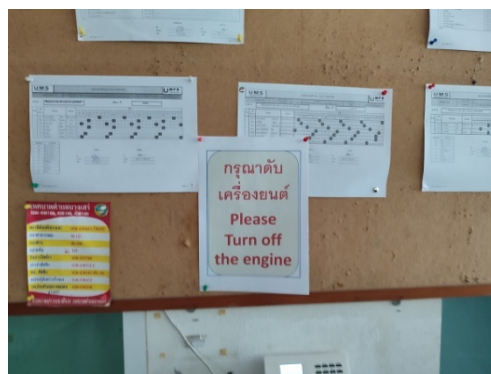
ภาพที่ 6-2 ป้ายดับเครื่องยนต์ไว้บริเวณที่จอดรถ

2. ติดตั้งป้ายห้ามติดเครื่องยนต์ไว้ภายในบริเวณลานจอดรถให้สังเกตได้อย่างชัดเจนและทั่วถึง	ติดตั้งป้ายห้ามติดเครื่องยนต์ไว้บริเวณลานจอดรถไว้แล้ว	-	ภาพที่ 6-2

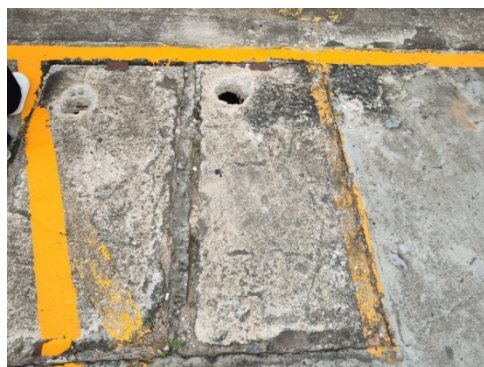
ภาพที่ 6-3 ฝาดังระบบบำบัดน้ำเสีย

1.3 ทรัพยากรน้ำ			
1. จัดให้มีระบบบำบัดน้ำเสีย โดยเลือกระบบบำบัดน้ำเสียสำเร็จรูป ชนิดเติมอากาศเลี้ยงตะกอนเวียนกลับ (Aeration activated sludge process , A/S) จำนวน 6 ชุด (1 ชุด/อาคาร) ออกแบบให้สามารถรองรับน้ำเสียได้ปริมาณ 140 ลบ.ม./วัน/ชุด โดยประสิทธิภาพของระบบบำบัดน้ำเสียเท่ากับร้อยละ 92 คิดค่าความสกปรกเฉลี่ย (BOD) ของน้ำเสียที่เข้าระบบบำบัดน้ำเสียเท่ากับ 250 มิลลิกรัม/ลิตร และมีค่า BOD ที่ออกจากระบบไม่เกิน 20 มิลลิกรัม/ลิตรและระบายออกสู่ภายนอกโครงการต่อไป	ติดตั้งระบบบำบัดน้ำเสียสำเร็จรูปไว้แต่ละอาคารสามารถบำบัดน้ำเสียค่า BOD ที่ต่ำกว่า 20 มิลลิกรัม/ลิตร	-	ภาพที่ 2 ภาพที่ 6-3

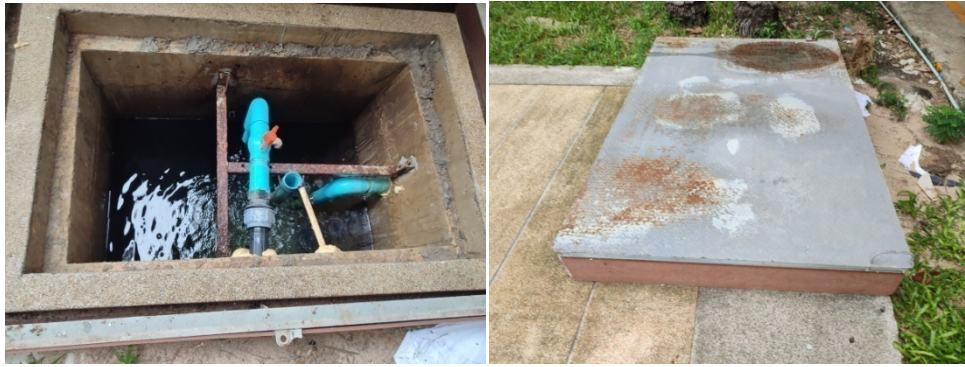
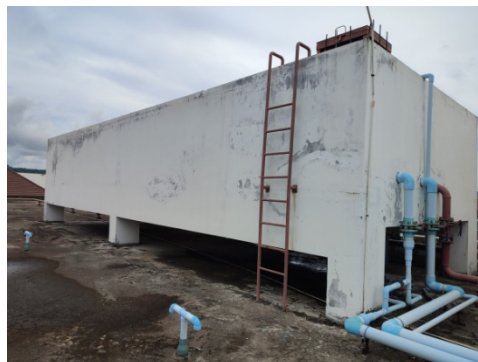
ภาพที่ 6-4 ถังสำรองน้ำใต้ดินและถังสำรองน้ำคาดฟ้า

3.คุณค่าการใช้ประโยชน์ของมนุษย์ 3.1 การใช้น้ำ 1. จัดให้มีการสำรองน้ำใช้ ดังนี้ - ถังเก็บน้ำใต้ดิน 1 ถัง ขนาดความจุ 160 ลบ.ม./อาคาร ถังเก็บน้ำบนดาดฟ้าความจุ 60 ลบ.ม./อาคาร คิดเป็นปริมาณน้ำสำรองในอาคารเท่ากับ 220 ลบ.ม./อาคาร	มีถังสำรองน้ำใช้เป็นถังเก็บน้ำใต้ดินและถังเก็บน้ำชั้นดาดฟ้าไว้แล้วตามความจุที่กำหนดไว้สภาพดีไม่มีรอยรั่ว รอยร้าว	-	ภาพที่ 6-4

2. ตรวจสอบดูระบบจ่ายน้ำ และระบบเส้นท่อจ่ายน้ำให้อยู่ในสภาพดีอยู่เสมอ หากพบว่ามี การชำรุดให้รีบแก้ไขทันที	ท่อประปาอยู่ในสภาพดี ไม่มีการรั่วซึม	-	ภาพที่ 6-4

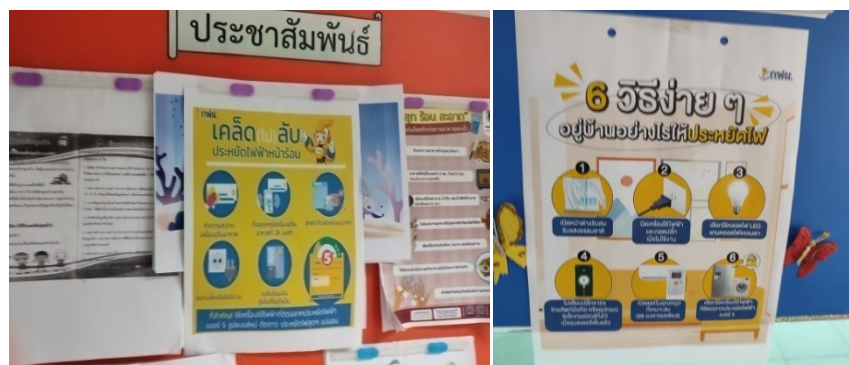
ภาพที่ 6-5 ป้ายรณรงค์ประหยัดไฟฟ้า

3.2 การใช้ไฟฟ้า 1. จัดให้มีและติดตั้งระบบไฟฟ้าตามทีเสนอในรายละเอียดโครงการ	ติดตั้งระบบไฟฟ้าเป็นไปตามหลักวิศวกรรม	-	-
2. รณรงค์ให้ผู้อาศัยใช้ไฟฟ้าอย่างประหยัด เช่น ปิดเครื่องใช้ไฟฟ้าเมื่อไม่มีการใช้งาน และถอดปลั๊กออก	รณรงค์ด้วยการติดป้ายประชาสัมพันธ์ในการประหยัดไฟฟ้า ใช้เครื่องใช้ไฟฟ้าเบอร์ 5	-	ภาพที่ 6-5

3. ติดตั้งอุปกรณ์เดินสายไฟฟ้ารวมถึงสายสัญญาณการสื่อสารต่าง ๆ และอุปกรณ์ไฟฟ้าต่าง ๆ ให้เป็นไปด้วยความเรียบร้อย และถูกต้องตามมาตรฐาน เช่น ไม่ติดตั้งเครื่องปรับอากาศใกล้กับแหล่งกำเนิดความร้อน เช่น กาต้มน้ำร้อน เต้าไมโครเวฟ เป็นต้น	ใช้อุปกรณ์ไฟฟ้าที่ได้มาตรฐาน และมีฉลากประหยัดไฟเบอร์ 5	-	ภาพที่ 6-5

8. เครื่องปรับอากาศภายในคอนโดมิเนียม เลือกใช้ผลิตภัณฑ์ประหยัดไฟเบอร์ 5 และที่ไม่ใช้สาร CFC15 เป็นส่วนประกอบ ของเครื่องปรับอากาศ	ใช้เครื่องปรับอากาศที่มีฉลากเบอร์ 5 และไม่ใช้สาร CFC15 แล้ว เป็นเครื่องปรับอากาศรุ่นใหม่	-	ภาพที่ 6-5

15. ประชาสัมพันธ์ให้ผู้พักอาศัยตั้งอุณหภูมิในเครื่องปรับอากาศให้เหมาะสมประมาณ 25-26 องศาเซลเซียส	ผู้พักอาศัยตั้งอุณหภูมิเครื่องปรับอากาศส่วนใหญ่ 25-26 องศาเซลเซียส	-	ภาพที่ 6-5

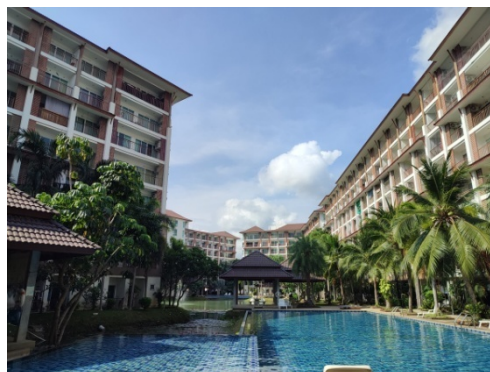
3.3 การอนุรักษ์พลังงาน 1. การอนุรักษ์พลังงานไฟฟ้าของเจ้าของโครงการ มีดังนี้ <ul style="list-style-type: none"> - ออกแบบลักษณะของอาคารโครงการ ให้สามารถลดปริมาณความร้อนจากแสงแดดที่จะเข้าสู่ตัวอาคารเพื่อลดภาระการทำงานของเครื่องปรับอากาศ - ออกแบบอาคารให้มีสีย่น ได้แก่ คลิป แผง ระแนง ทำให้อาคารมีร่มเงาและลดความร้อนที่จะเข้าสู่ตัวอาคาร - เลือกใช้กระจกสีเขียวตัดแสง (Tinted green glass) ซึ่งมีคุณสมบัติในการกรองแสงจำแต่ให้แสงสว่างเพียงพอ ทำให้ประหยัดไฟฟ้าส่องสว่างสามารถดูดซับความร้อนบางส่วนไม่ให้เข้าสู่ตัวอาคาร ทำให้ประหยัดพลังงานจากการใช้เครื่องปรับอากาศ - เลือกใช้สีทาอาคารชนิดสะท้อนความร้อนและเป็นโทนสีอ่อน เพื่อช่วยลดความร้อนที่จะเข้าสู่ตัวอาคาร 	ออกแบบอาคารให้มีการอนุรักษ์พลังงานไฟฟ้าไว้แล้ว ได้แก่ มีช่องเปิดสำหรับลดความร้อน มีระเบียบรั้วลม และพื้นที่สีเขียวที่แทรกอยู่ตามอาคารต่าง ๆ ช่วยลดอุณหภูมิบรรยากาศ ประกอบกับการออกแบบที่มีบึงน้ำอยู่ระหว่างอาคาร มีความชื้นและลมพัดทำให้อาคารไม่ร้อน และมีลมพัดตลอดเวลา ใช้กระจกที่ไม่สะท้อนแสง ในช่วงเวลากลางวันมีความสว่าง ไม่จำเป็นต้องเปิดดวงไฟแต่อย่างใด การใช้สีอ่อนทาสีอาคารทำให้ไม่ดูดกลืนความร้อนในเวลากลางวัน		ภาพที่ 6-6

ภาพที่ 6-6 สภาพอาคารในปัจจุบัน โครงสร้างอาคารแข็งแรงไม่แตกร้าว

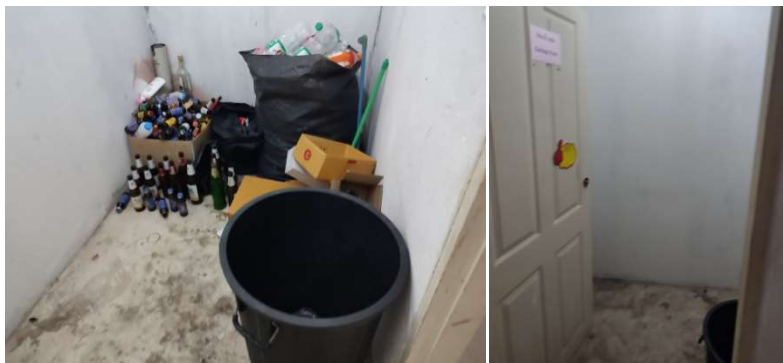
ภาพที่ 6-8 ห้องพักมูลฝอยประจำชั้น

3.4 การจัดการมูลฝอย			
1. จัดให้แต่ละอาคารมีห้องเก็บมูลฝอยในแต่ละชั้นและภายในห้องเก็บมูลฝอยติดตั้งภาชนะรองรับมูลฝอย ซึ่งเลือกใช้ภาชนะรองรับมูลฝอย ชนิดถังความจุ 100 ลิตร จำนวน 5 ถัง รองรับมูลฝอยเปียก 2 ถัง มูลฝอยแห้ง 2 ถัง และมูลฝอยอันตราย ที่เกิดขึ้นในแต่ละชั้น โดยภายในถังบรรจุถุงดำ เพื่อง่ายต่อการจัดเก็บ เก็บขน แล้วเคลื่อนย้าย	มีห้องพักมูลฝอยประจำชั้นไว้แล้ว	-	ภาพที่ 6-8

6. ห้องพักมูลฝอยจะมีประตูมิดชิดเพื่อป้องกันกลิ่น รบกวนผู้อยู่อาศัยและชุมชนบริเวณใกล้เคียง โดยจะเปิดประตูเฉพาะช่วงที่มีการเก็บขนมูลฝอยเท่านั้น	ห้องพักมูลฝอยมีประตูที่ปิดมิดชิด	-	ภาพที่ 6-8

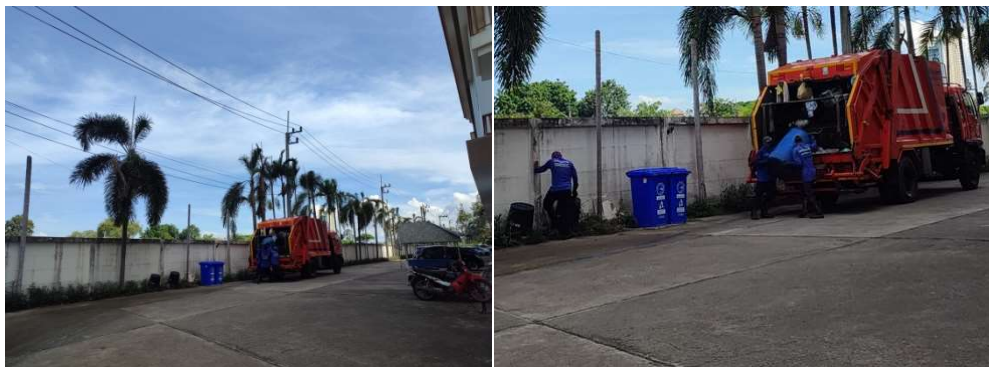
ภาพที่ 6-9 รถจัดเก็บมูลฝอยของเทศบาลบางเสร่เข้ามาจัดเก็บภายในโครงการ

2. ตรวจสอบไม่ให้มีมูลฝอยตกค้างในโครงการ หากมีมูลฝอยตกค้างในโครงการต้องแจ้งให้กองสาธารณสุขและสิ่งแวดล้อมเทศบาลบางเสร่ เข้ามาเก็บขนเพื่อนำไปกำจัดต่อไป	ไม่มีมูลฝอยตกค้าง และเทศบาลบางเสร่เข้ามาดำเนินการเก็บขนไปกำจัดสม่ำเสมอ	-	ภาพที่ 6-9

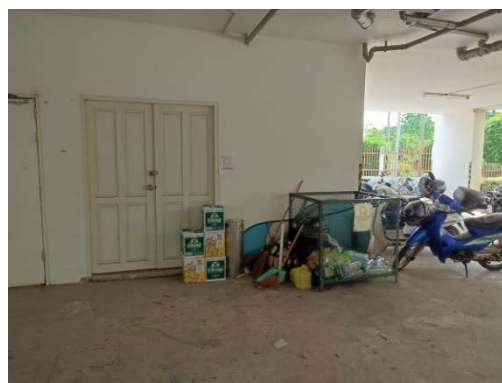
ภาพที่ 6-10 กระบะสำหรับรวบรวมมูลฝอยนำกลับไปขายเพื่อ รีไซเคิล

7. กำหนดให้มีมาตรการในการลดปริมาณมูลฝอยทั่วไป และมูลฝอยอันตราย โดยใช้มาตรการ ลด ละ เลิก และรณรงค์ให้ผู้พักอาศัยมีจิตสำนึกในการลดมูลฝอยทั่วไป และมูลฝอยอันตราย	มีมาตรการลดมูลฝอย โดยมีกระเบสำหรับให้ผู้พักอาศัยใส่มูลฝอยที่จะนำไปขายเป็นขยะรีไซเคิลไว้แล้ว	-	ภาพที่ 6-10

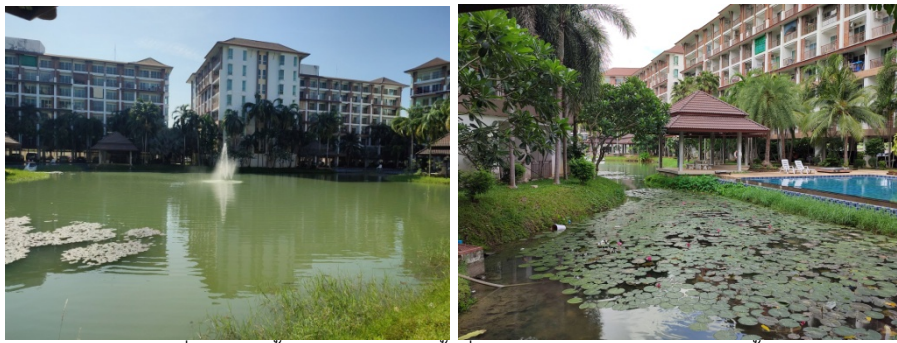
ภาพที่ 6-11 บึงน้ำขนาดใหญ่กลางพื้นที่โครงการปัจจุบันใช้เป็นบ่อนกวนน้ำ

3.6 การระบายน้ำและการป้องกันน้ำท่วม 1. จัดให้มีการควบคุมการระบายน้ำฝนของโครงการ โดยการจัดเตรียมท่อที่มีเส้นผ่านศูนย์กลางขนาดใหญ่ เท่ากับ 0.4 0.5 และ 0.6 เมตรซึ่งใหญ่กว่าขนาดของท่อที่ระบายน้ำฝน ปกติเส้นผ่านศูนย์กลางเท่ากับ 0.4 เมตร เพื่อทำการหน่วงปริมาณน้ำฝนไว้ในท่อ โดยปริมาตรเพียงพอกับปริมาณน้ำฝนที่ต้องการกักเก็บในขณะฝนกำลังตก โดยการควบคุมอัตราการไหลของการระบายน้ำฝนด้วยท่อที่มีเส้นผ่านศูนย์กลาง 0.25 เมตร โดยมีอัตราการไหลเท่ากับ 0.095644 ลบ.ม./วินาที ซึ่งน้อยกว่า อัตราการไหลของน้ำฝนก่อนการพัฒนา 0.1805 ลบ.ม./วินาที ทำให้เกิดการหน่วงน้ำในท่อภายในโครงการ ได้ถึง 354.10 ลบ.ม. จึงเป็นการป้องกันมิให้น้ำฝนที่รับออกมากเกินจนเกิดผลกระทบต่อพื้นที่ข้างเคียง	ควบคุมการระบายน้ำในโครงการโดยการมีท่อระบายน้ำฝนและบ่อหน่วงน้ำขนาดใหญ่ซึ่งใช้บึงรองรับน้ำฝนและหากมีฝนตกหนักจะระบายออกโดยผ่านบ่อพักน้ำและท่อระบายน้ำออกสู่ท่อระบายน้ำภายนอกโครงการ	-	ภาพที่ 6-11

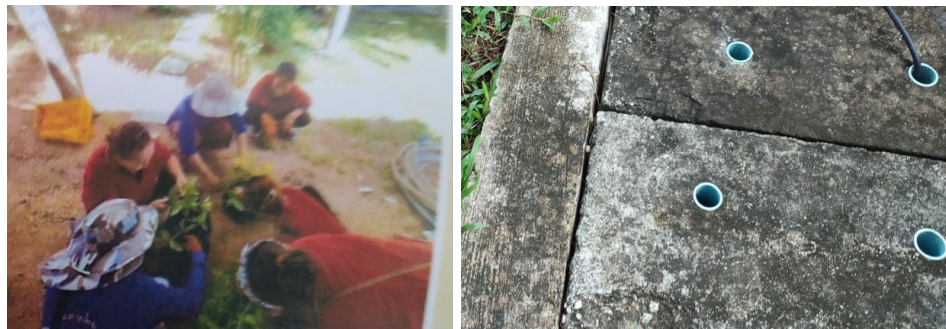
ภาพที่ 6-12 ทำความสะอาดเก็บขยะบึงน้ำ และตรวจสอบท่อระบายน้ำและฝาท่อระบายน้ำ

8. รณรงค์ให้ผู้พักอาศัยใช้น้ำอย่างประหยัดเพื่อลดปริมาณน้ำที่ระบายลงสู่ท่อระบายน้ำสาธารณะ	ผู้พักอาศัยใช้น้ำอย่างประหยัด	-	-
9. ทำการขุดลอกท่อระบายน้ำ 2 ครั้ง/ปี ในช่วงก่อนและหลังฤดูฝน	ขุดลอกท่อระบายน้ำและเก็บเศษใบไม้ตะกอน และขยะออก	-	ภาพที่ 6-12

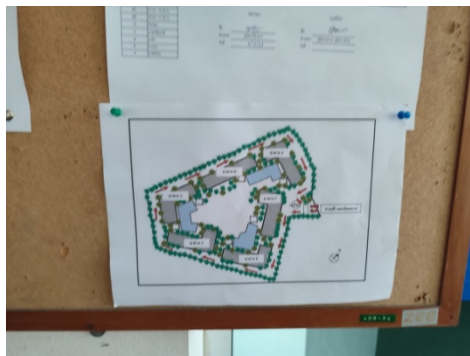
ภาพที่ 6-13 ป้ายผังจราจรติดไว้ที่ป้ายประชาสัมพันธ์ของโครงการ

3.7 การคมนาคมและการขนส่ง			
1. จัดให้มีผังการจราจรตามที่กำหนดไว้ในผังบริเวณ	ติดป้ายผังจราจรไว้ที่บอร์ดประชาสัมพันธ์ของโครงการ	-	ภาพที่ 6-13
2. ติดตั้งป้ายแสดงเส้นทางรถ เข้า-ออก ภายในโครงการ พร้อมทั้งสัญญาณจราจรต่าง ๆ ให้ชัดเจนตามความเหมาะสม	ติดป้ายแสดงทางวิ่งรถของโครงการไว้แล้ว	-	ภาพที่ 6-13

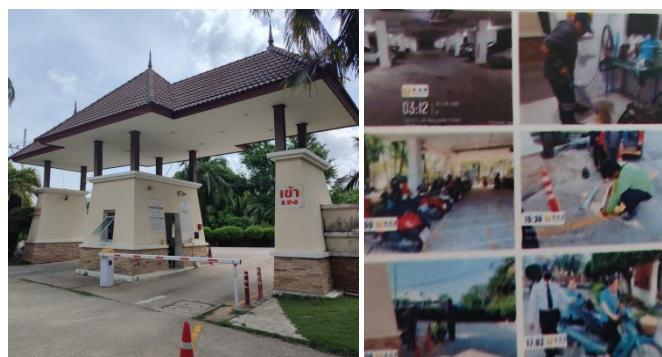
ภาพที่ 6-14 บัอมยามรักษาความปลอดภัยและเจ้าหน้าที่ดูแลการจราจรที่ทางเข้าออกโครงการ

3. จัดให้มีเจ้าหน้าที่ หรือยามคอยอำนวยความสะดวกและจัดระบบการจราจรบริเวณทางเข้า-ออกพื้นที่โครงการในช่วงโม่งเร่งด้วยเพื่อป้องกันการเกิดอุบัติเหตุ	มีเจ้าหน้าที่จัดการจราจรไว้แล้วที่บ่อนยามโครงการ	-	ภาพที่ 6-14

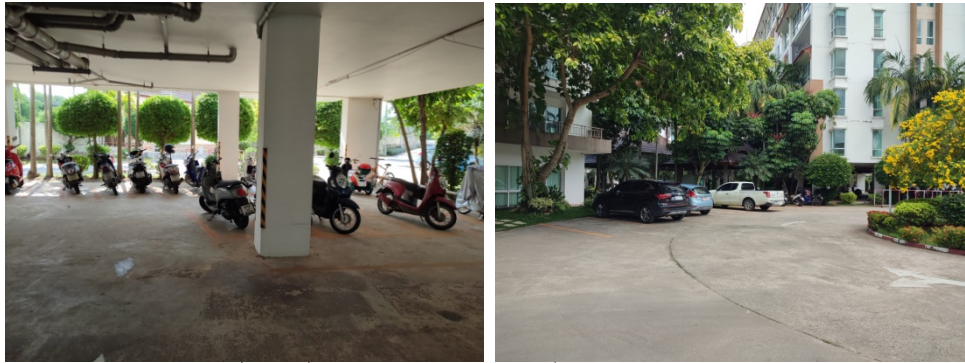
ภาพที่ 6-15 ที่จอดรถภายในโครงการและที่จอดรถผู้มาติดต่อโครงการ

4. ห้ามประกอบกิจกรรมใด ๆ รวมทั้งการก่อสร้างในบริเวณที่จัดไว้ใช้เป็นที่จอดรถยนต์ อันจะทำให้พื้นที่จอดรถลดลงจากที่เสนอไว้ในรายงาน	ไม่มีกิจกรรมอื่นบริเวณที่จอดรถสามารถจอดรถไว้ไม่มีสิ่งกีดขวางที่ทำให้ลดจำนวนที่จอดรถ	-	ภาพที่ 6-15

เงื่อนไขตามมาตรการป้องกันและแก้ไขผลกระทบสิ่งแวดล้อม	ผลการปฏิบัติตามมาตรการ	ปัญหา อุปสรรค และข้อเสนอแนะ	เอกสารอ้างอิง
5. จัดให้มีที่จอดรถของโครงการ จำนวน 249 คัน ตามที่เสนอไว้ในรายงานตลอดไป	มีที่จอดรถรวม 249 คันตามที่ได้ออกไว้	-	ภาพที่ 6-15

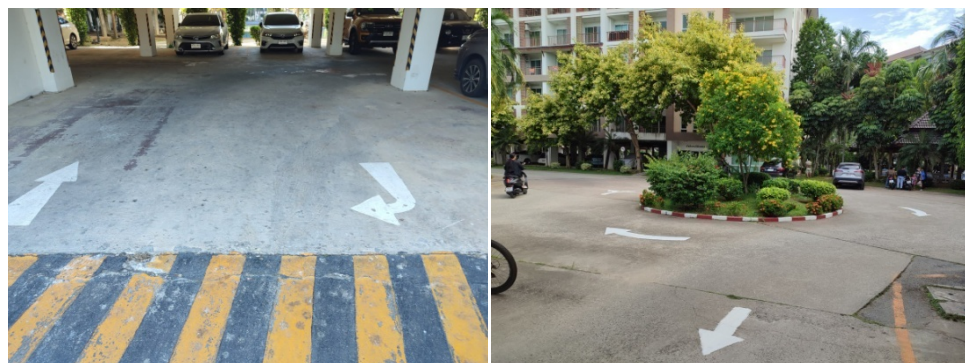
ภาพที่ 6-16 ลูกศรแสดงทิศทางวิ่งรถภายในโครงการ

6. จัดให้มีเส้นแบ่งช่องจราจรอย่างชัดเจน เพื่อความเป็นระเบียบเรียบร้อยของการจราจรภายในลานจอดรถของโครงการ	มีเส้นแบ่งช่องจราจรซึ่งเดินรถแบบทิศทางเดียวไว้แล้ว	-	ภาพที่ 6-16
