รายงานผลการปฏิบัติตามมาตรการป้องกันและแก้ไขผลกระทบสิ่งแวดล้อม
และมาตรการติดตามตรวจสอบผลกระทบสิ่งแวดล้อม
โครงการ โรงแรม ฟอรัจน์ ริเวอร์วิว นครพนม
(FORTUNE RIVER VIEW HOTEL NAKHON PHANOM) (ระยะดำเนินการ)
ระหว่างเดือนมกราคม-มิถุนายน พ.ศ. 2568

จัดทำโดย บริษัท เอแอลเอส แลบบอราทอรี กรุ๊ป (ประเทศไทย) จำกัด
104 ซอยพัฒนาการ 40 ถนนพัฒนาการ แขวงพัฒนาการ เขตสวนหลวง กรุงเทพฯ 10250
โทรศัพท์ 0-2760-3000 โทรสาร 0-2760-3197 www.alsglobal.com

รายงานผลการปฏิบัติตามมาตรการป้องกันและแก้ไขผลกระทบสิ่งแวดล้อม
และมาตรการติดตามตรวจสอบผลกระทบสิ่งแวดล้อม
โครงการ โรงแรม ฟอ์จูน ริเวอร์วิว นครพนม
(FORTUNE RIVER VIEW HOTEL NAKHON PHANOM)

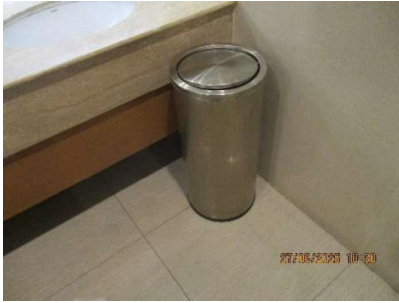
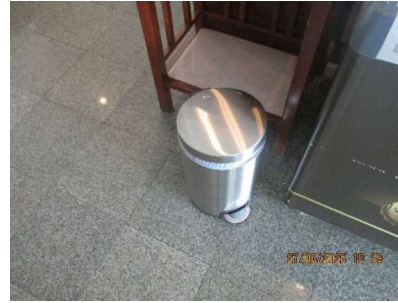
4. คุณค่าการใช้ประโยชน์ของมนุษย์ (ต่อ)				
4.3 การจัดการมูลฝอย	- จัดให้มีถังขยะขนาด 50 ลิตร ตามที่ได้เสนอในรายละเอียดโครงการทั้งในทุกระยะ 50 เมตร โดยถังขยะที่ใช้ต้องเป็นชนิดเดียวกัน มีความต้านทานไม่เป็นสนิมสามารถป้องกันแมลงวัน สุนัข และ สัตว์พื้นเพาะทำความสะดวกสบาย	- โครงการจัดให้มีถังขยะขนาด 50 ลิตร โดยวางไว้บริเวณพื้นที่ส่วนกลางของโรงแรม เพื่อสามารถป้องกันแมลงวัน สุนัข และสัตว์พื้นเพาะ	-	ภาพที่ 2.2-1 ถังขยะมูลฝอย

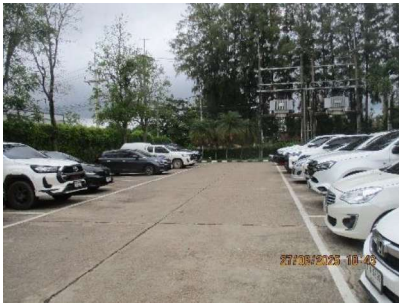
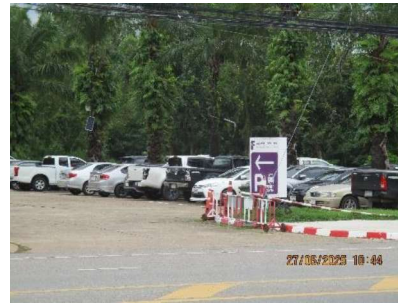
ภาพที่ 2.2-2 พื้นที่จอดรถของโครงการ

4.5 การคมนาคม	- จัดให้มีระบบไฟฟ้าส่องสว่างทางจราจรให้เพียงพอและได้มาตรฐานการออกแบบทางจราจร	- โครงการติดตั้งระบบไฟฟ้าส่องสว่างทางจราจรให้เพียงพอ	-	รูปที่ 2.2-2 พื้นที่จอดรถของโครงการ

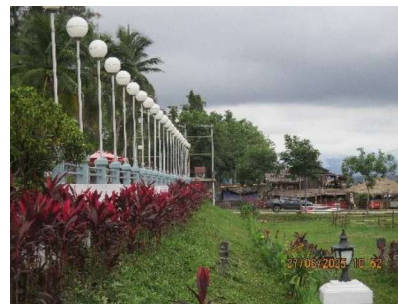
ภาพที่ 2.2-4 พื้นที่โครงการฝังน้ำแข็ง

4.4 ระบบระบายน้ำและป้องกันน้ำท่วม	- ดำเนินการก่อสร้างเขื่อนป้องกันตลิ่งตามที่ระบุไว้ในรายละเอียดโครงการและแบบแปลน	- เนื่องจากปัจจุบันถนนชายโขง (ถนนเลียบริบแม่น้ำโขง) โครงการยังไม่สามารถดำเนินการก่อสร้างเขื่อนป้องกันตลิ่งได้อย่างไรก็ตามโครงการได้ มีพื้นที่สีเขียวบริเวณแนวรั้วของโครงการเพื่อป้องกันการพังทลายของดิน	-	รูปที่ 2.2-4 พื้นที่โครงการฝั่งแม่น้ำโขง

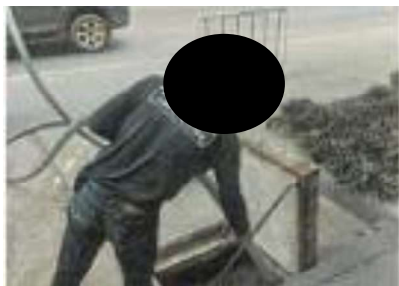
ภาพที่ 2.2-5 เจ้าหน้าที่ดูแลระบบบำบัดน้ำเสีย

2. ทรัพยากรสิ่งแวดล้อมทางกายภาพ (ต่อ)				
2.3 ทรัพยากรน้ำผิวดิน (ต่อ)	- จัดให้มีการตรวจสอบประสิทธิภาพและสภาพการทำงานของระบบบำบัดน้ำเสีย	- โครงการจัดให้มีเจ้าหน้าที่ที่มีความรู้ทำหน้าที่รับผิดชอบในการดูแลและบำรุงรักษาระบบบำบัดน้ำเสีย	-	ภาพที่ 2.5-5 เจ้าหน้าที่ดูแลระบบบำบัดน้ำเสีย

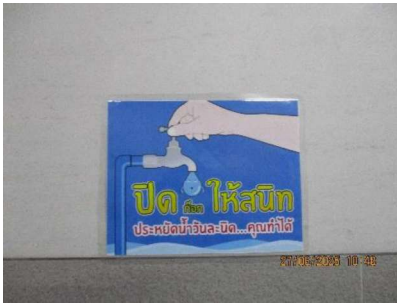
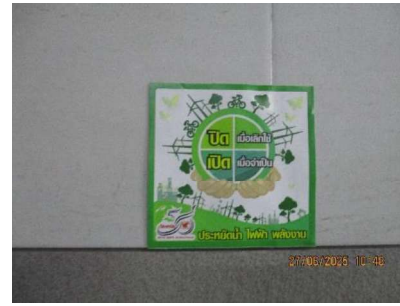
ภาพที่ 2.2-7 ป้ายรณรงค์ประหยัดน้ำ

4. คุณค่าการใช้ประโยชน์ของมนุษย์				
4.1 การใช้น้ำ	- ตรวจสอบเส้นท่อประปาอย่างสม่ำเสมอ ป้องกันน้ำรั่วซึม พร้อมทั้งตรวจสอบการใช้น้ำอย่างประหยัด	- ตรวจสอบเส้นท่อประปาอย่างสม่ำเสมอ ป้องกันน้ำรั่วซึม พร้อมทั้งตรวจสอบการใช้น้ำอย่างประหยัด	-	รูปที่ 2.2-7 ป้ายณรงค์ประหยัดน้ำ

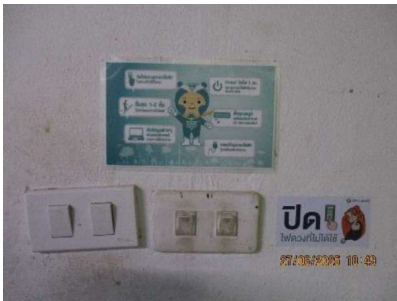
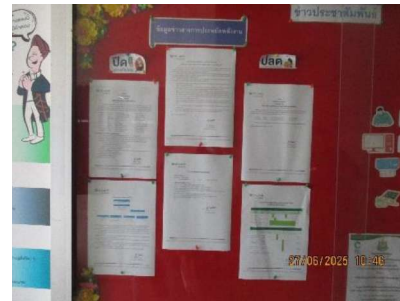
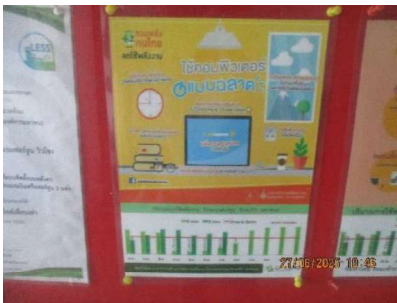
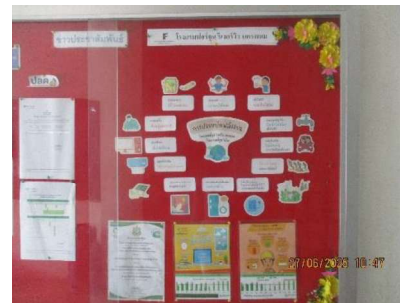
ภาพที่ 2.2-8 ป้ายรณรงค์ประหยัดไฟ และหลอดไฟ LED

- เพื่อเป็นการประหยัดไฟฟ้า อุปกรณ์ไฟฟ้าที่ใช้ให้เป็นแบบประหยัดพลังงาน พร้อมทั้งตรวจสอบการใช้น้ำอย่างประหยัด	- โครงการเลือกใช้อุปกรณ์ไฟฟ้าที่ใช้ให้เป็นแบบประหยัดพลังงาน และ มีการติดป้ายณรงค์ให้มีการใช้ไฟฟ้าอย่างประหยัด	-	รูปที่ 2.2-8 ป้ายณรงค์ประหยัดไฟและหลอดไฟ LED

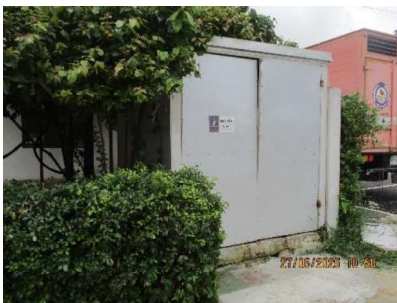
ภาพที่ 2.2-9 ห้องพักขยะ

- การเก็บขยะมูลฝอยกำชับให้ผู้รับผิดชอบทำการแยกขยะแล้วนำขยะบรรจุใส่ถุงพลาสติกดำ สำหรับบรรจุมูลฝอยแล้วผูกปากถุงให้แน่น นำมาที่พักขยะเพื่อรอการเก็บขน	- โครงการจัดให้มีห้องพักขยะสำหรับรวบรวมขยะ โดยทำการบรรจุใส่ถุงดำและมัดปากอย่างมิดชิด	-	รูปที่ 2.2-9 ห้องพักขยะรูปที่ 2.2-10 จุดคัดแยกขยะ

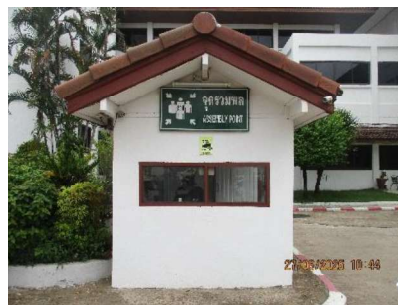
ภาพที่ 2.2-11 บ่อมยามและเจ้าหน้าที่รักษาความปลอดภัย

5. คุณค่าต่อคุณภาพชีวิต				
5.1 ความปลอดภัย สาธารณะและการป้องกันอัคคีภัย	- ป้อมยาม และจัดให้มียามประจำป้อมยาม	- โครงการจัดให้มีป้อมยามและเจ้าหน้าที่รักษาความปลอดภัยบริเวณทางเข้าโครงการ	-	รูปที่ 2.2-11 ป้อมยามและเจ้าหน้าที่รักษาความปลอดภัย

- จัดให้มีเวรยามรักษาความปลอดภัย ออกตรวจดูแลความเรียบร้อยภายในโครงการ	- โครงการจัดให้มีเจ้าหน้าที่รักษาความปลอดภัยบริเวณทางเข้าโครงการ ตลอด 24 ชั่วโมง	-	รูปที่ 2.2-11 ป้อมยามและเจ้าหน้าที่รักษาความปลอดภัย

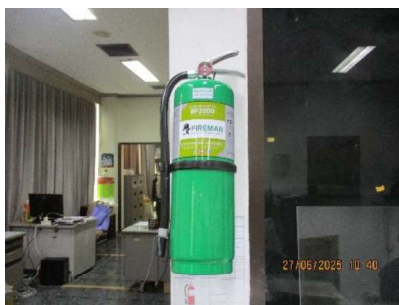
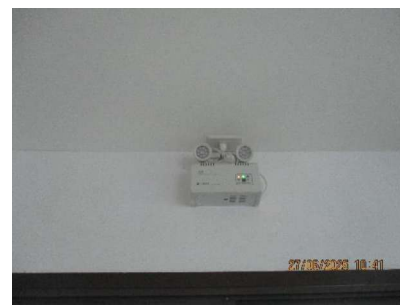
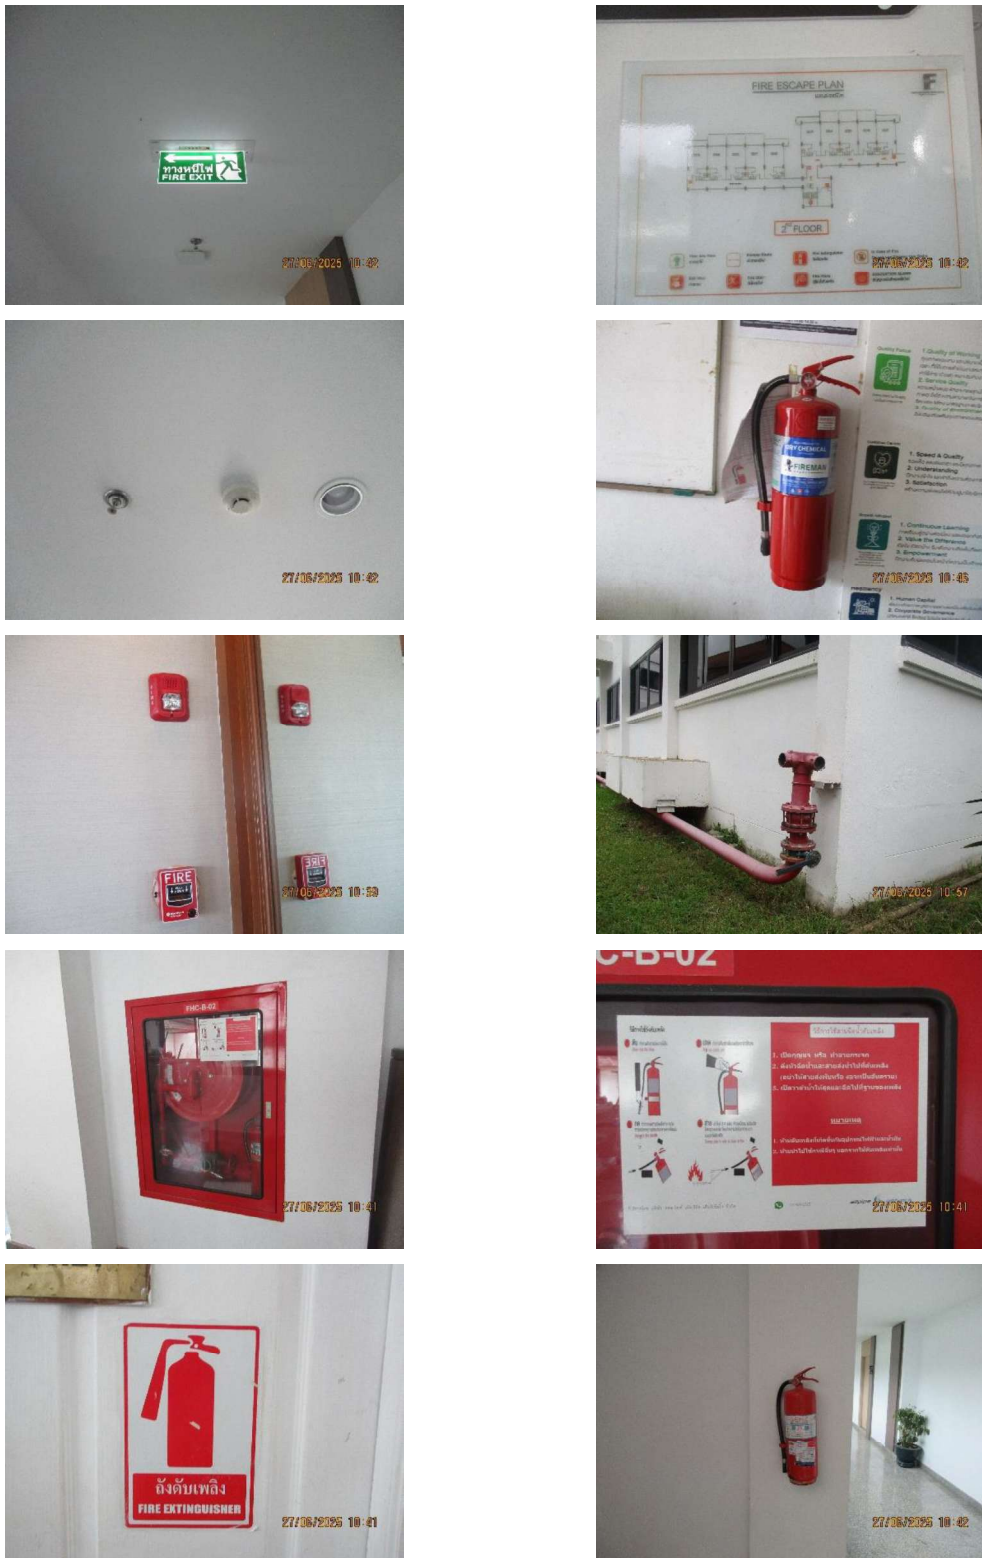
ภาพที่ 2.2-12 อุปกรณ์ป้องกันและระงับอัคคีภัย

- จัดให้มีระบบป้องกันอัคคีภัยตามที่ได้เสนอในรายงานฯ	- โครงการจัดให้มีระบบป้องกันอัคคีภัย ได้แก่ ชุดกักแ้งเหตุ (Manual Pull-Down Station) เครื่องตรวจจับควัน (Smoke detector) เครื่องตรวจจับความร้อน (Heat detector) ถังดับเพลิง ตู้ดับเพลิง (Fire House Cabinet) หัวกระจายน้ำดับเพลิง (Sprinkler) อุปกรณ์แจ้งสัญญาณ (Fire Alarm) ทางหนีไฟ หัวจ่ายน้ำดับเพลิง และโครงการมีแผนป้องกันและระงับอัคคีภัย ทั้งนี้ทางโครงการได้มีการซ่อมอพยพดับเพลิงอพยพหนีไฟประจำปี โดยปี พ.ศ. 2568 ทางโครงการมีแผนในช่วงเดือนกรกฎาคม ถึงธันวาคม 2568	-	ภาคผนวก ข-5 แผนป้องกันและระงับอัคคีภัย รูปที่ 2.2-12 อุปกรณ์ป้องกันและระงับอัคคีภัย รูปที่ 2.2-15 การซ่อมอพยพหนีไฟ

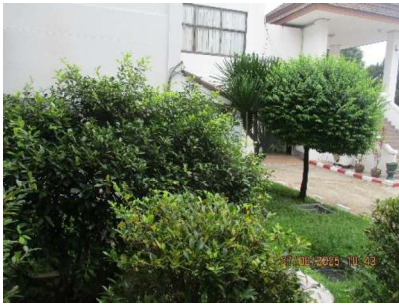
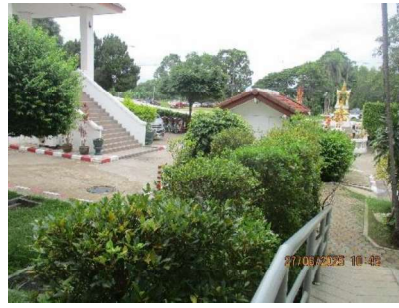
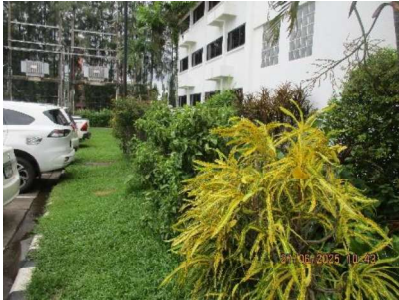
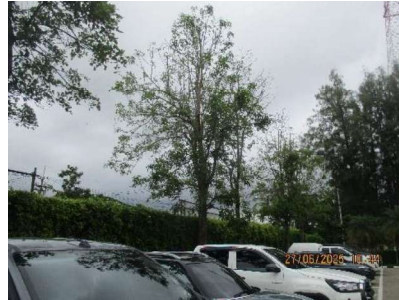
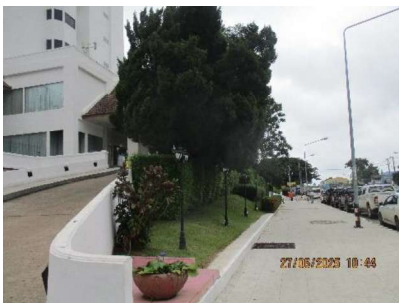
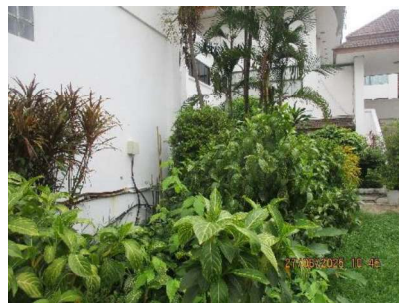
ภาพที่ 2.2-13 บริเวณพื้นที่สีเขียวของโครงการ

- จัดผังโครงการตามที่ได้เสนอในรายละเอียดโครงการ	- โครงการจัดทำพื้นที่สีเขียวตามผังโครงการตามที่ได้เสนอไว้ในรายละเอียดโครงการ	-	รูปที่ 2.2-13 บริเวณพื้นที่สีเขียวของโครงการ

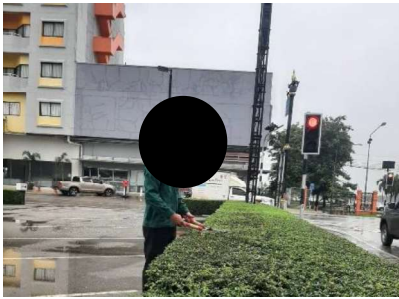
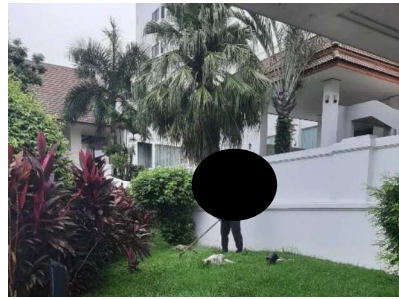
ภาพที่ 2.2-14 เจ้าหน้าที่รักษาความสะอาดและดูแลพื้นที่สีเขียวของโครงการ

5.2 คุณภาพและทัศนียภาพ	- ปุ่มกดต้นไม้ใหญ่และจัดแต่งสนาม ดังที่เสนอในรายงานฯ	- โครงการจัดให้มีการปลูกต้นไม้ใหญ่บริเวณพื้นที่โรงแรม	-	รูปที่ 2.2-14 เจ้าหน้าที่รักษาความสะอาด และดูแลพื้นที่สีเขียวของโครงการ

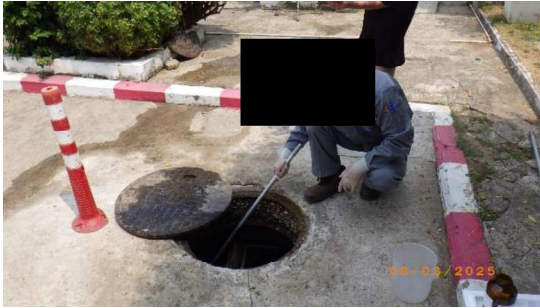
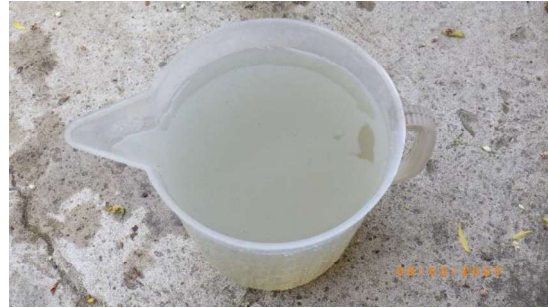
บ่อพักน้ำสุดท้ายที่ 1

- ความเป็นกรด-ด่าง	มีค่าเท่ากับ	7.9	
- บีโอดี	มีค่าเท่ากับ	50.8*	มิลลิกรัมต่อลิตร
- ของแข็งแขวนลอย	มีค่าเท่ากับ	79*	มิลลิกรัมต่อลิตร
- ไขมันและน้ำมัน	มีค่าเท่ากับ	<3	มิลลิลิตรต่อลิตรต่อชั่วโมง
- ปริมาณฟิคอลโคลิฟอร์ม	มีค่าเท่ากับ	240,000.0	เอ็มพีเอ็นต่อมิลลิลิตร

เมื่อนำผลการตรวจวิเคราะห์มาเปรียบเทียบกับค่ามาตรฐานตามประกาศกระทรวงทรัพยากรธรรมชาติและสิ่งแวดล้อม เรื่อง กำหนดมาตรฐานควบคุมการระบายน้ำทิ้งจากอาคารบางประเภทและบางขนาด พ.ศ. 2567 (อาคารประเภท ข.) พบว่า ผลการตรวจวิเคราะห์ส่วนใหญ่มีค่าอยู่ในเกณฑ์มาตรฐานกำหนด ยกเว้นค่า บีโอดี (BOD) บริเวณ บ่อบำบัดน้ำเสียที่ 1 และบริเวณบ่อบำบัดน้ำเสียที่ 2 และปริมาณของแข็งแขวนลอย (Total Suspended Solids) บริเวณ บ่อบำบัดน้ำเสียที่ 1 ที่มีค่าไม่อยู่ในเกณฑ์มาตรฐานดังกล่าวฯ กำหนด อย่างไรก็ตามโครงการได้มีการปรับปรุงระบบบำบัดน้ำเสียเพิ่มเติม คาดว่าแล้วเสร็จ ช่วงเดือนปลายมิถุนายน 2568
