บทที่ 2

ผลการตรวจการปฏิบัติตามมาตรการป้องกันและแก้ไข

ปัจจุบันโครงการ ไทย บัว ทาวเวอร์ ส่วนขยาย (เปลี่ยนแปลงรายละเอียดโครงการและเปลี่ยนแปลงการใช้ประโยชน์อาคาร) ได้เปิดดำเนินการเป็นอาคารชุด และอาคารชุดเพื่อการพาณิชย์ใช้ประโยชน์เป็นโรงแรม ซึ่งได้เปิดดำเนินการในส่วนของโรงแรมตามใบอนุญาตให้ประกอบกิจการธุรกิจโรงแรม ตามมาตรา 15 แห่งพระราชบัญญัติโรงแรม พ.ศ. 2547 ใบอนุญาตเลขที่ 1/2568 (แสดงในภาคผนวก ง.2) มีรายละเอียดผลการตรวจการปฏิบัติตามมาตรการป้องกันและแก้ไขผลกระทบสิ่งแวดล้อม ดังต่อไปนี้

ตารางที่ 2.2-1 ผลการตรวจสอบการปฏิบัติตามมาตรการป้องกันและแก้ไขผลกระทบสิ่งแวดล้อม (ระยะเปิดดำเนินการ) โครงการ ไทย บัว ทาวเวอร์ ส่วนขยาย (เปลี่ยนแปลงรายละเอียดโครงการ และเปลี่ยนแปลงการใช้ประโยชน์อาคาร)

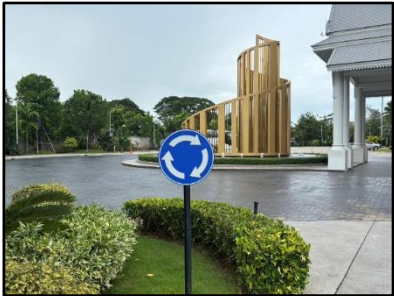
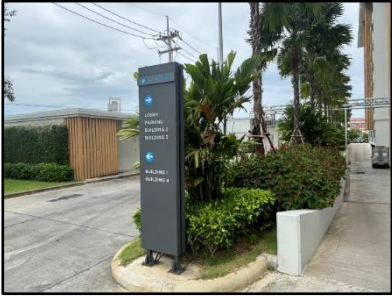
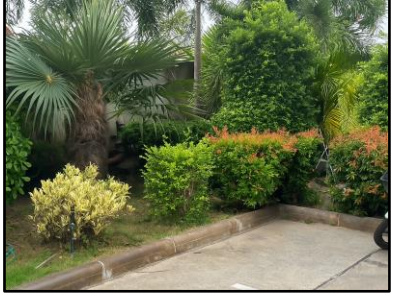
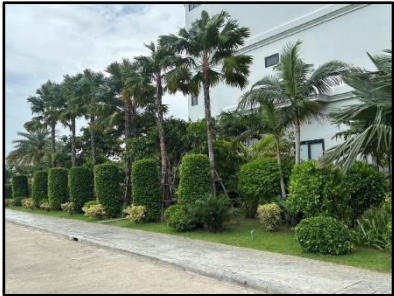
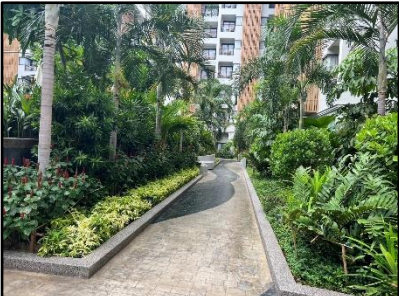
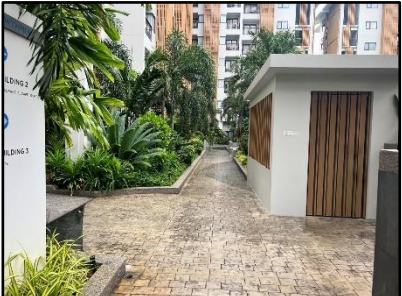
รูปที่ 2-1	การจัดภูมิสถาปัตย์ พื้นที่สีเขียวภายในโครงการ และป้ายชื่อโครงการ
ที่มา : บริษัท เนเชอรัล โอเพอเรชั่น จำกัด, มิถุนายน 2568

2. จัดให้มีการดูแลรักษาพื้นที่จัดภูมิทัศน์ภายในโครงการ และดูแลความสะอาด และความเป็นระเบียบเรียบร้อยภายในบริเวณโครงการอยู่เสมอ	√			รูปที่ 2-1	- โครงการมีการดูแลรักษาพื้นที่จัดภูมิทัศน์ภายในโครงการ และดูแลความสะอาด และความเป็นระเบียบเรียบร้อยภายในบริเวณโครงการอยู่เสมอ

1.2 ทรัพยากรดินและการพังทลายของดิน 1. ดูแลพื้นที่สีเขียวภายในโครงการ และปลูกพืชคลุมดิน เพื่อช่วยยึดหน้าดินไม่ให้เกิดการชะล้างพังทลาย	√			รูปที่ 2-1	- โครงการมีการดูแลพื้นที่สีเขียวภายในโครงการ และปลูกพืชคลุมดิน เพื่อช่วยยึดหน้าดินไม่ให้เกิดการชะล้างพังทลาย

2. ดูแลรักษาสวนหย่อม และต้นไม้ให้เจริญเติบโตดีอยู่เสมอ	√			รูปที่ 2-1	- โครงการได้จัดให้มีคนดูแลรักษาสวนหย่อม และต้นไม้ให้เจริญเติบโตสวยงามอยู่เสมอ

4. จัดให้มีพื้นที่สีเขียวภายในโครงการ โดยปลูกไม้ยืนต้น ไม้พุ่ม และพืชคลุมดิน เพื่อลดการเกิดฝุ่นละออง	√			รูปที่ 2-1	- โครงการจัดให้มีพื้นที่สีเขียวภายในโครงการ โดยปลูกไม้ยืนต้น ไม้พุ่ม และพืชคลุมดิน เพื่อลดการเกิดฝุ่นละออง

การจัดภูมิสถาปัตย์และพื้นที่สีเขียว

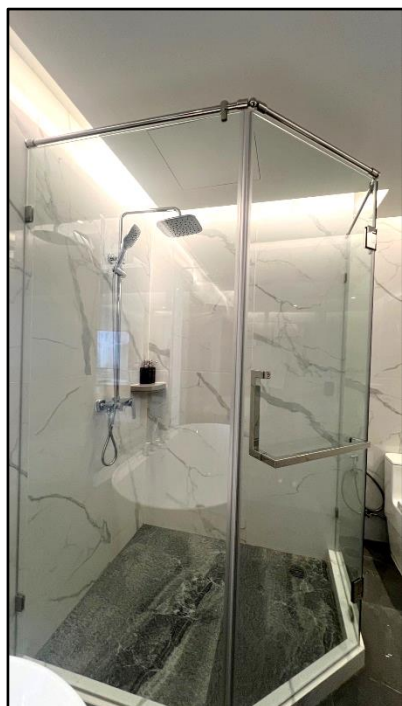
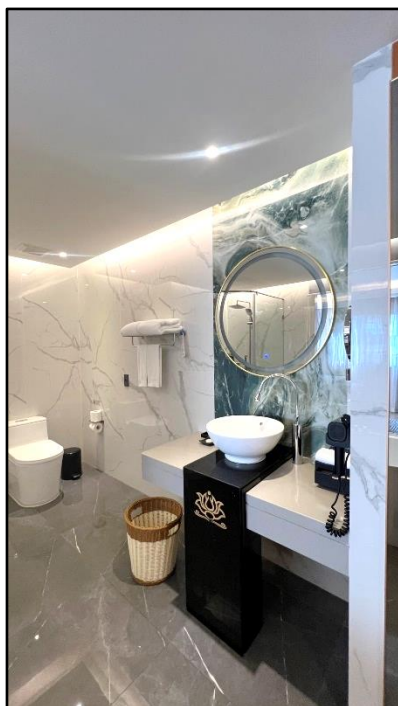
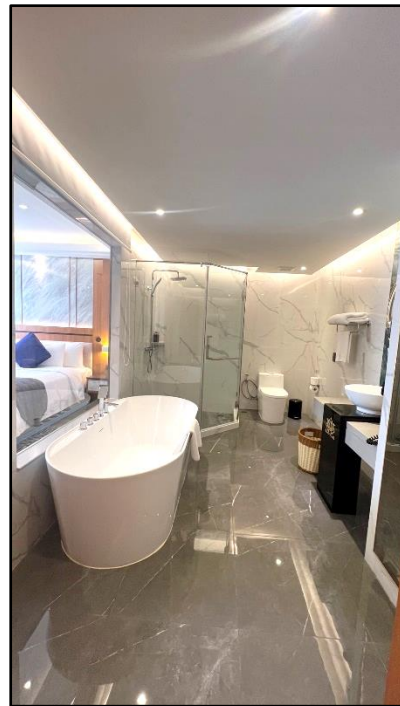
รูปที่ 2-2	การใช้หลอดไฟประหยัดพลังงาน (LED) และสุขภัณฑ์แบบประหยัดน้ำ
ที่มา : บริษัท เนเซอร์ล โอเปอเรชั่น จำกัด, มิถุนายน 2568

4. ในขั้นตอนการออกแบบและจัดหาเครื่องสุขภัณฑ์สำหรับห้องน้ำ/ห้องส้วม จะเลือกอุปกรณ์แบบประหยัดน้ำ	√			รูปที่ 2-2	- โครงการมีการเลือกใช้เครื่องสุขภัณฑ์สำหรับห้องน้ำที่มีคุณภาพ และประหยัดน้ำ

สุขภัณฑ์สำหรับห้องน้ำ/ห้องส้วม แบบประหยัดน้ำ

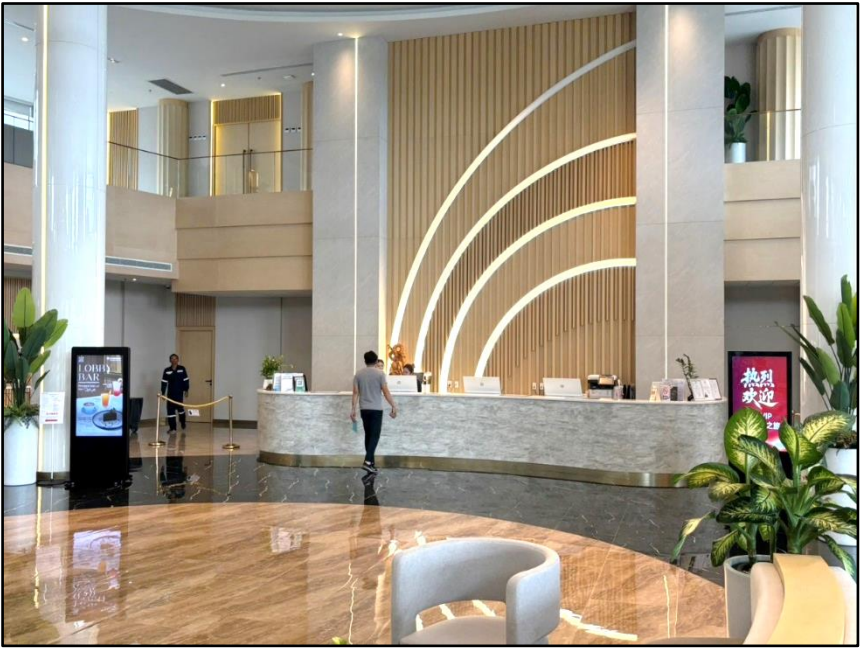
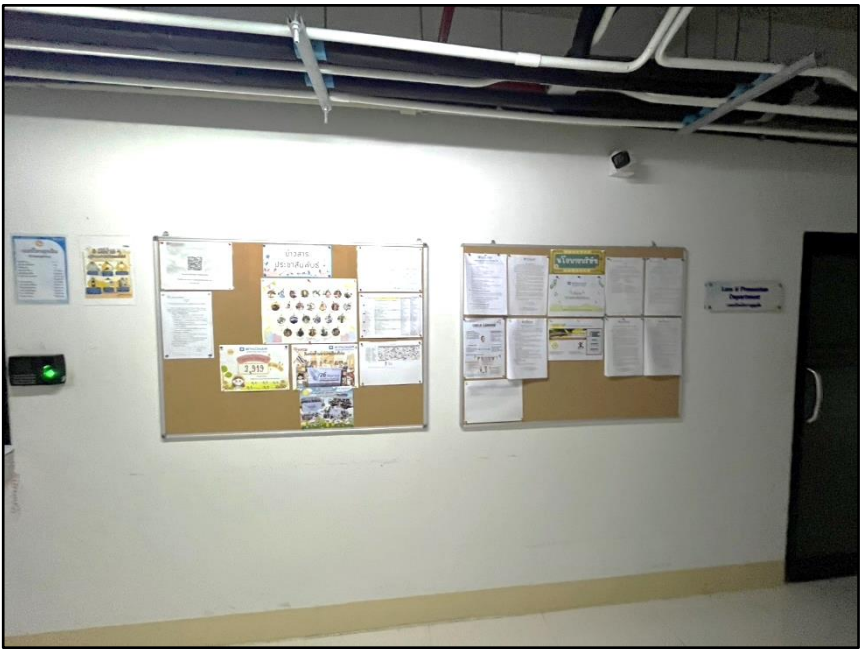
รูปที่ 2-3	จุดบริการติดต่อสอบถาม และรับเรื่องร้องเรียนโครงการ และบอร์ดประชาสัมพันธ์ข้อมูลข่าวสาร การรณรงค์ให้ความรู้ในด้านต่างๆ ของโครงการ
------------	--

5. ประชาสัมพันธ์ ธารรงค์ ขอความร่วมมือในการประหยัดน้ำแก่ผู้พักอาศัยและพนักงานโครงการ เช่นการจัดบอร์ดประชาสัมพันธ์ ติดป้าย/คำขวัญในพื้นที่สาธารณะอื่นๆ เป็นต้น	√			รูปที่ 2-3	- โครงการดำเนินการประชาสัมพันธ์ ธารรงค์ ขอความร่วมมือในการประหยัดน้ำแก่ผู้พักอาศัยและพนักงานโครงการ โดยมีการจัด

จุดบริการติดต่อสอบถาม และรับเรื่องร้องเรียนโครงการ

บอร์ดประชาสัมพันธ์ข้อมูลข่าวสาร การรณรงค์ให้ความรู้ในด้านต่างๆ ของโครงการ

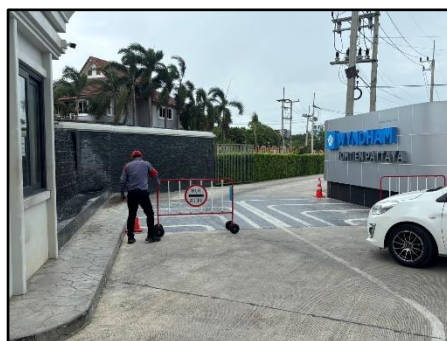
3. จัดให้มีเจ้าหน้าที่อำนวยความสะดวกด้านการจราจรบริเวณทางเข้า-ออก โครงการ	√			รูปที่ 2-4	- โครงการจัดให้มีเจ้าหน้าที่อำนวยความสะดวกด้านการจราจรบริเวณทางเข้า-ออก โครงการ

5) จัดให้มีเจ้าหน้าที่คอยอำนวยความสะดวก และ ดูแลความปลอดภัยของผู้พักอาศัยที่สัญจรผ่านพื้นที่ซ่อมบำรุงระบบบำบัดน้ำเสีย	√			รูปที่ 2-4	- โครงการจัดให้มีเจ้าหน้าที่คอยอำนวยความสะดวก และดูแลความปลอดภัยของผู้พักอาศัย ตลอด 24 ชั่วโมง

จัดให้มีเจ้าหน้าที่รักษาความปลอดภัยและอำนวยความสะดวกด้านจราจร

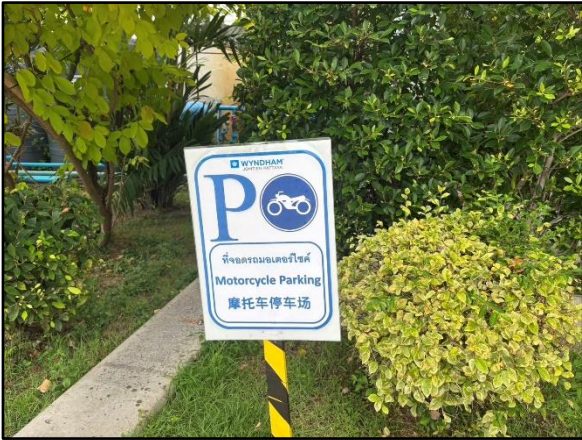
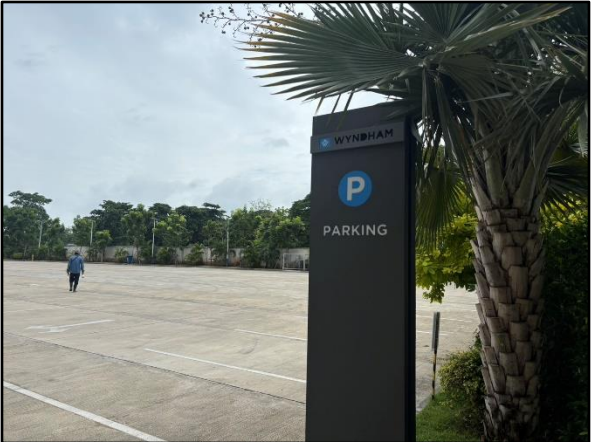
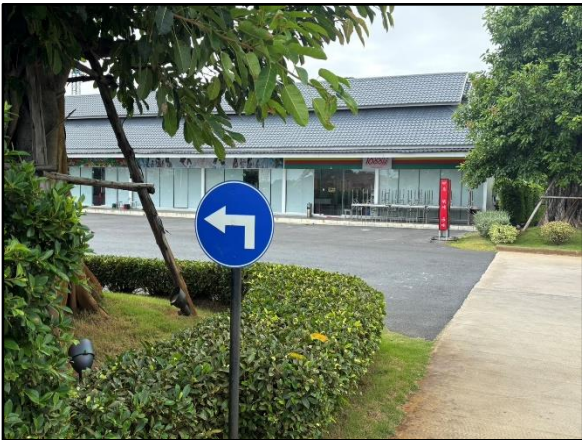
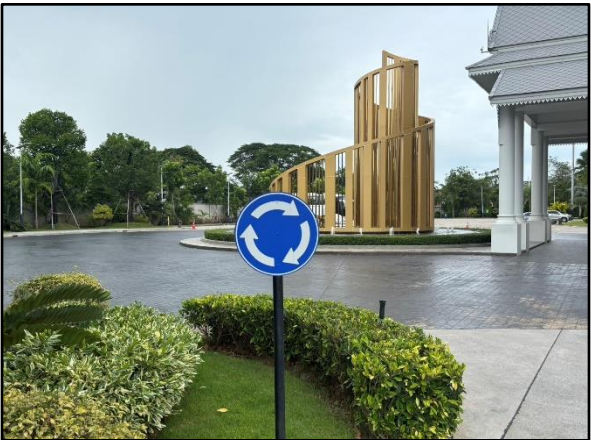
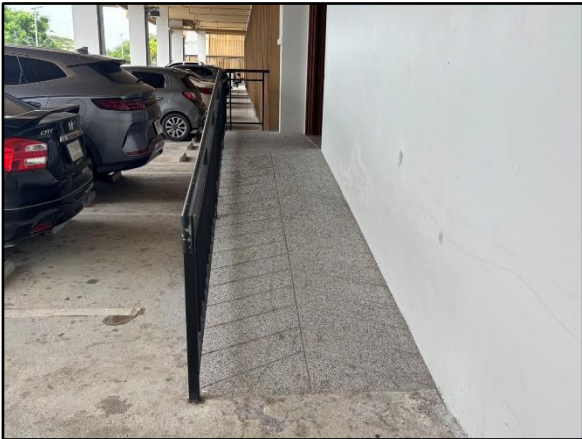
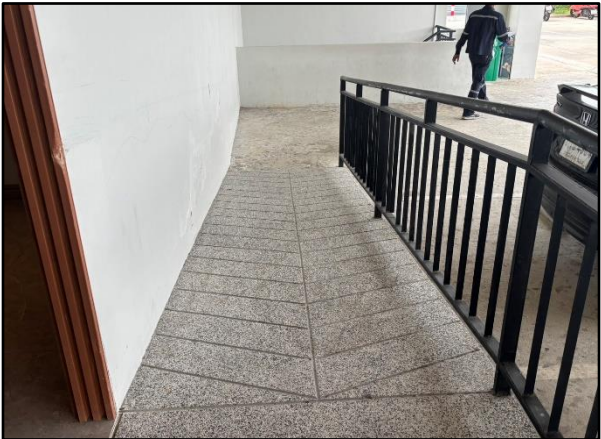
รูปที่ 2-5	ป้ายพื้นที่จอดรถ และป้ายสัญลักษณ์ที่แสดงทิศทางการขับเคลื่อนถนนรอบโครงการ และทางลาดขึ้นอาคาร
------------	--

ป้ายแสดงพื้นที่จอดรถและป้ายสัญลักษณ์แสดงทิศทางการขับเคลื่อนถนน

โครงการจัดให้มีทางลาดขึ้นอาคาร

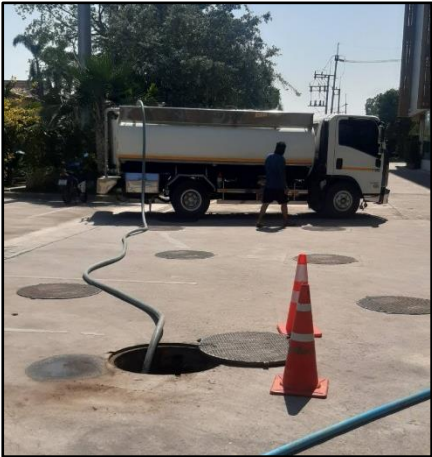
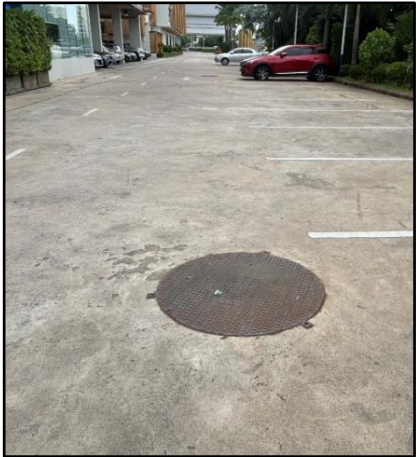
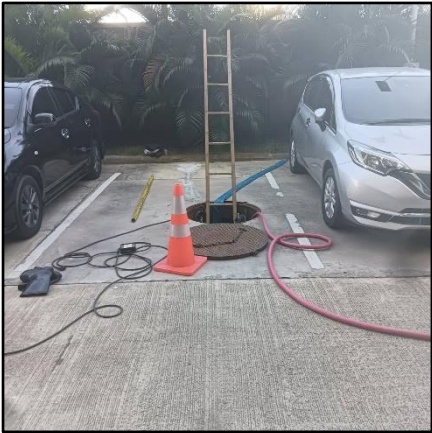
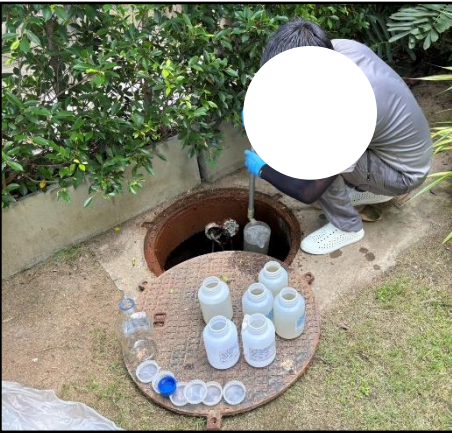
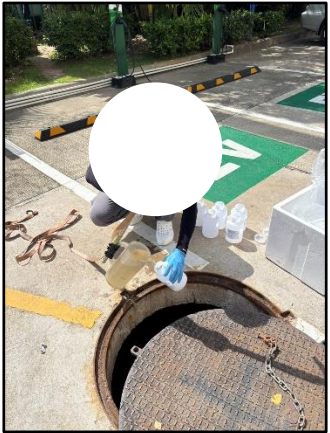
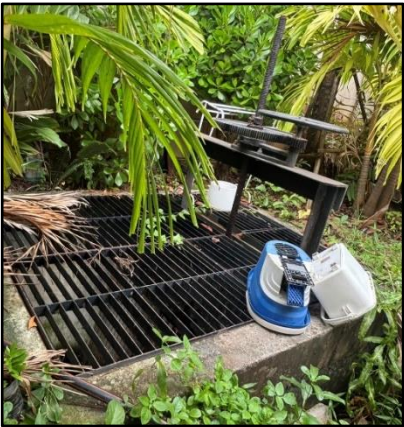
รูปที่ 2-6	การสูบล้างปฏิกูล บ่อบำบัดน้ำเสีย และบ่อฟักน้ำทิ้งก่อนระบายออกภายนอกโครงการ
ที่มา : บริษัท เนเชอรัล โอเพอเรชั่น จำกัด, มิถุนายน 2568

6. จัดให้มีการสูบกากตะกอนออกจากส่วนเกรอะ ทุกๆ 3 เดือน/ครั้ง	√			รูปที่ 2-6 และใบเสร็จการสูบกากตะกอนแสดงในภาคผนวก ซ.	- โครงการจัดให้มีการสูบกากตะกอนออกจากส่วนเกรอะและมีเจ้าหน้าที่ทำความสะอาดบริเวณโดยรอบเสมอหลังจากที่ทำการสูบกากตะกอนออก

โครงการจัดให้มีการสูบล้างปฏิกูลเป็นประจำ

บ่อบำบัดน้ำเสียของโครงการ จำนวน 3 จุด และมีการตรวจวัดคุณภาพน้ำทั้งอยู่เสมอ

จุดรวมน้ำทิ้งของโครงการก่อนระบายออกสู่ภายนอก

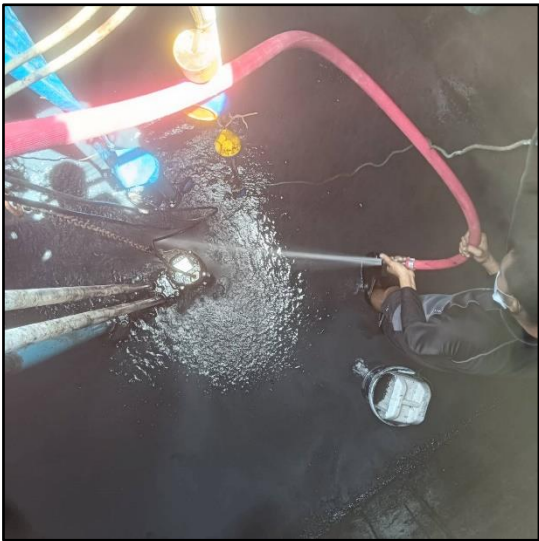
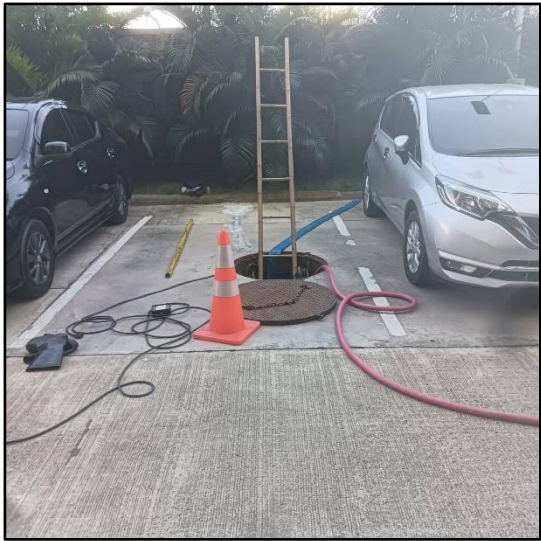
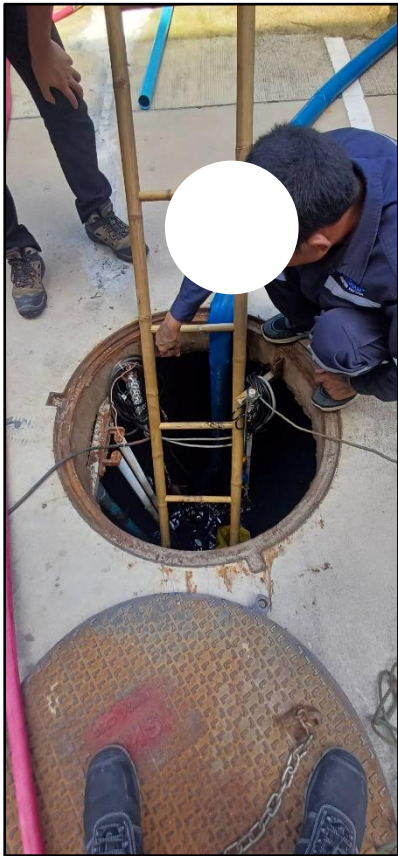
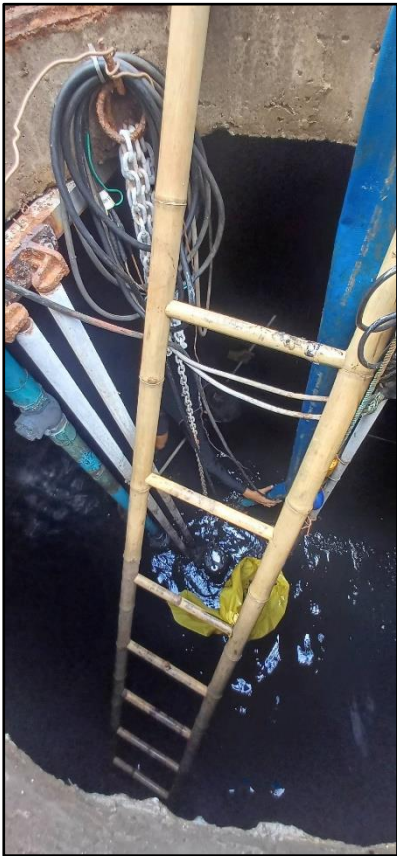
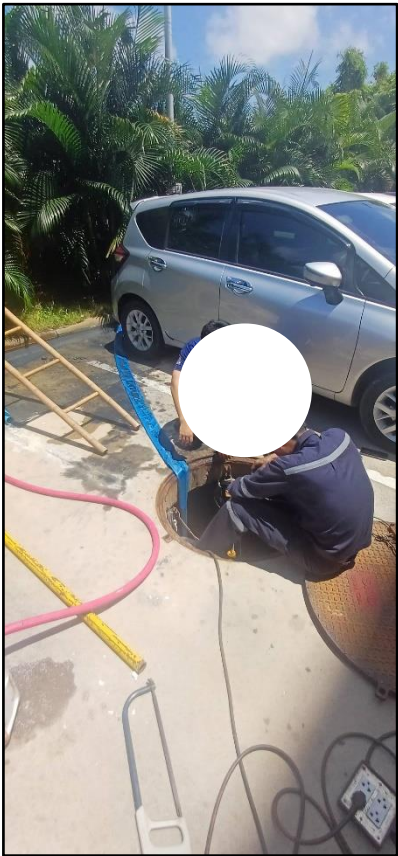
รูปที่ 2-7	การตรวจสอบดูแลระบบบ่อหน่วงน้ำ และการดูตกตะกอนในระบบท่อระบายน้ำ
ที่มา : บริษัท เนเชอรัล โอเพอเรชั่น จำกัด, มิถุนายน 2568

2. จัดให้มีเจ้าหน้าที่คอยดูแลรักษาระบบเส้นท่อประปาให้อยู่ในสภาพดี โดยเฉพาะบริเวณรอยต่อและปั๊มสูบน้ำ หากพบว่าชำรุดเสียหายให้ดำเนินการซ่อมแซมทันที	√			รูปที่ 2-7	- โครงการจัดให้มีเจ้าหน้าที่คอยดูแลรักษาระบบเส้นท่อประปาให้อยู่ในสภาพดี โดยเฉพาะบริเวณรอยต่อและปั๊มสูบน้ำ หากพบว่าชำรุดเสียหายจะรีบดำเนินการซ่อมแซมทันที

การดูแลระบบบ่อหน่วงน้ำและการดูตกตะกอนในระบบท่อระบายน้ำ

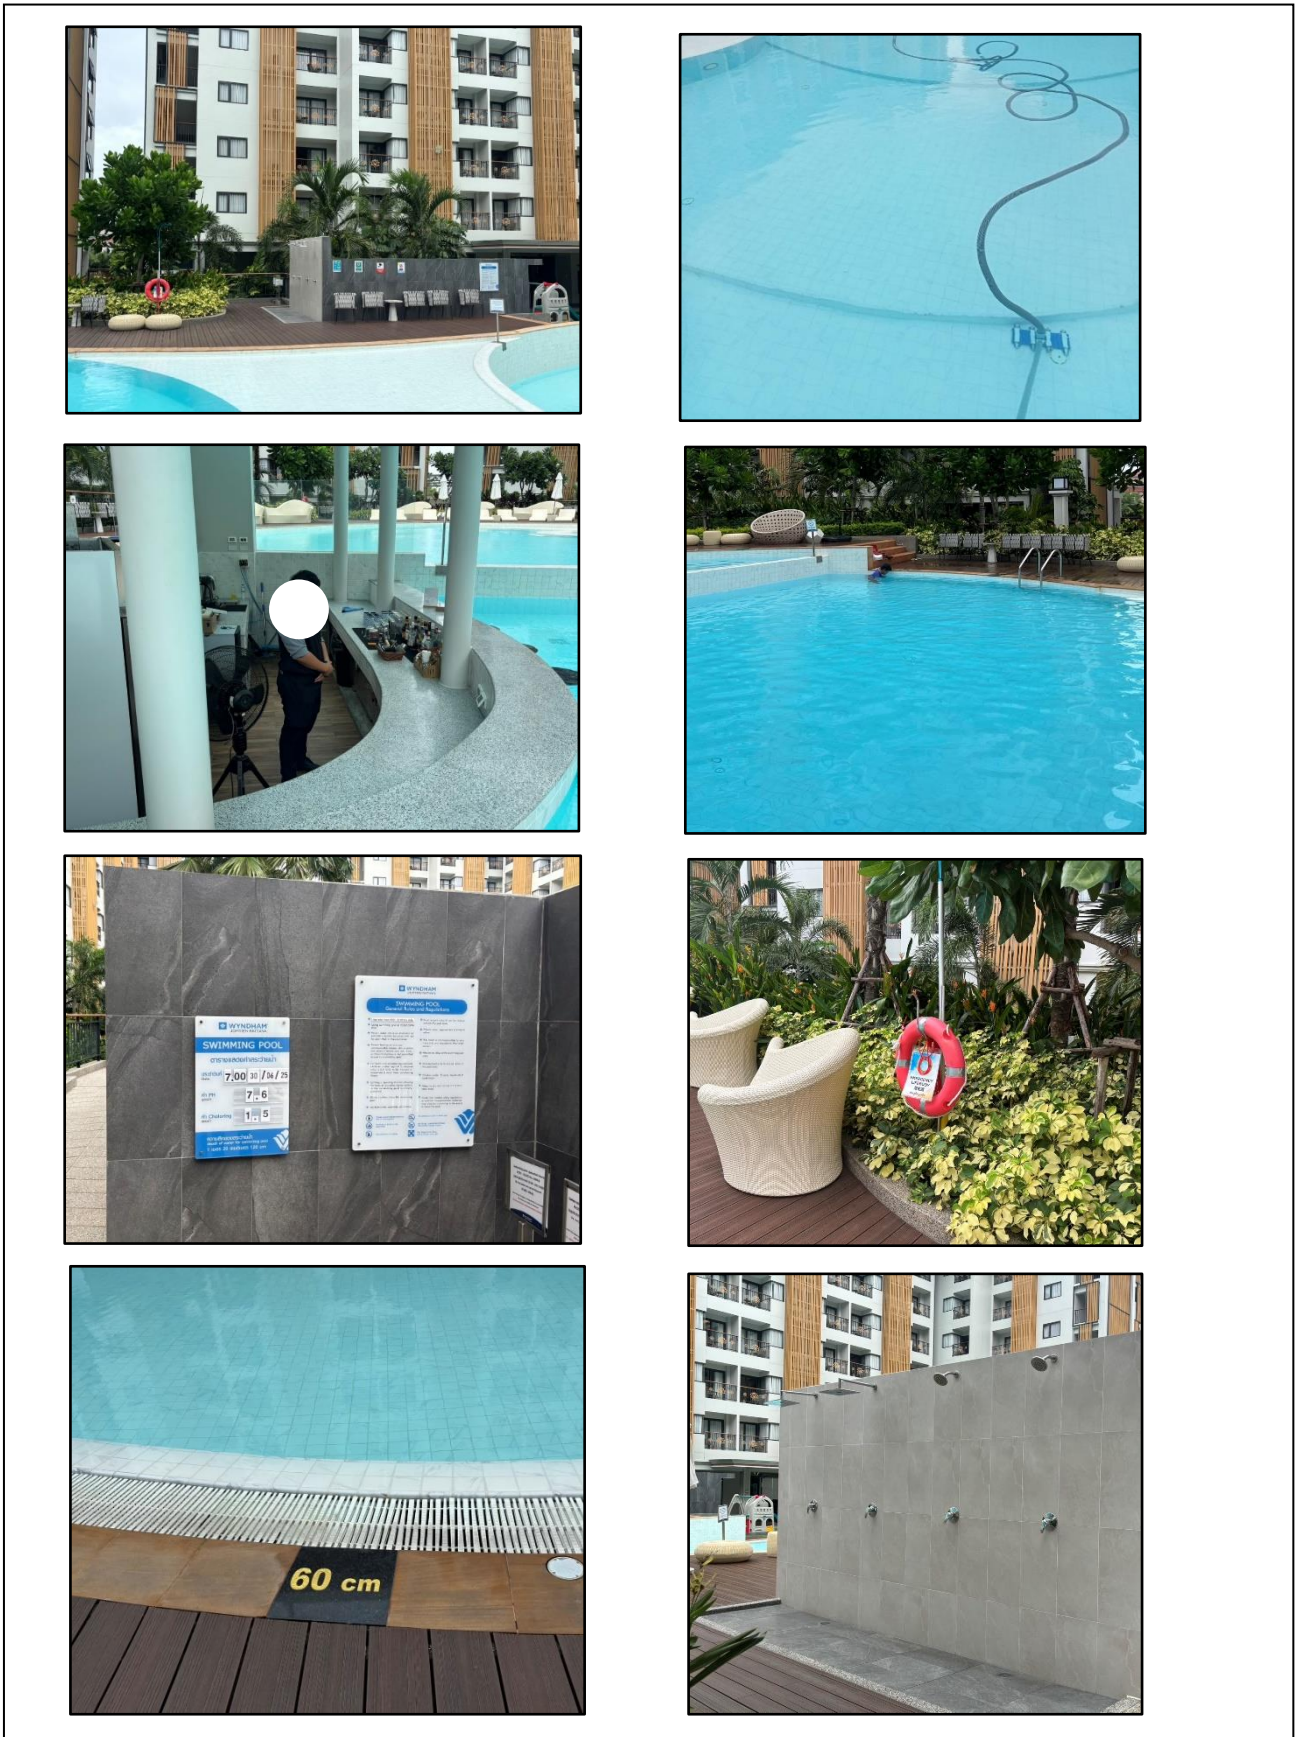
รูปที่ 2-14	การดูแลสระว่ายน้ำและป้ายแสดงข้อปฏิบัติสำหรับผู้ใช้บริการสระว่ายน้ำ
ที่มา : บริษัท เนเชอรัล โอเพอเรชั่น จำกัด, มิถุนายน 2568

3.3 การจัดการสระว่ายน้ำ โครงสร้างและความปลอดภัยของสระว่ายน้ำ 1. โครงสร้างสระว่ายน้ำเป็นคอนกรีตเสริมเหล็ก น้ำซึมไม่ได้ ผนังเรียบอยู่ในสภาพดีและทำความสะอาดได้	√			รูปที่ 2-14	- โครงการมีโครงสร้างสระว่ายน้ำเป็นคอนกรีตเสริมเหล็กน้ำซึมไม่ได้ ผนังเรียบและแข็งแรงอยู่ในสภาพที่ดีจัดให้มีเจ้าหน้าที่คอยทำความสะอาดบริเวณรอบสระว่ายน้ำโครงการ

5. จัดให้มีป้ายบอกความลึกของสระว่ายน้ำที่สามารถมองเห็นได้อย่างชัดเจน	√			รูปที่ 2-14	- โครงการจัดให้มีป้ายบอกความลึกของสระว่ายน้ำเพื่อบอกระดับความลึกของสระว่ายน้ำ
