รายงานการปฏิบัติตามมาตรการป้องกัน และแก้ไขผลกระทบสิ่งแวดล้อม
และมาตรการติดตามตรวจสอบผลกระทบสิ่งแวดล้อม
ประจำเดือนมกราคม-มิถุนายน 2568

โครงการเวย์ อมตะ (Vay Amata) บริษัท แอสเสิร์ จา กัด (มหาชน)
ตั้งอยู่ที่ ทางหลวงหมายเลข 3466 (บ้านเก่า-พานทอง) ตำบลบ้านเก่า อำเภอพานทอง
จังหวัดชลบุรี

บริษัท อีสเทิร์น ไทย คอนซัลติง 1992 จำกัด
สวนอุตสาหกรรมศรีนครินทร์-ศรีราชา 683 หมู่ 11
ถนนสุขาภิบาล 8 ตำบลหนองขาม อำเภอศรีราชา จังหวัดชลบุรี

กรกฎาคม 2568

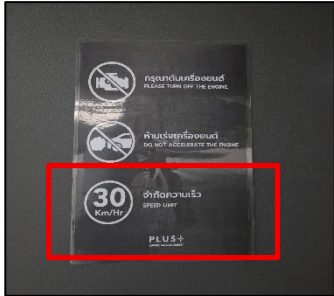
<p>รูปที่ 2.5 ป้ายจำกัดความเร็ว 30 กิโลเมตร/ชั่วโมง</p>

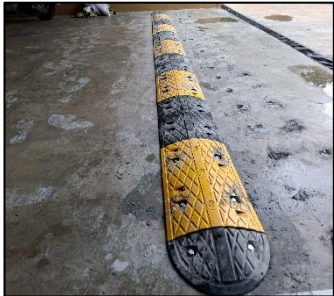
<p>รูปที่ 2.6 สัญญาณลดความเร็ว</p>

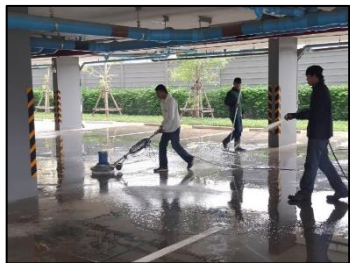
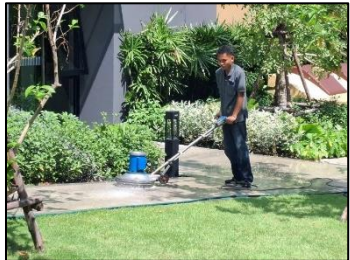
ผลกระทบสิ่งแวดล้อม	มาตรการป้องกัน และแก้ไขผลกระทบ	รายละเอียดการปฏิบัติจริง	ปัญหาและแนวทางแก้ไข	การอ้างอิง
1.4 คุณภาพอากาศ 1) ฝุ่นละออง	2. หมั่นดูแลรักษาความสะอาดบริเวณถนนโดยฉีดล้างถนนเป็นครั้งคราว เพื่อป้องกันการฟุ้งกระจายของฝุ่นอันเนื่องจากถนน	- โครงการมีการล้างทำความสะอาดถนนและทางวิ่งในโครงการ ในช่วงเดือน ม.ค.-มิ.ย. 68 ดำเนินการเมื่อวันที่ 27-28 ก.พ. 68 เรียบร้อยแล้ว (รูปที่ 2.7)	- ไม่พบปัญหา

<p>รูปที่ 2.7 การฉีดล้างพื้นถนนโครงการ</p>

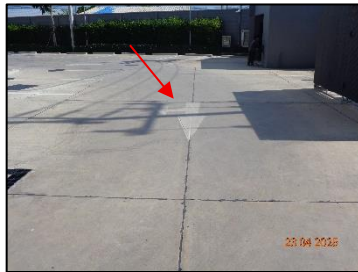
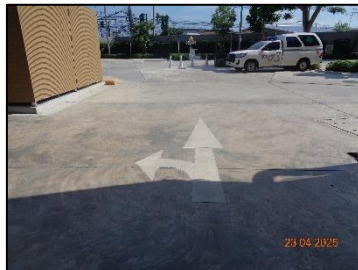
ผลกระทบสิ่งแวดล้อม	มาตรการป้องกัน และแก้ไขผลกระทบ	รายละเอียดการปฏิบัติจริง	ปัญหาและแนวทางแก้ไข	การอ้างอิง
1.4 คุณภาพอากาศ (ต่อ) 2) มลสารทางอากาศ	5. จัดทำป้ายและสัญลักษณ์จราจรบนพื้นที่ทางให้ชัดเจน และ ไม่ก่อให้เกิดความสับสนของผู้ขับขี่ ทำให้การเคลื่อนตัวของรถในโครงการ และบริเวณทางเข้า-ออกโครงการสามารถทำได้เป็นอย่างดีและปลอดภัย	- โครงการจัดให้มีป้ายและสัญลักษณ์จราจรบนพื้นที่ทางอย่างชัดเจน (รูปที่ 2.10)	- ไม่พบปัญหา

<p>รูปที่ 2.10 ป้ายและสัญลักษณ์จราจร</p>

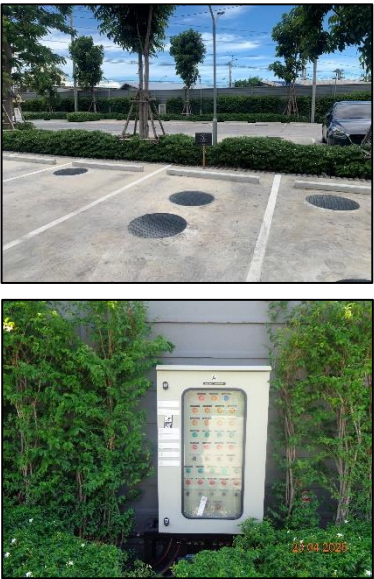
ผลกระทบสิ่งแวดล้อม	มาตรการป้องกัน และแก้ไขผลกระทบ	รายละเอียดการปฏิบัติจริง	ปัญหาและแนวทางแก้ไข	การอ้างอิง
1.6 ทรัพยากรแหล่งน้ำและคุณภาพน้ำผิวดิน	1. โครงการจัดให้มีระบบบำบัดน้ำเสียชนิดดักไขมัน-แยกกากตะกอน ปรับอัตราการไหล และกรองเติมอากาศแบบผิวสัมผัส สามารถรองรับน้ำเสียได้ไม่น้อยกว่า 180 ลูกบาศก์เมตร/วัน จำนวน 2 ชุด (สำหรับอาคาร A จำนวน 1 ชุด และสำหรับอาคาร B จำนวน 1 ชุด) เพื่อบำบัดน้ำเสียให้มีค่า BOD ออกจากระบบไม่เกิน 20 มิลลิกรัม/ลิตร ก่อนระบายลงสู่ท่อระบายน้ำริมถนนสาธารณะหน้าโครงการต่อไป	- โครงการจัดให้มีระบบบำบัดน้ำเสียชนิดดักไขมัน-แยกกากตะกอน ปรับอัตราการไหล และกรองเติมอากาศแบบผิวสัมผัส สามารถรองรับน้ำเสียได้ไม่น้อยกว่า 180 ลูกบาศก์เมตร/วัน จำนวน 2 ชุด (สำหรับอาคาร A จำนวน 1 ชุด และอาคาร B จำนวน 1 ชุด) เพื่อบำบัดน้ำเสียให้มีค่า BOD ออกจากระบบไม่เกิน 20 มิลลิกรัม/ลิตร ก่อนระบายลงสู่ท่อระบายน้ำริมถนนสาธารณะหน้าโครงการต่อไป (รูปที่ 2.12) โดยในช่วงเดือน ม.ค.-มิ.ย.68 พบว่าค่า BOD ₅ มีค่า <2.0-2.2 มิลลิกรัม/ลิตร ซึ่งมีค่าอยู่ในเกณฑ์มาตรฐาน	- ไม่พบปัญหา

<p>รูปที่ 2.12 ระบบบำบัดน้ำเสีย</p>

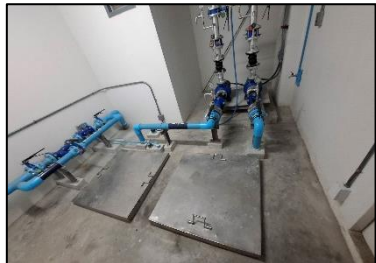
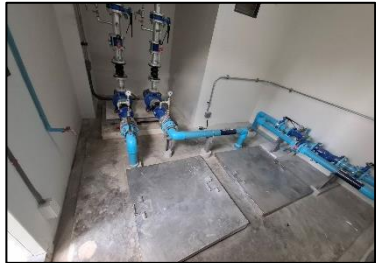
ผลกระทบสิ่งแวดล้อม	มาตรการป้องกัน และแก้ไขผลกระทบ	รายละเอียดการปฏิบัติจริง	ปัญหาและแนวทางแก้ไข	การอ้างอิง
3. คุณค่าการใช้ประโยชน์ของมนุษย์ 3.1 การใช้น้ำ	1. จัดให้มีถังสำรองน้ำใช้ในโครงการ เป็นถังเก็บน้ำชั้นใต้ดิน ซึ่งเป็นบ่อคอนกรีตเสริมเหล็ก ขนาดความจุรวม 417.07 ลูกบาศก์เมตร/อาคาร (บ่อที่ 1 ความจุ 221.49 ลูกบาศก์เมตร และบ่อที่ 2 ความจุ 195.58 ลูกบาศก์เมตร (สำหรับอาคาร A) บ่อที่ 3 ความจุ 221.49 ลูกบาศก์เมตร และบ่อที่ 4 ความจุ 195.58 ลูกบาศก์เมตร (สำหรับอาคาร B) และเป็นถังเก็บน้ำชั้นหลังคาของแต่ละอาคาร ซึ่งเป็นถังไฟเบอร์กลาสสำเร็จรูป จำนวน 3 ถัง/อาคาร ความจุรวม 60 ลูกบาศก์เมตร/อาคาร (ความจุ 20 ลูกบาศก์เมตร/ถัง) โดยถังเก็บน้ำชั้นหลังคาจะสำรองน้ำเพื่อการอุปโภค-บริโภค ปริมาณ 40 ลูกบาศก์เมตร/อาคาร และสำรองน้ำเพื่อการดับเพลิง ปริมาณ 20 ลูกบาศก์เมตร/อาคาร ซึ่งน้ำในถังเก็บน้ำชั้นใต้ดิน และถังเก็บน้ำชั้นหลังคาที่โครงการจัดเตรียมไว้ สามารถสำรองน้ำใช้เพื่อการอุปโภค-บริโภค และการดับเพลิง ได้อย่างเพียงพอ	- โครงการจัดให้มีถังสำรองน้ำใช้ในโครงการ เป็นถังเก็บน้ำชั้นใต้ดิน ซึ่งเป็นบ่อคอนกรีตเสริมเหล็ก ขนาดความจุรวม 417.07 ลูกบาศก์เมตร/อาคาร (บ่อที่ 1 ความจุ 221.49 ลูกบาศก์เมตร และบ่อที่ 2 ความจุ 195.58 ลูกบาศก์เมตร (สำหรับอาคาร A) บ่อที่ 3 ความจุ 221.49 ลูกบาศก์เมตร และบ่อที่ 4 ความจุ 195.58 ลูกบาศก์เมตร (สำหรับอาคาร B) และเป็นถังเก็บน้ำชั้นหลังคาของแต่ละอาคาร ได้อย่างเพียงพอ (รูปที่ 2.13)	- ไม่พบปัญหา

<p>อาคาร B</p> <p>รูปที่ 2.13 ถังสำรองน้ำใช้</p>

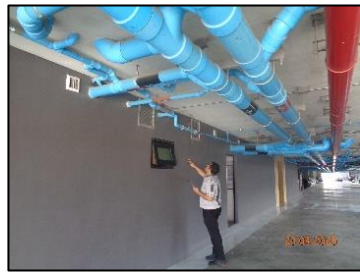
รูปที่ 2.14 เจ้าหน้าที่ตรวจสอบ เส้นท่อประปา

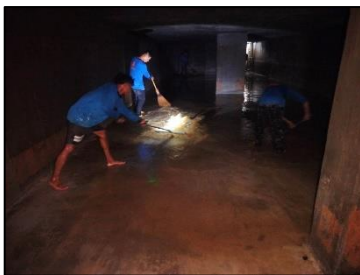
ผลกระทบสิ่งแวดล้อม	มาตรการป้องกัน และแก้ไขผลกระทบ	รายละเอียดการปฏิบัติจริง	ปัญหาและแนวทางแก้ไข	การอ้างอิง
- ดึงเก็บน้ำสำรอง	1. ทำความสะอาดถังเก็บน้ำสำรอง โดยล้างทำความสะอาดถังเก็บน้ำสำรอง อย่างน้อยทุก 6 เดือน เพื่อสุขภาพอนามัยที่ดีของผู้พักอาศัย	- โครงการมีการจัดทำแผนการทำความสะอาดถังเก็บน้ำสำรอง เป็นประจำทุก 6 เดือน โดยในช่วง ม.ค.-มิ.ย. 68 ได้ดำเนินการเมื่อวันที่ 10-14 มี.ค. 68 เรียบร้อยแล้ว (รูปที่ 2.17) (ภาคผนวกที่ 19)	- ไม่พบปัญหา

รูปที่ 2.17 เจ้าหน้าที่ล้างถังสำรองน้ำ

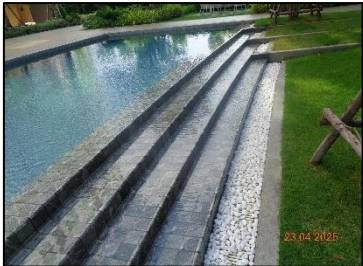
ผลกระทบสิ่งแวดล้อม	มาตรการป้องกัน และแก้ไขผลกระทบ	รายละเอียดการปฏิบัติจริง	ปัญหาและแนวทางแก้ไข	การอ้างอิง
3.3 การจัดการสระว่ายน้ำ (ต่อ) - โครงสร้างและความปลอดภัย	3. จัดให้มีรางระบายน้ำล้นมีฝาปิดรอบสระว่ายน้ำ อยู่ในสภาพดี และไม่มีน้ำล้นออกจากราง	- โครงการจัดให้มีรางระบายน้ำล้นมีฝาปิดรอบสระว่ายน้ำ อยู่ในสภาพดี (รูปที่ 2.23)	- ไม่พบปัญหา

2.23 รางระบายน้ำล้น
	4. จัดให้มีป้ายบอกความลึกของสระว่ายน้ำที่สามารถมองเห็นได้อย่างชัดเจน	- โครงการจัดให้มีป้ายบอกความลึกของสระว่ายน้ำ 1.20 เมตร (รูปที่ 2.24)	- ไม่พบปัญหา

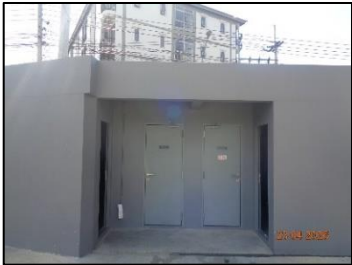
ผลกระทบสิ่งแวดล้อม	มาตรการป้องกัน และแก้ไขผลกระทบ	รายละเอียดการปฏิบัติจริง	ปัญหาและแนวทางแก้ไข	การอ้างอิง
3.5 การจัดการมูลฝอยและสิ่งปฏิกูล (ต่อ)	4. โครงการจัดให้มีห้องพักมูลฝอยรวม ขนาดพื้นที่ 22.69 ตารางเมตร สามารถรองรับปริมาณมูลฝอยได้ 27.23 ลูกบาศก์เมตร (ความสูงในการกองเก็บที่ 1.2 เมตร) สามารถรองรับมูลฝอยเกิดขึ้นไม่น้อยกว่า 3 วัน ($27.23/8.51 = 3.20$)	- โครงการจัดให้มีห้องพักมูลฝอยรวม ขนาดพื้นที่ 22.69 ตารางเมตร สามารถรองรับปริมาณมูลฝอยได้ 27.23 ลูกบาศก์เมตร (ความสูงในการกองเก็บที่ 1.2 เมตร) สามารถรองรับมูลฝอยเกิดขึ้นไม่น้อยกว่า 3 วัน ($27.23/8.51 = 3.20$) (รูปที่ 2.39)	- ไม่พบปัญหา

รูปที่ 2.39 ห้องพักมูลฝอยรวม

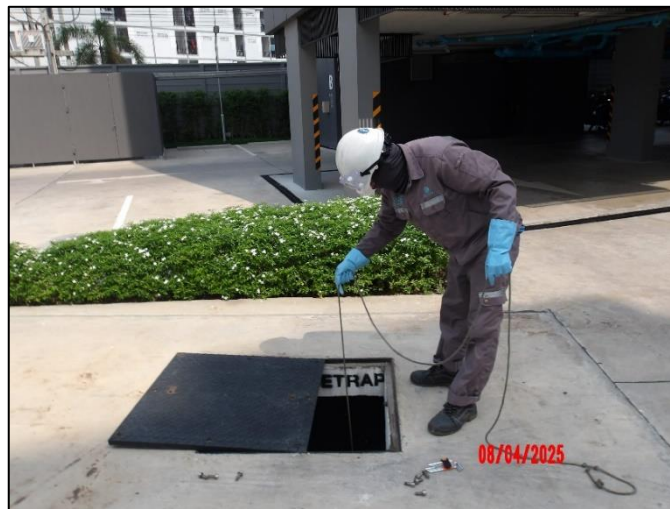
รูปที่ 3.1 การเก็บตัวอย่างคุณภาพน้ำทิ้ง บริเวณน้ำเสียก่อนการบำบัด

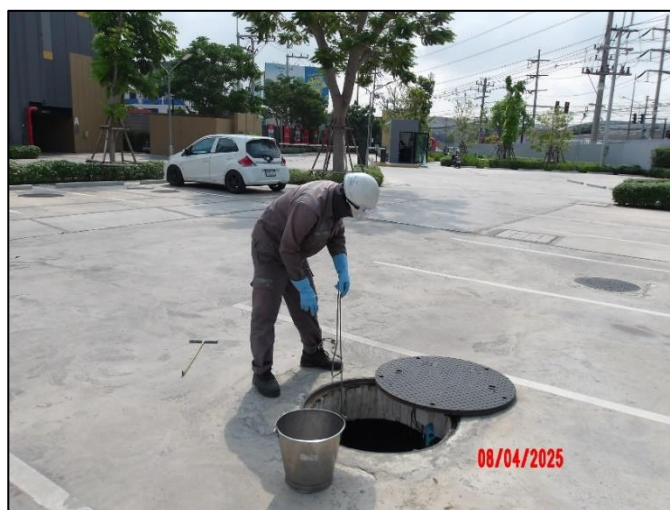
รูปที่ 3.2 การเก็บตัวอย่างคุณภาพน้ำทิ้ง บริเวณน้ำทิ้งหลังการบำบัด
