รายงานผลการปฏิบัติตามมาตรการป้องกัน  
และแก้ไขผลกระทบสิ่งแวดล้อม  
และมาตรการติดตามตรวจสอบผลกระทบสิ่งแวดล้อม

โครงการทำเหมืองแร่หินอุตสาหกรรมชนิดหินปูน  
เพื่ออุตสาหกรรมก่อสร้าง  
(ประทานบัตรที่ 15517/15603)

ห้างหุ้นส่วนจำกัด ผลิตภัณฑ์ศิลาศรีบุรี  
ตำบลนาหนองทุ่ม อำเภอชุมแพ  
จังหวัดขอนแก่น

มกราคม-มิถุนายน  
2568

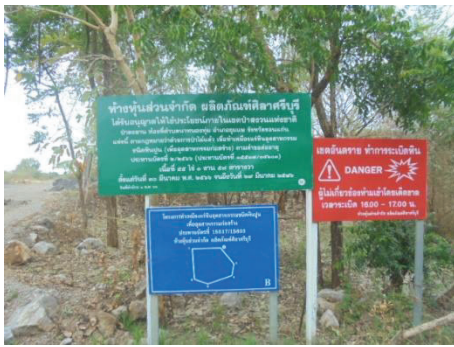
รูปที่ 2-1: ป้ายสัญลักษณ์แสดงเขตประทานบัตร

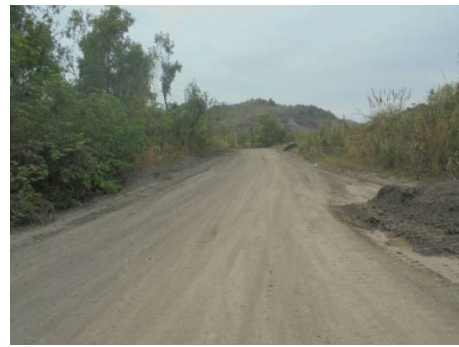
รูปที่ 2-2: เส้นทางขนส่งแร่

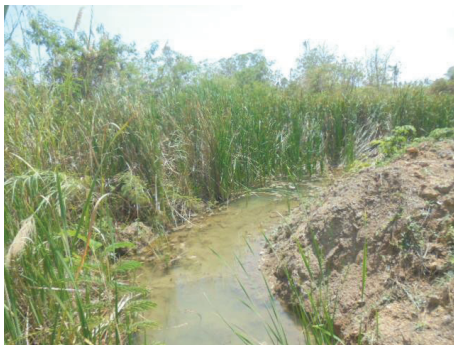
รูปที่ 2-3: คุรบายน้ำ

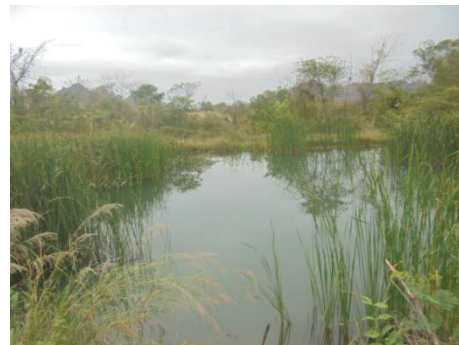
รูปที่ 2-4: บ่อดักตะกอน 1

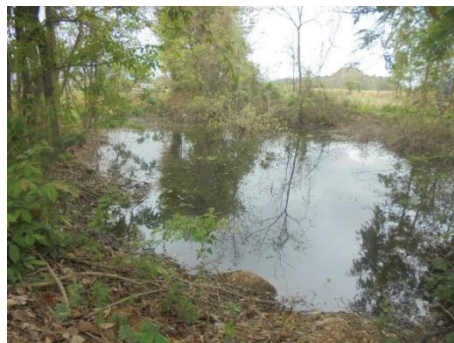
รูปที่ 2-5: บ่อดักตะกอน 2

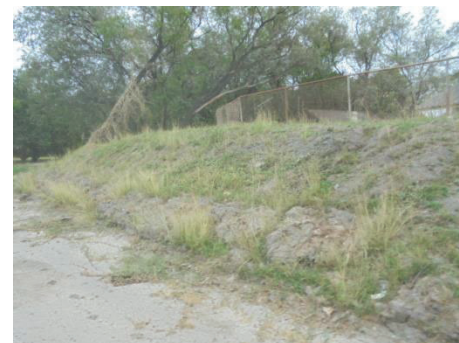
รูปที่ 2-6: แนวคันทำนบกั้นและการปลูกพืชคลุมดิน

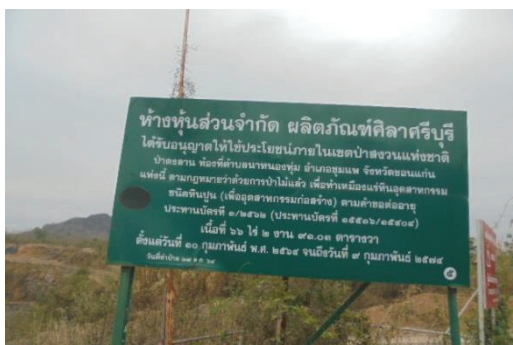
รูปที่ 2-7: ป้ายแสดงการได้รับอนุญาตให้ทำเหมืองในพื้นที่ป่า

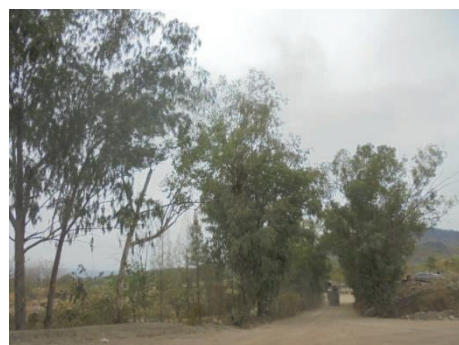
รูปที่ 2-8: การปลูกต้นไม้บริเวณโรงโม่หิน

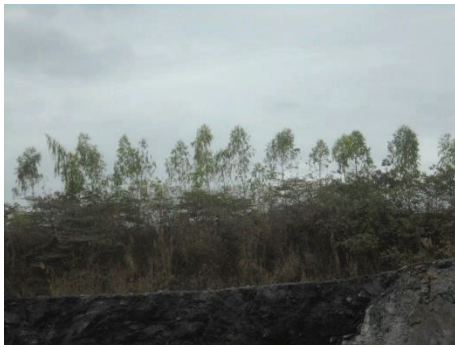
รูปที่ 2-9: การปลูกต้นไม้รอบ ๆ โครงการ

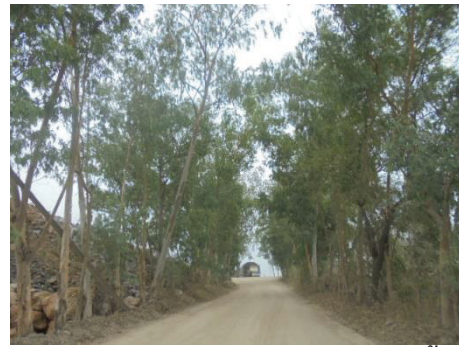
รูปที่ 2-10: การปลูกต้นไม้บริเวณทางขึ้นปากโม้แรก

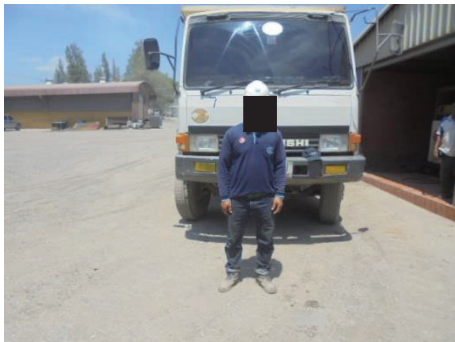
รูปที่ 2-11: การสวมใส่อุปกรณ์ป้องกันอันตรายส่วนบุคคล

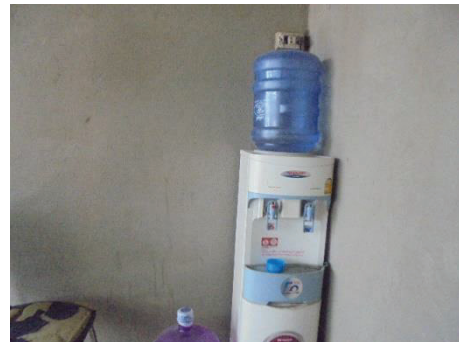
รูปที่ 2-12: น้ำดื่ม

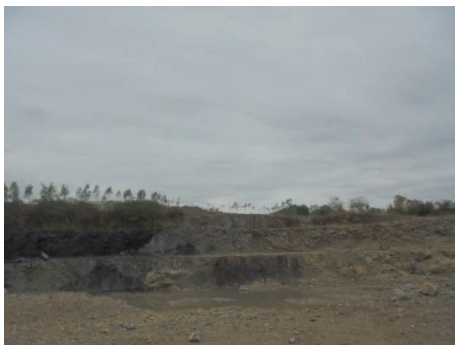
รูปที่ 2-13: สภาพหน้าเหมือง

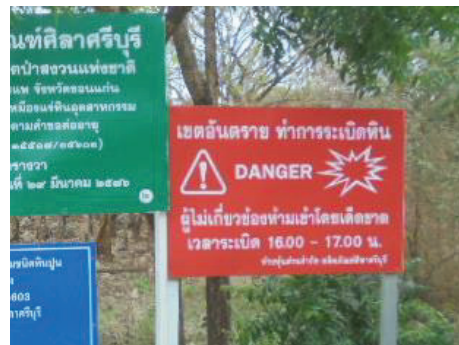
รูปที่ 2-14: ป้ายเตือนการระเบิด

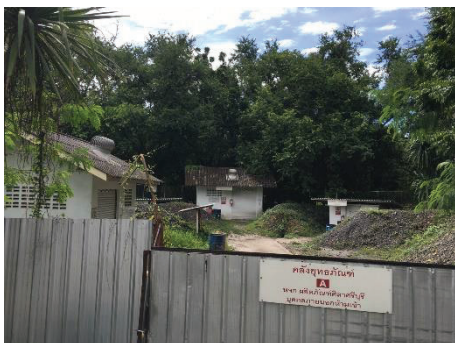
รูปที่ 2-15: คลังเก็บวัตถุดิบระเบิด

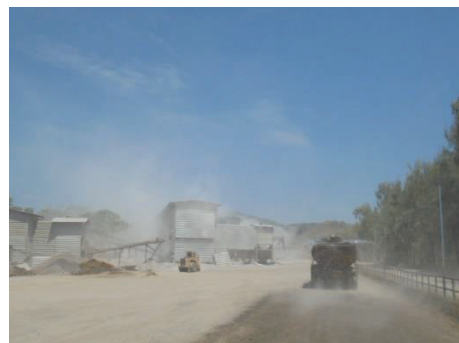
รูปที่ 2-16: การฉีดพรมน้ำบริเวณโรงโม่หิน

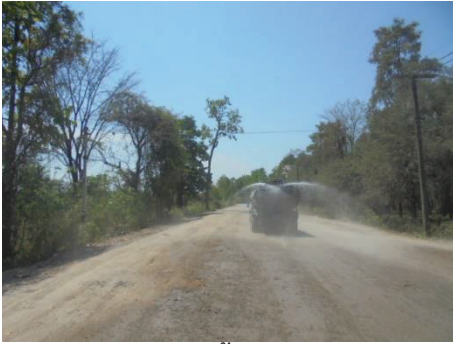
รูปที่ 2-17: การฉีดพรมน้ำบริเวณเส้นทางขนส่งแร่

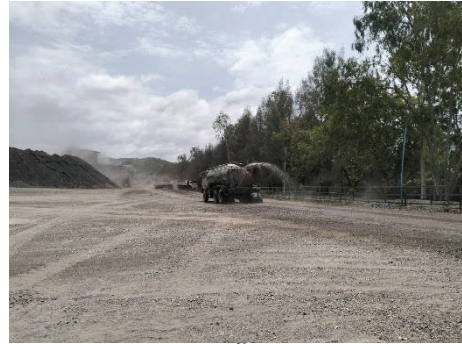
รูปที่ 2-18: ฉีดพรมน้ำบริเวณหน้าเหมือง

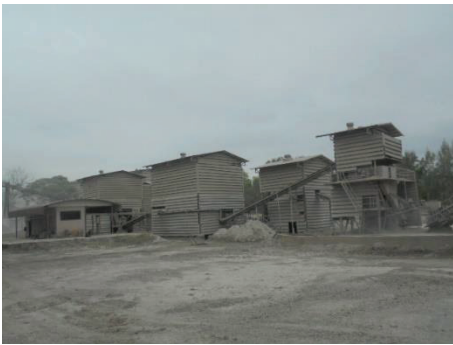
รูปที่ 2-19: การปิดคลุมอาคาร

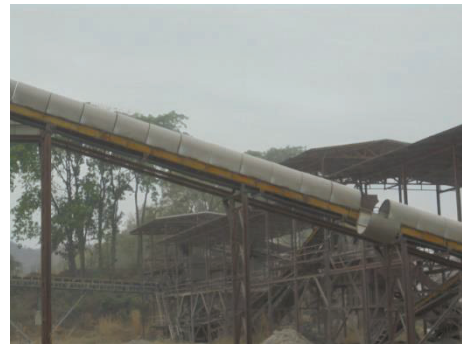
รูปที่ 2-20: การปิดคลุมสายพานของโรงโม่หิน

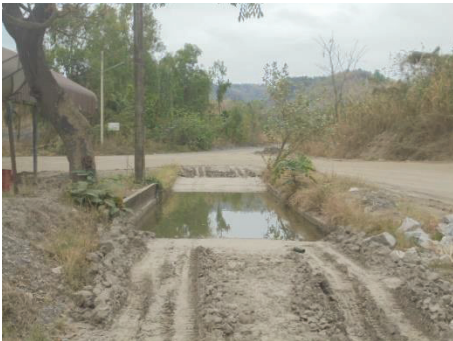
รูปที่ 2-21: บ่อล้างล้อรถบรรทุก

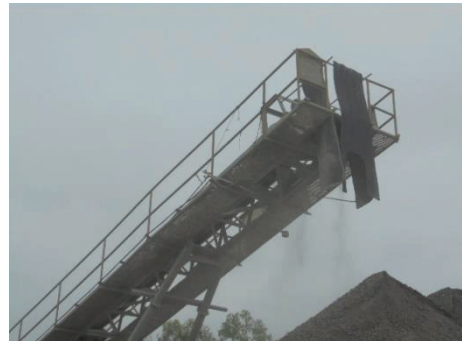
รูปที่ 2-22: ระบบฉีดสเปรย์บริเวณปลายสายพาน

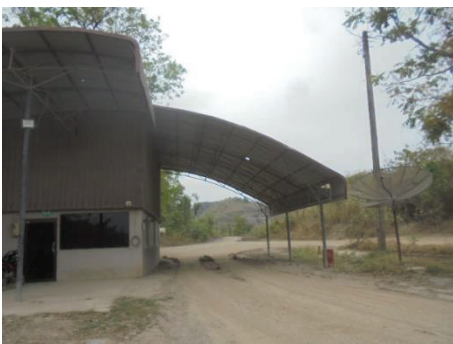
รูปที่ 2-23: การตรวจสอบน้ำหนักรถบรรทุก

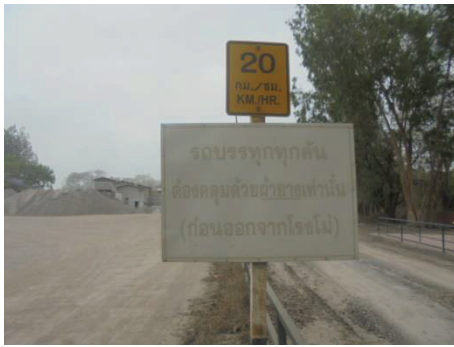
รูปที่ 2-24: ป้ายควบคุมความเร็วรถบรรทุกและสัญญาณไฟกระพริบบริเวณชุมชน

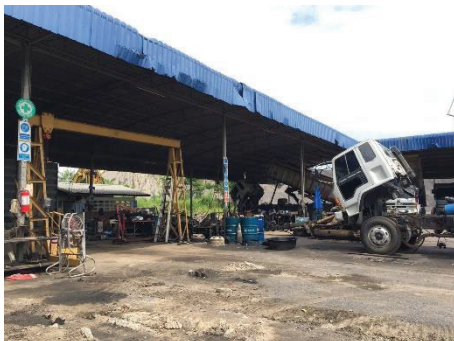
รูปที่ 2-27: โรงซ่อมบำรุง

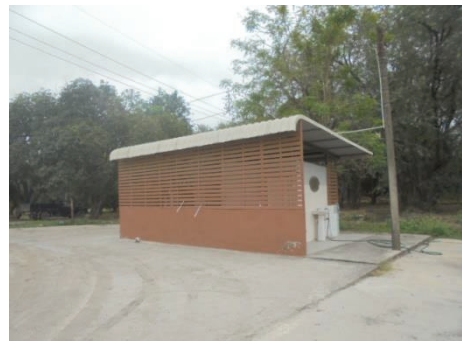
รูปที่ 2-28: ห้องน้ำ

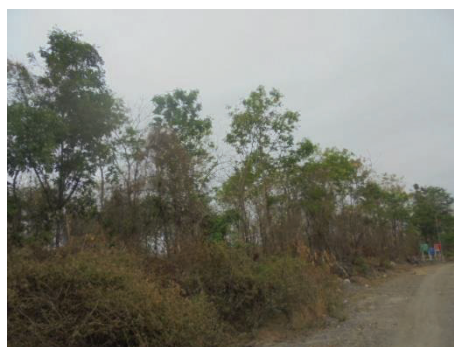
รูปที่ 2-29: พื้นที่เว้นไม่ทำเหมืองระยะ 10 เมตร

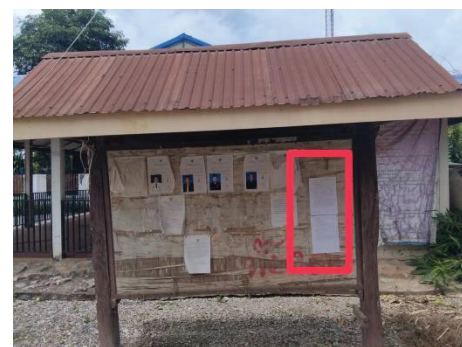
รูปที่ 2-30: การประชาสัมพันธ์ผลการตรวจวัด

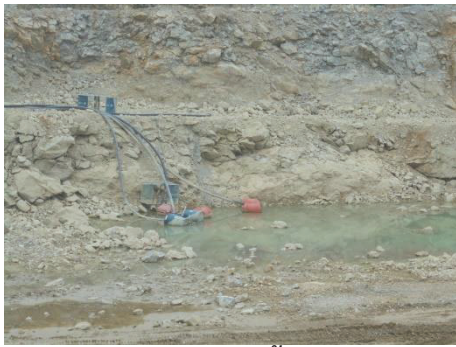
รูปที่ 2-31: บ่อรับน้ำ (Sump)
