: รายงานการปฏิบัติตามมาตรการป้องกันและแก้ไขผลกระทบสิ่งแวดล้อม  
และมาตรการติดตามตรวจสอบผลกระทบสิ่งแวดล้อม ระยะดำเนินการ  
โครงการเคหะชุมชนอุดรธานี 1 ระยะที่ 2 ส่วนที่ 1 และส่วนที่ 2

: บริเวณทางหลวงแผ่นดินหมายเลข 230 (เลี้ยวเมือง) ตำบลสามพร้าว  
อำเภอเมือง จังหวัดอุดรธานี

: การเคหะแห่งชาติ

: ระหว่างเดือนมกราคม-มิถุนายน พ.ศ. 2568

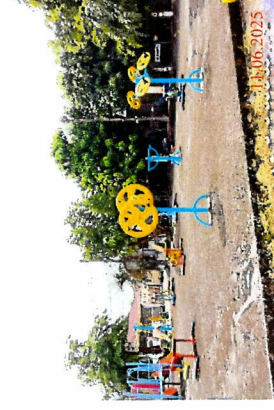
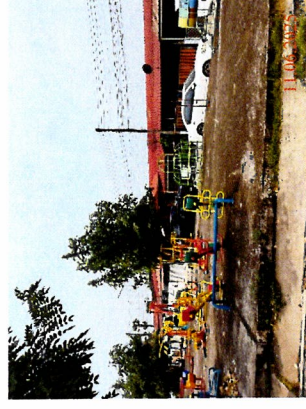
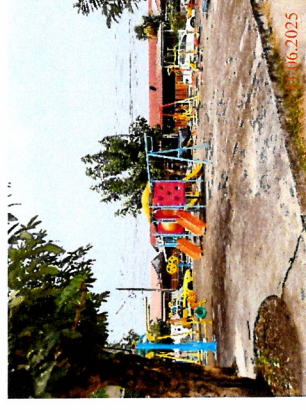
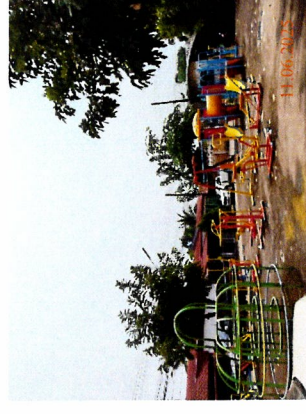
นอกจากนี้ ยังมีการเปลี่ยนแปลงพื้นที่สวนสาธารณะภายในโครงการเคหะชุมชนอุดรธานี 1 ระยะที่ 2 ส่วนที่ 1 (368 ตร.ม.) เป็นสนามเด็กเล่น และลานออกกำลังกาย จึงเหลือพื้นที่สวนสาธารณะของพื้นที่โครงการทั้งหมดเท่ากับ 19,576 ตร.ม. (19,944-368)

ลานออกกำลังกาย และสนามเด็กเล่น (เดิมเป็นพื้นที่สวนสาธารณะ)

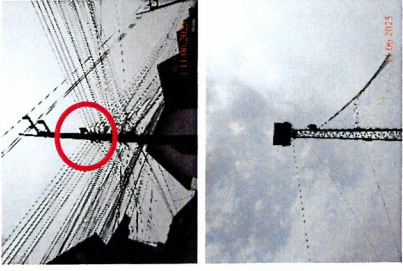
3) ร่วมมือและให้ความช่วยเหลือต่อกิจกรรมการจัดการมูลฝอยของเทศบาลตำบลหนองบัว เช่น มีการแยกประเภทมูลฝอยเปียก และแบบแห้ง เพื่อเป็นการลดปริมาณมูลฝอยตลอดจนสนับสนุนการนำมูลฝอยที่ยังใช้ได้มาใช้อีก (Reuse) หรือแยกออกมาขายให้กับผู้ซื้อของเหลือใช้เป็นต้น	3) มีการรณรงค์ให้ผู้พักอาศัยภายในโครงการคัดแยกขยะมูลฝอยก่อนทิ้งผ่านเสียงตามสาย	ไม่มี

<p>เสียงตามสาย</p>
