บทที่ 2

ผลการปฏิบัติตามมาตรการป้องกันและแก้ไขผลกระทบสิ่งแวดล้อม

ตารางที่ 2.1-1 แบบรายงานผลการปฏิบัติตามมาตรการป้องกันและแก้ไขผลกระทบสิ่งแวดล้อม และมาตรการติดตามตรวจสอบผลกระทบสิ่งแวดล้อม (ระยะดำเนินการ)
โครงการ U Delight Ratchavibha (ยูดีไลท์ รัชวิภา) ช่วงเดือนมกราคม - มิถุนายน 2568

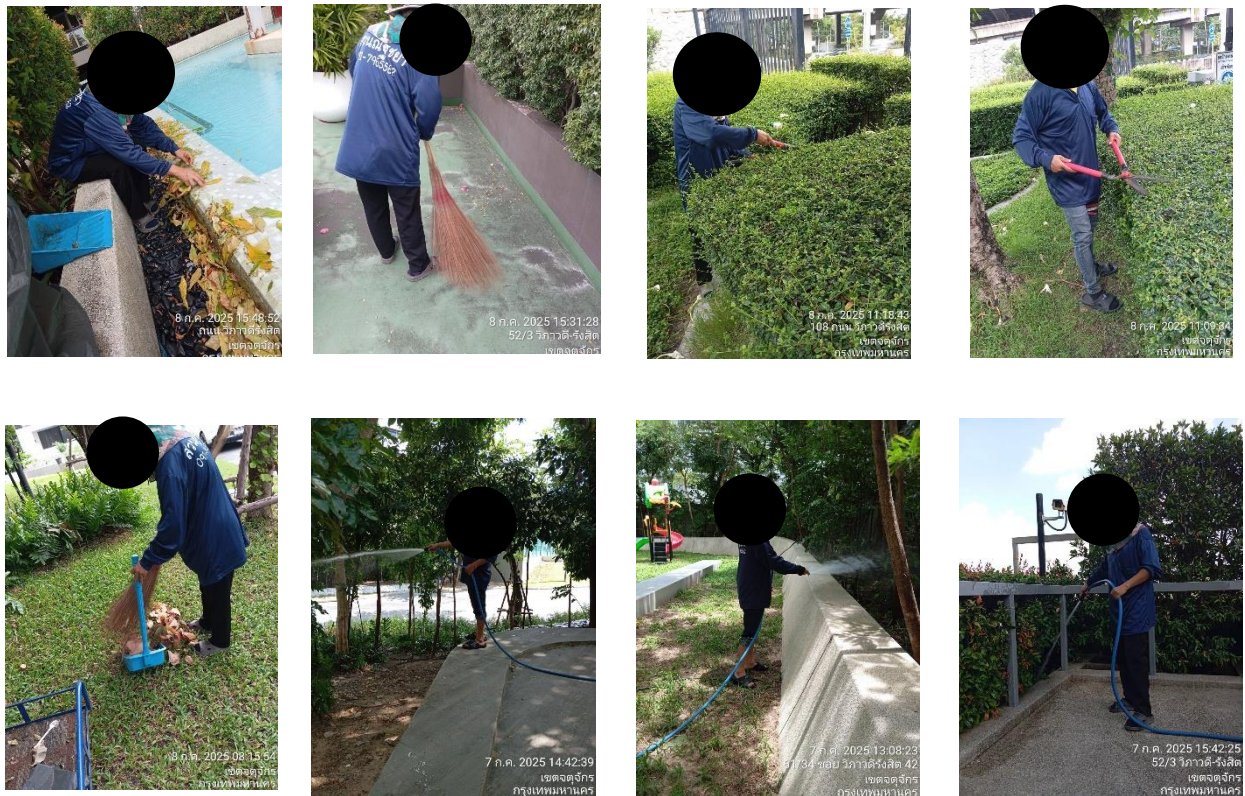
| ข้อ | มาตรการป้องกันและแก้ไขผลกระทบสิ่งแวดล้อม | ผลการปฏิบัติ | รายละเอียดผลการปฏิบัติตามมาตรการฯ | เอกสารอ้างอิง | ปัญหา อุปสรรค ที่ไม่สามารถปฏิบัติตามมาตรการและแนวทางแก้ไข |
|---|---|---|---|---|---|
| 1.1 สภาพภูมิประเทศ | - จัดให้มีการดูแลรักษาพื้นที่จัดภูมิทัศน์ภายในโครงการให้มีความสะอาด และเป็นระเบียบเรียบร้อยอยู่เสมอ | ✓ | โครงการจัดเจ้าหน้าที่ดูแลพื้นที่สีเขียวและสภาพแวดล้อมทั้งภายในและภายนอกให้มีสภาพดีอยู่เสมอ | รูปที่ 2-1 และรูปที่ 2-7 | - |

รูปที่ 2-1 เจ้าหน้าที่ดูแลพื้นที่สีเขียว

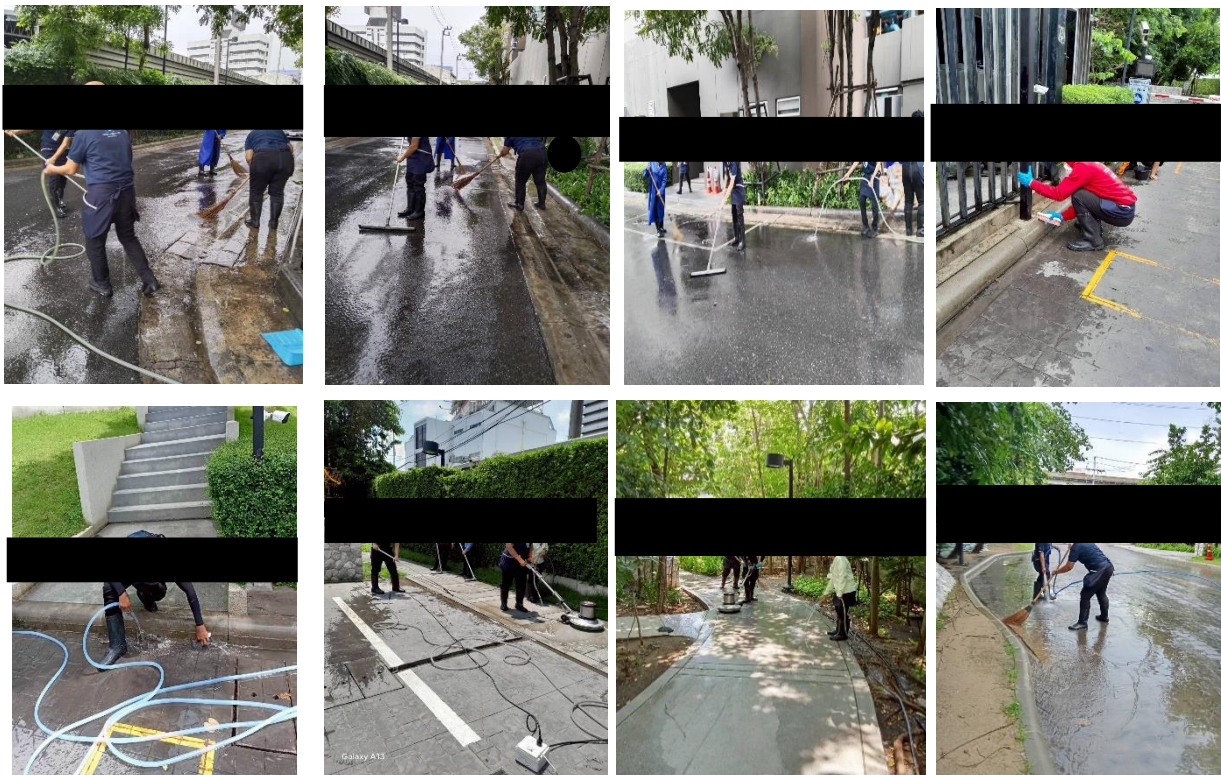
| ข้อ | มาตรการป้องกันและแก้ไขผลกระทบสิ่งแวดล้อม | ผลการปฏิบัติ | รายละเอียดผลการปฏิบัติตามมาตรการฯ | เอกสารอ้างอิง | ปัญหา อุปสรรค ที่ไม่สามารถปฏิบัติตามมาตรการและแนวทางแก้ไข |
|---|---|---|---|---|---|
| | 2. หมั่นดูแลรักษาความสะอาดบริเวณถนนโดยฉีดล้างถนนเป็นครั้งคราวเพื่อป้องกันการฟุ้งกระจายของฝุ่นอันเนื่องจากถนน | ✓ | โครงการได้จัดให้พนักงานทำความสะอาดของโครงการดำเนินการล้างทำความสะอาดบริเวณพื้นถนนของโครงการเป็นประจำ เพื่อลดและป้องกันการฟุ้งกระจายของฝุ่นอันเนื่องจากการสัญจรของรถยนต์ในพื้นที่โครงการ | รูปที่ 2-2 | - |

รูปที่ 2-2 เจ้าหน้าที่ดูแลทำความสะอาดถนนภายในโครงการ

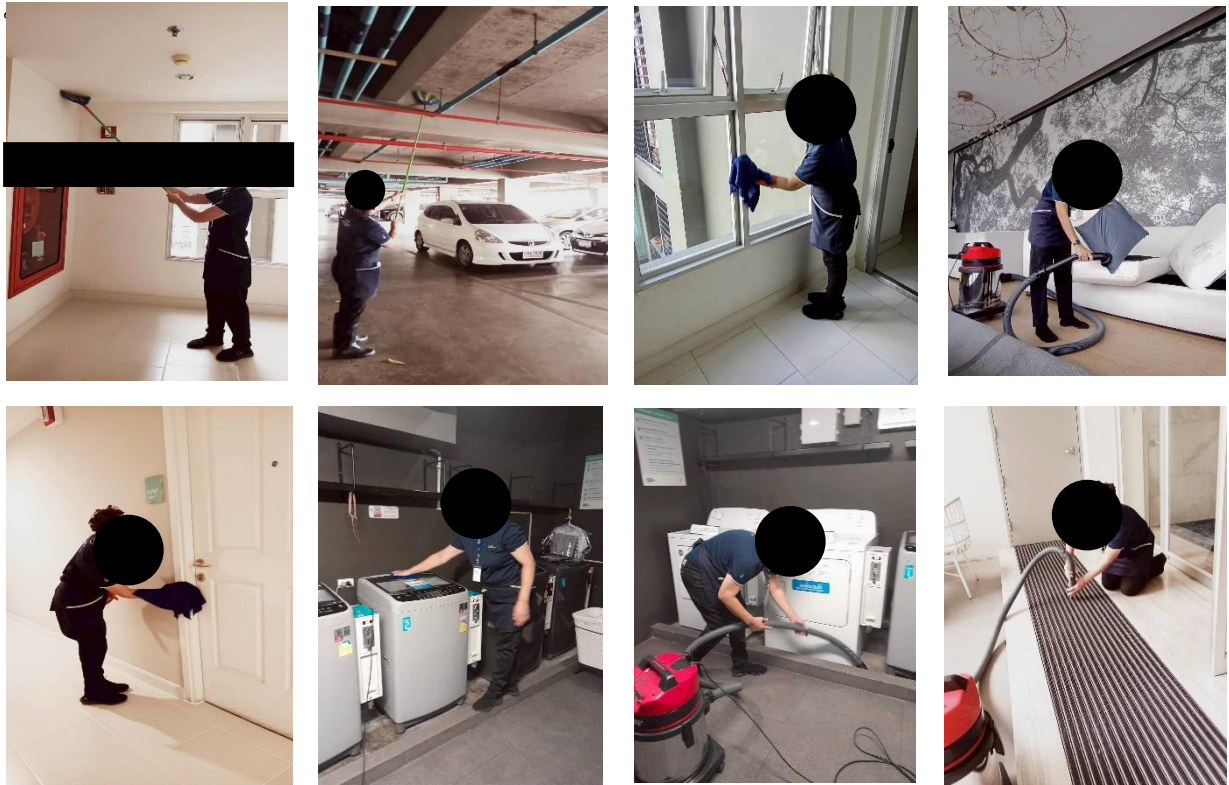
| ข้อ | มาตรการป้องกันและแก้ไขผลกระทบสิ่งแวดล้อม | ผลการปฏิบัติ ตามมาตรการ | รายละเอียดผลการปฏิบัติตามมาตรการฯ | เอกสารอ้างอิง | ปัญหา อุปสรรค ที่ไม่สามารถปฏิบัติตามมาตรการ และแนวทางแก้ไข |
|---|---|---|--|--|---|
| | 5. ดูแลบริเวณพื้นที่โครงการให้มีความสะอาด และเป็นระเบียบเรียบร้อยอยู่เสมอ | ✓ | โครงการจัดเจ้าหน้าที่ดูแลบริเวณพื้นที่โครงการให้มีความสะอาด และเป็นระเบียบเรียบร้อยอยู่เสมอ | รูปที่ 2-3 | - |

รูปที่ 2-3 เจ้าหน้าที่ดูแลทำความสะอาดพื้นที่ส่วนกลาง

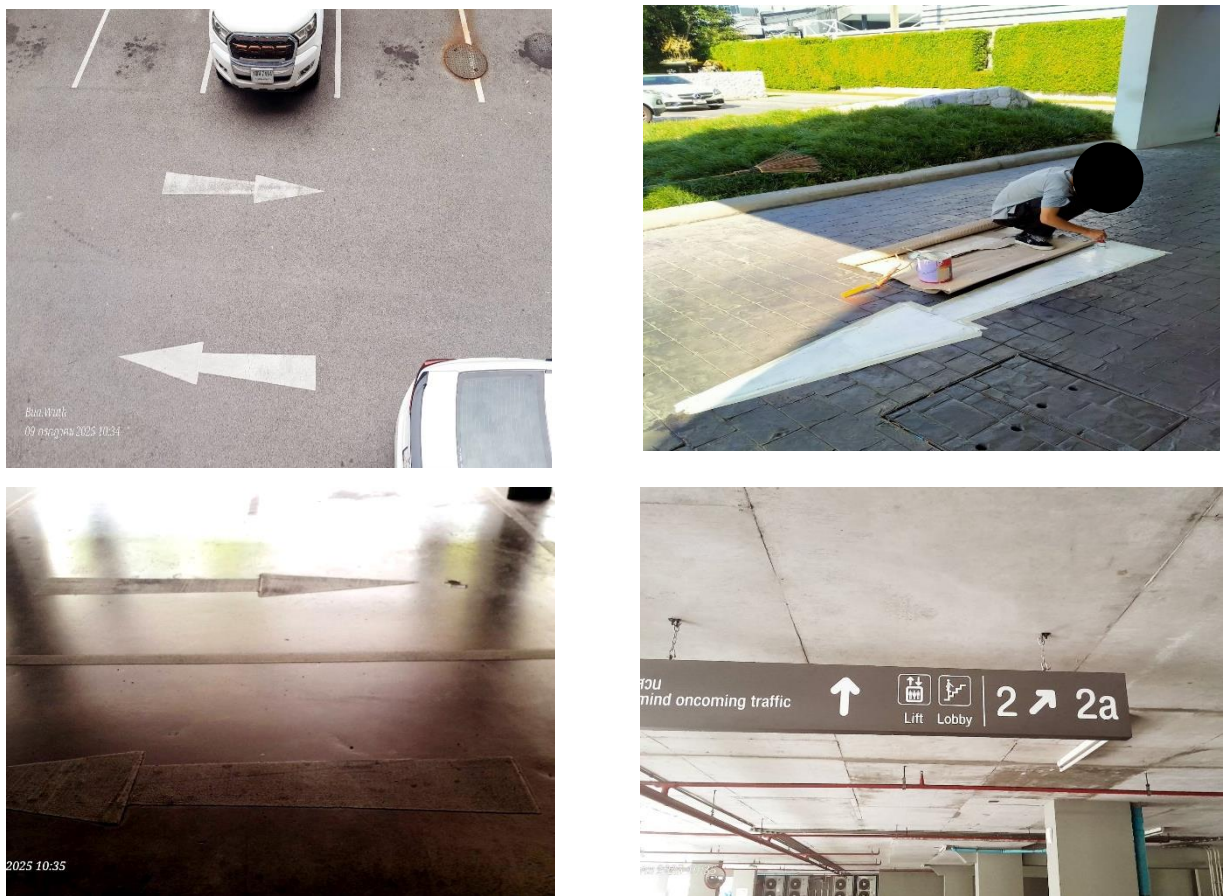
| ข้อ | มาตรการป้องกันและแก้ไขผลกระทบสิ่งแวดล้อม | ผลการปฏิบัติ | รายละเอียดผลการปฏิบัติตามมาตรการฯ | เอกสารอ้างอิง | ปัญหา อุปสรรค ที่ไม่สามารถปฏิบัติตามมาตรการและแนวทางแก้ไข |
|---|---|---|---|---|---|
| | 3. ดูแลรักษาสภาพถนนทางเดินรถ และป้ายจราจรในโครงการให้สะอาดและมีสภาพดีอยู่เสมอ กรณีที่พบว่าถนน ทางเดินรถ และป้ายจราจรที่มีการชำรุดให้ดำเนินการซ่อมแซมหรือปรับเปลี่ยนใหม่โดยทันที | ✓ | โครงการได้กำชับพนักงานทุกคนของโครงการ หากพบการชำรุดของพื้นถนน หรือสัญญาณจราจรต่างๆ บนท้องถนนโครงการรีบเลือน มองเห็นไม่ชัดเจน ให้ดำเนินการแจ้งต่อนิติฯ ของโครงการ เพื่อทำการซ่อมแซมให้สามารถใช้งานได้อย่างมีประสิทธิภาพโดยเร็วที่สุด | รูปที่ 2-4 และรูปที่ 2-26 | - |

รูปที่ 2-4 สัญลักษณ์ จราจรภายในโครงการ

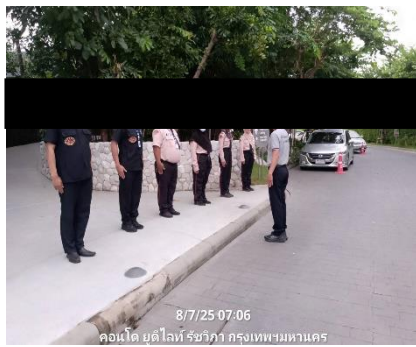
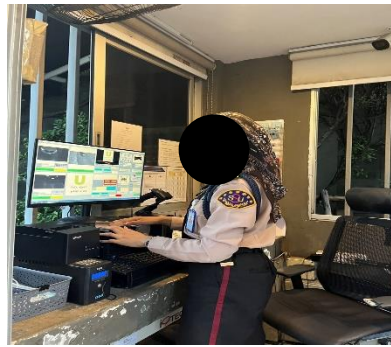
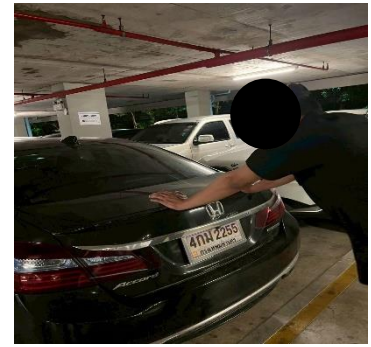
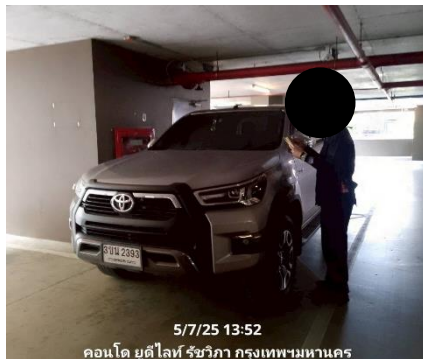
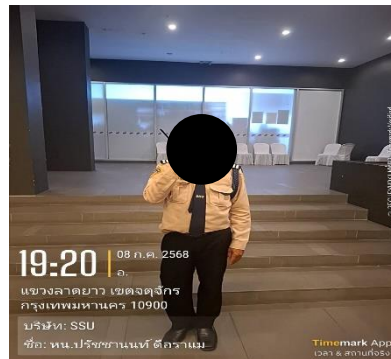
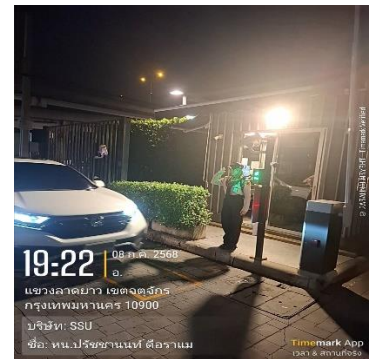
| ข้อ | มาตรการป้องกันและแก้ไขผลกระทบสิ่งแวดล้อม | ผลการปฏิบัติ ตามมาตรการ | รายละเอียดผลการปฏิบัติตามมาตรการฯ | เอกสารอ้างอิง | ปัญหา อุปสรรค ที่ไม่สามารถปฏิบัติตามมาตรการ และแนวทางแก้ไข |
|---|---|---|--|--|---|
| | 3. จัดให้มีเจ้าหน้าที่คอยควบคุมและอำนวยความสะดวกบริเวณทางเข้า-ออก เพื่อป้องกันรถติดและชะลอตัวบริเวณด้านหน้าโครงการ บนถนนวิภาวดีรังสิต โดยเฉพาะในช่วงเวลาเร่งด่วน เวลา 07.00-08.00 น. และ 17.00-18.00 น. | ✓ | โครงการได้จัดให้มีเจ้าหน้าที่รักษาความปลอดภัยบริเวณทางเข้า-ออก เพื่ออำนวยความสะดวกและรักษาความปลอดภัยบริเวณด้านหน้าโครงการตลอด 24 ชั่วโมง | รูปที่ 2-5 | - |

รูปที่ 2-5 เจ้าหน้าที่รักษาความปลอดภัย และอำนวยความสะดวกบริเวณทางเข้าออกของโครงการ

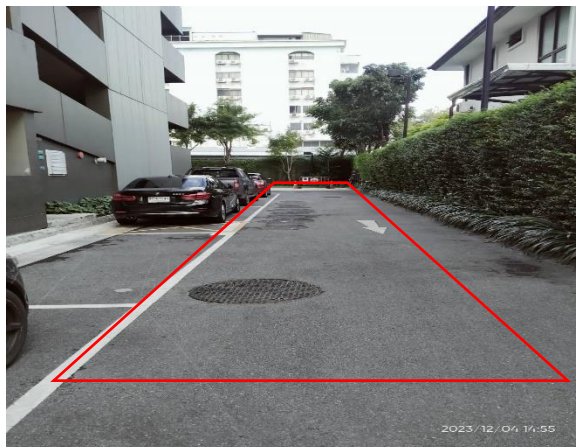
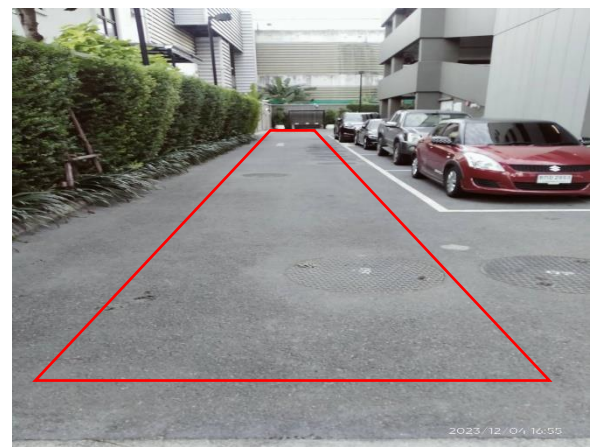
| ข้อ | มาตรการป้องกันและแก้ไขผลกระทบสิ่งแวดล้อม | ผลการปฏิบัติ | รายละเอียดผลการปฏิบัติตามมาตรการฯ | เอกสารอ้างอิง | ปัญหา อุปสรรค ที่ไม่สามารถปฏิบัติตามมาตรการและแนวทางแก้ไข |
|---|---|---|--|---|---|
| 1.4 คุณภาพน้ำ | 1. จัดให้มีระบบบำบัดแบบเติมอากาศเลี้ยงตะกอน (Aeration Activated Sludge Process) เป็นถังคอนกรีตเสริมเหล็ก ผังใต้ดิน ซึ่งได้ถูกออกแบบให้รองรับน้ำเสียได้ 480 ลบ.ม./วัน โดยระบบบำบัดน้ำเสียจะมีประสิทธิภาพร้อยละ 92 สามารถ บำบัดน้ำเสียให้ได้คุณภาพตามมาตรฐานน้ำทิ้งจากอาคาร ประเภท ก ซึ่งกำหนดให้มีค่า BOD ไม่เกิน 20 มก./ล. | ✓ | ปัจจุบันโครงการได้ก่อสร้างระบบบำบัดแบบเติมอากาศ เลี้ยงตะกอน (Aeration Activated Sludge Process) เป็นถังคอนกรีตเสริมเหล็กผังใต้ดิน ซึ่งได้ถูกออกแบบ ให้รองรับน้ำเสียได้ 480 ลบ.ม./วัน | รูปที่ 2-6 | - |

รูปที่ 2-6 ตำแหน่งระบบบำบัดน้ำเสีย

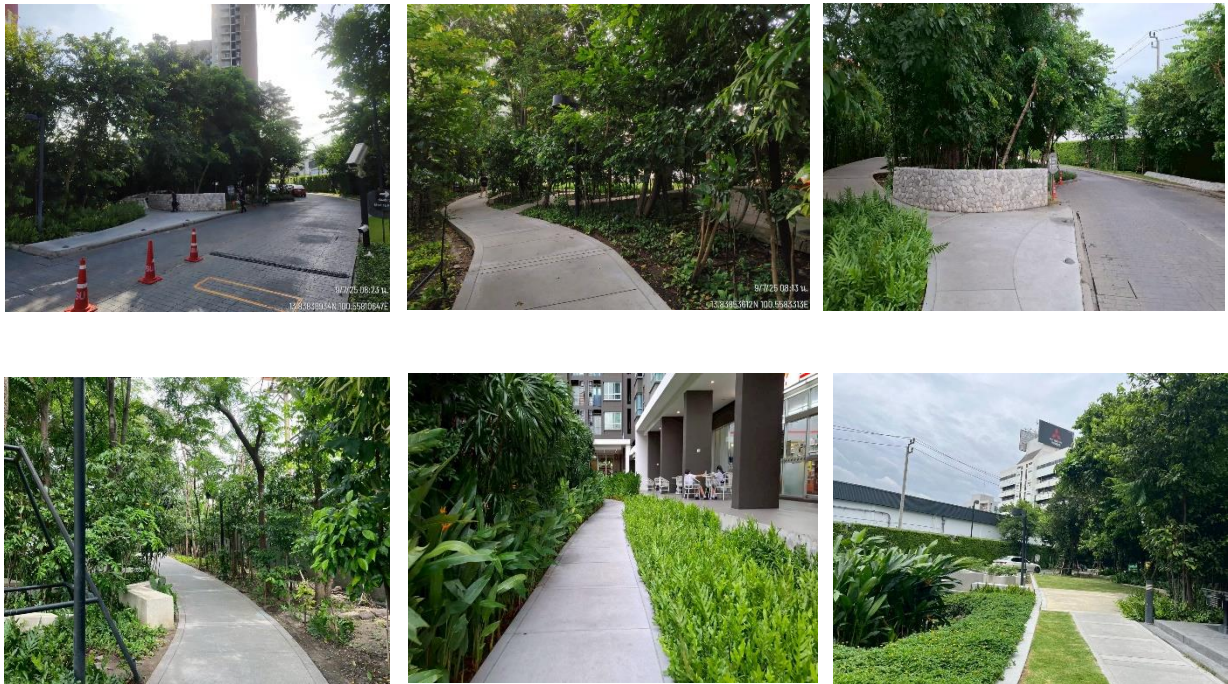
| ข้อ | มาตรการป้องกันและแก้ไขผลกระทบสิ่งแวดล้อม | ผลการปฏิบัติ ตามมาตรการ | รายละเอียดผลการปฏิบัติตามมาตรการฯ | เอกสารอ้างอิง | ปัญหา อุปสรรค ที่ไม่สามารถปฏิบัติตามมาตรการ และแนวทางแก้ไข |
|---|---|---|--|--|---|
| | 4. จัดให้มีพื้นที่สีเขียวภายในโครงการ ขนาดพื้นที่รวม 2,979.31 ตร.ม. โดยต้นไม้ยืนต้นที่เลือกใช้ ได้แก่ กระโดน สารภี จิกน้ำ ลำพู ปับ และฉนวนทอง ซึ่งสามารถดูดซับก๊าซคาร์บอนมอนอกไซด์ที่เกิดจากโครงการได้หมด | ✓ | ปัจจุบันพื้นที่สีเขียวของโครงการมีทั้งหมด 2 บริเวณ ประกอบด้วย ชั้น 1 และชั้น 6 ทั้งนี้โครงการได้จัดให้มีเจ้าหน้าที่ดูแลบำรุงรักษา ให้พื้นที่สีเขียวของโครงการมีความสมบูรณ์สวยงามอยู่ตลอดเวลา หากมีพื้นที่บริเวณใดเสื่อมโทรม เจ้าหน้าที่ของโครงการจะดูแลเป็นพิเศษหรือปลูกทดแทนใหม่ทันที | รูปที่ 2-7 รูปที่ 2-1 | - |

รูปที่ 2-7 พื้นที่สีเขียวของโครงการ

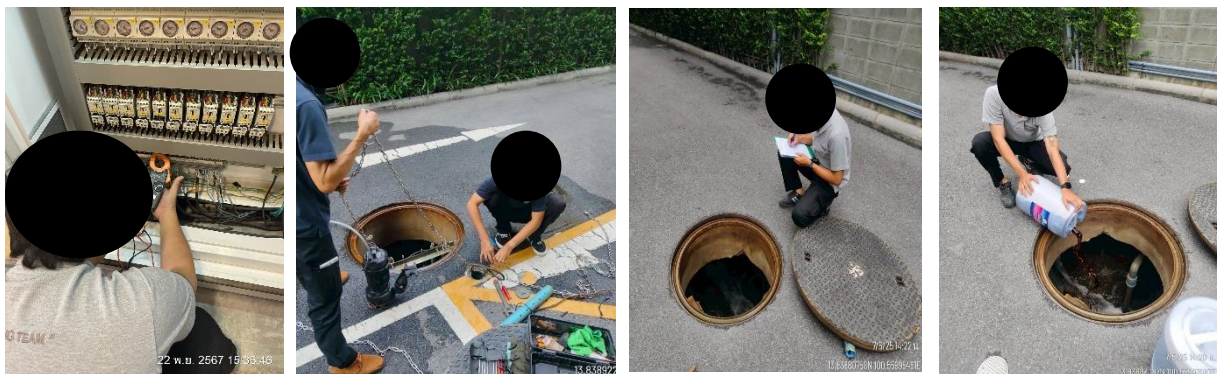
| ข้อ | มาตรการป้องกันและแก้ไขผลกระทบสิ่งแวดล้อม | ผลการปฏิบัติ | รายละเอียดผลการปฏิบัติตามมาตรการฯ | เอกสารอ้างอิง | ปัญหา อุปสรรค ที่ไม่สามารถปฏิบัติตามมาตรการและแนวทางแก้ไข |
|---|--|---|---|---|---|
| | 6. จัดให้มีเจ้าหน้าที่ที่มีความรู้ความชำนาญดูแลรักษา และควบคุมระบบบำบัดน้ำเสียสำเร็จรูปแต่ละชุดให้ทำงานได้อย่างต่อเนื่องและมีประสิทธิภาพ | ✓ | โครงการได้จัดให้มีเจ้าหน้าที่ของโครงการตรวจสอบดูแล และซ่อมแซมระบบบำบัดน้ำเสียของโครงการอย่างต่อเนื่อง ทั้งนี้ หากมีการชำรุดของระบบ เจ้าหน้าที่ของโครงการจะดำเนินการซ่อมแซมให้กลับมาใช้งานได้อย่างเต็มประสิทธิภาพโดยเร็วที่สุด | รูปที่ 2-8 | - |

รูปที่ 2-8 เจ้าหน้าที่ตรวจสอบการทำงานของระบบบำบัดน้ำเสีย

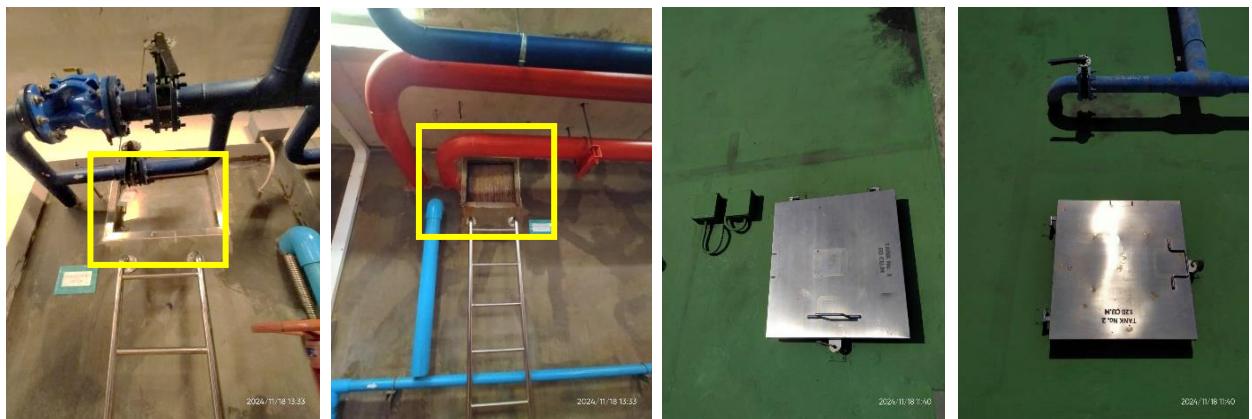
| ข้อ | มาตรการป้องกันและแก้ไขผลกระทบสิ่งแวดล้อม | ผลการปฏิบัติ ตามมาตรการ | รายละเอียดผลการปฏิบัติตามมาตรการฯ | เอกสารอ้างอิง | ปัญหา อุปสรรค ที่ไม่ สามารถปฏิบัติตามมาตรการ และแนวทางแก้ไข |
|--|---|--|---|---|---|
| การออกแบบโครงสร้าง เสาอยู่ในถังเก็บน้ำใต้ดิน ซึ่งอาจทำให้เกิดการ ปนเปื้อนน้ำในถังเก็บน้ำได้ | 1. ทาว์สดูกันซึม ภายในถังเก็บน้ำใต้ดินและเสาที่อยู่ในถังเก็บ น้ำใต้ดิน ทั้งในด้านที่สัมผัสกับน้ำ (Positive side) และ ด้านตรงข้าม (Negative side) ปกปิดรอยแตกร้าว และ ป้องกันปฏิกิริยาคาร์บอนเนชั่น | ✓ | ถังเก็บน้ำสำรองน้ำชั้นใต้ดินและเสาที่อยู่ในถังเก็บน้ำใต้ดิน ทั้งหมด ได้รับการทาว์สดูกันซึม เพื่อป้องกันการผุกร่อน ชำรุดของถังเก็บน้ำชั้นใต้ดิน | รูปที่ 2-9 | - |

รูปที่ 2-9 ถังเก็บน้ำใต้ดินและ คัดฟุ้ง

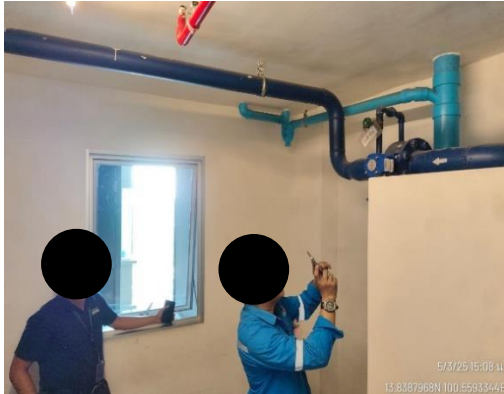
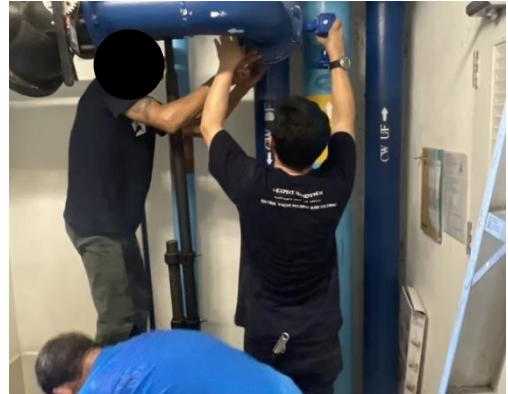
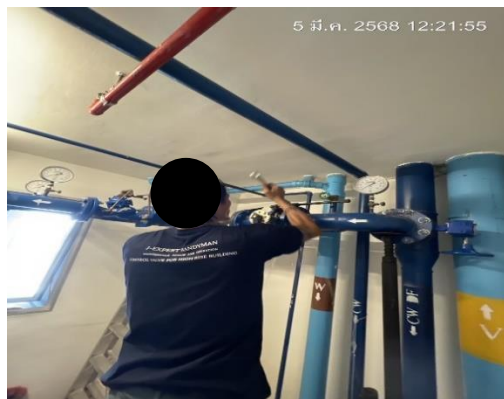
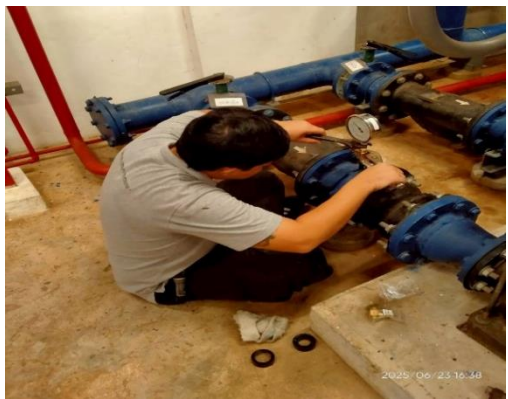
| ข้อ | มาตรการป้องกันและแก้ไขผลกระทบสิ่งแวดล้อม | ผลการปฏิบัติ ตามมาตรการ | รายละเอียดผลการปฏิบัติตามมาตรการฯ | เอกสารอ้างอิง | ปัญหา อุปสรรค ที่ไม่ สามารถปฏิบัติตามมาตรการ และแนวทางแก้ไข |
|--|---|--|---|---|---|
| | 2. จัดให้มีเจ้าหน้าที่คอยดูแลรักษาระบบเส้นท่อประปาให้อยู่ ในสภาพดี หากพบว่าชำรุดให้ดำเนินการซ่อมแซมทันที | ✓ | โครงการได้จัดให้มีเจ้าหน้าที่คอยตรวจสอบดูแลรักษา ระบบเส้นท่อประปาอย่างต่อเนื่อง หากพบการชำรุด แตกหักช่างประจำโครงการจะดำเนินการซ่อมแซม โดยทันที ทั้งนี้ปัจจุบันระบบดังกล่าวเปิดใช้งานและ มีประสิทธิภาพดีสมบูรณ์ | รูปที่ 2-10 | - |

รูปที่ 2-10 เจ้าหน้าที่ตรวจสอบท่อประปา

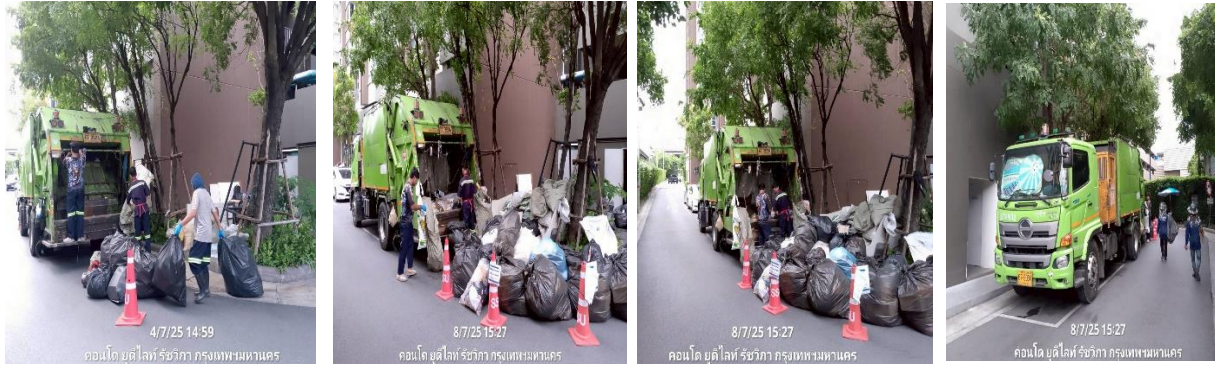
| ข้อ | มาตรการป้องกันและแก้ไขผลกระทบสิ่งแวดล้อม | ผลการปฏิบัติ | รายละเอียดผลการปฏิบัติตามมาตรการฯ | เอกสารอ้างอิง | ปัญหา อุปสรรค ที่ไม่สามารถปฏิบัติตามมาตรการและแนวทางแก้ไข |
|---|--|---|--|---|---|
| | 10. จัดให้มีพนักงานขนย้ายมูลฝอยจากห้องพักมูลฝอยมายังรถเก็บขนมูลฝอย เพื่ออำนวยความสะดวกในการเก็บขนมูลฝอยให้กับโครงการ | ✓ | โครงการได้จัดให้มีพนักงานขนย้ายมูลฝอยจากห้องพักมูลฝอยมายังรถเก็บขนมูลฝอย เพื่ออำนวยความสะดวกในการเก็บขนมูลฝอยให้กับโครงการ | รูปที่ 2-13 | - |

รูปที่ 2-13 รถเก็บขนมูลฝอยจากสำนักงานเขตจตุจักรเข้ามาจัดเก็บมูลฝอย

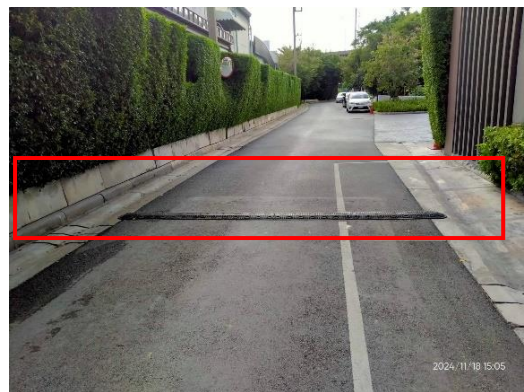
| ข้อ | มาตรการป้องกันและแก้ไขผลกระทบสิ่งแวดล้อม | ผลการปฏิบัติ | รายละเอียดผลการปฏิบัติตามมาตรการฯ | เอกสารอ้างอิง | ปัญหา อุปสรรค ที่ไม่สามารถปฏิบัติตามมาตรการและแนวทางแก้ไข |
|---|---|---|---|---|---|
| 1.2 คุณภาพอากาศ 1) ฝุ่นละออง | 1. ควบคุมความเร็วของรถภายในโครงการ เช่น ป้ายจำกัดความเร็วไม่เกิน 30 กิโลเมตร/ชั่วโมง และสัญญาณชะลอความเร็วแบบโค้งพาราโบลา ขนาดความกว้างฐาน 2 เมตร สูงจากพื้นถนนโครงการ 0.075 เมตร เพื่อไม่ให้เกิดการฟุ้งกระจายของฝุ่นบนผิวถนน | ✓ | ในการสัญจรภายในพื้นที่โครงการถูกควบคุมด้วยป้ายจำกัดความเร็วไม่เกิน 30 กม./ชม. และสัญญาณชะลอความเร็ว ประกอบกับทางสัญจรภายในโครงการทั้งหมดถูกก่อสร้างด้วยคอนกรีตอัตราการเกิดฝุ่นละอองจึงอยู่ในระดับต่ำ | รูปที่ 2-15 และรูปที่ 2-40 | - |

รูปที่ 2-15 สันนูนชะลอความเร็ว

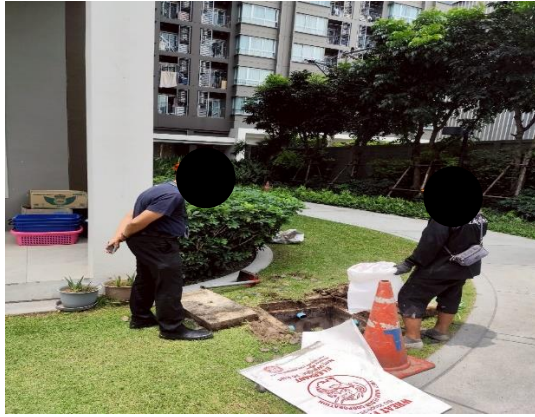
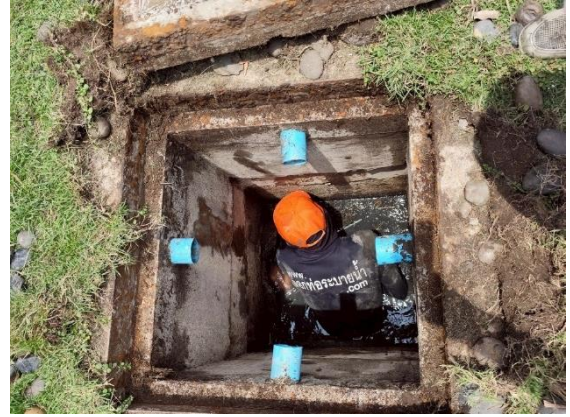
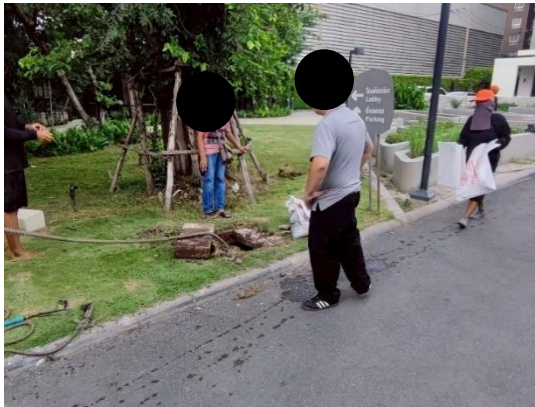
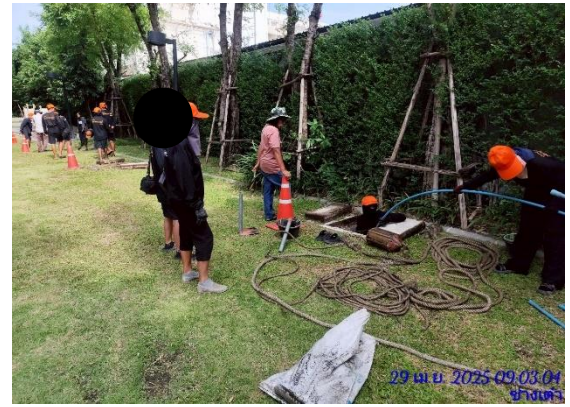
| ข้อ | มาตรการป้องกันและแก้ไขผลกระทบสิ่งแวดล้อม | ผลการปฏิบัติ ตามมาตรการ | รายละเอียดผลการปฏิบัติตามมาตรการฯ | เอกสารอ้างอิง | ปัญหา อุปสรรค ที่ไม่สามารถปฏิบัติตามมาตรการ และแนวทางแก้ไข |
|--|---|---|--|---|---|
| 3.3 การระบายน้ำ | โครงการออกแบบให้มีท่อระบายน้ำฝรอบบริเวณอาคาร ขนาดเส้นผ่านศูนย์กลาง 0.3-0.4 ม. และออกแบบให้มีพื้นที่รับน้ำได้ 831.68 ลบ.ม. โดยแบ่งเป็น บ่อรับน้ำคอนกรีตเสริมเหล็กฝังอยู่ใต้ดิน (บ่อปิด) ความจุ 600 ลบ.ม. และบ่อรับน้ำ (บ่อเปิด) ในพื้นที่จัดภูมิทัศน์ 2 บ่อ (ความจุ 52.5 ลบ.ม. และ 179.18 ลบ.ม) ความจุรวม 231.68 ลบ.ม. การระบายน้ำออกโดยติดตั้งเครื่องสูบน้ำออกจากบ่อหนองน้ำทั้ง 3 บ่อ (แยกการทำงานแต่ละบ่อ) โดยบ่อหนองน้ำฝแบบเปิด 2 บ่อ แต่ละบ่อจะติดตั้งเครื่องสูบน้ำ | ✓ | โครงการออกแบบให้มีท่อระบายน้ำฝรอบบริเวณอาคาร และออกแบบและก่อสร้างบ่อหนองน้ำ จำนวน 3 บ่อ โดยแบ่งเป็นบ่อรับน้ำคอนกรีตเสริมเหล็กฝังอยู่ใต้ดิน (บ่อปิด) และบ่อรับน้ำ (บ่อเปิด) ในพื้นที่จัดภูมิทัศน์ 2 บ่อ และโครงการจัดให้มีเจ้าหน้าที่หมั่นตรวจสอบดูแลบ่อพักของระบบระบายน้ำเป็นประจำทุกเดือน เพื่อป้องกันมิให้มีการสะสมของตะกอนดินในท่อระบายน้ำ และบ่อพักที่เป็นสาเหตุให้เกิดการอุดตัน | รูปที่ 2-27 รูปที่ 2-45 | - |

รูปที่ 2-45 ตรวจสอบและทำความสะอาด ลอกท่อระบายน้ำ เมื่อ 29 เมษายน 2568

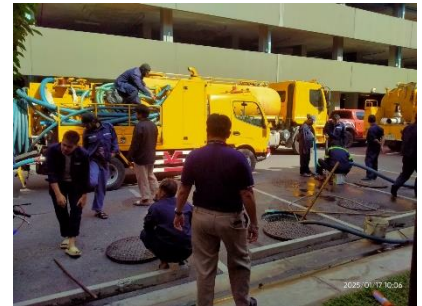
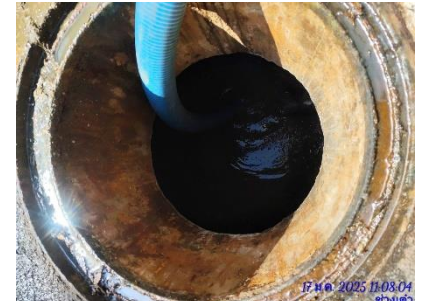
| ข้อ | มาตรการป้องกันและแก้ไขผลกระทบสิ่งแวดล้อม | ผลการปฏิบัติ | รายละเอียดผลการปฏิบัติตามมาตรการฯ | เอกสารอ้างอิง | ปัญหา อุปสรรค ที่ไม่สามารถปฏิบัติตามมาตรการและแนวทางแก้ไข |
|---|--|---|---|---|---|
| | 7. ประสานให้สำนักงานเขตจตุจักร มาสุบตะกอนส่วนเกินจากระบบบำบัดน้ำเสียสำเร็จรูปไปกำจัดเป็นประจำทุกเดือนตลอดระยะเวลาเปิดดำเนินการ | ✓ | ประสานให้สำนักงานเขตจตุจักร มาสุบไขมันและตะกอนส่วนเกินจากระบบบำบัดน้ำเสีย โครงการได้มีการล้างถังเก็บน้ำสำรองเมื่อวันที่ ครั้งที่ 1 เมื่อวันที่ 17-18 มิถุนายน 2568 ครั้งที่ 2 มีแผนในเดือนธันวาคม 2568 | รูปที่ 2-46 | - |

รูปที่ 2-46 สับตะกอนส่วนเกิน เมื่อวันที่ 17 มกราคม 2568 กำหนดสูบน้ำอีกครั้งในเดือน ตุลาคม 2568

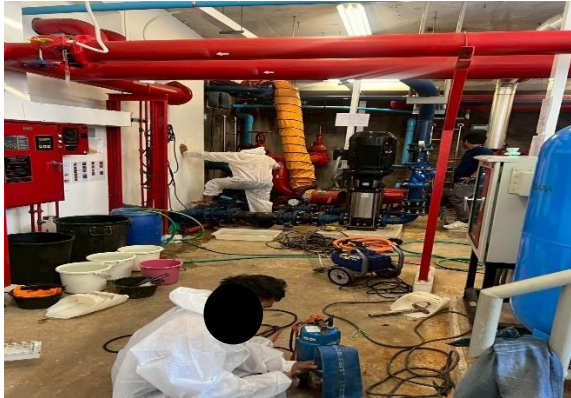
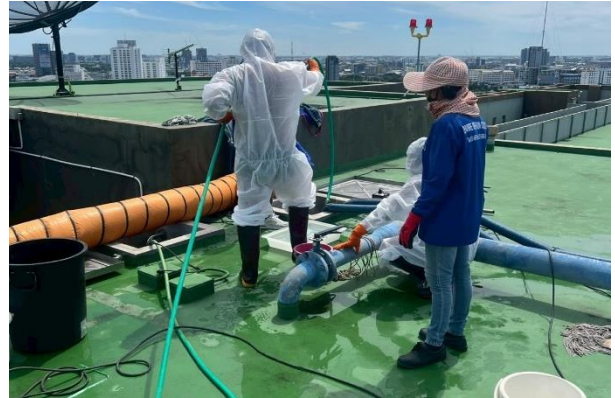
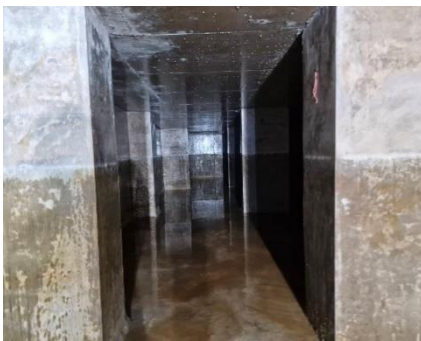
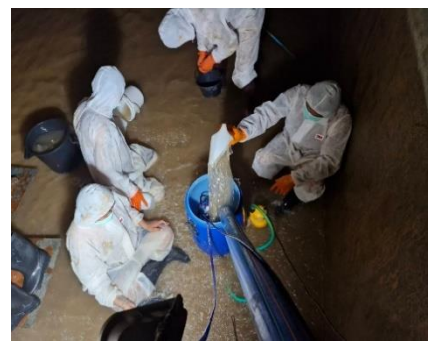
| ข้อ | มาตรการป้องกันและแก้ไขผลกระทบสิ่งแวดล้อม | ผลการปฏิบัติ ตามมาตรการ | รายละเอียดผลการปฏิบัติตามมาตรการฯ | เอกสารอ้างอิง | ปัญหา อุปสรรค ที่ไม่ สามารถปฏิบัติตามมาตรการ และแนวทางแก้ไข |
|--|---|--|---|---|---|
| | 3. ล้างถังสำรองน้ำใช้ของโครงการ ทุก 6 เดือน ตลอด ระยะเวลาเปิดดำเนินการ | ✓ | มีการล้างถังเก็บน้ำสำรอง ครั้งที่ 1 เมื่อวันที่ 17-18 มิถุนายน 2568 ครั้งที่ 2 มีแผนในเดือนธันวาคม 2568 | รูปที่ 2-47 | - |

รูปที่ 2-47 ล้างถังเก็บน้ำ ครั้งที่ 1 เมื่อวันที่ 17-18 มิถุนายน 2568 ครั้งที่ 2 กำหนดวันที่ 3-4 ธันวาคม 2568
