รายงานผลการปฏิบัติตามมาตรการป้องกันและแก้ไขผลกระทบสิ่งแวดล้อม  
และมาตรการติดตามตรวจสอบผลกระทบสิ่งแวดล้อม  
โครงการอาคารชุด ลาгуน่า ซีไซด์ เรสซิเดนซ์ (ระยะก่อสร้าง)  
ตั้งอยู่ หมู่ที่ 2 ตำบลเชิงทะเล อำเภอถลาง จังหวัดภูเก็ต  
ของบริษัท ภูเก็ต แกรนด์ เรสอร์ท จำกัด  
สำนักงานตั้งอยู่ เลขที่ 390/1 หมู่ที่ 1 ถนนศรีสุนทร ตำบลเชิงทะเล อำเภอถลาง จังหวัดภูเก็ต

เดือนมกราคม – ธันวาคม 2568

รายงานผลการปฏิบัติตามมาตรการป้องกันและแก้ไขผลกระทบสิ่งแวดล้อม  
และมาตรการติดตามตรวจสอบผลกระทบสิ่งแวดล้อม

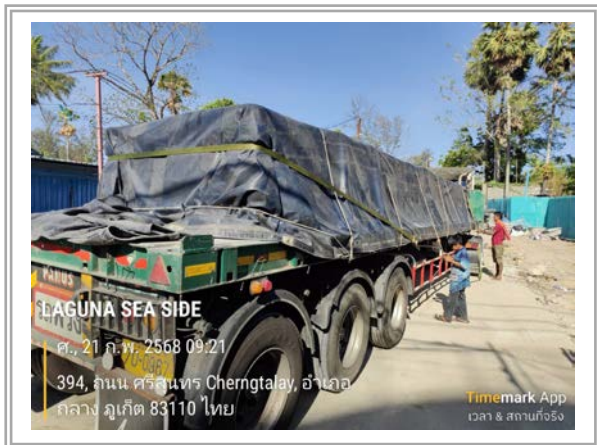
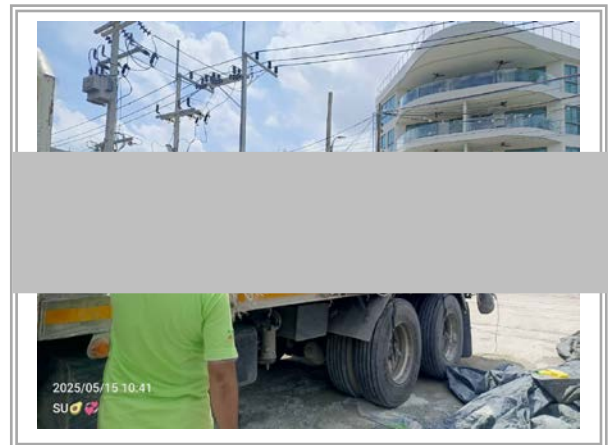
รูปที่ 3-4 พื้นที่สำหรับกองเก็บเศษวัสดุมีผ้าใบปิดคลุมมิดชิด

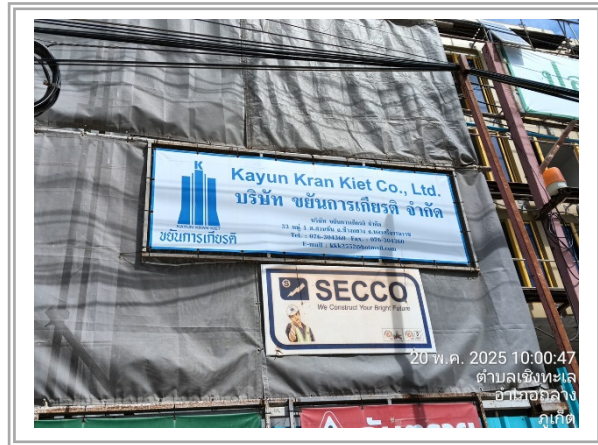
รูปที่ 3-8 ป้ายประชาสัมพันธ์รายละเอียดของโครงการ

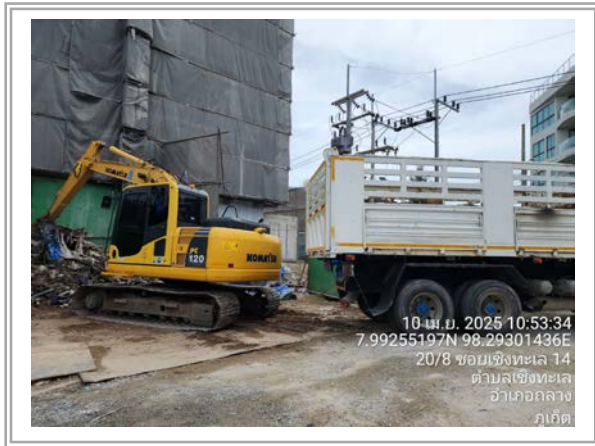
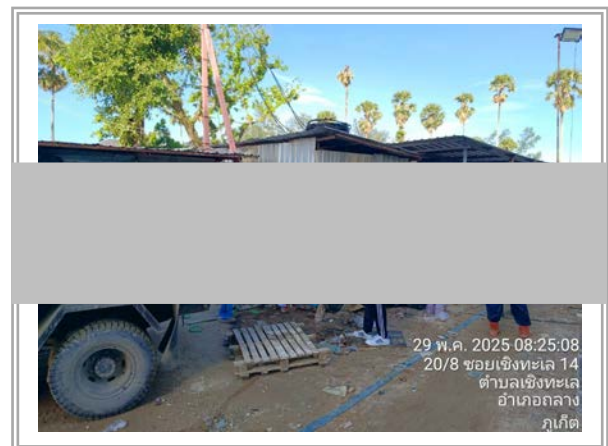
รูปที่ 3-19 พื้นที่สำหรับการผสมคอนกรีต การใส่ไม้และตัดเจียร

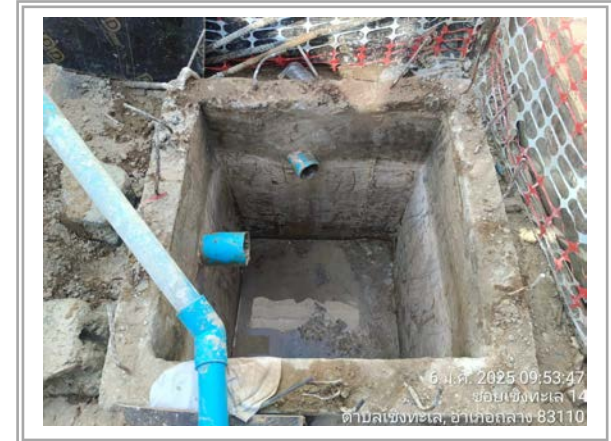
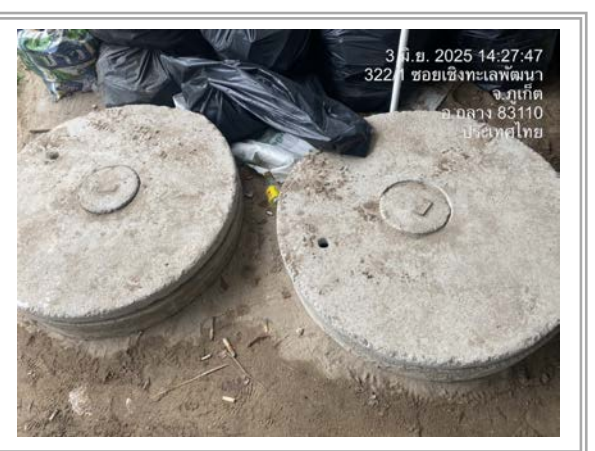
รูปที่ 3-27 การทำความสะอาดและขุดลอกบ่อดักดินตะกอน

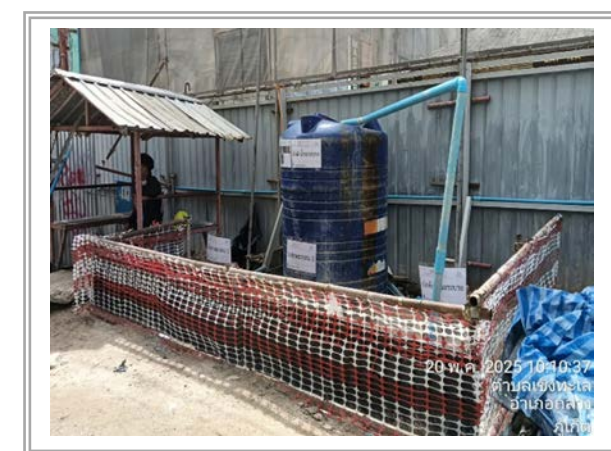
รูปที่ 3-28 บ่อบำบัดสำเร็จรูปชนิดบ่อเกรอะ-กรองไร้อากาศ

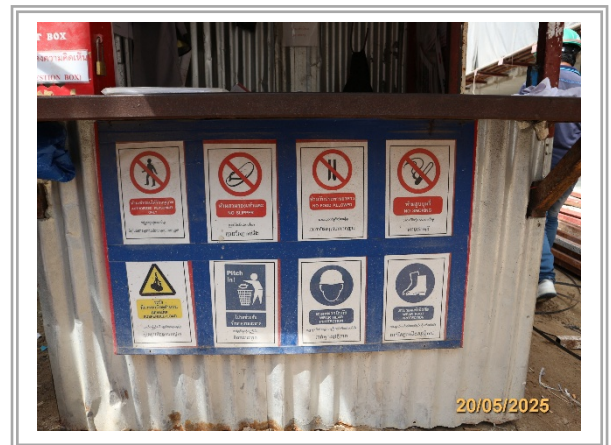
รูปที่ 3-41 ป้ายเตือนอันตรายและป้ายเตือนการจราจร

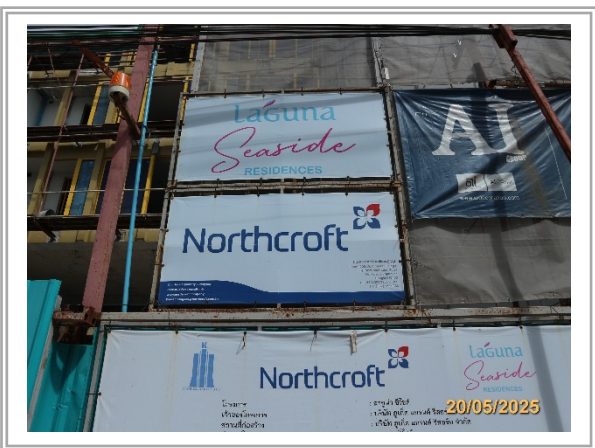
รูปที่ 3-41 ป้ายเตือนอันตรายและป้ายเตือนการจราจร (ต่อ)
