บทที่ 1

บทนำและรายละเอียดของโครงการ

รายงานฉบับนี้เป็นรายงานผลการปฏิบัติตามมาตรการป้องกันและแก้ไขผลกระทบสิ่งแวดล้อมและมาตรการติดตามตรวจสอบผลกระทบสิ่งแวดล้อม ของโครงการอาคารพักอาศัยฝักข้าวโพด ระหว่างเดือนมกราคม-มิถุนายน พ.ศ.2568 ตามหนังสือเห็นชอบเลขที่ วว 0804/4463 ลงวันที่ 23 เมษายน 2545 ทางนิติบุคคลอาคารชุดฝักข้าวโพด เจ้าของโครงการ จึงได้มอบหมายให้บริษัท เอส.พี.เจ ไซแอนติฟิค จำกัด จัดทำรายงานการปฏิบัติตามมาตรการฯ เพื่อเสนอต่อสำนักงานนโยบายและแผนทรัพยากรธรรมชาติและสิ่งแวดล้อมพิจารณาต่อไป

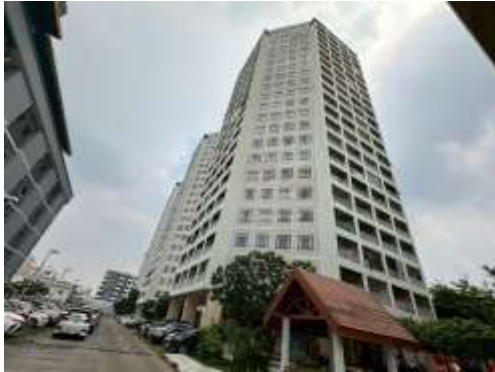
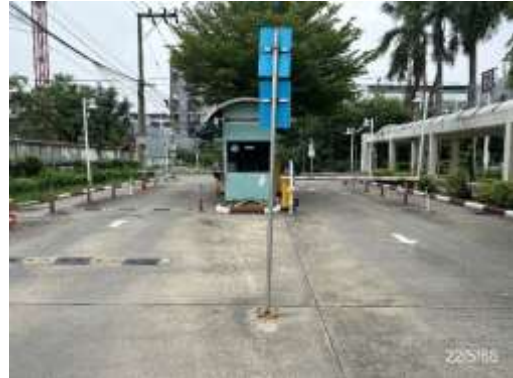
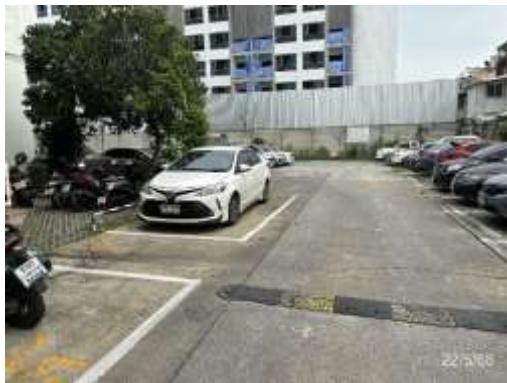
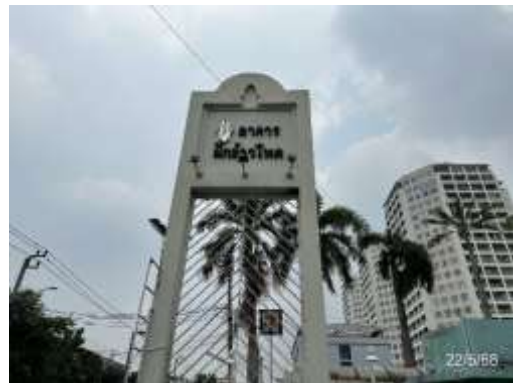
รูปที่ 1-1 สภาพภายในพื้นที่โครงการ
