รายงานผลการปฏิบัติตามมาตรการป้องกันและแก้ไขผลกระทบสิ่งแวดล้อม  
และมาตรการติดตามตรวจสอบผลกระทบสิ่งแวดล้อม

ระยะดำเนินการ (ช่วงเดือนมกราคมถึงมิถุนายน 2568)

## โครงการโรงแรม แซนด์ดูนส์ เจ้าหลาว บีช รีสอร์ท หาดเจ้าหลาว ตำบลคลองขุด อำเภอท่าใหม่ จังหวัดจันทบุรี

## โครงการโรงแรม แชนด์ดูนส์ เจ้าหลาว บีช รีสอร์ท ในระยะดำเนินการ (ช่วงเดือนมกราคมถึงมิถุนายน 2568)

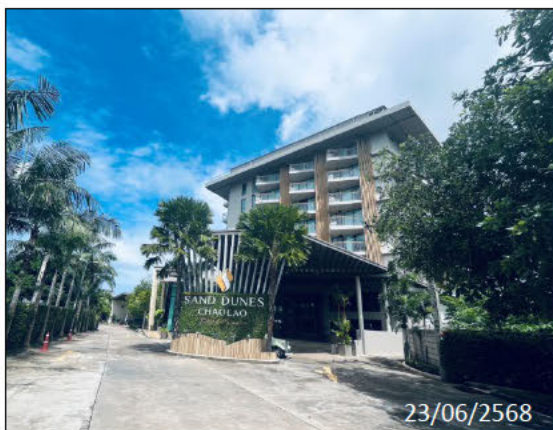
ภาพที่ 3-1 : อาคารภายในพื้นที่โครงการใช้สีหลักที่กลมกลืนกับสภาพแวดล้อม

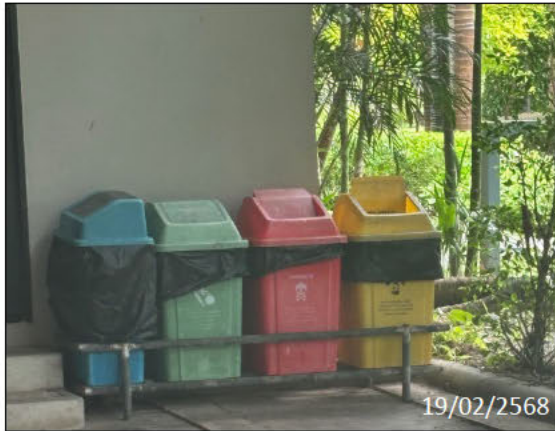
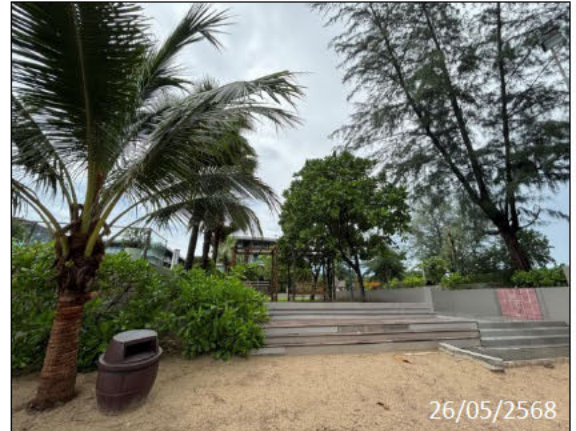
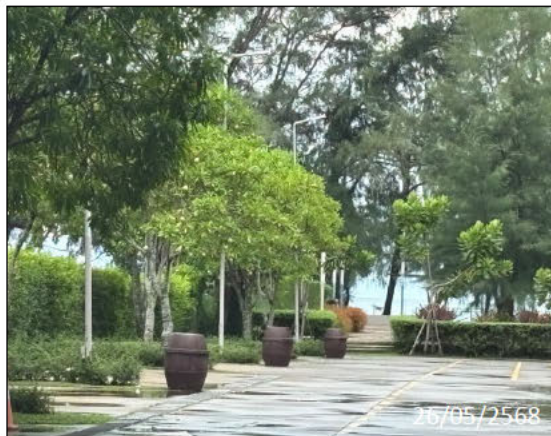
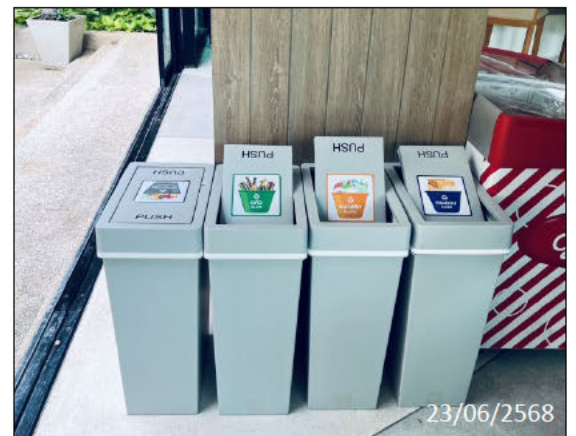
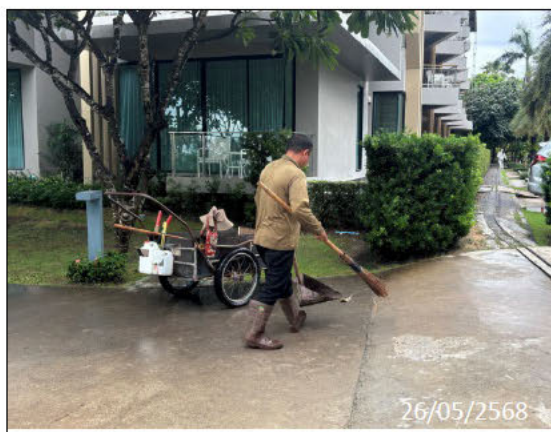
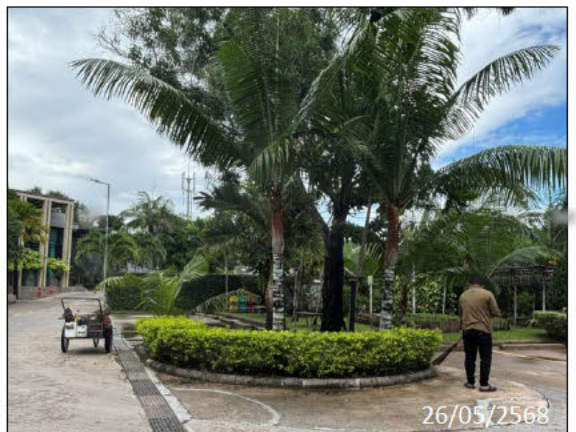
ภาพที่ 3-6 : โครงการได้จัดวางถังรองรับมูลฝอยตามจุดต่างๆ อย่างทั่วถึง และมีพนักงานเก็บกวาดขยะ เศษใบไม้ตามถนน และพื้นที่นอกอาคาร

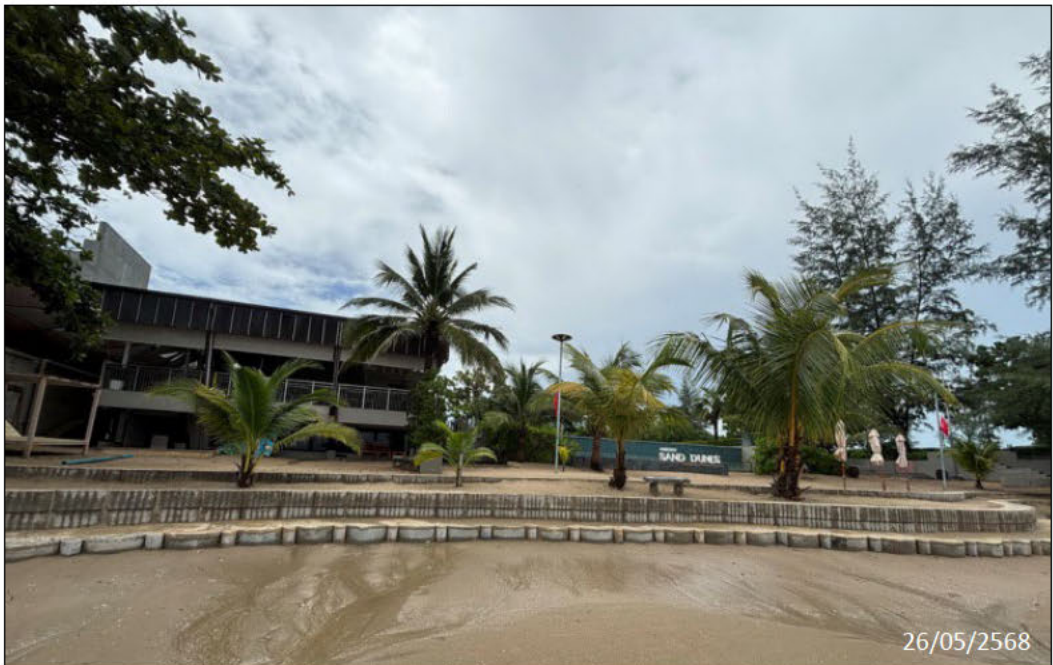
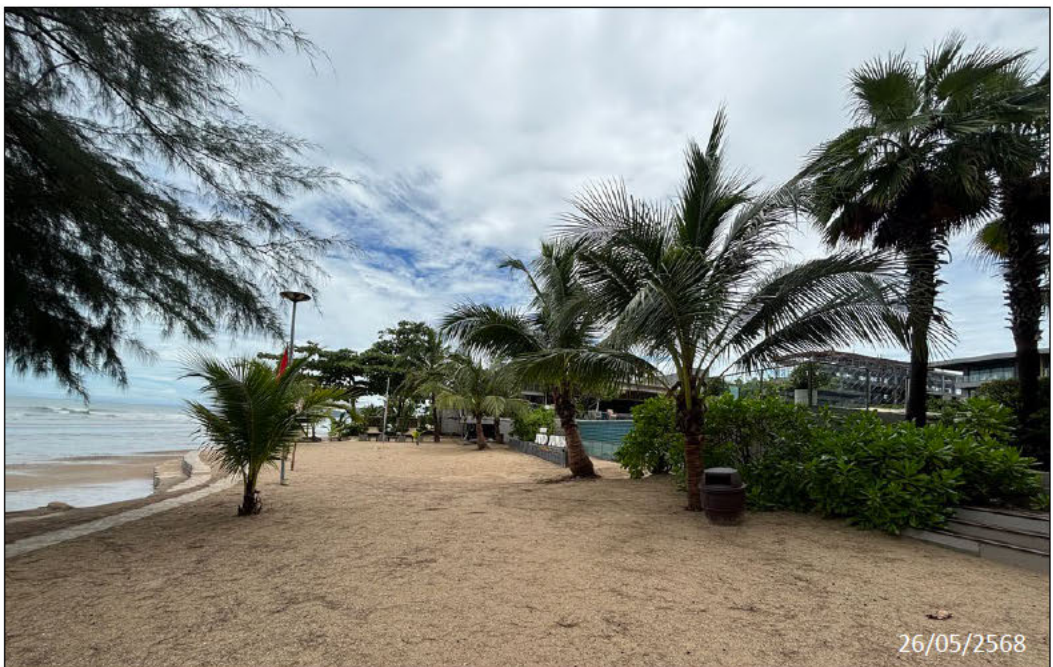
ภาพที่ 3-7 : บริเวณชายหาดเจ้าหลาวหน้าโครงการ ไม่มีสิ่งปลูกสร้างของโครงการ  
และยังมีการปลูกพืชกันกัดเซาะริมหาดหน้าโครงการ

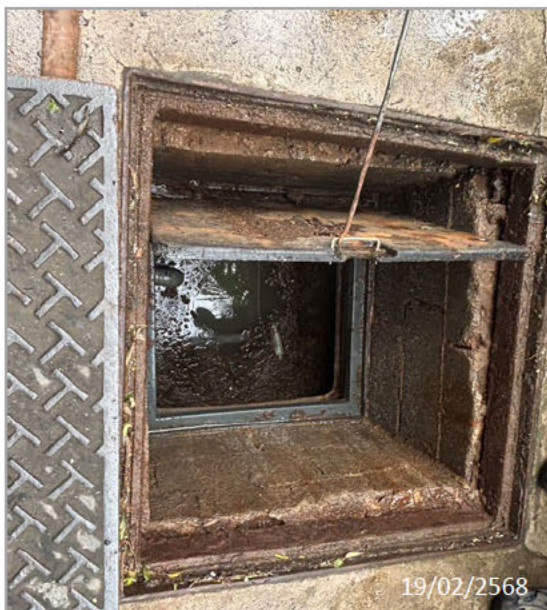
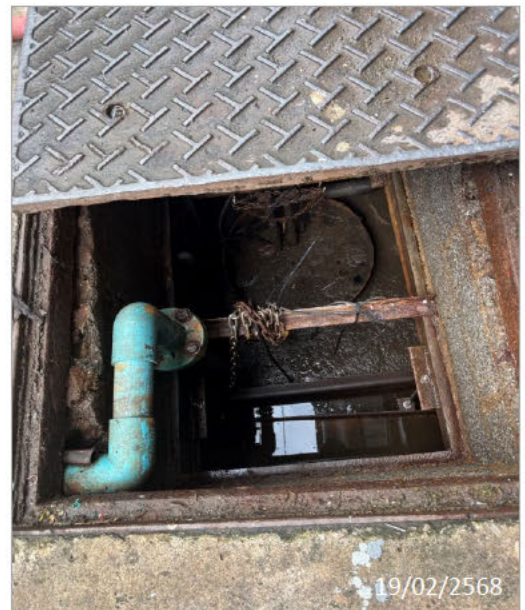
ภาพที่ 3-9 : ระบบบำบัดน้ำเสียภายในพื้นที่โครงการ

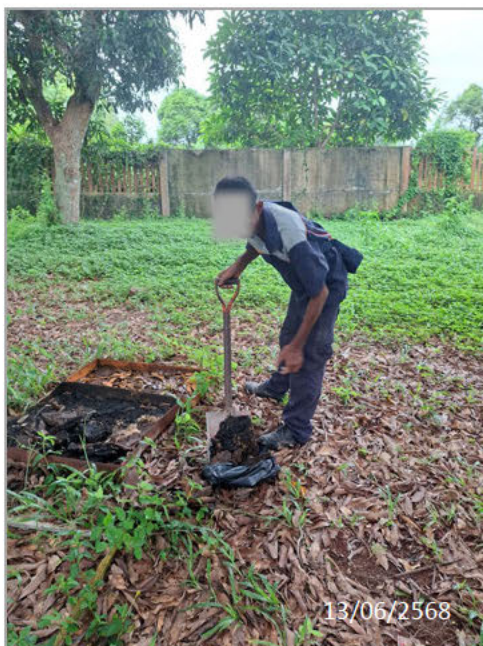
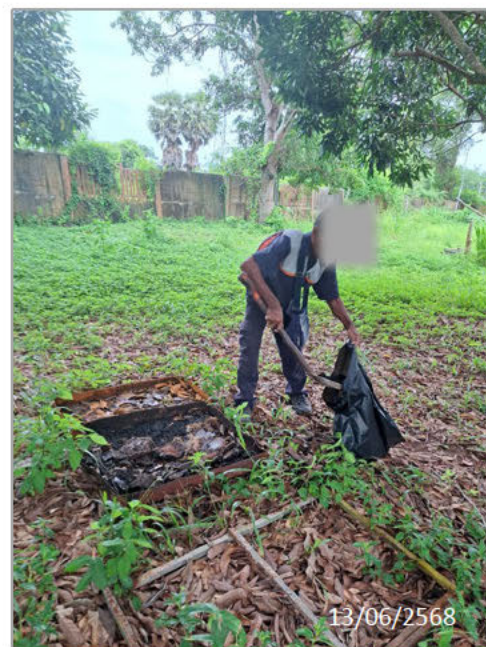
ภาพที่ 3-10 ไขมันที่ถูกตักออกจากบ่อดักไขมัน ใส่กะบะตากไขมันจนแห้ง  
แล้วนำใส่ถุงเพื่อนำไปทิ้งในห้องพักรวม

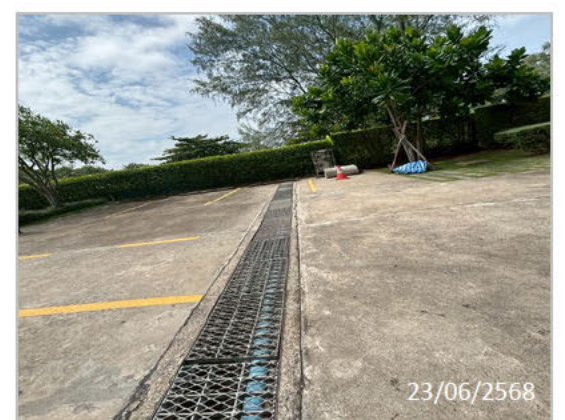
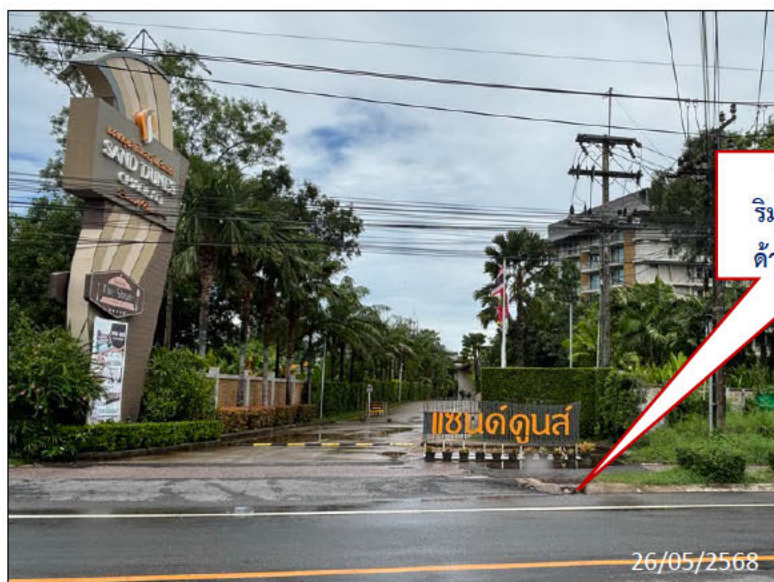
ท่ระบายน้ำ  
ริมถนนสาธารณะ  
ด้านหน้าโครงการ

ภาพที่ 3-11 : ระบบระบายน้ำภายในโครงการ

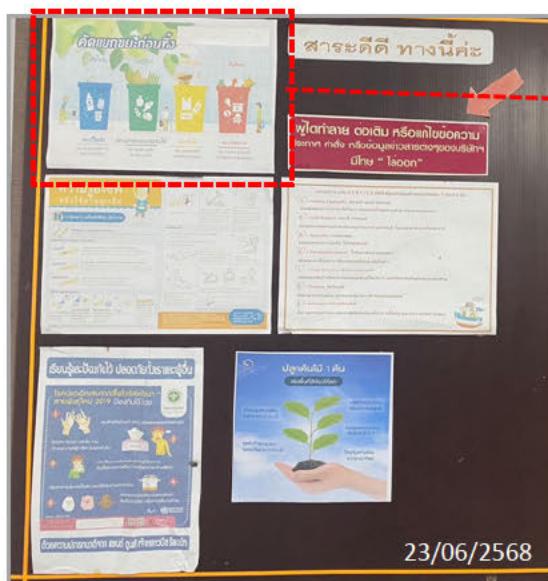
ภาพที่ 3-13 : ป้ายที่บอร์ดประชาสัมพันธ์โครงการเพื่อรณรงค์การจัดการมูลฝอย

ให้สอดคล้องกับเทคนิค 3R

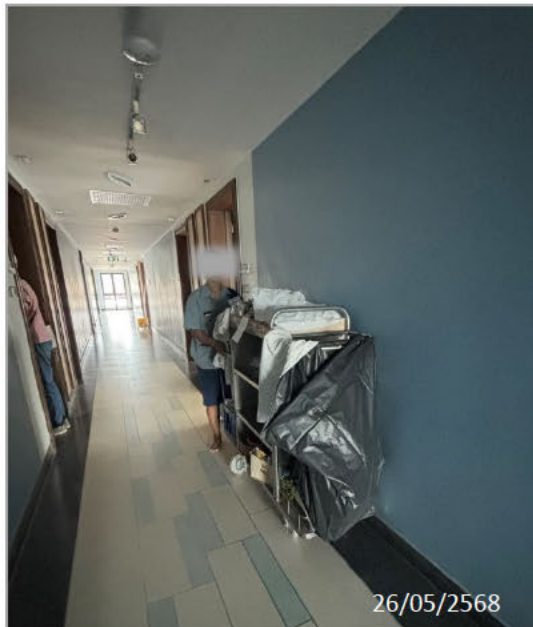
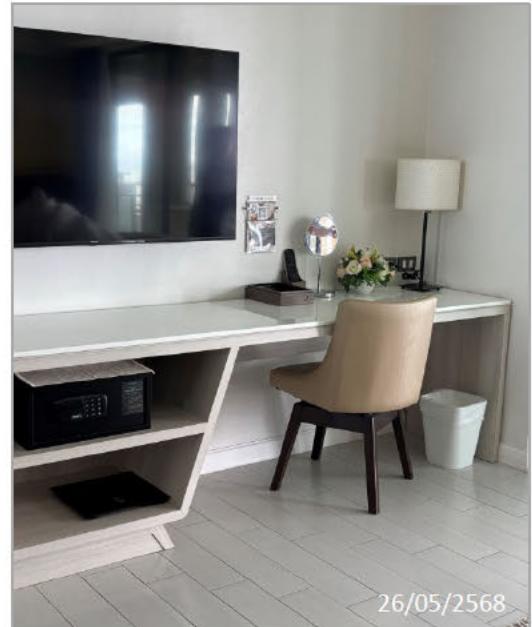
ภาพที่ 3-14 : ถังรองรับมูลฝอยภายในห้องพักและพื้นที่ส่วนบริการของโรงแรม  
และพนักงานกำลังเก็บรวบรวมมูลฝอยใส่ถุง เพื่อไปเก็บรวบรวมไว้ที่ห้องพักมูลฝอยรวม

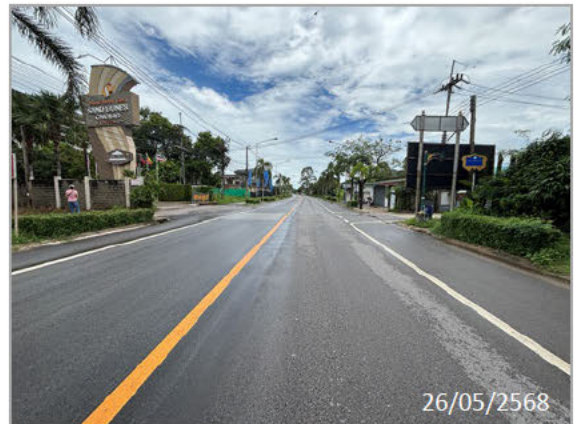
ภาพที่ 3-21 : ทางเข้า-ออกโครงการ ซึ่งไม่มีรถจอดกีดขวางทางเข้าออก

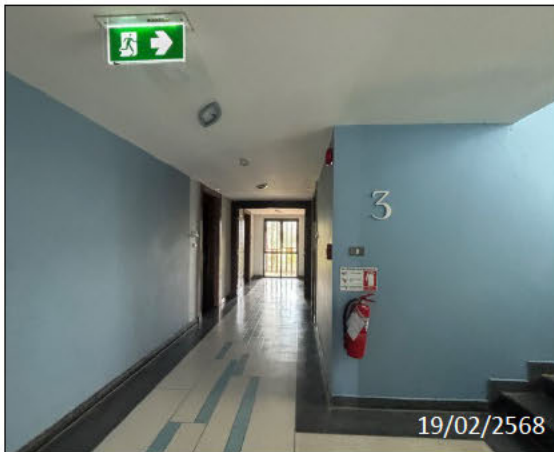
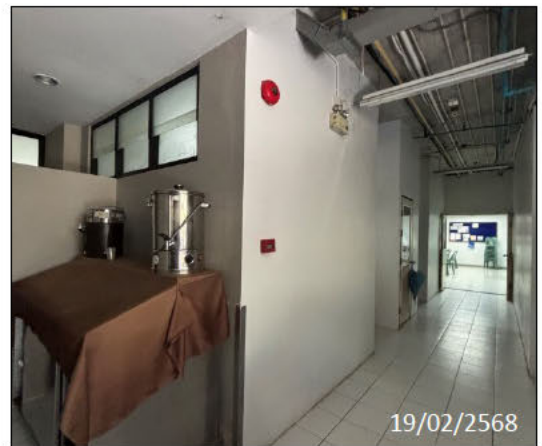
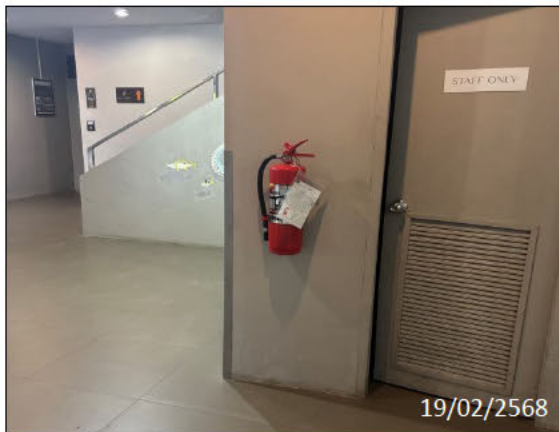
ภาพที่ 3-25 : ระบบสัญญาณแจ้งเหตุเพลิงไหม้ ระบบป้องกันและระงับอัคคีภัย  
ภายในอาคารของโครงการ

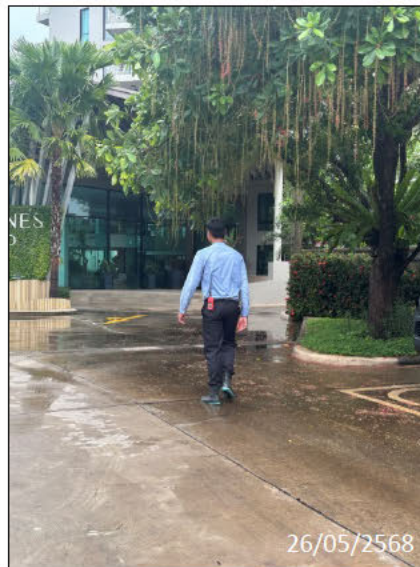
ภาพที่ 3-27 : เจ้าหน้าที่รักษาความปลอดภัยกำลังปฏิบัติหน้าที่ดูแลความปลอดภัยในโครงการ

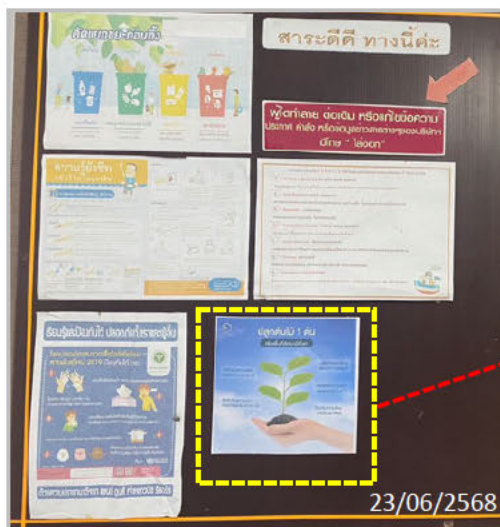
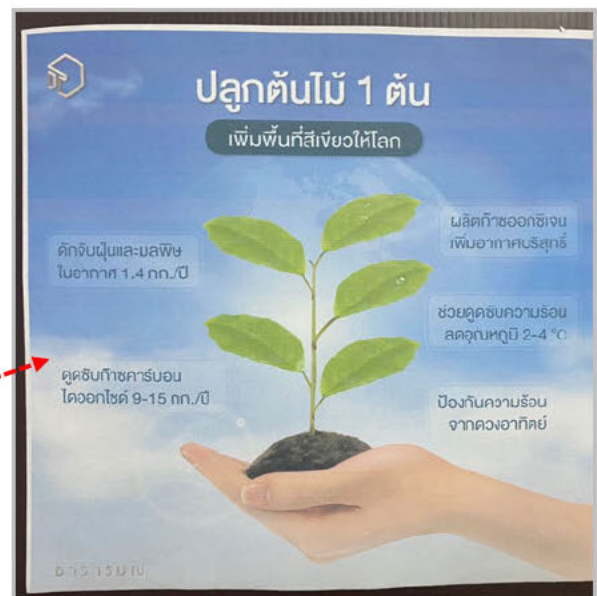
ภาพที่ 3-30 : โครงการได้ติดป้ายรณรงค์ ที่บอร์ดประชาสัมพันธ์ในโครงการ เพื่อให้พนักงานและผู้เข้าใช้บริการได้รับรู้ถึงความสำคัญและประโยชน์ของพื้นที่สีเขียว

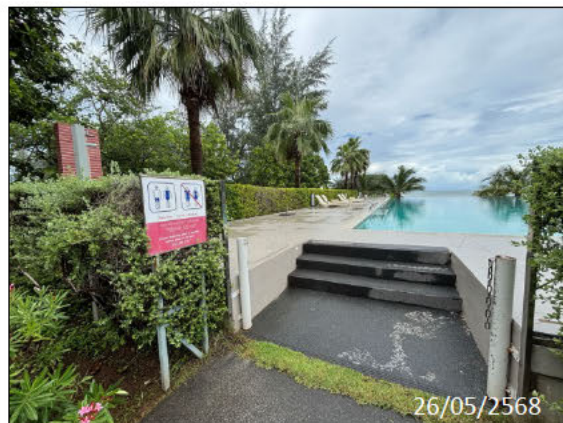
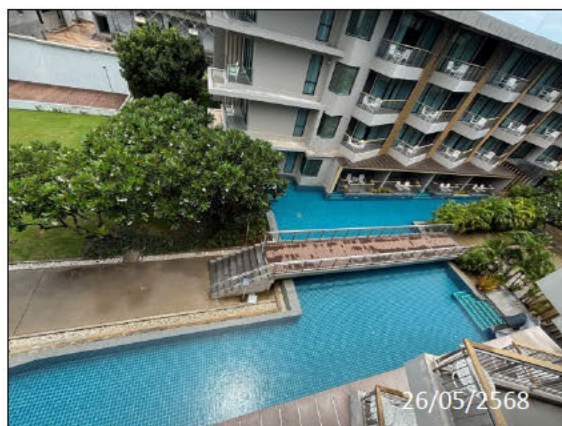
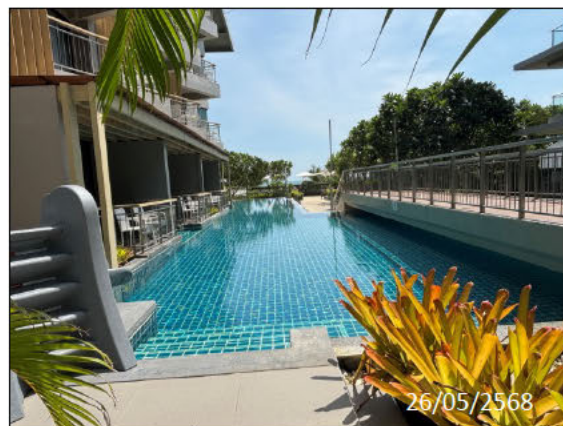
ภาพที่ 3-35 : แนวขอบเขตสระว่ายน้ำโครงการ และทางเข้าออก

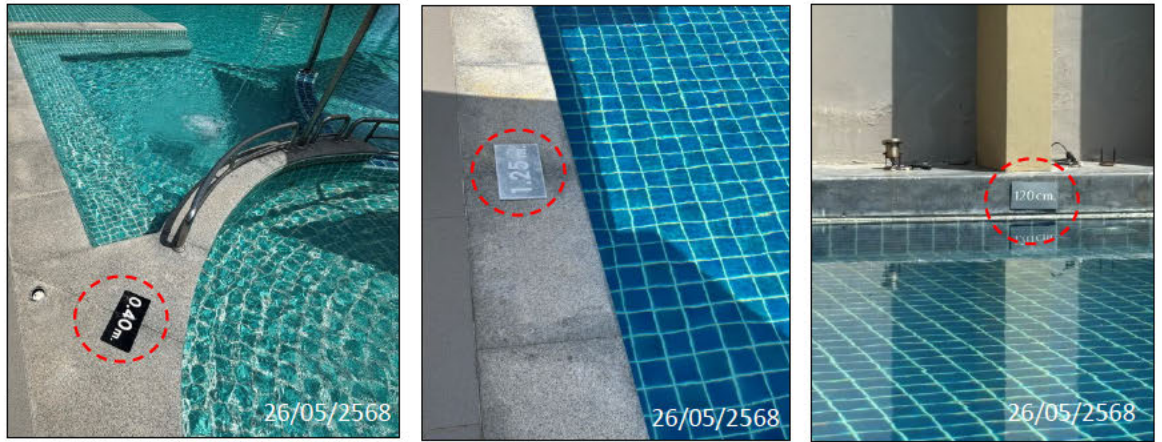
ภาพที่ 3-36 : ป้ายบอกระดับความลึกน้ำ บริเวณสระว่ายน้ำ

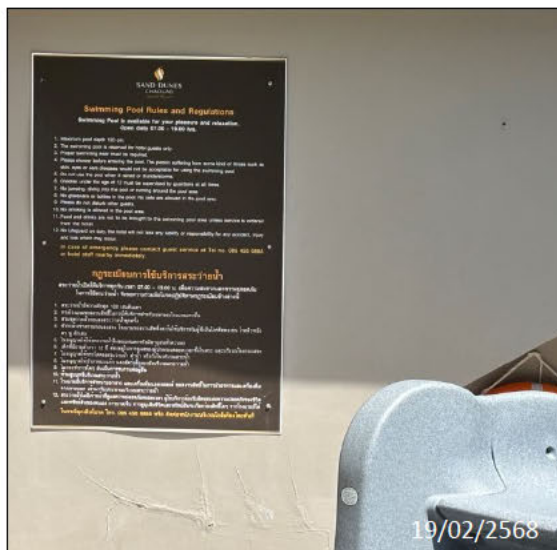
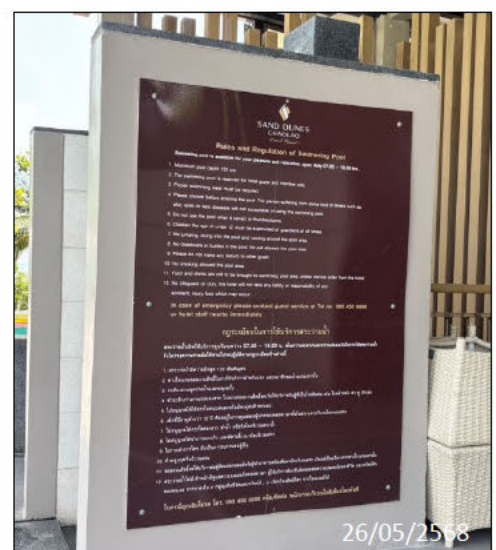
ภาพที่ 3-37 : ป้ายติดประกาศแจ้งระเบียบ ความปลอดภัย ในการใช้สระว่ายน้ำ
