## บทที่ 2

### ผลการปฏิบัติตามมาตรการป้องกันและแก้ไขผลกระทบสิ่งแวดล้อม

**ตารางที่ 2.1-1** แบบรายงานผลการปฏิบัติตามมาตรการป้องกันและแก้ไขผลกระทบสิ่งแวดล้อม และมาตรการติดตามตรวจสอบผลกระทบสิ่งแวดล้อม (ระยะดำเนินการ) ของโครงการ คอนโด ยู เกษตร-นวนินทร์ ช่วงเดือนมกราคม - มิถุนายน 2568

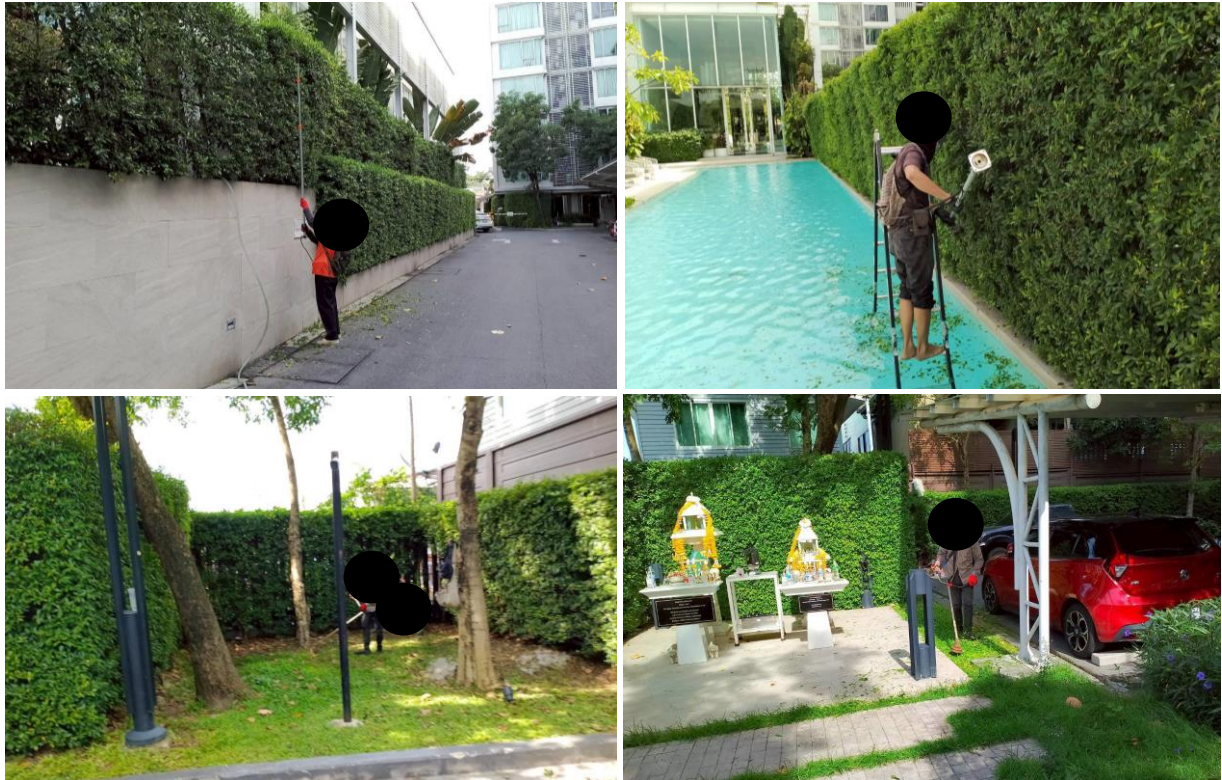
1. ทรัพยากรสิ่งแวดล้อมทางกายภาพ					
1.1 สภาพภูมิประเทศ	ดูแลรักษาพื้นที่จัดภูมิทัศน์ภายในโครงการให้มีความสะอาด และเป็นระเบียบเรียบร้อยอยู่เสมอ	✓	โครงการจัดเจ้าหน้าที่ดูแลพื้นที่สีเขียวและสภาพแวดล้อมทั้งภายในและภายนอกให้มีสภาพดีอยู่เสมอ	รูปที่ 2-1	-

รูปที่ 2-1 เจ้าหน้าที่ดูแลพื้นที่สีเขียว

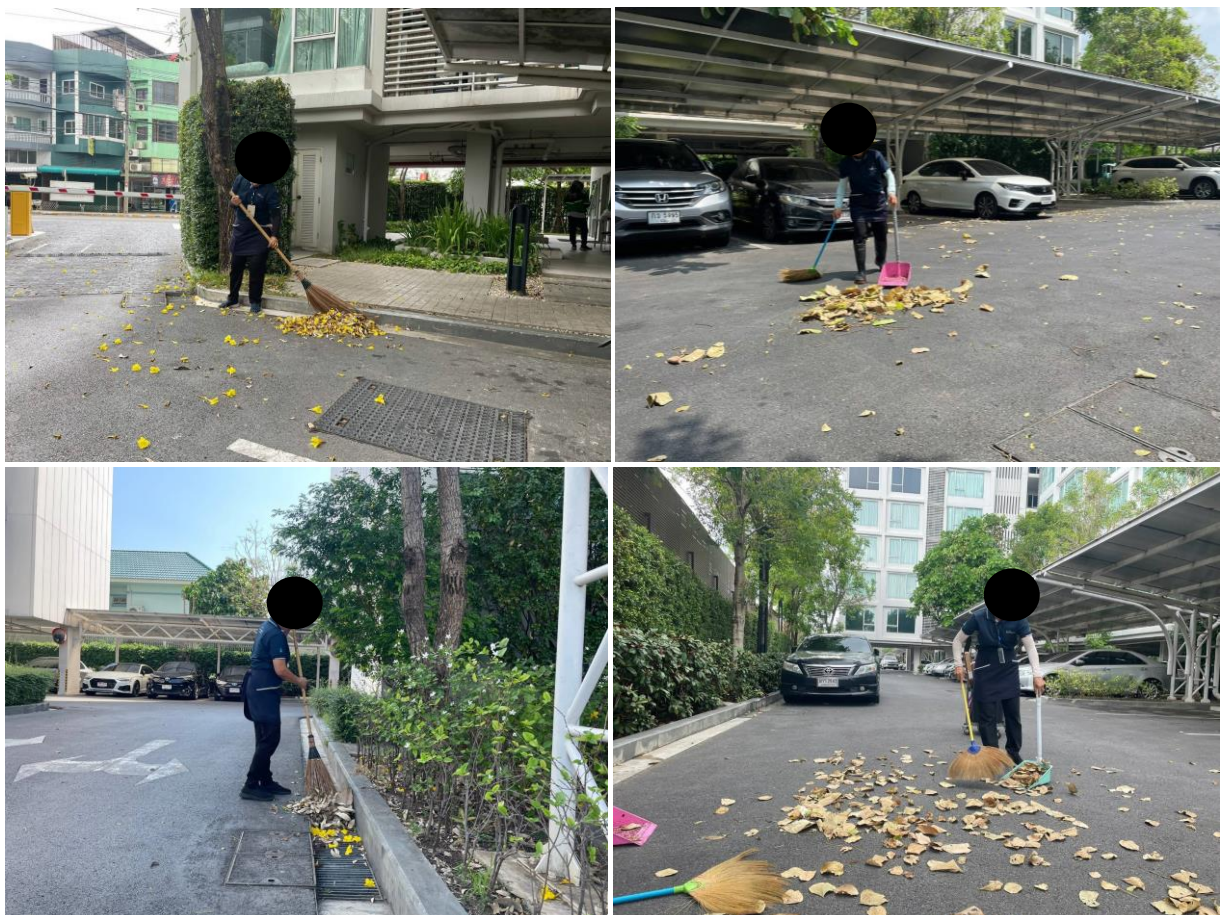
2. ดูแลรักษาความสะอาดบริเวณถนนโดยฉีดล้างถนนเป็นครั้งคราวเพื่อป้องกันการฟุ้งกระจายของฝุ่นอันเนื่องจากการสัญจรบนถนน	✓	โครงการได้จัดให้พนักงานทำความสะอาดของโครงการดำเนินการล้างทำความสะอาดบริเวณพื้นถนนของโครงการเป็นประจำ เพื่อลดและป้องกันการฟุ้งกระจายของฝุ่น อันเนื่องจากการสัญจรของรถยนต์ในพื้นที่โครงการ	รูปที่ 2-2	-

รูปที่ 2-2 เจ้าหน้าที่ดูแลทำความสะอาดถนนภายในโครงการ

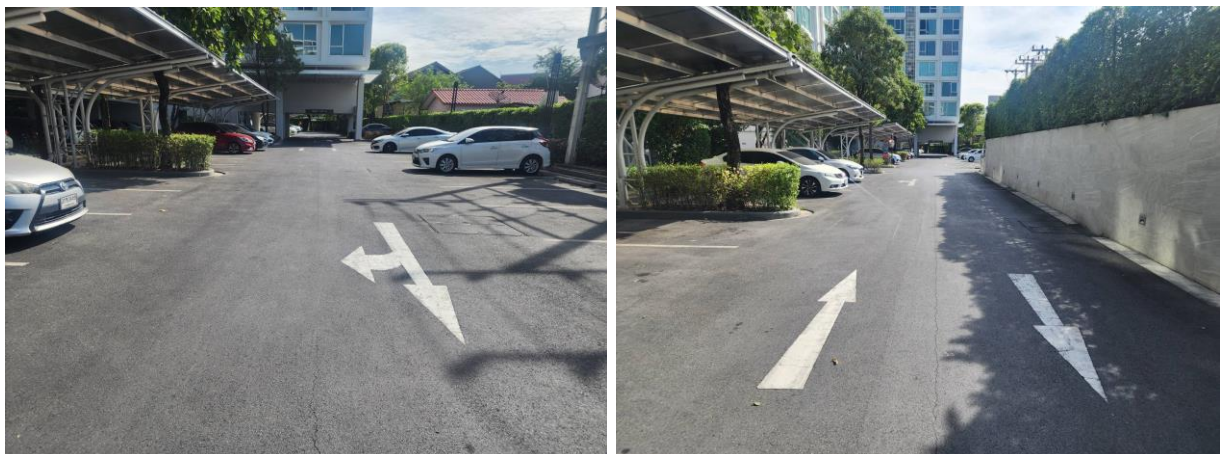
3. ดูแลรักษาสภาพถนนทางเดิน และป้ายจราจรในโครงการให้สะอาดและมีสภาพดีอยู่เสมอ กรณีที่พบว่า ถนนทางเดินรถ และป้ายจราจรมีการชำรุด ให้ดำเนินการซ่อมแซมหรือปรับเปลี่ยนใหม่โดยทันที	✓	โครงการได้กำชับพนักงานทุกคนของโครงการ หากพบการชำรุดของพื้นถนน หรือสัญญาณจราจรต่างๆ บนท้องถนนโครงการลบเลือน มองเห็นไม่ชัดเจน ให้ดำเนินการแจ้งต่อนิติฯ ของโครงการ เพื่อทำการซ่อมแซมให้สามารถใช้งานได้มีประสิทธิภาพโดยเร็วที่สุด	รูปที่ 2-4	-

2. จัดระบบการจราจรภายในโครงการให้ชัดเจน รวมถึงการ ควบคุมการปฏิบัติตามของผู้พักอาศัย	✓	โครงการได้จัดทำเส้นและสัญญาณจราจรบนถนน ภายในพื้นที่โครงการอย่างชัดเจน เพื่อป้องกันไม่ให้เกิด ความสับสนด้านการเดินรถแก่ผู้พักอาศัยและผู้มา ติดต่อโครงการ ทั้งนี้โครงการได้จัดให้มีเจ้าหน้าที่ เพื่ออำนวยความสะดวกในการเดินรถตลอด 24 ชั่วโมง	รูปที่ 2-4 และ รูปที่ 2-5	-

รูปที่ 2-4 สัญลักษณ์จราจรภายในโครงการ

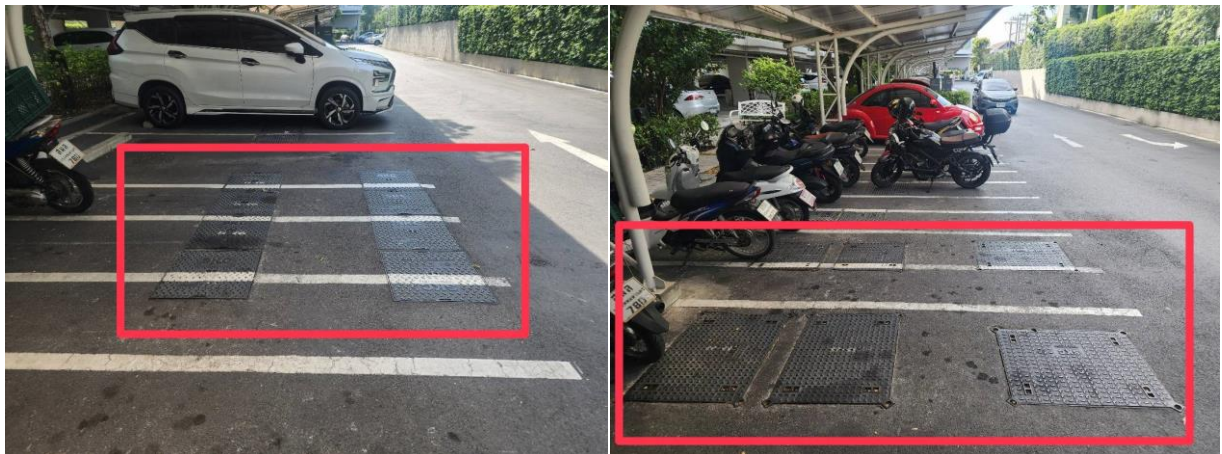
1.3 คุณภาพน้ำ	1. จัดให้มีระบบบำบัดน้ำเสีย 2 ชุด ได้แก่ แบบเติมอากาศ แบบตะกอนเลี้ยง (Aeration Activated Sludge Process) เป็นถังคอนกรีตเสริมเหล็กฝังใต้ดิน ซึ่งได้ถูกออกแบบให้ รองรับน้ำเสียได้ 250 ลบ.ม./วัน จำนวน 1 ชุด และแบบ Septic Aerobic Filter Tank สามารถรับน้ำเสียและ สิ่งปฏิกูลได้ 4 ลบ.ม./วัน สามารถบำบัดน้ำเสียให้ได้คุณภาพ ตามมาตรฐานน้ำทิ้งจากอาคารประเภท ข ซึ่งกำหนดให้มี ค่า BOD ไม่เกิน 30 มก./ล. โดยน้ำทิ้งที่ผ่านการบำบัดจะ มีค่า BOD ในน้ำทิ้งไม่เกิน 20 มก./ล.	✓	ปัจจุบันโครงการได้ก่อสร้างระบบบำบัดน้ำเสีย 2 ชุด ได้แก่ แบบเติมอากาศแบบตะกอนเลี้ยง (Aeration Activated Sludge Process) เป็นถังคอนกรีตเสริมเหล็กฝังใต้ดิน ซึ่งได้ถูกออกแบบให้รองรับน้ำเสียได้ 250 ลบ.ม./วัน จำนวน 1 ชุด และแบบ Septic Aerobic Filter Tank สามารถรับน้ำเสียและสิ่งปฏิกูลได้ 4 ลบ.ม./วัน	รูปที่ 2-6	-

3.2 การบำบัดน้ำเสีย	1. จัดให้มีระบบบำบัดน้ำเสีย 2 ชุด ได้แก่ แบบเติมอากาศแบบตะกอนเลี้ยง (Aeration Activated Sludge Process) เป็นถังคอนกรีตเสริมเหล็กฝังใต้ดิน ซึ่งได้ถูกออกแบบให้รองรับน้ำเสียได้ 250 ลบ.ม./วัน จำนวน 1 ชุด และแบบ Septic Aerobic Filter Tank สามารถรับ น้ำเสียและสิ่งปฏิกูลได้ 4 ลบ.ม./วัน สามารถบำบัดน้ำเสียให้ได้คุณภาพตามมาตรฐานน้ำที่จากอาคารประเภท ข ซึ่งกำหนดให้มีค่า BOD ไม่เกิน 30 มก./ล. โดยน้ำทิ้งที่ผ่านการบำบัดจะมีค่า BOD ในน้ำทิ้งไม่เกิน 20 มก./ล.	✓	ปัจจุบันโครงการได้ก่อสร้างระบบบำบัดน้ำเสีย 2 ชุด ได้แก่ แบบเติมอากาศแบบตะกอนเลี้ยง (Aeration Activated Sludge Process) เป็นถังคอนกรีตเสริมเหล็กฝังใต้ดิน ซึ่งได้ถูกออกแบบให้รองรับน้ำเสียได้ 250 ลบ.ม./วัน จำนวน 1 ชุด และแบบ Septic Aerobic Filter Tank สามารถรับน้ำเสียและสิ่งปฏิกูลได้ 4 ลบ.ม./วัน สามารถบำบัดน้ำเสียให้ได้คุณภาพตามมาตรฐานน้ำทิ้งจากอาคารประเภท ข	รูปที่ 2-6	-

รูปที่ 2-6 ที่ตั้งระบบบำบัดน้ำเสีย

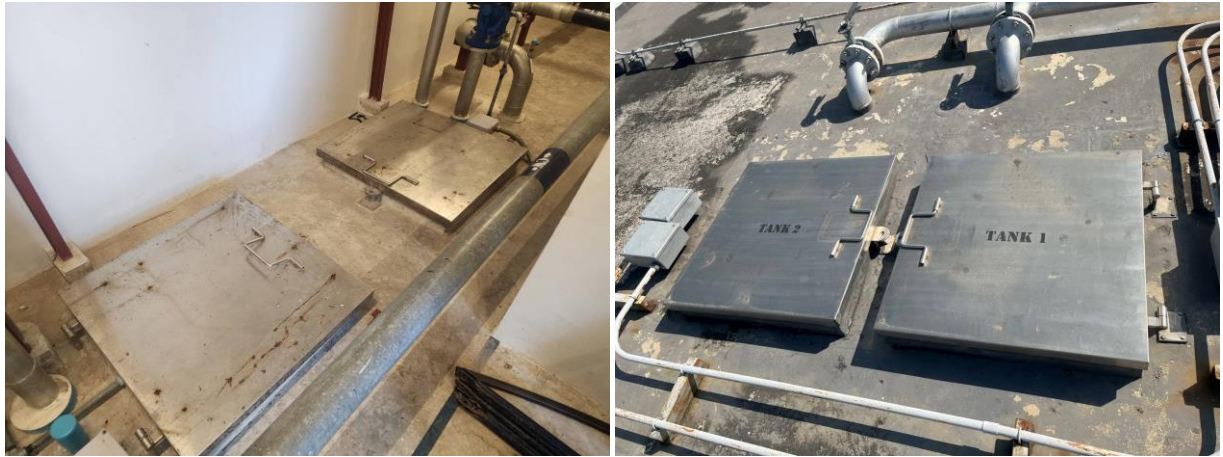
3. คุณค่าการใช้ประโยชน์ของมนุษย์					
3.1 การใช้น้ำ	1. จัดให้มีการสำรองน้ำประปาไว้จนถึงเก็บน้ำใต้ดิน และถึงเก็บน้ำชั้นหลังคา รวม 473.89 ลบ.ม. สำหรับสำรองเพื่อใช้อุปโภค-บริโภค ซึ่งสามารถสำรองน้ำใช้เพื่อใช้อุปโภค-บริโภคในอาคาร A และอาคาร C ได้ 1.54 วัน และสำรองน้ำใช้อุปโภค-บริโภคภายในอาคาร B ได้ 1.70 วัน	✓	โครงการมีการสำรองน้ำประปาไว้จนถึงเก็บน้ำใต้ดิน และถึงเก็บน้ำชั้นหลังคา รวม 473.89 ลบ.ม. สำหรับสำรองเพื่อใช้อุปโภค-บริโภค ซึ่งสามารถสำรองน้ำใช้เพื่อใช้อุปโภค-บริโภคในอาคาร A และอาคาร C และสำรองน้ำใช้อุปโภค-บริโภคภายในอาคาร B	รูปที่ 2-8	-

2. ออกแบบให้มีฝาดังเก็บน้ำใต้ดินเพื่อให้สามารถเข้าไปทำความสะอาดถังเก็บน้ำสำรอง โดยล้างทำความสะอาดถังเก็บน้ำสำรอง อย่างน้อยทุก 6 เดือน	✓	ถังเก็บน้ำชั้นใต้ดินของโครงการได้รับการออกแบบและก่อสร้างให้มีฝาดังเก็บน้ำใต้ดิน สอดคล้องต่อมาตรการฯ กำหนดอย่างครบถ้วน	รูปที่ 2-8	-

รูปที่ 2-8 ถังเก็บน้ำใต้ดิน และดาดฟ้า

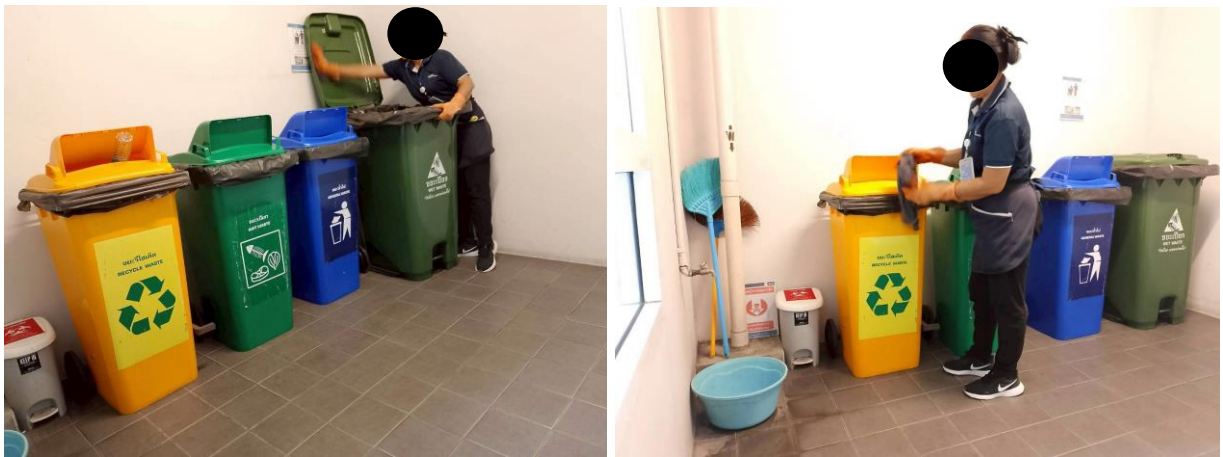
3.4 การจัดการมูลฝอย	1. จัดถังรองรับมูลฝอย ขนาด 100 ลิตร แบบมีฝาปิด มิดชิด พร้อมสวมถุงดำรองรับไว้ในทุกชั้นที่มีห้องพัก และจัดให้มีพนักงานทำความสะอาดจัดเก็บมูลฝอยจากถังรองรับมูลฝอย คัดแยกมูลฝอยนำไปรวมที่ห้องพักมูลฝอยรวม เพื่อให้รถขนมูลฝอย สนง.เขตบางเขน มาจัดเก็บต่อไป	✓	โครงการจัดถังรองรับมูลฝอยประจำชั้น จำนวน 4 ถัง/ชั้น แบ่งเป็น มูลฝอยทั่วไป มูลฝอยเปียก มูลฝอยรีไซเคิล และมูลฝอยอันตราย โดยมีพนักงานทำความสะอาดจัดเก็บมูลฝอยจากถังรองรับมูลฝอยคัดแยกมูลฝอยนำไปรวมที่ห้องพักมูลฝอยรวมเพื่อให้รถขนมูลฝอย สนง.เขตบางเขน มาจัดเก็บต่อไป	รูปที่ 2-9	-

2. จัดให้มีถังมูลฝอยอันตรายขนาด 100 ลิตร จำนวน 1 ถัง ตั้งไว้ด้านหน้าห้องพักขยะประจำชั้น มีพนักงานเก็บวันละ 1 ครั้ง นำไปไว้ถังขยะอันตรายขนาด 240 ลิตร จำนวน 4 ถัง ที่ตั้งอยู่ภายในห้องพักขยะรวม เพื่อให้สำนักงานเขต มาเก็บไปกำจัดทุกวัน	✓	โครงการจัดถังรองรับมูลฝอยอันตราย จำนวน 1 ถัง ตั้งไว้ในห้องพักขยะประจำชั้นทุกชั้น โดยมีพนักงานทำความสะอาดจัดเก็บมูลฝอยจากถังรองรับมูลฝอยวันละ 1 ครั้ง นำไปรวมที่ห้องพักมูลฝอยรวม เพื่อให้สำนักงานเขตมาเก็บไปกำจัดทุกวัน	รูปที่ 2-9	-

รูปที่ 2-9 ห้องพักมูลฝอยประจำชั้น และทำความสะอาดห้องพักมูลฝอยประจำชั้น

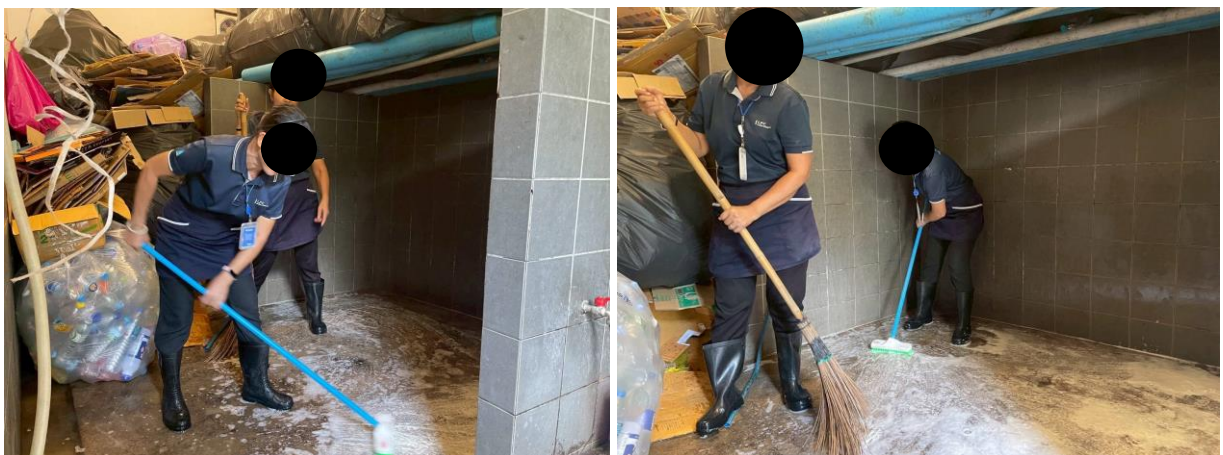
4. ก่อนรวบรวมมูลฝอยจากจุดต่างๆ ไปยังห้องพักมูลฝอยของโครงการต้องมัดถุงให้แน่น เพื่อป้องกันมูลฝอยกระจัดกระจายและสะดวกต่อการขนย้าย	✓		-	-
	5. จัดให้มีห้องพักขยะรวมของโครงการ 10.25 ตร.ม. โดยเป็นห้องพักมูลฝอยเปียก 4.62 ตร.ม. ห้องพักขยะรีไซเคิล 3.39 ตร.ม. ห้องพักขยะอันตราย และห้องพักขยะแห้งทั่วไปรวม 1.70 ตร.ม. ซึ่งรองรับมูลฝอยจากอาคารได้ไม่น้อยกว่า 3 วัน	✓	โครงการได้จัดตั้งห้องพักขยะรวมของโครงการตั้งอยู่บริเวณชั้น 1 มีลักษณะเป็นห้องคอนกรีตเสริมเหล็ก และมีประตูเหล็กชนิดบานทึบสำหรับ ปิด-เปิด ซึ่งรองรับมูลฝอยได้ไม่น้อยกว่า 3 วัน	รูปที่ 2-10	-

รูปที่ 2-10 ห้องพักมูลฝอยรวม และทำความสะอาดห้องพักมูลฝอยรวม

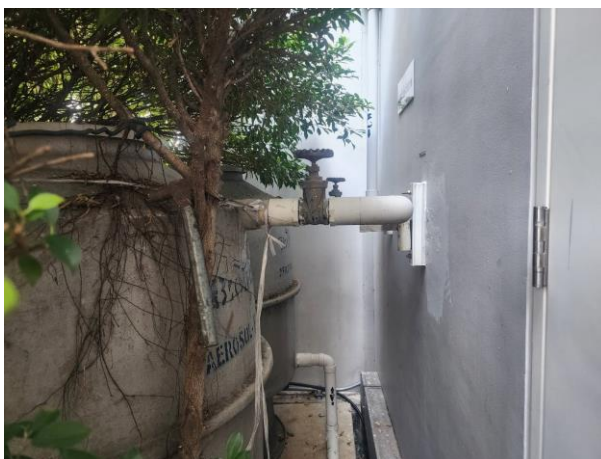
4. ละอองน้ำเสีย Aerosol ที่เกิดจากการบำบัดน้ำเสียประมาณ 250 ลบ.ม./วัน ซึ่งจะถูกกำจัดโดยถังบำบัดสำเร็จชนิด Filter Scrubber ดูดละอองน้ำเสียจากระบบบำบัดน้ำเสียด้วยเครื่อง Vortex Blower ซึ่งสามารถดูดอากาศได้ 362.88 ลบ.ม./วัน	✓	โครงการจัดให้มีถังบำบัดสำเร็จชนิด Filter Scrubbed ดูดละอองน้ำเสียจากระบบบำบัดน้ำเสียด้วยเครื่อง Vorster Blower	รูปที่ 2-20	-

4. ละอองน้ำเสีย Aerosol ที่เกิดจากการบำบัดน้ำเสียประมาณ 250 ลบ.ม./วัน ซึ่งจะถูกกำจัดโดยถังบำบัดสำเร็จรูปชนิด Filter Scrubbed ดูดละอองน้ำเสียจากระบบบำบัดน้ำเสียด้วยเครื่อง Vorster Blower ซึ่งสามารถดูดอากาศได้ 362.88 ลบ.ม./วัน	✓	โครงการจัดให้มีถังบำบัดสำเร็จรูปชนิด Filter Scrubbed ดูดละอองน้ำเสียจากระบบบำบัดน้ำเสียด้วยเครื่อง Vorster Blower	รูปที่ 2-20	-

รูปที่ 2-20 ถังบำบัดสำเร็จชนิด Filter Scrubber

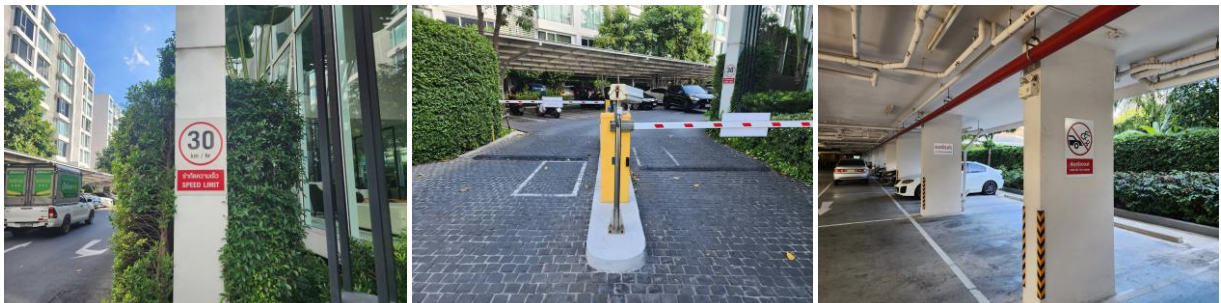
1.2 คุณภาพอากาศ 1) ฝุ่นละออง	1. ควบคุมความเร็วของรถภายในโครงการ เช่น ป้ายจำกัดความเร็วไม่เกิน 30 กม./ชม. สันนุนชะลอความเร็วแบบโค้งพาราโบลา ขนาดความกว้างฐาน 2 เมตร สูงจากพื้นถนนโครงการ 0.075 เมตร เพื่อไม่ให้เกิดการฟุ้งกระจายของฝุ่นบนผิวถนน	✓	ในการสัญจรภายในพื้นที่โครงการถูกควบคุมด้วยป้ายจำกัดความเร็วไม่เกิน 30 กม./ชม. และสันนุนชะลอความเร็ว ประกอบกับทางสัญจรภายในโครงการทั้งหมดถูกก่อสร้างด้วยคอนกรีตอัตราการเกิดฝุ่นละอองจึงอยู่ในระดับต่ำ	รูปที่ 2-23	-

2) มลพิษทางอากาศ	1. ติดตั้งป้ายห้ามติดเครื่องยนต์ทิ้งไว้ภายในบริเวณลานจอดรถ ให้สามารถสังเกตเห็นได้อย่างชัดเจนและทั่วถึง	✓	โครงการได้ติดตั้งป้ายแสดงข้อความว่า “ห้ามติด เครื่องยนต์” บริเวณลานจอดรถให้สามารถมองเห็นได้ อย่างชัดเจน	รูปที่ 2-23	-

รูปที่ 2-23 ป้ายจำกัดความเร็วไม่เกิน 30 กม./ชม. สันนูนชะลอความเร็ว และป้ายดับเครื่องยนต์

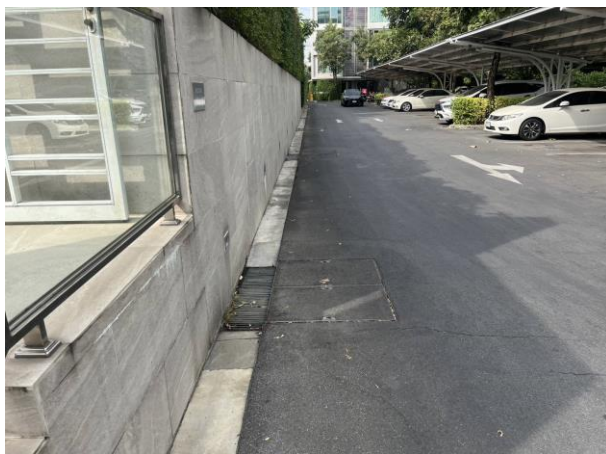
3.3 การระบายน้ำ	1. มีที่ระบายน้ำฝารอบบริเวณอาคาร ขนาดเส้นผ่านศูนย์กลาง 0.40-0.8 ม.	✓	โครงการจัดให้มีที่ระบายน้ำฝารอบบริเวณอาคาร	รูปที่ 2-29	-
	2. มีการหวน้ำในเส้นท่อและบ่อหวน้ำในโครงการ เพื่อช่วยชะลอน้ำไว้ก่อนระบายลงสู่บ่อกักน้ำสาธารณะ หน้าโครงการความจุรวม 220.6 ลบ.ม. ซึ่งเพียงพอต่อ ปริมาณน้ำที่ต้องหน่วงไว้ (156.20 ลบ.ม.)	✓	โครงการได้จัดให้มีการหวน้ำในเส้นท่อเพื่อช่วย ชะลอน้ำไว้ก่อนระบายลงสู่บ่อกักน้ำสาธารณะหน้า โครงการ	-	-

รูปที่ 2-29 รางระบายน้ำรอบโครงการ

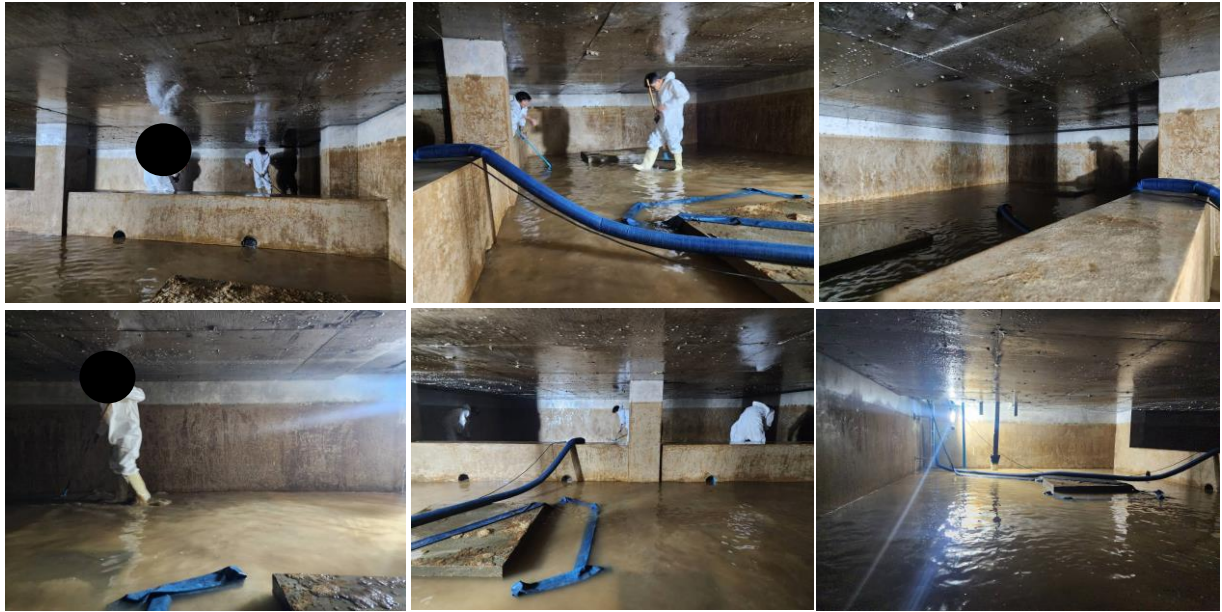
3. ล้างถังสำรองน้ำใช้ของโครงการ ทุก 6 เดือน ตลอดระยะเวลาเปิดดำเนินการ	<input checked="" type="checkbox"/>	โครงการได้ล้างถังสำรองน้ำใช้ปีละ 1 ครั้ง โดยล้างถังเก็บน้ำใช้ทั้งอาคาร A และอาคาร B ครั้งล่าสุดเมื่อวันที่ 8 พฤศจิกายน 2567 และในปี 2568 มีแผนในเดือนพฤศจิกายน	รูปที่ 2-32	-

รูปที่ 2-32 ล้างทำความสะอาดถังเก็บน้ำ เมื่อวันที่ 8 พฤศจิกายน 2567 และในปี 2568 มีแผนในเดือนพฤศจิกายน

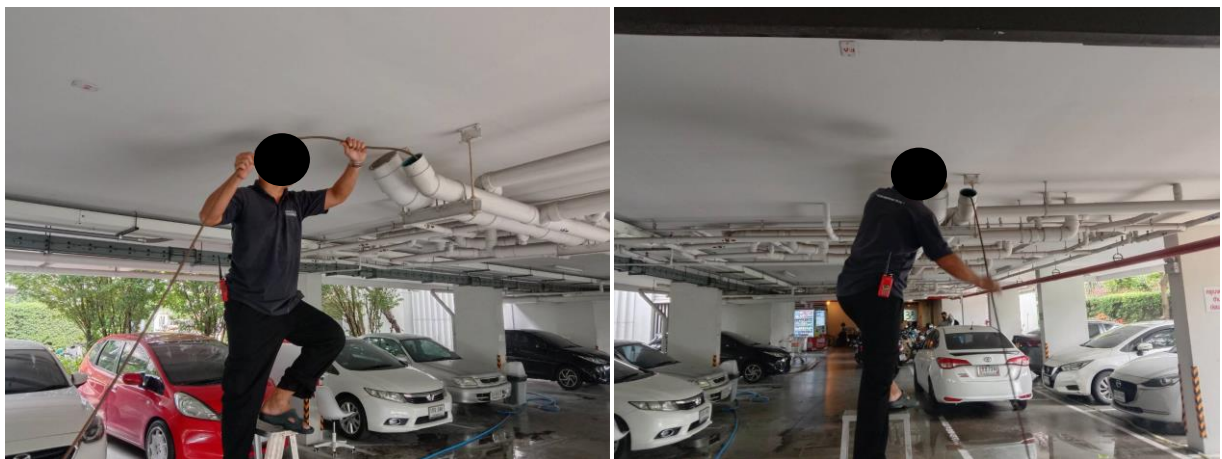
5. หมั่นตรวจสอบดูแลท่อปล่อยพักของระบบระบายน้ำเป็นประจำทุกเดือน เพื่อป้องกันมิให้มีการสะสมของตะกอนดิน ในที่ระบายน้ำและบ่อกักที่เป็นสาเหตุให้เกิดการอุดตัน ซึ่งเป็นอุปสรรคในการระบายน้ำ	✓	โครงการได้จัดให้เจ้าหน้าที่ของโครงการและพนักงาน ทำความสะอาดคอยตรวจสอบดูแลที่ระบายน้ำและ บ่อกักน้ำของโครงการเป็นประจำ หากพบการอุดตัน หรือมีสิ่งกีดขวางทางระบายเจ้าหน้าที่ของโครงการ จะดำเนินการนำออกโดยทันที ทั้งนี้การตรวจสอบจะมี ความถี่เพิ่มมากขึ้นในช่วงฤดูฝน เพื่อให้ระบบการ ระบายน้ำของโครงการทำงานได้อย่างเต็มประสิทธิภาพ	รูปที่ 2-33	-

รูปที่ 2-33 ตรวจสอบและทำความสะอาดท่อระบายน้ำ

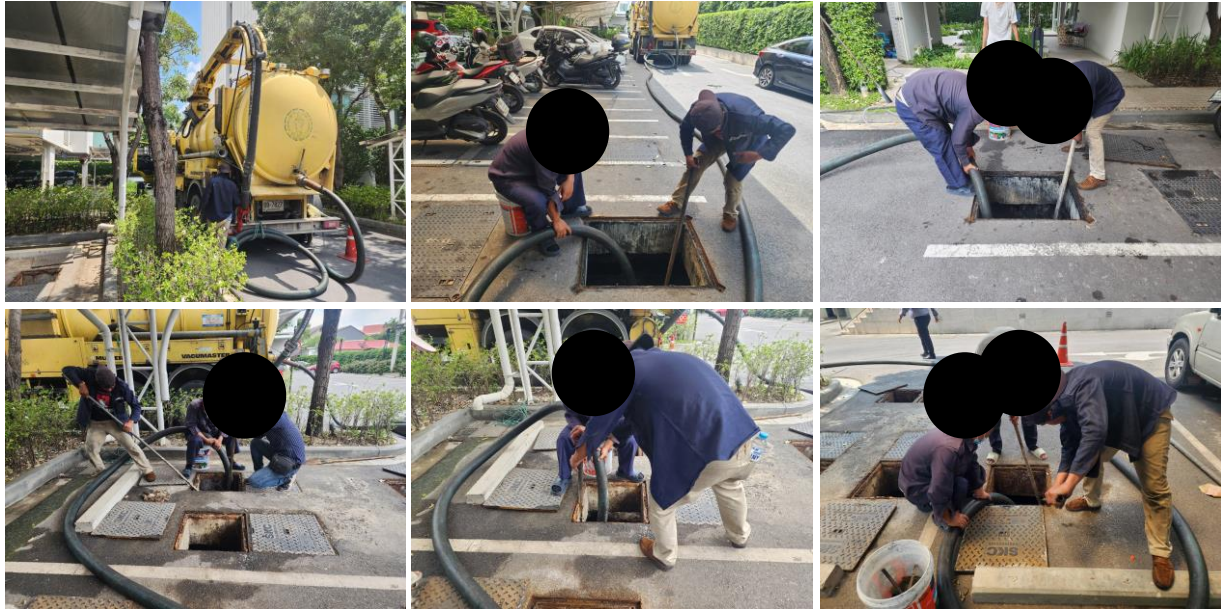
2. ไขมันส่วนเกินที่ตกได้จากถังดักไขมัน ให้ตักออกไปตากแห้ง ก่อนที่จะใส่ถุงดำไปทิ้งรวมกับขยะมูลฝอยอื่นๆ เพื่อให้ หน่วยงานที่เกี่ยวข้องนำไปกำจัดต่อไป	✓	โครงการจัดให้มีการสูบล้างถังและดูดไขมัน เมื่อวันที่ มีแผนในเดือนตุลาคม 2568	รูปที่ 2-41	-

2. ไขมันส่วนเกินที่ตกได้จากถังดักไขมัน ให้ตักออกไปตากแห้งก่อนที่จะใส่ลงดำไปทิ้งรวมกับขยะมูลฝอยอื่นๆ เพื่อให้หน่วยงานที่เกี่ยวข้องนำไปกำจัดต่อไป	✓	โครงการจัดให้มีการสูบล้างสิ่งปฏิกูลและดูดไขมันครั้งสุดท้ายเมื่อวันที่15 ตุลาคม 2567 ในปี 2568 มีแผนในเดือนตุลาคม	รูปที่ 2-41	-

รูปที่ 2-41 สูดสิ่งปฏิกูลและดูดไขมัน เมื่อวันที่ 15 ตุลาคม 2567 ในปี 2568 มีแผนในเดือนตุลาคม
