**5. ผลการดำเนินการตามมาตรการป้องกันและแก้ไขผลกระทบสิ่งแวดล้อม**  
**ตารางที่ 2 เปรียบเทียบมาตรการป้องกันและแก้ไขผลกระทบสิ่งแวดล้อมที่กำหนดไว้ในรายงานการวิเคราะห์ผลกระทบสิ่งแวดล้อม**  
**โครงการ VIE HOTEL (ชื่อเดิม แมคเคนนา) ระยะเปิดดำเนินการ**

รายงานผลการปฏิบัติตามมาตรการป้องกันแก้ไขผลกระทบสิ่งแวดล้อม และมาตรการติดตามตรวจสอบคุณภาพสิ่งแวดล้อม  
โครงการ VIE HOTEL (ชื่อเดิม แมคเคนนา) ตั้งอยู่ที่ ถนนพญาไท แขวงถนนเพชรบุรี เขตราชเทวี กรุงเทพมหานคร

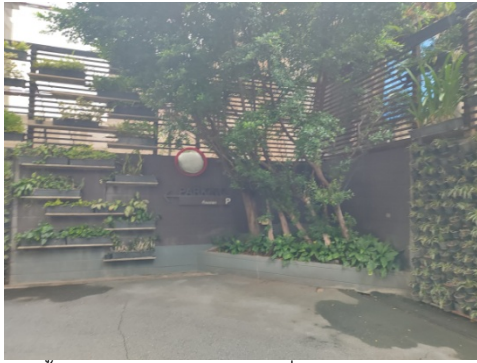
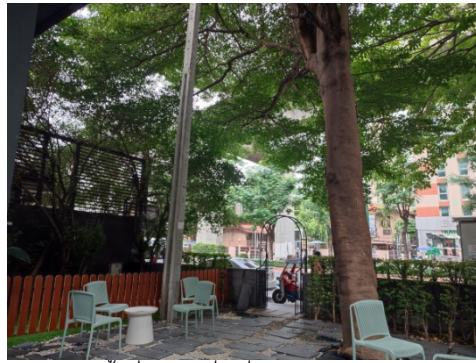
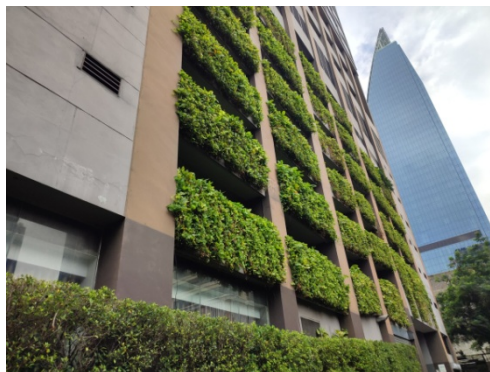
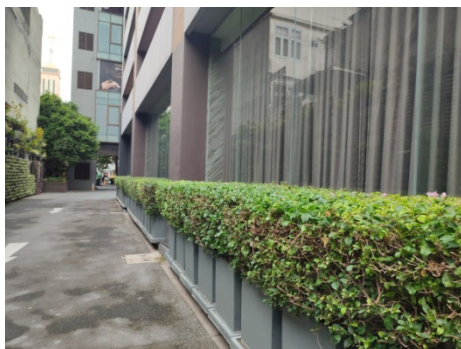
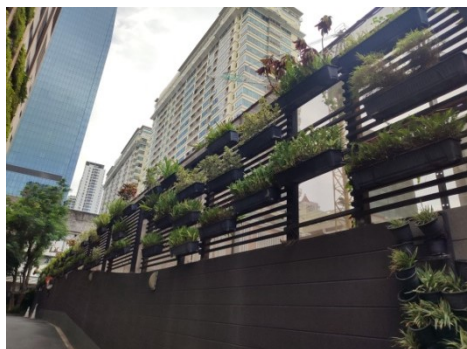
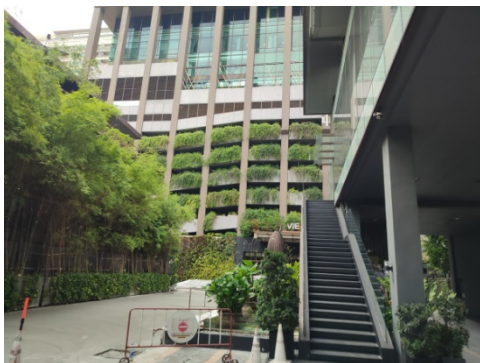
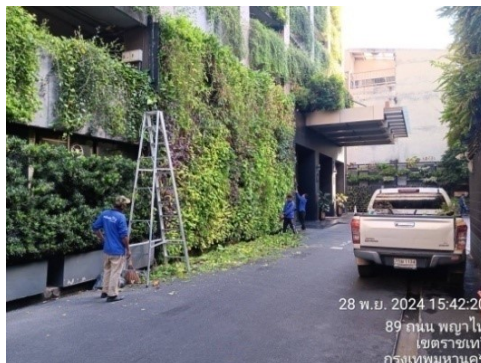
ภาพที่ 4-1 พื้นที่สีเขียวของโครงการ

2. จัดให้มีพื้นที่สีเขียวบริเวณชั้นล่างโดยรอบอาคารเพื่อช่วยดูดซับก๊าซคาร์บอนมอนนอกไซด์ที่ระบายนอกจากยานพาหนะ	มีพื้นที่สีเขียวไว้แล้วและช่วยดูดซับก๊าซคาร์บอนมอนนอกไซด์บริเวณโดยรอบเป็นอย่างดี	-	ภาพที่ 4-1

1. โครงการต้องจัดให้มีพื้นที่สีเขียวเป็นไปตามที่ได้ออกแบบไว้	มีพื้นที่สีเขียวไว้ที่ชั้นล่างของอาคาร	-	ภาพที่ 4-1
<b>1.4 เสียงและความสั่นสะเทือน</b>			
1. จำกัดความเร็วของรถที่แล่นเข้า-ออกโครงการให้มีความเร็วไม่เกิน 30 กิโลเมตร/ชั่วโมง เพื่อลดเสียงและความสั่นสะเทือนที่เกิดขึ้น	มีป้ายจำกัดความเร็วรถให้ใช้ความเร็วไม่เกิน 30 กม/ชม.ไว้แล้ว	-	ภาพที่ 4-4

ไม้ยืนต้นริมรั้วโครงการและไม้พุ่มริมทางวิ่งรถ การปลูกไม้ยืนต้นริมถนนในพื้นที่จำกัด เพื่อเพิ่มการดูดซับคาร์บอนมอนนอกไซด์

การปลูกไม้กระถางที่ชั้นจอดรถของอาคารเพื่อให้ทั้งตัวลงปกคลุมอาคารเพิ่มพื้นที่สีเขียวและช่วยดูดซับมลพิษ และการปลูกไม้แนวตั้ง

ไม้ยืนต้น ไม้พุ่ม และไม้กระถางที่รั้วด้านหน้าโครงการ

การปลูกต้นไม้ใหญ่และไม้พุ่มเพื่อบดบังทัศนียภาพภายนอกได้ และดูแลรักษาด้านไม้ภายในโครงการ ติดตั้งกิ่ง

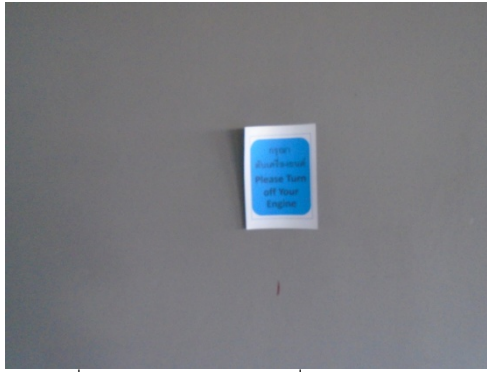
3. จัดให้มีแผ่นป้าย "กรุณาดับเครื่องยนต์ขณะจอดรถ" ติดไว้บริเวณพื้นที่จอดรถ	ติดแผ่นป้ายไว้ดับเครื่องยนต์ขณะจอดรถไว้แล้วบริเวณชั้นจอดรถ	-	ภาพที่ 4-2
4. จัดให้มีพื้นที่สำหรับให้คนขับรถนั่งรอ เพื่อหลีกเลี่ยงการติดเครื่องยนต์ขณะที่ผู้มาติดต่อเข้าไปทำธุระภายในอาคารของโครงการ	มีพื้นที่ภายใน Lobby ของโรงแรมไว้สำหรับให้คนขับสามารถนั่งรอได้ และไม่มีการติดเครื่องยนต์ขณะรอ	-	-

ภาพที่ 4-2 ติดป้ายแจ้งให้ดับเครื่องย่นตขณะจอดรถ

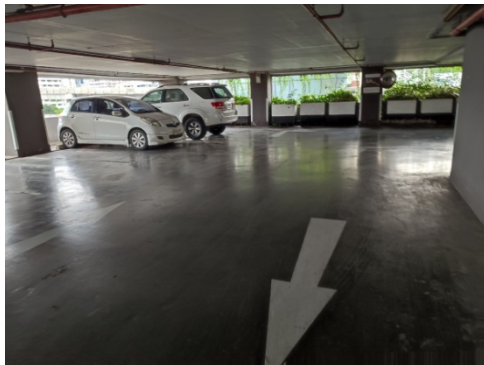
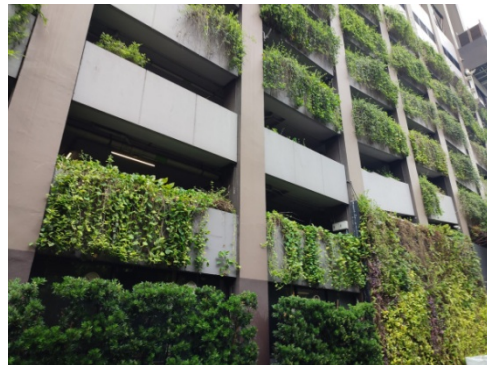
6. กำหนดพื้นที่จอดรถยนต์สำหรับผู้พักและผู้มาติดต่อเพื่อให้สะดวกต่อการนำรถยนต์เข้า-ออก	มีพื้นที่จอดรถยนต์ไว้แล้วอย่างสะดวก	-	ภาพที่ 4-3
7. จัดให้มีการปลูกพันธุ์ไม้เลื้อยปกคลุมผนังอาคารบริเวณด้านล่างของอาคารโรงแรม และอาคารสำนักงาน พันธุ์ไม้ดังกล่าวจะช่วยลดความร้อน และบรรเทาผลกระทบจากโอโซนรถยนต์ที่เข้าจอดในโครงการ	ปลูกพันธุ์ไม้เลื้อยปกคลุมผนังอาคารไว้แล้วที่อาคารจอดรถของอาคารและสำนักงาน	-	ภาพที่ 4-3

ภาพที่ 4-3 พื้นที่จอดรถและปลูกพันธุ์ไม้ปกคลุมผนังอาคารลดความร้อน

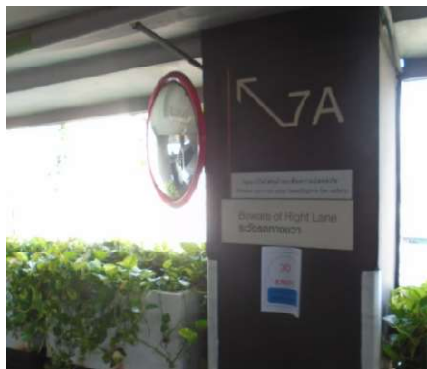
เงื่อนไขตามมาตรการป้องกันและแก้ไขผลกระทบสิ่งแวดล้อม	ผลการปฏิบัติตามมาตรการ	ปัญหา อุปสรรค และข้อเสนอแนะ	เอกสารอ้างอิง
8. จำกัดความเร็วของรถที่แล่นเข้าออกโครงการ ให้มีความเร็วไม่เกิน 30 กม./ชม. เพื่อลดการฟุ้งกระจายของฝุ่นละออง	จำกัดความเร็วรถไว้แล้วโดยมีป้ายจำกัดความเร็ว ให้ใช้ความเร็วไม่เกิน 30 กม./ชม.	-	ภาพที่ 4-4

ภาพที่ 4-4 ป้ายจำกัดความเร็วรถและกระຈกนูน

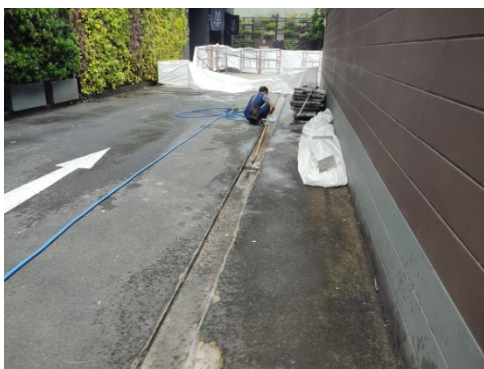
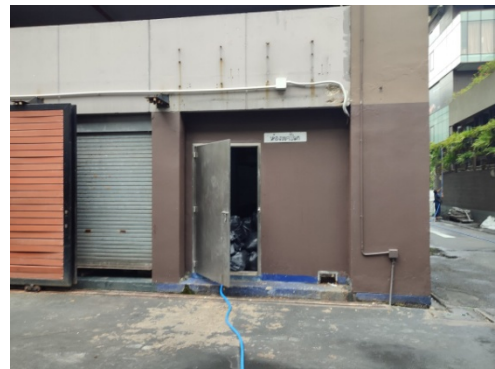
2. ติดตั้งเครื่องปรับอากาศภายในห้องพักมูลฝอย และติดตั้งพัดลมระบายอากาศไว้ในห้องพักมูลฝอยแห้ง เพื่อลดอัตราการย่อยสลายของมูลฝอยและควบคุมไม่ให้เกิดกลิ่นเหม็นรบกวน	ติดตั้งเครื่องปรับอากาศที่ห้องพักมูลฝอยเปียกและติดตั้งพัดลมระบายอากาศไว้ในห้องพักมูลฝอยแห้งไว้แล้ว	-	ภาพที่ 4-5

ภาพที่ 4-5 ห้องพัสดุฝอยเปียกและห้องพัสดุฝอยแห้งของโครงการ และทำความสะอาดพื้นที่ทาง

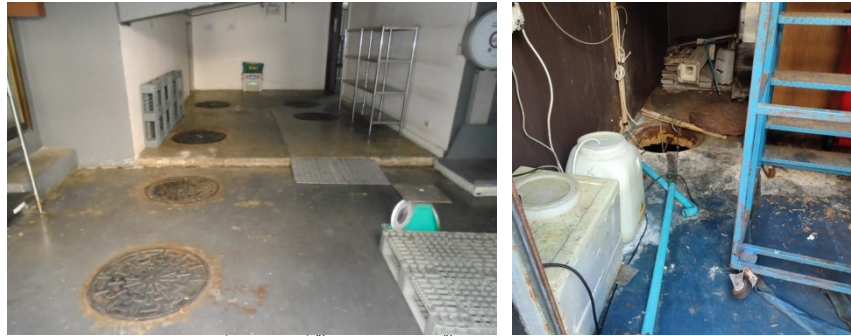
เงื่อนไขตามมาตรการป้องกันและแก้ไขผลกระทบสิ่งแวดล้อม	ผลการปฏิบัติตามมาตรการ	ปัญหา อุปสรรค และข้อเสนอแนะ	เอกสารอ้างอิง
<b>มาตรการติดตามตรวจสอบผลกระทบสิ่งแวดล้อม</b> - ตรวจสอบดูแลระบบประปา และเครื่องสูบน้ำชนิดต่าง ๆ ของโครงการอย่างน้อยเดือนละ 1 ครั้ง	ดูแลระบบประปาและเครื่องสูบน้ำชนิดต่าง ๆ อยู่ในสภาพดี พร้อมใช้งาน	-	-
<b>3.2 การจัดการน้ำเสียและสิ่งปฏิกูล</b> 1. จัดให้มีระบบบำบัดน้ำเสียซึ่งเป็นระบบตะกอนเร่ง (Activated Sludge) แบบเอสบีอาร์ (Sequencing Batch Reactor , SBR) เพื่อบำบัดน้ำเสียที่เกิดขึ้นจากการดำเนินการของโครงการในปริมาณ 135.2 ลบ.ม./วัน โดยให้มีค่าความสกปรกอยู่ในรูปของบีโอดี และของแข็งแขวนลอยในน้ำเสียที่ผ่านมากำบัดแล้วไม่เกิน 20 มิลลิกรัม/ลิตร ตามค่าการออกแบบ	มีระบบบำบัดน้ำเสียแบบตะกอนเร่งไว้แล้ว และบำบัดน้ำเสียภายในโครงการไว้ตลอดเวลา ซึ่งเมื่อผ่านระบบบำบัดน้ำเสียและบ่อบำบัดน้ำเสียของโครงการและสูบต่อไปยังระบบบำบัดน้ำเสียรวมของกรุงเทพมหานคร เพื่อบำบัดน้ำเสียให้ได้มาตรฐานต่อไป	-	ภาพที่ 4-6

ภาพที่ 4-6 จุดที่ตั้งระบบบำบัดน้ำเสียของโครงการได้อาคาร

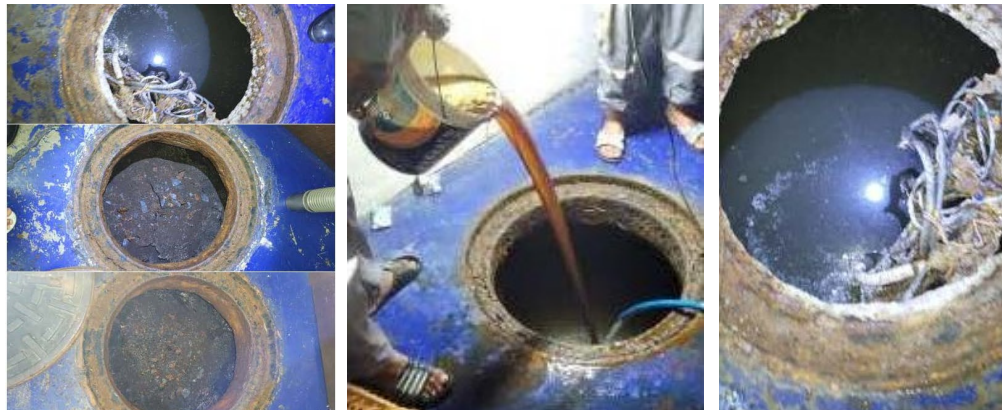
2. ติดตั้งบ่อดักไขมันปริมาตร 8.85 ลบ.ม. เพื่อกำจัดไขมันและน้ำมันในน้ำเสียก่อนเข้าสู่ระบบบำบัดน้ำเสียซึ่งเป็นแบบตะกอนเร่งแบบเอสบีอาร์	ติดตั้งบ่อดักไขมันไว้แล้ว และดูดไขมันออกเป็นประจำทุกเดือน	-	ภาพที่ 4-7

7. ประสานงานเพื่อขอรับบริการรถดูดสิ่งปฏิกูลของ กทม. โดยจะทำการสูบน้ำออกจากบ่อแยกตะกอนทุก ๆ 3 เดือน เพื่อนำไปกำจัดอย่างเหมาะสม	ประสานงานให้มาสูบน้ำตะกอนเป็นประจำทุก 3 เดือนอย่างสม่ำเสมอ	-	ภาพที่ 4-7

ภาพที่ 4-7 การสูบน้ำมัน และบ่อพักตะกอนออกทุก 3 เดือน

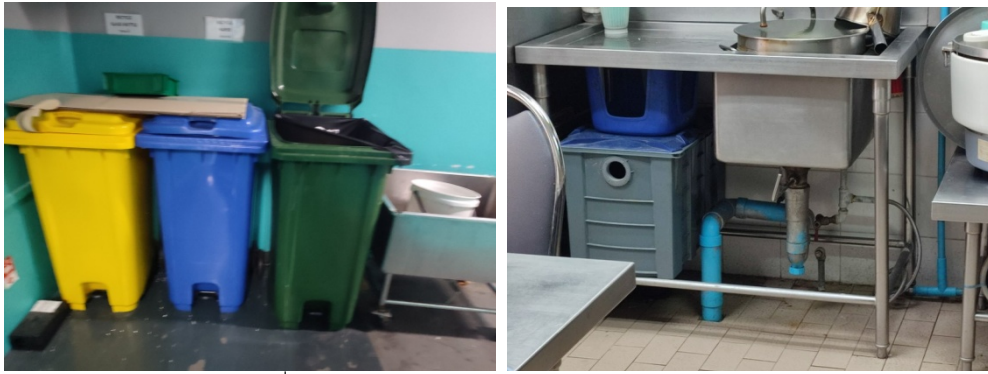
2. จัดให้มีภาชนะรองรับมูลฝอยที่เกิดขึ้นอย่างเพียงพอ <ul style="list-style-type: none"> <li>- บริเวณห้องพัก จัดให้มีถังรวบรวมมูลฝอยขนาด 5 ลิตรซึ่งมีฝาปิดมิดชิด ห้องพักละ 2 ถังวางไว้ที่ห้องนอน 1 ถังและห้องน้ำ 1 ถัง</li> <li>- บริเวณพื้นที่ดำเนินกิจกรรมนอกเหนือจากส่วนของห้องพัก เช่น ห้องอาหาร ห้องออกกำลังกาย สระว่ายน้ำ ห้องโถง ห้องสำนักงาน เป็นต้น จัดให้มีถังรวบรวมมูลฝอยขนาด 20 ลิตร แยกเป็นถังรวบรวมมูลฝอยเปียกและถังรวบรวมมูลฝอยแห้ง ไว้บริการตามความเหมาะสม</li> <li>- บริเวณห้องครัว จัดให้มีถังรวบรวมมูลฝอยขนาด 100 ลิตร โดยด้านในมีถุงพลาสติกสีดำสวมอยู่ แยกเป็นถังรวบรวมมูลฝอยเปียก และถังรวบรวมมูลฝอยแห้ง</li> <li>- จัดให้มีห้องพักมูลฝอยรวม ซึ่ง แบ่งเป็นห้องพักมูลฝอยเปียก และห้อง</li> </ul>	<p>มีภาชนะรองรับมูลฝอยไว้ที่ห้องพักแต่ละห้องไว้แล้ว</p> <p>มีการวางถังรองรับมูลฝอยไว้ตามห้องอาหาร ห้องออกกำลังกาย ห้องน้ำ ห้องสำนักงาน</p> <p>มีถังขนาด 100 ลิตรไว้ที่ห้องครัวและมีถุงดำสวมอยู่</p> <p>มีห้องพักมูลฝอยรวมไว้แล้วแบ่งเป็นห้องพักมูลฝอยเปียกและแห้ง</p>	-	ภาพที่ 4-10

ภาพที่ 4-10 ถังรองรับมูลฝอยขนาด 100 ลิตร และถังดักไขมัน

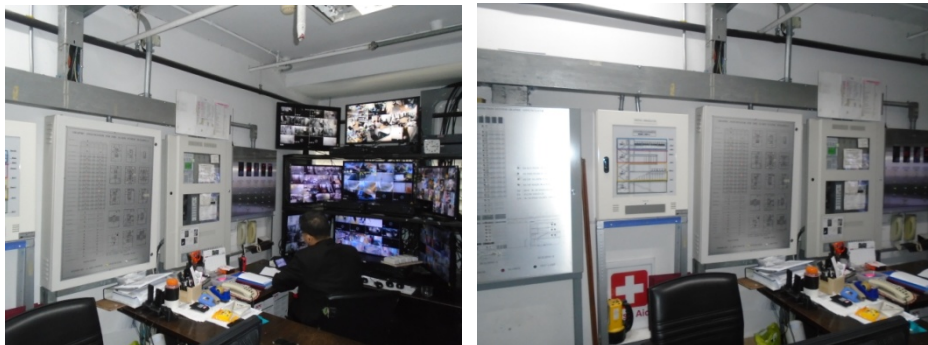
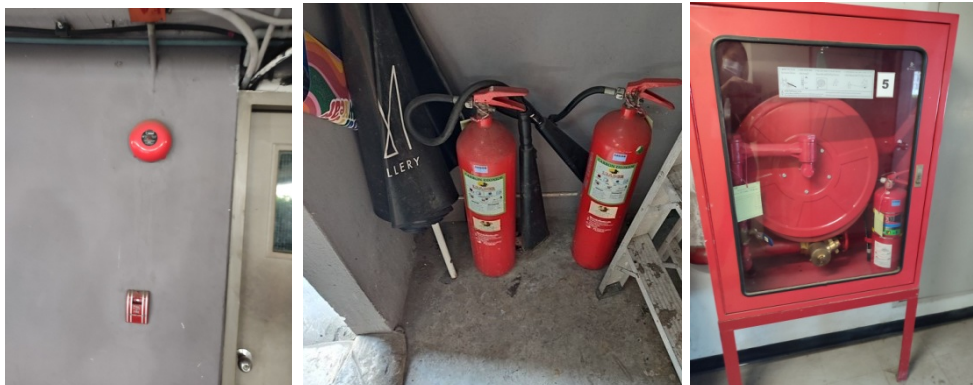
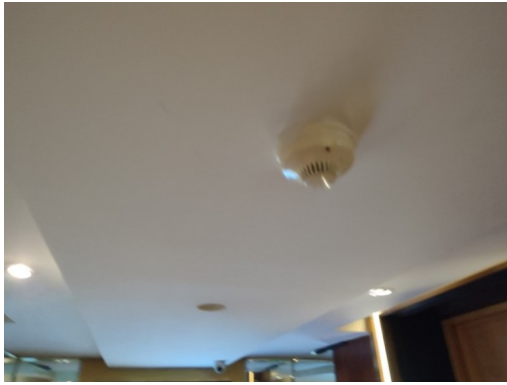
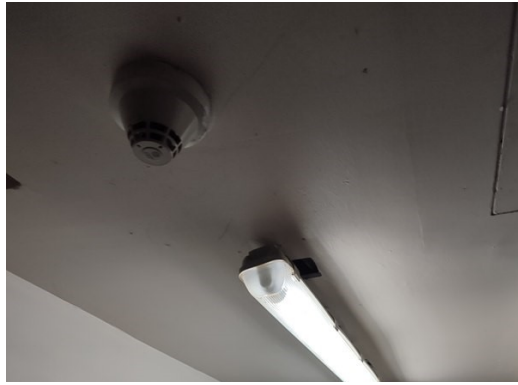
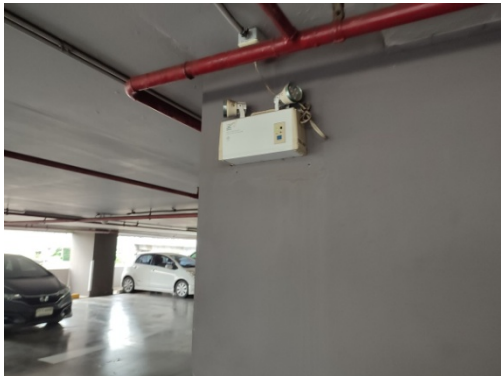
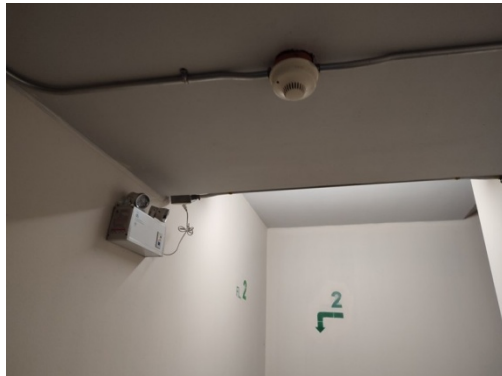
ภาพที่ 4-12 ระบบป้องกันอัคคีภัย

เงื่อนไขตามมาตรการป้องกันและแก้ไขผลกระทบสิ่งแวดล้อม	ผลการปฏิบัติตามมาตรการ	ปัญหา อุปสรรค และข้อเสนอแนะ	เอกสารอ้างอิง
<b>3.7 ระบบป้องกันอัคคีภัย</b> 1. จัดให้มีระบบป้องกันอัคคีภัยอย่างเพียงพอ และครอบคลุมทั่วบริเวณพื้นที่โครงการ การติดตั้งระบบป้องกันอัคคีภัยดังกล่าวจะต้องเป็นไปตามหลักเกณฑ์และสอดคล้องกับกฎหมายที่เกี่ยวข้อง เพื่อให้มั่นใจได้ว่าระบบจะสามารถทำหน้าที่ป้องกันและระงับเหตุอัคคีภัยได้อย่างมีประสิทธิภาพ	มีระบบป้องกันอัคคีภัยของโครงการได้แก่ เครื่องตรวจจับควัน เครื่องแจ้งเหตุเพลิงไหม้ด้วยมือถึง โทรศัพท์ฉุกเฉิน เครื่องตรวจจับความร้อน เป็นต้นซึ่งตรวจสอบแล้วเป็นประจำทุกเดือนและสามารถใช้งานได้ปกติ	ระบบแจ้งเหตุอัคคีภัยจะส่งสัญญาณแจ้งเหตุไปยังห้องควบคุมรับส่งสัญญาณแจ้งเหตุไปยังห้องควบคุมที่ชั้นที่ 8	ภาพที่ 4-12

2. ติดตั้งระบบสัญญาณแจ้งเหตุเพลิงไหม้ ซึ่งประกอบด้วย ระบบควบคุมการแจ้งเหตุเพลิงไหม้ อุปกรณ์แจ้งเหตุตรวจจับสัญญาณ และระบบเตือนภัย	ติดตั้งระบบสัญญาณแจ้งเหตุเพลิงไหม้ไว้แล้ว	-	ภาพที่ 4-12

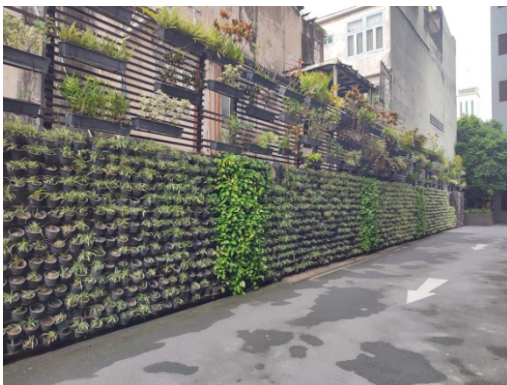
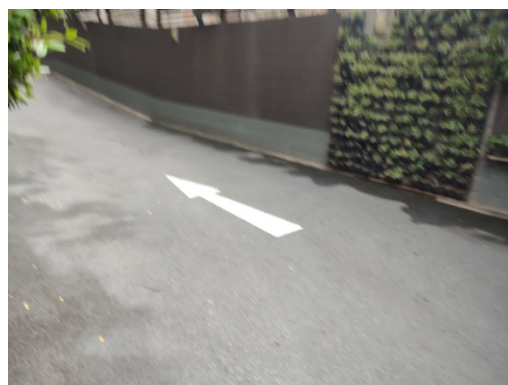
9. ดูแลถนนและลานจอดรถในโครงการให้มีสภาพดี ไม่ชำรุด และสะอาดเรียบร้อมีการเก็บกวาดเป็นประจำทุกวัน เพื่อป้องกันไม่ให้เกิดการกระจายตัวของฝุ่นเมื่อมีการใช้ถนน	ถนนและลานจอดรถสมบูรณ์ไม่ชำรุด	-	ภาพที่ 4-13
<b>ผลกระทบด้านกลิ่น</b>

4. จัดให้มีถนนรอบพื้นที่อาคารโรงแรมกว้างอย่างน้อย 6 เมตร สำหรับให้รถดับเพลิงเข้าออกได้โดยสะดวก	มีถนนรอบพื้นที่อาคาร 6 เมตร รถดับเพลิงสามารถผ่านเข้า-ออกได้สะดวก	-	ภาพที่ 4-13

ภาพที่ 4-13 ถนนโดยรอบโครงการ ไม่มีฝุ่นละอองฟุ้งกระจาย

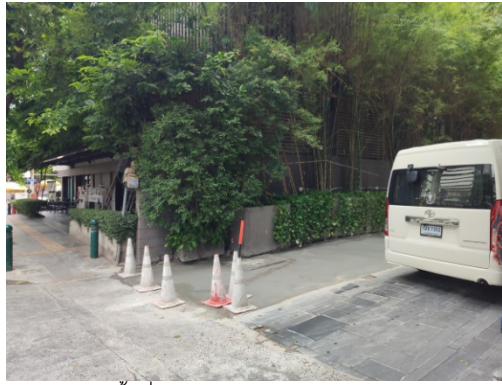
2. บริเวณทางเข้าสู่โครงการ ต้องทำให้มีความกว้างอย่างน้อย 6 เมตร พร้อมทั้งมีการลาดทางเท้าเพื่อให้พาหนะเลี้ยวเข้าได้อย่างสะดวก	มีความกว้างอย่างน้อย 6 เมตรไว้แล้ว	-	ภาพที่ 4-18

ภาพที่ 4-18 ทางเข้าออกพื้นที่โครงการ ปัจจุบันอยู่ระหว่างการซ่อมแซมพื้นทางวิ่งรถ

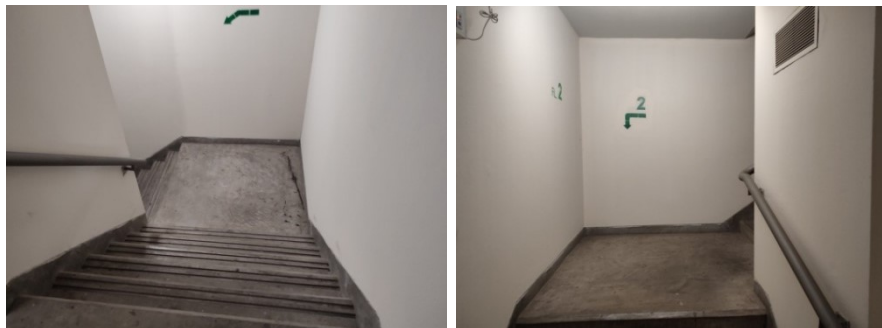
5. จัดให้มีบันไดหนีไฟทำจากวัสดุทนไฟ โดยการออกแบบบันไดหนีไฟจะเป็นไปตามหลักเกณฑ์ที่กำหนดไว้ในกฎหมายที่เกี่ยวข้อง โดยบันไดหนีไฟที่จัดเตรียมไว้สามารถอพยพคนออกนอกอาคารได้ภายในเวลา 1 ชั่วโมง	มีบันไดหนีไฟเป็นไปตามหลักเกณฑ์ตามกฎหมายไว้แล้ว	-	ภาพที่ 4-32

ภาพที่ 4-32 บันไดหนีไฟ

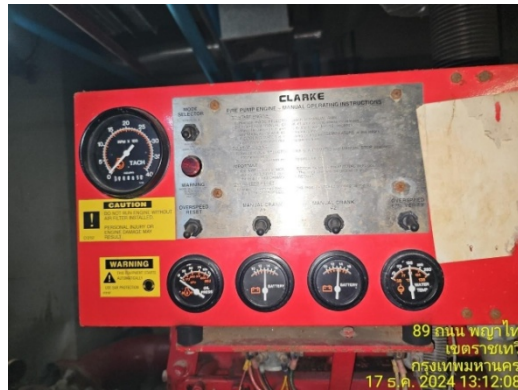
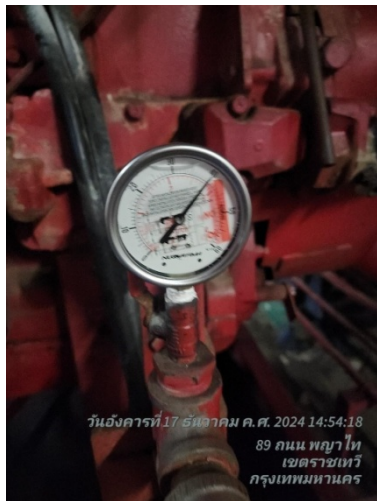
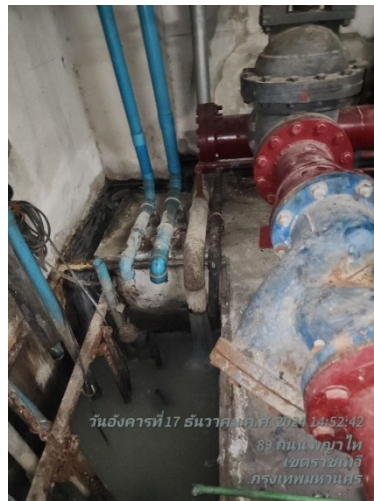
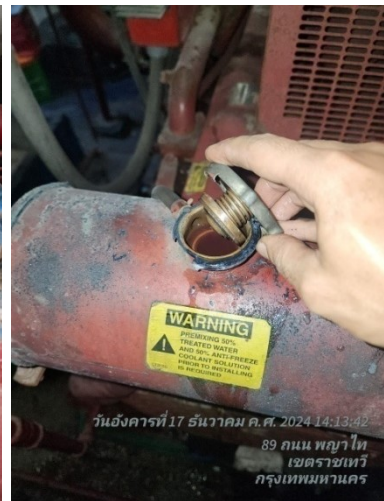
ภาพที่ 4-37 ตรวจสอบซ่อมบำรุงระบบ Fire Pump

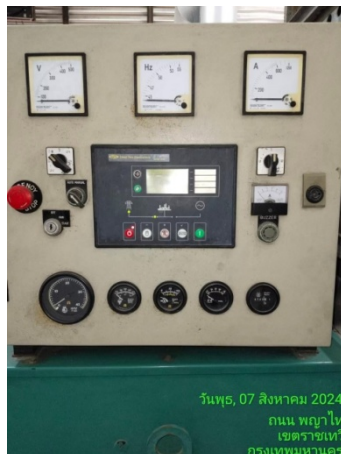
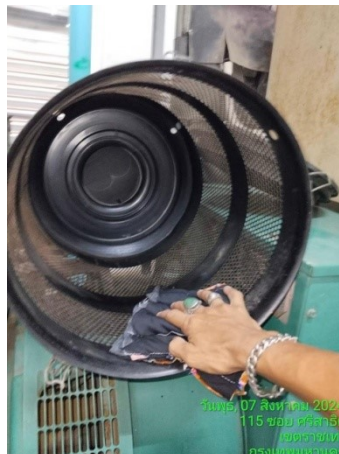
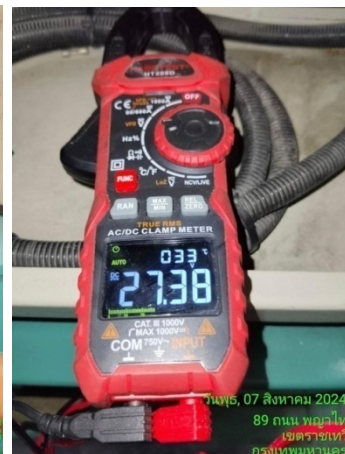
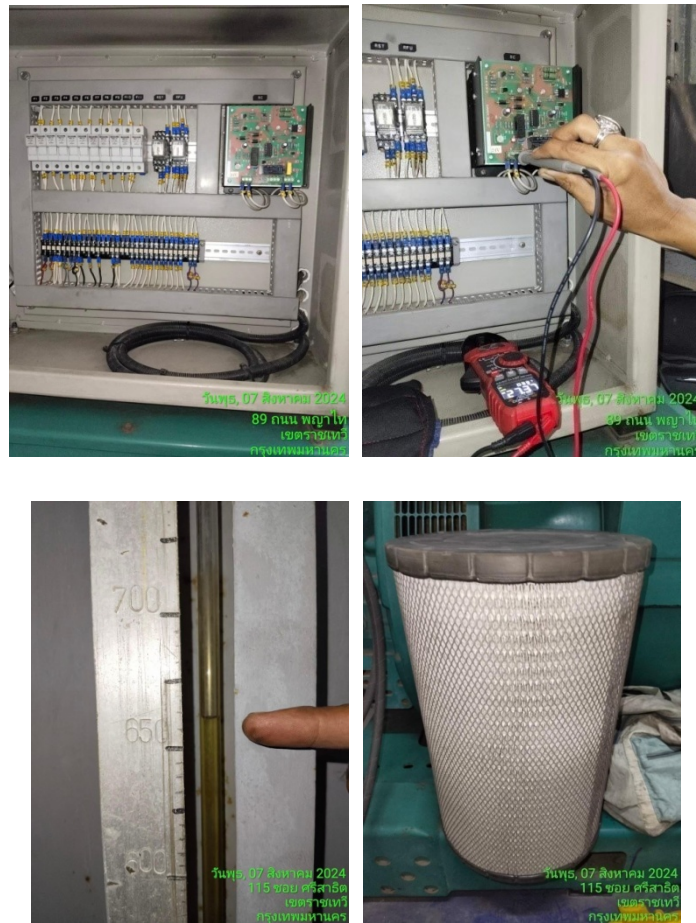
ภาพที่ 4-38 ตรวจสอบซ่อมบำรุงระบบ Generator

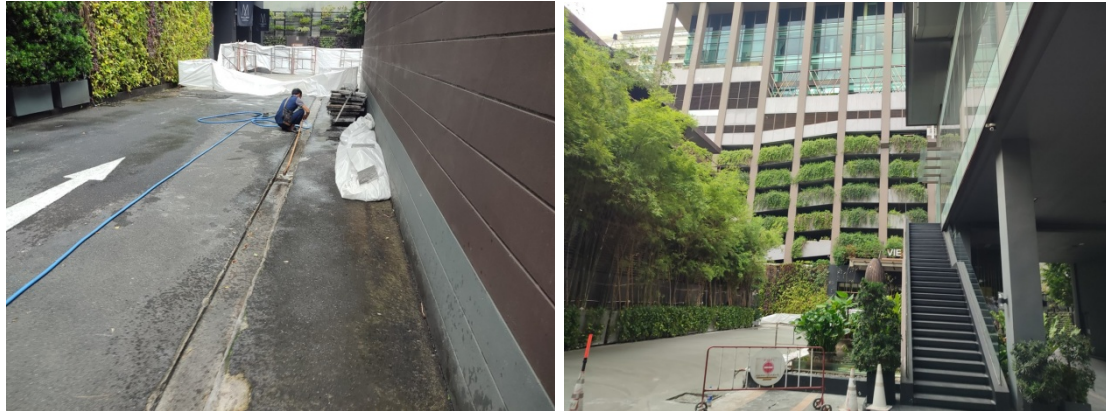
ภาพที่ 4-40 กันขอบเขตห้ามเข้าช่วงที่กำลังก่อสร้างซ่อมแซมพื้นผิวถนนให้กลับมามีสภาพที่ดี
