## ภาคผนวก ข-1

ภาพถ่ายประกอบผลการปฏิบัติตามมาตรการป้องกันและ  
แก้ไขผลกระทบสิ่งแวดล้อม

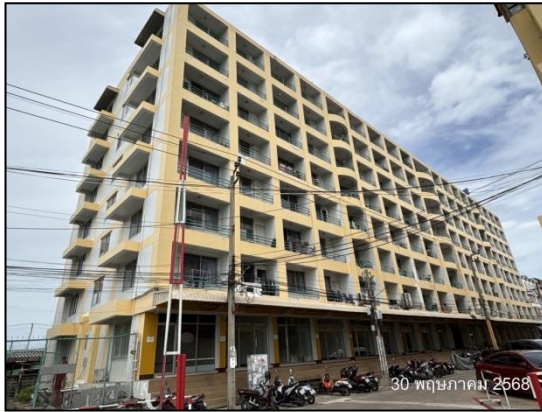
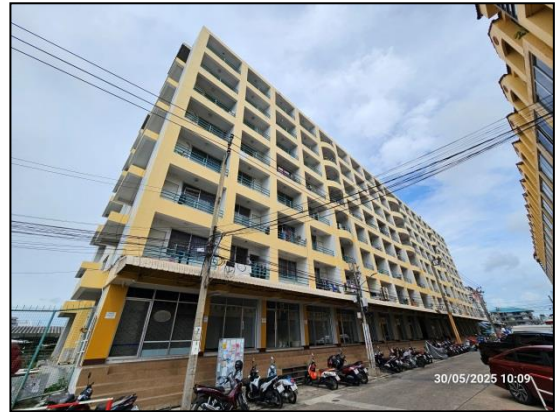
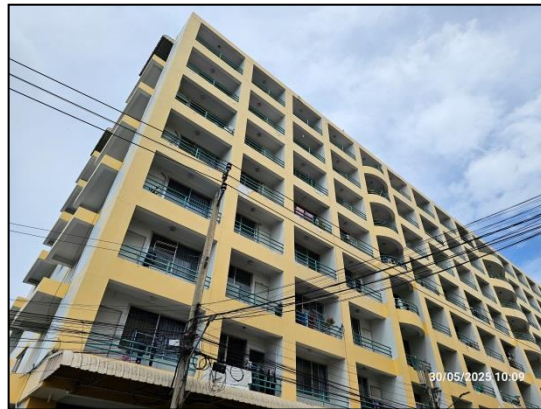
รูปที่ 1 อาคารโครงการ ไม่แขวนหรือติดตั้งป้ายหรือสื่อโฆษณาใดๆ

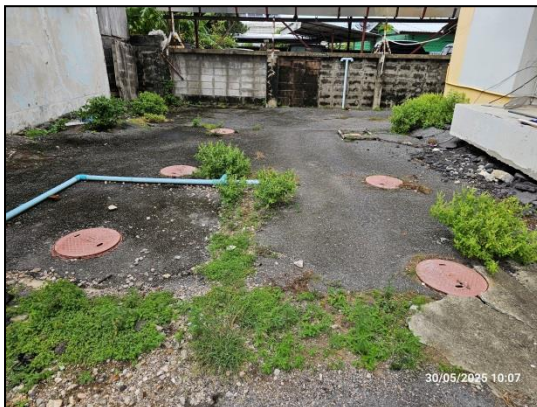
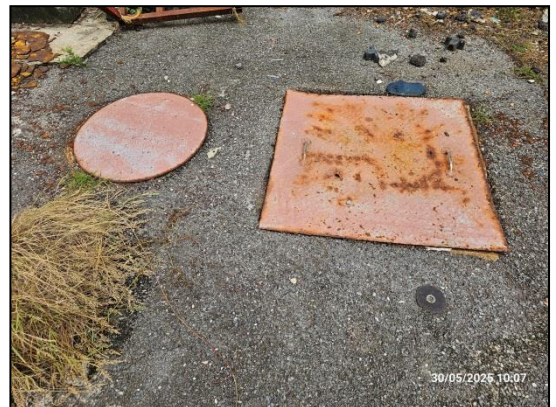
รูปที่ 2 ระบบบำบัดน้ำเสียของโครงการ

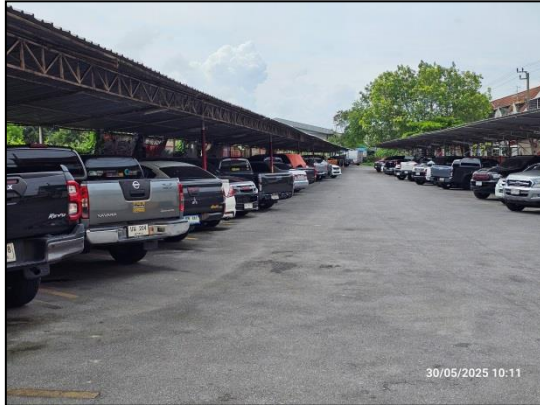
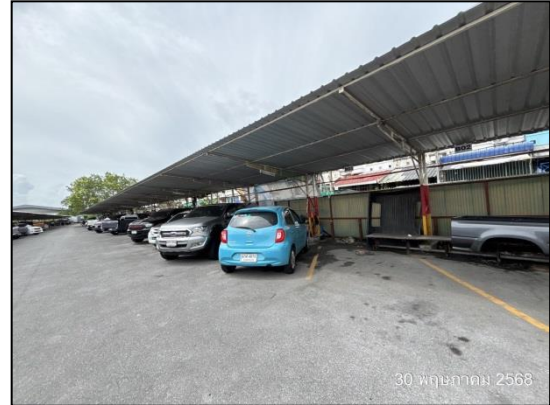
รูปที่ 3 พื้นที่สำหรับจอดรถยนต์ของโครงการ

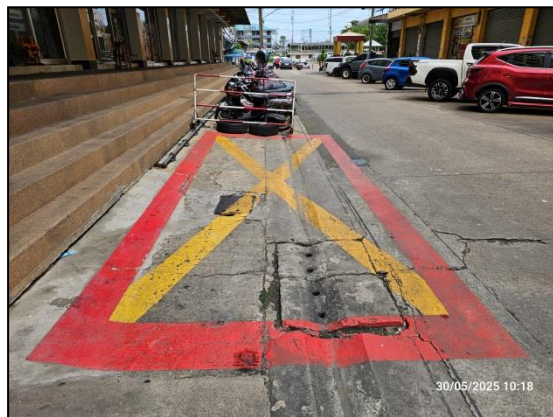
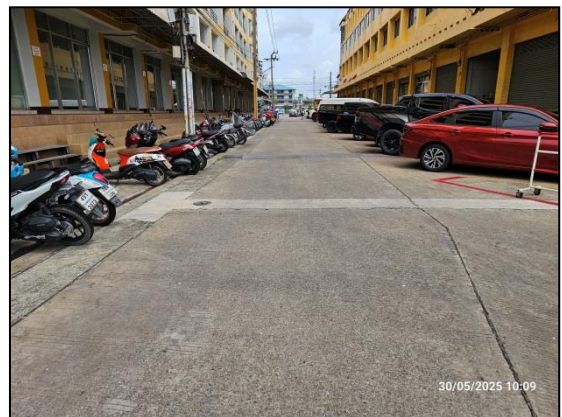
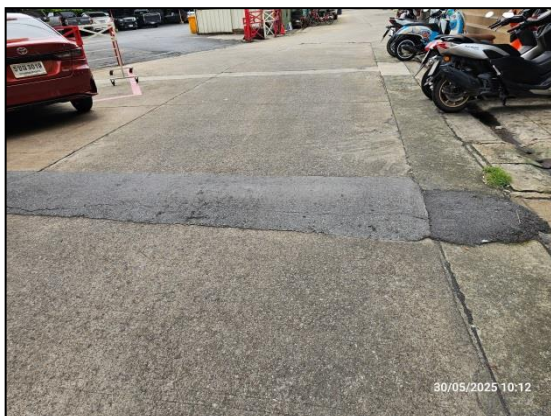
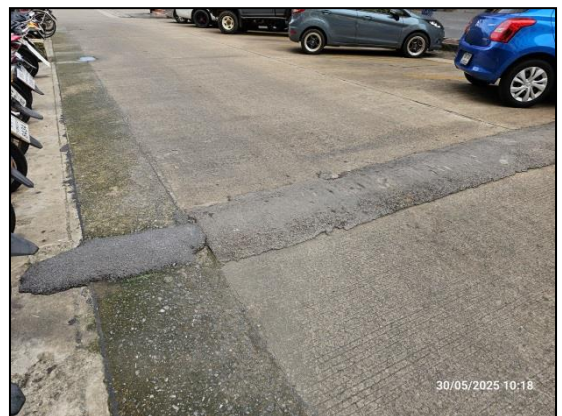
รูปที่ 4 สภาพถนนภายในพื้นที่โครงการ

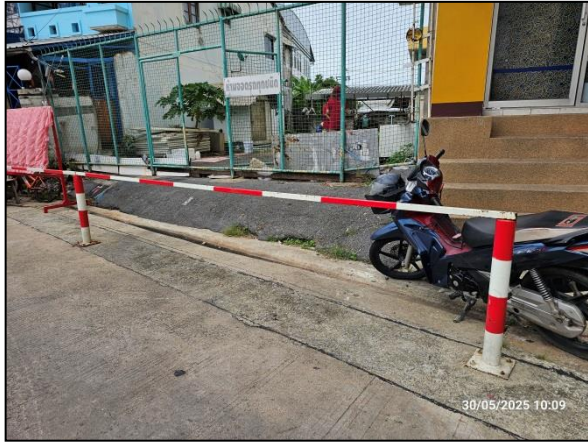
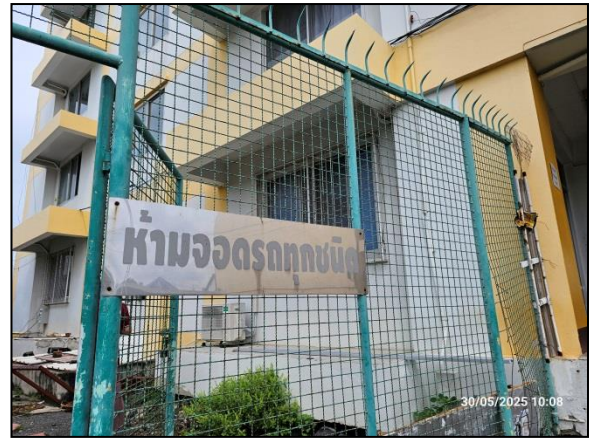
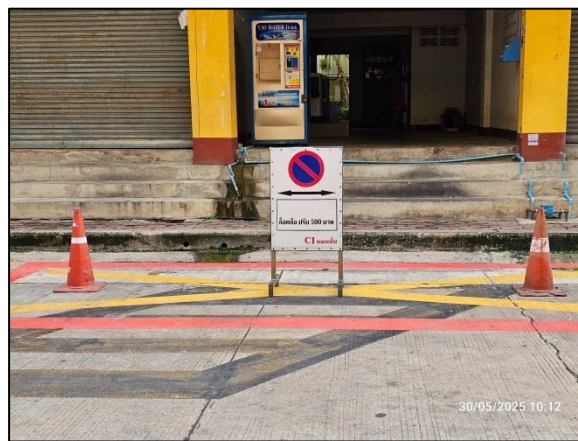
รูปที่ 5 เครื่องหมายบังคับห้ามจอด เช่น ป้ายห้ามจอดรถ และทำสัญลักษณ์ขาว-แดงบริเวณขอบทาง

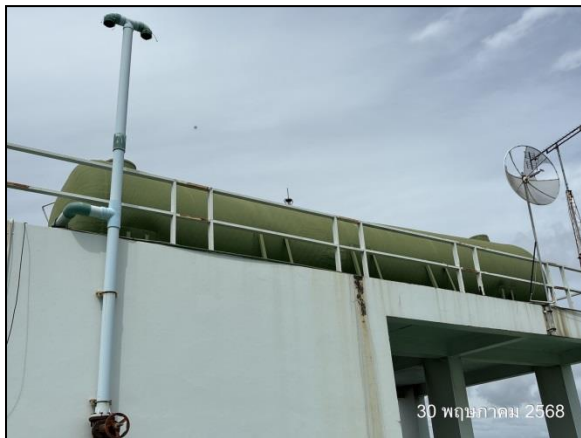
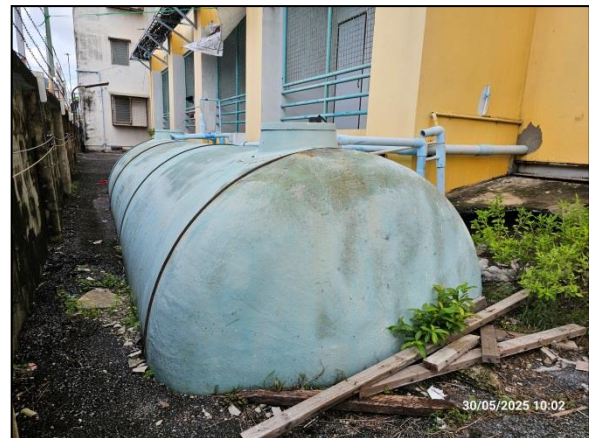
รูปที่ 6 ถังสำรองน้ำใช้ของโครงการ

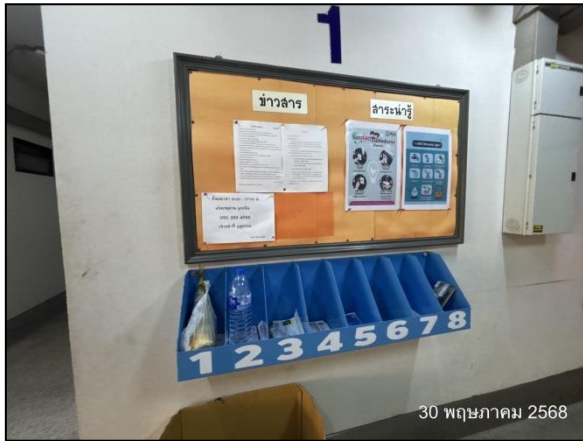
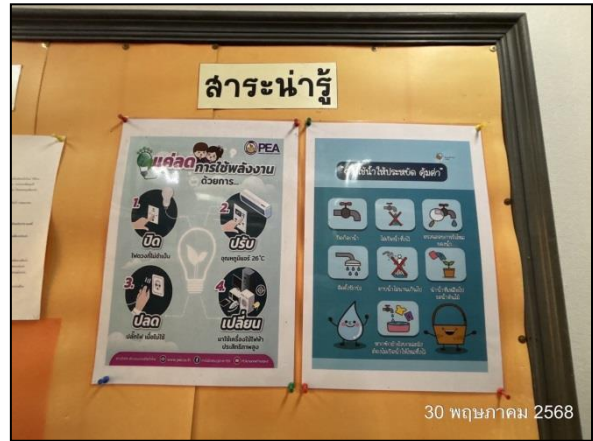
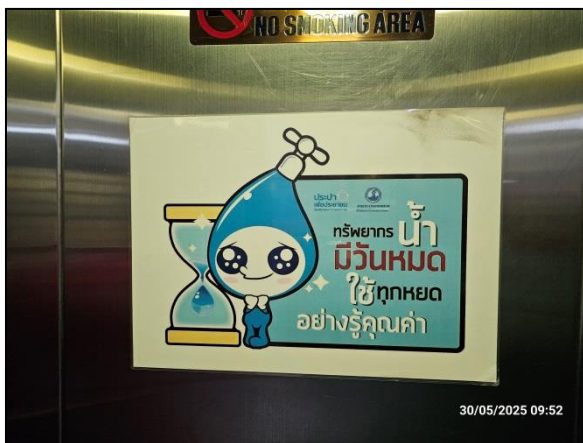
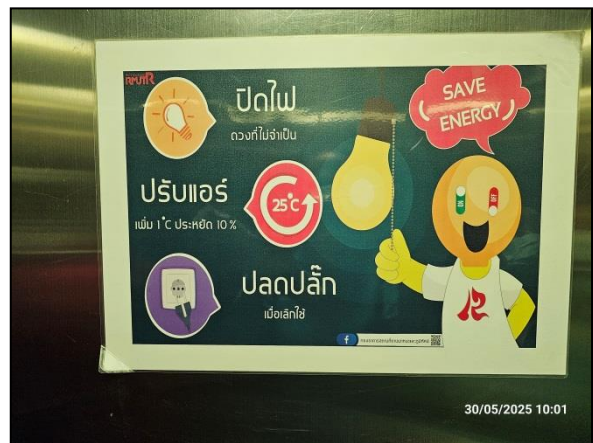
รูปที่ 7 บอร์ดประชาสัมพันธ์ด้านหน้าโครงการ

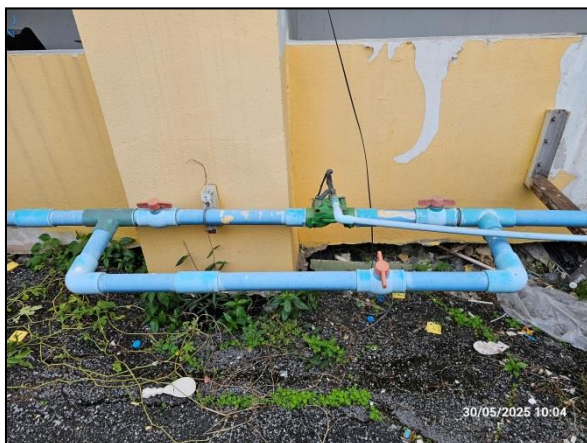
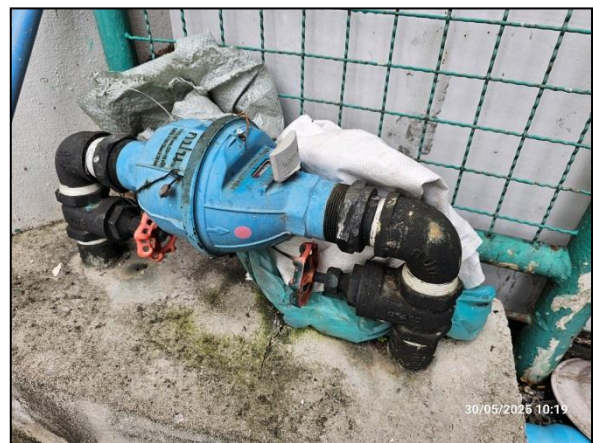
รูปที่ 8 ระบบเส้นท่อประปาของโครงการ

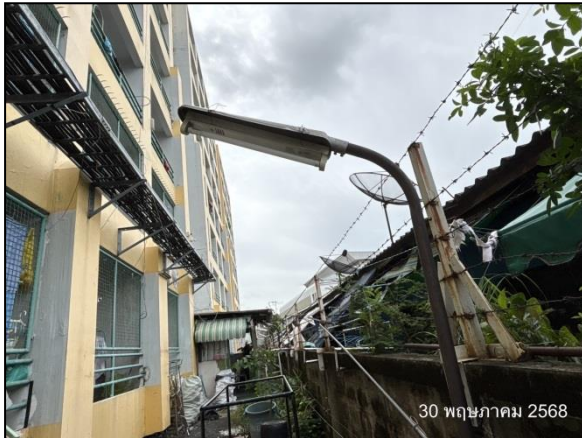
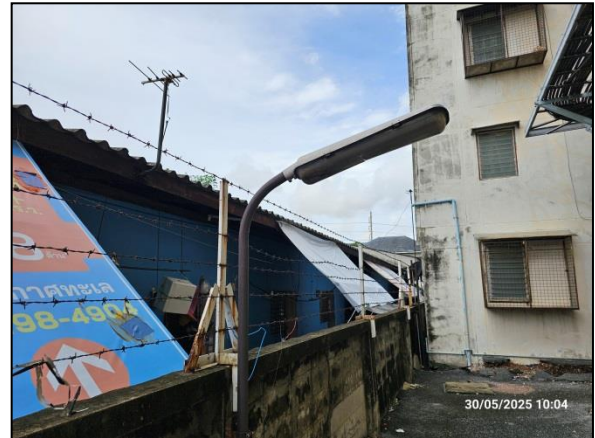
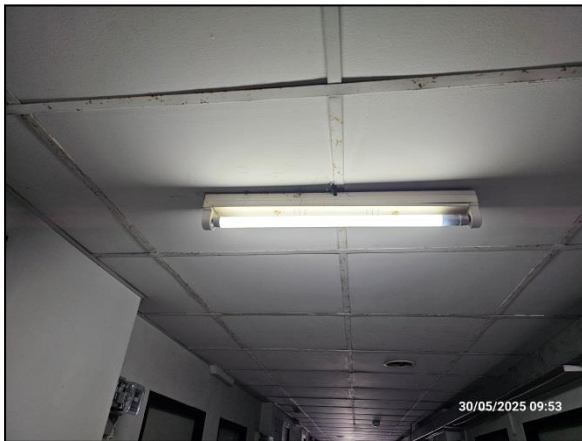
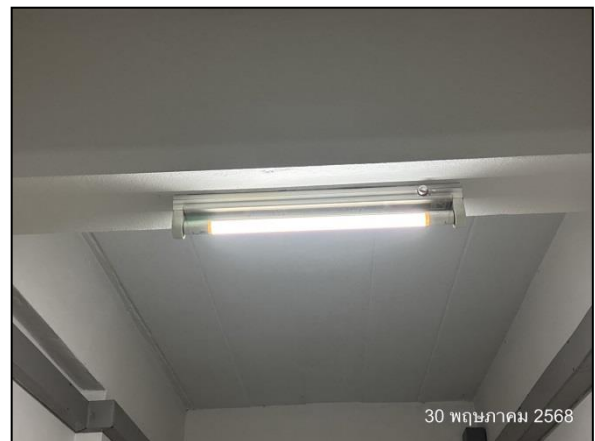
รูปที่ 9 ติดตั้งไฟส่องสว่างตามแนวทางเดินภายนอกและภายในอาคารอย่างเพียงพอ

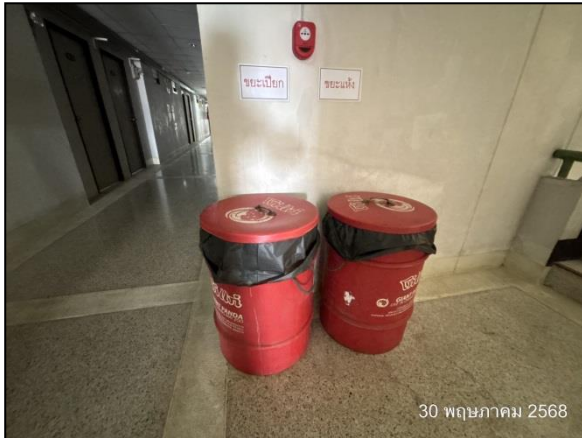
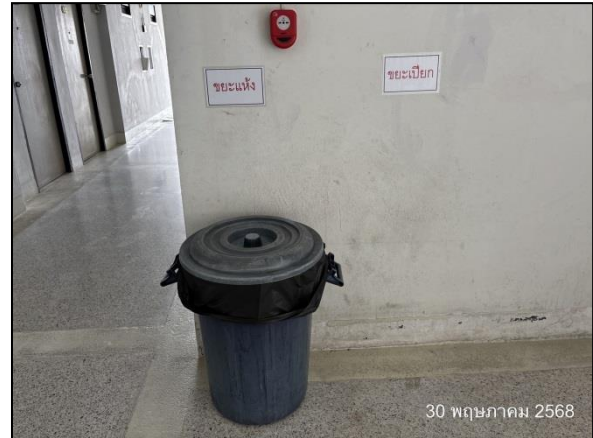
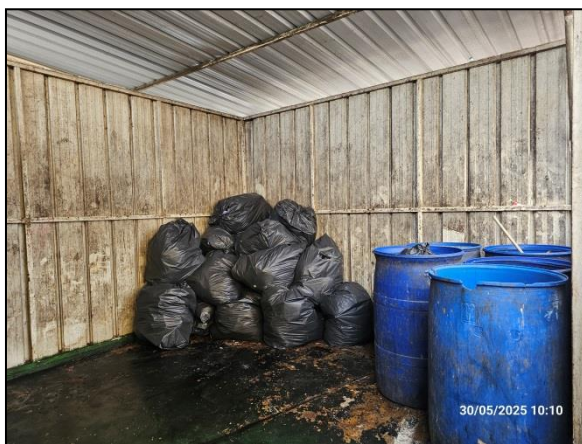
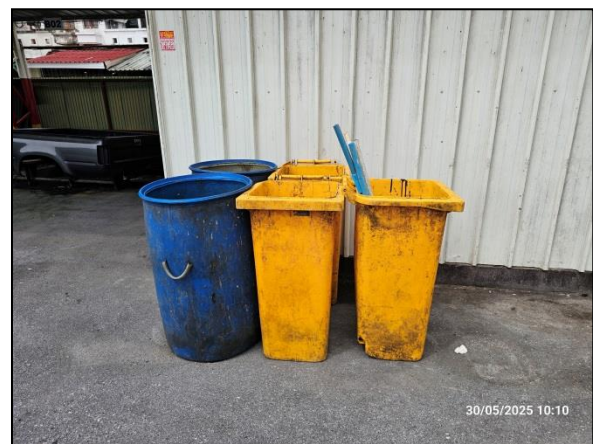
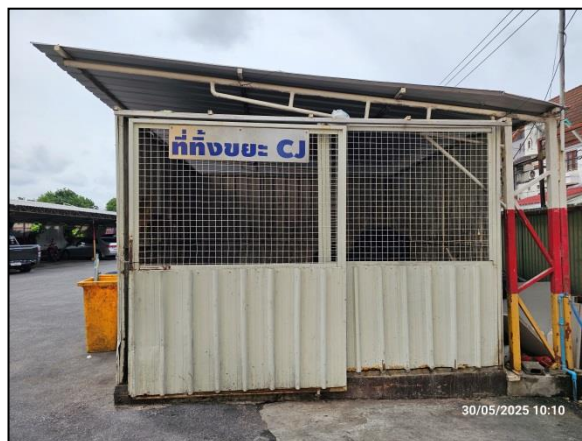
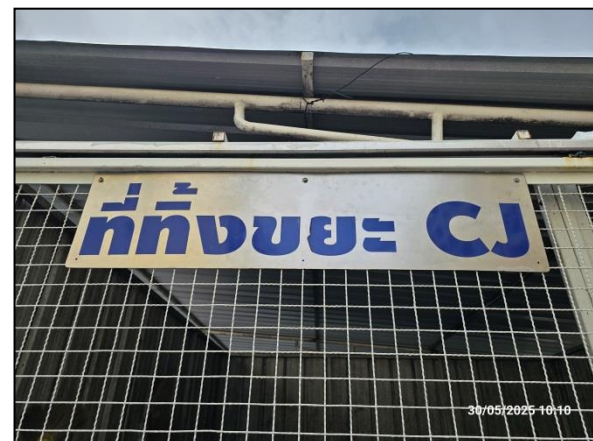
รูปที่ 10 ถังรองรับขยะมูลฝอยแต่ละประเภทประจำทุกชั้นในทุกอาคารของโครงการ  
และพื้นที่รวบรวมขยะของโครงการ

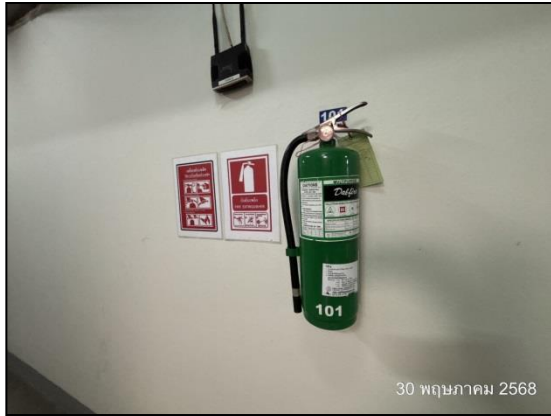
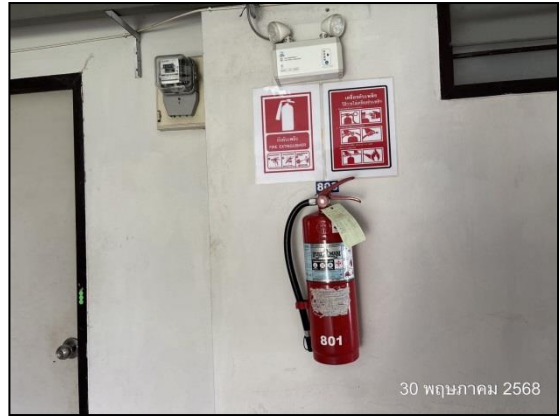
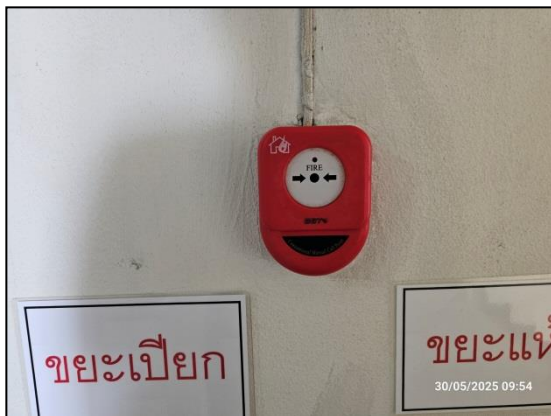
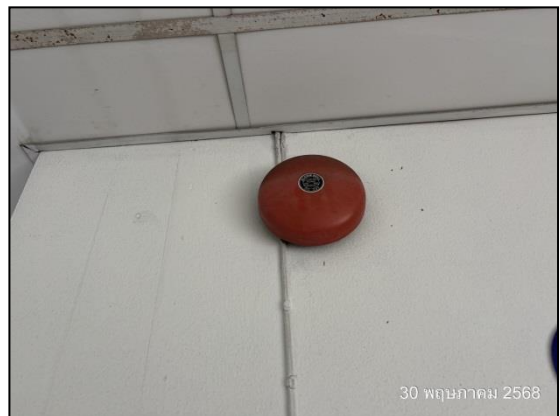
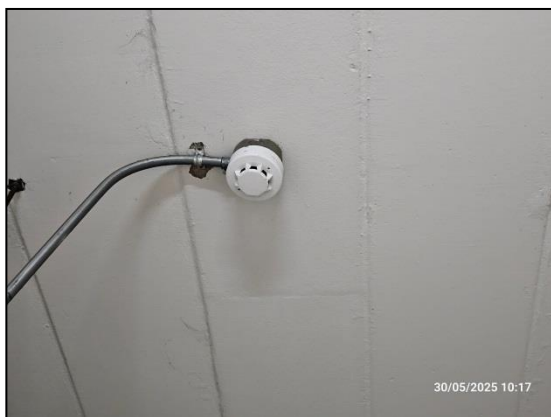
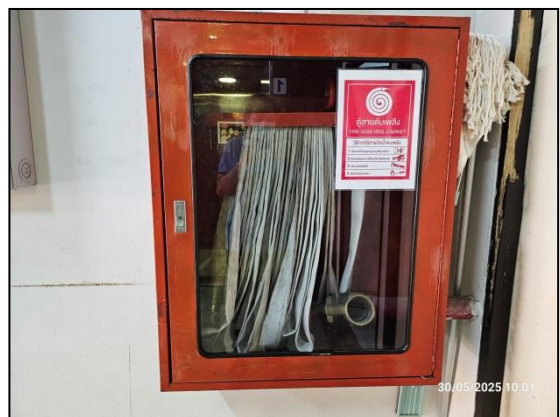
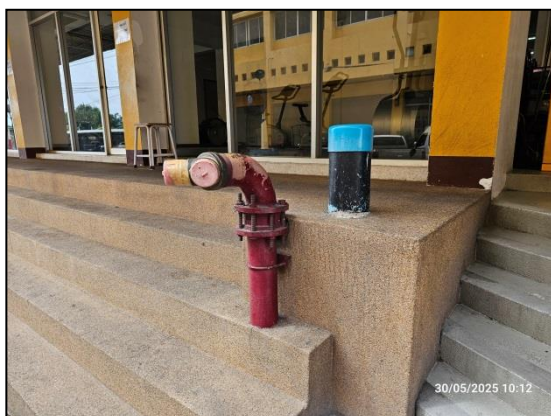
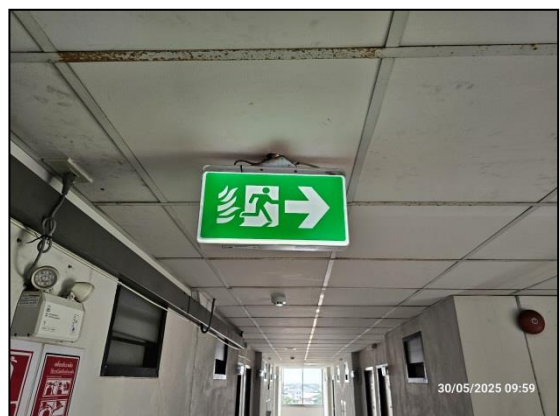
รูปที่ 11 อุปกรณ์และระบบป้องกันอัคคีภัย ได้แก่ ถังดับเพลิง ตู้ดับเพลิง ลิฟต์ บันไดหนีไฟ ฯลฯ  
ของโครงการ

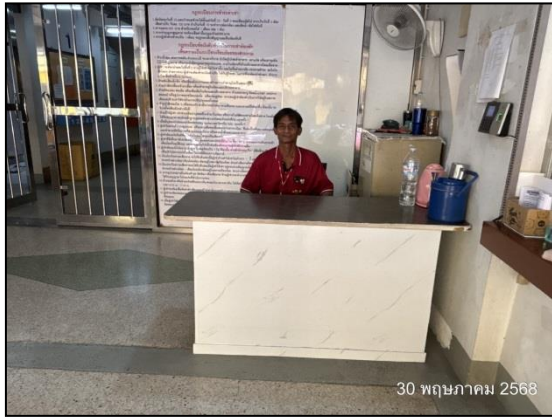
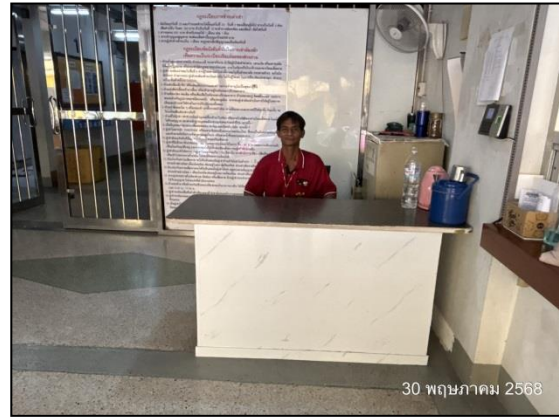
รูปที่ 12 เจ้าหน้าที่/พนักงานรักษาความปลอดภัยภายในโครงการ

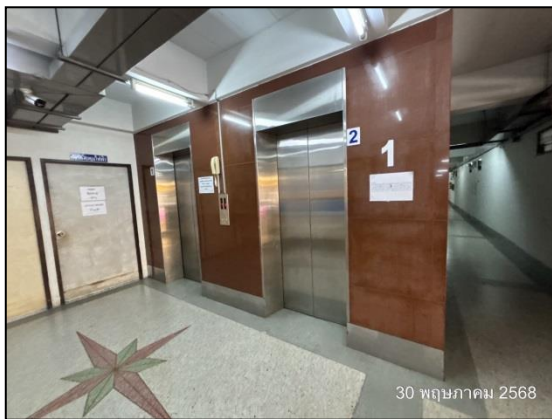
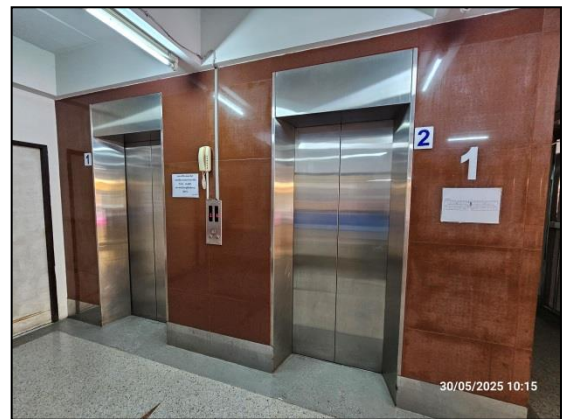
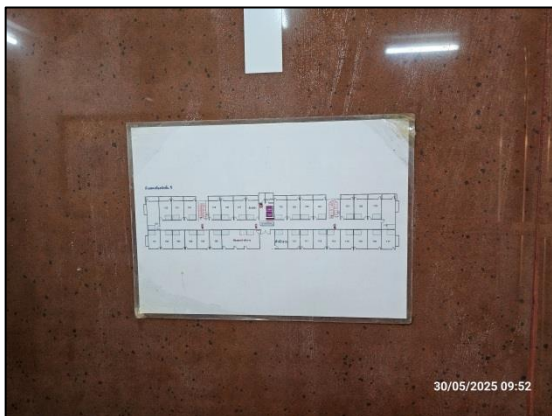
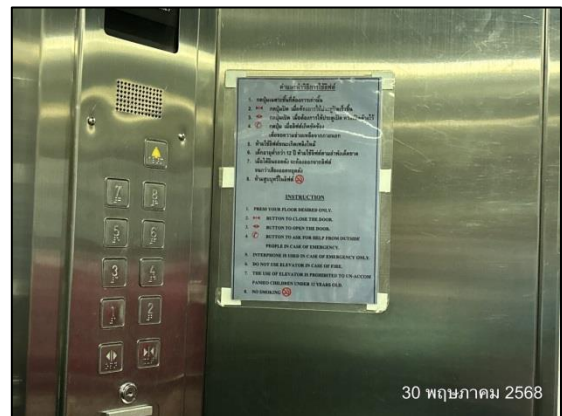
รูปที่ 13 ลิฟต์ภายในโครงการ เพื่ออำนวยความสะดวกแก่ผู้พักอาศัย

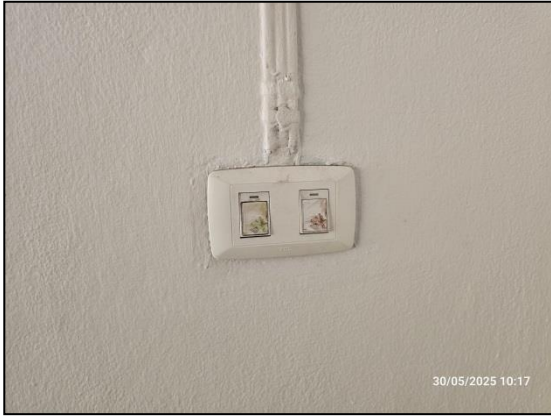
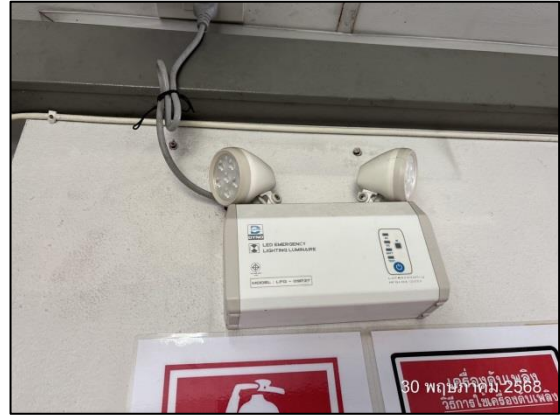
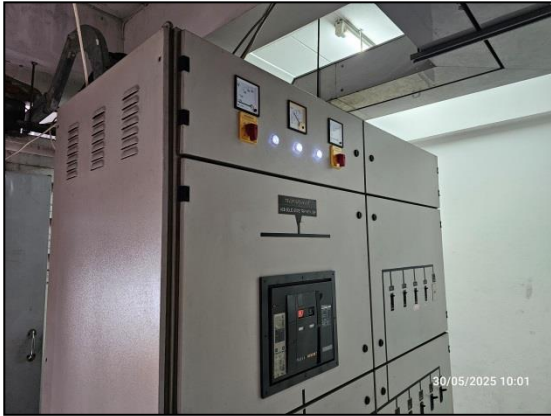
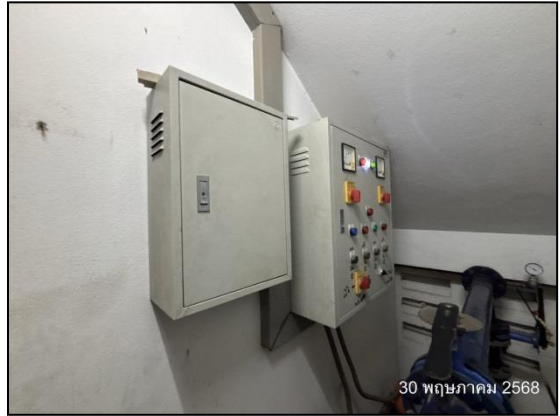
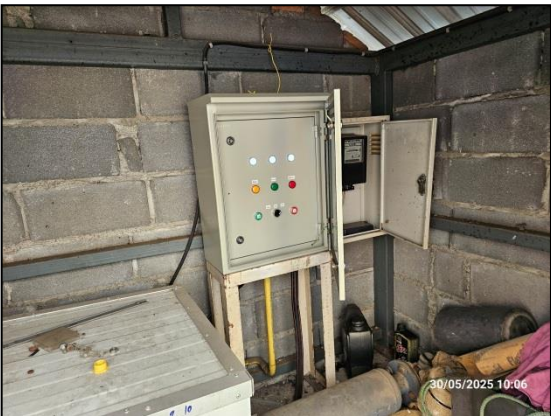
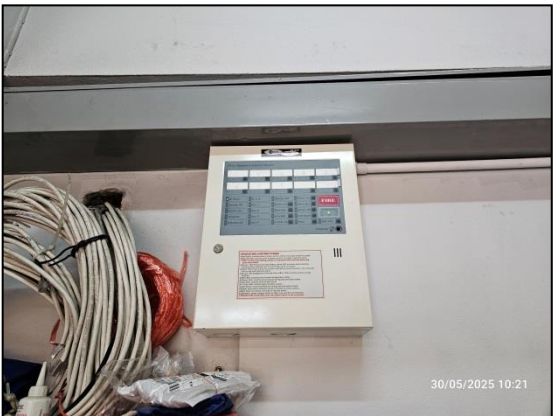
รูปที่ 14 ระบบไฟฟ้า/อุปกรณ์ไฟฟ้า เช่น สายไฟ หลอดไฟ สวิตช์ ปลั๊ก ของโครงการ

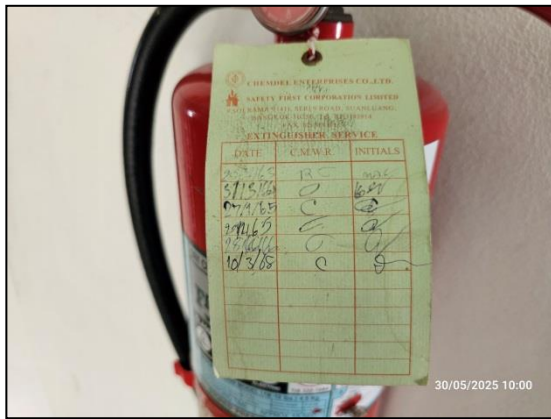
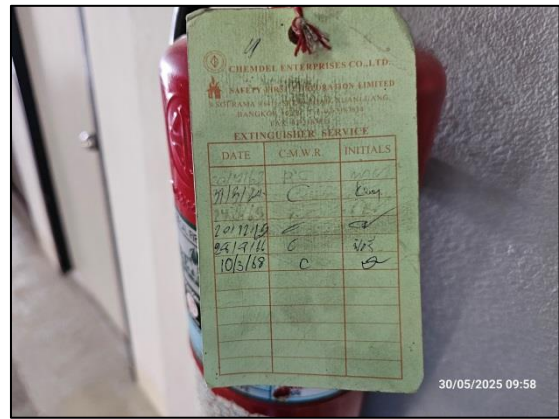
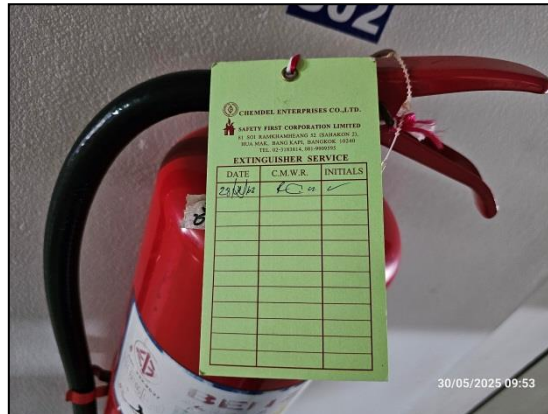
รูปที่ 15 ตรวจสอบอุปกรณ์ดับเพลิงของโครงการ

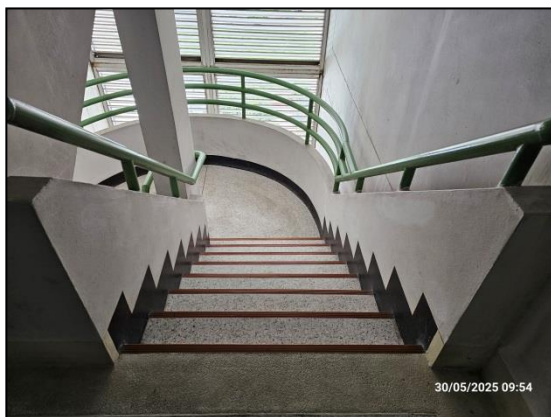
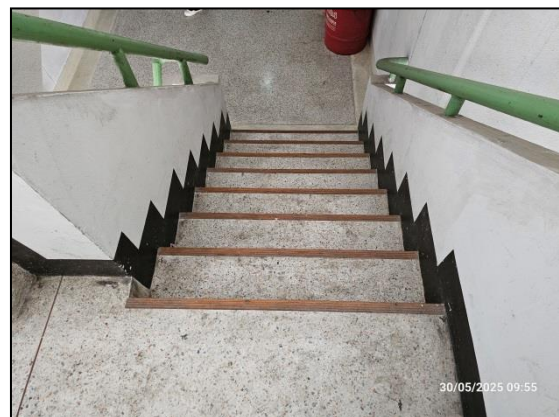
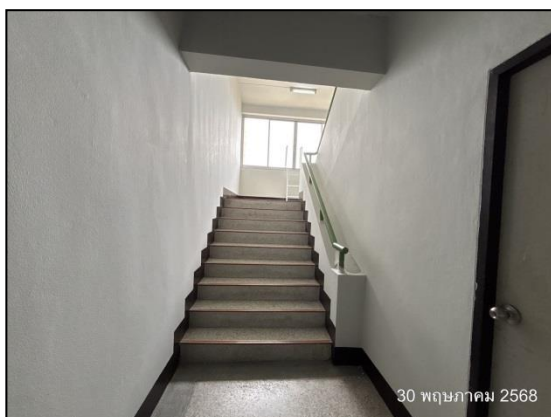
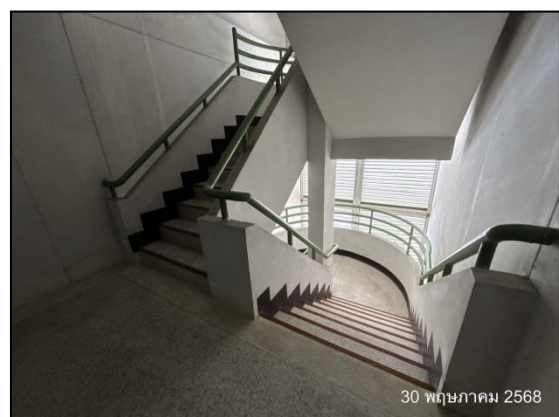
รูปที่ 16 ตรวจสอบ/ดูแลไม่ให้มีสิ่งกีดขวางบริเวณทางเดิน/บันไดหนีไฟ

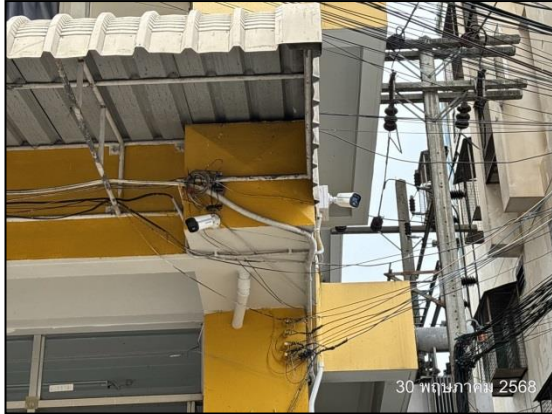
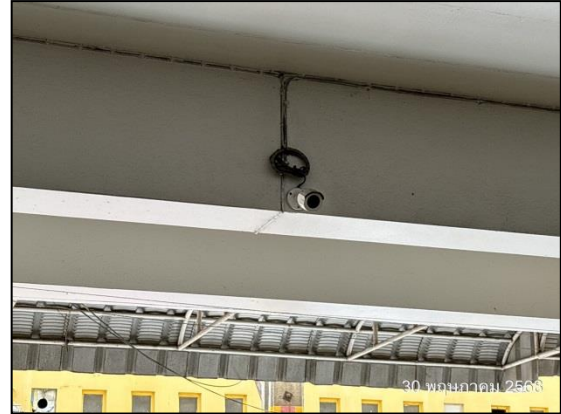
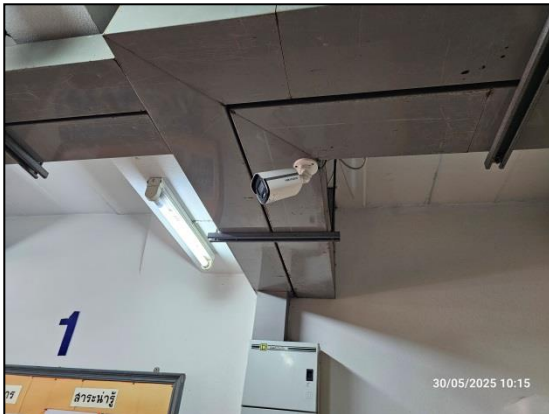
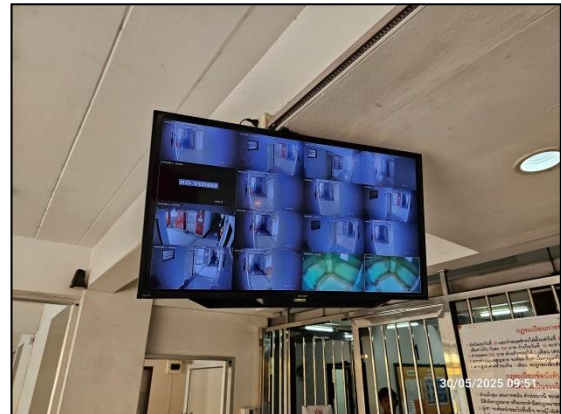
รูปที่ 17 กล้องวงจรปิดของโครงการ

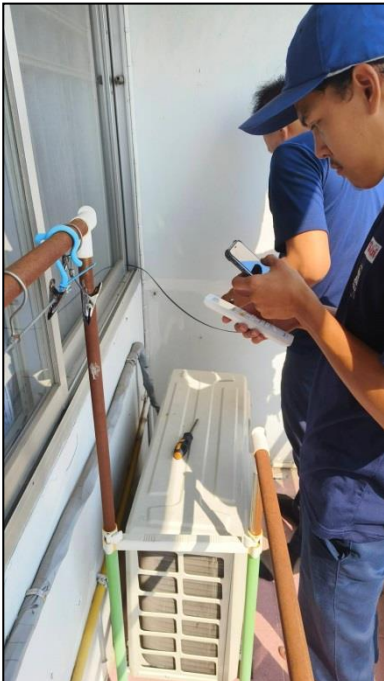
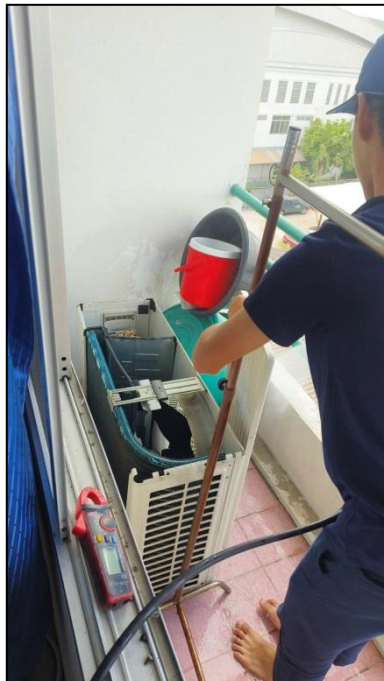
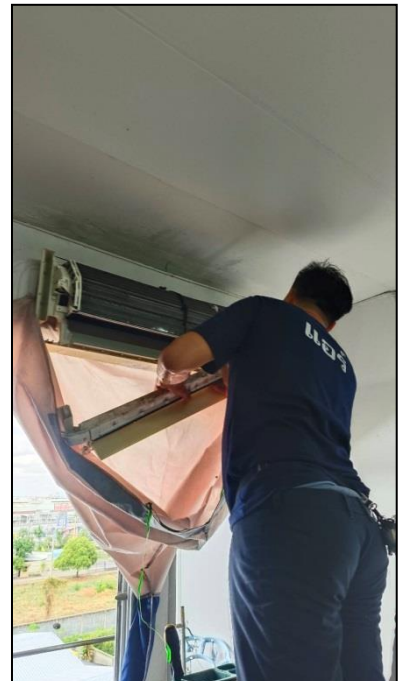
รูปที่ 18 เจ้าหน้าที่ทำความสะอาดแผ่นกรองอากาศด้านหน้าและแผ่นระบายความร้อนด้านหลัง  
ของเครื่องปรับอากาศ

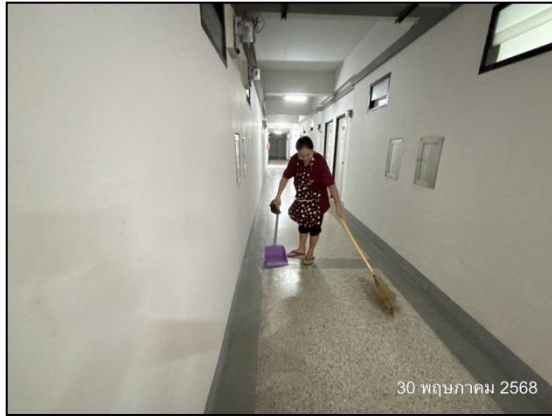
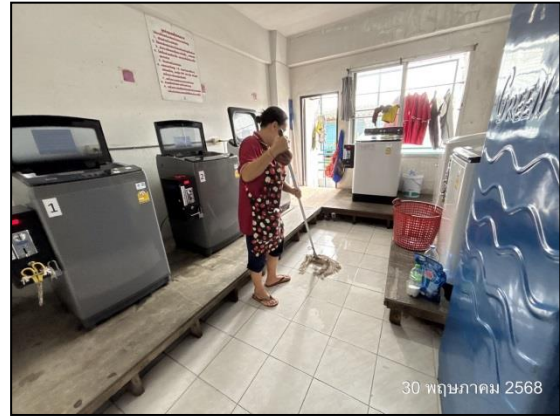
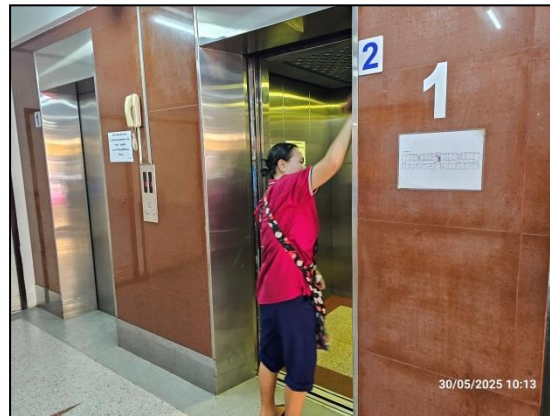
รูปที่ 19 พนักงานทำความสะอาดบริเวณพื้นที่โครงการ
