รายงานผลการปฏิบัติตามมาตรการป้องกันและแก้ไขผลกระทบสิ่งแวดล้อม
และมาตรการติดตามตรวจสอบผลกระทบสิ่งแวดล้อม
โครงการเขื่อนลัด ฝายตัวลัด ภูเก็ด (ระยะดำเนินการ)
ของบริษัท สรรพสินค้าเขื่อนลัด จำกัด
ตั้งอยู่บริเวณเลขที่ 74,75 หมู่ที่ 5 ตำบลวิชิต อำเภอเมือง จังหวัดภูเก็ต 83000

ระหว่างเดือนมกราคม – มิถุนายน 2568

**รายงานผลการปฏิบัติตามมาตรการป้องกันและแก้ไขผลกระทบสิ่งแวดล้อม
และมาตรการติดตามตรวจสอบผลกระทบสิ่งแวดล้อม**

1. ชื่อโครงการ เซ็นทรัล เฟสติวัล ภูเก็ต

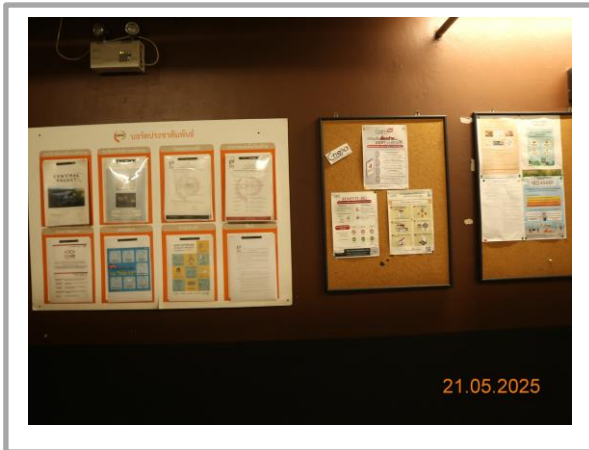
รูปที่ 3.1-1 มาตรการลดการใช้ไฟฟ้า

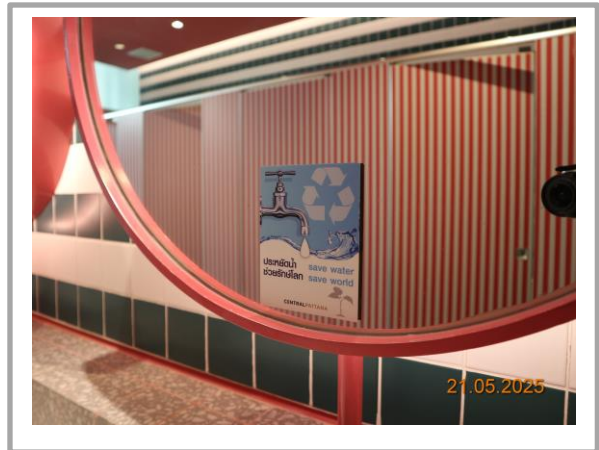
รูปที่ 3.1-2 มาตรการลดปริมาณน้ำใช้

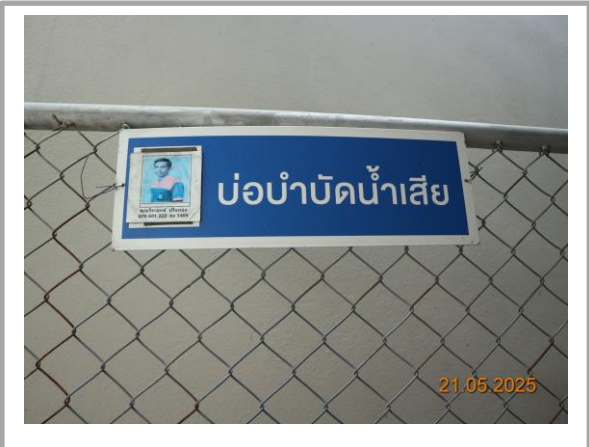
รูปที่ 3.1-3 ระบบบำบัดน้ำเสียของโครงการ

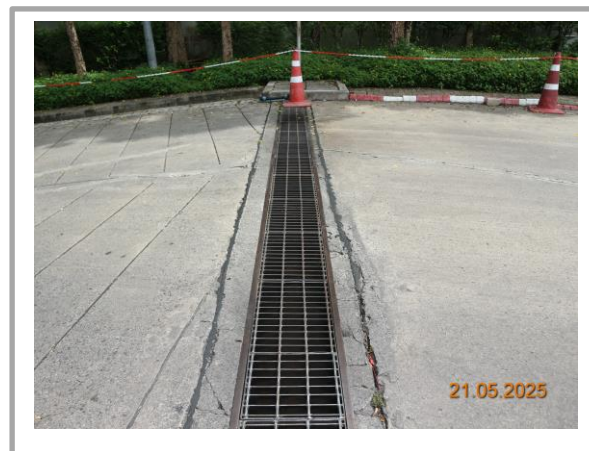
รูปที่ 3.1-17 ตะแกรงดักขยะบริเวณระบายน้ำออก
ภายนอกโครงการ

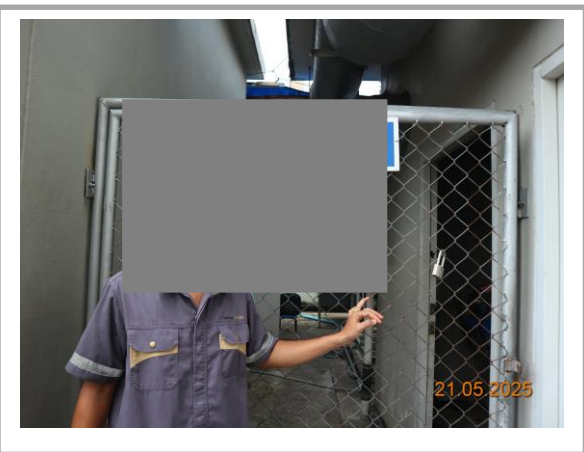
รูปที่ 3.1-24 เจ้าหน้าที่ดูแลระบบบำบัดน้ำเสีย

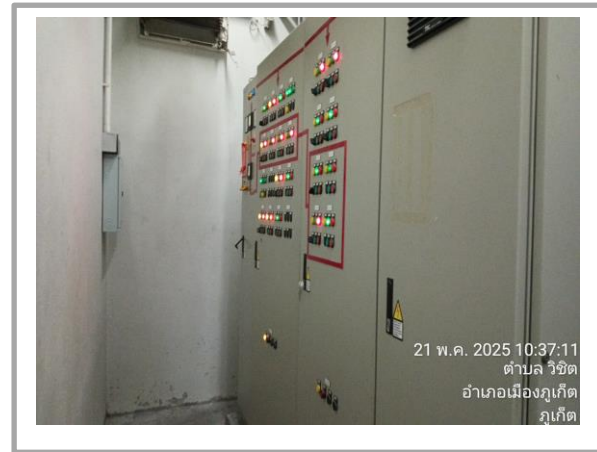
รูปที่ 3.1-25 ตู้ควบคุมระบบบำบัดน้ำเสีย

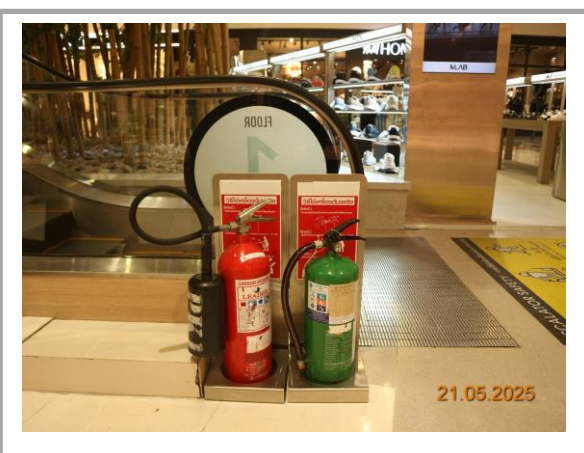
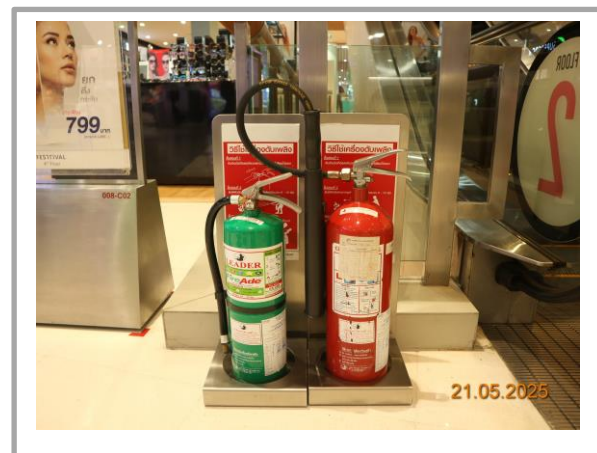
รูปที่ 3.1-26 ระบบป้องกันอัคคีภัยของโครงการ

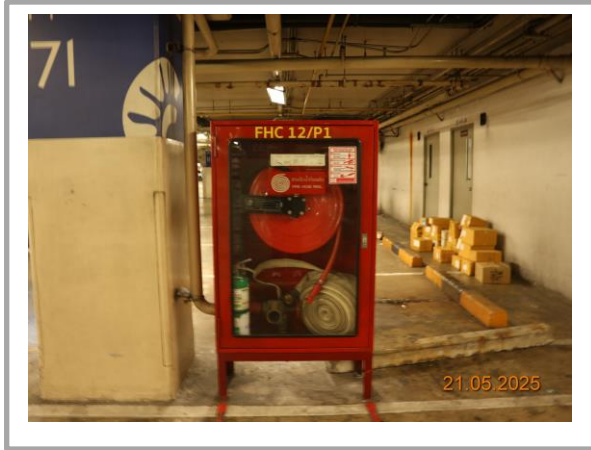
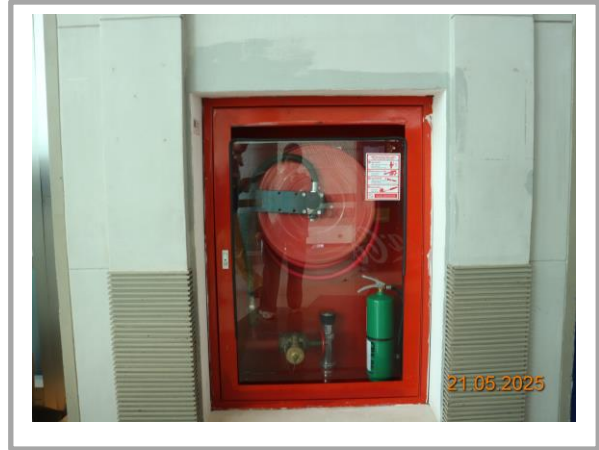
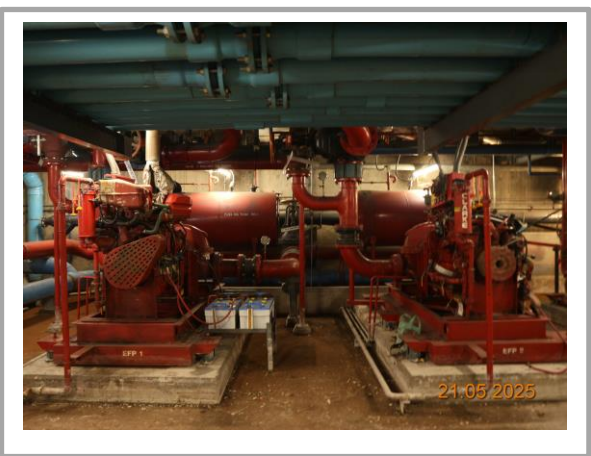
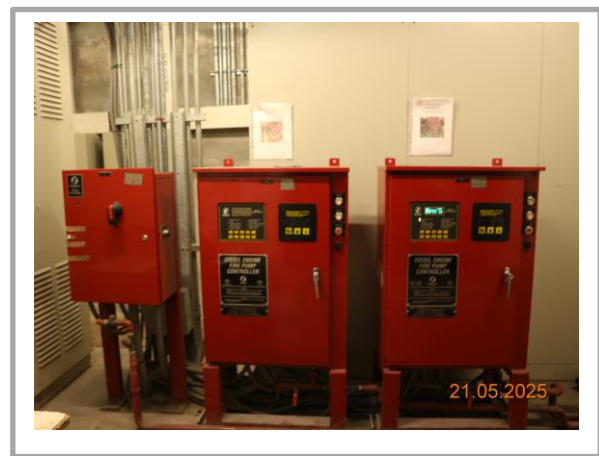
รูปที่ 3.1-26 (ต่อ) ระบบป้องกันอัคคีภัยของโครงการ
