รายงานตรวจสอบโครงสร้าง

หลังจากเกิดแผ่นดินไหว

อาคาร ค.ส.ล. 8 ชั้น มีชั้นใต้ดิน 2 ชั้น

บริษัท นิติบุคคลอาคารชุด ฮาเวน ลัคซ์

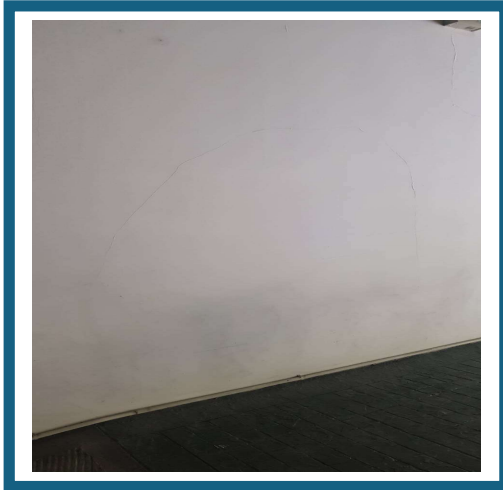
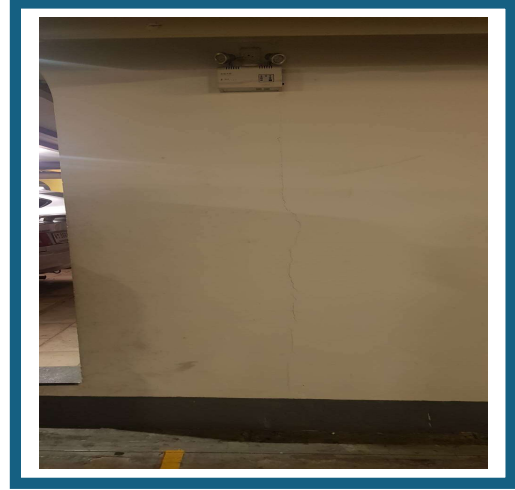
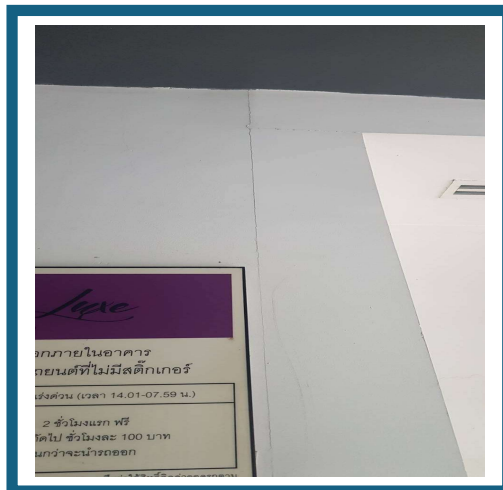
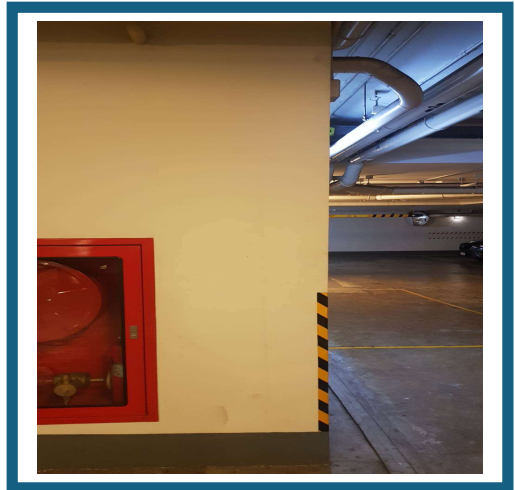
รอยแตกร้าวของผนัง รอยแตกร้าวรอยต่อระหว่างเสากับผนัง

แนวทางแก้ไข รอยแตกร้าวรอยต่อระหว่างเสากับผนัง ให้สกัดตามรอยแตกร้าวของปูนฉาบออก ฉีด **PU** พักทิ้งไว้ให้แข็งตัวและแห้งสนิท ประมาณ **24** ชม. ขัดด้วยกระดาษทราย ทำความสะอาด ฉาบด้วยปูนฉาบและทาสีทับ ส่วนรอยแตกร้าวของผนัง ที่มีขนาดเล็ก เก็บด้วยสีโป๊วผนัง ทิ้งไว้สักพัก ขัดผิวให้เนียน ทำความสะอาด แล้วค่อยทาสีทับ
