ผลการตรวจติดตามการปฏิบัติตามมาตรการป้องกัน
และแก้ไขผลกระทบสิ่งแวดล้อม

ผลการติดตามเพื่อตรวจสอบการปฏิบัติตามมาตรการป้องกันและแก้ไขผลกระทบสิ่งแวดล้อมและ
มาตรการติดตามตรวจสอบคุณภาพของสิ่งแวดล้อม โครงการโรงแรมนครพิงค์ ของบริษัท โรงแรมนครพิงค์
จำกัด (ฉบับประจำเดือนมกราคม-มิถุนายน 2568) ทำการตรวจสอบเมื่อวันที่ 28 พฤษภาคม 2568

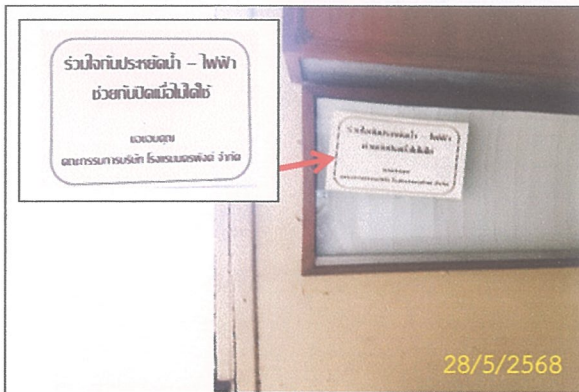
รูปที่ 2-1 ป้ายเตือนประหนัน้ำ ประหยัดไฟ

2) อบรมชี้แจงให้ผู้เข้าพักและพนักงานของโรงแรมประหยัดน้ำและไฟ	✓	ติดป้ายประหยัดน้ำ ประหยัดไฟภายในอาคารโรงแรมบริเวณ สวิตช์เปิด-ปิดไฟฟ้า	-	แสดงที่รูปที่ 2-1

1.5 พลังงานและไฟฟ้า 1) รมรงค์การประหยัดพลังงานกับพนักงานและผู้ใช้บริการของโรงแรม	✓	ติดป้ายประหยัดไฟบริเวณส่วนต้อนรับของโครงการ	- แสดงที่รูปที่ 2-1

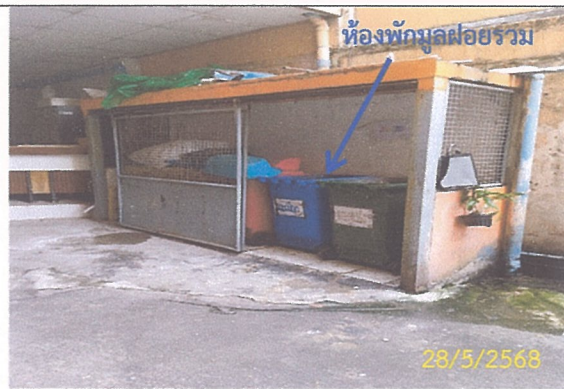
รูปที่ 2-3 ห้องพัสดุของโครงการ

1) จัดเตรียมงบประมาณในการซื้อถังมูลฝอยขนาด 240 ลิตร จำนวน 3 ถัง	✓	ปัจจุบันโครงการได้จัดซื้อถังมูลฝอยแล้วเสร็จรวมจำนวน 5 ถัง	-	แสดงที่รูปที่ 2-3
2) ถังบรรจุมูลฝอยอันตราย ต้องติดป้าย “มูลฝอยอันตราย” ให้ชัดเจน	✓	ทางโครงการได้ทำการติดตั้งป้ายมูลฝอยอันตรายบนถังบรรจุ มูลฝอยอันตราย	-

4) สร้างห้องพักมูลฝอยรวมที่เหมาะสมขนาดยาว 4 เมตร กว้าง 2 เมตร สูง 2 เมตร ความจุห้องพัก 16 ลบ.ม. สามารถจัดวางถังมูลฝอยพลาสติก ขนาด 240 ลิตร และเคลื่อนย้ายเข้าออกได้สะดวก จำนวน 5 ถัง ซึ่งสามารถรองรับมูลฝอยได้อย่างเพียงพอ มีหลังคาคลุมกันแดด ฝน ผนังด้านล่างทึบ ป้องกันแมลงสัตว์กัดแทะมาคุ้ยเขี่ย ผนังด้านบนโปร่งระบายอากาศได้สะดวก	✓	โครงการมีถังมูลฝอยรวมจำนวน 5 ถัง ซึ่งสามารถรองรับมูลฝอยได้อย่างเพียงพอ	-	แสดงที่รูปที่ 2-3

5) ดูแลความสะอาดห้องพักมูลฝอยภายหลังจากสำนักงานรักษาความ สะอาด เข้ามาจัดเก็บทุกวัน	✓	โครงการได้ดูแลความสะอาดภายในบริเวณโครงการและ ห้องพักมูลฝอยอย่างดี	- แสดงที่รูปที่ 2-3

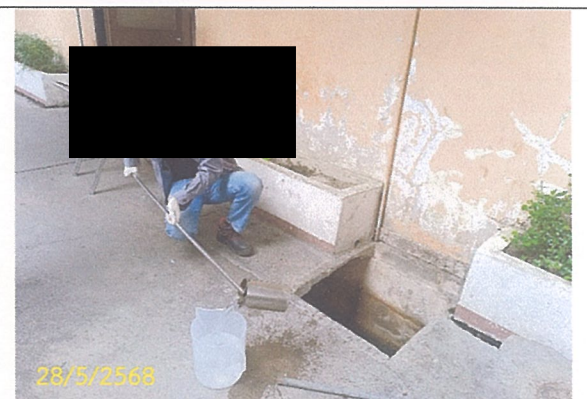
รูปที่ 2-6 จุดเก็บน้ำหลังบำบัดน้ำเสียแล้ว

2) ส่งน้ำทิ้งที่ผ่านระบบบำบัดน้ำเสียแบบบ่อเกรอะตรวจวิเคราะห์ 6 เดือน/ครั้ง - ความเป็นกรด-ด่าง (pH) - บีโอดี (BOD) - ปริมาณสารแขวนลอย (SS) - ไนโตรเจนในรูปที่เคเอ็น (TKN) - โคลิฟอร์มแบคทีเรีย (Coliform Bacteria) - เฟคัลโคลิฟอร์มแบคทีเรีย (Fecal Coliform Bacteria)	✓	ทำการเก็บตัวอย่างน้ำทิ้งจากท่อระบายน้ำทิ้งก่อนออก โครงการเมื่อวันที่ 28 พฤษภาคม 2568	- แสดงที่รูปที่ 2-6

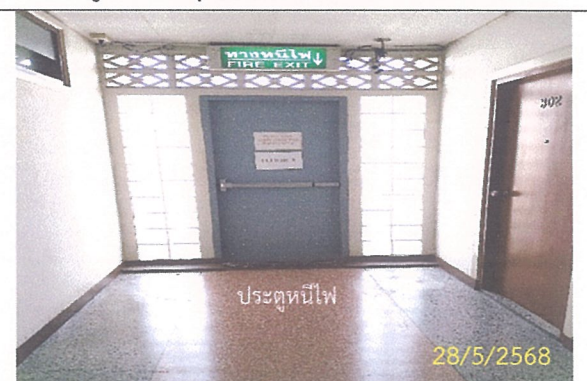
รูปที่ 2-8 ประตูหนีไฟ

3) ปรับปรุงในส่วนของบันไดหนีไฟที่มีอยู่เดิมให้มีความปลอดภัยมากขึ้น	✓	ได้ดำเนินการปรับปรุงให้มีสภาพแข็งแรงใช้งานได้จริง	-	
4) ทำการปรับปรุงช่องประตูสู่ทางหนีไฟให้เป็นแบบบานประตูปิดเองได้	✓	ปรับปรุงประตูหนีไฟ เป็นระบบผลักออกสู่ภายนอกสภาพปัจจุบันใช้งานได้จริง	-	แสดงที่รูปที่ 2-8

4. ช่องประตู บันไดหนีไฟ	ลักษณะเป็นหน้าต่างที่ต้องมีการปีนขึ้น โดยหน้าต่าง จะมีกุญแจล็อก และจะมีลูกกุญแจเปิดอยู่บริเวณ ใกล้เคียง	ทำการปรับปรุงช่องประตูทางหนีไฟให้มี ดังนี้ - ช่องประตูสู่บันไดหนีไฟเป็นบานประตู ทำด้วยวัสดุที่ไม่ติดไฟพร้อมติดตั้งอุปกรณ์ที่ บังคับให้บานประตูปิดเองได้ - ช่องประตูหนีไฟกว้างไม่น้อยกว่า 80 ซม. สูงไม่น้อยกว่า 2 ม. - ประตูหรือทางออกสู่บันไดหนีไฟต้องไม่ มีธรณีหรือขอบกั้น	✓	โครงการฯ ได้ปรับปรุงประตูทางหนีไฟ โดย เป็นบานประตูที่ทำด้วยวัสดุไม่ติดไฟพร้อมทั้ง ติดตั้งอุปกรณ์ที่บังคับให้บานประตูปิดเองได้ ขนาดของบานประตูกว้างไม่น้อยกว่า 80 ซม. สูงไม่น้อยกว่า 2 ม. และไม่มีสิ่งกีดขวาง บริเวณบานประตูหนีไฟ
				แสดงดัง รูปที่ 2-8

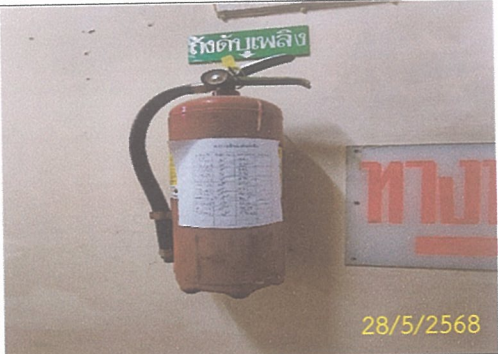
1.7 การป้องกันอัคคีภัย				
ปรับปรุงเพิ่มเติมระบบป้องกันอัคคีภัยของโครงการฯ สรุปประเด็นสำคัญดังนี้				
1) ปรับปรุงป้ายบอกตำแหน่งถังดับเพลิงใหม่ซึ่งมีลักษณะเป็นป้ายสามมิติ	✓	โครงการมีการปรับปรุงป้ายบอกตำแหน่งถังดับเพลิงใหม่ซึ่งเป็นป้ายสามมิติ	-	แสดงที่รูปที่ 2-9

1.เครื่องดับเพลิง แบบมือถือ	อาคารมีพื้นที่ 1,087.58 ตร.ม./ชั้น ติดตั้งเครื่อง ดับเพลิงอย่างน้อย 3 ถัง/ชั้น แต่ละเครื่องมีขนาด บรรจุ 10 ปอนด์ (ประมาณ 4.6 กก.) และมีระยะห่าง แต่ละเครื่องน้อยกว่า 45 ม.	-	✓	โครงการฯ ได้ทำการติดตั้งเครื่องดับเพลิง บริเวณชั้นที่ 1 จำนวน 7 เครื่อง ชั้นที่ 2 - 4 จำนวนชั้นละ 3 เครื่อง	แสดงดัง รูปที่ 2-9
	ติดตั้งสูงเกิน 1.00 ม. และต่ำกว่า 1.50 ม.	-	✓	โครงการฯ ติดตั้งเครื่องดับเพลิง สูง 1.0 ม.	
	โครงการฯมีเครื่องดับเพลิงที่มีรายละเอียดเกี่ยวกับ ชนิดและวิธีเป็นภาษาไทยที่เห็นชัดเจน	ปรับปรุงบอกตำแหน่งถังดับเพลิงใหม่ซึ่งมี ลักษณะเป็นป้ายสามมิติ	✓	โครงการได้ติดตั้งวิธีการใช้เป็นภาษาไทย บริเวณถังดับเพลิง และทำการปรับปรุงป้าย บอกตำแหน่งถังดับเพลิงใหม่ให้มีลักษณะเป็น ป้ายสามมิติ	แสดงดัง รูปที่ 2-9
	บางถังใช้การไม่ได้ หรือบางจุดขาดหายเนื่องจาก นำไปเติมสารเคมี	มีการตรวจสอบถังเคมีดับเพลิงอย่าง สม่ำเสมอและหากนำไปเติมสารเคมีต้องมีถัง สำรองเพื่อติดตั้ง	✓	โครงการฯ ได้ตรวจสอบเครื่องดับเพลิงแบบ มือถือเป็นประจำทุกเดือน	แสดงดัง รูปที่ 2-9

11. แผนป้องกันอัคคีภัย	โครงการฯ มีแผนป้องกันและระงับอัคคีภัย	-	✓ โครงการฯ ได้จัดแผนป้องกันและระงับอัคคีภัย	
	โครงการฯ ได้จัดให้มีลูกจ้างเพื่อทำหน้าที่ดับเพลิงอยู่ตลอดเวลา	-	✓ โครงการฯ ได้จัดให้มีเจ้าหน้าที่เพื่อทำหน้าที่ดับเพลิงตลอดเวลา	
	โครงการฯ ยังไม่มีอุปกรณ์ป้องกันอันตรายส่วนบุคคลที่ใช้ในการดับเพลิงและฝึกซ้อมดับเพลิงโดยเฉพาะ	ได้จัดหาอุปกรณ์ป้องกันอันตรายส่วนบุคคลที่ใช้ในการดับเพลิงและซ้อมดับเพลิงโดยเฉพาะให้ครบถ้วนตามที่กฎหมายกำหนด	✓ โครงการฯ ได้จัดหาอุปกรณ์ป้องกันอันตรายส่วนบุคคลที่ใช้ในการดับเพลิงและซ้อมดับเพลิง	แสดงดังรูปที่ 2-10
	โครงการฯ มีการทดสอบประสิทธิภาพในการทำงานของระบบแจ้งเหตุเพลิงไหม้แต่ไม่สม่ำเสมอ	ให้มีการทดสอบประสิทธิภาพในการทำงานของระบบแจ้งเหตุเพลิงไหม้อย่างน้อย 1 เดือน/ครั้ง	✓ โครงการฯ ได้ตรวจสอบประสิทธิภาพของระบบแจ้งเหตุดับเพลิงเป็นประจำทุกเดือน	
	โครงการฯ มีการตรวจตราสารดับเพลิง 1 ครั้ง/เดือน	-	✓ โครงการฯ ได้ตรวจสอบประสิทธิภาพของถังดับเพลิงเป็นประจำทุกเดือน	แสดงดังรูปที่ 2-9

<p>รูปที่ 2-9 ป้ายบอกถังดับเพลิงและถังดับเพลิงมือถือ</p>	<p>รูปที่ 2-10 อุปกรณ์ป้องกันอันตรายส่วนบุคคลที่ใช้ในการดับเพลิง</p>

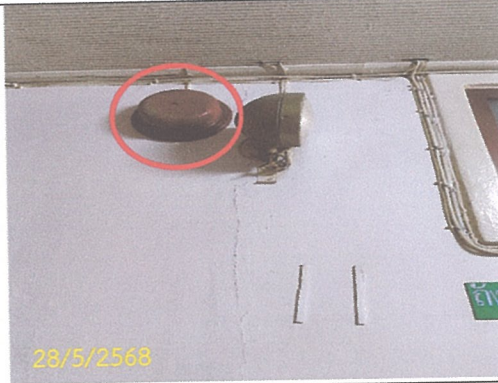
2.สัญญาณเตือน ภัย(ต่อ)	สัญญาณเตือนเพลิงไหม้สามารถส่งเสียงให้คนใน อาคารได้ยินหรือทราบโดยทั่วกัน	-	✓	โครงการฯ ได้ตรวจสอบระบบสัญญาณเตือน เพลิงไหม้ทุกชั้น เป็นประจำทุกเดือน	
	โครงการฯมีสัญญาณแจ้งเหตุเพลิงไหม้ชั้นละ 1 จุด โดยจะต่อกับสัญญาณเตือนชนิดเปล่งเสียง ซึ่งมีอยู่ ครบทุกชั้น	-	✓	โครงการฯ ได้ตรวจสอบระบบสัญญาณเตือน เพลิงไหม้ทุกชั้น เป็นประจำทุกเดือน	แสดงดัง รูปที่ 2-11
	โครงการฯจัดให้มีระบบสัญญาณเตือนแจ้งเหตุเพลิง ไหม้ชนิดเปล่งเสียง ติดตั้งในที่เข้าถึงง่ายหรือเส้นทาง หนีไฟ ห่างจากจุดที่ลูกจ้างทำงานไม่เกิน 30 ม. มี เสียงแตกต่างจากเสียงอื่นๆ ที่ใช้ทั่วไปและไม่ได้ใช้ใน กรณีที่ไม่เกี่ยวข้อง แต่ยังไม่มีการตรวจวัดระดับความ ดังเสียงที่แน่นอน	ให้มีการตรวจสอบระดับเสียงให้ดังไม่น้อยกว่า 100 dB(A) หรือสามารถได้ยินทั่วถึงทุกส่วน ของโครงการฯ หากไม่เพียงพอให้มีการเพิ่ม จำนวนระบบสัญญาณเตือนแจ้งเหตุเพลิงไหม้ ชนิดเปล่งเสียง	✓	โครงการฯ ได้ตรวจสอบระบบสัญญาณเตือน แจ้งเหตุเพลิงไหม้เปล่งเสียงทุกชั้น เป็นประจำ ทุกเดือน	แสดงดัง รูปที่ 2-11

<p>รูปที่ 2-11 สัญญาณเตือนภัย</p>	<p>รูปที่ 2-12 โคมไฟฉุกเฉิน</p>

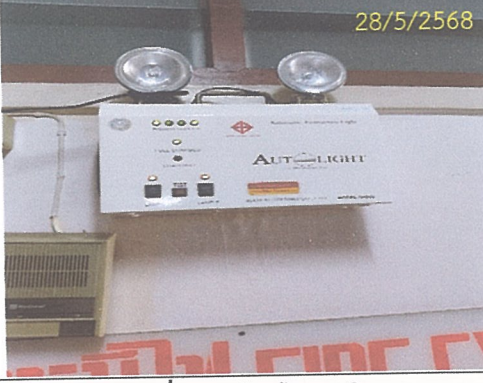
7. ระบบไฟฟ้าสำรอง	มีการติดตั้งระบบไฟส่องสว่างสำรอง ที่สามารถมองเห็นช่องทางเดินขณะเพลิงไหม้		✓ โครงการฯ ได้ติดตั้งระบบไฟส่องสว่างสำรองที่สามารถมองเห็นช่องทางเดินขณะเพลิงไหม้	แสดงดังรูปที่ 2-12

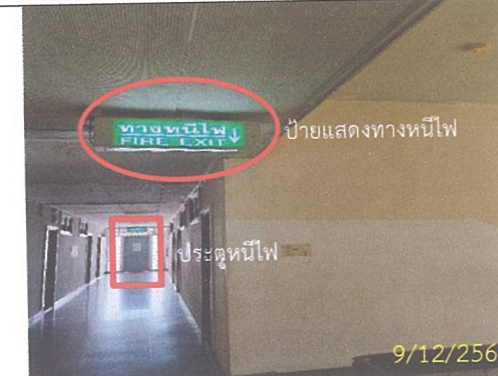
8. ป้ายบอกทางหนีไฟ	มีป้ายบอกทางหนีไฟในชั้น 2-4	- เพิ่มป้ายบอกทางหนีไฟบริเวณชั้น 1	✓ โครงการฯ ติดตั้งป้ายบอกทางหนีไฟบริเวณชั้น 1 เรียบร้อยแล้ว	แสดงดังรูปที่ 2-15

<p>รูปที่ 2-15 ป้ายแสดงทางหนีไฟและประตูหนีไฟ</p>	<p>รูปที่ 2-16 อุปกรณ์ป้องกันอัคคีภัยและสัญญาณเตือนภัย</p>

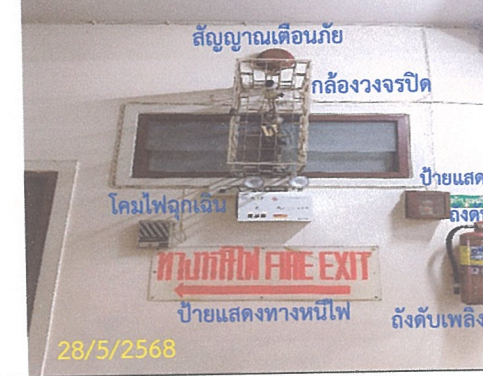
2.สัญญาณเตือน ภัย	มีระบบสัญญาณเตือนเพลิงไหม้ทุกชั้นชนิดเปล่งเสียง ติดตั้งในบริเวณที่เข้าถึงง่ายอยู่ในเส้นทางหนีไฟ มี เสียงแตกต่างจากเสียงอื่นๆ ที่ใช้ทั่วไปและไม่ได้ใช้ใน กรณีอื่นๆ ที่ไม่เกี่ยวข้อง	-	✓	โครงการฯ ได้ตรวจสอบระบบสัญญาณเตือน เพลิงไหม้ทุกชั้นชนิดเปล่งเสียง เป็นประจำทุก เดือน	แสดงดัง รูปที่ 2-11
	มีระบบสัญญาณเตือนเพลิงไหม้แบบใช้มือเพียงอย่าง เดียว	ติดตั้งระบบสัญญาณเตือนเพลิงไหม้แบบ ระบบแจ้งเหตุอัตโนมัติ ชนิด Portable Smoke Detector	✓	โครงการได้ดำเนินการติดตั้งครบตามที่ กำหนดไว้ในรายงาน EIA มีบางตำแหน่ง คลาดเคลื่อนจากตำแหน่งที่ระบุเพียงเล็กน้อย	แสดงดัง รูปที่ 2-11, รูปที่ 2-16

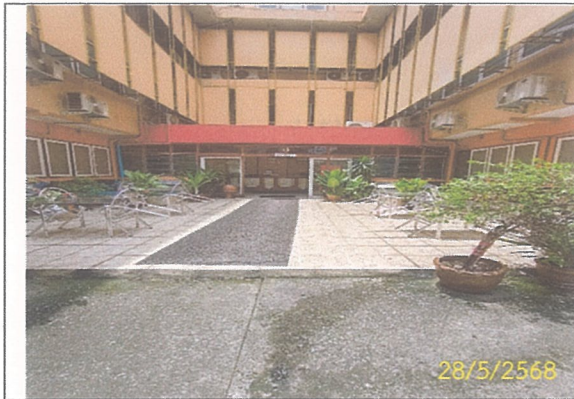
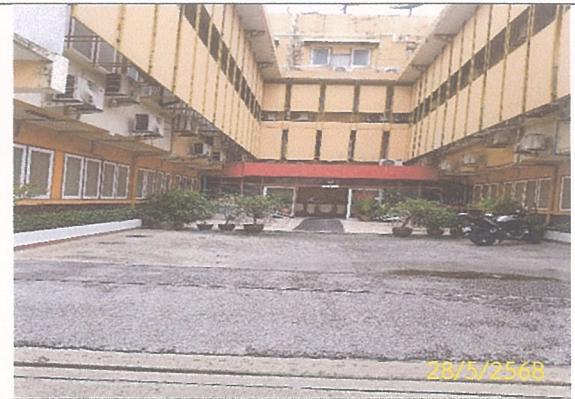
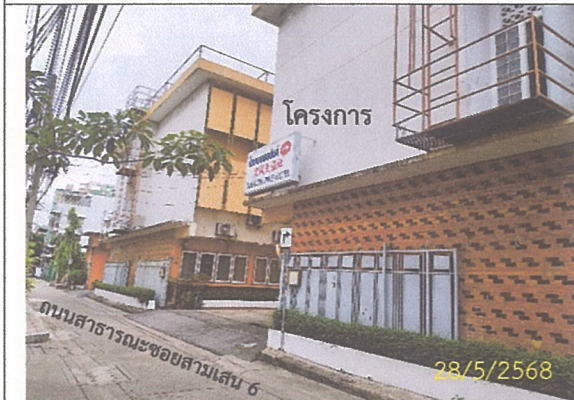
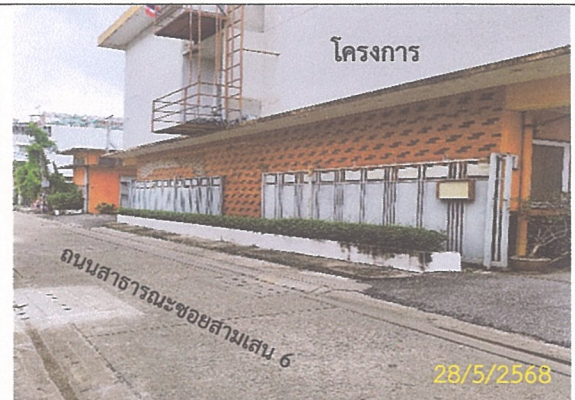
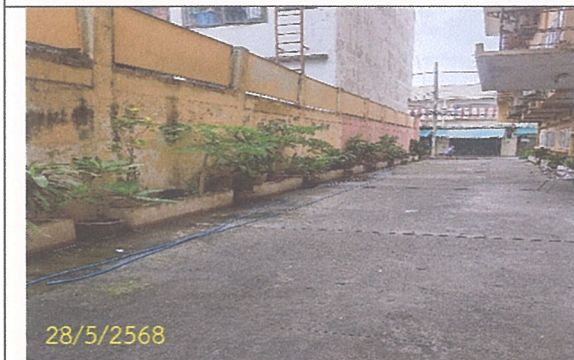
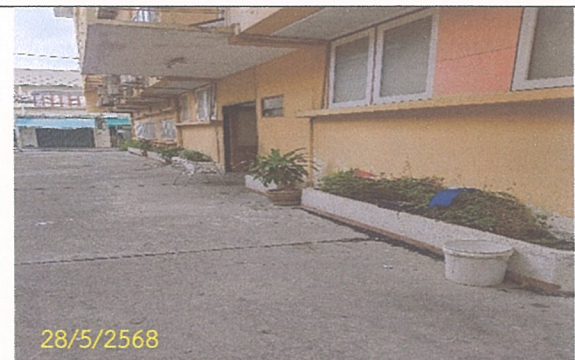
รูปที่ 2-17 การจัดพื้นที่สีเขียวของโครงการ

จุดที่	ลักษณะการดำเนินการด้านอค์คิภัย ของโครงการฯ ในปัจจุบัน (พ.ศ.2550)	ความเป็นไปได้	ลักษณะการดำเนินการ/มาตรการ ที่โครงการจะ ปรับปรุง แก้ไข และเพิ่มเติม	ผลการปฏิบัติตามมาตรการฯ		สิ่งอ้างอิง
1	พื้นที่สีเขียวขนาด $3.5 \times 2.5 = 8.75$ ตร.ม. โดยหุบพื้นคอนกรีต บริเวณดังกล่าว มีการปลูกไม้พุ่ม และไม้ดอก	เป็นไปไม่ได้ เพราะบริเวณดังกล่าว เป็นบ่อเก็บน้ำประปาใต้ดิน จึงเปลี่ยนเป็นรางคอนกรีตทดแทน และลดขนาดของพื้นที่สีเขียวให้ สอดคล้องกับการจัดพื้นที่จอดรถ	ปรับปรุงโดยจัดพื้นที่สีเขียวขนาด $3.3 \times 1.9 = 6.27$ ตร.ม. สร้างเป็นรางคอนกรีตลึก 0.40 ม. ใส่ดินแล้ว ปลูกไม้พุ่ม ไม้ยืนต้น และไม้ดอก เช่น ต้นจักรญี่ปุ่น จักรไทย เล็บครุฑใบหงิก พุด ทรงบาดาล โมก แก้ว และ/หรือ ต้นไม้อื่นๆ ที่มีความลึกรากไม่เกิน 0.30 ม. และความสูงไม่เกิน 2.0 ม.	✓	โครงการฯ ได้ปรับปรุงพื้นที่สีเขียว บริเวณจุดที่ 1 เรียบร้อยแล้ว	แสดงดัง รูปที่ 2-17
2	พื้นที่สีเขียวขนาด $3.5 \times 2.5 = 8.75$ ตร.ม. โดยหุบพื้นคอนกรีต บริเวณดังกล่าว มีการปลูกไม้พุ่ม และไม้ดอก	เป็นไปไม่ได้ เพราะบริเวณดังกล่าว เป็นบ่อเก็บน้ำประปาใต้ดิน จึง เปลี่ยนเป็นรางคอนกรีตทดแทนและ ลดขนาดของพื้นที่ สี เขียวให้ สอดคล้องกับการจัดพื้นที่จอดรถ	ปรับปรุงโดยจัดพื้นที่สีเขียวขนาด $3.3 \times 1.9 = 6.27$ ตร.ม. สร้างเป็นรางคอนกรีตลึก 0.40 ม. ใส่ดินแล้ว ปลูกไม้พุ่ม ไม้ยืนต้น และไม้ดอก เช่น ต้นจักรญี่ปุ่น จักรไทย เล็บครุฑใบหงิก พุด ทรงบาดาล โมก แก้ว และ/หรือ ต้นไม้อื่นๆ ที่มีความลึกรากไม่เกิน 0.30 ม. และความสูงไม่เกิน 2.0 ม.	✓	โครงการฯ ได้ปรับปรุงพื้นที่สีเขียว บริเวณจุดที่ 2 เรียบร้อยแล้ว	แสดงดัง รูปที่ 2-17

3	พื้นที่สีเขียวขนาด $3.5 \times 4.5 = 15.75$ ตร.ม. โดยหุบพื้นคอนกรีต บริเวณดังกล่าว มีการปลูกไม้พุ่ม และไม้ดอก	เป็นไปได้	เลือกปลูกต้นไม้พุ่ม ไม้ยืนต้น และไม้ดอก เช่น กัลปพฤกษ์ พะยอม พญาทองกลางลาย ต้นจักรญี่ปุ่น จักรไทย เล็บครุฑใบหงิก พุด ทรงบาดาล โมก แก้ว และ/หรือ ต้นไม้อื่นๆ ที่รากไม่แผ่กว้างเพื่อป้องกัน ไม่ให้เกิดรอยร้าวต่อผิวจราจรและตัวอาคาร แต่ไม่ จำกัดความลึกรากของต้นไม้	✓	โครงการฯ ได้ปรับปรุงพื้นที่สีเขียว บริเวณจุดที่ 3 เรียบร้อยแล้ว	แสดงดัง รูปที่ 2-17

จุดที่	ลักษณะการดำเนินการด้านอค์กีย ของโครงการฯ ในปัจจุบัน (พ.ศ.2550)	ความเป็นไปได้	ลักษณะการดำเนินการ/มาตรการ ที่โครงการจะ ปรับปรุง แก้ไข และเพิ่มเติม	ผลการปฏิบัติตามมาตรการฯ		สิ่งอ้างอิง
4	พื้นที่สีเขียวขนาด $12 \times 0.4 = 4.8$ ตร.ม. โดยสร้างรางคอนกรีตกว้าง 0.4 ม. ยาว 12 ม. ลึก 0.4 ม. โดยไสดินแล้วปลูกไม้ยืนต้น ไม้พุ่ม หรือไม้ดอก	เป็นไปได้ และทำการเพิ่มพื้นที่สีเขียวบริเวณบริเวณนี้เพื่อทดแทนพื้นที่สีเขียวจุดที่ 4 และ 5	ปรับปรุงโดยจัดพื้นที่สีเขียวขนาด $12 \times 0.7 = 8.4$ ตร.ม. สร้างเป็นรางคอนกรีตกว้าง 0.7 ม. ยาว 12 ม. ลึก 0.4 ม. ไสดินแล้วปลูกไม้ยืนต้น ไม้พุ่ม หรือไม้ดอก เช่น ต้นจักรญี่ปุ่น จักรไทย เล็บครุฑใบหงิก และ/หรือ ต้นไม้อื่นๆ ที่มีความลึกรากไม่เกิน 0.30 ม. และความสูงไม่เกิน 2.0 ม.	✓	โครงการฯ ได้ปรับปรุงพื้นที่สีเขียวบริเวณจุดที่ 4 เรียบร้อยแล้ว	แสดงดังรูปที่ 2-17
5	พื้นที่สีเขียวขนาด $12 \times 0.4 = 4.8$ ตร.ม. โดยสร้างรางคอนกรีตกว้าง 0.4 ม. ยาว 12 ม. ลึก 0.4 ม. โดยไสดินแล้วปลูกไม้ยืนต้น ไม้พุ่ม หรือไม้ดอก	เป็นไปได้ และทำการเพิ่มพื้นที่สีเขียวบริเวณนี้เพื่อทดแทนพื้นที่สีเขียวจุดที่ 4 และ 5	ปรับปรุงโดยจัดพื้นที่สีเขียวขนาด $12 \times 0.7 = 8.4$ ตร.ม. สร้างเป็นรางคอนกรีตกว้าง 0.7 ม. ยาว 12 ม. ลึก 0.4 ม. ไสดินแล้วปลูกไม้ยืนต้น ไม้พุ่ม หรือไม้ดอก เช่น ต้นจักรญี่ปุ่น จักรไทย เล็บครุฑใบหงิก และ/หรือ ต้นไม้อื่นๆ ที่มีความลึกรากไม่เกิน 0.30 ม. และความสูงไม่เกิน 2.0 ม.	✓	โครงการฯ ได้ปรับปรุงพื้นที่สีเขียวบริเวณจุดที่ 5 เรียบร้อยแล้ว	แสดงดังรูปที่ 2-17

6	พื้นที่สีเขียวขนาด $14 \times 0.4 = 5.6$ ตร.ม. โดยสร้างรางคอนกรีตกว้าง 0.4 ม. ยาว 14 ม. ลึก 0.4 ม. โดยไสดินแล้วปลูกไม้ยืนต้น ไม้พุ่ม หรือไม้ดอก	เป็นไปได้	จัดให้ปลูกไม้พุ่ม ไม้ยืนต้น หรือไม้ดอก เช่น ต้นจักรญี่ปุ่น จักรไทย เล็บครุฑใบหงิก และ/หรือ ต้นไม้อื่นๆ ที่มีความลึกรากไม่เกิน 0.30 ม. และความสูงไม่เกิน 2.0 ม.	✓	โครงการฯ ได้ปรับปรุงพื้นที่สีเขียวบริเวณจุดที่ 6 เรียบร้อยแล้ว	แสดงดังรูปที่ 2-17
7	พื้นที่สีเขียวขนาด $5 \times 0.4 = 2.0$ ตร.ม. โดยสร้างรางคอนกรีตกว้าง 0.4 ม. ยาว 5 ม. ลึก 0.4 ม. โดยไสดินแล้วปลูกไม้ยืนต้น ไม้พุ่ม หรือไม้ดอก	เป็นไปได้	เลือกปลูกไม้พุ่ม ไม้ยืนต้น หรือไม้ดอก เช่น ต้นจักรญี่ปุ่น จักรไทย เล็บครุฑใบหงิก และ/หรือ ต้นไม้อื่นๆ ที่มีความลึกรากไม่เกิน 0.30 ม. และความสูงไม่เกิน 2.0 ม.	✓	โครงการฯ ได้ปรับปรุงพื้นที่สีเขียวบริเวณจุดที่ 7 เรียบร้อยแล้ว	แสดงดังรูปที่ 2-17

จุดที่	ลักษณะการดำเนินการด้านอค์คิย ของโครงการฯ ในปัจจุบัน (พ.ศ.2550)	ความเป็นไปได้	ลักษณะการดำเนินการ/มาตรการ ที่โครงการจะ ปรับปรุง แก้ไข และเพิ่มเติม	ผลการปฏิบัติตามมาตรการฯ		สิ่งอ้างอิง
8	พื้นที่สีเขียวขนาด $27 \times 2.7 = 72.9$ ตร.ม. โดยปลูกไม้เกาะผนัง เช่น ต้นตีนตุ๊กแก เต็มพื้นที่กำแพง	เป็นไปได้	เลือกปลูกไม้เกาะผนัง เช่น ต้นตีนตุ๊กแก เต็มพื้นที่กำแพง	✓	โครงการฯ ได้ปรับปรุงพื้นที่สีเขียว บริเวณจุดที่ 8 เรียบร้อยแล้ว	แสดงดัง รูปที่ 2-17
9	พื้นที่สีเขียวขนาด $21 \times 2.7 = 56.7$ ตร.ม. โดยปลูกไม้เกาะผนัง เช่น ต้นตีนตุ๊กแก เต็มพื้นที่กำแพง	เป็นไปได้	เลือกปลูกไม้เกาะผนัง เช่น ต้นตีนตุ๊กแก เต็มพื้นที่กำแพง	✓	โครงการฯ ได้ปรับปรุงพื้นที่สีเขียว บริเวณจุดที่ 9 เรียบร้อยแล้ว	แสดงดัง รูปที่ 2-17
10	พื้นที่สีเขียวขนาด $13.3 \times 0.3 = 4.0$ ตร.ม. โดยสร้างรางคอนกรีตกว้าง 0.3 ม. ยาว 13.3 ม. ลึก 0.4 ม. โดยใส่ดิน แล้วปลูกไม้ยืนต้น ไม้พุ่ม หรือไม้ดอก	เป็นไปได้	จัดให้ปลูกไม้พุ่ม ไม้ยืนต้น หรือไม้ดอก เช่น ต้นจักร ญี่ปุ่น จักรไทย เล็บครุฑใบหงิก และ/หรือ ต้นไม้อื่นๆ ที่มีความลึกรากไม่เกิน 0.30 ม. และความสูงไม่เกิน 2.0 ม.	✓	โครงการฯ ได้ปรับปรุงพื้นที่สีเขียว บริเวณจุดที่ 10 เรียบร้อยแล้ว	แสดงดัง รูปที่ 2-17

11	พื้นที่สีเขียวขนาด $13.3 \times 0.3 = 4.0$ ตร.ม. โดยสร้างรางคอนกรีตกว้าง 0.3 ม. ยาว 13.3 ม. ลึก 0.4 ม. โดยใส่ดิน แล้วปลูกไม้ยืนต้น ไม้พุ่ม หรือไม้ดอก	เป็นไปได้	จัดให้ปลูกไม้พุ่ม ไม้ยืนต้น หรือไม้ดอก เช่น ต้นจักร ญี่ปุ่น จักรไทย เล็บครุฑใบหงิก และ/หรือ ต้นไม้อื่นๆ ที่มีความลึกรากไม่เกิน 0.30 ม. และความสูงไม่เกิน 2.0 ม.	✓	โครงการฯ ได้ปรับปรุงพื้นที่สีเขียว บริเวณจุดที่ 11 เรียบร้อยแล้ว	แสดงดัง รูปที่ 2-17
