รายงานผลการปฏิบัติตามมาตรการป้องกันและแก้ไข
ผลกระทบสิ่งแวดล้อม และมาตรการติดตามตรวจสอบ
ผลกระทบสิ่งแวดล้อม (ระยะดำเนินการ)
โครงการโรงพยาบาลสินแพทย์ ลำลูกกา
ระหว่างเดือนมกราคม - มิถุนายน พ.ศ.2568

ที่ตั้งโครงการ : ถนนลำลูกกา ตำบลคูคต อำเภอลำลูกกา จังหวัดปทุมธานี
เจ้าของโครงการ : บริษัท สินแพทย์ ลำลูกกา จำกัด
ที่อยู่ : 37/29 หมู่ที่ 3 ตำบลคูคต อำเภอลำลูกกา จังหวัด
ปทุมธานี

เดือนที่จัดทำรายงาน : ระหว่างเดือนมกราคม - เดือนมิถุนายน 2568

**รายงานผลการปฏิบัติตามมาตรการป้องกันและแก้ไขผลกระทบสิ่งแวดล้อม
และมาตรการติดตามตรวจสอบผลกระทบสิ่งแวดล้อม (ระยะดำเนินการ)
โครงการโรงพยาบาลสินแพทย์ ลำลูกกา**

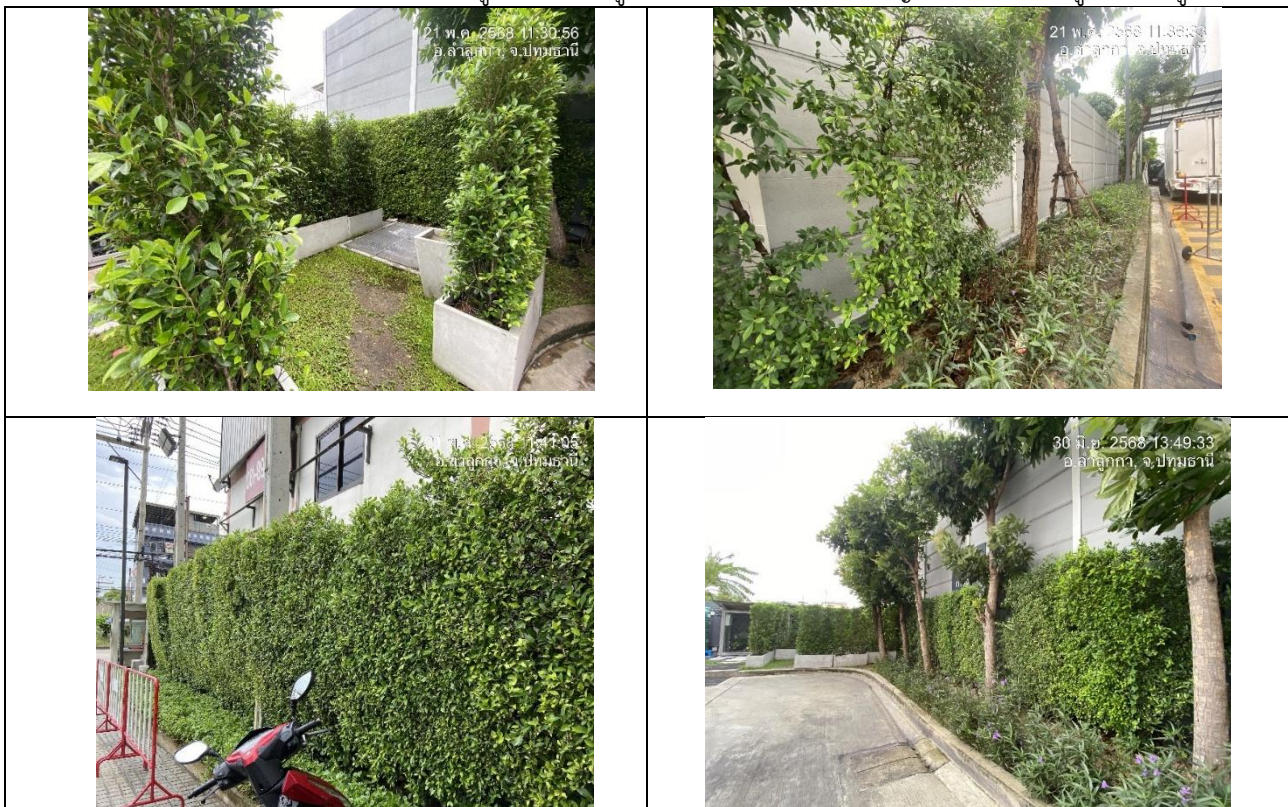
รูปที่ 3-1 การดูแลความเจริญเติบโตของต้นไม้

โครงการจัดให้มีเจ้าหน้าที่ดูแลต้นไม้ที่ปลูกในพื้นที่โครงการให้ให้เจริญเติบโตงอกงามอยู่เสมอ ดังรูปที่ 3-1

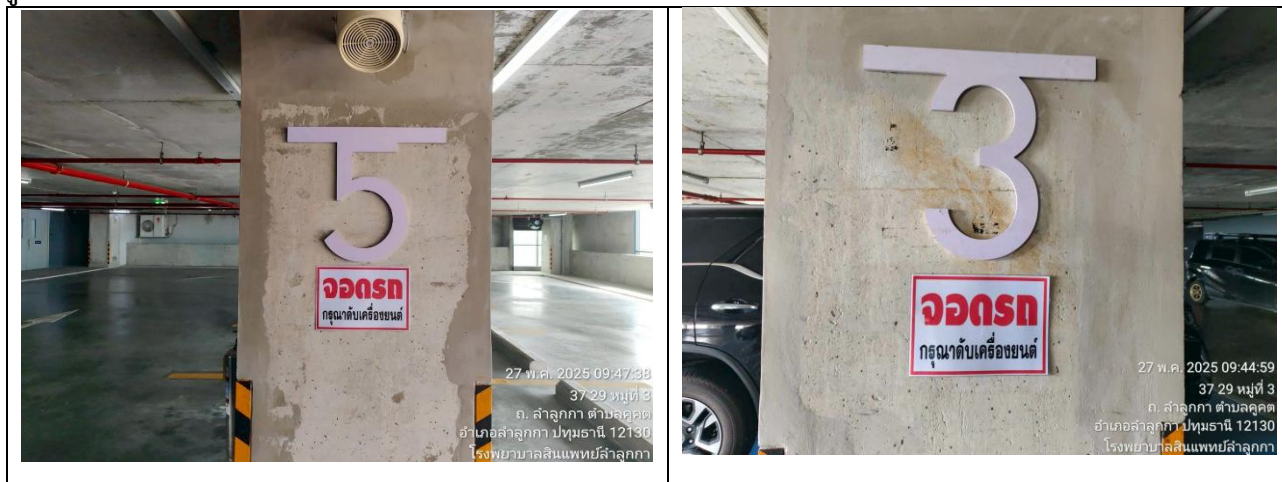
รูปที่ 3-2 การติดป้ายเตือน กรุณาดับเครื่องยนต์

โครงการจัดให้มีป้ายเตือน กรุณาดับเครื่องยนต์ ในบริเวณรอบอาคาร และใกล้ประตูทางเข้า-ออก ดัง

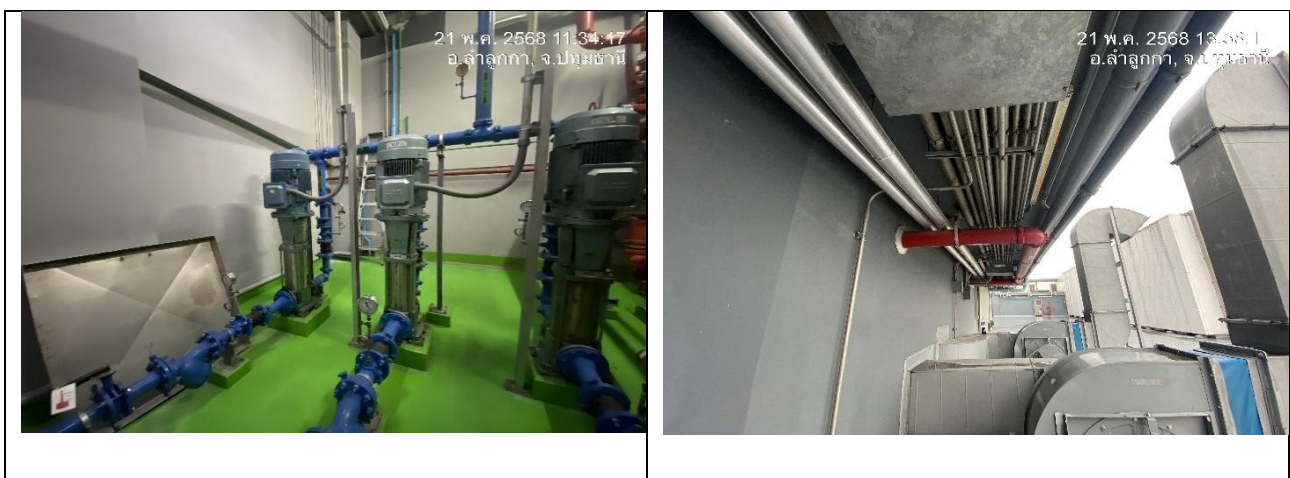
รูปที่ 3-3 การตรวจสอบ บำรุงรักษาท่อประปาให้อยู่ในสภาพดี

โครงการมีการล้างทำความสะอาดถังเก็บน้ำสำรองทั้งถังเก็บน้ำใต้ดิน และถังเก็บน้ำบนดาดฟ้าเป็นระยะ

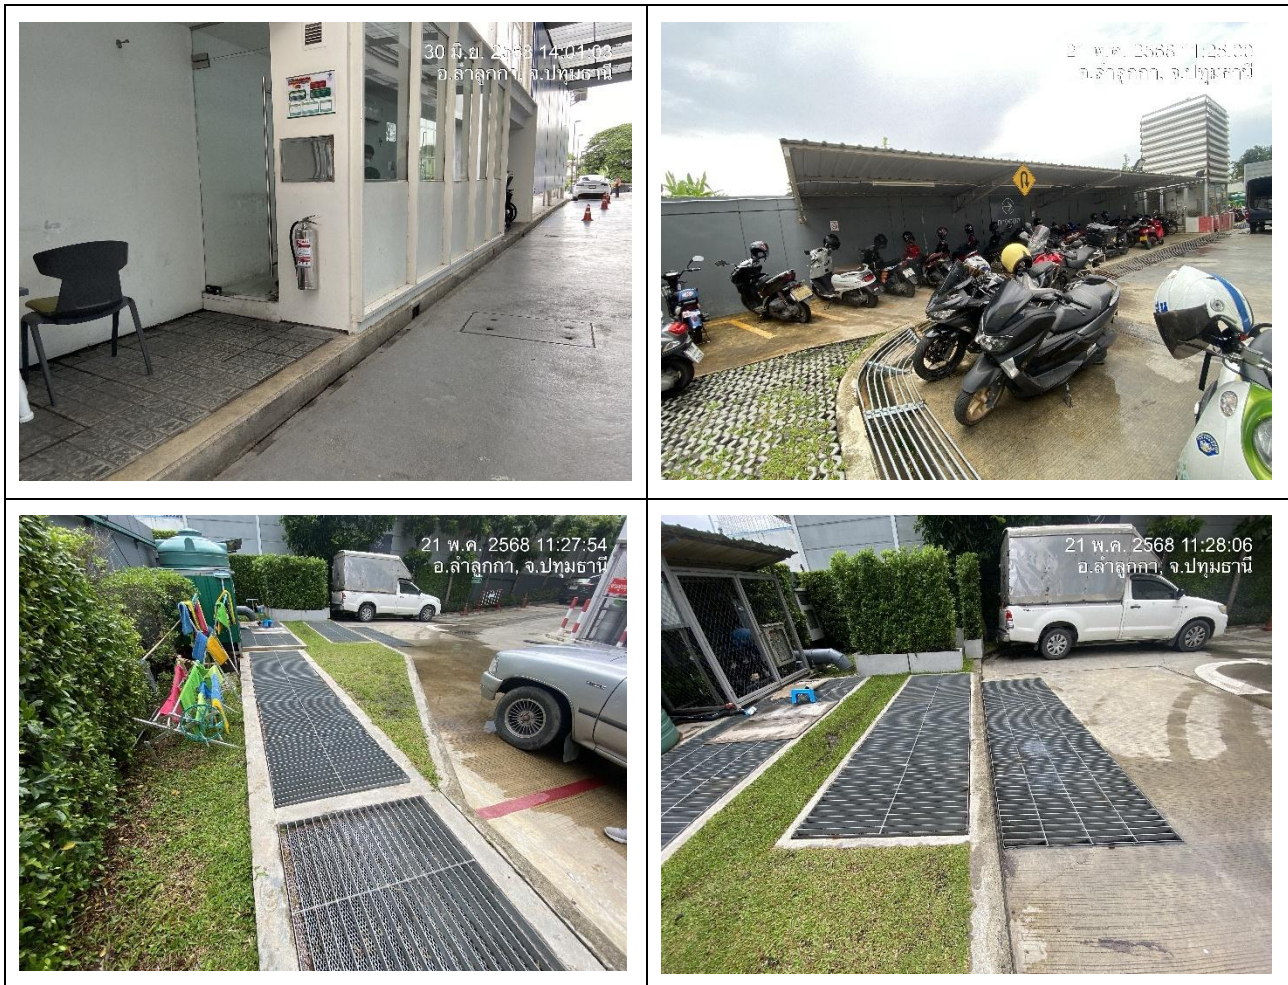
รูปที่ 3-15 การดูแลตรวจสอบท่อระบายน้ำไม่ให้มีขยะ ตะกอนอุดตัน

โครงการจัดเจ้าหน้าที่ตรวจสอบ ทำความสะอาด ขุดลอกท่อระบายน้ำ บ่อพักน้ำที่อยู่ภายในโครงการ ไม่ให้มีขยะ ตะกอนอุดตัน รวมทั้งตรวจสอบไม่ให้มีการรั่วซึมหรือแตก เป็นประจำทุกเดือน ดังรูปที่ 3-15

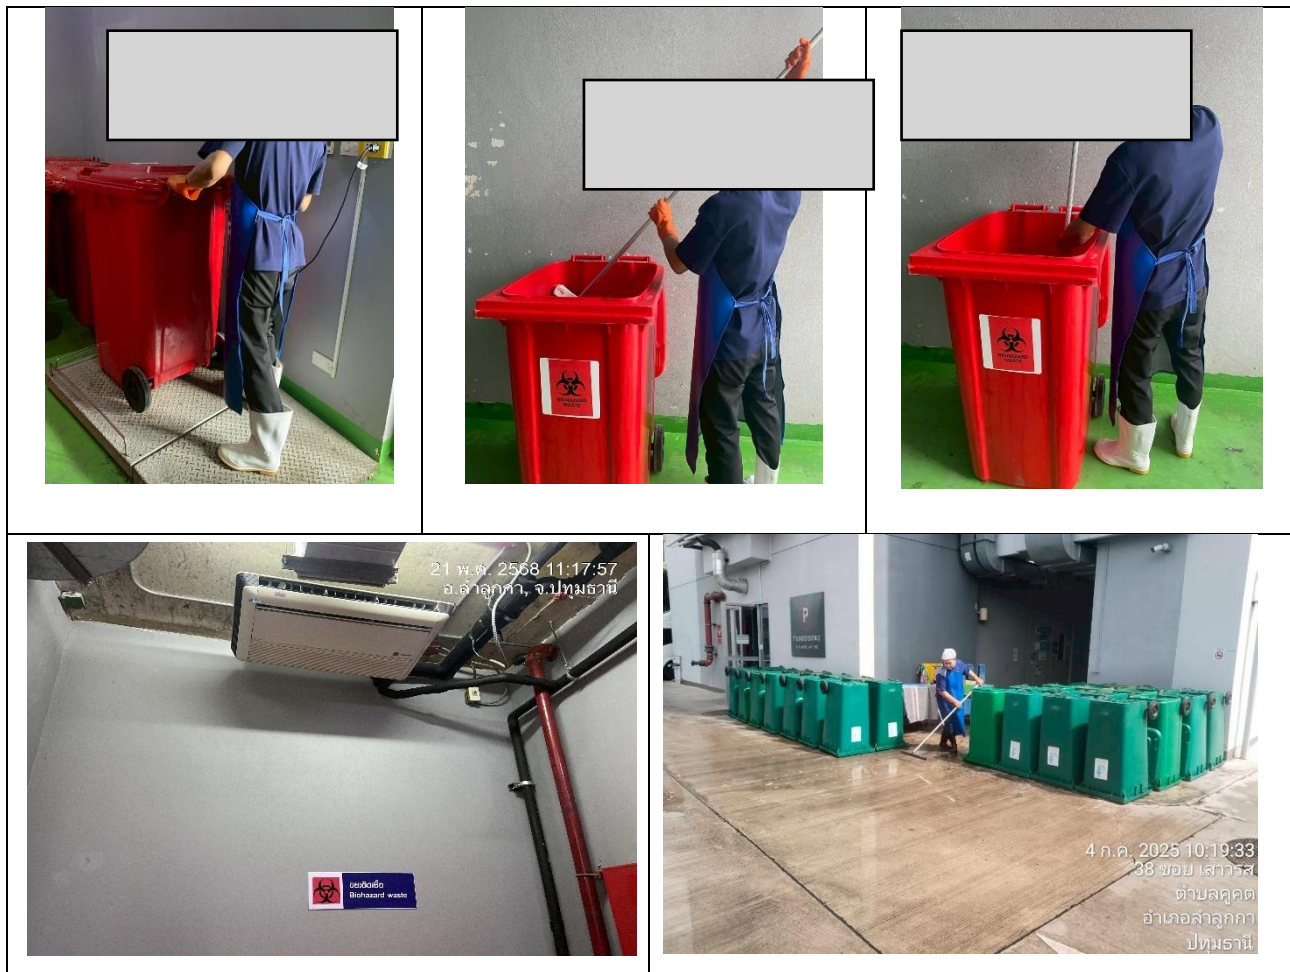
รูปที่ 3-16 การตรวจสอบและทำความสะอาดถังรองรับมูลฝอย

- โครงการจัดให้มีเจ้าหน้าที่คอยตรวจสอบสภาพถังรองรับมูลฝอยแต่ละประเภทให้มีสภาพดี ไม่ชำรุด ไม่มีรอยแตก ร้าวซึม และไม่มีขยะล้นถัง
- โครงการมีการตรวจสอบปริมาณมูลฝอยในห้องพักมูลฝอยรวมไม่ให้ล้นหรือตกค้าง
- มีการตรวจสอบและทำความสะอาดถังรองรับมูลฝอย และจุดวางถังรองรับมูลฝอย รวมทั้งห้องพักมูลฝอยทุกครั้ง หลังจากที่มีการเก็บขนเรียบร้อยแล้วแสดงดังรูปที่ 3-16
- มีการติดตั้งเครื่องปรับอากาศเพื่อควบคุมอุณหภูมิภายในห้องพักมูลฝอยติดเชื้อให้ต่ำกว่า 10 องศาเซลเซียสตลอดเวลา
- มีการตรวจสอบห้องพักมูลฝอยติดเชื้อไม่ให้มีรอยร้าวหรือช่องเปิด

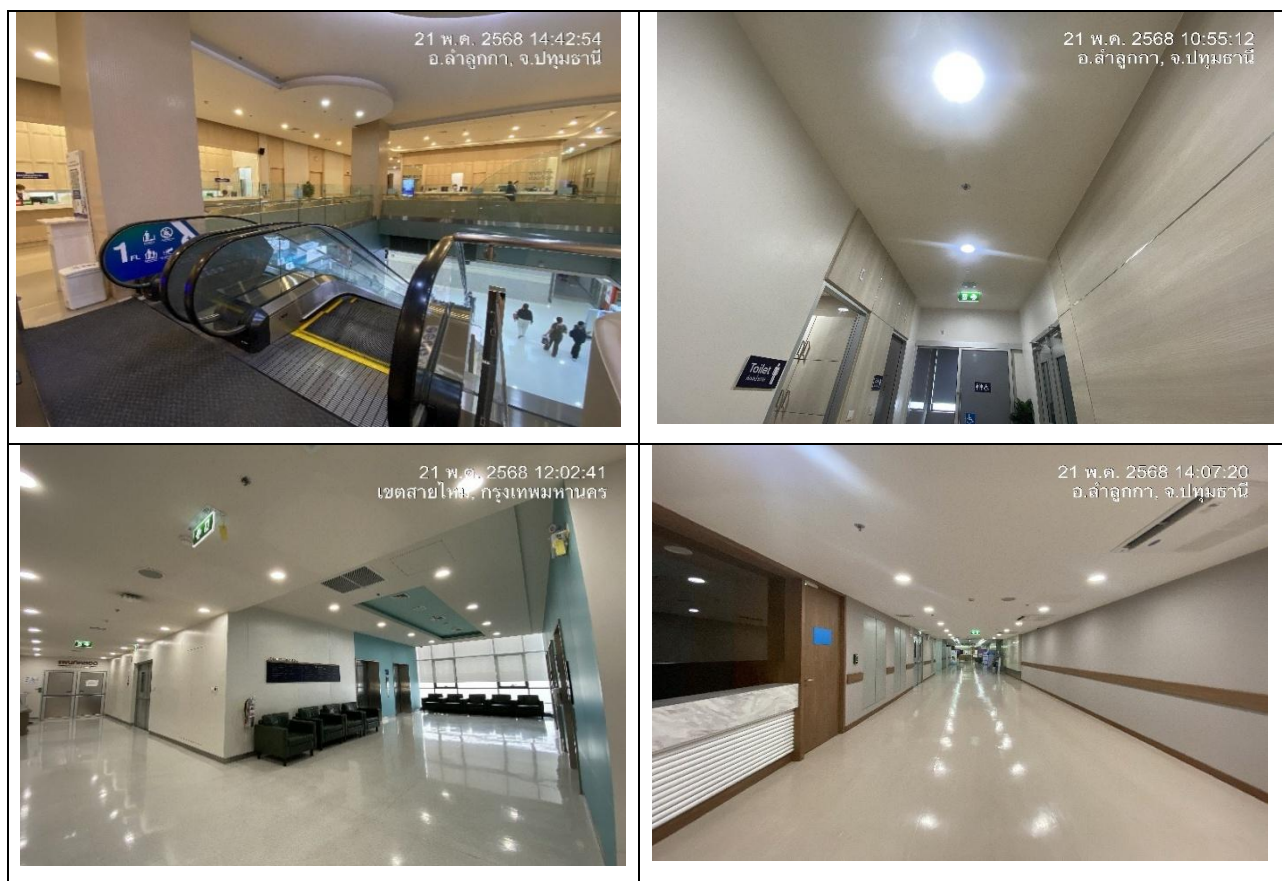
รูปที่ 3-17 การตรวจสอบการทำงานของไฟฟ้าส่องสว่าง อุปกรณ์และสายไฟฟ้า

โครงการจัดให้มีเจ้าหน้าที่ตรวจสอบการทำงานของไฟฟ้าส่องสว่าง อุปกรณ์และสายไฟฟ้า รวมถึงการทำความสะอาดอุปกรณ์ไฟฟ้าให้อยู่ในสภาพดีอยู่เสมอ (รูปที่ 3-17)

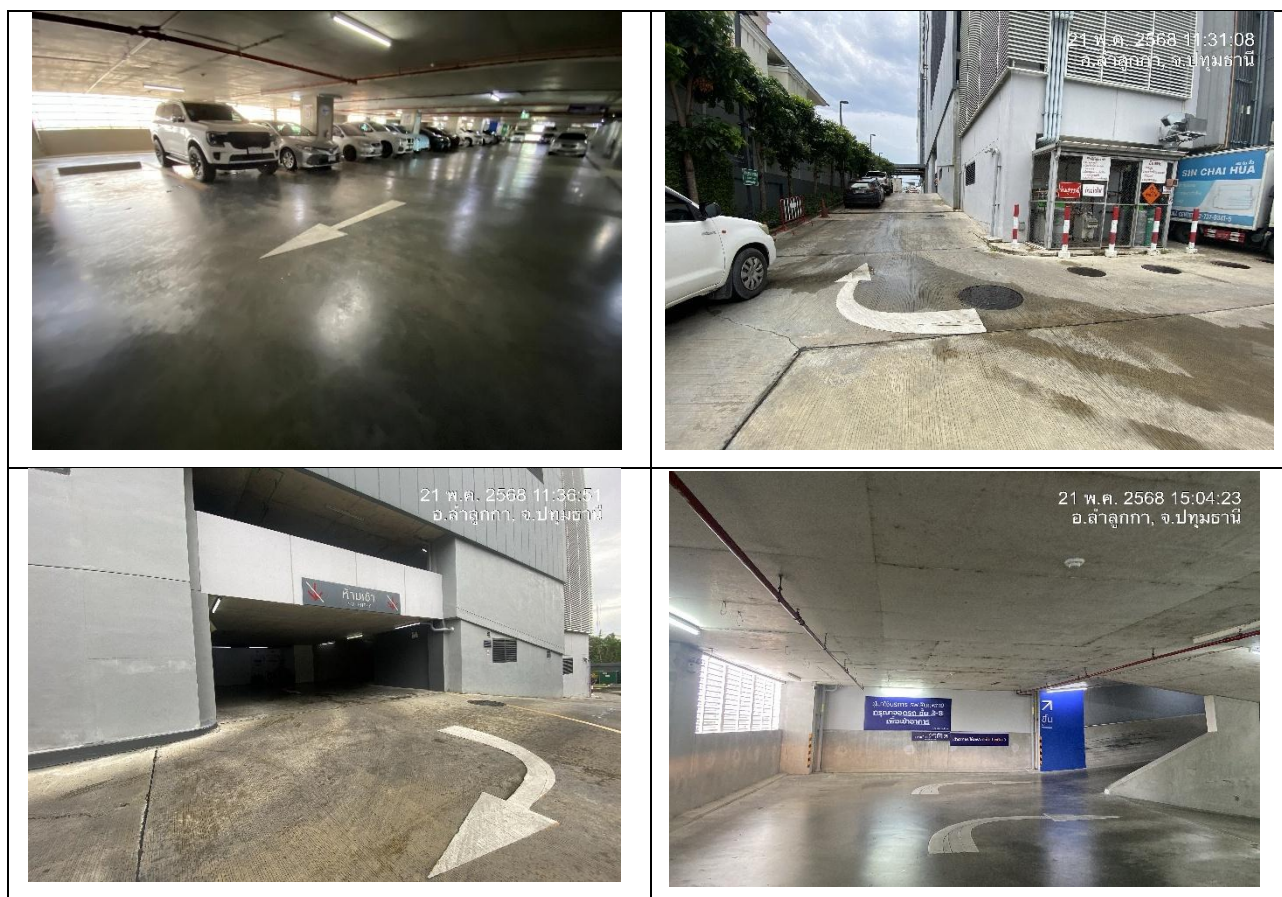
รูปที่ 3-18 การตรวจสอบป้ายสัญญาณจราจร และเครื่องหมายจราจรบนพื้นทางให้อยู่ในสภาพดี

โครงการจัดให้มีเจ้าหน้าที่ตรวจสอบการทำงานของไฟฟ้าส่องสว่างรวมทั้งความเรียบร้อยของป้ายสัญญาณจราจร และเครื่องหมายจราจรบนพื้นทาง ให้อยู่ในสภาพดี เห็นได้ชัดเจน ไม่ลบเลือน เป็นประจำทุกเดือน ดังรูปที่ 3-18

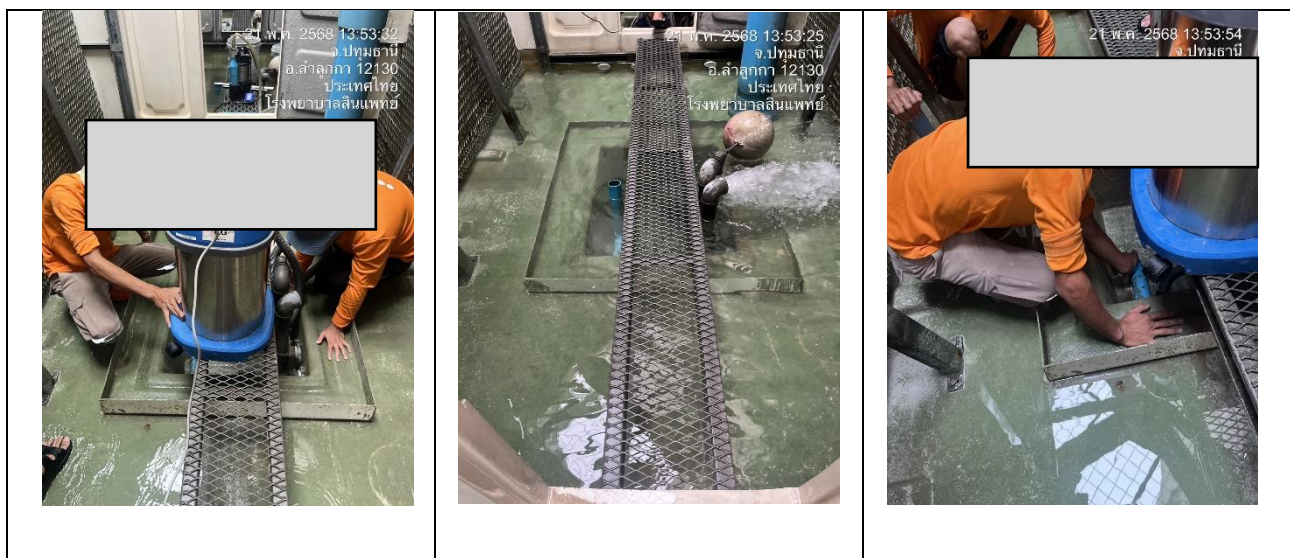
รูปที่ 3-19 การทำความสะอาดหอผิ้งเย็น

ในปี 2568 โครงการมีการเก็บตัวอย่างน้ำจากหอผิ้งเย็นเพื่อตรวจวิเคราะห์หาเชื้อลิจิโอเนลลา จำนวน 3 จุด ในเดือน มีนาคมและมิถุนายนโดยการเก็บตัวอย่างเป็นไปตามขั้นตอนที่กำหนดไว้ ผลวิเคราะห์ไม่พบเชื้อลิจิโอเนลลา ดังตารางที่ 3-2 ผลวิเคราะห์ของห้องปฏิบัติการดังเอกสารแนบ 9 โดยโครงการมีการทำความสะอาดหอผิ้งเย็นสม่ำเสมอ (รูปที่ 3-19)

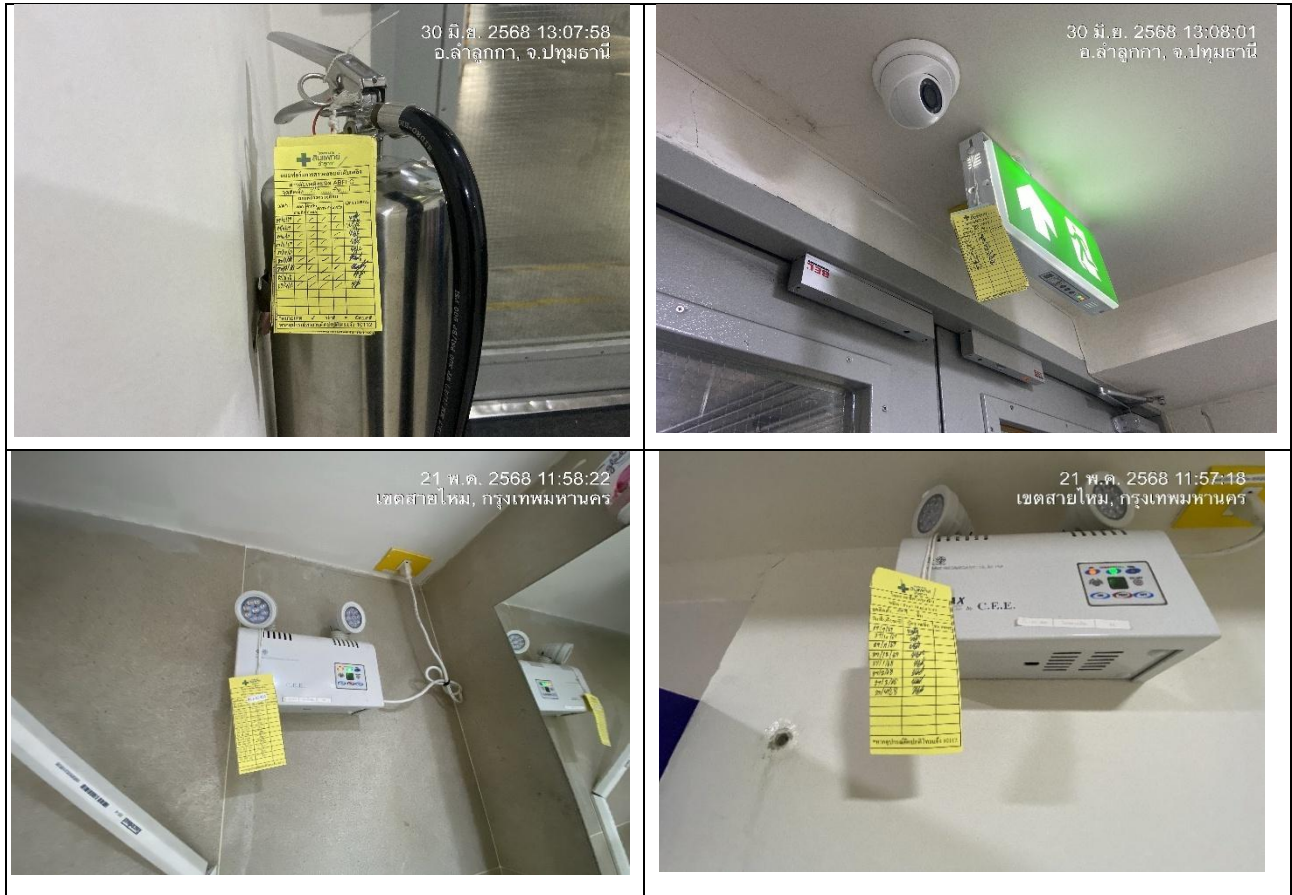
รูปที่ 3-19 การตรวจสอบอุปกรณ์ระบบป้องกันอัคคีภัย

โครงการจัดให้มีการตรวจสอบอุปกรณ์ระบบป้องกันอัคคีภัย ระบบสัญญาณเตือนอัคคีภัย ให้มีสภาพพร้อมใช้งาน รวมทั้งตรวจสอบอุปกรณ์ที่ใช้แบบเตอรี่สำรอง เป็นประจำทุก 1 เดือน ดังรูปที่ 3-20 ในช่วงปี พ.ศ. 2568 โครงการได้จัดให้มีการฝึกซ้อมดับเพลิงและอพยพหนีไฟ ในวันที่ 18 และ 20 เดือนกุมภาพันธ์ และการอบรมการฝึกซ้อมดับเพลิงเบื้องต้น ในวันที่ 11 และ 13 กุมภาพันธ์ (เอกสารแนบ 4 และเอกสารแนบ 5)
