รายงานผลการปฏิบัติตามมาตรการป้องกันและแก้ไขผลกระทบสิ่งแวดล้อม  
และมาตรการการตรวจติดตามผลกระทบสิ่งแวดล้อม  
โครงการ ดี เอสเคป  
ฉบับเดือนมกราคม - เดือนมิถุนายน 2568  
(ระยะดำเนินการ)

ที่ตั้งโครงการ : ซอยสุขุมวิท 101/1 ถนนสุขุมวิท แขวงบางจาก เขตพระโขนง กรุงเทพมหานคร

บริษัท แนชเชอร์ล คอนซัลแตนท์ จำกัด

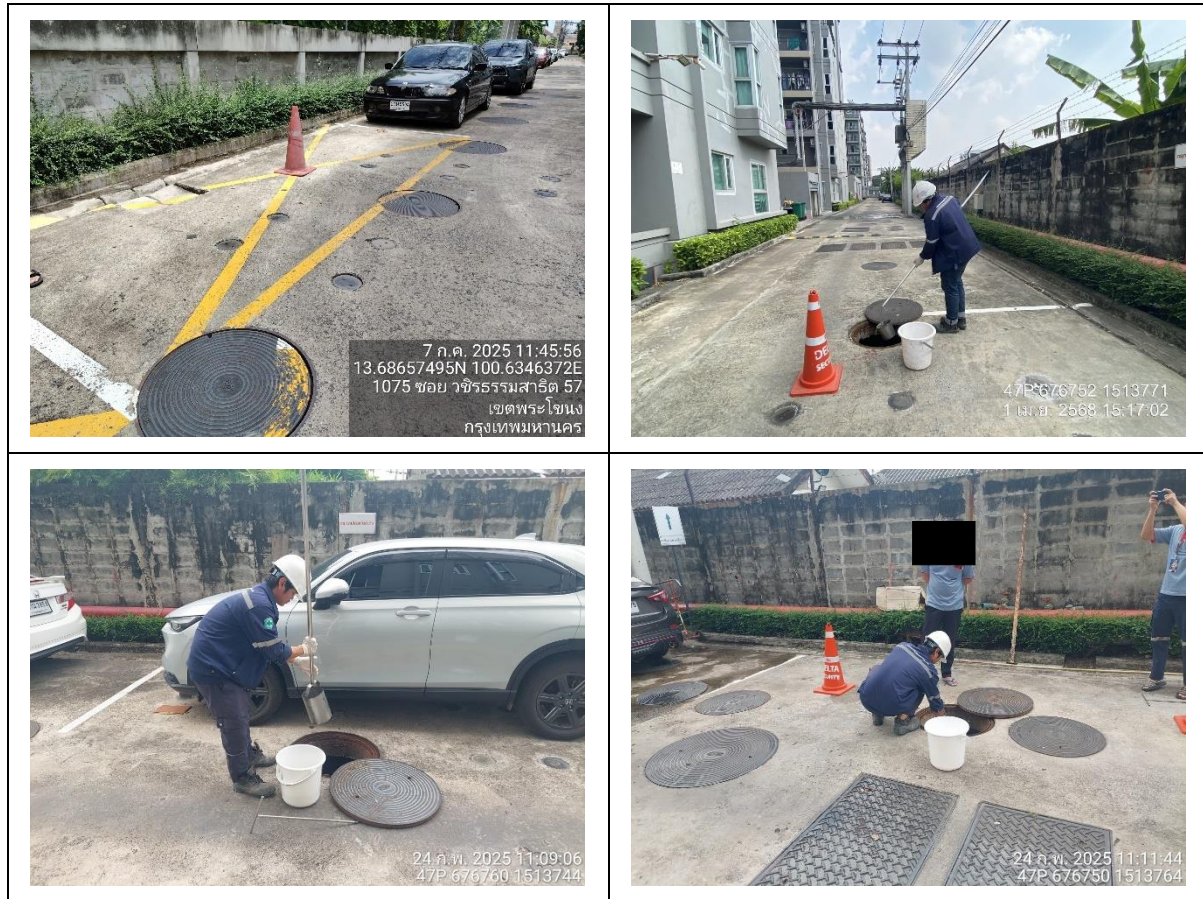
รูปที่ 2-6 ระบบบำบัดน้ำเสีย

2. น้ำเสียจากห้องครัว จะไหลเข้าสู่ถังดักไขมัน เพื่อดักเศษอาหาร ไขมัน และน้ำมันออกจากน้ำเสียก่อนที่จะได้รับการบำบัดน้ำเสียในขั้นตอนต่อไปของระบบบำบัดน้ำเสียส่วนกลาง สำหรับแต่ละอาคาร	- ทางโครงการจัดให้มีระบบบำบัดน้ำเสียส่วนกลางของแต่ละอาคาร	-	- รูปที่ 2-6

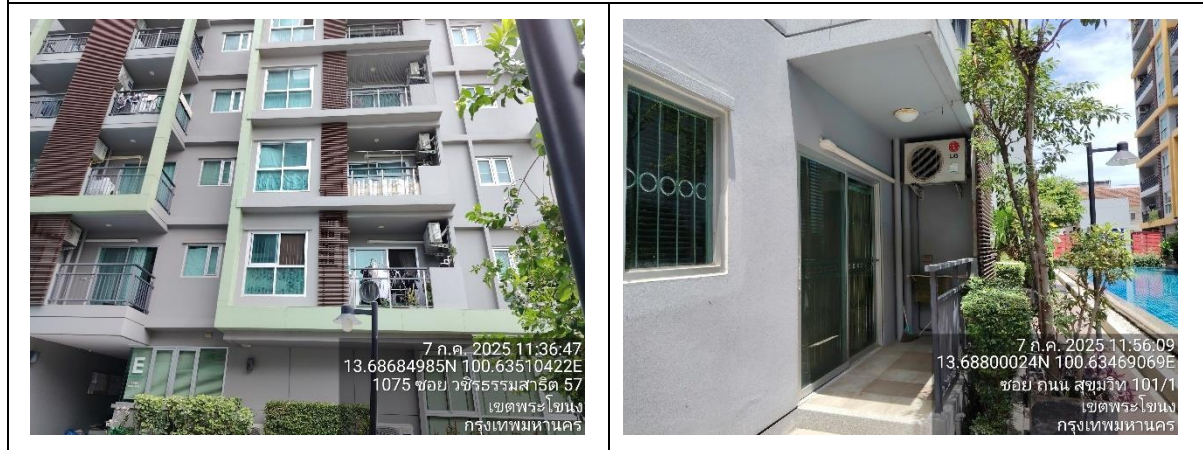
รูปที่ 2-7 การติดตั้งเครื่องปรับอากาศ

6. ระบบปรับอากาศและระบายอากาศ	<ol style="list-style-type: none"> <li>1. เครื่องปรับอากาศของโครงการต้องใช้เครื่องที่มีค่าพิกัดกำลังไฟฟ้าไม่เกิน 1.4 กิโลเมตรต่อต้นความเย็น</li> <li>2. ตำแหน่งติดตั้งชุดระบายความร้อนของเครื่องปรับอากาศจกต้องไม่เป่าไปยังทางเดินภายในโครงการ ตำแหน่งช่องทางนำอากาศเข้าอาคาร ประตู และหน้าต่าง และต้องห่างจากตำแหน่งดังกล่าวไม่น้อยกว่า 5 เมตร รวมทั้งต้องห้ามติดตั้งให้เป่าไปยังพื้นที่ข้างเคียงที่เป็นบ้านพักอาศัย</li> </ol>	<ul style="list-style-type: none"> <li>- ทางโครงการเลือกใช้เครื่องปรับอากาศเป็นไปตามที่กำหนด</li> <li>- ทางโครงการดำเนินการติดตั้งชุดระบายความร้อนของเครื่องปรับอากาศ ไม่ให้เป่าไปยังทิศทางเดินภายในโครงการ</li> </ul>	- -	- - รูปที่ 2-7

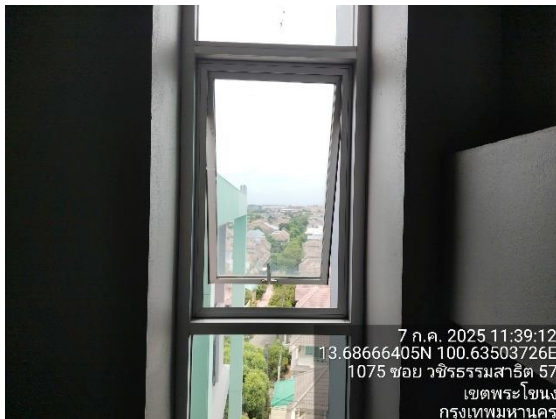
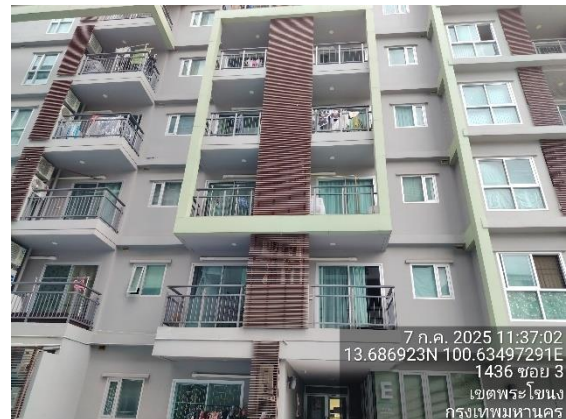
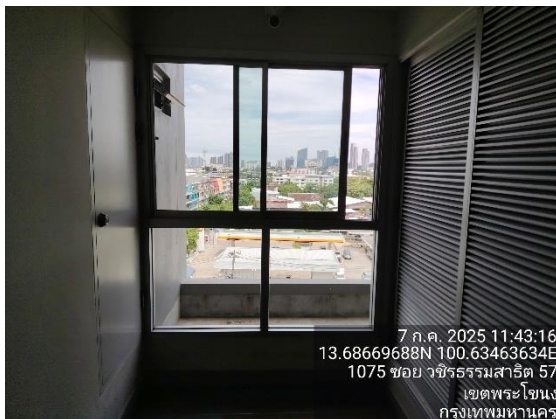
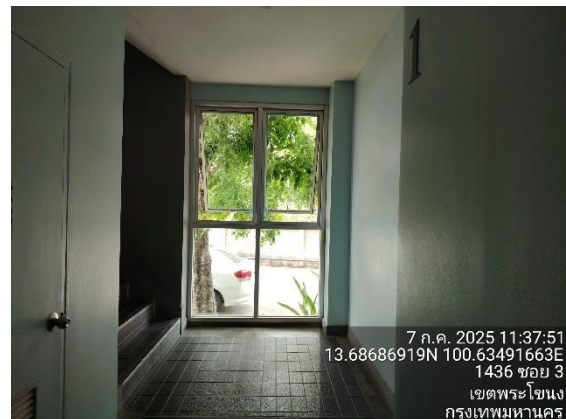
รูปที่ 2-9 ช่องระบายอากาศ

4. ตรวจสอบช่องระบายอากาศของลิฟต์ และบันไดหนีไฟให้เปิด-ปิดได้ โดยสะดวก โดยตรวจสอบเป็นประจำทุก ๆ 6 เดือน	- ทางโครงการมีการตรวจสอบอย่างสม่ำเสมอ	-	- รูปที่ 2-9

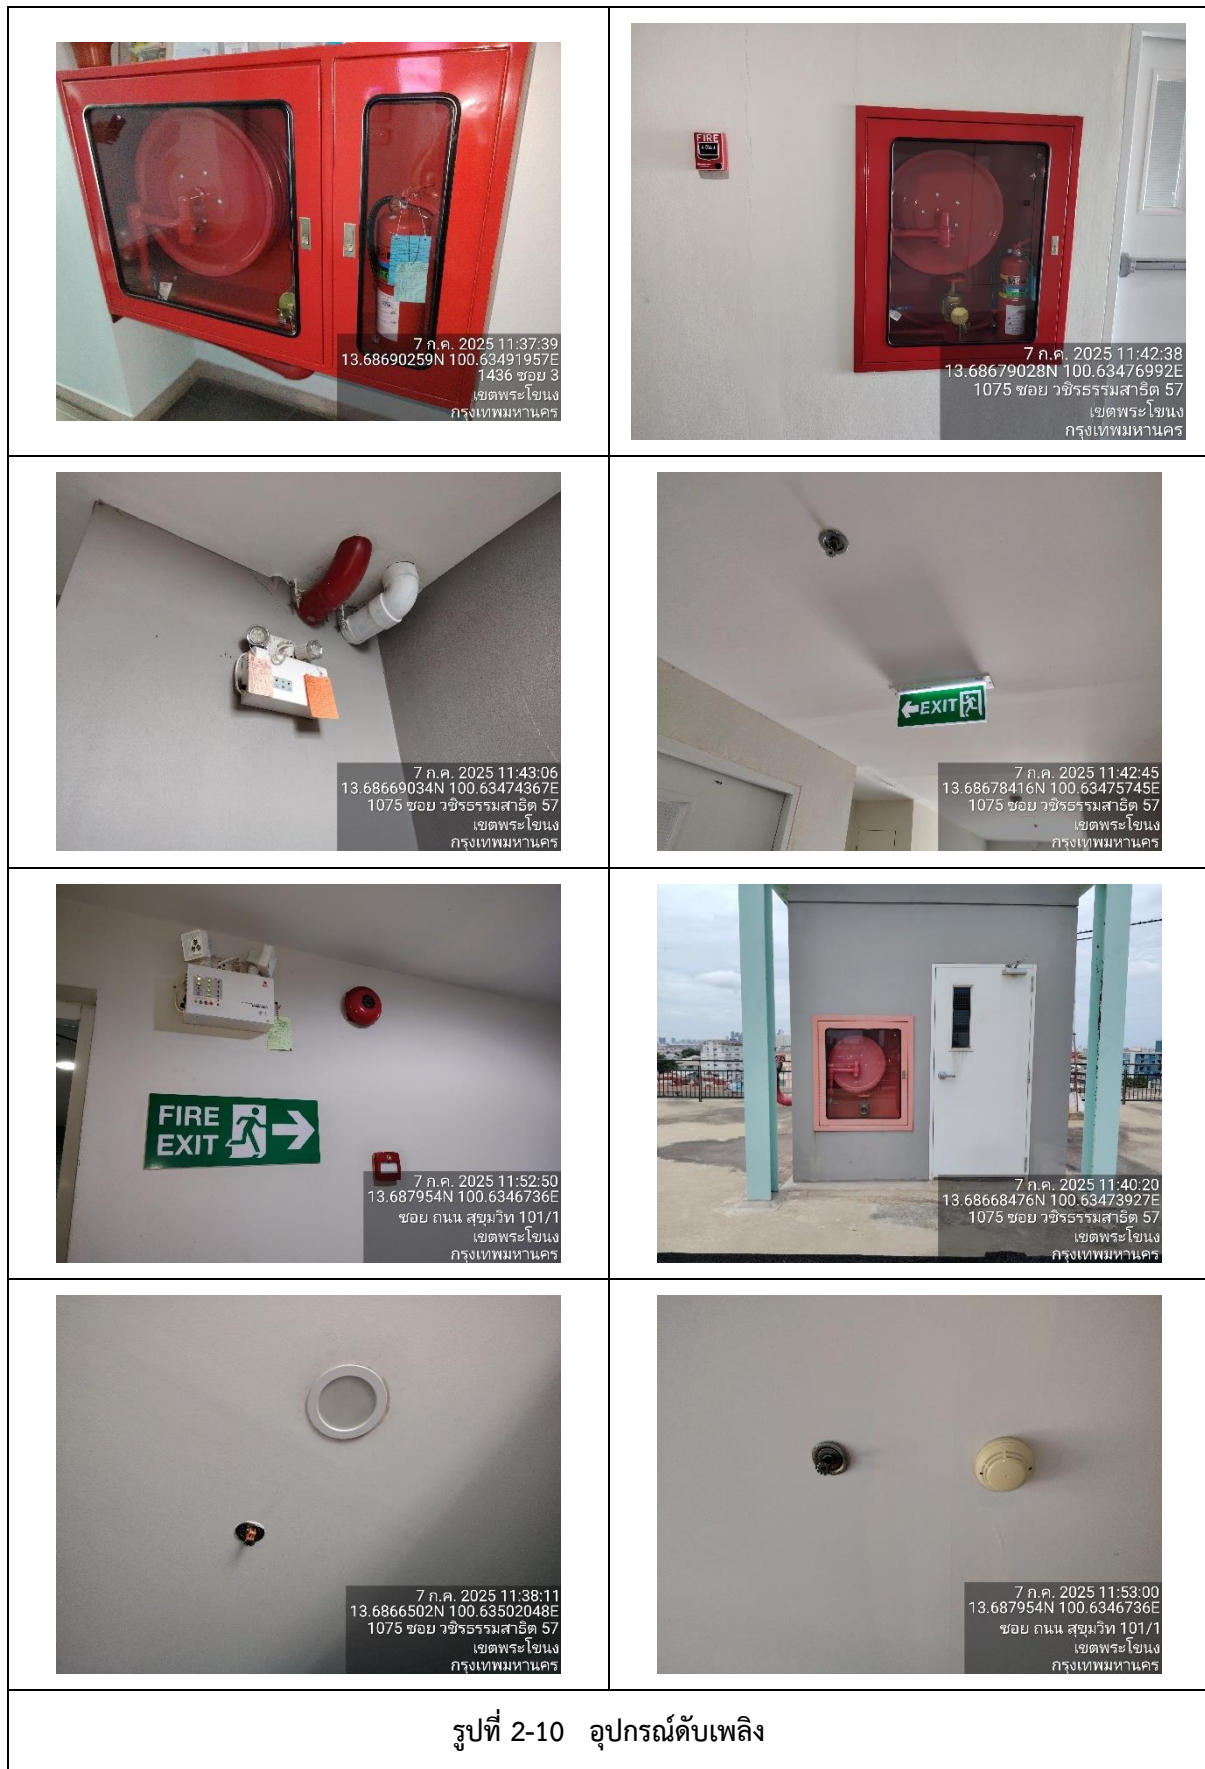
1. ระบบป้องกันอัคคีภัยของโครงการจะต้องประกอบด้วยระบบแจ้งสัญญาณเตือนเพลิงไหม้ ระบบดับเพลิง และบันไดหนีไฟตามที่ได้ ออกแบบไว้โดยจะต้องเป็นไปตามข้อกำหนดในกฎกระทรวง ฉบับที่ 39 (พ.ศ. 2537) และกฎกระทรวงฉบับที่ 55 (พ.ศ. 2543) ออกตามความในพระราชบัญญัติควบคุมอาคาร พ.ศ. 2522 และข้อบัญญัติ กรุงเทพมหานคร เรื่อง ควบคุมอาคาร พ.ศ. 2544	- ทางโครงการจัดให้มีระบบป้องกันอัคคีภัยเป็นไปตามที่ มาตรการกำหนด	-	- รูปที่ 2-10

<p>7 ก.ค. 2025 11:39:04 13.68666163N 100.63501461E 1075 ซอย วชิรธรรมสาธิต 57 เขตพระโขนง กรุงเทพมหานคร</p>	  <p>7 ก.ค. 2025 11:41:29 13.68669383N 100.63503667E 1075 ซอย วชิรธรรมสาธิต 57 เขตพระโขนง กรุงเทพมหานคร</p>
  <p>7 ก.ค. 2025 11:37:37 13.68690341N 100.63491983E 1436 ซอย 3 เขตพระโขนง กรุงเทพมหานคร</p>	  <p>7 ก.ค. 2025 11:42:56 13.68674477N 100.63477385E 1075 ซอย วชิรธรรมสาธิต 57 เขตพระโขนง กรุงเทพมหานคร</p>
  <p>7 ก.ค. 2025 12:11:36 13.68708226N 100.63508918E 1436 ซอย 3 เขตพระโขนง กรุงเทพมหานคร</p>	  <p>7 ก.ค. 2025 12:11:43 13.68709818N 100.63507945E 1436 ซอย 3 เขตพระโขนง กรุงเทพมหานคร</p>
  <p>7 ก.ค. 2025 12:08:18 13.68773703N 100.63506018E 1175 ถนน สุขุมวิท 101/1 เขตพระโขนง กรุงเทพมหานคร</p>	  <p>7 ก.ค. 2025 12:06:43 13.6878531N 100.63505729E 1175 ถนน สุขุมวิท 101/1 เขตพระโขนง กรุงเทพมหานคร</p>
<p>รูปที่ 2-10 อุปกรณ์ดับเพลิง (ต่อ)</p>

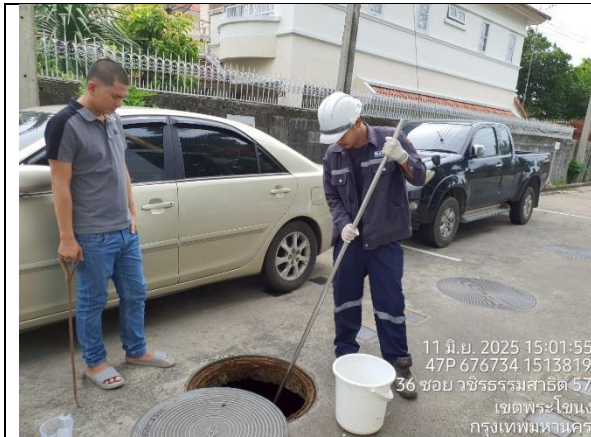
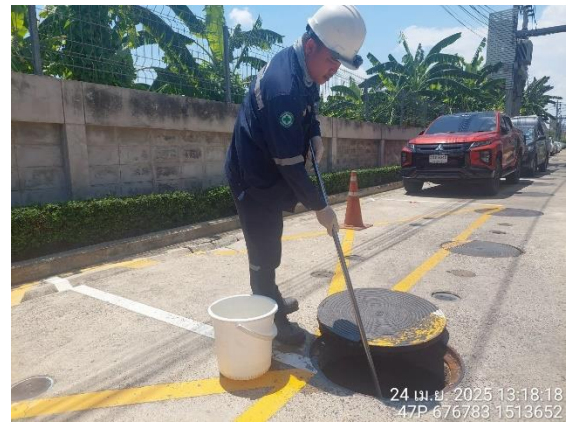
ดำเนินการเก็บตัวอย่างน้ำทิ้ง จำนวน 3 จุด คือ น้ำทิ้งก่อนผ่านระบบบำบัด น้ำทิ้งหลังผ่านระบบบำบัด และน้ำทิ้งก่อนระบายน้ำออกสู่สาธารณะ ระหว่างเดือนมกราคม - เดือนมิถุนายน 2568 พบว่า น้ำทิ้งหลังผ่านระบบบำบัด และน้ำทิ้งก่อนระบายน้ำออกสู่สาธารณะ ดัชนีที่ตรวจวิเคราะห์ส่วนใหญ่มีค่าอยู่ในเกณฑ์มาตรฐานกำหนด ยกเว้น สารแขวนลอย (Total Suspended Solids) บีโอดี (BOD) ซัลไฟด์ (Sulfide) และทีเคเอ็น (TKN) ที่มีค่าเกินเกณฑ์มาตรฐานกำหนด เมื่อเทียบกับประกาศกระทรวงทรัพยากรธรรมชาติและสิ่งแวดล้อม เรื่อง กำหนดมาตรฐานควบคุมการระบายน้ำทิ้งจากอาคารบางประเภทและบางขนาด ลงวันที่ 28 มิถุนายน 2567 ประกาศในราชกิจจานุเบกษา เล่มที่ 141 ตอนพิเศษ 233 ง วันที่ 27 สิงหาคม 2567 (อาคารประเภท ก) รายละเอียดแสดงดังตารางที่ 3-2 ถึงตารางที่ 3-4 และภาคผนวกที่ 7-1
