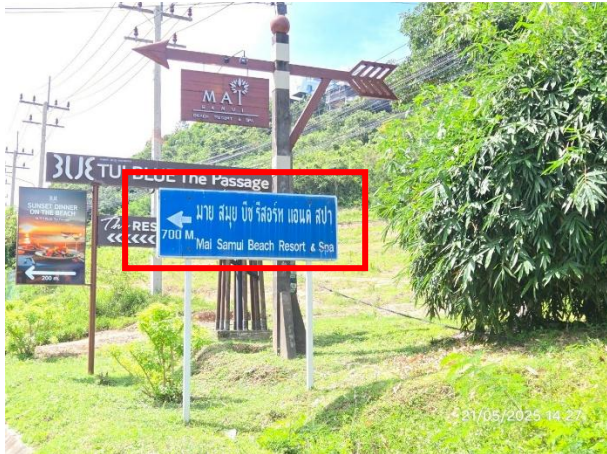
รูปที่ 1 ป้ายบอกทางเข้าโครงการ

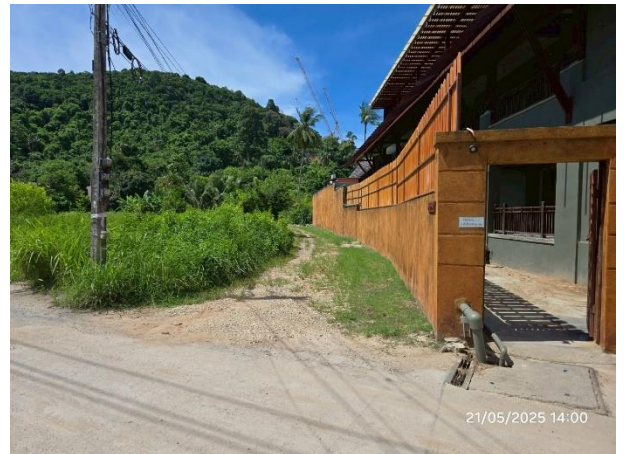
รูปที่ 2 กำแพงคอนกรีตป้องกันการพังทลายของหน้าดิน

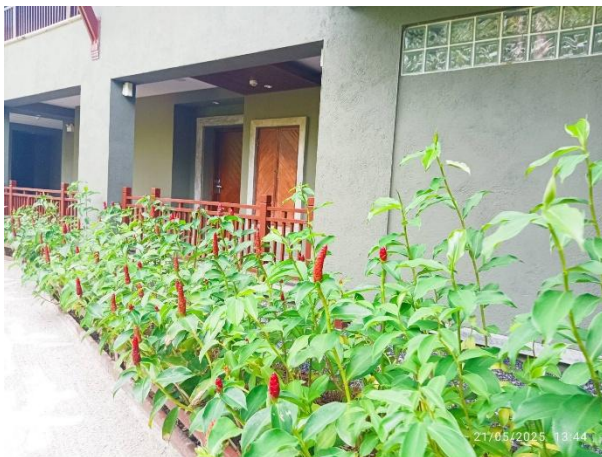
รูปที่ 3 พื้นที่สีเขียวภายในโครงการ

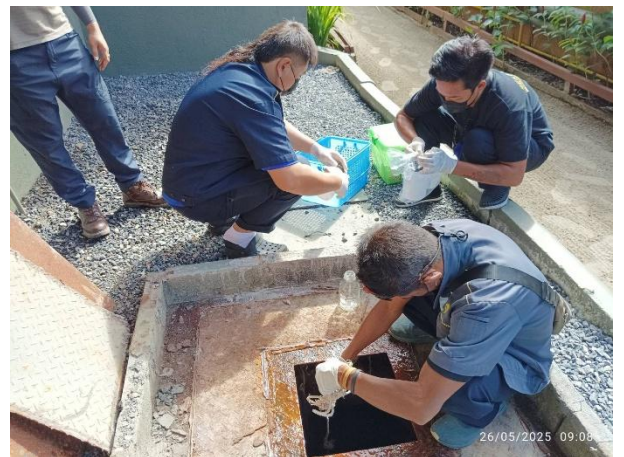
รูปที่ 4 ระบบบำบัดน้ำเสียภายในโครงการ

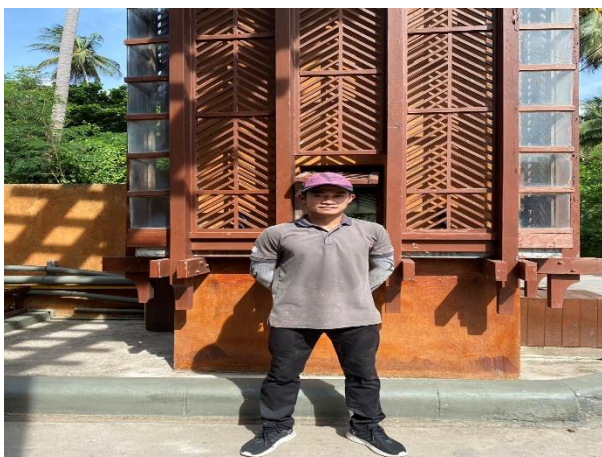
รูปที่ 5 เจ้าหน้าที่รักษาความปลอดภัยภายในโครงการ

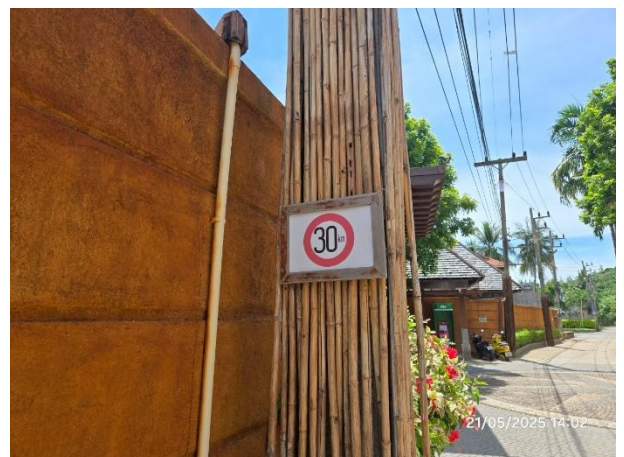
รูปที่ 6 ป้ายจำกัดความเร็วภายในโครงการ

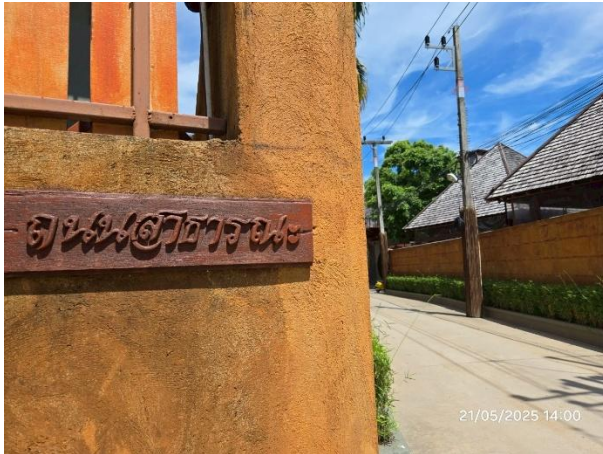
รูปที่ 7 ถนนสาธารณะตัดผ่านโครงการ

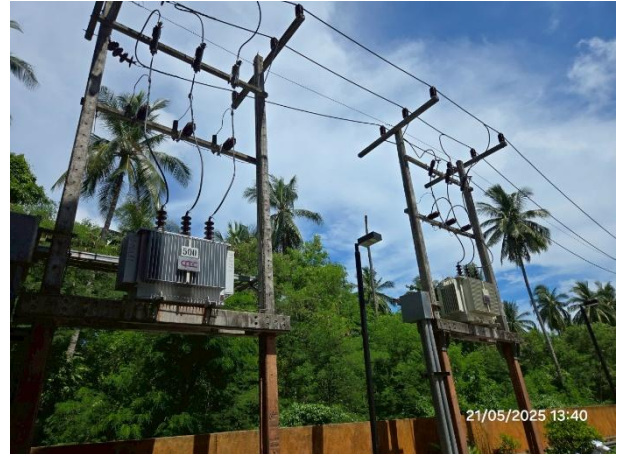
รูปที่ 8 หม้อแปลงไฟฟ้าของโครงการ

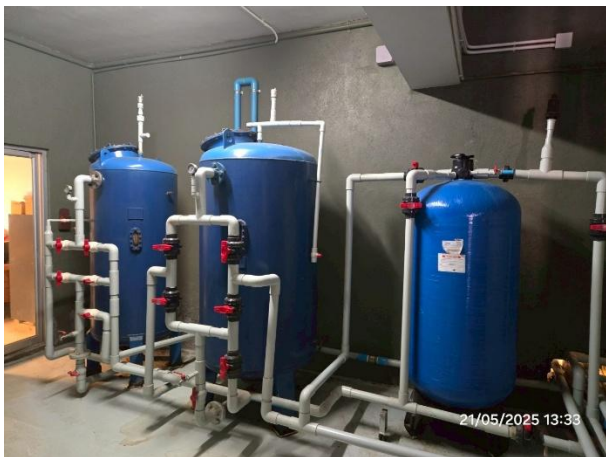
รูปที่ 9 ระบบปรับปรุงคุณภาพน้ำบาดาล

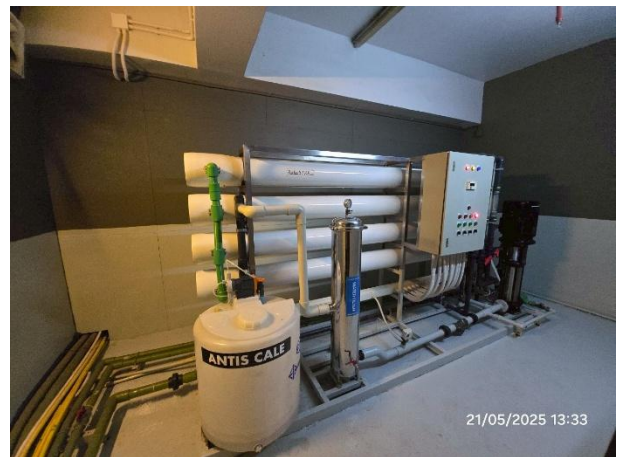
รูปที่ 10 ระบบ R.O.ปรับปรุงคุณภาพน้ำใช้

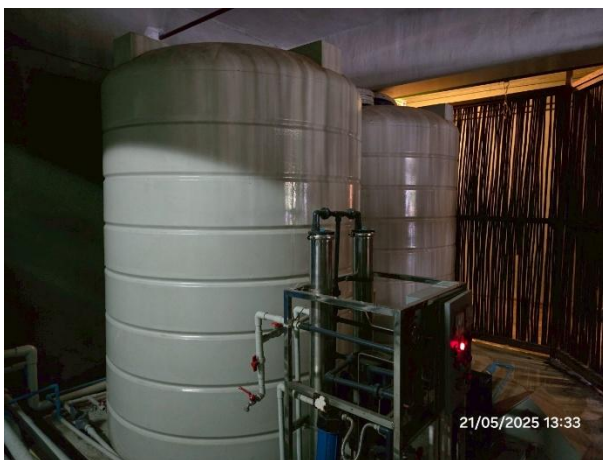
รูปที่ 10 แทงค์เก็บน้ำภายในโครงการ

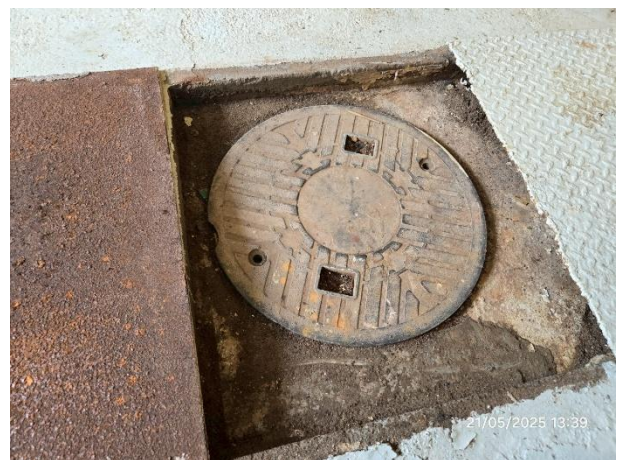
รูปที่ 12 บ่อดักไขมัน

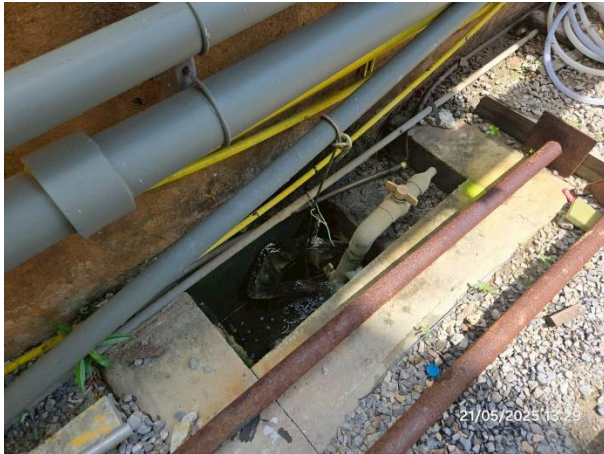
รูปที่ 13 ตะแกรงดักขยะบ่อหน่วยสุดท้ายก่อนลงทะเล

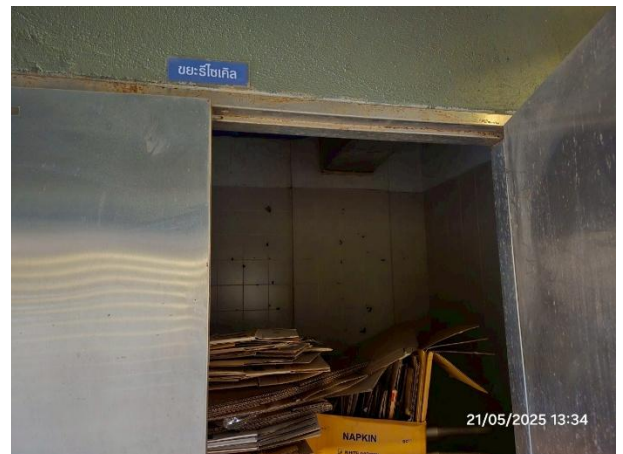
รูปที่ 14 ห้องพักขยะแห้งและรีไซเคิลภายในโครงการ

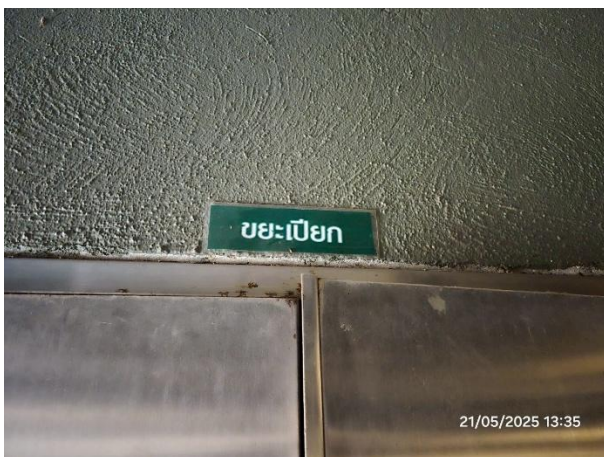
รูปที่ 15 ห้องพักขยะเปียกภายในโครงการ

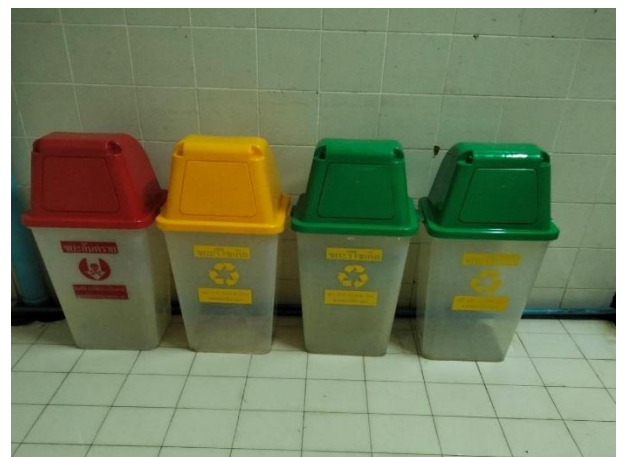
รูปที่ 16 ถังขยะภายในห้องพักขยะ

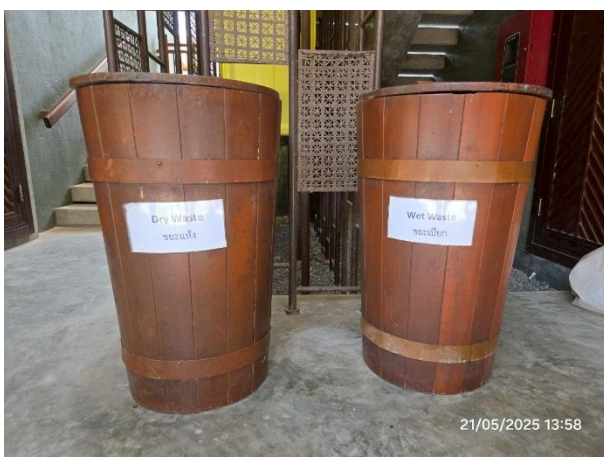
รูปที่ 17 ถังแยกขยะภายในอาคาร

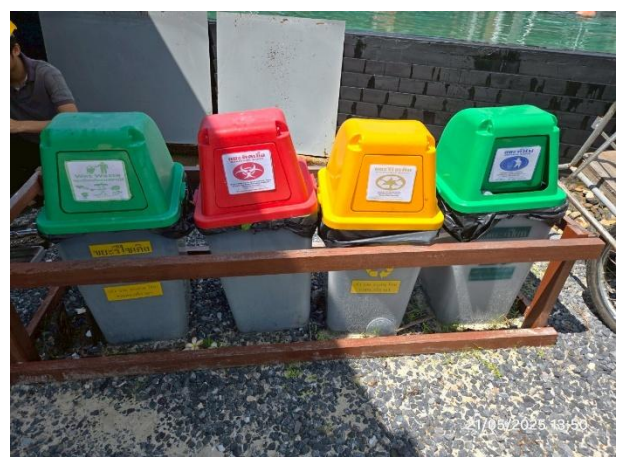
รูปที่ 18 ถังแยกขยะบริเวณหาดโครงการ

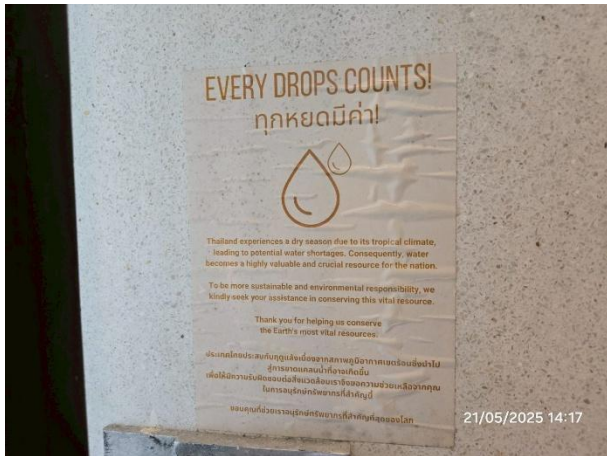
รูปที่ 19 ป้ายรณรงค์ประหยัดน้ำ

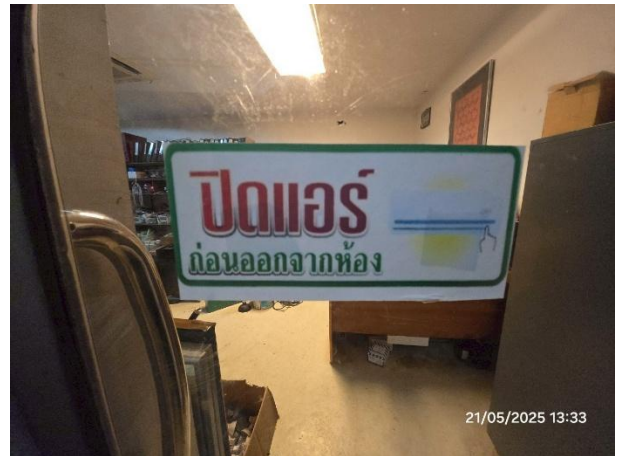
รูปที่ 20 ป้ายรณรงค์ประหยัดไฟ

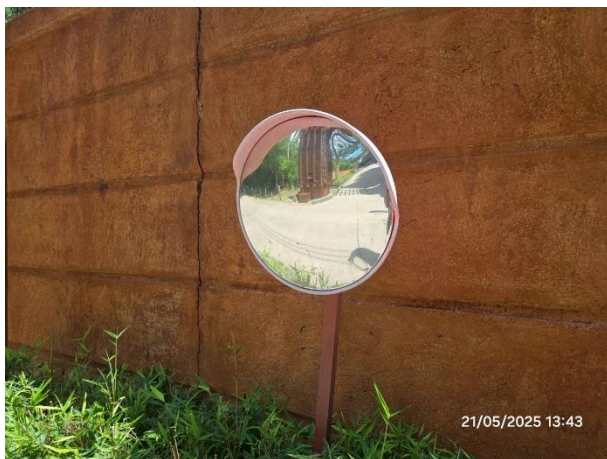
รูปที่ 21 กระจกนูนบริเวณทางเชื่อมเข้า-ออก

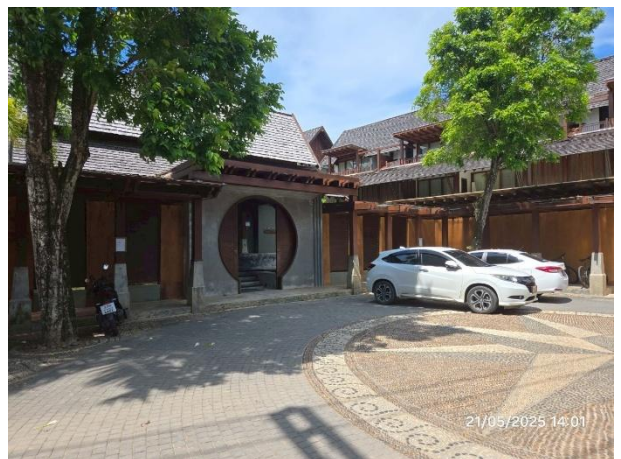
รูปที่ 22 ลานจอดรถภายในโครงการ

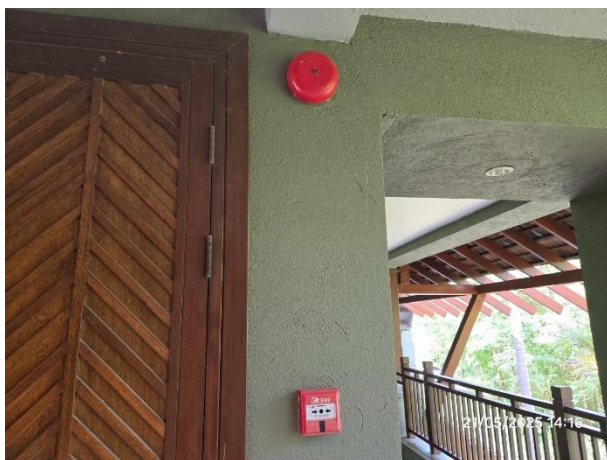
รูปที่ 23 อุปกรณ์ส่งสัญญาณเตือนเกิดอัคคีภัย

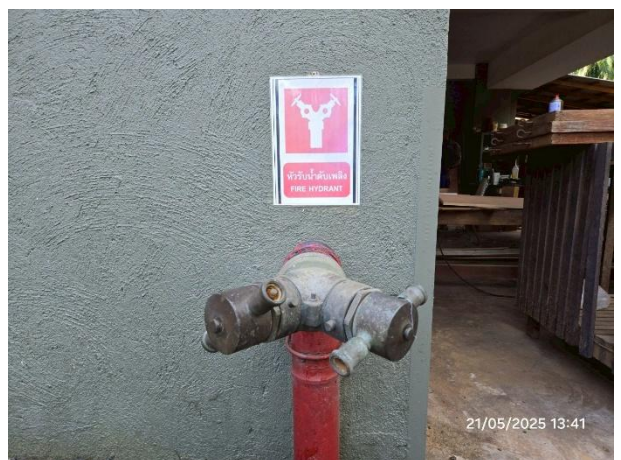
รูปที่ 24 หัวรับน้ำดับเพลิงภายในโครงการ

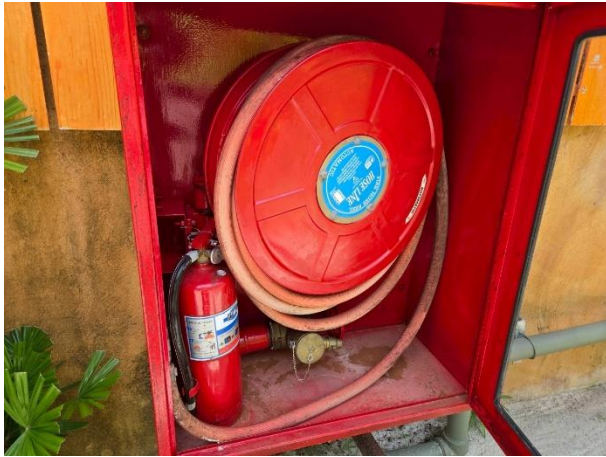
รูปที่ 25 ตู้เก็บอุปกรณ์ดับเพลิงภายในโครงการ

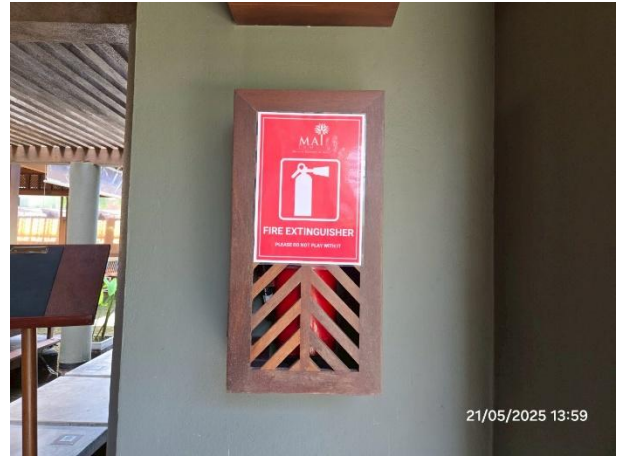
รูปที่ 26 ถังดับเพลิงแบบมือถือ

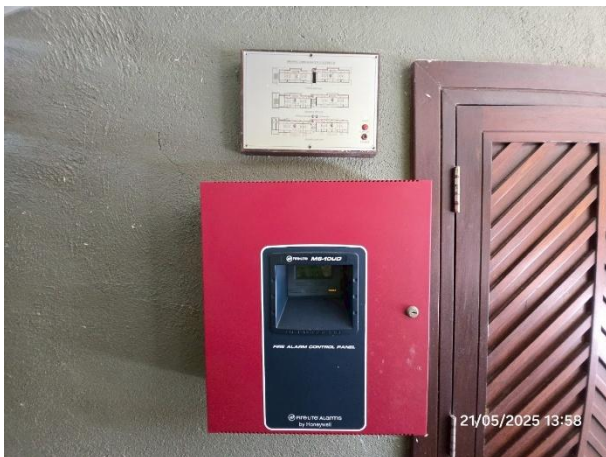
รูปที่ 27 แผงควบคุมสัญญาณเตือนไฟไหม้

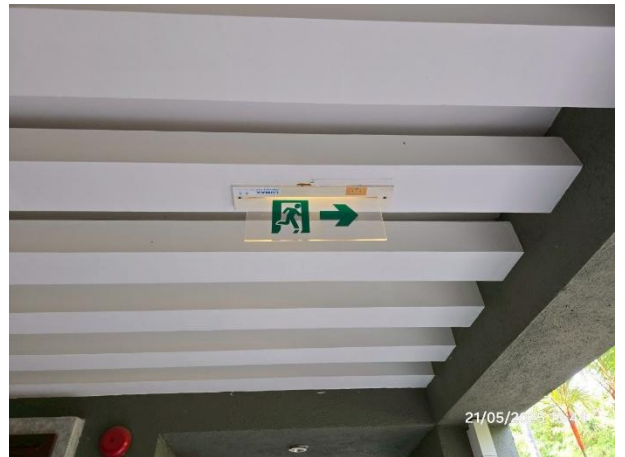
รูปที่ 28 ป้ายบอกทางหนีไฟ

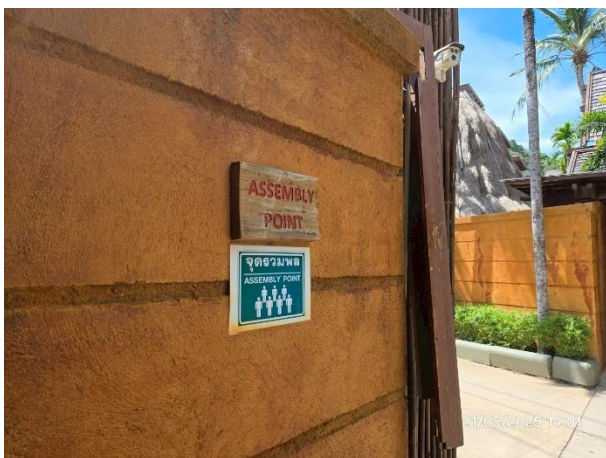
รูปที่ 29 จุดรวมพลของโครงการ

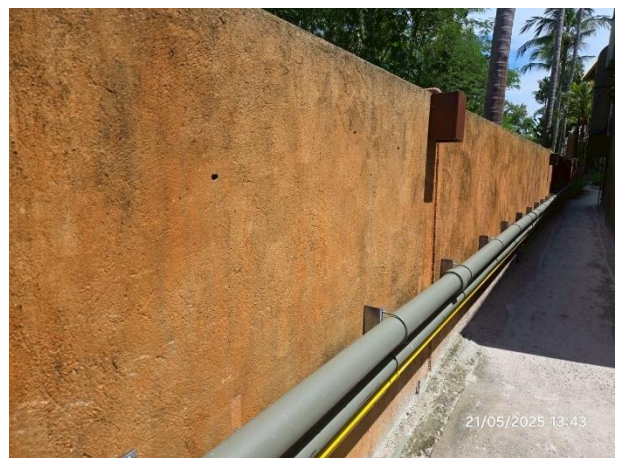
รูปที่ 30 ระบบเส้นท่อน้ำภายในโครงการ

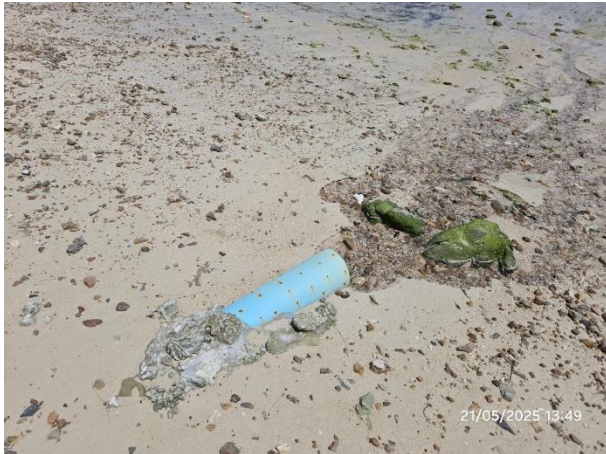
รูปที่ 31 ท่อน้ำทิ้งบริเวณหน้าหาด

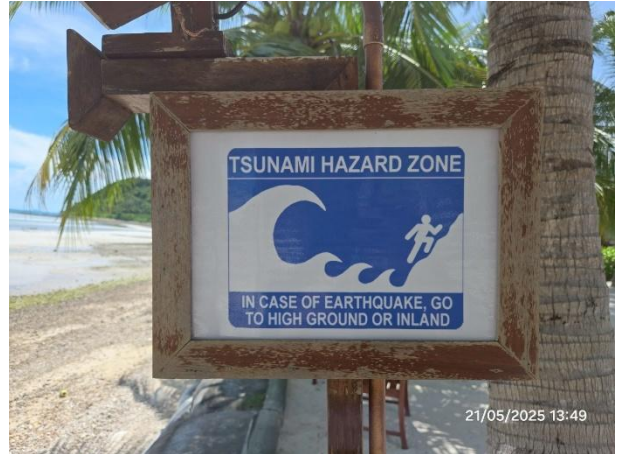
รูปที่ 32 ป้ายเตือนภัยสึนามิ

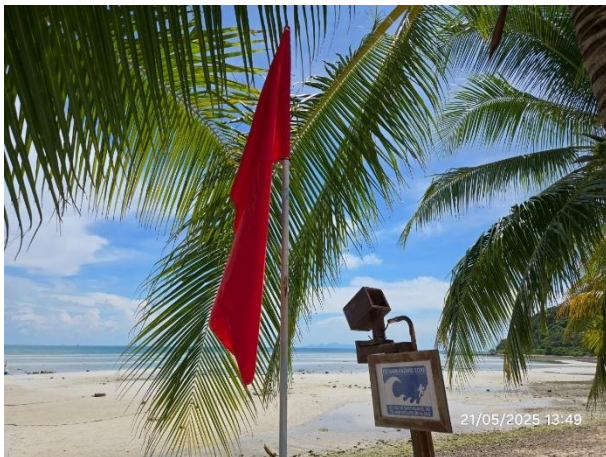
รูปที่ 33 สัญลักษณ์ธงเตือนบริเวณหน้าหาด

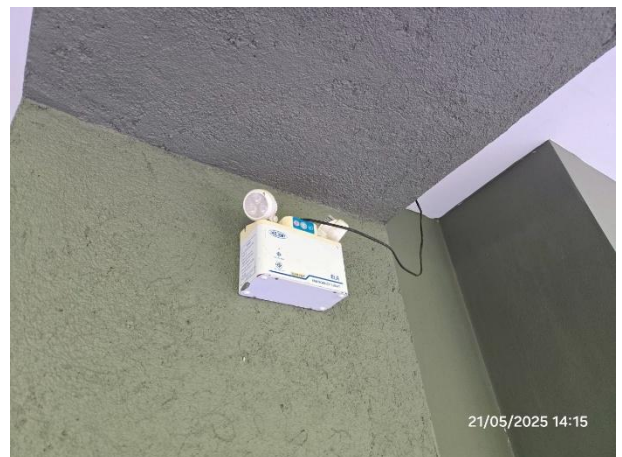
รูปที่ 34 ไฟส่องสว่างฉุกเฉิน

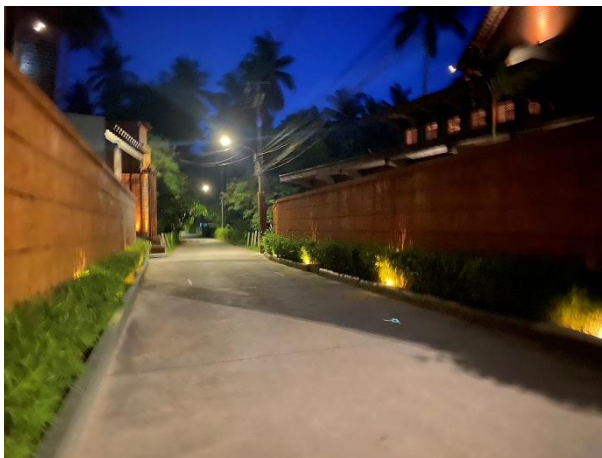
รูปที่ 35 ไฟส่องสว่างภายในโครงการ

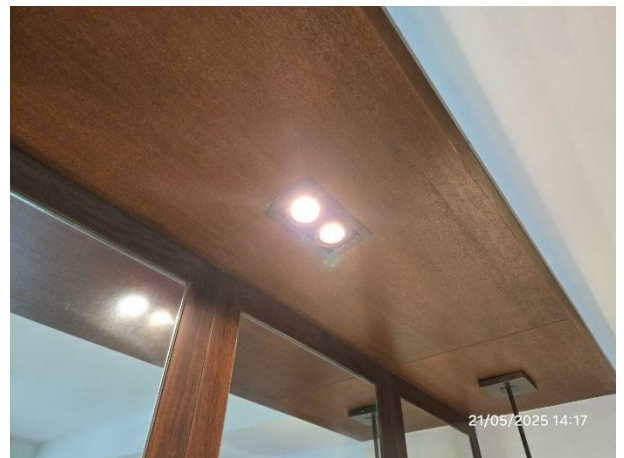
รูปที่ 36 หลอดไฟ LED

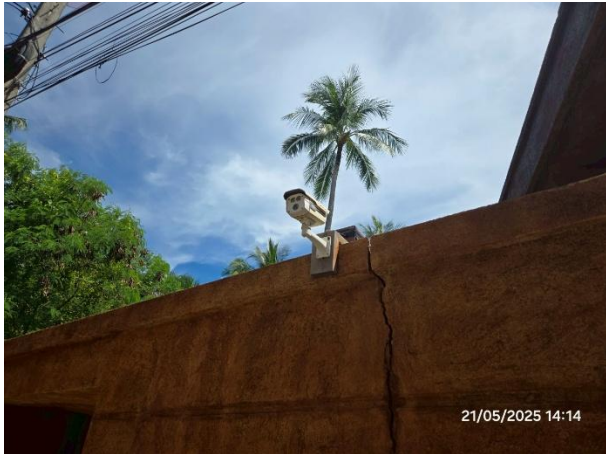
รูปที่ 37 ระบบ CCTV ภายในโครงการ

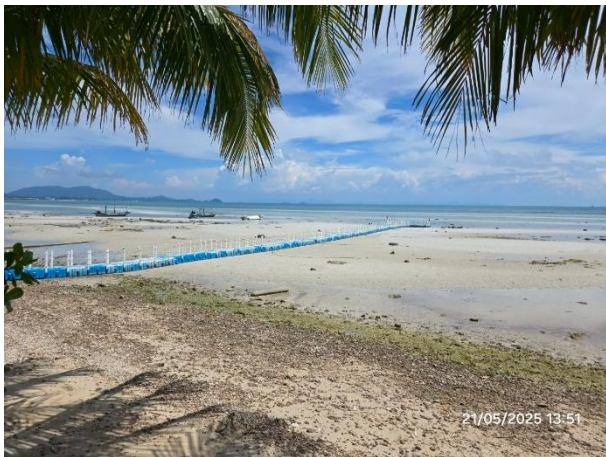
รูปที่ 39 บริเวณหาดหน้าโครงการ

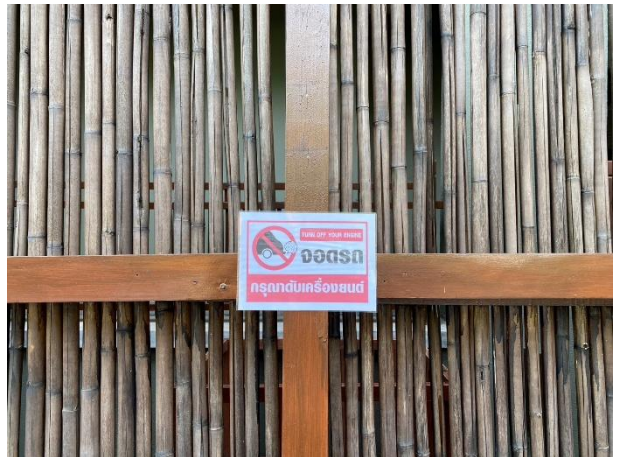
รูปที่ 40 ป้ายดับเครื่องยนต์

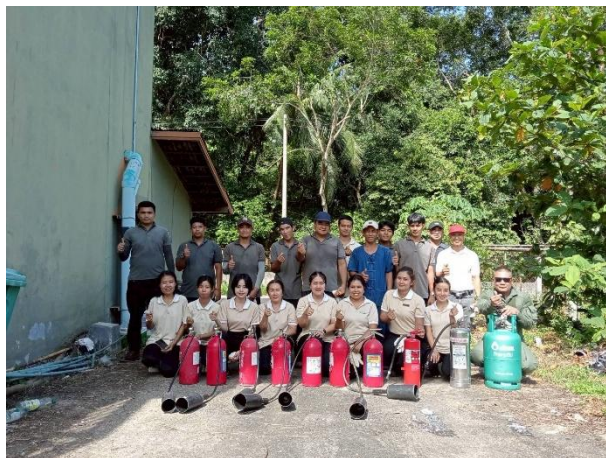
รูปที่ 41 การฝึกอบรมดับเพลิงประจำปี 2568
