## การปฏิบัติตามมาตรการป้องกันและแก้ไขผลกระทบสิ่งแวดล้อม

### 3.1 ผลการปฏิบัติตามมาตรการป้องกันและแก้ไขผลกระทบสิ่งแวดล้อม

รายงานผลการปฏิบัติตามมาตรการป้องกันและแก้ไขผลกระทบสิ่งแวดล้อมและมาตรการติดตามตรวจสอบผลกระทบสิ่งแวดล้อม  
โครงการสถานพยาบาลศัลยาณออร์สซิงโฮม ส่วนขยายของโรงพยาบาลศัลยา (ระยะดำเนินการ) ระหว่างเดือนมกราคม-มิถุนายน 2568

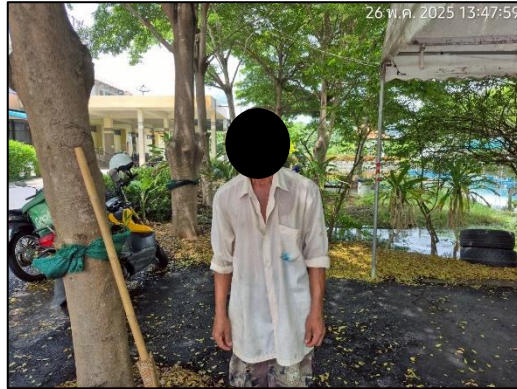
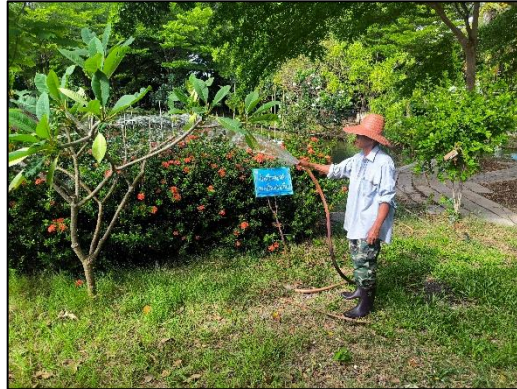
<p>ภาพที่ 2 เจ้าหน้าที่ดูแลสวนหย่อม</p>

2. คูแฉ ดัด แฉงกั ดัณ ไม้ที่ปลุกไว้แล้วในบริเวณพื้นที่ โครงการให้อยู่ในสภาพสวยงาม ร่มรื่นอยู่เสมอ	- โครงการจัดให้มีเจ้าหน้าที่คอยดูแล ดัด แฉงกั ดัณ ไม้ที่ ปลุกไว้แล้วในบริเวณพื้นที่โครงการให้อยู่ในสภาพ สวยงาม ร่มรื่นอยู่เสมอ	-	- ดังภาพที่ 2

3. ปรับปรุงและปลูกดัณ ไม้เพิ่มเติม ในบริเวณต่างๆ ตามความ เหมาะสมเช่นบริเวณสวนหย่อมด้านหน้าโครงการ	- โครงการจัดให้มีเจ้าหน้าที่คอยดูแล ดัด แฉงกั และปลูก ดัณ ไม้เพิ่มเติม ในบริเวณต่างๆ ตามความเหมาะสม ให้ บริเวณพื้นที่โครงการเป็นระเบียบเรียบร้อยอยู่เสมอ	-	- ดังภาพที่ 2 และ ภาพที่ 7

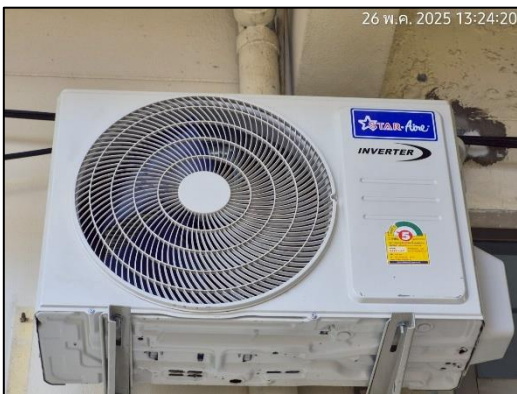
ภาพที่ 5 เครื่องปรับอากาศ

1.3 คุณภาพอากาศ (ต่อ)	<p>4. ใช้เครื่องปรับอากาศที่มีฉลากประหยัดไฟเบอร์ 5 และต้องไม่มีสาร CFCs เป็นส่วนประกอบในเครื่องปรับอากาศด้วย</p> <p>5. ประชาสัมพันธ์ให้เจ้าหน้าที่ทราบทั่วกันว่า ควรปรับระดับแอร์อุณหภูมิภายในห้องให้พอเหมาะ (25-26 องศาเซลเซียส)</p> <p>6. จัดให้มีเครื่องโอโซน เพื่อป้องกันการติดเชื้อ และกลิ่นอับอันไม่พึงประสงค์ในห้องผู้ป่วยสูงอายุที่เป็นห้องพิเศษรวมจำนวน 2 เครื่อง สามารถผลิตโอโซนได้ 120 มก./ชม./เครื่อง</p>	<p>- โครงการได้ติดตั้งเครื่องปรับอากาศที่มีฉลากประหยัดไฟเบอร์ 5 และต้องไม่มีสาร CFCs เป็นส่วนประกอบในเครื่องปรับอากาศด้วย</p> <p>- โครงการกำชับให้เจ้าหน้าที่ทราบทั่วกันว่า ควรปรับระดับแอร์อุณหภูมิภายในห้องให้พอเหมาะ (25-26 องศาเซลเซียส)</p> <p>- โครงการจัดให้มีเครื่องโอโซน เพื่อป้องกันการติดเชื้อ และกลิ่นอับอันไม่พึงประสงค์</p>	<p>-</p> <p>-</p> <p>-</p>	<p>- ดังภาพที่ 5</p> <p>- ดังภาพที่ 41</p> <p>- ดังภาพที่ 29</p>

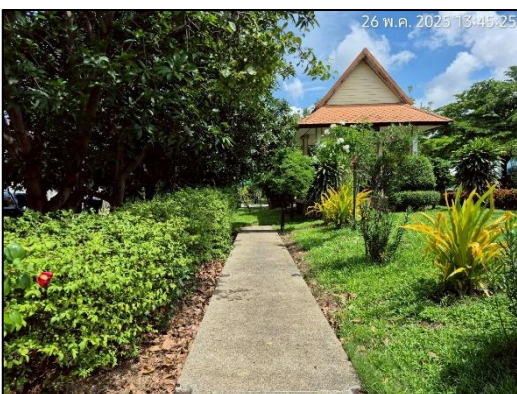
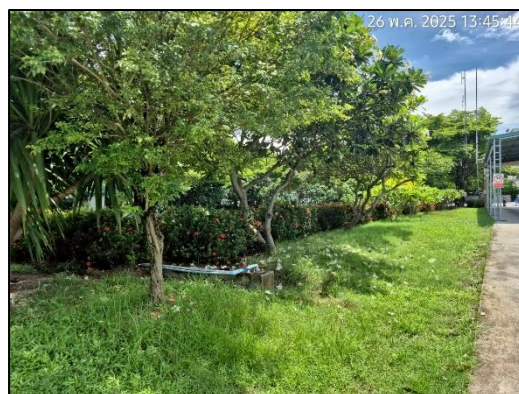
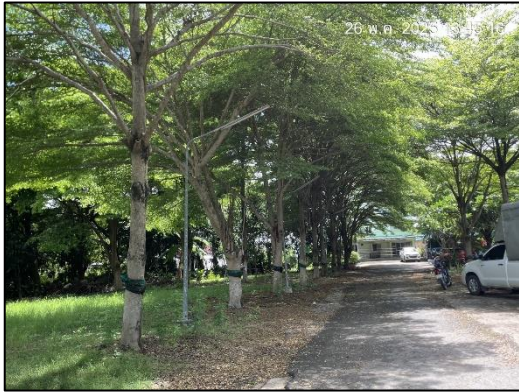
ภาพที่ 7 พื้นที่สีเขียว

1.3 จัดให้มีท่อรวบรวมก๊าซมีเทน (CH <sub>4</sub> ) จากบ่อเกรอะทั้งหมด แล้วนำมาเผาทิ้งโดยใช้เตาแก๊ส โดยจัดให้มีเจ้าหน้าที่ทำการเผาทุกวันในช่วงเช้า 1 ครั้ง และเย็น 1 ครั้ง จนกว่าก๊าซจะหมด	- โครงการจัดให้มีพื้นที่สีเขียว เพื่อการกำจัดก๊าซมีเทนที่เกิดขึ้นจากบ่อเกรอะ โดยใช้แบคทีเรียที่มีอยู่ในดินเปลี่ยนก๊าซมีเทนเป็นก๊าซคาร์บอนไดออกไซด์	-	- ดังภาพที่ 7

4.5 การศึกษา	-	-	-	-
4.6 สุขทรียภาพและ ทัศนียภาพ	1. โครงการจัดให้มีพื้นที่สีเขียวบริเวณชั้นพื้นดินโดยรอบ ทั้งหมดมีขนาดพื้นที่ 5,890 ตร.ม. มีผู้พักอาศัยในโรงพยาบาล ทั้งหมด 196 คน (รวมบุคลากรในโรงพยาบาล) คิดเป็นอัตรา ระหว่างผู้พักอาศัยในโครงการต่อพื้นที่สีเขียวที่จัดให้มีคิดเป็น 1 คน : 30 ตร.ม.	- โครงการจัดให้มีพื้นที่สีเขียว บริเวณชั้นพื้นดินโดยรอบ โครงการทั้งหมดมีขนาดพื้นที่ 5,890 ตร.ม. ให้เหมาะสม กับผู้พักอาศัยในโครงการต่อพื้นที่สีเขียวที่จัดให้มีคิดเป็น 1 คน : 30 ตร.ม.	-	- ดังภาพที่ 7

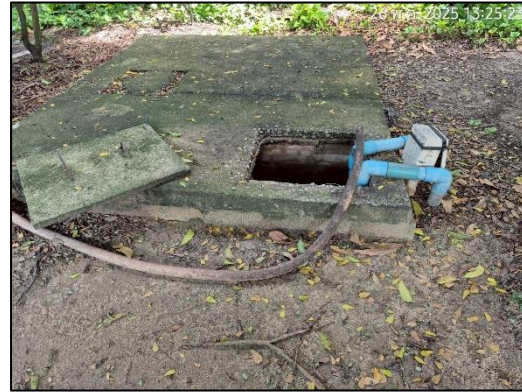
ภาพที่ 8 ระบบบำบัดน้ำเสีย

1.6 ทรัพยากรน้ำ	1. ดูแลและติดตั้งระบบบำบัดน้ำเสียทั้งส่วนเดิมและส่วนขยายให้ใช้งานได้ดีเสมอ มีรายละเอียดดังนี้			
	1.1 ระบบบำบัดน้ำเสียส่วนกลางเป็นแบบ Fix Film Aeration อยู่ด้านหลังโครงการ ให้ทำการปรับปรุง เปลี่ยน Media ในบ่อที่ชำรุด เป็นชุดใหม่ ให้มีปริมาตรไม่น้อยกว่า 16 ลบ.ม.	- โครงการจัดให้มีระบบบำบัดน้ำเสียส่วนกลางเป็นแบบ Fix Film Aeration อยู่ด้านหลังโครงการ ให้ทำการปรับปรุง เปลี่ยน Media ในบ่อที่ชำรุด เป็นชุดใหม่ ให้มีปริมาตรไม่น้อยกว่า 16 ลบ.ม.	-	- ดังภาพที่ 8

1.6 จัดให้มี Filter เพื่อกกรองและกำจัดกลิ่นจากถังเติมอากาศของระบบบำบัดน้ำเสียรวม	- โครงการจัดให้มี Filter เพื่อกกรองและกำจัดกลิ่นจากถังเติมอากาศของระบบบำบัดน้ำเสียรวม	-	- ดังภาพที่ 8

3. ติดตั้งระบบบำบัดน้ำเสียเบื้องต้นชนิดเกราะ-บำบัดไร้อากาศ และระบบเติมอากาศเพื่อบำบัดน้ำเสียจากห้องพักขยะรวมเป็นถังรุ่น AT-10 หรือเทียบเท่า ขนาดความจุ 1,000 ลิตร	- โครงการจัดให้มีระบบบำบัดน้ำเสียเบื้องต้นชนิดเกราะ-บำบัดไร้อากาศ และระบบเติมอากาศเพื่อบำบัดน้ำเสีย	-	- ดังภาพที่ 8

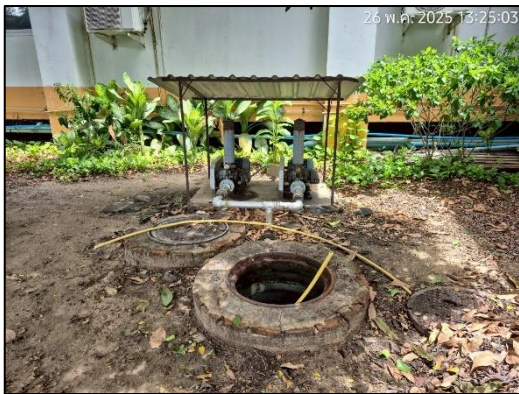
ภาพที่ 9 ถังเกรอะ-กรองไร้อากาศ

1.2 จัดให้มีระบบบำบัดเบื้องต้นเป็นถังเกรอะ-กรองไร้อากาศ รองรับน้ำเสียจากส้วม โดยติดตั้งที่อาคารโรงพยาบาลศัลยาณอร์สซิงโฮม 6 ชุด และอาคารสถานพยาบาลศัลยาณอร์สซิงโฮม 6 ชุด โดยแต่ละชุดมีปริมาตรส่วนเกรอะ 0.97 ลบ.ม. มีระยะเวลาพักเก็บ 2.31 วัน และปริมาตรส่วนกรองไร้อากาศ 0.15 ลบ.ม. มีระยะเวลากักเก็บ 8.57 ชม.	- โครงการจัดให้มีระบบบำบัดเบื้องต้นเป็นถังเกรอะ-กรองไร้อากาศ รองรับน้ำเสียจากส้วม โดยติดตั้งที่อาคารโรงพยาบาลศัลยาณอร์สซิงโฮม และอาคารสถานพยาบาลศัลยาณอร์สซิงโฮม โดยแต่ละชุดมีปริมาตรส่วนเกรอะ 0.97 ลบ.ม. มีระยะเวลากักเก็บ 2.31 วัน และปริมาตรส่วนกรองไร้อากาศ 0.15 ลบ.ม. มีระยะเวลากักเก็บ 8.57 ชม.	-	- ดังภาพที่ 9

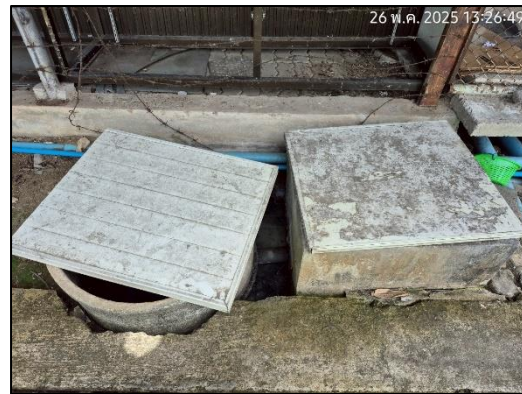
ภาพที่ 10 ถังดักไขมัน

1.4 จัดให้มีการติดตั้งถังดักไขมัน 1 ชุด บริเวณห้องครัวของโรงพยาบาลและสถานพยาบาลฯ มีปริมาตรบ่อ 2.25 ลบ.ม. มีระยะเวลากักเก็บ 3.75 ชม.	- โครงการจัดให้มีการติดตั้งถังดักไขมัน 1 ชุด บริเวณห้องครัวของโรงพยาบาลและสถานพยาบาลฯ มีปริมาตรบ่อ 2.25 ลบ.ม. มีระยะเวลากักเก็บ 3.75 ชม.	-	- ดังภาพที่ 10

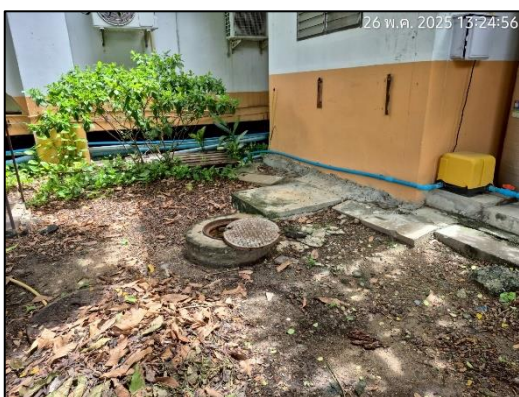
ภาพที่ 11 บ่อดักตะกอน

1.6 ทรัพยากรน้ำ (ต่อ)	1.5 จัดให้มีการสร้างบ่อบำบัดน้ำเสียเพิ่มเติมในส่วนของบ่อดกตะกอน บ่อเก็บและข่อยตะกอน และบ่อเติมคลอรีน ดังนี้ - ถังเติมอากาศหลัก ปริมาตร 20.10 ลบ.ม. ระยะเวลาเติมอากาศ 6.55 ชม. ประสิทธิภาพในการบำบัด 92% ค่า BOD ออก 20 มก./ลิตร - ถังตกตะกอน ปริมาตรถัง 7.80 ลบ.ม. ระยะเวลาพักเก็บ 4.84 ชม. - ถังฆ่าเชื้อโรค ปริมาตรถัง 3.85 ลบ.ม. ระยะเวลาพักเก็บ 75.3 นาที - ถังเก็บและข่อยตะกอน ขนาดที่เลือกใช้ 10.54 ลบ.ม. ระยะเวลาพักเก็บตะกอนประมาณ 47.74 วัน	- โครงการจัดให้มีบ่อบำบัดน้ำเสียเพิ่มเติมในส่วนของบ่อดกตะกอน บ่อเก็บและข่อยตะกอน	-	- ดังภาพที่ 11

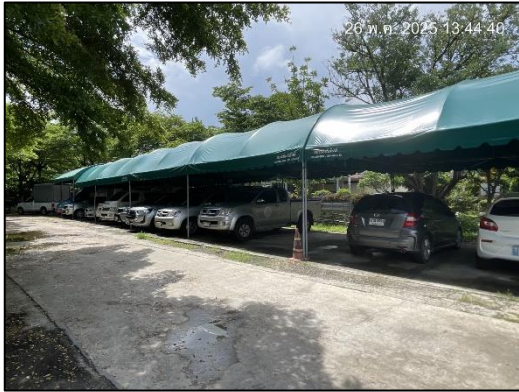
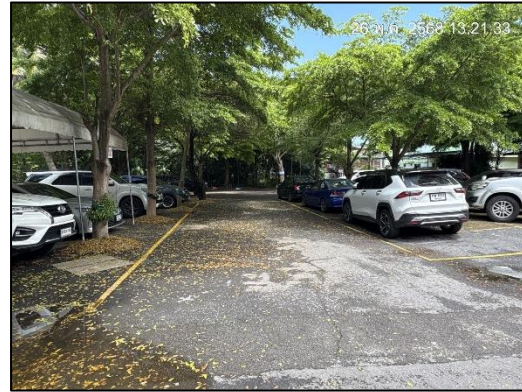
ภาพที่ 18 (ต่อ) พื้นที่จอดรถ

2. จัดให้มีที่จอดรถของโครงการ จำนวน 33 คัน	- โครงการจัดให้มีพื้นที่จอดรถภายในโครงการ	-	- ดังภาพที่ 18
	3. ห้ามประกอบกิจกรรมใด ๆ รวมทั้งการก่อสร้างในบริเวณที่จัดไว้ใช้เป็นที่จอดรถยนต์อื่นจะทำให้พื้นที่จอดรถลดลงจากที่เสนอไว้	- โครงการไม่มีการประกอบกิจกรรมใด ๆ รวมทั้งการก่อสร้างในบริเวณที่จัดไว้ใช้เป็นที่จอดรถยนต์อื่นจะทำให้พื้นที่จอดรถลดลงจากที่เสนอไว้	-	- ดังภาพที่ 18

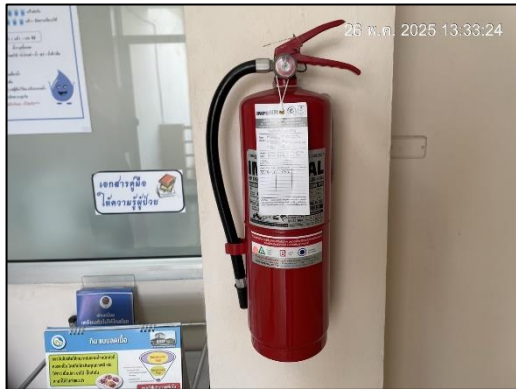
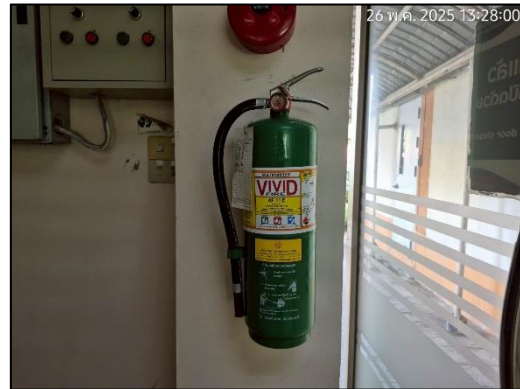
ภาพที่ 23 ถังดับเพลิง

- เครื่องดับเพลิงแบบมือถือ ติดตั้งไว้ชั้นที่ 2 บริเวณหน้าบันไดหนีไฟทั้งสองแห่ง, ชั้นที่ 3 ติดตั้งบริเวณหน้าห้องโถงใกล้บันไดหนีไฟ, ชั้นที่ 4 ติดตั้งบริเวณห้องโถง และหน้าบันไดหนีไฟ	- โครงการจัดให้มีการติดตั้งเครื่องดับเพลิงแบบมือถือ ไว้บริเวณห้องโถง และหน้าบันไดหนีไฟ	-	- ดังภาพที่ 23

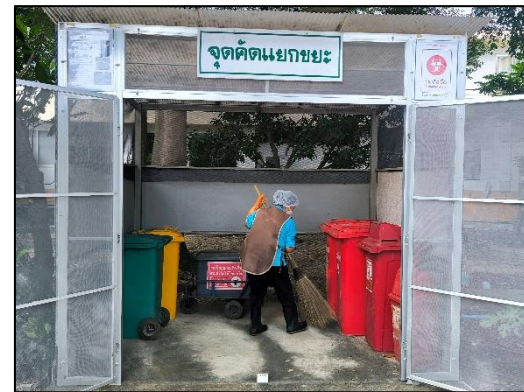
ภาพที่ 37 กิจกรรมทำความสะอาดจุดพักขยะ

5. ให้แม่บ้านทำความสะอาดที่พักขยะรวมทุกครั้งที่เก็บขนเสร็จเรียบร้อย โดยน้ำชะล้างขยะจะต้องเข้าสู่ระบบบำบัดน้ำเสีย จากนั้นจะปล่อยซึมลงดินต่อไป	- โครงการจัดให้มีแม่บ้านทำความสะอาดที่พักขยะรวมทุกครั้งที่เก็บขนเสร็จเรียบร้อย โดยน้ำชะล้างขยะจะต้องเข้าสู่ระบบบำบัดน้ำเสีย จากนั้นจะปล่อยซึมลงดินต่อไป	-	- ดังภาพที่ 17 และภาพที่ 37

4.2 การสาธารณสุขและ อาชีวอนามัย (ต่อ)	5. ให้แม่บ้านทำความสะอาดที่พักรวมทุกครั้งที่เก็บขนเสร็จเรียบร้อย โดยน้ำชะล้างขยะจะต้องเข้าสู่ระบบบำบัดน้ำเสียชนิดเกรอะ-บำบัดไร้อากาศ และระบบเดิมอากาศ จากนั้นจะปล่อยซึมลงดินต่อไป	- โครงการจัดให้มีแม่บ้านทำความสะอาดที่พักรวมทุกครั้งที่เก็บขนเสร็จเรียบร้อย โดยน้ำชะล้างขยะจะต้องเข้าสู่ระบบบำบัดน้ำเสียชนิดเกรอะ-บำบัดไร้อากาศ และระบบเดิมอากาศ จากนั้นจะปล่อยซึมลงดินต่อไป	-	- ดังภาพที่ 17 และภาพที่ 37

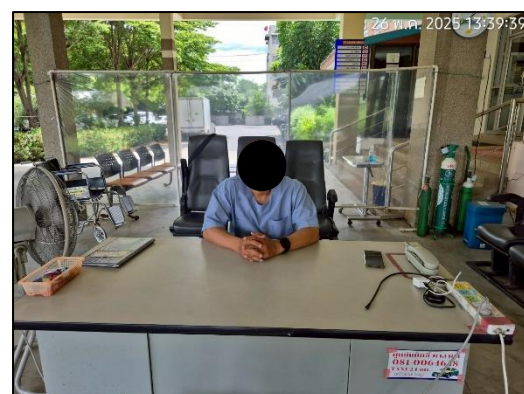
ภาพที่ 39 บุรุษพยาบาล

3.6 การใช้ประโยชน์ที่ดิน	-	-	-	-
4. คุณค่าต่อคุณภาพชีวิต				
4.1 สภาพเศรษฐกิจและสังคม	- จัดให้มีเวรยามรักษาความปลอดภัยตลอด 24 ชั่วโมง	- โครงการจัดให้มีบุรุษพยาบาลคอยอำนวยความสะดวกตลอด 24 ชั่วโมง	-	- ดังภาพที่ 39

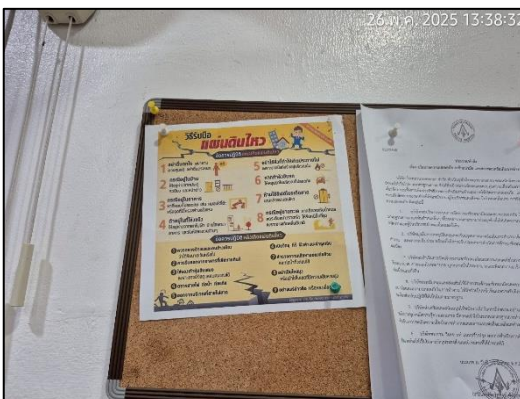
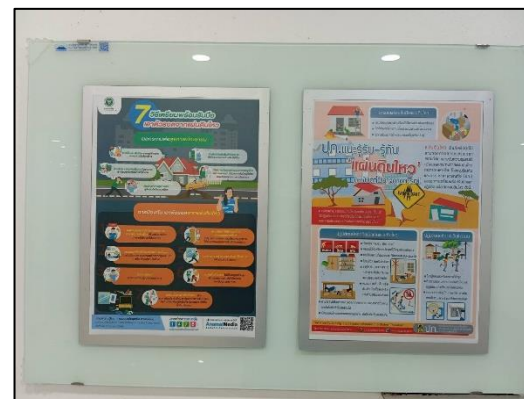
ภาพที่ 42 บอร์ดประชาสัมพันธ์

2. แผนระหว่างการเกิดแผ่นดินไหว ดังนี้ - อย่าตกใจ พยายามควบคุมสติ - ตั้งสติให้มั่น และรีบออกจากอาคารโดยเร็ว หนีจากสิ่งล้มทับได้ - ห้ามใช้ลิฟต์โดยเด็ดขาดขณะเกิดแผ่นดินไหว - ห้ามใช้เทียน ไม้ขีดไฟ เพราะอาจมีก๊าซรั่วอยู่บริเวณนั้น	- โครงการจัดให้มีการประชาสัมพันธ์ภายในโรงพยาบาลเกี่ยวกับวิธีการปฏิบัติตนเมื่อเกิดแผ่นดินไหว	-	- ดังภาพที่ 42

3. แผนหลังการเกิดแผ่นดินไหว - รีบออกจากอาคารที่เสียหายทันที เพราะอาจเกิดทรุดตัวของอาคารหรือพังทลายได้ - ตรวจสอบสายไฟ ท่อน้ำ ท่อก๊าซเพื่อป้องกันการเกิดอุบัติเหตุจากก๊าซรั่ว หากได้กลิ่นให้เปิดประตูหน้าต่างทุกบาน - หลีกเลี่ยงการเข้าไปในเขตที่มีความเสียหายสูง	- โครงการจัดให้มีการประชาสัมพันธ์ภายในโรงพยาบาลเกี่ยวกับวิธีการปฏิบัติตนเมื่อเกิดแผ่นดินไหว	-	- ดังภาพที่ 42

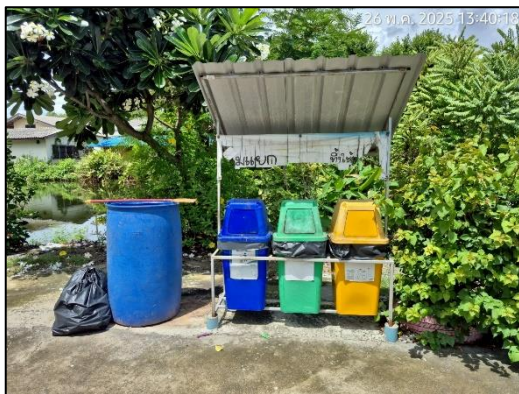
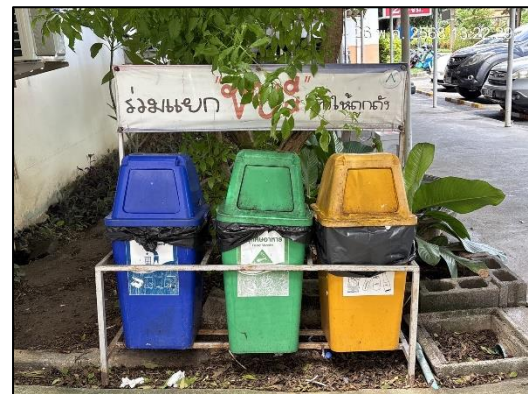
ภาพที่ 44 ถังขยะแยกประเภท

<b>3.3 การจัดการขยะ</b>	1. จัดให้มีถังขยะแยกสีตามชนิดขยะวางไว้บริเวณต่างๆ - สีฟ้า (ถุงพลาสติกสีดำ) : ขยะทั่วไป คือ จากเจ้าหน้าที่ หรือจากการธุรการ - สีน้ำเงิน (ถุงพลาสติกสีแดง) : ขยะติดเชื้อ คือ เลือด สารน้ำผู้ป่วย สำลีเข็มเย็บแผล เข็มฉีดยา ถุงมือ สายท่อ ต่างๆ - สีเขียว (ถุงพลาสติกสีเทา) : ขยะอันตราย คือ ยาหมดอายุ ขยะกระป๋องสี และถ่านไฟฉาย	- โครงการจัดให้มีถังขยะแยกประเภท วางไว้บริเวณตาม จุดต่างๆ ของโรงพยาบาล	-	- ดังภาพที่ 44
