รายงานผลการปฏิบัติตามมาตรการป้องกันและแก้ไขผลกระทบสิ่งแวดล้อม
และมาตรการติดตามตรวจสอบคุณภาพสิ่งแวดล้อม
ระยะดำเนินการ ระหว่างเดือนกรกฎาคม-ธันวาคม 2565
(ฉบับปกปิดข้อมูลที่มีกฎหมายคุ้มครอง)

โรงแรมเดอะ ยามา ภูเก็ต

(ชื่อเดิม โครงการ KATA YAMA)

บริษัท ปุณนาการ จำกัด

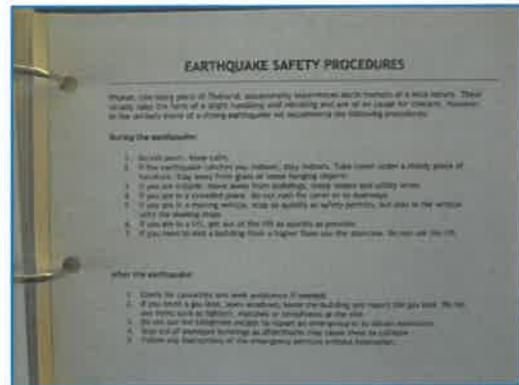
ภาพถ่ายที่ 2.2-1 ป้ายประชาสัมพันธ์เกี่ยวกับแผ่นดินไหวแก่พนักงาน และคู่มือปฏิบัติตัวเมื่อเกิดแผ่นดินไหว

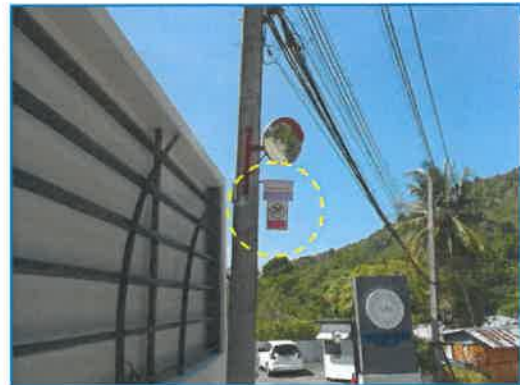
ภาพถ่ายที่ 2.2-2 ป้ายดับเครื่องยนต์เมื่อจอดรถและชะลอความเร็วรถ พร้อมจำกัดความเร็วรถ

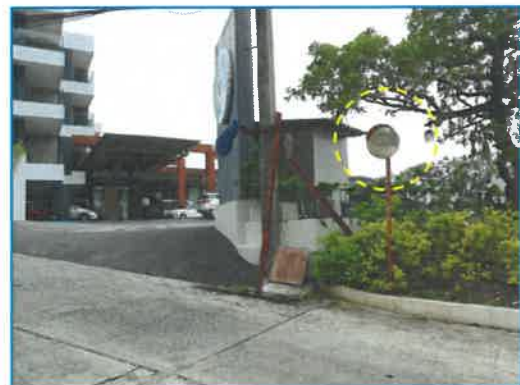
ภาพถ่ายที่ 2.2-3 กระงะกีดขวางบริเวณทางเข้า-ออกโรงแรม

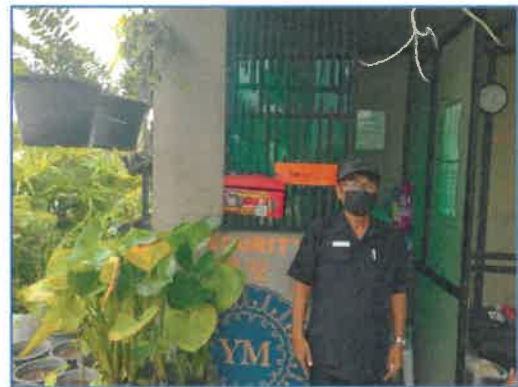
ภาพถ่ายที่ 2.2-5 เจ้าหน้าที่รักษาความปลอดภัย
ของโรงแรม

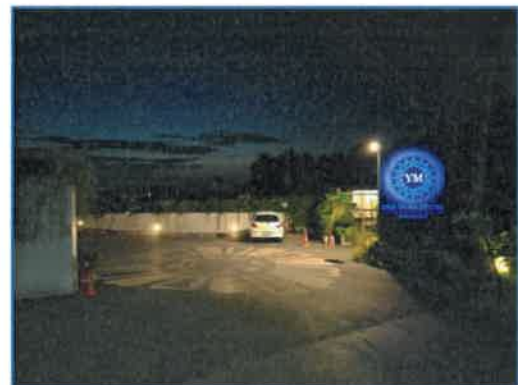
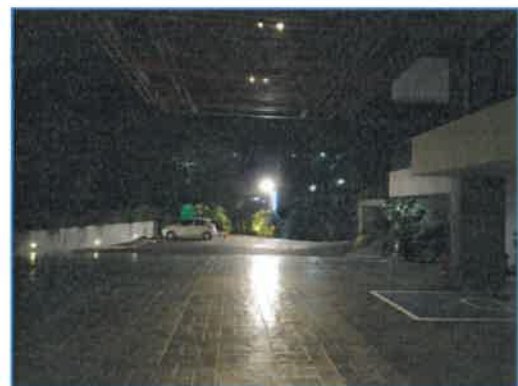
ภาพถ่ายที่ 2.2-6 ระบบไฟส่องสว่าง บริเวณทางเข้า-ออกโครงการ

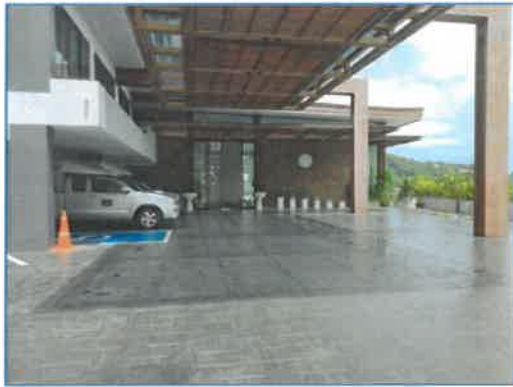
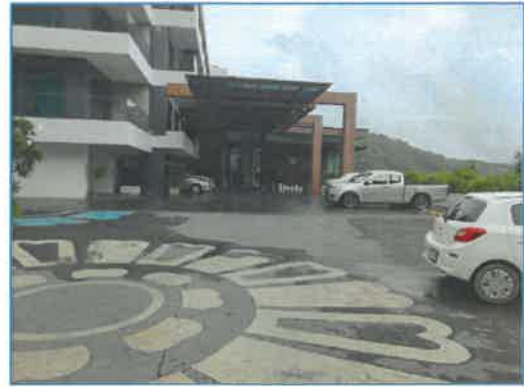
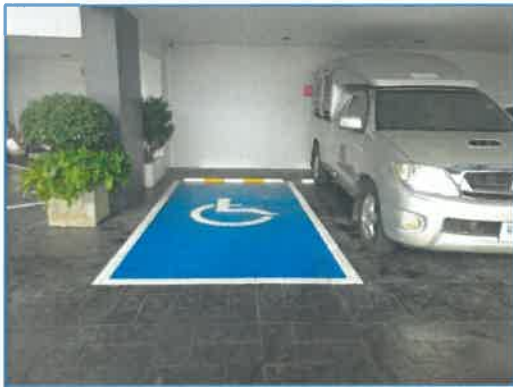
ภาพถ่ายที่ 2.2-7 ที่จอดรถภายในโรงแรม

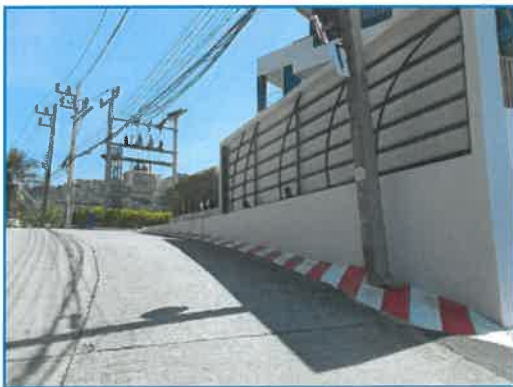
ภาพถ่ายที่ 2.2-8 แถบเครื่องหมายห้ามหยุดรถ

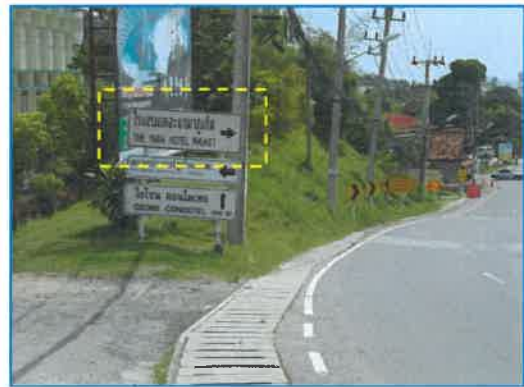
ภาพถ่ายที่ 2.2-9 ลูกศรแสดงทิศทางเดินรถเข้า-ออก

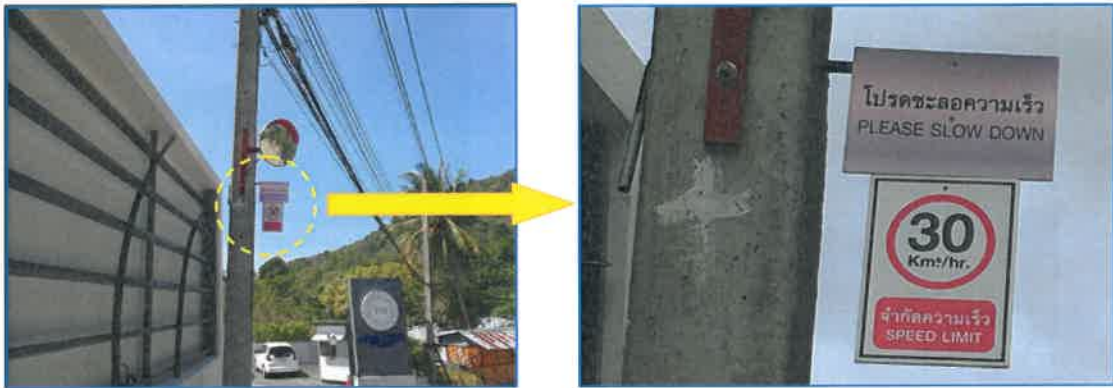
ภาพถ่ายที่ 2.2-10 ป้ายเตือนชะลอความเร็ว และจำกัดความเร็ว 30กม/ชม.

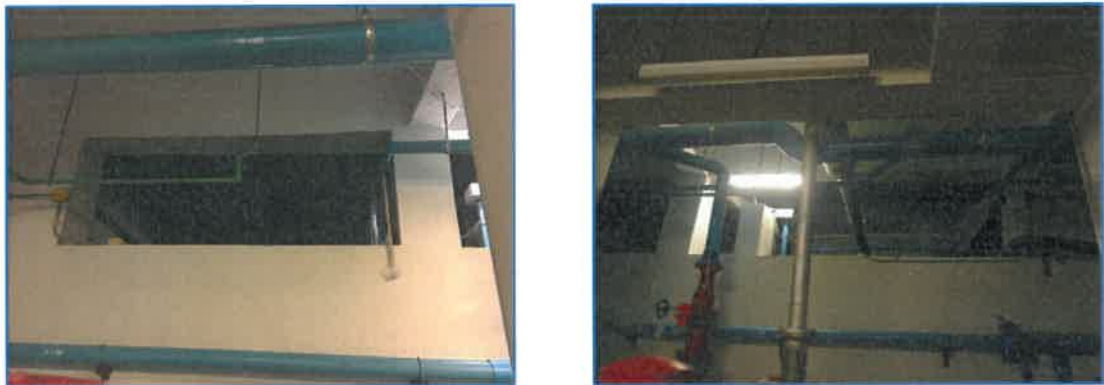
ภาพถ่ายที่ 2.2-11(1) ถังเก็บน้ำใต้ดินและถังเก็บน้ำชั้นดาดฟ้า

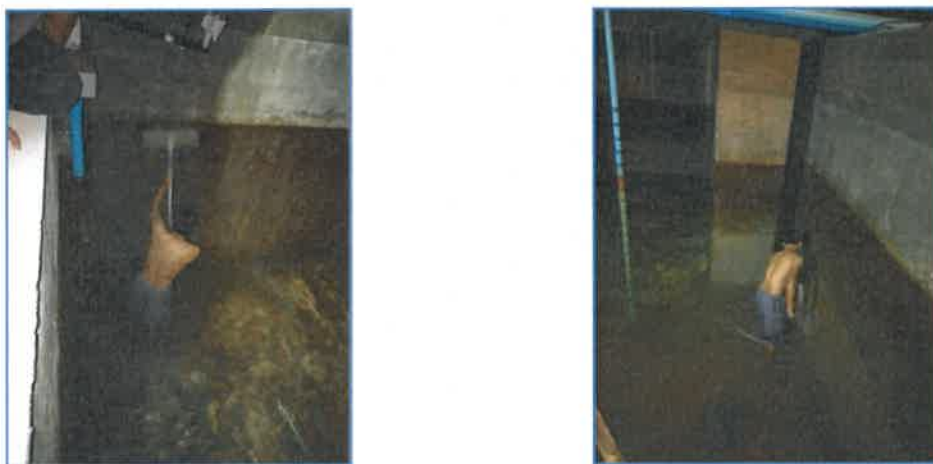
ภาพถ่ายที่ 2.2-11(2) การล้างทำความสะอาดถังน้ำใช้และระบบกรองน้ำใช้

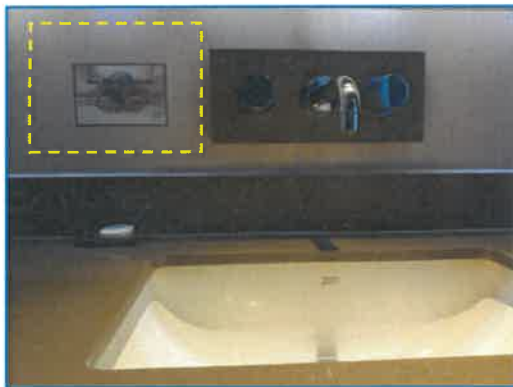
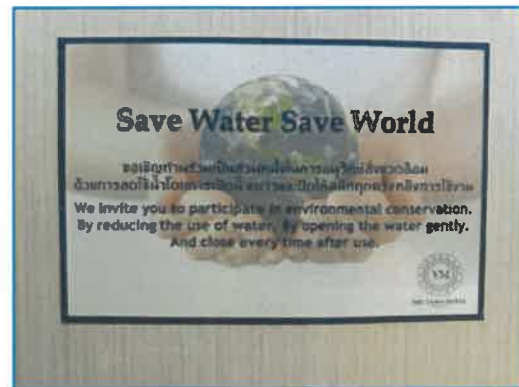
ภาพถ่ายที่ 2.2-12ป้ายรณรงค์การประหยัดน้ำในห้องพักลูกค้า

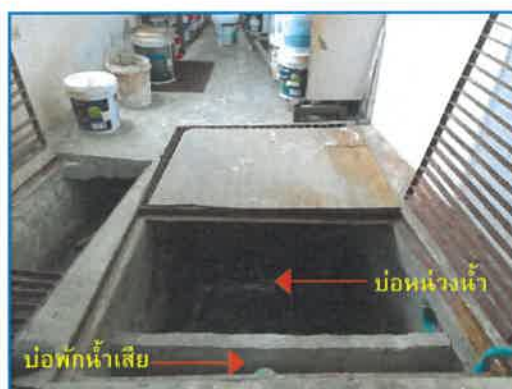
ภาพถ่ายที่ 2.2-13 บ่อน้ำและบ่อพักน้ำเสีย พร้อมตะแกรงดักมูลฝอย

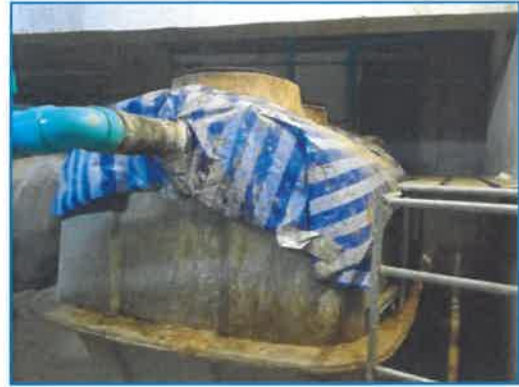
ภาพถ่ายที่ 2.2-16(1)ระบบบำบัดน้ำเสียของโรงแรม

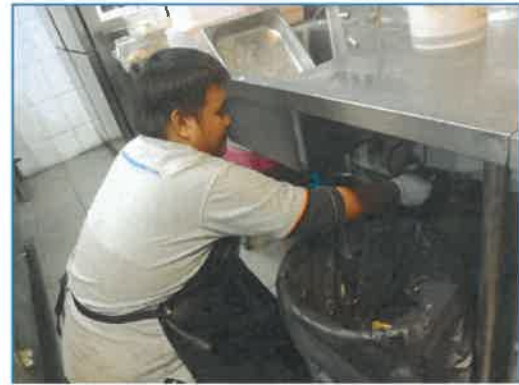
ภาพถ่ายที่ 2.2-16(3) การตัดกากไขมัน

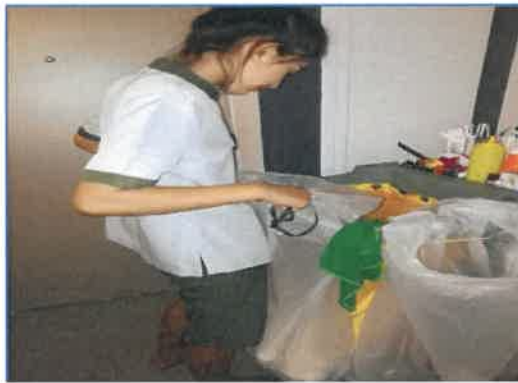
มีสจ๊วตทำหน้าที่รวบรวมขยะมูลฝอยจากพื้นที่ส่วนต่าง ๆ

ภาพถ่ายที่ 2.2-18 การรวบรวมขยะจากพื้นที่ต่าง ๆ และถึงขยะมูลฝอยในพื้นที่ต่าง ของโรงแรม

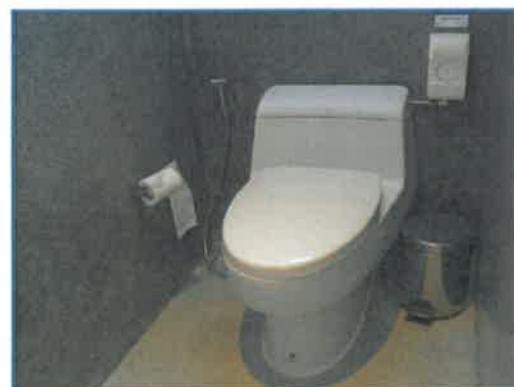
ห้องน้ำส่วนกลาง

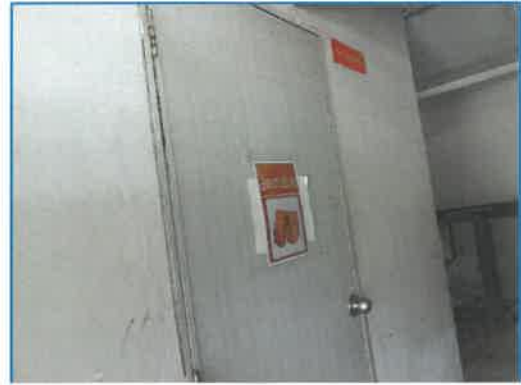
ห้องพักขยะแห้งและขยะรีไซเคิล

ภาพถ่ายที่ 2.2-19 ห้องพักขยะรวมและจุดรวบรวมขยะรีไซเคิลและขยะอันตรายของโรงแรม

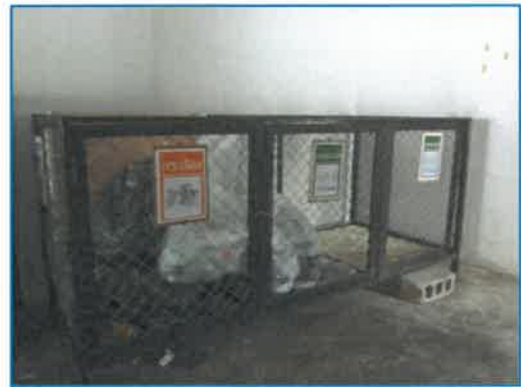
ถังขยะรีไซเคิล

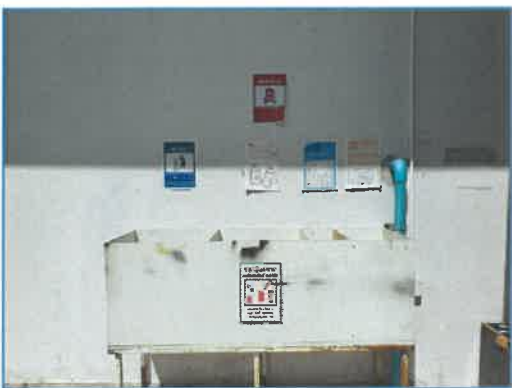
ขยะอันตราย

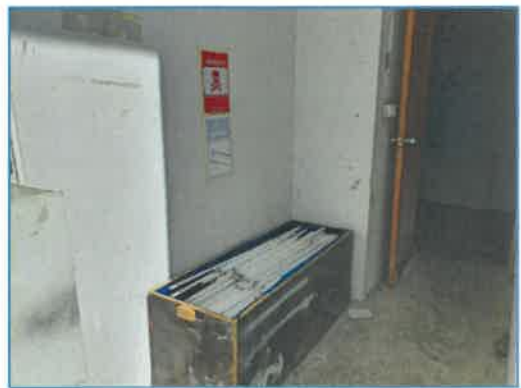
ขยะอันตราย

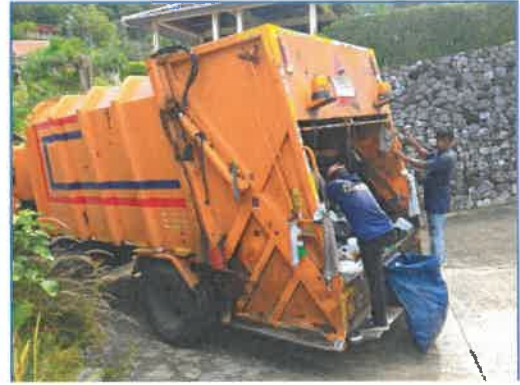
ภาพถ่ายที่ 2.2-19 ห้องพักขยะรวม จุบรวมรวมขยะรีไซเคิลและขยะอันตรายของโรงแรม
และการเข้าเก็บขนขยะของเทศบาล (ต่อ)

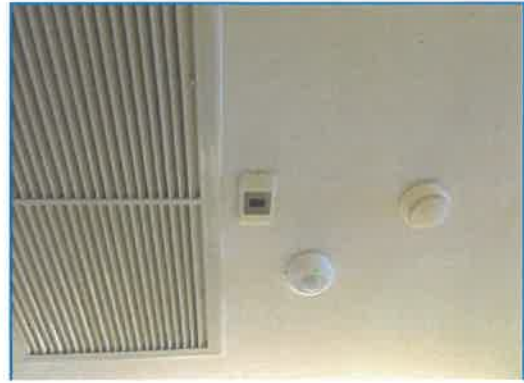
ภาพถ่ายที่ 2.2-24 อุปกรณ์ไฟฟ้าส่องสว่างในห้องน้ำส่วนกลางแบบมีเซ็นเซอร์ตรวจจับ

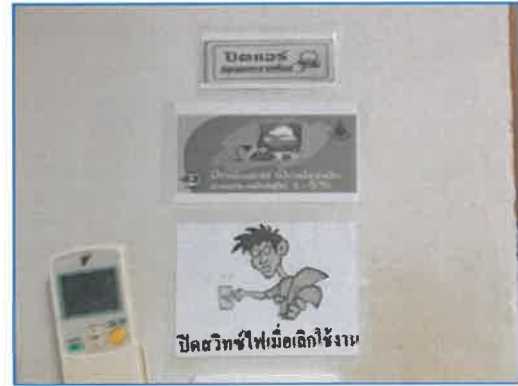
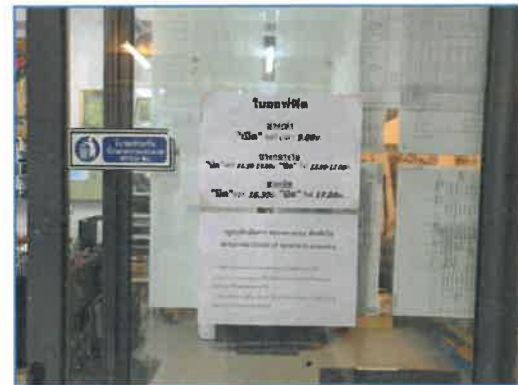
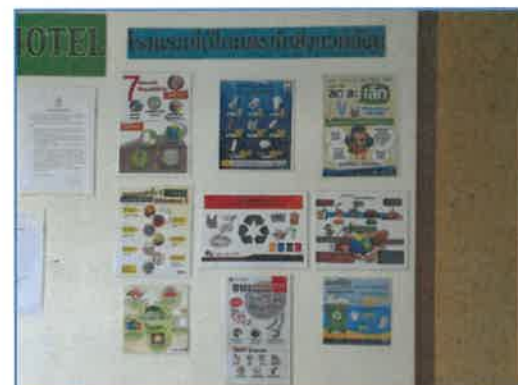
ภาพถ่ายที่ 2.2-26 ป้ายรณรงค์การประหยัดพลังงานและป้ายเข้าร่วมโครงการ Green Hotel

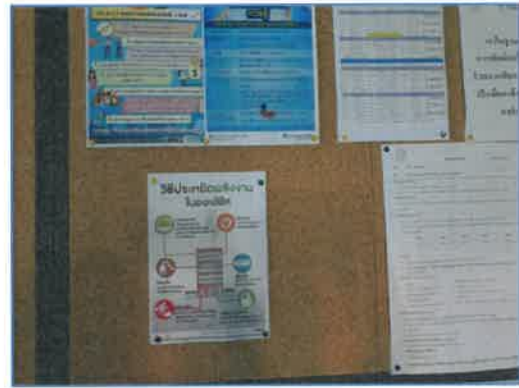
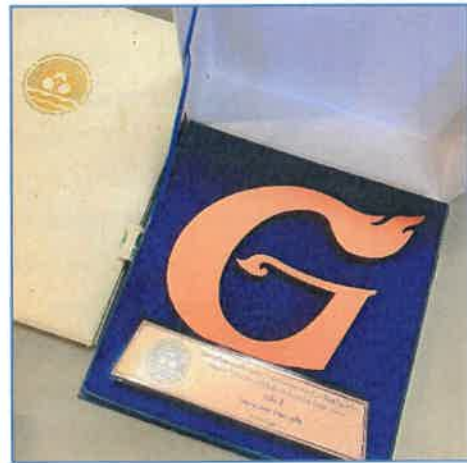
ภาพถ่ายที่ 2.2-26 ป้ายรณรงค์การประหยัดพลังงานและป้ายเข้าร่วมโครงการ Green Hotel(ต่อ)

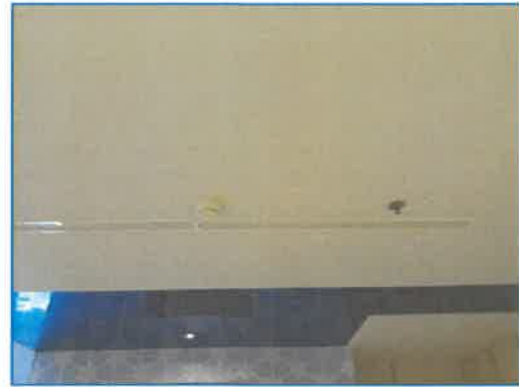
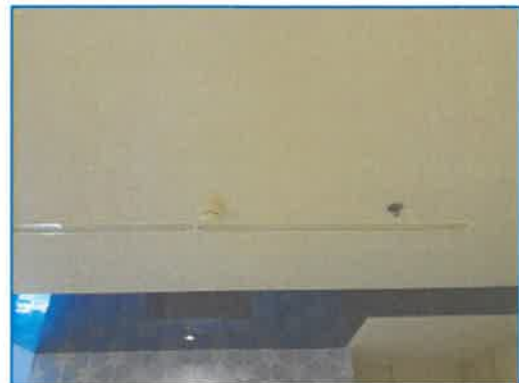
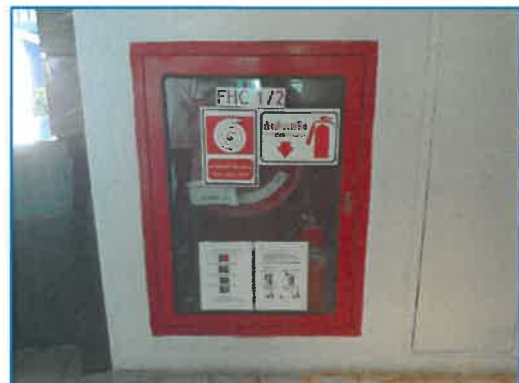
ภาพถ่ายที่ 2.2-28 ระบบแจ้งเตือนอัคคีภัยและป้องกันอัคคีภัยภายในโรงแรม

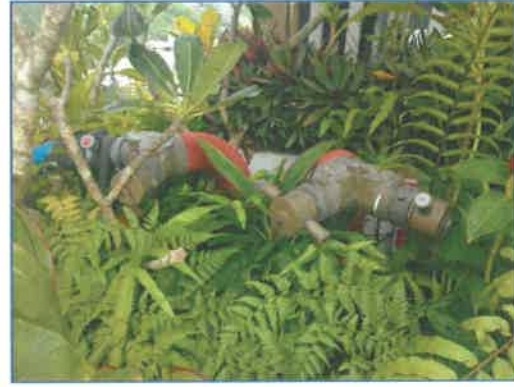
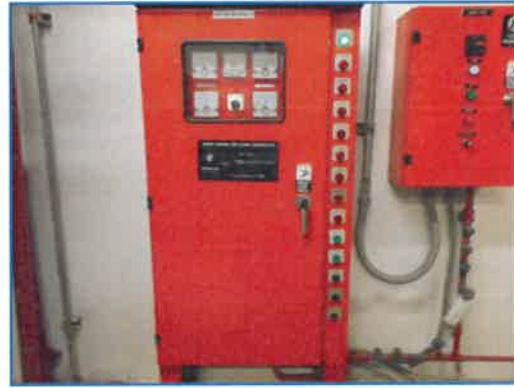
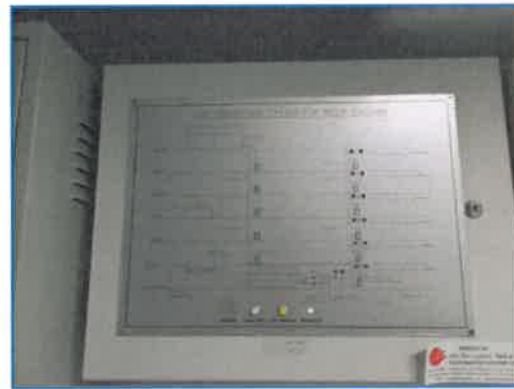
ภาพถ่ายที่ 2.2-28 ระบบแจ้งเตือนอัคคีภัยและป้องกันอัคคีภัยภายในโรงแรม (ต่อ)

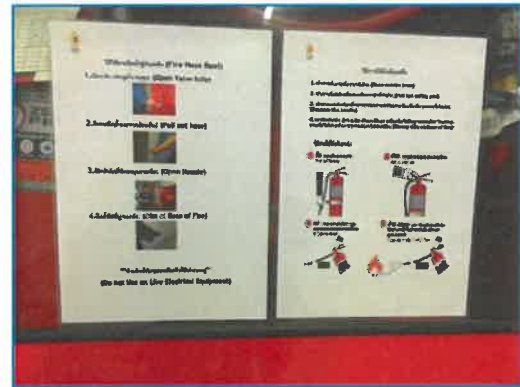
ภาพถ่ายที่ 2.2-30 บ้ายแสดงวิธีการใช้อุปกรณ์ดับเพลิง

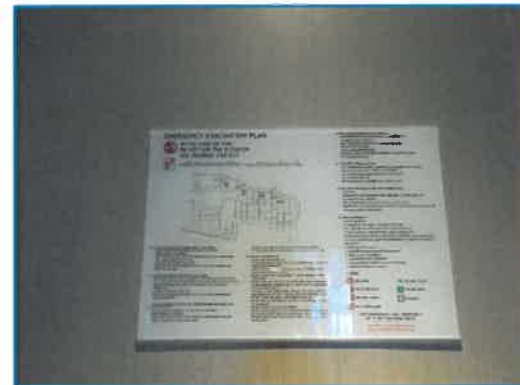
ภาพถ่ายที่ 2.2-31 บ้ายแสดงเส้นทางการอพยพหนีไฟของโรงแรม

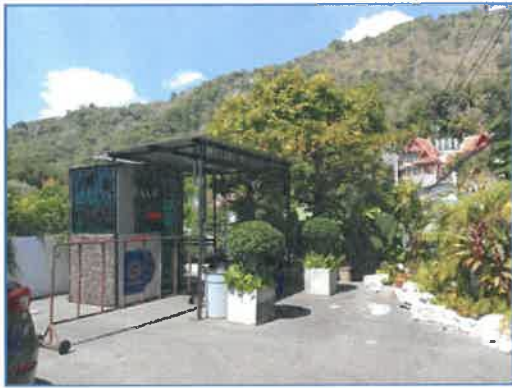
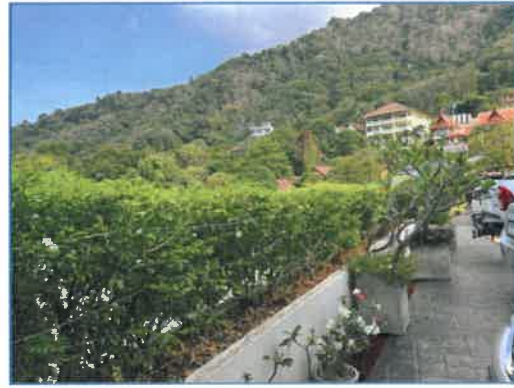
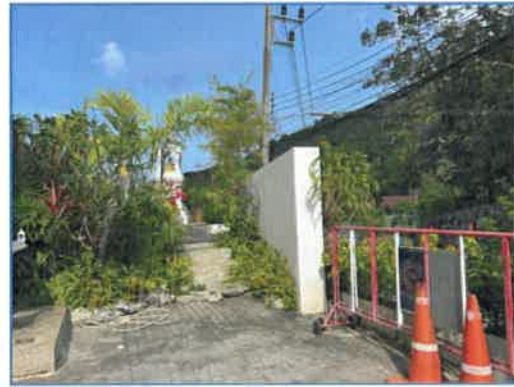
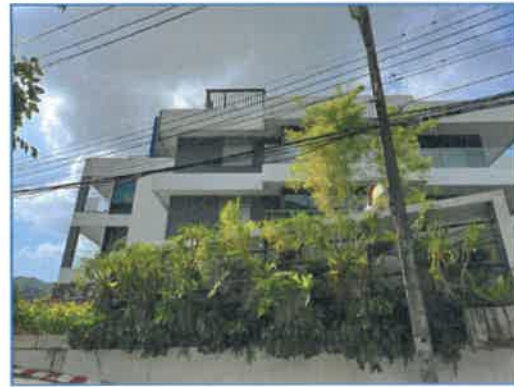
ภาพถ่ายที่ 2.2-38 พื้นที่สีเขียวของโรงแรม

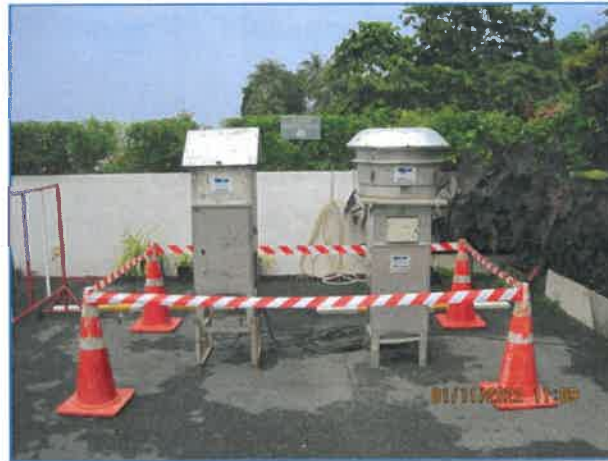
จากผลการตรวจวัดคุณภาพอากาศพบว่า ความเข้มข้นของฝุ่นละอองทั้งหมด เฉลี่ย 24 ชั่วโมง มีค่าเท่ากับ 0.026 มิลลิกรัมต่อลูกบาศก์เมตร และฝุ่นละอองขนาดเล็กกว่า 10 ไมครอน เฉลี่ย 24 ชั่วโมง มีค่าเท่ากับ 0.014 มิลลิกรัมต่อลูกบาศก์เมตร เมื่อนำผลตรวจวัดความเข้มข้นของฝุ่นละอองทั้งหมด และฝุ่นละอองขนาดเล็กกว่า 10 ไมครอน มาเปรียบเทียบกับเกณฑ์ค่ามาตรฐานคุณภาพอากาศในบรรยากาศโดยทั่วไป ตามประกาศคณะกรรมการสิ่งแวดล้อมแห่งชาติ ฉบับที่ 24 (พ.ศ. 2547) พบว่า คุณภาพอากาศที่ตรวจวัดได้บริเวณพื้นที่โรงแรมมีค่าอยู่ในเกณฑ์มาตรฐานที่กำหนดผลการตรวจวัดแสดงได้ดังตารางที่ 3.4.1-1

ภาพที่ 3.4.1-1 การตรวจวัดคุณภาพอากาศในบรรยากาศ

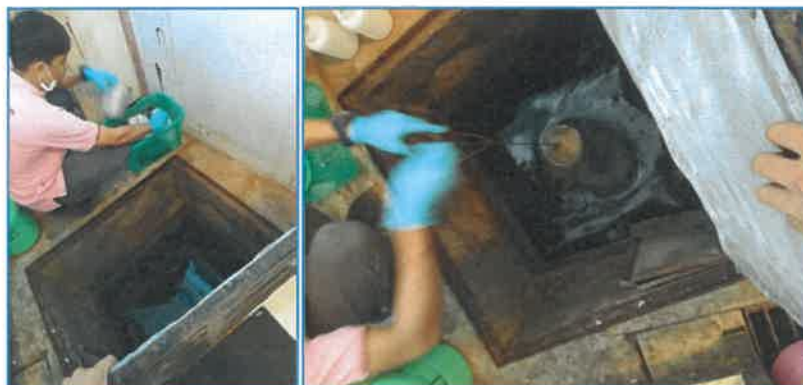
ภาพถ่ายการเก็บตัวอย่างน้ำทิ้งจากบ่อตรวจคุณภาพน้ำ

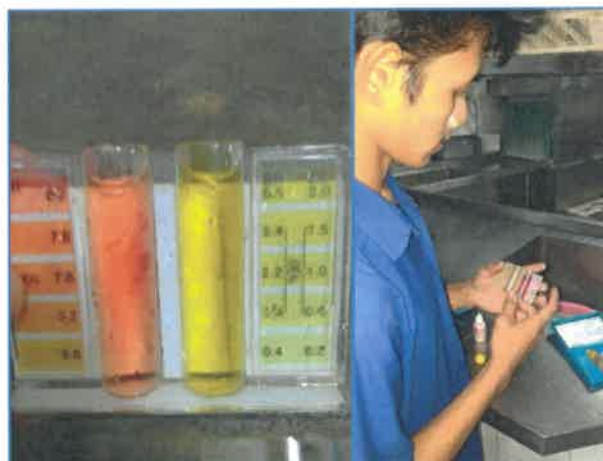
โรงแรมจัดให้มีเจ้าหน้าที่รับผิดชอบทำการตรวจวิเคราะห์ความเป็นกรดต่าง และค่าคลอรีนอิสระคงเหลือของสระว่ายน้ำในโรงแรม วันละ 2 ครั้ง ในเวลา 09.30 น. และ 17.30 น. ซึ่งควบคุมให้ค่า pH อยู่ในช่วง 7.2-7.8 และคลอรีนอิสระคงเหลือ อยู่ในช่วง 1.0-3.0 มิลลิกรัมต่อลิตร ตามมาตรฐานของ National Spa & Pool Institute (NSPI) ผลการวิเคราะห์คุณภาพสระว่ายน้ำ รายละเอียดแสดงดังเอกสารแนบที่ 16

ภาพถ่ายที่ 3.4.3-1 การตรวจเช็คค่าความเป็นกรดต่างและคลอรีนอิสระคงเหลือของสระว่ายน้ำประจำวัน
