รายงานผลการปฏิบัติตามมาตรการป้องกันและแก้ไขผลกระทบสิ่งแวดล้อม
และมาตรการติดตามตรวจสอบคุณภาพสิ่งแวดล้อม
ระหว่างเดือนกรกฎาคม-ธันวาคม 2565 (ระยะดำเนินการ)
(ฉบับปกปิดข้อมูลที่มีกฎหมายคุ้มครอง)

โครงการ อะความีเนียม คอนโดมิเนียม

ตำบลเกาะแก้ว อำเภอเมืองภูเก็ต จังหวัดภูเก็ต

มกราคม 2566

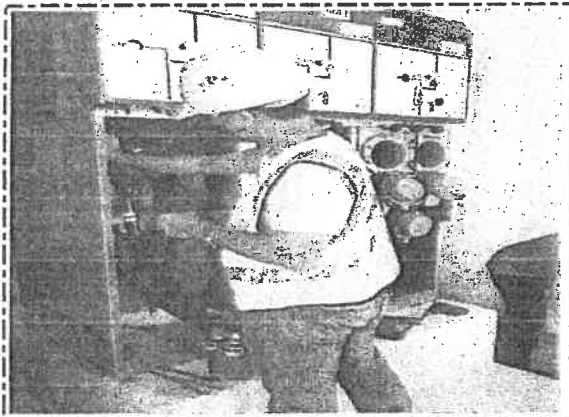
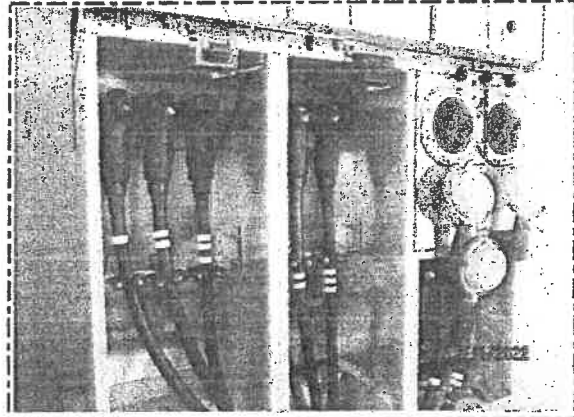
ตรวจเช็คสภาพทั่วไปของ RMU

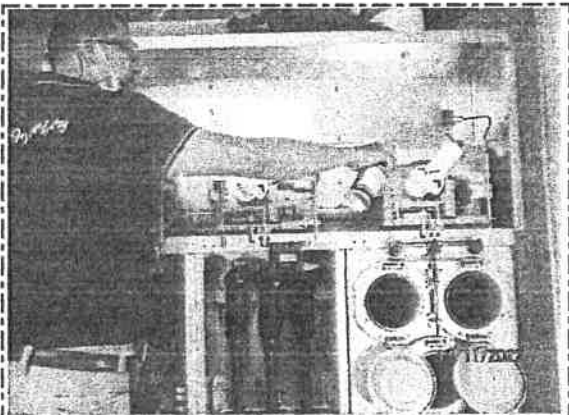
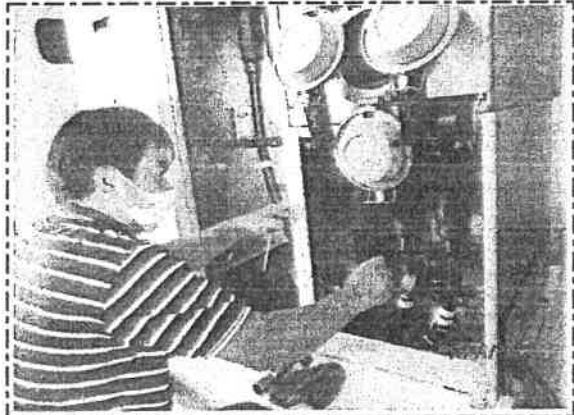
ตรวจเช็คและทำความสะอาดภายใน RMU

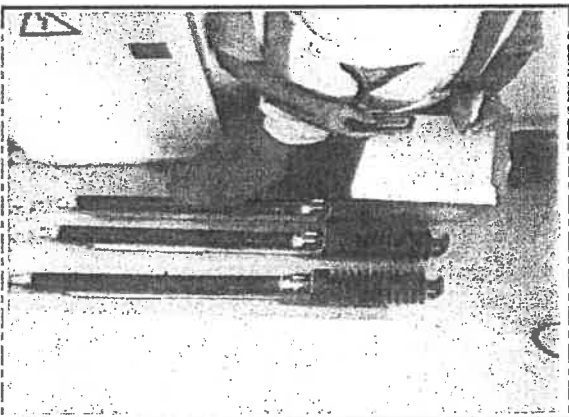
ตรวจเช็คสภาพฟิวส์ของ RMU

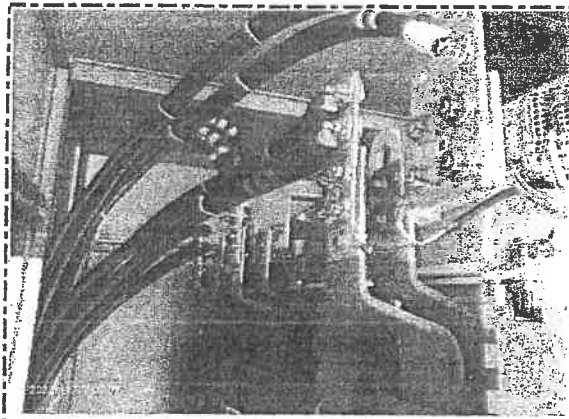
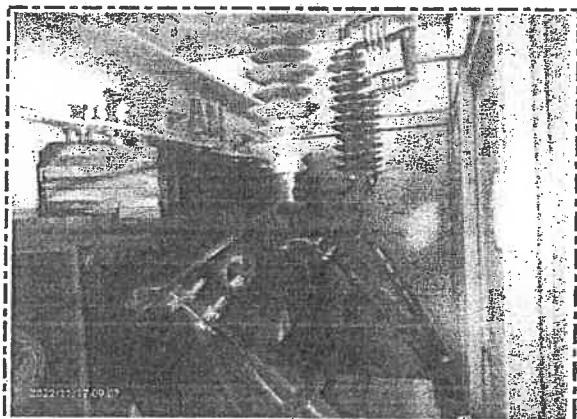
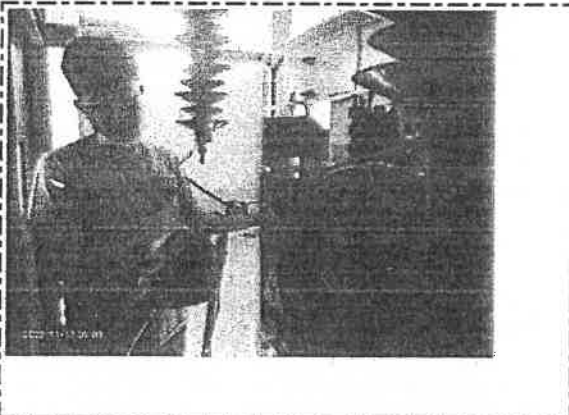
ตรวจเช็คและทำความสะอาดภายในหม้อแปลงไฟฟ้า

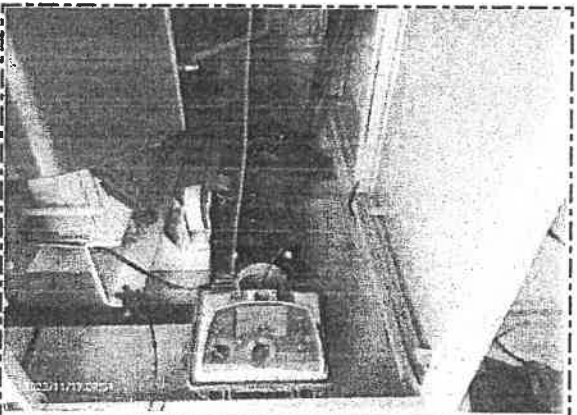
ตรวจสอบค่าพารามิเตอร์ของหม้อแปลง

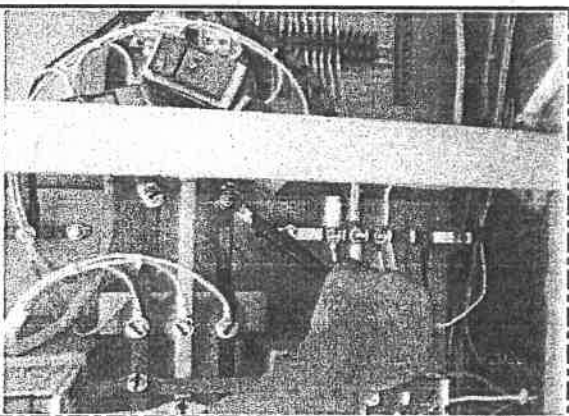
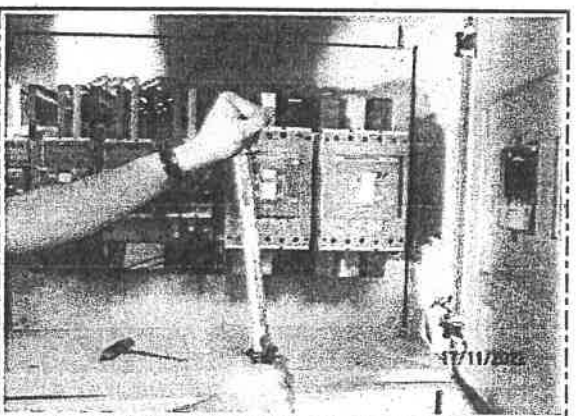
ขัน Torque ตามจุดต่างๆ

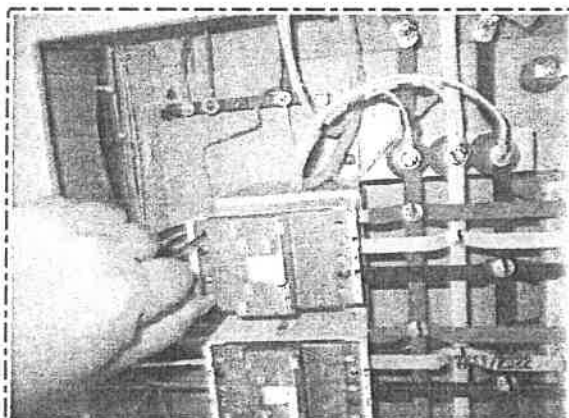
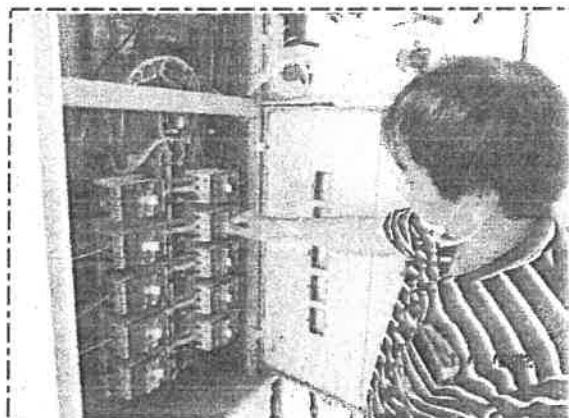
ขันน็อต เบรกเกอร์ตามจุดต่างๆ

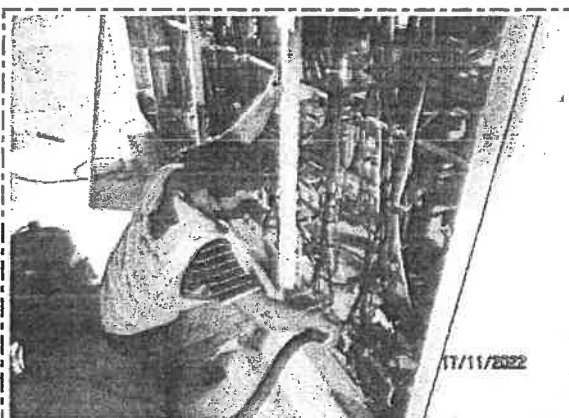
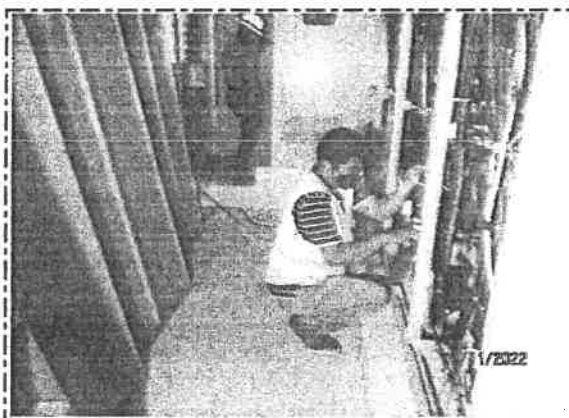
ทำความสะอาดตู้ MDB

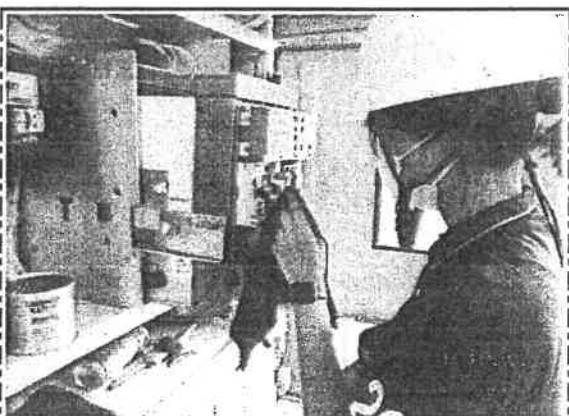
ตรวจสอบสภาพและทำความสะอาด Air Circuit Breaker

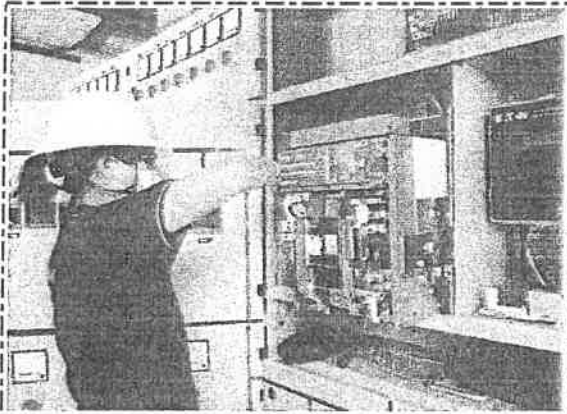
ตรวจสอบสภาพทั่วไปของ Air Circuit Breaker

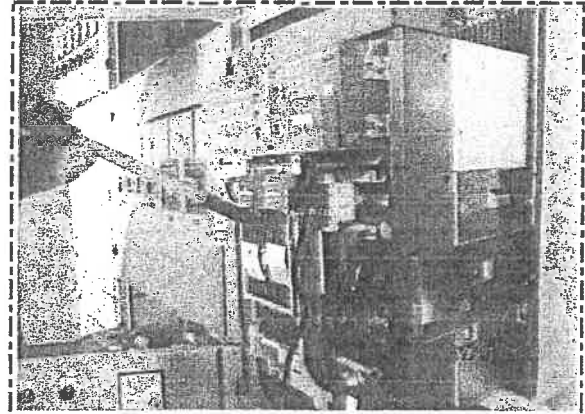
ตรวจสอบสภาพทั่วไปภายในตู้ Air Circuit Breaker

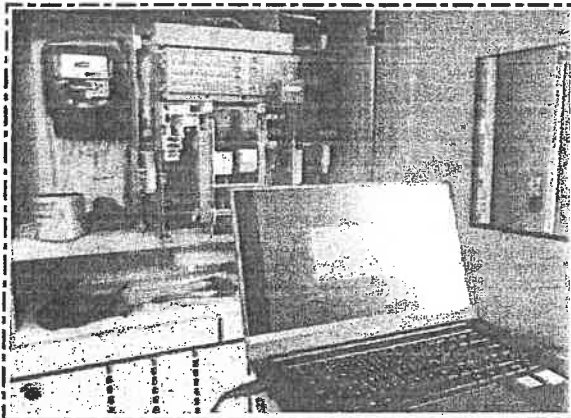
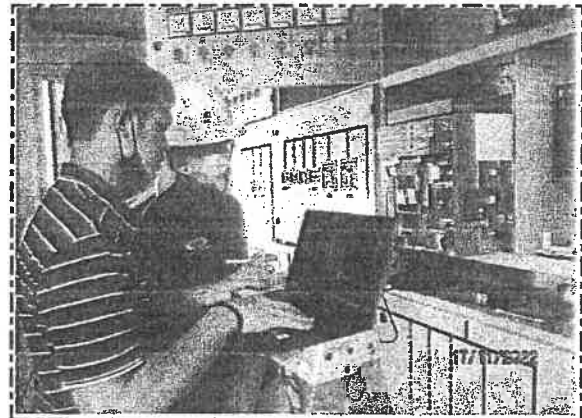
ตรวจสอบการทำงานของ ACB (Function Test)

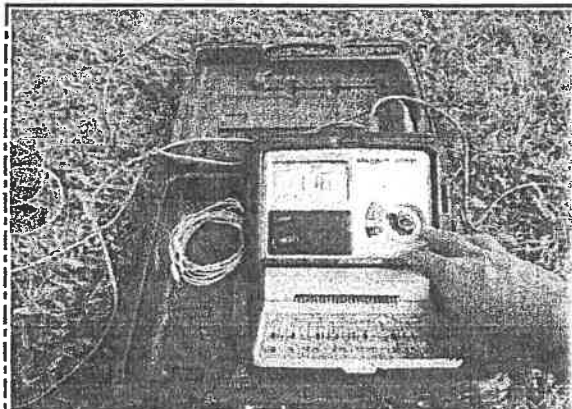
ตรวจวัดค่าการวัดระบบไฟฟ้า
