รายงานผลการปฏิบัติตามมาตรการป้องกันและแก้ไขผลกระทบสิ่งแวดล้อม  
และมาตรการติดตามตรวจสอบคุณภาพสิ่งแวดล้อม  
ระหว่างเดือนกรกฎาคม-ธันวาคม 2566 (ระยะดำเนินการ)  
(ฉบับปิดข้อมูลที่มีกฎหมายคุ้มครอง)

โครงการ อะความีเนียม คอนโดมิเนียม

ตำบลเกาะแก้ว อำเภอเมืองภูเก็ต จังหวัดภูเก็ต

กุมภาพันธ์ 2567

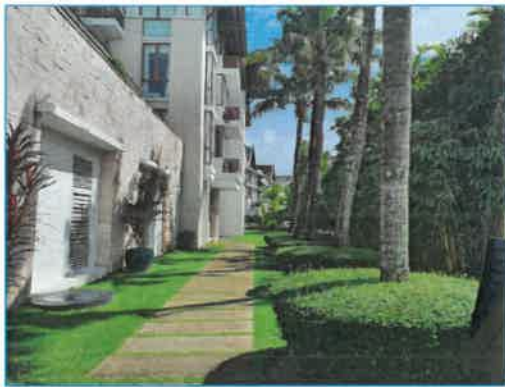
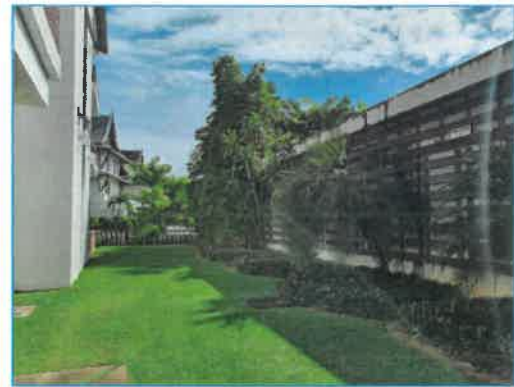
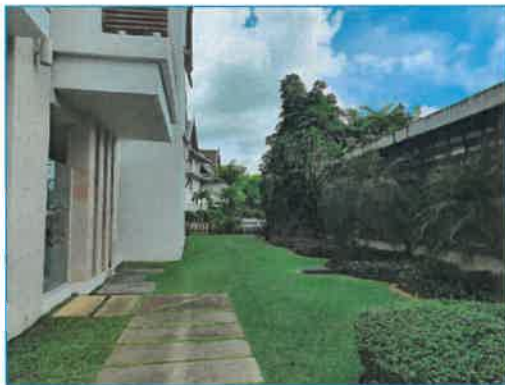
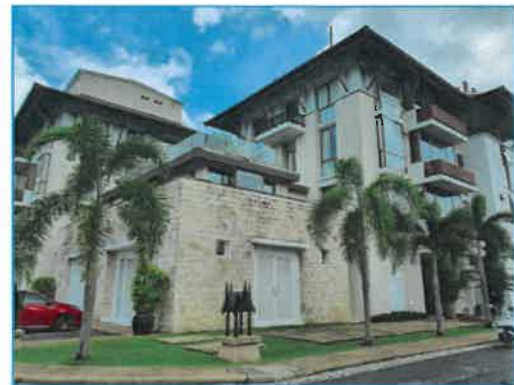
ภาพถ่ายที่ 2.2-1 พื้นที่สีเขียวภายในโครงการ

1. ทรัพยากรกายภาพ			
1.1 สภาพภูมิฐานและสภาพภูมิประเทศ	ควบคุมและดูแลสภาพภายในโครงการให้เป็นไปตามแบบ ภูมิสถาปัตย์ที่ได้ออกแบบไว้	✓ โครงการจัดให้มีการปลูกต้นไม้ชนิดต่างๆ เพื่อเป็นพื้นที่สีเขียวภายใน โครงการ และมีส่วนสวนคอยดูแลรักษาต้นไม้ให้มีสภาพเรียบร้อย ตลอดเวลา	- ภาพถ่ายที่ 2.2-1 พื้นที่สีเขียวภายใน โครงการ

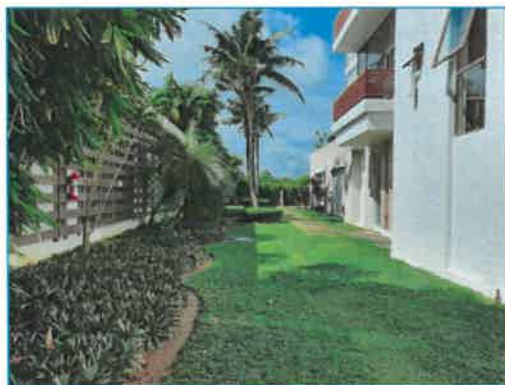
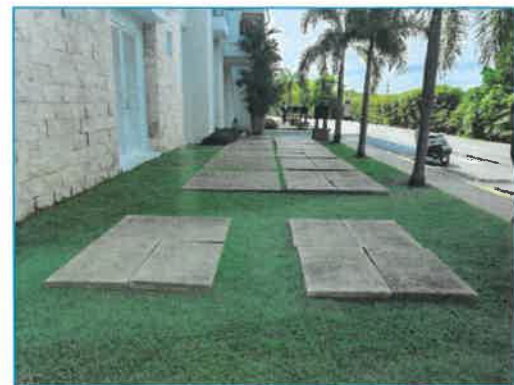
ภาพถ่ายที่ 2.2-2 การปลูกพืชคลุมดินภายในโครงการ

1.2 ทรัพยากรดิน	ปลูกต้นไม้ จัดสวน และปลูกหญ้าคลุมดินในบริเวณที่จัด ให้เป็นพื้นที่สีเขียวของโครงการ และดูแลรักษาให้อยู่ใน สภาพดีอยู่เสมอ	✓ โครงการจัดให้มีการปลูกพืชคลุมดินชนิดต่างๆ เพื่อป้องกันการชะ ล้างพังทลายของดิน	- ภาพถ่ายที่ 2.2-2 การปลูกพืชคลุมดิน ภายในโครงการ

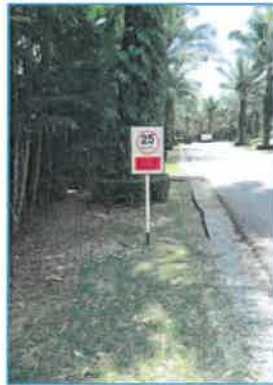
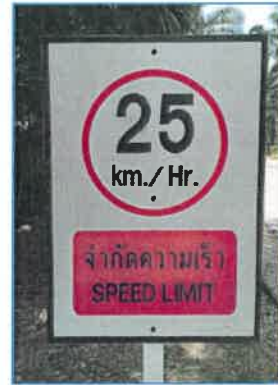
1.3 สภาพภูมิอากาศ และ อุตุนิยมวิทยา	จำกัดความเร็วรถ ขณะแล่นเข้า-ออกพื้นที่โครงการ ให้มี ความเร็วไม่เกิน 30 กิโลเมตร/ชั่วโมง	✓ โครงการออบล์ ภูเก็ต มาริน่า ได้จัดทำป้ายจำกัดความเร็วรถที่เข้าสู่ โครงการ ไม่เกิน 25 กิโลเมตรต่อชั่วโมง	- ภาพถ่ายที่ 2.2-3 ป้ายจำกัดความเร็วรถ

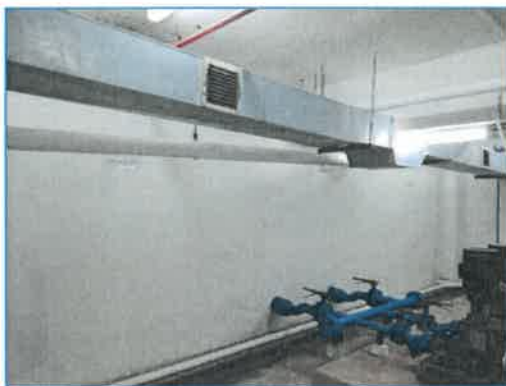
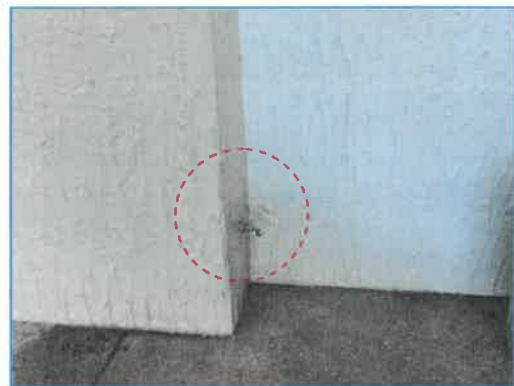
ภาพถ่ายที่ 2.2-5 ถังเก็บน้ำรดน้ำต้นไม้และก๊อกน้ำรดน้ำต้นไม้

องค์ประกอบทาง สิ่งแวดล้อมและคุณค่าต่าง ๆ	มาตรการป้องกันและ แก้ไขผลกระทบสิ่งแวดล้อม	สรุปผลและรายละเอียดการปฏิบัติตามมาตรการ	เอกสารอ้างอิง
1.5 ทรัพยากรน้ำ	<p>รณรงค์ให้มีการใช้น้ำภายในโครงการอย่างประหยัดเพื่อลดปริมาณน้ำทิ้ง</p> <p>ควบคุมดูแลระบบบำบัดน้ำเสียและระบบน้ำน้ำกลับมาใช้ ให้สามารถทำงานอย่างมีประสิทธิภาพตลอดเวลา เพื่อให้ น้ำทิ้งมีความสกปรกน้อยที่สุดและถูกนำกลับไปได้ ประโยชน์ในปริมาณ 482.62 ลบ.ม./วัน</p> <p>จัดให้มีการนำน้ำจากบ่อพักน้ำใส ในระบบบำบัดน้ำเสีย ตอนปลายหรือชั้นที่สองของส่วนกลาง และระบบบำบัด น้ำเสียรวมแยกแต่ละส่วน กลับมาใช้ประโยชน์ใหม่ โดย เก็บในบ่อเก็บน้ำทิ้งของแต่ละระบบฯ รวมปริมาณ 482.62 ลบ.ม./วัน เช่น ล้างพื้นห้องพักขยะรวมหรือล้าง ถนนในโครงการ เป็นต้น เพื่อลดปริมาณการใช้น้ำจาก แหล่งน้ำ และเป็นการใช้ประโยชน์ทรัพยากรน้ำให้เกิด ประโยชน์สูงสุด ส่วนน้ำทิ้งบางส่วนที่เกินปริมาณตรึงเก็บ น้ำทิ้งแต่ละจุดที่มีปริมาณรวม 723.58 ลบ.ม./วัน ถ้าไม่ ถูกสูบไปใช้ก็จะถูกระบายผ่านระบบท่อซึ่งมีใต้ดินแบบ ก้างปลาเพื่อช่วยลดปริมาณและไม่ถูกระบายลงสู่สระน้ำ ของโครงการแต่อย่างใด</p>	<p>✓ = มาตรการที่สามารถปฏิบัติได้ <input checked="" type="checkbox"/> = มาตรการที่ปฏิบัติได้แต่ยังไม่ครบถ้วน <input checked="" type="checkbox"/> = มาตรการที่ยังไม่ได้ปฏิบัติ <input type="checkbox"/> = มาตรการที่ยังไม่ถึงเวลาปฏิบัติ</p> <p><input checked="" type="checkbox"/> โครงการอยู่ระหว่างติดตังป้ายช่วยกันประหยัดน้ำที่ส่วนกลางของโครงการ โดยมีแผนดำเนินการแล้วเสร็จปลายปี 2567</p> <p>✓ โครงการเลือกใช้ระบบบำบัดน้ำเสียที่ใช้เป็นระบบบำบัดน้ำเสียรวมที่มีประสิทธิภาพเป็นระบบบำบัดแบบชีวภาพ ผสมผสานแบบเดิมอากาศ จำนวน 2 ชุด สามารถรับน้ำเสียได้ 84ลูกบาศก์เมตร/วัน และเข้าสู่บ่อพักน้ำทิ้ง ก่อนระบายออกสู่ท่อระบายน้ำด้านหน้าโครงการ</p> <p>✓ น้ำทิ้งที่ผ่านการบำบัดแล้วจะถูกเก็บไว้ในถังเก็บน้ำ ขนาด 50 ลูกบาศก์เมตร จำนวน 2 ถัง เพื่อนำกลับมาใช้ประโยชน์ภายในโครงการ โดยนำมารดน้ำต้นไม้และทำความสะอาดพื้น ในกรณีที่มีปริมาณน้ำเกินขนาดของถังเก็บก็สามารถรองรับได้ น้ำส่วนที่เกินจะไหลลงสู่ท่อระบายน้ำด้านหน้าโครงการ</p>	<p>-</p> <p>- ภาพถ่ายที่ 2.2-4 ตำแหน่งระบบบำบัดน้ำเสีย</p> <p>- ภาพถ่ายที่ 2.2-5 ถังเก็บน้ำรตน้ำต้นไม้และก๊อกน้ำรดน้ำต้นไม้</p>

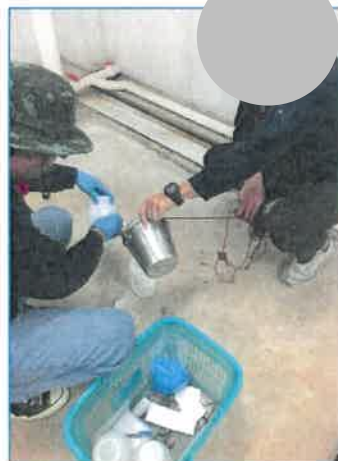
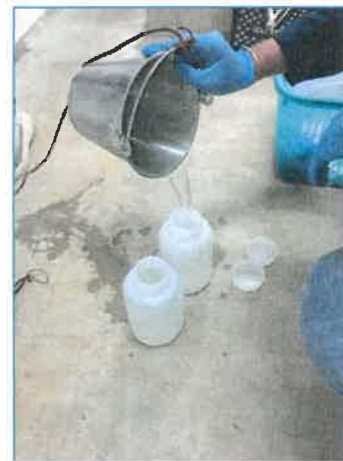
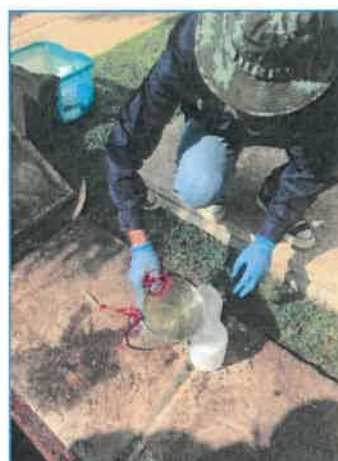
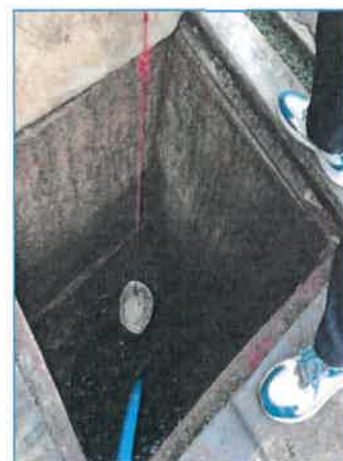
ภาพถ่ายที่ 3.4.1-1 การตรวจวัดคุณภาพน้ำทิ้งจากบ่อตรวจคุณภาพน้ำ

โครงการได้ว่าจ้างบริษัท บีเค เนเจอร์ ทอรัส จำกัด เข้าดำเนินการตรวจวัดคุณภาพน้ำทิ้งจากบ่อ  
ตรวจคุณภาพน้ำทิ้งระบบบำบัดน้ำเสียทั้งก่อนและหลังผ่านระบบ ระหว่างเดือนกรกฎาคม-ธันวาคม 2566  
เดือนละ 1 ครั้ง ภาพถ่ายการตรวจวัดคุณภาพน้ำทิ้งจากบ่อตรวจคุณภาพน้ำ แสดงดังภาพถ่ายที่ 3.4.1-1

เมื่อนำผลการตรวจวัดคุณภาพน้ำทิ้งจากบ่อน้ำพักทิ้งที่ผ่านการบำบัดแล้วมาเปรียบเทียบกับค่า  
มาตรฐานคุณภาพน้ำทิ้งจากอาคารประเภท ค ตามประกาศกระทรวงทรัพยากรธรรมชาติและสิ่งแวดล้อม เรื่อง  
กำหนดมาตรฐานควบคุมการระบายน้ำทิ้งจากอาคารบางประเภทและบางขนาด พ.ศ.2548 พบว่า คุณภาพน้ำ  
ทิ้งมีค่าอยู่ในเกณฑ์มาตรฐานที่กำหนดไว้ทั้งหมด ผลการตรวจวัดแสดงได้ดังตารางที่ 3.4.1-1
