รายงานผลการปฏิบัติตามมาตรการป้องกันและแก้ไขผลกระทบสิ่งแวดล้อม
และมาตรการติดตามตรวจสอบคุณภาพสิ่งแวดล้อม

ระหว่างเดือนมกราคม-มิถุนายน 2567 (ระยะดำเนินการ)

โครงการ อะความีเนียม คอนโดมิเนียม

ตำบลเกาะแก้ว อำเภอเมืองภูเก็ต จังหวัดภูเก็ต

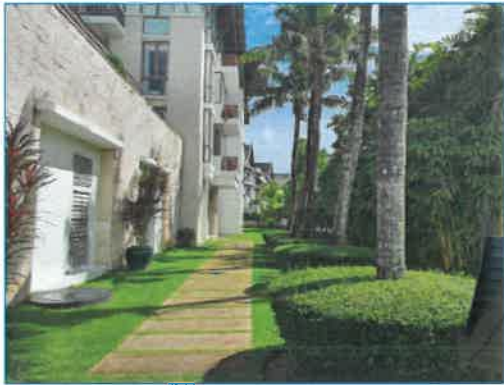
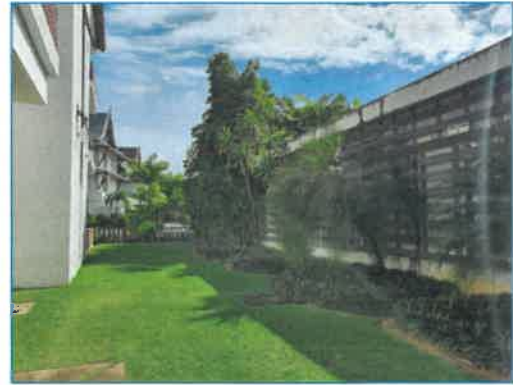
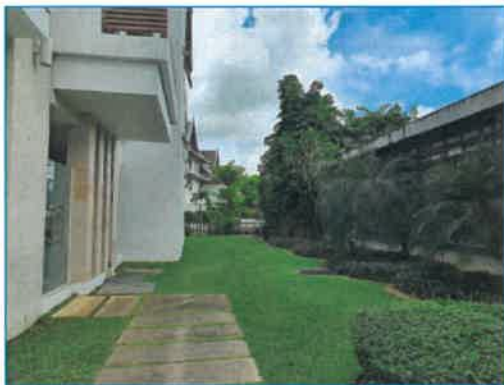
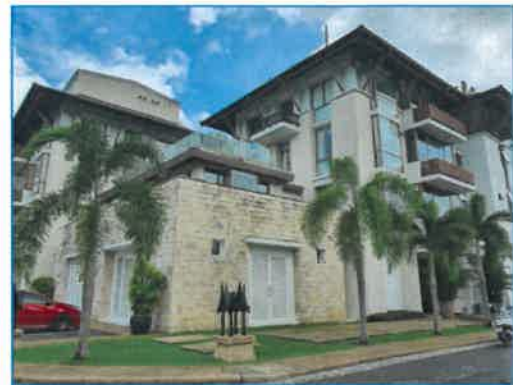
ภาพถ่ายที่ 2.2-1 พื้นที่สีเขียวภายในโครงการ

1. ทรัพยากรกายภาพ 1.1 สภาพภูมิस्थฐานและ สภาพภูมิประเทศ	ควบคุมและดูแลสภาพภายในโครงการให้เป็นไปตามแบบ ภูมิสถาปัตย์ที่ได้ออกแบบไว้	✓ โครงการจัดให้มีการปลูกต้นไม้ชนิดต่าง ๆ เพื่อเป็นพื้นที่สีเขียวภายใน โครงการ และมีความสวยงามด้วยดูแลรักษาด้านไม่ให้มีสภาพเรียบร้อย ตลอดเวลา	- ภาพถ่ายที่ 2.2-1 พื้นที่สีเขียวภายใน โครงการ

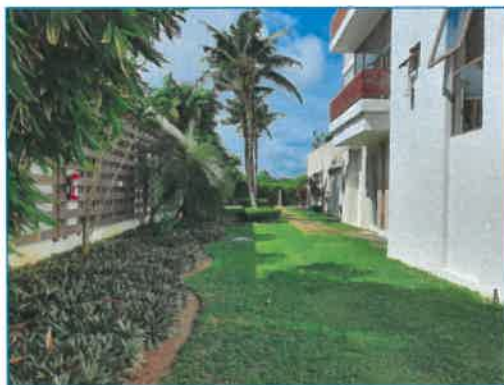
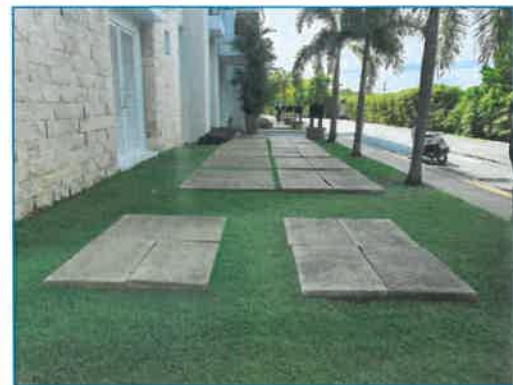
ภาพถ่ายที่ 2.2-2 การปลูกพืชคลุมดินภายในโครงการ

1.2 ทรัพยากรดิน	ปลูกต้นไม้ จัดสวน และปลูกหญ้าคลุมดินในบริเวณที่จัด ให้เป็นพื้นที่สีเขียวของโครงการ และดูแลรักษาให้อยู่ใน สภาพดีอยู่เสมอ	✓ โครงการจัดให้มีการปลูกพืชคลุมดินชนิดต่าง ๆ เพื่อป้องกันการชะ ล้างพังทลายของดิน	- ภาพถ่ายที่ 2.2-2 การปลูกพืชคลุมดิน ภายในโครงการ

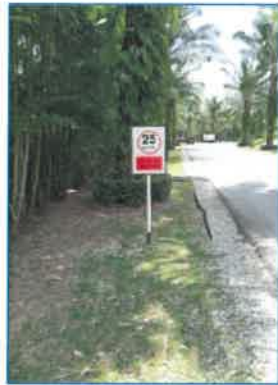
1.3 สภาพภูมิอากาศ และ อุตุนิยมวิทยา	จำกัดความเร็วรถ ขณะแล่นเข้า-ออกพื้นที่โครงการ ให้มี ความเร็วไม่เกิน 30 กิโลเมตร/ชั่วโมง	✓ โครงการรณรงค์ ภูเก็ต มาริน่า ได้จัดทำป้ายจำกัดความเร็วรถที่เข้าสู่ โครงการ ไม่เกิน 25 กิโลเมตรต่อชั่วโมง	- ภาพถ่ายที่ 2.2-3 ป้ายจำกัดความเร็วรถ

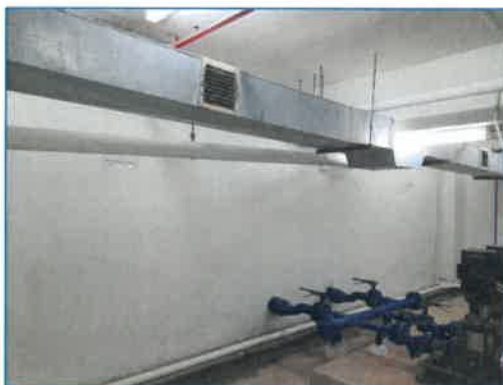
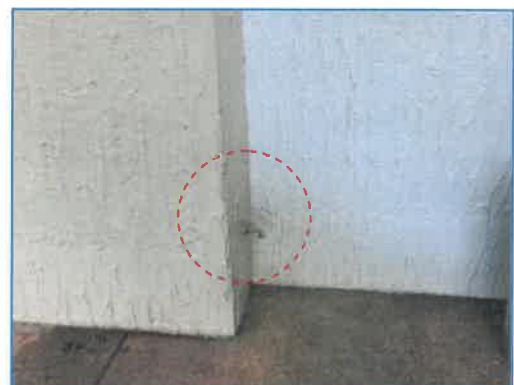
ภาพถ่ายที่ 2.2-5 ถังเก็บน้ำรดน้ำต้นไม้และก๊อกน้ำรดน้ำต้นไม้

องค์ประกอบทาง สิ่งแวดล้อมและคุณค่าต่างๆ	มาตรการป้องกันและ แก้ไขผลกระทบสิ่งแวดล้อม	สรุปผลและรายละเอียดการปฏิบัติตามมาตรการ	เอกสารอ้างอิง
1.5 ทรัพยากรน้ำ	<p>รณรงค์ให้มีการใช้น้ำภายในโครงการอย่างประหยัดเพื่อลดปริมาณน้ำทิ้ง</p> <p>ควบคุมดูแลระบบบำบัดน้ำเสียและระบบนำน้ำกลับมาใช้ ให้สามารถทำงานอย่างมีประสิทธิภาพตลอดเวลา เพื่อให้ น้ำทิ้งมีความสกปรกน้อยที่สุดและถูกนำกลับไปใช้ ประโยชน์ปริมาณ 482.62 ลบ.ม./วัน</p> <p>จัดให้มีการนำน้ำจากบ่อพักน้ำใส ในระบบบำบัดน้ำเสีย ตอนปลายหรือชั้นที่สองของส่วนกลาง และระบบบำบัด น้ำเสียรวมแยกแต่ละส่วน กลับมาใช้ประโยชน์ใหม่ โดย เก็บไปบ่อเก็บน้ำทิ้งของแต่ละระบบฯ รวมปริมาณ 482.62 ลบ.ม./วัน เช่น ส่วนพื้นที่ห้องพักรวมหรือล้าง ถนนในโครงการ เป็นต้น เพื่อลดปริมาณการใช้น้ำจาก แหล่งน้ำ และเป็นการใช้ประโยชน์ทรัพยากรน้ำให้เกิด ประโยชน์สูงสุด ส่วนน้ำทิ้งบางส่วนที่เกินปริมาณดังกล่าว น้ำทิ้งแต่ละจุดที่มีปริมาณรวม 723.58 ลบ.ม./วัน ถ้าไม่ ถูกสูบไปใช้ก็จะถูกระบายผ่านระบบท่อที่มีติดตั้งแบบ กักปลาเพื่อช่วยลดปริมาณและไม่ถูกระบายลงสู่สระน้ำ ของโครงการแต่อย่างใด</p>	<p>✓ = มาตรการที่สามารถปฏิบัติได้ <input checked="" type="checkbox"/> = มาตรการที่ปฏิบัติได้แต่ยังไม่ครบถ้วน <input checked="" type="checkbox"/> = มาตรการที่ยังไม่ได้ปฏิบัติ <input type="checkbox"/> = มาตรการที่ยังไม่ถึงเวลาปฏิบัติ</p> <p><input checked="" type="checkbox"/> โครงการอยู่ระหว่างติดตั้งป้ายช่วยกันประหยัดน้ำที่ส่วนกลางของโครงการ โดยมีแผนดำเนินการแล้วเสร็จปลายปี 2567</p> <p>✓ โครงการเลือกใช้ระบบบำบัดน้ำเสียที่เป็นระบบบำบัดน้ำเสียรวมที่มีประสิทธิภาพเป็นระบบบำบัดแบบชีวภาพ ผลสมผสานแบบเดิมอากาศ จำนวน 2 ชุด สามารถรับน้ำเสียได้ 84ลูกบาศก์เมตร/วัน และเข้าสู่บ่อพักน้ำทิ้ง ก่อนระบายออกสู่ท่อระบายน้ำด้านหน้าโครงการ</p> <p>✓ นำทิ้งที่ผ่านการบำบัดแล้วจะถูกเก็บไว้ในถังเก็บน้ำ ขนาด 50 ลูกบาศก์เมตร จำนวน 2 ถัง เพื่อนำกลับมาใช้ประโยชน์ภายในโครงการ โดยนำมารดน้ำต้นไม้และทำความสะอาดพื้นที่ในกรณีที่มีปริมาณน้ำเกินขนาดของถังเก็บที่สามารถรองรับได้ น้ำส่วนที่เกินจะไหลลงสู่ท่อระบายน้ำด้านหน้าโครงการ</p>	<p>-</p> <p>- ภาพถ่ายที่ 2.2-4 ตำแหน่งระบบบำบัดน้ำเสีย</p> <p>- ภาพถ่ายที่ 2.2-5 ถังเก็บน้ำรดน้ำต้นไม้และก๊อกน้ำรดน้ำต้นไม้</p>

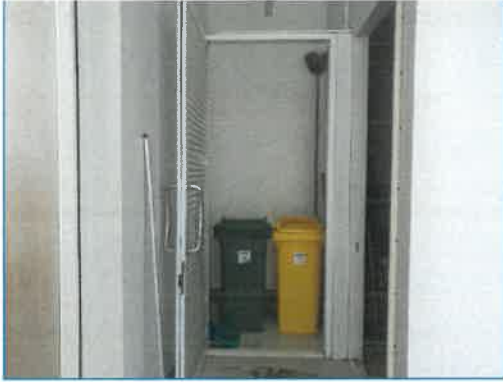
3.4 การจัดการมูลฝอย (ต่อ)	รณรงค์ให้เจ้าหน้าที่และผู้พักอาศัยในโครงการช่วยกัน รักษาความสะอาดภายในพื้นที่โครงการ และแยก ประเภทขยะก่อนทิ้ง	✓	- ภาพถ่ายที่ 2.2-6 ห้องพักรวมมูลฝอย

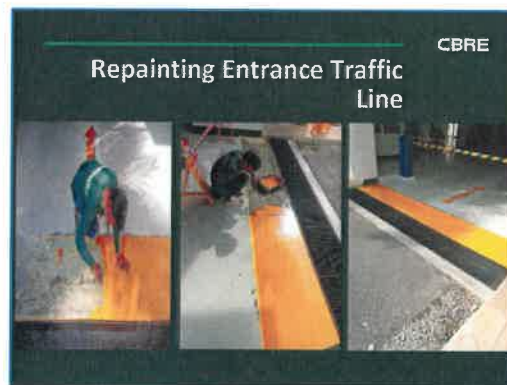
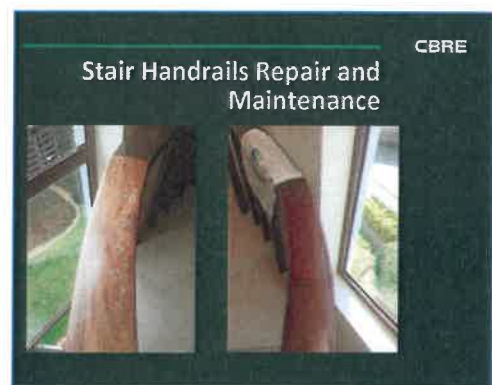
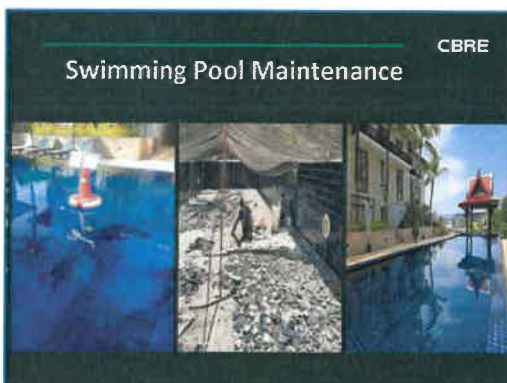
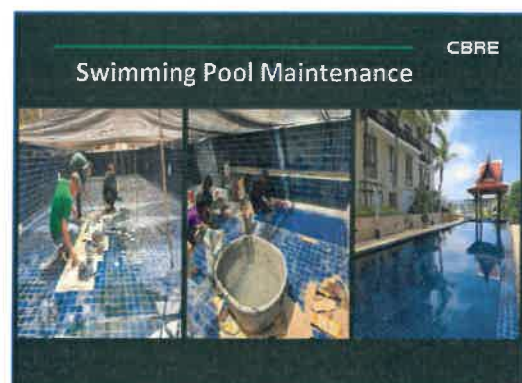
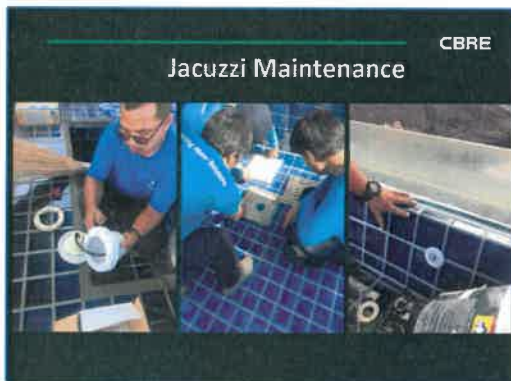
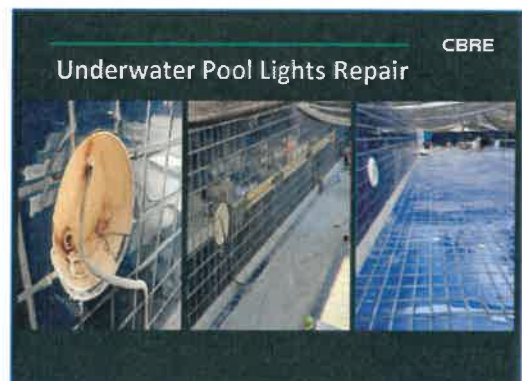
ภาพถ่ายที่ 2.2-12 การซ่อมแซมบำรุงรักษาอาคาร

4.5 สุนทรียภาพและการ ท่องเที่ยว	ควบคุมดูแลอาคารและบริเวณต่าง ๆ ภายในโครงการให้ อยู่ในสภาพดีและสวยงามอยู่เสมอ ตามแบบภูมิสถาปัตย์ ที่ออกแบบไว้	<input checked="" type="checkbox"/> โครงการมีการควบคุมควบคุมดูแลอาคารและบริเวณต่าง ๆ ภายใน โครงการให้อยู่ในสภาพดีและสวยงามอยู่เสมอ เช่น การซ่อมแซมจุดที่ ชำรุด หรือการทาสีอาคาร เป็นต้น	- ภาพถ่ายที่ 2.2-12 การซ่อมแซม บำรุงรักษาอาคาร

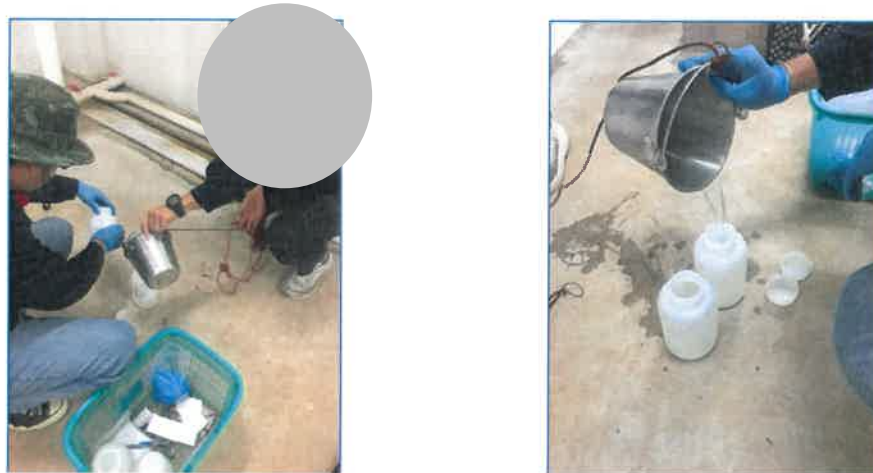
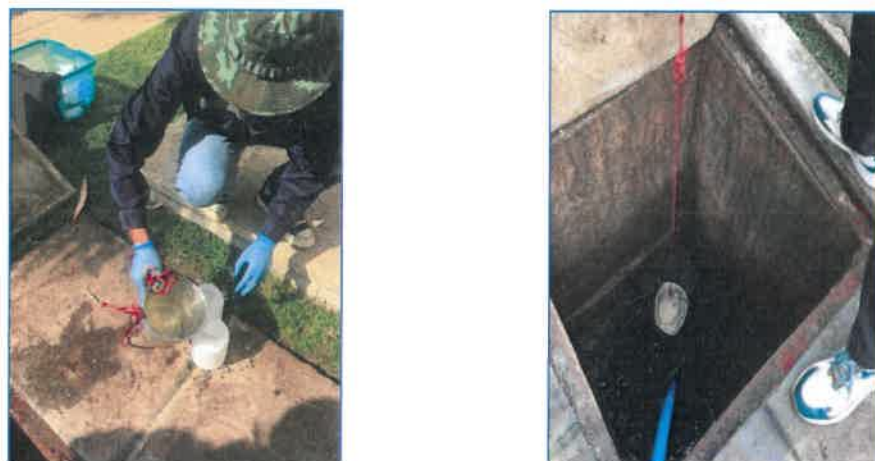
ภาพถ่ายที่ 3.4.1-1 การตรวจวัดคุณภาพน้ำทิ้งจากบ่อตรวจคุณภาพน้ำ

โครงการได้ว่าจ้างบริษัท บีเค เนเจอร์ ทอรัส จำกัด เข้าดำเนินการตรวจวัดคุณภาพน้ำทิ้งจากบ่อ
ตรวจคุณภาพน้ำทิ้งระบบบำบัดน้ำเสียทั้งก่อนและหลังผ่านระบบ ระหว่างเดือนมกราคม-มิถุนายน 2567
เดือนละ 1 ครั้ง ภาพถ่ายการตรวจวัดคุณภาพน้ำทิ้งจากบ่อตรวจคุณภาพน้ำ แสดงดังภาพถ่ายที่ 3.4.1-1

เมื่อนำผลการตรวจวัดคุณภาพน้ำทิ้งจากบ่อน้ำพักทิ้งที่ผ่านการบำบัดแล้วมาเปรียบเทียบกับค่า
มาตรฐานคุณภาพน้ำทิ้งจากอาคารประเภท ค ตามประกาศกระทรวงทรัพยากรธรรมชาติและสิ่งแวดล้อม เรื่อง
กำหนดมาตรฐานควบคุมการระบายน้ำทิ้งจากอาคารบางประเภทและบางขนาด พ.ศ.2548 พบว่า คุณภาพน้ำ
ทิ้งมีค่าอยู่ในเกณฑ์มาตรฐานที่กำหนดไว้ทั้งหมด ผลการตรวจวัดแสดงได้ดังตารางที่ 3.4.1-1

บ่อตรวจคุณภาพน้ำก่อนเข้าระบบบำบัด

บ่อตรวจคุณภาพน้ำหลังผ่านระบบบำบัด
