รายงานผลการปฏิบัติตามมาตรการป้องกันและแก้ไขผลกระทบสิ่งแวดล้อม
และมาตรการติดตามตรวจสอบคุณภาพสิ่งแวดล้อม

ระหว่างเดือนกรกฎาคม-ธันวาคม 2567 (ระยะดำเนินการ)
(ฉบับปิดข้อมูลที่มียกกฎหมายคุ้มครอง)

โครงการ อะความีเนียม คอนโดมิเนียม

กุมภาพันธ์ 2568

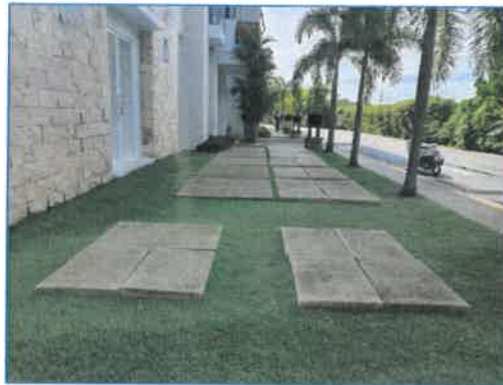
ภาพถ่ายที่ 2.2-4 ตำแหน่งระบบบำบัดน้ำเสีย

3.2 การจัดการน้ำเสีย	อาคารชุดพักแแบบ B ในโครงการระยะที่ 1 (1 อาคาร) และแบบ B ในโครงการระยะที่ 2 (14 อาคาร) : เลือกใช้ ถังบำบัดน้ำเสียสำเร็จรูปรุ่น BIC-50 DC จำนวน 1 ชุด/ อาคาร โดยถังบำบัดน้ำเสียประกอบด้วย <ul style="list-style-type: none"> ■ ส่วนแยกกากตะกอน มีปริมาตรถังเก็บ 13.15 ลบ.ม. ทำหน้าที่แยกกากตะกอนขึ้นดิน และใช้เป็น เก็บตะกอนเข้มข้น จากส่วนตกตะกอนด้วย ■ ส่วนกรองไร้อากาศ มีปริมาตรถังเก็บ 9.24 ลบ.ม. ใช้ Media ชนิด Cross Flow ทำจาก PVC มีพื้นที่ผิว 240 ตร.ม./ลบ.ม. ปริมาตร 7.0 ลบ.ม. และเติม อากาศโดยใช้ Air Blower ที่มีอัตราการเติมอากาศ 1.28 ลบ.ม./นาที จำนวน 1 เครื่อง 	✓	- ภาพถ่ายที่ 2.2-4 ตำแหน่งระบบบำบัด น้ำเสีย

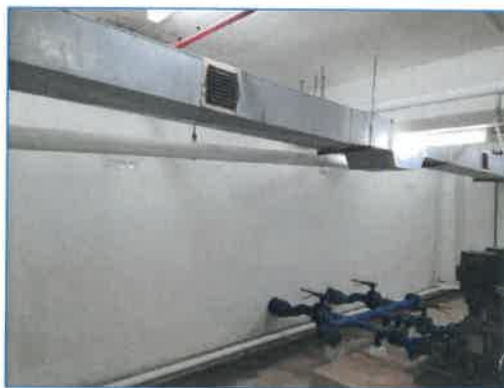
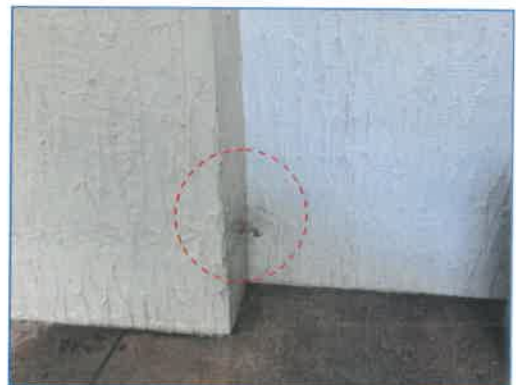
ภาพถ่ายที่ 2.2-5 ถังเก็บน้ำรดน้ำต้นไม้และก๊อกน้ำรดน้ำต้นไม้

✓ จัดให้มีการนำน้ำจากบ่อบำบัดน้ำเสีย ในระบบบำบัดน้ำเสียตอนปลายหรือชั้นที่สองของส่วนกลาง และระบบบำบัดน้ำเสียรวมแยกแต่ละส่วน กลับมาใช้ประโยชน์ใหม่ โดยเก็บในบ่อบำบัดน้ำทิ้งของแต่ละระบบฯ รวมปริมาณ 482.62 ลบ.ม./วัน เช่น ล้างพื้นห้องพักขยะรวมหรือล้างถนนในโครงการ เป็นต้น เพื่อลดปริมาณการใช้น้ำจากแหล่งน้ำ และเป็นการใช้ประโยชน์ทรัพยากรน้ำให้เกิดประโยชน์สูงสุด ส่วนน้ำทิ้งบางส่วนที่เกินปริมาณตรงถึงกับน้ำทิ้งแต่ละจุดที่มีปริมาณรวม 723.58 ลบ.ม./วัน ถ้าไม่ถูกสูบไปใช้ก็จะถูกระบายผ่านระบบท่อที่มีใต้ดินแบบก้างปลาเพื่อช่วยลดปริมาณและไม่ถูกระบายลงสู่สระน้ำของโครงการแต่อย่างใด	- ภาพถ่ายที่ 2.2-5 ถังเก็บน้ำรดน้ำต้นไม้ และก๊อกน้ำรดน้ำต้นไม้

3.2 การจัดการน้ำเสีย (ต่อ)	จัดให้มีการตรวจสอบคุณภาพน้ำทิ้ง โดยตรวจวัดในรูป ของค่า BOD, SS, pH, Fecal Coliform และ Oil & Grease	✓ โครงการได้จ้างบริษัท บีเค เนเจอร์ ทอรัส จำกัด เข้าดำเนินการ ตรวจวัดคุณภาพน้ำทิ้งเมื่อเดือนกรกฎาคม-ธันวาคม 2567 เมื่อส่งผล การตรวจวัดคุณภาพน้ำทิ้งจากบ่อพักน้ำทิ้งที่ผ่านการบำบัดแล้วมา เปรียบเทียบกับค่ามาตรฐานคุณภาพน้ำทิ้งจากอาคารประเภท ค ตามประกาศกระทรวงทรัพยากรธรรมชาติและสิ่งแวดล้อม เรื่อง กำหนดมาตรฐานควบคุมการระบายน้ำทิ้งจากอาคารบางประเภทและ บางขนาด พ.ศ.2548 และพ.ศ.2567 พบว่า คุณภาพน้ำทิ้งมีค่าอยู่ใน เกณฑ์มาตรฐานที่กำหนดไว้ทั้งหมด	- เอกสารแนบ 8 ผลการตรวจวัด คุณภาพน้ำทิ้ง
	จัดให้มีการนำน้ำทิ้งมาหมุนเวียนใช้ประโยชน์ใหม่ เพื่อ ลดปริมาณน้ำที่จะระบายออกสู่ภายนอก และเป็นการใช้ ทรัพยากรน้ำให้เกิดประโยชน์สูงสุด เช่น นำไปล้างพื้นที่ พักขยะรวม หรือล้างถนน โดยการใช้สายยางฉีดหรือใช้ รถบรรทุกน้ำขนาด 8 ลบ.ม. มาสูบน้ำจากแต่ละชุดของบ่อ เก็บน้ำทิ้งเพื่อไปใช้	✓ น้ำทิ้งที่ผ่านการบำบัดแล้วจะถูกเก็บไว้ในถังเก็บน้ำ ขนาด 50 ลูกบาศก์เมตร จำนวน 2 ถัง เพื่อนำกลับมาใช้ประโยชน์ภายใน โครงการ โดยนำมารดน้ำต้นไม้และทำความสะอาดพื้นที่ ในกรณีที่มี ปริมาณน้ำเกินขนาดของถังเก็บก็สามารถรองรับได้ น้ำส่วนที่เกินจะ ไหลลงสู่ท่อระบายน้ำด้านหน้าโครงการ	- ภาพถ่ายที่ 2.2-5 ถังเก็บน้ำรดน้ำต้นไม้ และก๊อกน้ำรดน้ำ ต้นไม้

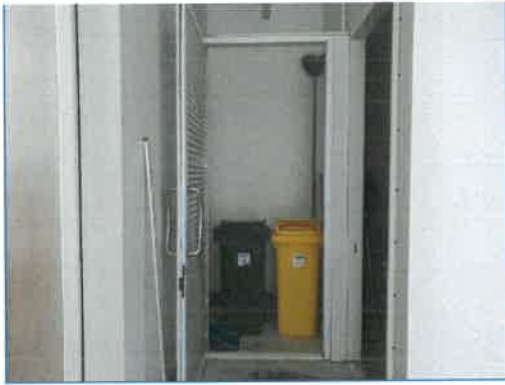
ภาพถ่ายที่ 2.2-6 ห้องพักรวมมูลฝอย

3.4 การจัดกลุ่มผลย่อย (ต่อ)	รณรงค์ให้เจ้าหน้าที่และผู้พักอาศัยในโครงการช่วยกัน รักษาความสะอาดภายในพื้นที่โครงการ และแยก ประเภทขยะก่อนทิ้ง	✓ โครงการจัดให้มีถังขยะแยกประเภทและมีป้ายแยกประเภทขยะก่อน ทิ้งที่ห้องผลย่อยรวม	- ภาพถ่ายที่ 2.2-6 ห้องพักรวมผลย่อย

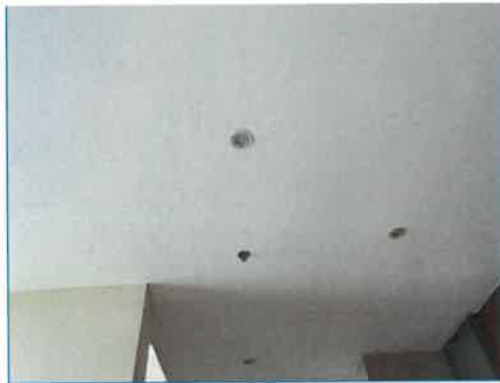
ภาพถ่ายที่ 2.2-8 หลอดไฟชนิด LED

3.5 การใช้ไฟฟ้าและการ ประหยัดพลังงาน	จัดให้มีและติดตั้งระบบไฟฟ้าตามที่เสนอไว้ใน รายละเอียดโครงการทุกประการ และต้องวางระบบสาย ส่งไฟฟ้าไว้ได้ต้นตามแนวลาน ตามรายละเอียดที่ได้ ออกแบบไว้ ตรวจสอบอุปกรณ์ไฟฟ้าต่าง ๆ สายไฟฟ้าและระบบ ควบคุมการทำงานของระบบไฟฟ้าให้อยู่ในสภาพดีอยู่ เสมอ และพร้อมใช้งานอยู่ตลอดเวลา ควบคุมดูแลการติดตั้งอุปกรณ์ไฟฟ้า การเดินสายไฟฟ้า รวมทั้งสายสัญญาณทางไฟฟ้าสื่อสาร และอุปกรณ์ต่าง ๆ ให้เป็นไปด้วยความเรียบร้อยและถูกต้องตามหลัก วิชาการ การใช้ไฟฟ้าของระบบสาธารณูปโภคให้เลือกใช้ ผลิตภัณฑ์ไฟฟ้าชนิดประหยัดพลังงานและมีอายุการใช้ งานยาวนาน	✓ โครงการจัดให้มีและติดตั้งระบบไฟฟ้าตามมาตรการที่กำหนด และมี การตรวจสอบระบบไฟฟ้าประจำปี ปีละ 1 ครั้ง ✓ โครงการทำการตรวจสอบอุปกรณ์ไฟฟ้าต่าง ๆ และการทำงานของ ตัวควบคุมระบบไฟฟ้า MDB เป็นประจำทุกเดือน ✓ การติดตั้งอุปกรณ์ไฟฟ้า การเดินสายไฟฟ้า รวมทั้งสายสัญญาณทาง ไฟฟ้าสื่อสาร และอุปกรณ์ต่าง ๆ ให้เป็นไปด้วยความเรียบร้อยและ ถูกต้องตามหลักวิชาการตั้งแต่ขั้นตอนการก่อสร้างโครงการ ✓ โครงการเลือกใช้ผลิตภัณฑ์ไฟฟ้าชนิดประหยัดพลังงาน เช่น หลอด ไฟฟ้า LED ซึ่งขึ้นอยู่กับอายุการใช้งาน	- ภาพถ่ายที่ 2.2-7 ตัวควบคุมระบบไฟฟ้า MDB - เอกสารแนบ 5 เอกสารตรวจสอบ ระบบไฟฟ้า - - ภาพถ่ายที่ 2.2-8 หลอดไฟฟ้าชนิด LED

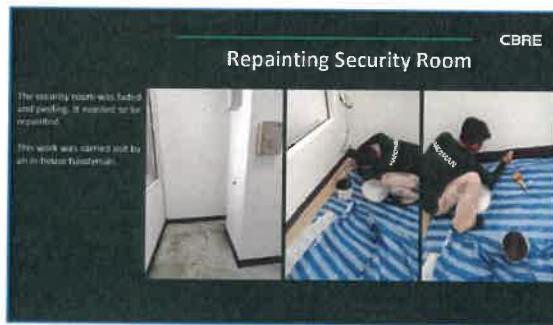
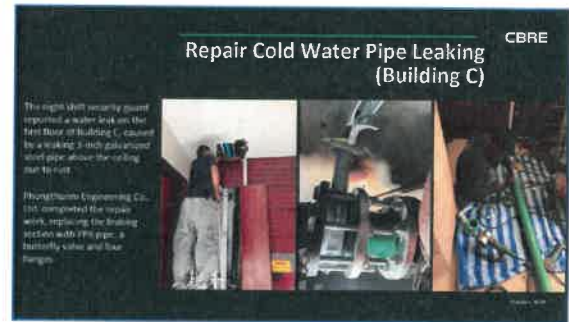
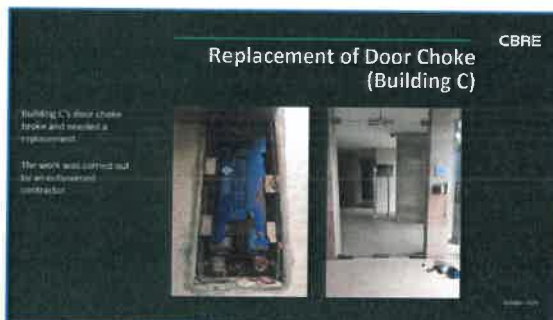
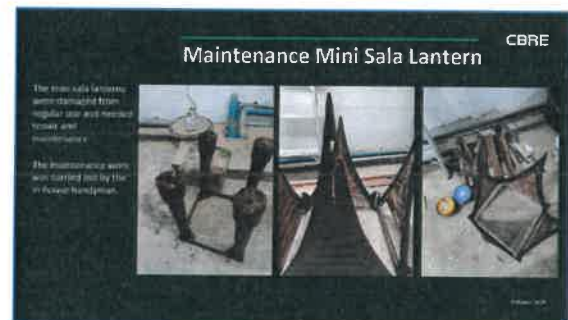
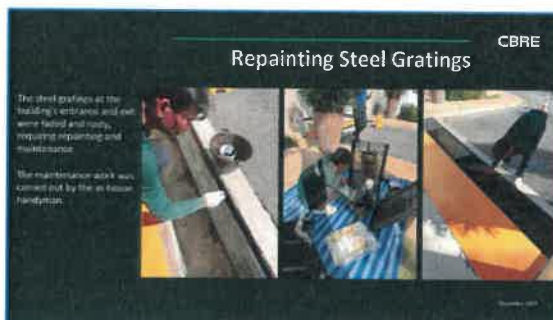
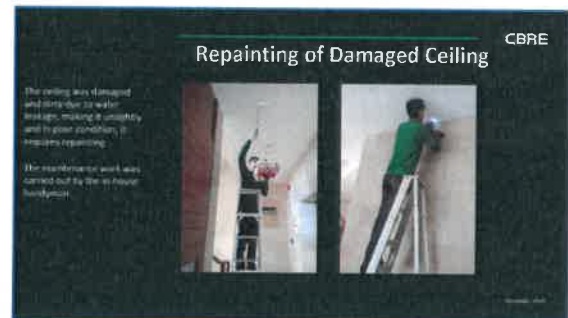
ภาพถ่ายที่ 2.2-12 การซ่อมแซมบำรุงรักษาอาคาร

4.5 สุขอนามัยและการ ท่องเที่ยว		โครงการจัดให้มีการซ้อมแผนฉุกเฉิน ปีละ 1 ครั้ง โดยมีการซ้อมแผน ล่าสุดเมื่อเดือนกันยายน 2566 และมีแผนดำเนินการครั้งต่อไปในปี 2568	- เอกสารแนบ 7 ผลการซ้อมแผน อพยพและหนีไฟ
		โครงการมีการควบคุมควบคุมดูแลอาคารและบริเวณต่างๆ ภายใน โครงการให้อยู่ในสภาพดีและสวยงามอยู่เสมอ เช่น การซ่อมแซมจุดที่ ชำรุด หรือการทาสีอาคาร เป็นต้น	- ภาพถ่ายที่ 2.2-12 การซ่อมแซม บำรุงรักษาอาคาร

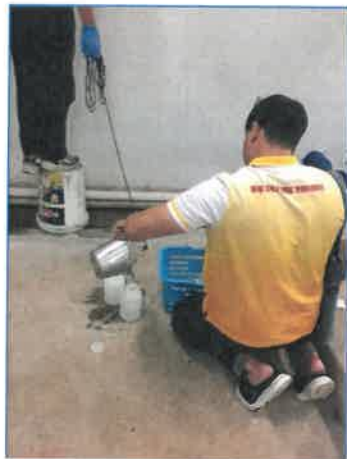
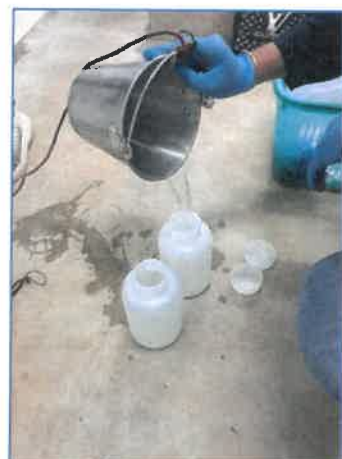
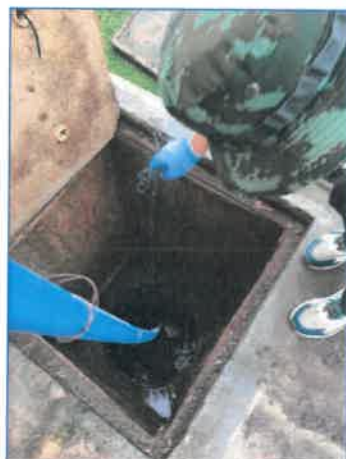
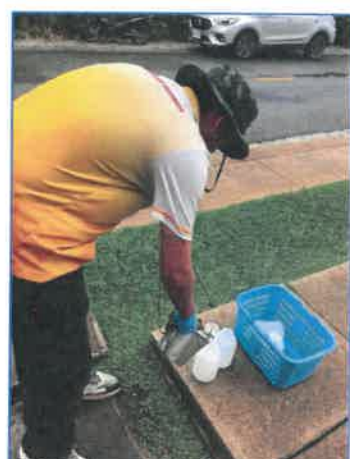
ภาพถ่ายที่ 3.4.1-1 การตรวจวัดคุณภาพน้ำทิ้งจากบ่อตรวจคุณภาพน้ำ

โครงการได้ว่าจ้างบริษัท บีเค เนเจอร์ ทอรัส จำกัด เข้าดำเนินการตรวจวัดคุณภาพน้ำทิ้งจากบ่อตรวจคุณภาพน้ำทิ้งระบบบำบัดน้ำเสียทั้งก่อนและหลังผ่านระบบ ระหว่างเดือนกรกฎาคม-ธันวาคม 2567 เดือนละ 1 ครั้ง ภาพถ่ายการตรวจวัดคุณภาพน้ำทิ้งจากบ่อตรวจคุณภาพน้ำ แสดงดังภาพถ่ายที่ 3.4.1-1
