รายงานผลการปฏิบัติตามมาตรการป้องกันและแก้ไขผลกระทบสิ่งแวดล้อม
และมาตรการติดตามตรวจสอบคุณภาพสิ่งแวดล้อม
ระหว่างเดือนกรกฎาคม-ธันวาคม 2566 (ระยะดำเนินการ)
(ฉบับปกปิดข้อมูลที่มีกฎหมายคุ้มครอง)

โครงการ มารีน่า คอนโดมิเนียม
ตำบลเกาะแก้ว อำเภอเมืองภูเก็ต จังหวัดภูเก็ต
นิติบุคคลอาคารชุด มารีน่า คอนโดมิเนียม
กุมภาพันธ์ 2567

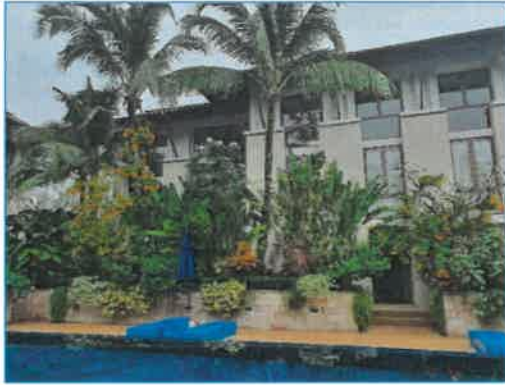
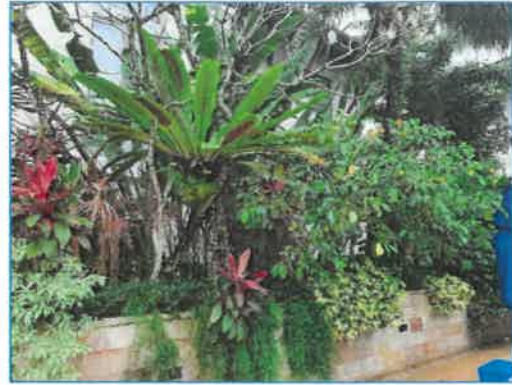
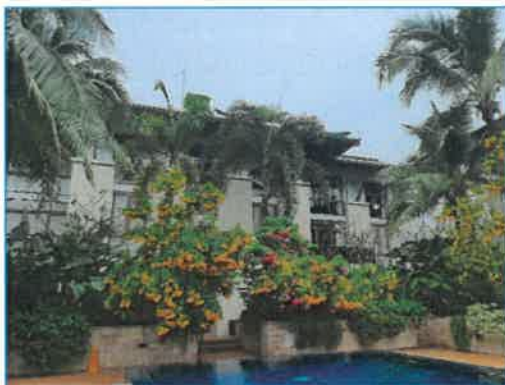
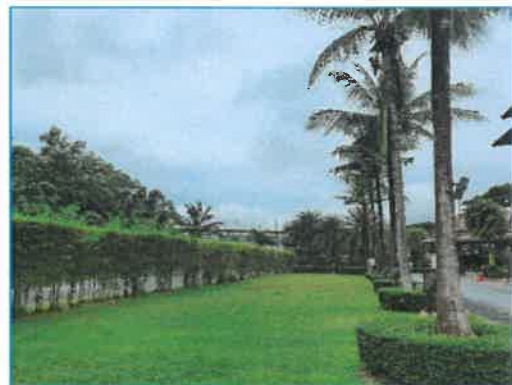
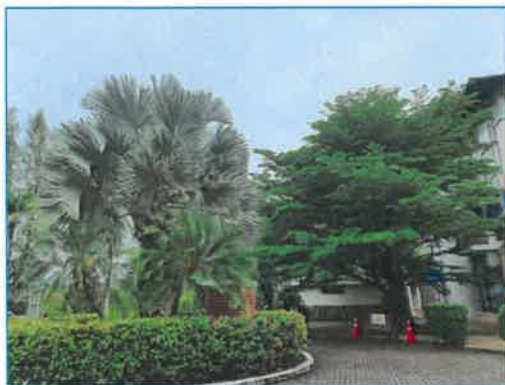
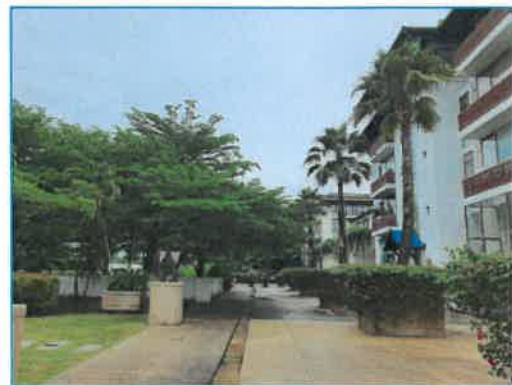
8.ทัศนียภาพ	ควบคุมดูแลอาคารและบริเวณต่างๆ ภายในโครงการให้อยู่ในสภาพดีและสวยงาม ตามแบบภูมิสถาปัตยกรรมที่ออกแบบไว้อยู่เสมอ ตลอดระยะเวลาเปิดดำเนินการโครงการจะต้องรักษาพื้นที่สีเขียวและพื้นที่ว่างให้ได้ตามที่เสนอไว้ตลอดไป	<div> <div>✓</div> <div>โครงการจัดให้มีการปลูกต้นไม้ชนิดต่างๆ เพื่อเป็นพื้นที่สีเขียวภายในโครงการ และมีคนสวนคอยดูแลรักษาต้นไม้ให้มีสภาพเรียบร้อยตลอดเวลา</div> </div> <div> <div>✓</div> <div></div> </div>	- ภาพถ่ายที่ 2.2-1 พื้นที่สีเขียวภายในโครงการ

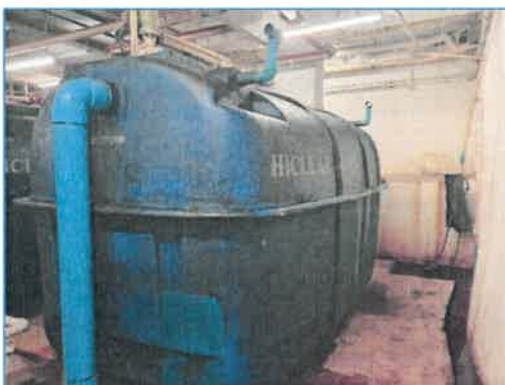
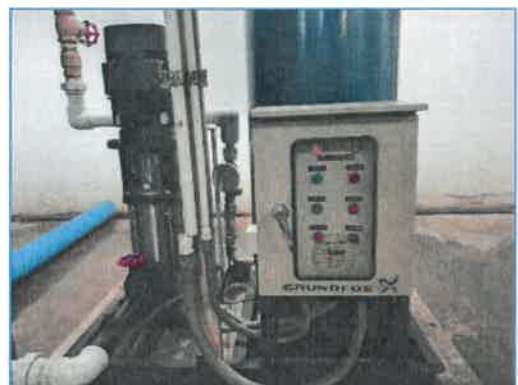
ภาพถ่ายที่ 2.2-4 บ่อกักน้ำทิ้งเพื่อนำน้ำกลับมาใช้

3.คุณภาพน้ำ (ต่อ)	จัดให้มีบ่อเก็บน้ำทิ้งเพื่อนำน้ำกลับมาใช้ ขนาด 180 ลูกบาศก์เมตร บริเวณใต้อาคาร MC5 และจัดให้มีระบบสายยางหัวฉีดหรือระบบสปริงเกลส เพื่อการใช้น้ำทิ้งรดต้นไม้ หรือใช้ประโยชน์อื่น ๆ ตามที่เสนอในรายงาน	<input checked="" type="checkbox"/> น้ำทิ้งที่ผ่านการบำบัดแล้วจะถูเก็บไว้ในถังเก็บน้ำ ขนาด 140 ลูกบาศก์เมตร จำนวน 4 ถัง โดยอยู่ระหว่างพิจารณาให้นำน้ำทิ้งมาใช้ประโยชน์ในโครงการ เช่น รดน้ำต้นไม้ในโครงการ	- ภาพถ่ายที่ 2.2-4 บ่อเก็บน้ำทิ้งเพื่อนำน้ำกลับมาใช้

4.การระบายน้ำและการ ป้องกันท่วม (ต่อ)	จัดให้มีบ่อเก็บน้ำทิ้งเพื่อนำน้ำกลับมาใช้ ขนาด 180 ลูกบาศก์เมตร และจัดให้มีระบบสายยางทิ้งส้วดหรือระบบสปริงเกลสเพื่อการใช้น้ำทิ้งรดต้นไม้ตามที่เสนอในรายงาน	<input checked="" type="checkbox"/> น้ำทิ้งที่ผ่านการบำบัดแล้วจะถูกเก็บไว้ในถังเก็บน้ำ ขนาด 140 ลูกบาศก์เมตร จำนวน 4 ถัง โดยอยู่ระหว่างพิจารณาให้นำน้ำทิ้งมาใช้ประโยชน์ในโครงการ เช่น รดน้ำต้นไม้ในโครงการ	- ภาพถ่ายที่ 2.2-4 บ่อเก็บน้ำทิ้งเพื่อนำ น้ำกลับมาใช้

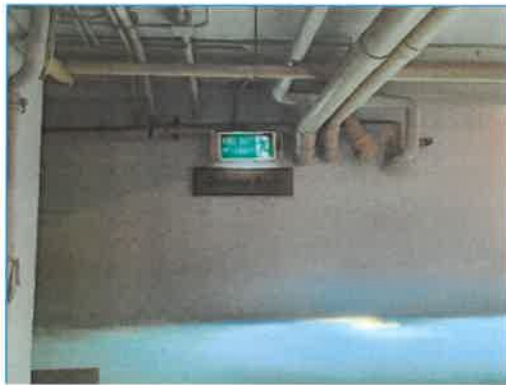
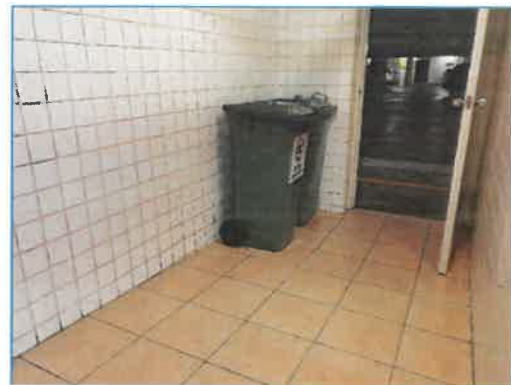
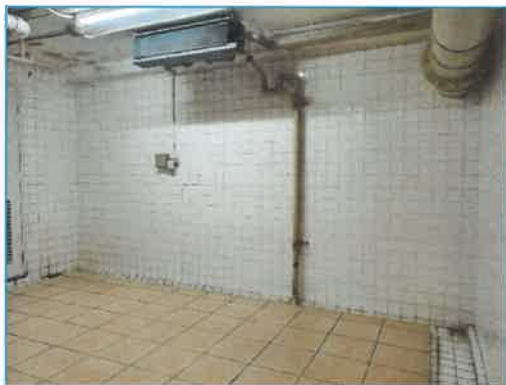
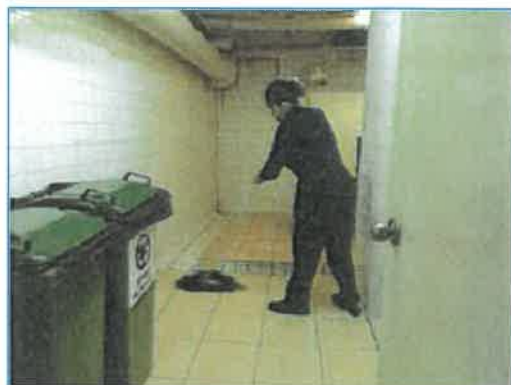
ภาพถ่ายที่ 2.2-5 ห้องพักขยะรวมและการทำความสะอาดห้องพักขยะรวม

5.การกำจัดมูลฝอยและสิ่ง ปฏิกูล	จัดให้มีถังขยะวางไว้ในห้องพักภายในโครงการ โดยแยก เป็นถังขยะเปียก และถังขยะแห้ง ขนาด 20 ลิตรอย่างละ 1 ถัง จัดให้มีถังขยะขนาด 50 ลิตร วางกระจายตามบริเวณ พื้นที่พาณิชยกรรม ทางเดิน ลานเอนกประสงค์และส่วน อื่นๆ ของโครงการ ตามที่แสดงในรายละเอียดโครงการ และต้องจัดให้มีแม่บ้านเก็บขนและแยกขยะนำไปเก็บในที่ พักขยะรวมทุกวัน พร้อมทั้งพิจารณาเพิ่มปริมาณจำนวน ถังขยะในกรณีที่ไม่เพียงพอ จัดให้มีการแยกขยะก่อนการเก็บขยะในแต่ละส่วนไป เก็บรวบรวมไว้ยังห้องพักขยะรวมทุกวัน จัดให้มีที่พักขยะรวมแต่ละอาคารบริเวณข้างโถงบันได ซึ่งห้องพักขยะ ขนาด 9 ตารางเมตร ที่สามารถเก็บขยะ ได้ 4.5 ลูกบาศก์เมตร แบ่งเป็น 2 ห้องสำหรับขยะเปียก และขยะแห้งตามที่เสนอในรายละเอียดโครงการ	<input checked="" type="checkbox"/> ในส่วนห้องพักซึ่งเป็นส่วนพื้นที่ส่วนบุคคล ลูกบ้านผู้พักอาศัยจะเป็น ผู้จัดเตรียมขยะตามความเหมาะสม และนำขยะจากในห้องพักทั้ง ยังจุดพักขยะรวมได้อาคารซึ่งทางโครงการจัดไว้ให้ โครงการจัดให้มีห้องพักขยะรวมได้อาคารชั้นเดียวที่จอดรถ จำนวน 2 ห้อง/อาคาร พร้อมระบบปรับอากาศและจุดระบายน้ำขยะ ขยะเข้าสู่บ่อบำบัดเบื้องต้น ภายในมีถังขยะแยกประเภท ขนาด 120 ลิตร ได้แก่ ขยะทั่วไป และขยะรีไซเคิล โดยมีบริษัทเอกชนเข้าทำการ เก็บขนทุกวัน และแม่บ้านทำความสะอาดห้องพักขยะรวมหลัง บริษัทเอกชนเข้าทำการเก็บขน	- ภาพถ่ายที่ 2.2-5 ห้องพักขยะรวมและ การทำความสะดวก ห้องพักขยะรวม - เอกสารแนบ 4 ใบอนุญาตดำเนินการ กิจการทำการเก็บ ขน หรือกำจัดสิ่งปฏิกูล หรือมูลฝอย และสัญญาจ้างงาน เก็บขยะ
