รายงานผลการปฏิบัติตามมาตรการป้องกันและแก้ไขผลกระทบสิ่งแวดล้อม  
และมาตรการติดตามตรวจสอบคุณภาพสิ่งแวดล้อม  
ระหว่างเดือนกรกฎาคม-ธันวาคม 2565 (ระยะดำเนินการ)  
(ฉบับปกปิดข้อมูลที่มีกฎหมายคุ้มครอง)

โรงแรม แครส รีสอร์ท แอนด์ พูล วิลล่า  
(ชื่อเดิม โครงการ อันดาเคียร่า รีสอร์ท แอนด์ สปา)  
ถนนเหมินเจิน ตำบลป่าตอง อำเภอกะทู้ จังหวัดภูเก็ต  
บริษัท กิตติวัลย์ ภูเก็ต จำกัด

มกราคม 2566

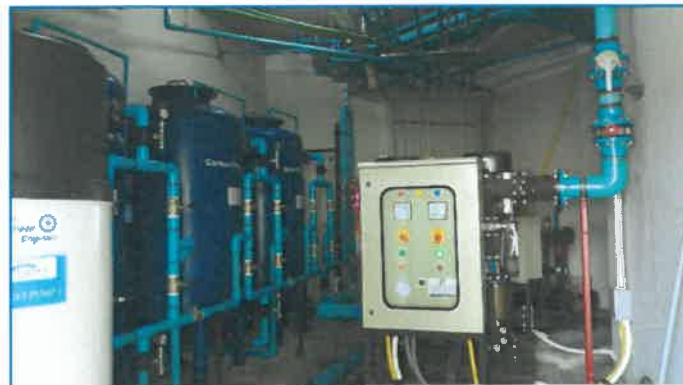
ภาพถ่ายที่ 2.2-10 ระบบกรองน้ำใช้

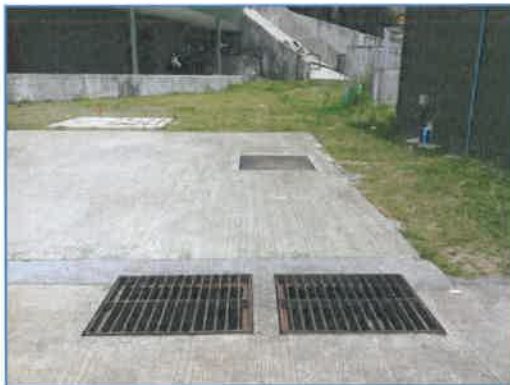
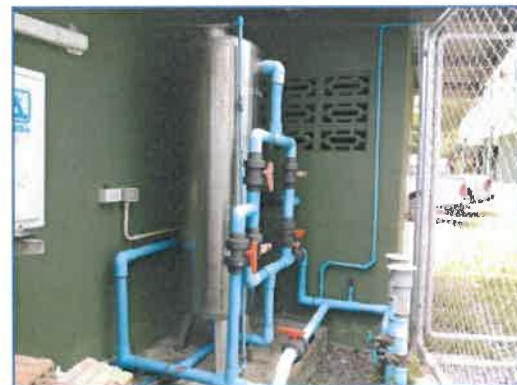
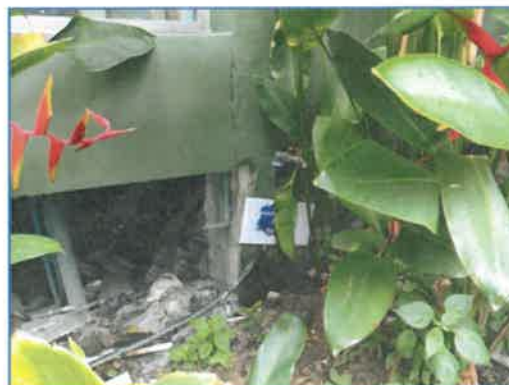
ภาพถ่ายที่ 2.2-14 บ่อน้ำหลังทิ้งผ่านการบำบัด, ระบบปรับปรุงคุณภาพน้ำทิ้งหลังบำบัด  
และบ่อน้ำที่ผ่านการปรับปรุงคุณภาพเพื่อนำไปรดน้ำต้นไม้ภายในโรงแรม, ก๊อกน้ำรดน้ำต้นไม้

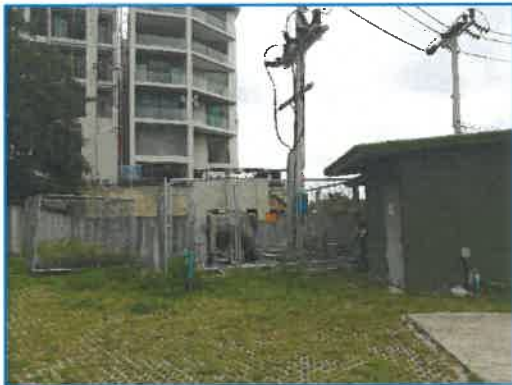
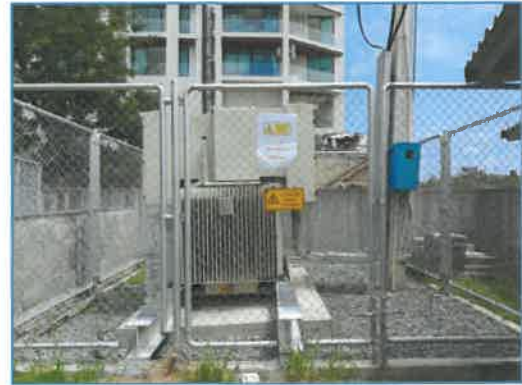
ภาพถ่ายที่ 2.2-21 หม้อแปลงไฟฟ้าพร้อมป้ายเตือน

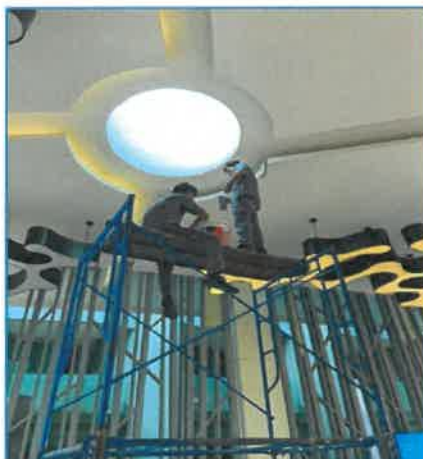
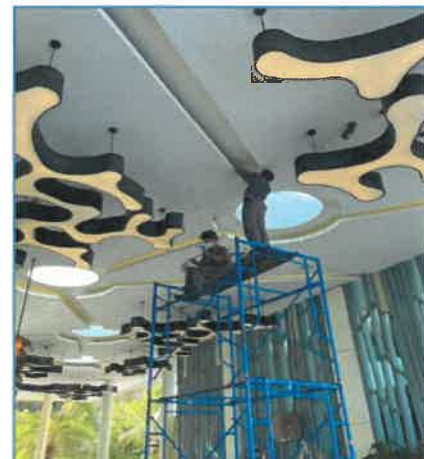
ภาพถ่ายที่ 2.2-27 การบำรุงรักษาหลอดไฟฟ้าส่องสว่าง

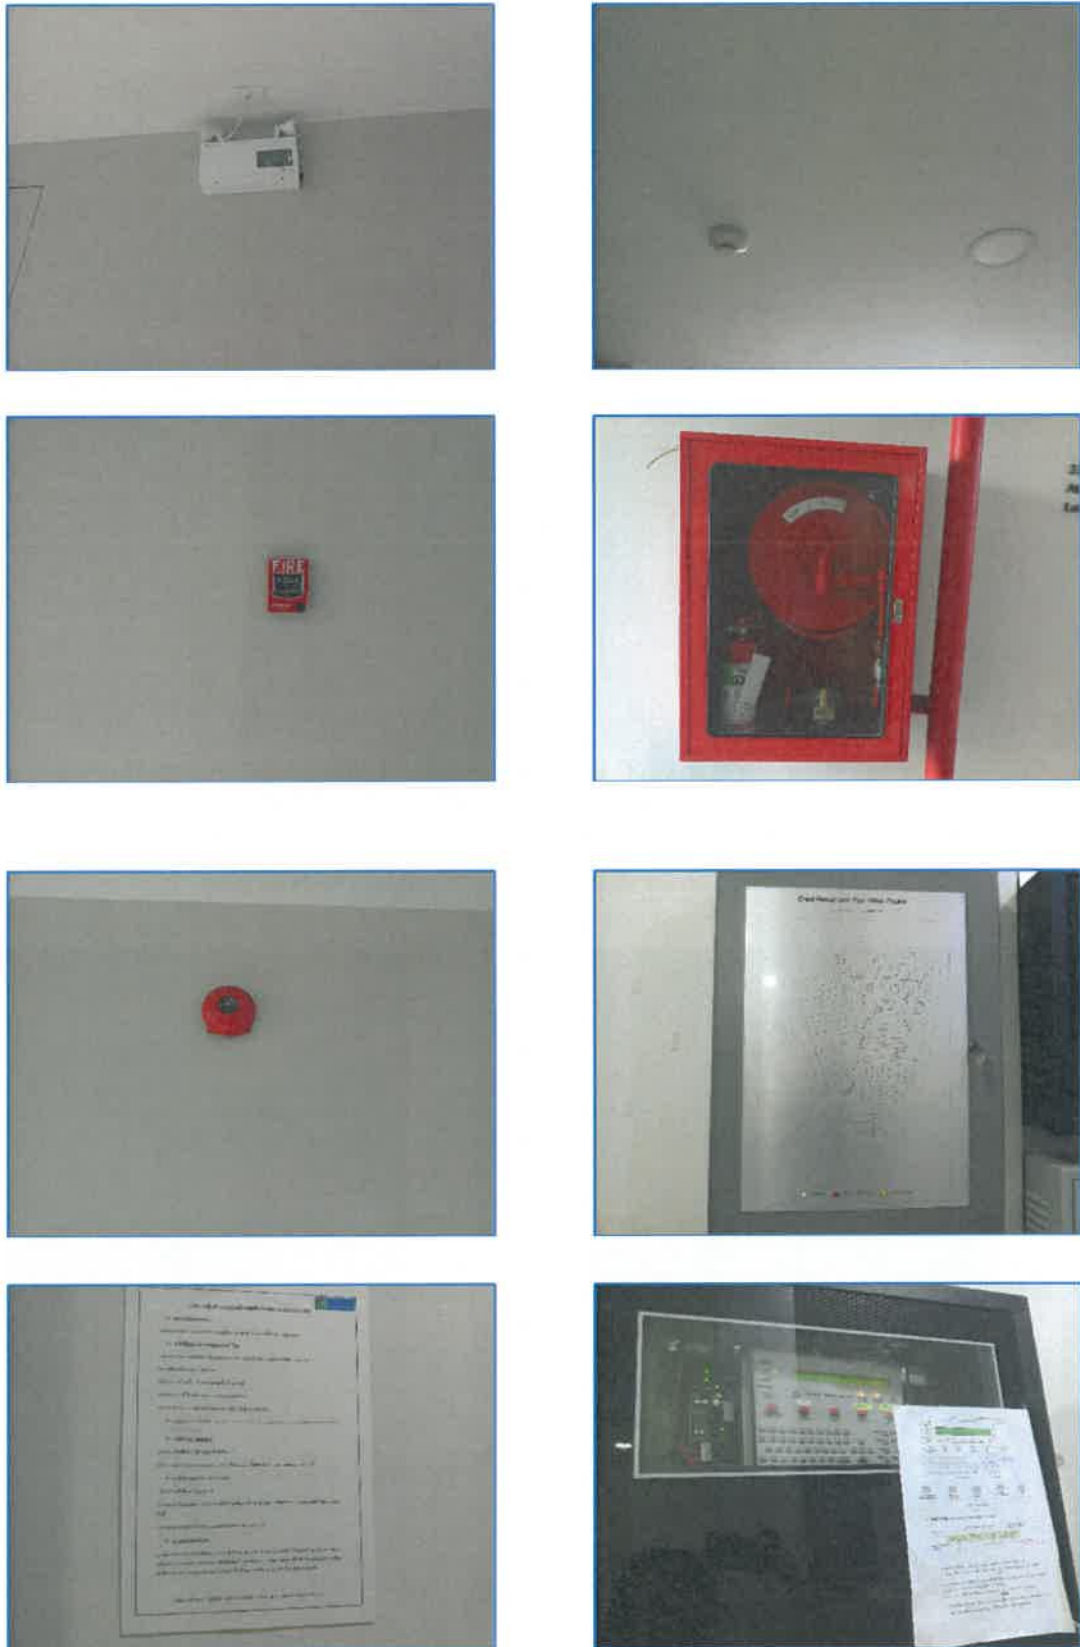
ภาพถ่ายที่ 2.2-28 ระบบแจ้งเตือนอัคคีภัยและป้องกันอัคคีภัยภายในโรงแรม

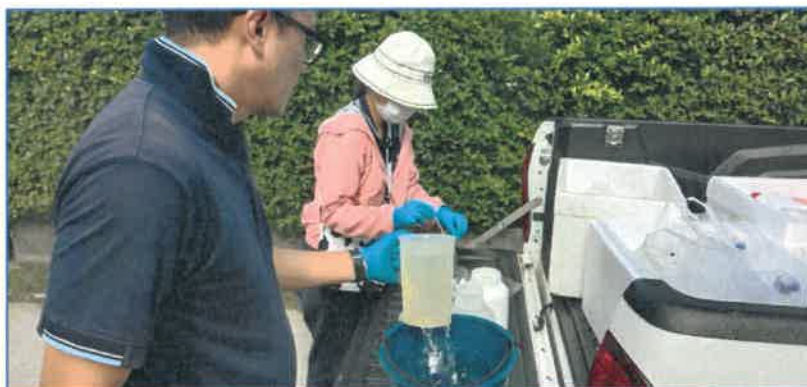
โรงแรมได้จ้างบริษัท เซ้าเทิร์นไทยคอนซัลติ้ง จำกัดเข้าดำเนินการตรวจวัดคุณภาพน้ำทิ้งจากบ่อตรวจคุณภาพน้ำเป็นประจำทุกเดือนภาพถ่ายการตรวจวัดคุณภาพน้ำทิ้ง แสดงดังภาพถ่ายที่ 3.4.1-1

ภาพถ่ายที่ 3.4.1-1 ภาพถ่ายการตรวจวัดคุณภาพน้ำทิ้ง

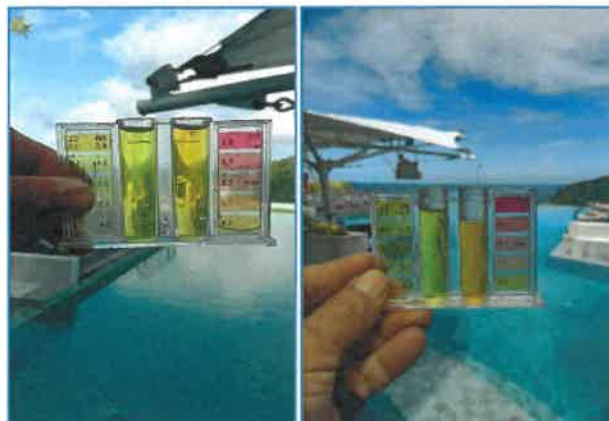
โรงแรมจัดให้มีเจ้าหน้าที่รับผิดชอบทำการตรวจวิเคราะห์ความเป็นกรดต่าง และค่าคลอรีนอิสระคงเหลือของสระว่ายน้ำในโรงแรมวันละ 2 ครั้ง ในเวลา 08.00 น. และ 21.00 น. ซึ่งควบคุมให้ค่า pH อยู่ในช่วง 7.4-7.6 และคลอรีนอิสระคงเหลือ อยู่ในช่วง 1.0-3.0 มิลลิกรัมต่อลิตร ตามมาตรฐานของ National Spa & Pool Institute (NSPI) ผลการวิเคราะห์คุณภาพสระว่ายน้ำ รายละเอียดแสดงดังเอกสารแนบที่ 15

ภาพถ่ายที่ 3.4.2-1 ภาพถ่ายการตรวจวัดความเป็นกรดต่าง และค่าคลอรีนอิสระคงเหลือของสระว่ายน้ำ  
ในโรงแรมประจำวัน

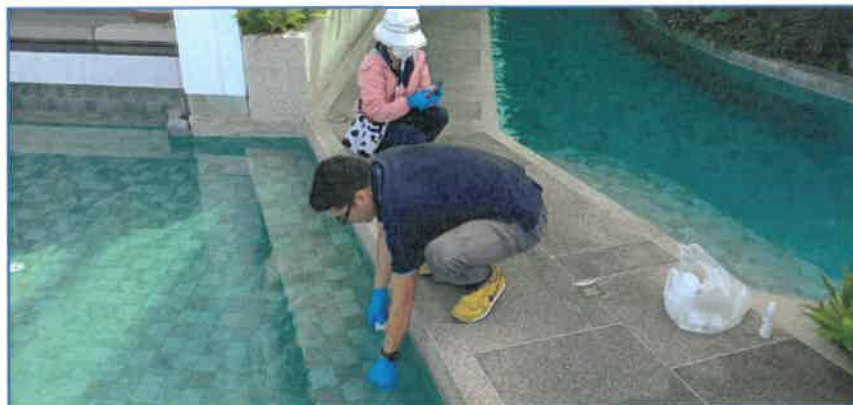
เมื่อนำผลการตรวจวัดคุณภาพน้ำจากสระว่ายน้ำ มาเปรียบเทียบกับคำแนะนำของคณะกรรมการสาธารณสุข ฉบับที่ 1/2550 เรื่อง การควบคุมการประกอบกิจการสระว่ายน้ำ หรือกิจการอื่นๆ ในทำนองเดียวกัน พบว่า คุณภาพน้ำจากสระว่ายน้ำส่วนใหญ่มีค่าอยู่ในเกณฑ์มาตรฐานทั้งหมด

เมื่อเปรียบเทียบผลการตรวจวัดคุณภาพน้ำจากสระว่ายน้ำ ปี 2563-2565 สามารถสรุปได้ว่า คุณภาพน้ำจากสระว่ายน้ำมีค่าอยู่ในเกณฑ์มาตรฐานทั้งหมดตามคำแนะนำของคณะกรรมการสาธารณสุข ฉบับที่ 1/2550 เรื่อง การควบคุมการประกอบกิจการสระว่ายน้ำ หรือกิจการอื่นๆ ในทำนองเดียวกัน สรุปผลการตรวจวัดคุณภาพน้ำจากสระว่ายน้ำ ปี 2563-2565 แสดงได้ดังตารางที่ 3.4.2-3 และตารางที่ 3.4.2-4

ภาพถ่ายที่ 3.4.2-2 ภาพถ่ายการตรวจวัดคุณภาพน้ำสระว่ายน้ำ
