รายงานผลการปฏิบัติตามมาตรการป้องกันและแก้ไขผลกระทบสิ่งแวดล้อม
และมาตรการติดตามตรวจสอบคุณภาพสิ่งแวดล้อม
ระหว่างเดือนกรกฎาคม-ธันวาคม 2566 (ระยะดำเนินการ)
(ฉบับปกปิดข้อมูลที่มีกฎหมายคุ้มครอง)

โรงแรม แครส รีสอร์ท แอนด์ พูล วิลล่า
(ชื่อเดิม โครงการ อันดาเคิรา รีสอร์ท แอนด์ สปา)
ถนนเหมื่นเงิน ตำบลป่าตอง อำเภอกะทู้ จังหวัดภูเก็ต
บริษัท กิตติวัลย์ ภูเก็ต จำกัด
กุมภาพันธ์ 2567

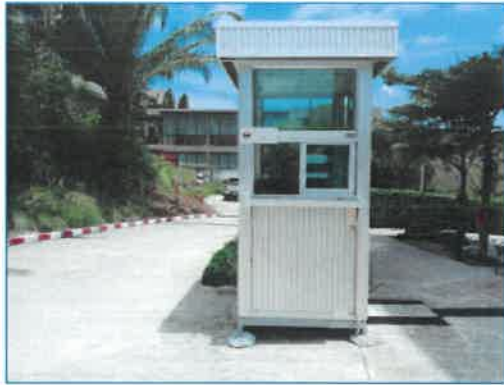
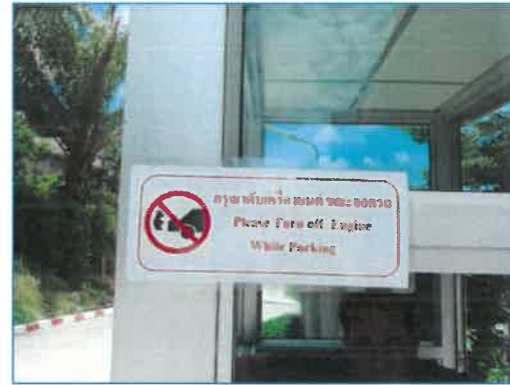
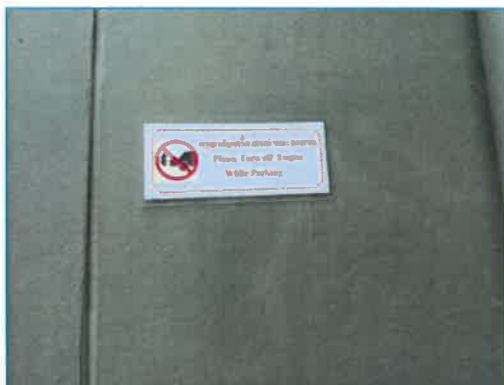
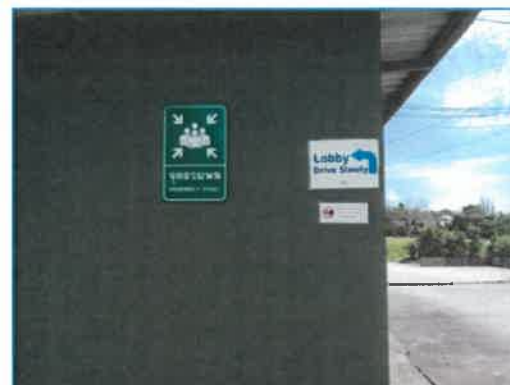
ภาพถ่ายที่ 2.2-1 บ้ายเตือนดับเครื่องยนต์เมื่อจอดรถ

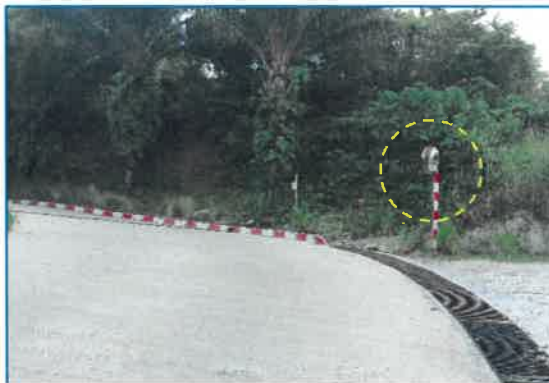
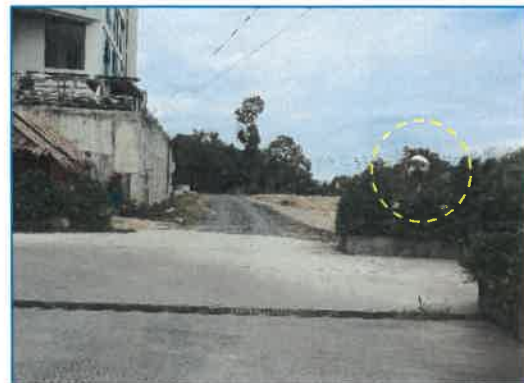
ภาพถ่ายที่ 2.2-2 กระเจิงโค้งถนนภายในโรงแรม

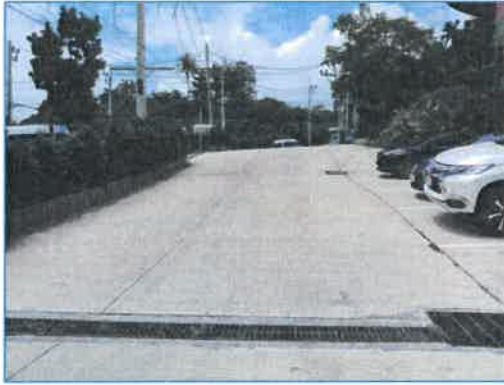
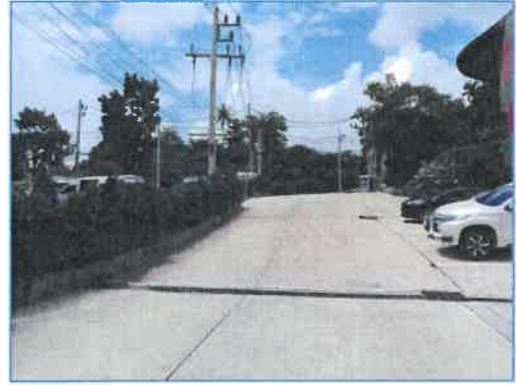
ภาพถ่ายที่ 2.2-3 ทางต่างระดับบริเวณทางเดินรถภายในโรงแรม

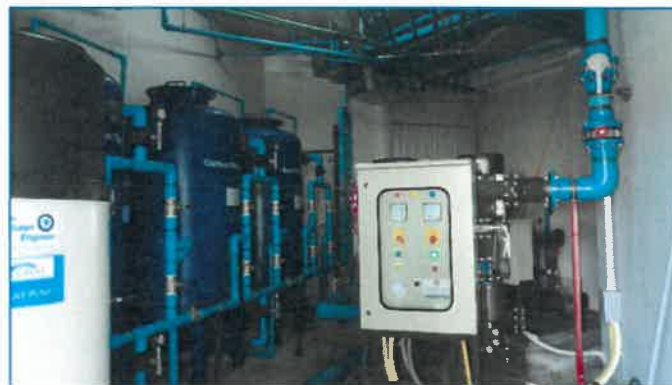
ภาพถ่ายที่ 2.2-10 ระบบกรองน้ำใช้

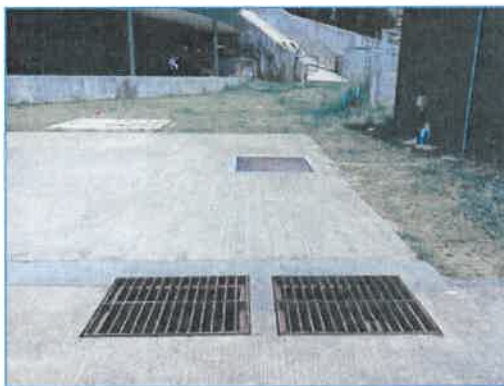
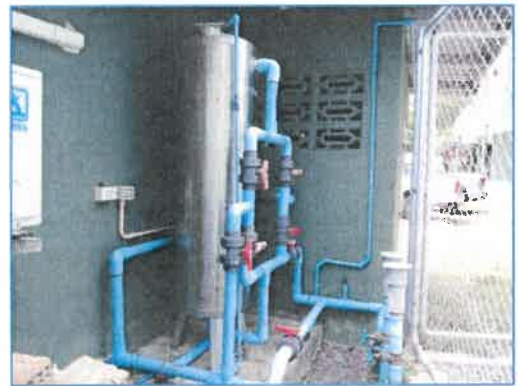
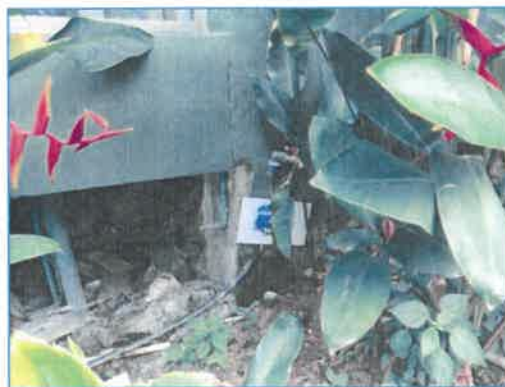
ภาพถ่ายที่ 2.2-14 บ่อพักน้ำหลังทิ้งผ่านการบำบัด, ระบบปรับปรุงคุณภาพน้ำทิ้งหลังบำบัด
และบ่อเก็บน้ำที่ผ่านการปรับปรุงคุณภาพเพื่อนำไปรดน้ำต้นไม้ภายในโรงแรม, ก๊อกน้ำรดน้ำต้นไม้

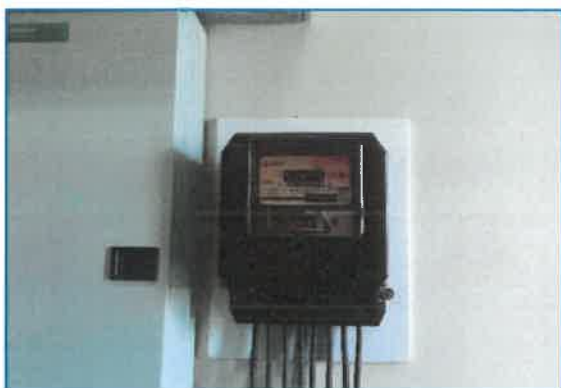
ภาพถ่ายที่ 2.2-15 ระบบมิเตอร์ไฟฟ้าของระบบ
บำบัดน้ำเสีย

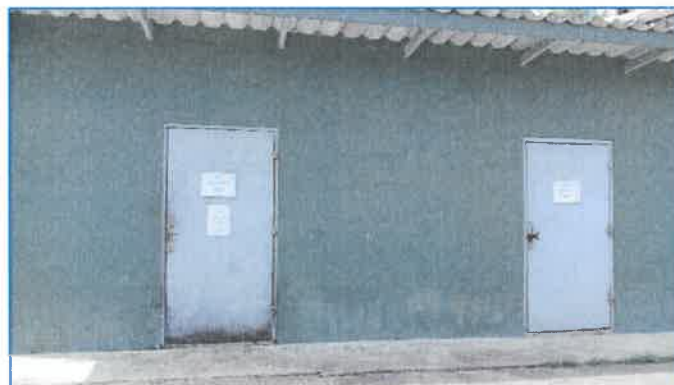
ภาพถ่ายที่ 2.2-19 ห้องพักขยะรวม แบ่งเป็นห้องพักขยะเปียก และขยะแห้ง

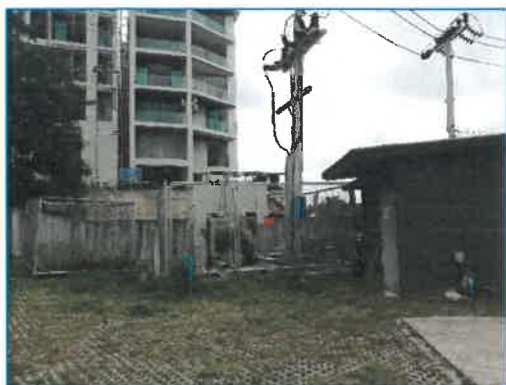
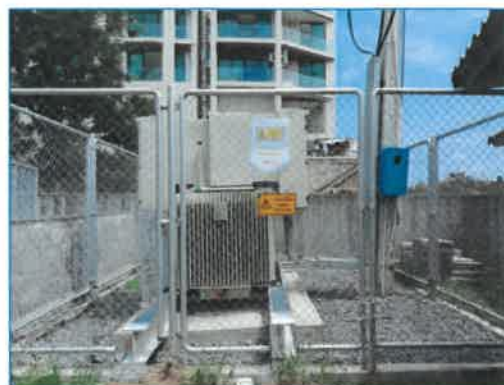
ภาพถ่ายที่ 2.2-21 หม้อแปลงไฟฟ้าพร้อมป้ายเตือน

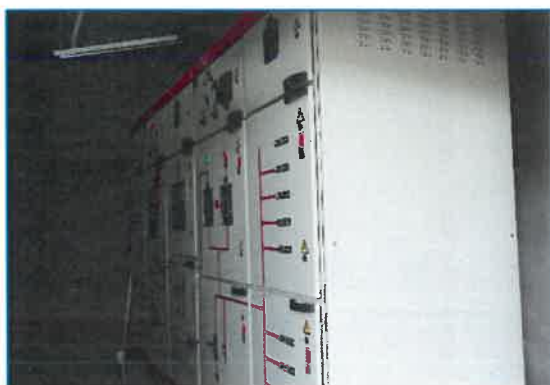
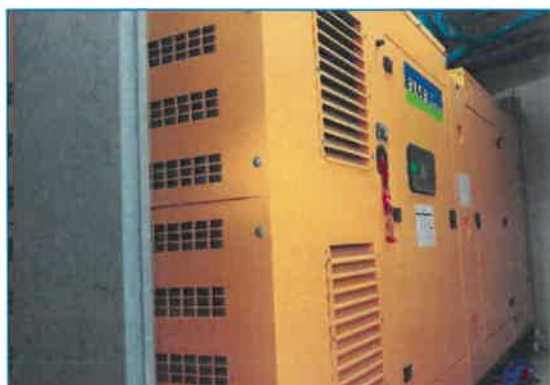
ภาพถ่ายที่ 2.2-22 Circuit Breaker ของโรงแรม

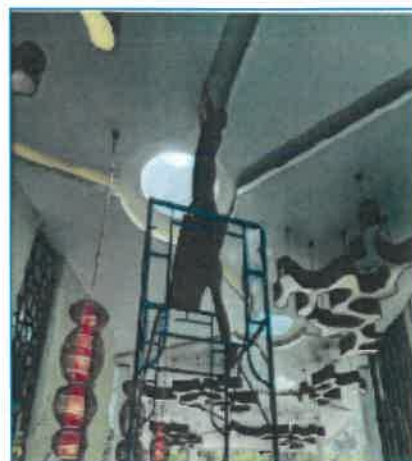
ภาพถ่ายที่ 2.2-27 การบำรุงรักษาหลอดไฟฟ้าส่องสว่าง

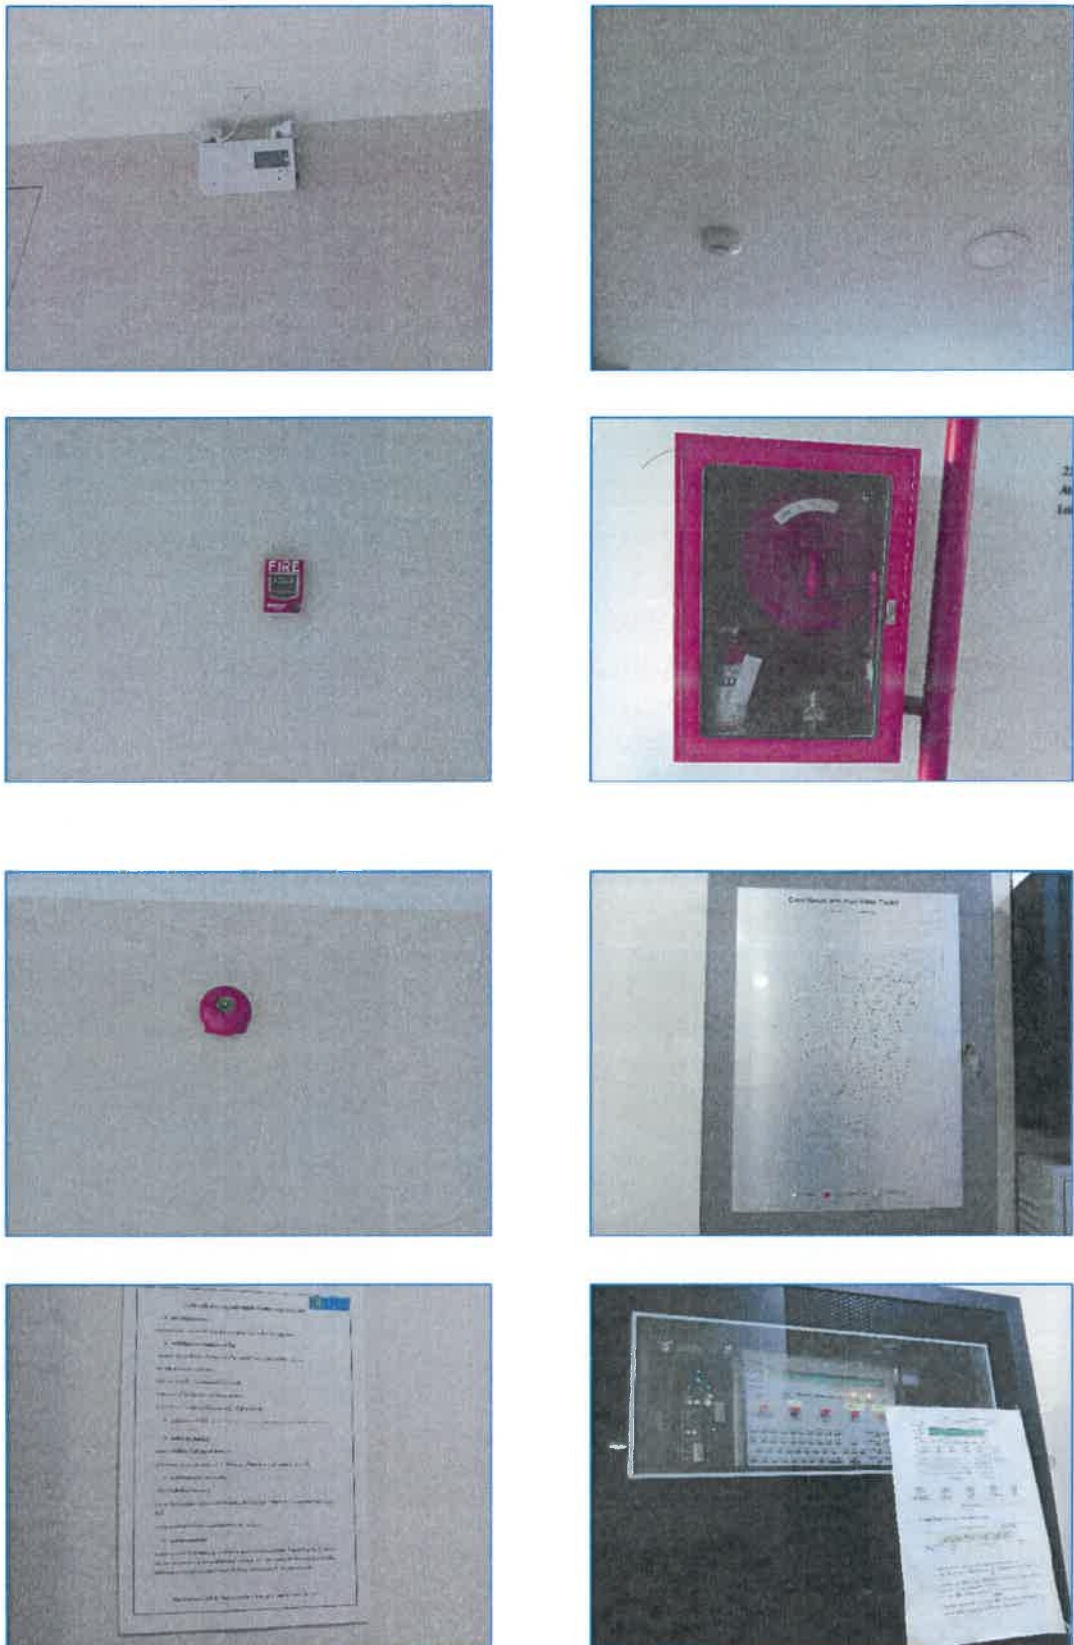
ภาพถ่ายที่ 2.2-28 ระบบแจ้งเตือนอัคคีภัยและป้องกันอัคคีภัยภายในโรงแรม

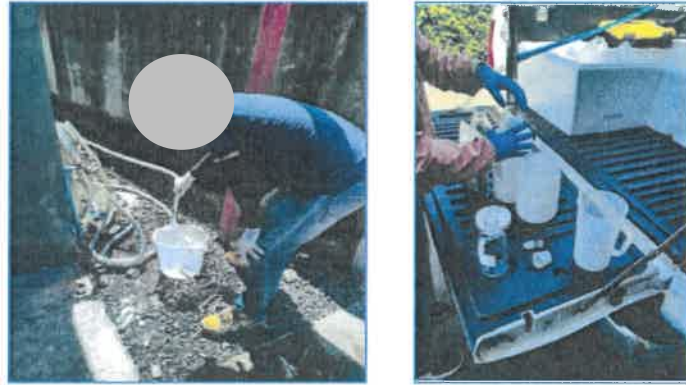
โรงแรมได้จ้างบริษัท เซ้าเทิร์นไทยคอนซัลติ้ง จำกัด เข้าดำเนินการตรวจวัดคุณภาพน้ำทิ้งจากบ่อตรวจคุณภาพน้ำเป็นประจำทุกเดือน ภาพถ่ายการตรวจวัดคุณภาพน้ำทิ้ง แสดงดังภาพถ่ายที่ 3.4.1-1

ภาพถ่ายที่ 3.4.1-1 ภาพถ่ายการตรวจวัดคุณภาพน้ำทิ้ง

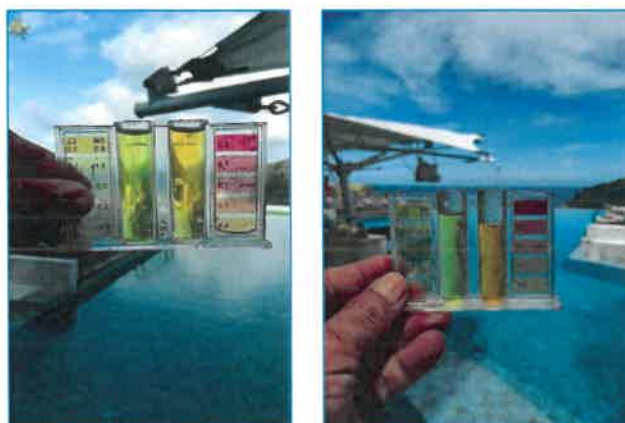
โรงแรมจัดให้มีเจ้าหน้าที่รับผิดชอบทำการตรวจวิเคราะห์ความเป็นกรดต่าง และค่าคลอรีนอิสระคงเหลือของสระว่ายน้ำในโรงแรม วันละ 2 ครั้ง ในเวลา 08.00 น. และ 21.00 น. ซึ่งควบคุมให้ค่า pH อยู่ในช่วง 7.4-7.6 และคลอรีนอิสระคงเหลือ อยู่ในช่วง 1.0-3.0 มิลลิกรัมต่อลิตร ตามมาตรฐานของ National Spa & Pool Institute (NSPI) ผลการวิเคราะห์คุณภาพสระว่ายน้ำ รายละเอียดแสดงดังเอกสารแนบที่ 15

ภาพถ่ายที่ 3.4.2-1 ภาพถ่ายการตรวจวัดความเป็นกรดต่าง และค่าคลอรีนอิสระคงเหลือของสระว่ายน้ำ
ในโรงแรมประจำวัน

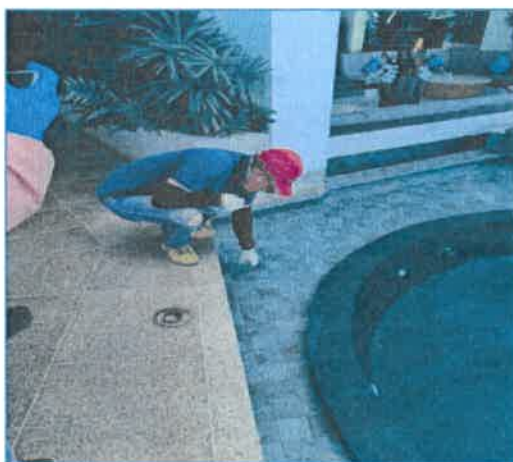
เมื่อนำผลการตรวจวัดคุณภาพน้ำจากสระว่ายน้ำ มาเปรียบเทียบกับคำแนะนำของคณะกรรมการสาธารณสุข ฉบับที่ 1/2550 เรื่อง การควบคุมการประกอบกิจการสระว่ายน้ำ หรือกิจการอื่นๆ ในทำนองเดียวกัน พบว่า คุณภาพน้ำจากสระว่ายน้ำส่วนใหญ่มีค่าอยู่ในเกณฑ์มาตรฐานทั้งหมด

ภาพถ่ายที่ 3.4.2-2 ภาพถ่ายการตรวจวัดคุณภาพน้ำสระว่ายน้ำ
