สรุปผลการปฏิบัติตามมาตรการป้องกันและแก้ไขผลกระทบสิ่งแวดล้อม

ตารางที่ 2.2-1 สรุปผลการปฏิบัติตามมาตรการป้องกันและแก้ไขผลกระทบสิ่งแวดล้อม โครงการอาคารอยู่อาศัยรวม อมารี เรสซิเดนซ์ ภูเก็ต ของบริษัท อมารี เอชพี จำกัด จำกัด ระยะดำเนินการ

รายงานผลการปฏิบัติตามมาตรการป้องกันและแก้ไขผลกระทบสิ่งแวดล้อม และมาตรการติดตามตรวจสอบคุณภาพสิ่งแวดล้อม
โครงการอาคารอยู่อาศัยรวม อมารี เรสซิเดนซ์ ภูเก็ต ของบริษัท อมารี เอ็มพี จำกัด จำกัด
ระหว่างเดือนมกราคม-มิถุนายน 2566 (ระยะดำเนินการ)

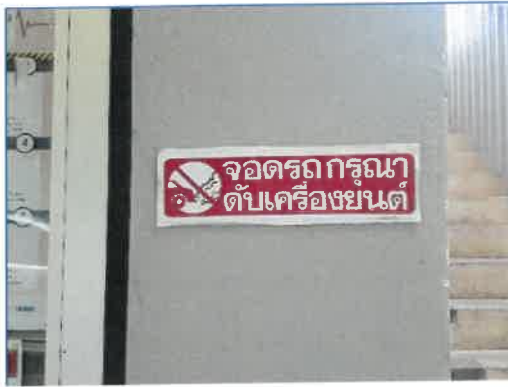
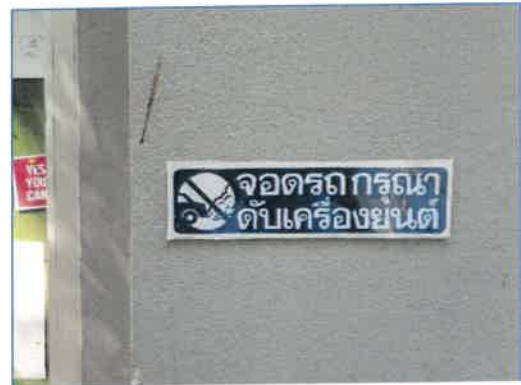
ภาพถ่ายที่ 2.2-1 ป้ายดับเครื่องยนต์เมื่อจอดรถ

องค์ประกอบทางสิ่งแวดล้อมและคุณค่าต่างๆ	มาตรการป้องกันและแก้ไขผลกระทบสิ่งแวดล้อม	สรุปผลและรายละเอียดการปฏิบัติตามมาตรการ ✓ = มาตรการที่สามารถปฏิบัติตามได้ <input checked="" type="checkbox"/> = มาตรการที่ปฏิบัติตามได้แต่ยังไม่ครบถ้วน <input checked="" type="checkbox"/> = มาตรการที่ยังไม่ปฏิบัติตาม <input type="checkbox"/> = มาตรการที่ยังไม่ถึงเวลาปฏิบัติ	เอกสารอ้างอิง
1. ทรัพยากรกายภาพ			
1.1 สภาพภูมิประเทศ	-	-	-
1.2 ทรัพยากรดินและการกีดกันดิน	-	-	-
1.3 การเกิดแผ่นดินไหว	-	-	-
1.4 คุณภาพอากาศ	- มีการติดตั้งป้ายให้ผู้ใช้รถจักรยานยนต์ในการนี้ที่ไม่มีการขับเค็ล่อน เช่น กรณีที่จอดรถของผู้พักอาศัยคนอื่นและลดความเร็วของยานพาหนะภายในโครงการเพื่อลดปัญหาเรื่องฝุ่นฟุ้งกระจาย	✓ - โครงการได้ติดตั้งป้ายระดับเครื่องยนต์เมื่อจอดรถไว้บริเวณลานจอดรถของโครงการ	- ภาพถ่ายที่ 2.2-1 ป้ายระดับเครื่องยนต์เมื่อจอดรถ

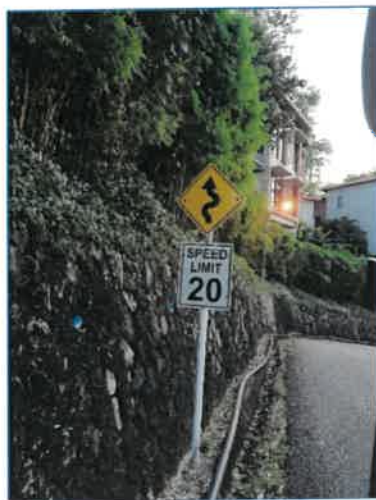
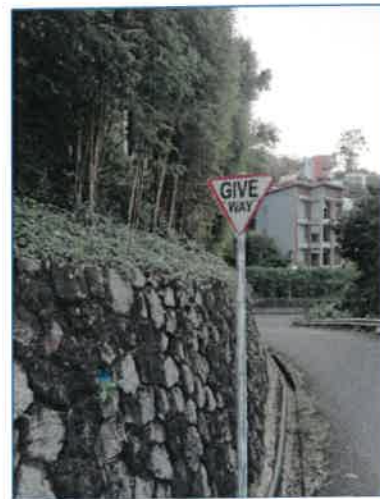
1.4 คุณภาพอากาศ (ต่อ)	<ul style="list-style-type: none"> - จำกัดความเร็วของรถภายในโครงการ เพื่อป้องกันการฟุ้งกระจายของฝุ่นบริเวณผิวถนน โดยติดป้ายจำกัดความเร็ว - จัดพื้นที่สีเขียวโดยรอบพื้นที่โครงการ รวมทั้งทำการรักษาและเพิ่มพื้นที่สีเขียวบริเวณพื้นที่ว่าง เพื่อให้ช่วยดูดซับมลสารที่เกิดจากยานพาหนะที่เข้ามาในพื้นที่โครงการ 	<ul style="list-style-type: none"> - โครงการได้ติดป้ายจำกัดความเร็วไว้บริเวณลานจอดรถของโครงการ - โครงการได้จัดให้มีพื้นที่สีเขียวโดยรอบพื้นที่โครงการ เพื่อให้ช่วยดูดซับมลสารที่เกิดจากยานพาหนะที่เข้ามาในพื้นที่โครงการ 	<ul style="list-style-type: none"> - ภาพถ่ายที่ 2.2-2 ป้ายจำกัดความเร็ว - ภาพถ่ายที่ 2.2-3 พื้นที่สีเขียวของโครงการ

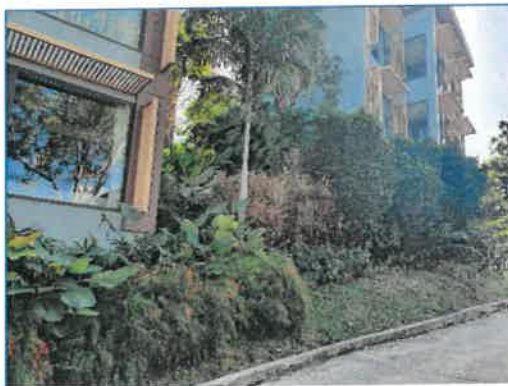
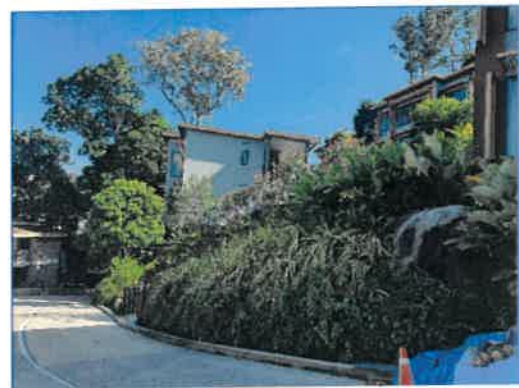
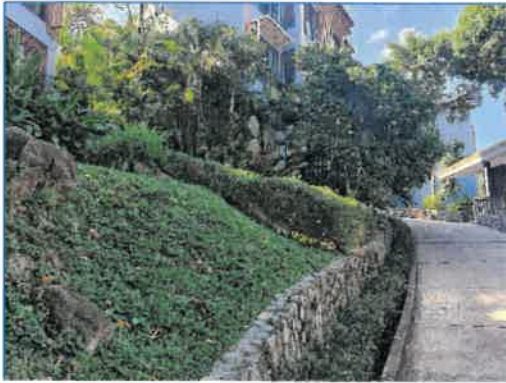
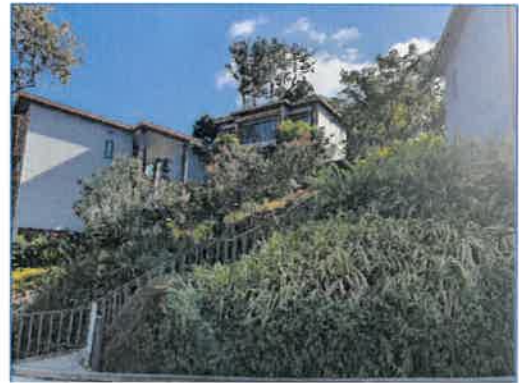
ภาพถ่ายที่ 2.2-3 พื้นที่สีเขียวของโครงการ

องค์ประกอบทาง สิ่งแวดล้อมและคุณค่าต่าง ๆ	มาตรการป้องกันและ แก้ไขผลกระทบสิ่งแวดล้อม	สรุปผลและรายละเอียดการปฏิบัติตามมาตรการ	เอกสารอ้างอิง
4.4 ทัศนียภาพ	<div> <div> - ในการจัดพื้นที่สีเขียวให้มีการปลูกไม้ยืนต้นที่ สอดคล้องกับสภาพพื้นที่ในบริเวณพื้นที่ว่างของ โครงการ </div> <div> - โครงการได้จัดให้มีพื้นที่สีเขียวคิดเป็นพื้นที่ทั้งหมด 6,241.98 ตารางเมตร (ร้อยละ 54.92 ของพื้นที่ โครงการ) </div> <div> - จัดให้มีเจ้าหน้าที่ดูแลรักษาพื้นที่สีเขียวให้มีสภาพน่าดู อยู่เสมอ เพื่อความสวยงามและความปลอดภัยของ ผู้พักอาศัย </div> </div>	<div> <div> ✓ = มาตรการที่สามารถปฏิบัติตามได้ <input checked="" type="checkbox"/> = มาตรการที่ปฏิบัติตามได้แต่ยังไม่ครบถ้วน <input checked="" type="checkbox"/> = มาตรการที่ยังไม่ได้ปฏิบัติตาม <input type="checkbox"/> = มาตรการที่ยังไม่ถึงเวลาปฏิบัติตาม </div> <div> - โครงการจัดให้มีพื้นที่สีเขียวในบริเวณพื้นที่ว่างของโครงการ มีการปลูกต้นไม้ยืนต้นที่เหมาะสมกับสภาพพื้นที่ </div> </div>	<div> - ภาพถ่ายที่ 2.2-3 พื้นที่สีเขียวของ โครงการ </div>

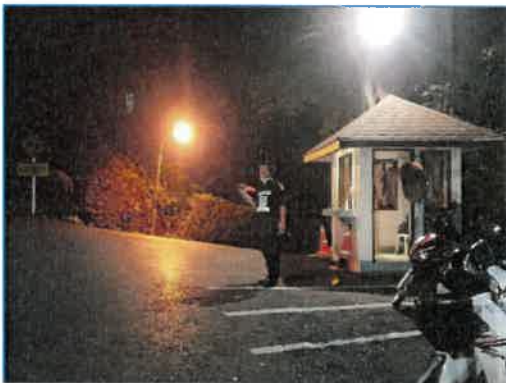
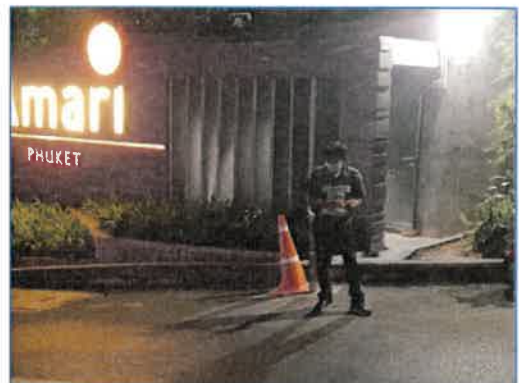
ภาพถ่ายที่ 2.2-4 เจ้าหน้าที่รักษาความปลอดภัยของโครงการ

- จัดให้มีเจ้าหน้าที่รักษาความปลอดภัยไปปฏิบัติหน้าที่ อย่างเคร่งครัด และหมั่นตรวจตราพื้นที่ดูแลความ ปลอดภัยภายในโครงการตลอด 24 ชั่วโมง หากพบ เหตุผิดปกติให้รีบติดต่อขอความช่วยเหลือจาก หน่วยงานราชการที่มีหน้าที่ดูแล และบรรเทาสาธารณ ภัยทันที	✓	- โครงการจัดให้มีเจ้าหน้าที่รักษาความปลอดภัยเป็นกะตลอด 24 ชั่วโมง	- ภาพถ่ายที่ 2.2-4 เจ้าหน้าที่รักษาความ ปลอดภัยของโครงการ

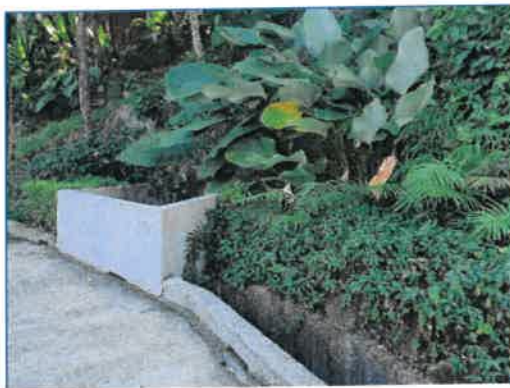
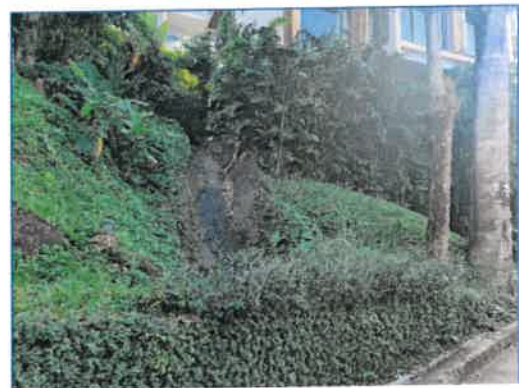
องค์ประกอบทาง สิ่งแวดล้อมและคุณค่าต่าง ๆ	มาตรการป้องกันและ แก้ไขผลกระทบสิ่งแวดล้อม	สรุปผลและรายละเอียดการปฏิบัติตามมาตรการ	เอกสารอ้างอิง
3.3 การระบายน้ำและป้องกัน น้ำท่วม	<ul style="list-style-type: none"> - จัดให้มีบ่อน้ำของโครงการ มีปริมาตร 100 ลูกบาศก์เมตร จำนวน 2 บ่อ - จัดให้มีการขุดลอกตะกอนในรางระบายน้ำ ท่อระบายน้ำ รวมถึงบ่อพักน้ำอย่างสม่ำเสมอ เพื่อให้การระบายน้ำในพื้นที่โครงการมีประสิทธิภาพตลอดเวลา - ออกแบบให้มีบ่อพักน้ำ และติดตั้งตะแกรงดักมูลฝอยบริเวณลูกระบายน้ำออกจากท่อระบายน้ำของโครงการ - จัดเจ้าหน้าที่คอยตรวจสอบดูแลรวบรวมระบบระบายน้ำของโครงการเป็นประจำ โดยเฉพาะช่วงฤดูฝน หากพบว่าชำรุดต้องรีบทำการแก้ไขทันที 	<p>✓ = มาตรการที่สามารถปฏิบัติได้ <input checked="" type="checkbox"/> = มาตรการที่ปฏิบัติได้แต่ยังไม่ครบถ้วน <input checked="" type="checkbox"/> = มาตรการที่ยังไม่ได้ปฏิบัติ <input type="checkbox"/> = มาตรการที่ยังไม่ถึงเวลาปฏิบัติ</p> <ul style="list-style-type: none"> - โครงการจัดให้มีทางระบายน้ำรอบโครงการ เพื่อทำการรวบรวมและระบายน้ำฝนภายในโครงการเข้าสู่ท่อระบายน้ำสาธารณะ - โครงการจัดให้มีเจ้าหน้าที่ฝ่ายช่างโครงการ เป็นผู้ดูแลตรวจสอบตะกอนพร้อมจัดให้มีการขุดลอกตะกอนสม่ำเสมอ - โครงการจัดให้มีบ่อพักน้ำพร้อมติดตั้งตะแกรงดักมูลฝอย บริเวณลูกระบายน้ำออกจากท่อระบายน้ำของโครงการ - โครงการจัดให้มีเจ้าหน้าที่ฝ่ายช่างโครงการคอยตรวจสอบดูแลรวบรวมระบบระบายน้ำเป็นประจำ โดยเฉพาะช่วงเวลาฝนตก ซึ่งมีมาตรการจัดการเพื่อป้องกันน้ำระบายน้ไม่ทัน 	<ul style="list-style-type: none"> - ภาพถ่ายที่ 2.2-11 ระบบระบายน้ำฝนภายในโครงการ - - -

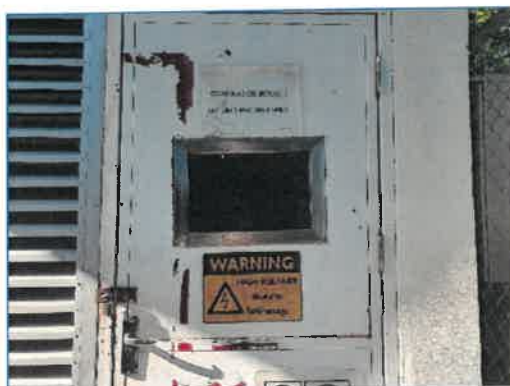
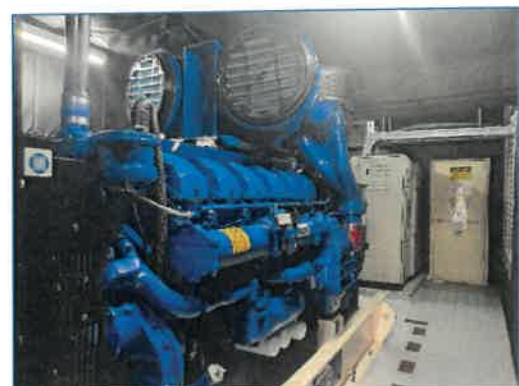
ภาพถ่ายที่ 2.2-12 เครื่องกำเนิดไฟฟ้าสำรอง

- ติดตั้งเครื่องกำเนิดไฟฟ้าสำรองขนาด 500 kVA จำนวน 1 เครื่อง เพื่อจ่ายไฟฟ้าให้ระบบที่สำคัญ เมื่อ การจ่ายไฟฟ้าขัดข้อง	✓ - โครงการจัดให้มีเครื่องกำเนิดไฟฟ้าสำรอง เพื่อจ่ายไฟฟ้าให้ระบบที่ สำคัญ เมื่อการจ่ายไฟฟ้าขัดข้อง	- ภาพถ่ายที่ 2.2-12 เครื่องกำเนิดไฟฟ้า สำรอง

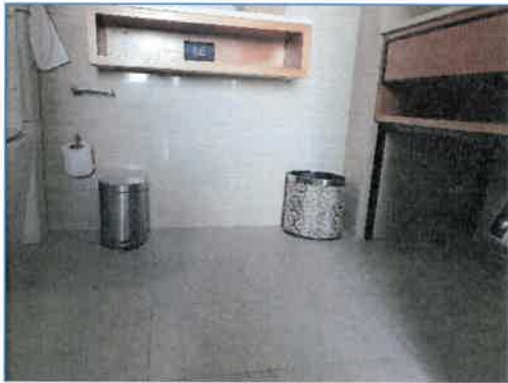
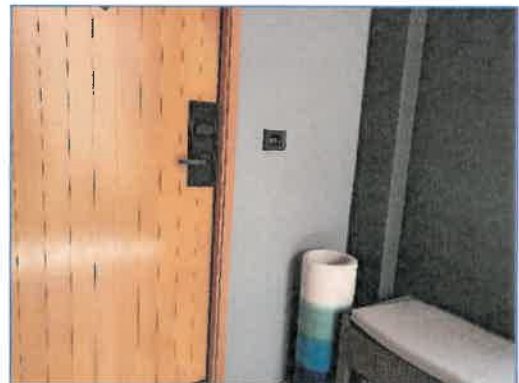
3.5 การจัดการขยะมูลฝอย	<ul style="list-style-type: none"> - จัดให้มีถังขยะขนาด 120 ลิตร จำนวน 3 ถัง แยกเป็นขยะเปียก ขยะแห้ง และขยะรีไซเคิล จัดวางบริเวณโถงทางเดิน และห้องครัว (อาคาร PB2) - จัดให้มีถังขยะย่อยขนาด 50 ลิตร จำนวน 4 ถัง แยกเป็นขยะเปียก ขยะแห้ง ขยะอันตราย และขยะรีไซเคิล จัดวางบริเวณโถงต้อนรับ (อาคาร PB1) และห้องประชุม (อาคาร PB2) - จัดให้มีถังขยะขนาด 10 ลิตร จำนวน 1 ถัง/ห้อง จัดวางบริเวณห้องน้ำของอาคารห้องน้ำรวม 	<ul style="list-style-type: none"> - โครงการจัดให้มีถังรองรับขยะมูลฝอยไว้ในทุกห้องพัก พื้นที่ส่วนกลางต่างๆ ของโครงการ โดยมีลักษณะแบบมีฝาปิดมิดชิดไว้รองรับขยะอย่างเพียงพอ โดยมีแม่บ้านทำความสะอาดพื้นที่รวบรวมขยะมูลฝอยจากพื้นที่ส่วนต่างๆ บรรจุลงในถุงขยะพร้อมมัดปากถุงให้เรียบร้อยก่อนนำไปรวบรวมไว้ที่ห้องพักขยะรวมของโครงการ 	<ul style="list-style-type: none"> - ภาพถ่ายที่ 2.2-13 ถึงขยะมูลฝอยในพื้นที่ต่างๆ ของโครงการ

ภาพถ่ายที่ 2.2-13 ถึงขยะมูลฝอยในพื้นที่ต่าง ๆ ของโครงการ

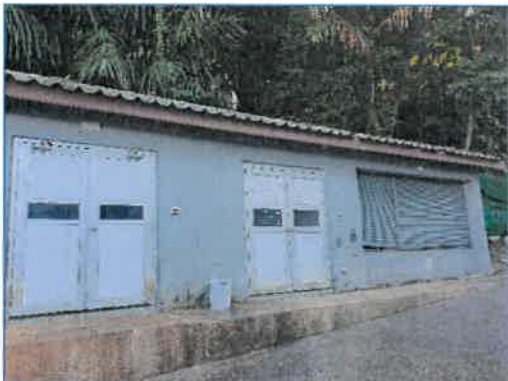
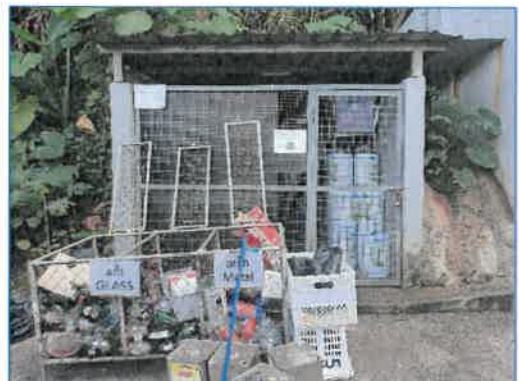
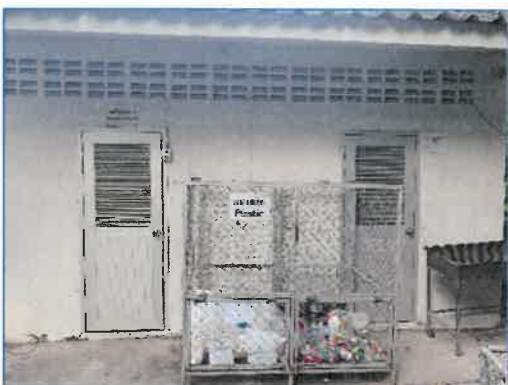
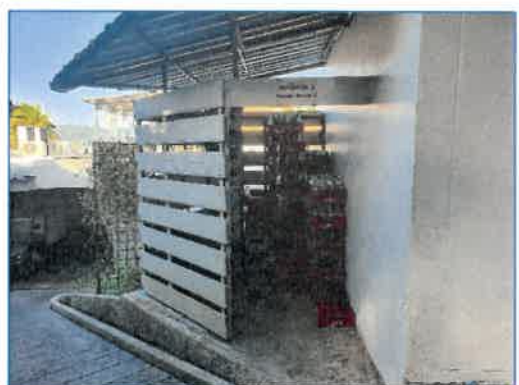
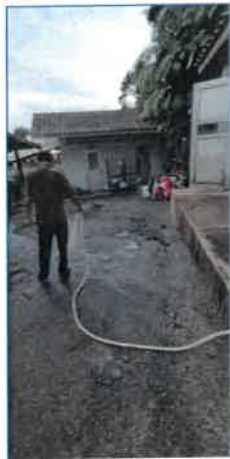
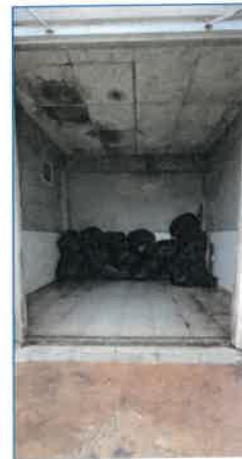
3.5 การจัดการขยะมูลฝอย (ต่อ)	- จัดให้มีห้องพักขยะรวม แยกเป็นห้องพักขยะเปียก และห้องพักขยะแห้ง/รีไซเคิล/อันตราย ซึ่งสามารถรับ ขยะมูลฝอยของโครงการได้ไม่น้อยกว่า 3 วัน โดยจะมี รถเก็บขยะมูลฝอยจากเทศบาลเมืองป่าตองเข้ามา เก็บขนทุกวัน	✓ - โครงการจัดให้มีห้องพักขยะรวม แยกเป็นห้องพักขยะเปียก และ ห้องพักขยะแห้ง/รีไซเคิล/อันตราย ซึ่งสามารถรับขยะมูลฝอยของ โครงการได้ไม่น้อยกว่า 3 วัน โดยจะมีรถเก็บขยะมูลฝอยของ เทศบาลเมืองป่าตองเข้ามาเก็บขนทุกวัน และมีแม่บ้านทำความสะอาด สัปดาห์ละ 1 ครั้ง	- ภาพถ่ายที่ 2.2-14 ห้องพักขยะรวมและ แม่บ้านทำความสะอาด อาคารพักขยะรวม - เอกสารแนบ 4 ใบเสร็จขยะมูลฝอย

ภาพถ่ายที่ 2.2-14 ห้องพักขยะรวมและแม่บ้านทำความสะอาดอาคารพักขยะรวม

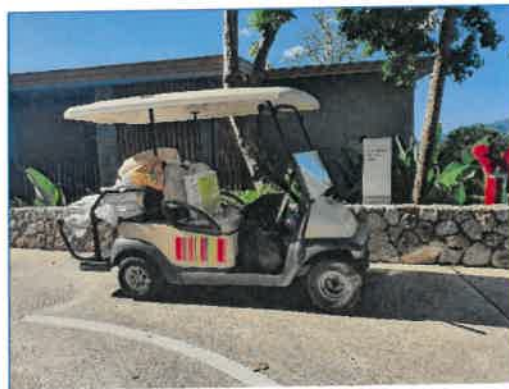
- กวดขันให้พนักงานทำความสะอาดประจำโครงการ รวบรวมขยะมูลฝอยทั้งภายในห้องพักและบริเวณ โดยรอบอย่างน้อยวันละ 1 ครั้ง บรรจุลงในถุงขยะ พร้อมมัดปากถุงให้เรียบร้อย ก่อนนำไปรวบรวมไว้ที่ ห้องพักขยะรวมของโครงการ	✓ - โครงการกำหนดให้แม่บ้านทำความสะอาดพื้นที่ทำความสะอาด ห้องพักของลูกค้าย่อยที่เข้าพักทุกห้องในช่วงเช้าทุกวัน โดยรวบรวม ขยะจากห้องพักลูกค้าใส่ถุงดำปริมาณ 3 ใน 4 มัดปากถุงมัดมัด ก่อนนำไปรวมไว้ที่อาคารพักขยะรวมของโครงการทุกวัน	- ภาพถ่ายที่ 2.2-15 แม่บ้านทำความสะอาด รวบรวมขยะจาก ห้องพักลูกค้า

ภาพถ่ายที่ 2.2-15 แม่บ้านทำความสะอาดรวบรวมขยะจากห้องพักลูกค้า

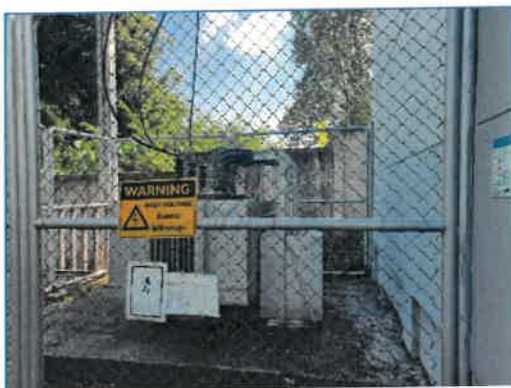
3.5 ไฟฟ้า	- ติดตั้งหม้อแปลงไฟฟ้า ขนาด 1,250 kVA จำนวน 1 ชุด เพื่อลดแรงดันเข้าสู่แผงจ่ายไฟฟ้าหลัก ก่อนจ่าย ไฟฟ้าไปยังแต่ละส่วนของอาคาร	✓ - โครงการติดตั้งหม้อแปลงแบบยกสูง ซึ่งเป็นไปตามข้อกำหนด ตามมาตรฐานการติดตั้งทางไฟฟ้าสำหรับประเทศไทย พ.ศ. 2556 ทั้งนี้ ยังไม่ได้ติดตั้งป้ายเตือนอันตราย โดยมีแผนดำเนินการแล้ว เสร็จในปี 2563	- ภาพถ่ายที่ 2.2-16 หม้อแปลงไฟฟ้าของ โครงการ

ภาพถ่ายที่ 2.2-16 หม้อแปลงไฟฟ้าของโครงการ
