รายงานผลการปฏิบัติตามมาตรการป้องกันและแก้ไขผลกระทบสิ่งแวดล้อม
และมาตรการติดตามตรวจสอบคุณภาพสิ่งแวดล้อม
ระหว่างเดือนมกราคม-มิถุนายน 2567 (ระยะดำเนินการ)
(ฉบับปกปิดข้อมูลที่มีกฎหมายคุ้มครอง)

โครงการอาคารอยู่อาศัยรวม อมารี ภูเก็ต

บริษัท อิตาลีไทย เรียวล เอ็ชเทท จำกัด

กรกฎาคม 2567

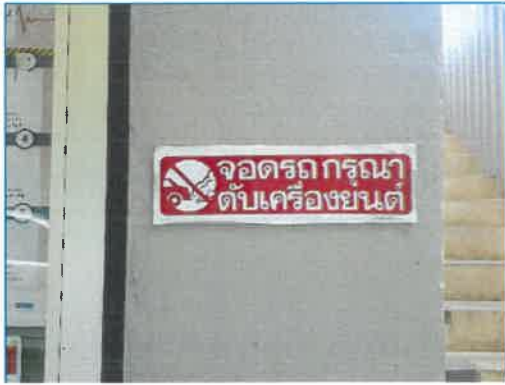
ภาพถ่ายที่ 2.2-1 บ้ายดับเครื่องยนต์เมื่อจอดรถ

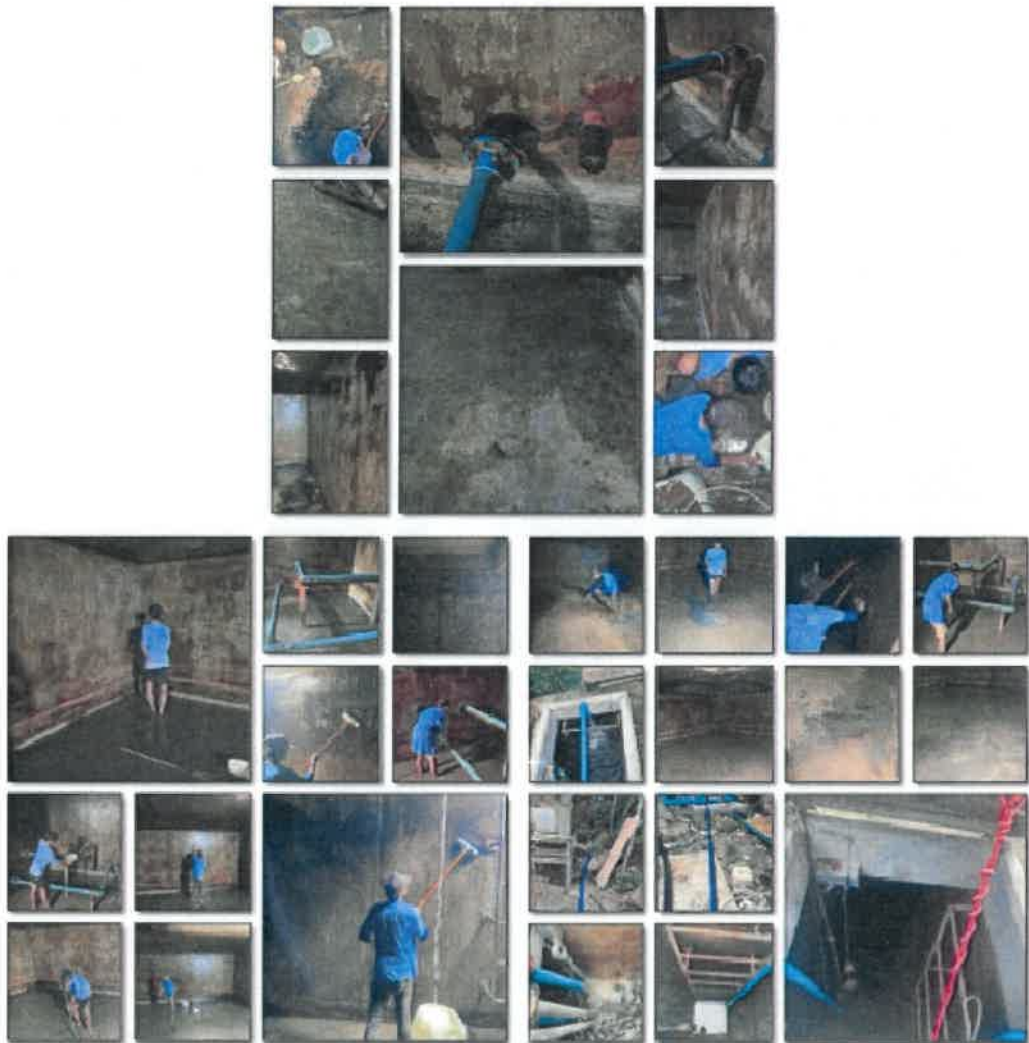
ภาพถ่ายที่ 2.2-9 การล้างทำความสะอาดถังเก็บน้ำใช้

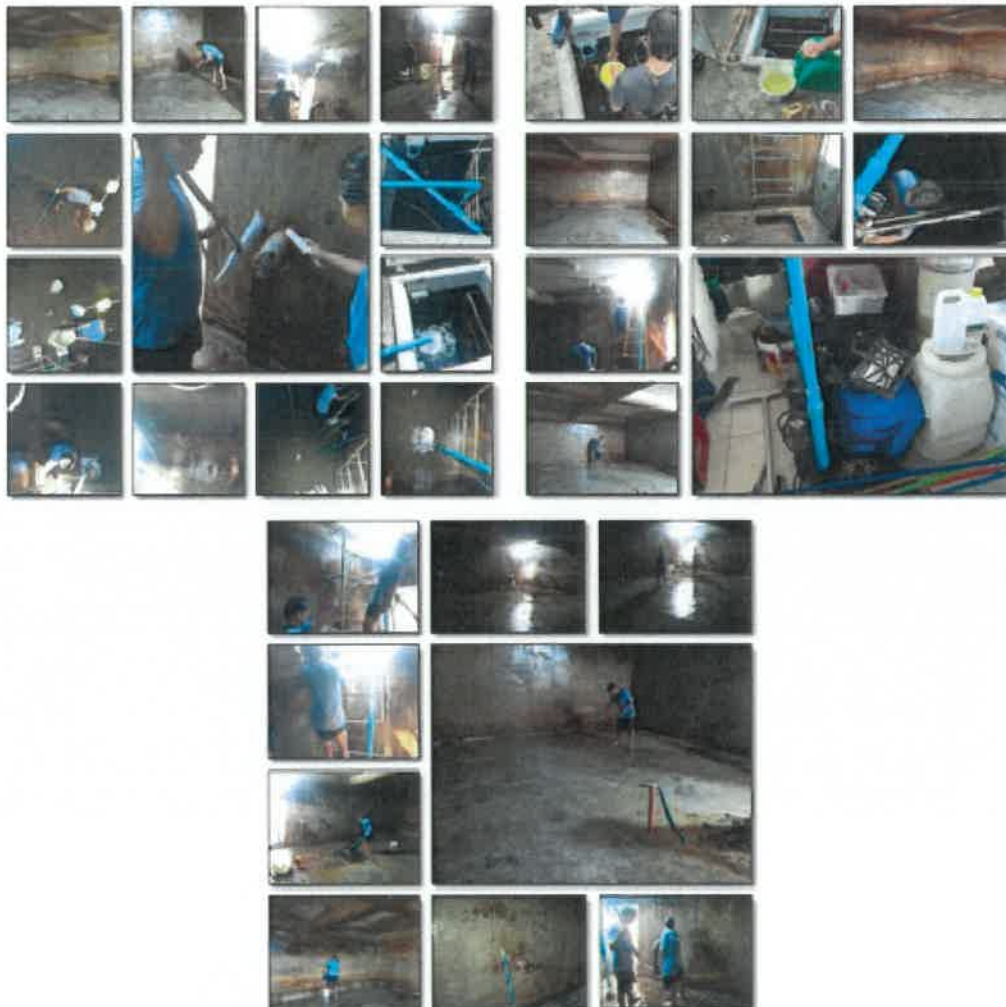
ภาพถ่ายที่ 2.2-9 การล้างทำความสะอาดถังเก็บน้ำใช้

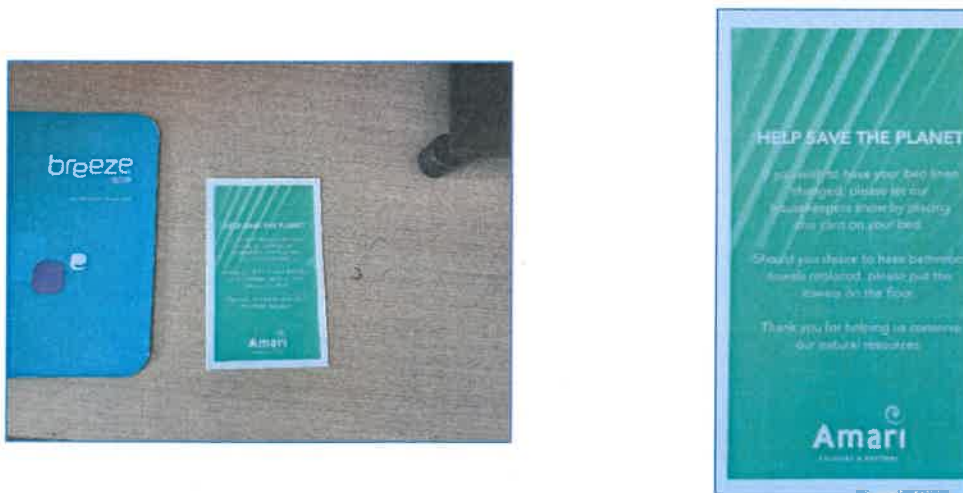
ภาพถ่ายที่ 2.2-10 ป้ายรณรงค์การประหยัด พลังงานในห้องพัก

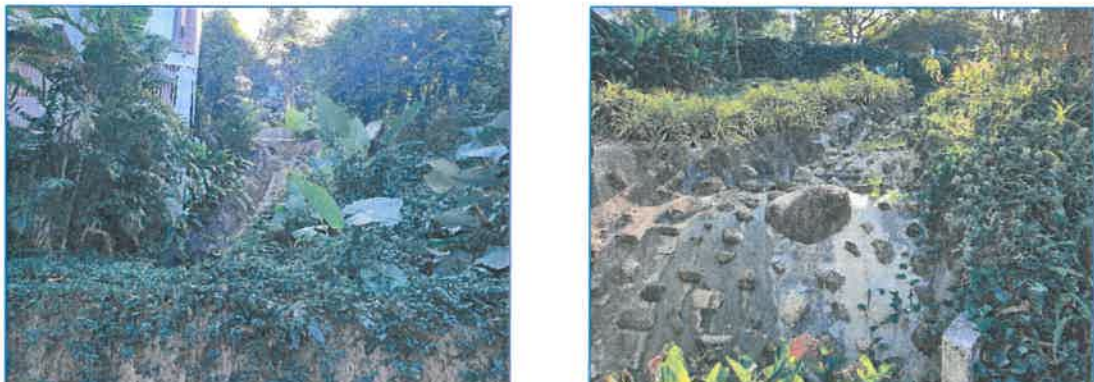
ภาพถ่ายที่ 2.2-11 ระบบระบายน้ำฝนภายในโครงการ

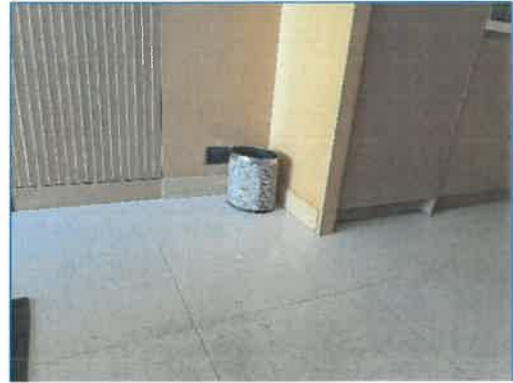
ภาพถ่ายที่ 2.2-13 ถังขยะมูลฝอยในพื้นที่ต่าง ๆ ของโครงการ

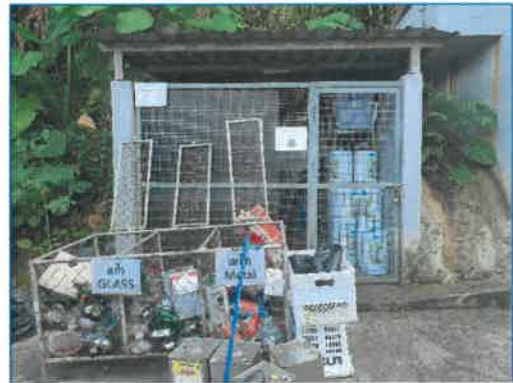
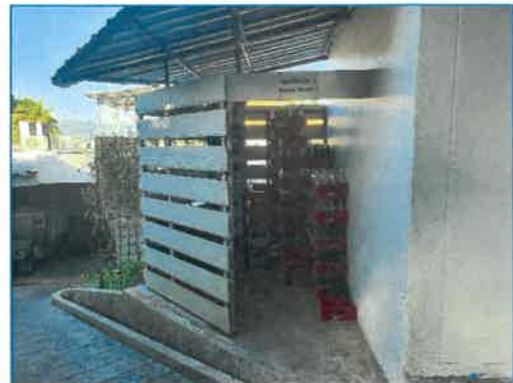
ภาพถ่ายที่ 2.2-14 ห้องพักขยะรวมและแม่บ้านทำความสะอาดอาคารพักขยะรวม

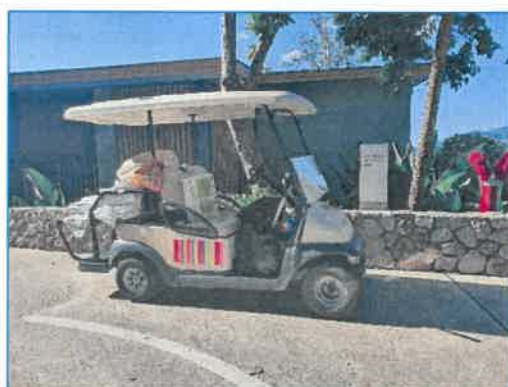
ภาพถ่ายที่ 2.2-15 แม่บ้านทำความสะอาดรวบรวมขยะจากห้องพักลูกค้า

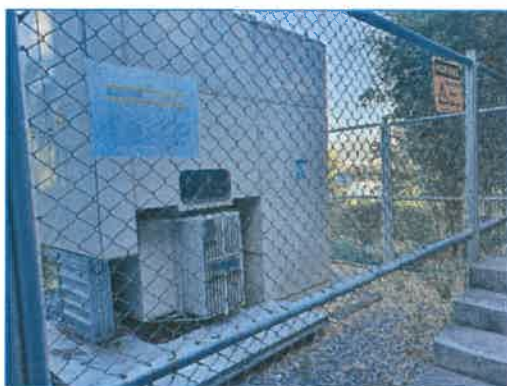
ภาพถ่ายที่ 2.2-16 หม้อแปลงไฟฟ้าของโครงการ

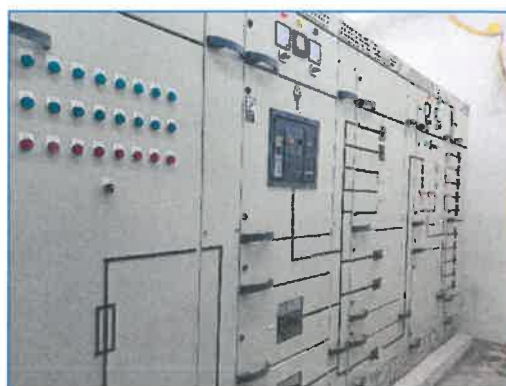
ภาพถ่ายที่ 2.2-17 Circuit Breaker ของโครงการ

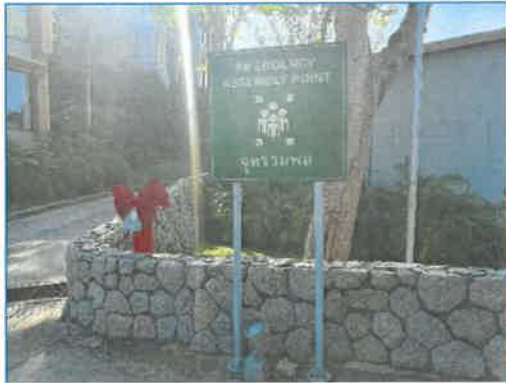
ภาพถ่ายที่ 2.2-21 จุดรวมพลของโครงการ

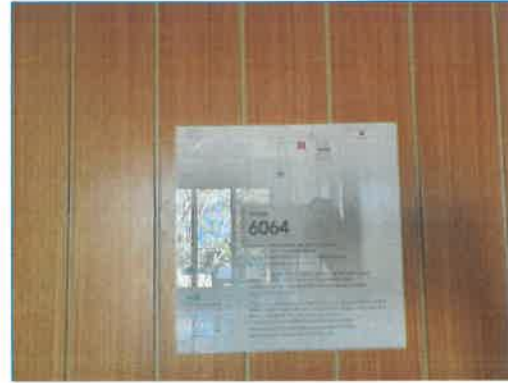
ภาพถ่ายที่ 2.2-22 บ้ายแสดงเส้นทางการอพยพหนีไฟ
ของโครงการ

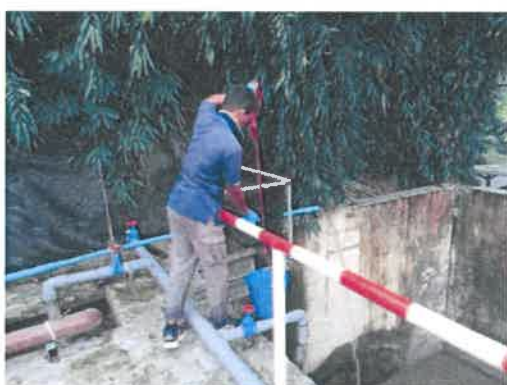
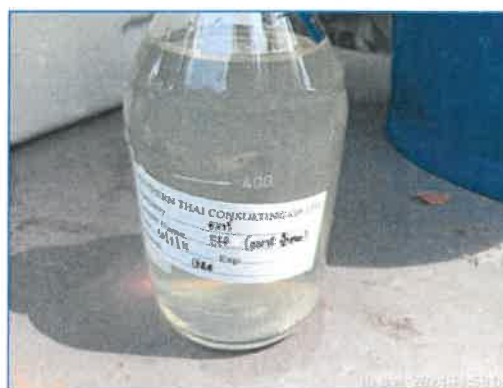
ภาพถ่ายที่ 3.4.5-1 การตรวจวัดคุณภาพน้ำทิ้งจากบ่อน้ำทิ้ง
