รายงานผลการปฏิบัติตามมาตรการป้องกัน  
และแก้ไขผลกระทบสิ่งแวดล้อม  
และมาตรการติดตามตรวจสอบผลกระทบสิ่งแวดล้อม

โครงการเหมืองแร่หินอุตสาหกรรมชนิดหินปูน  
เพื่ออุตสาหกรรมก่อสร้าง  
ประทานบัตรที่ 31446/16437

ห้างหุ้นส่วนจำกัด ภูเก็ตแผ่นดินขอนแก่น

มกราคม-มิถุนายน  
2568

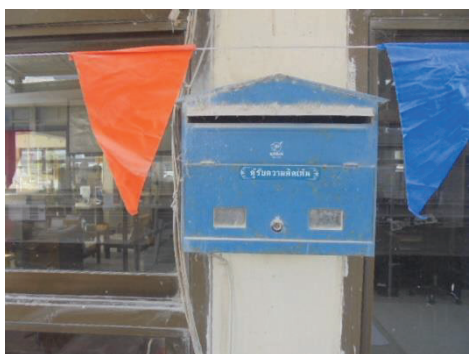
รูปที่ 2-1: จุดรับเรื่องราวร้องทุกข์

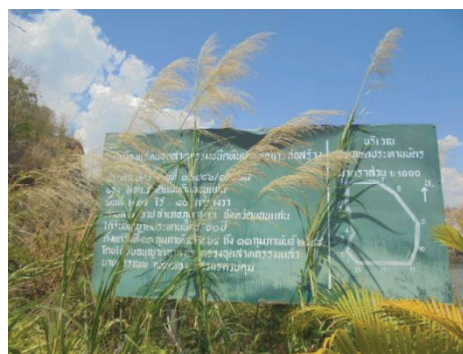
รูปที่ 2-2: ป้ายแสดงข้อมูลโครงการ

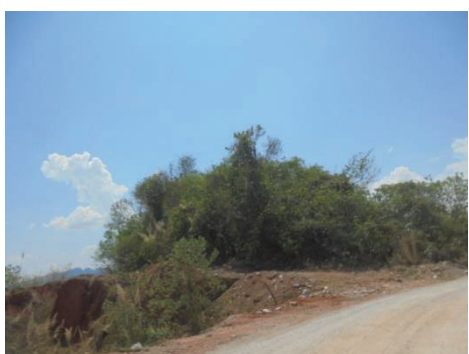
รูปที่ 2-3: การเว้นแนวเขตไม่ทำเหมืองระยะ  
10 เมตร รอบแนวเขตประทานบัตร

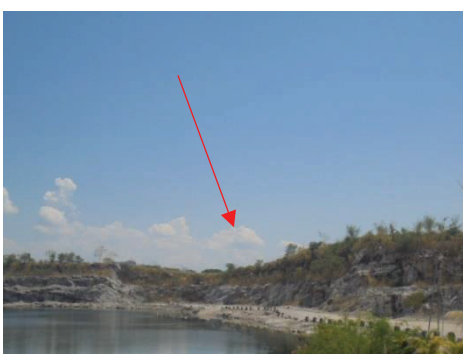
รูปที่ 2-4: การเว้นพื้นที่ที่ไม่ทำเหมืองทางด้าน  
ทิศตะวันออก

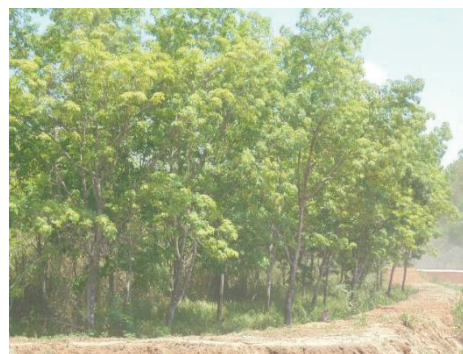
รูปที่ 2-8: การปลูกต้นไม้บนคันทำนบดิน

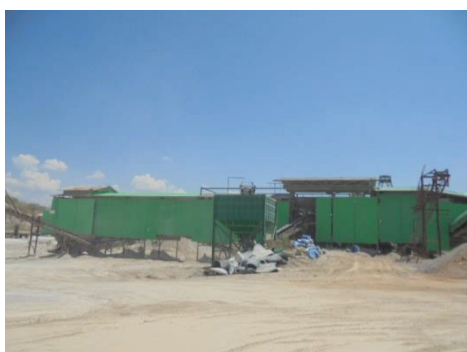
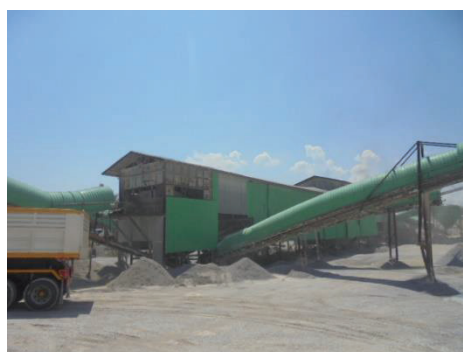
รูปที่ 2-10: การปิดคลุมโรงโม่หิน

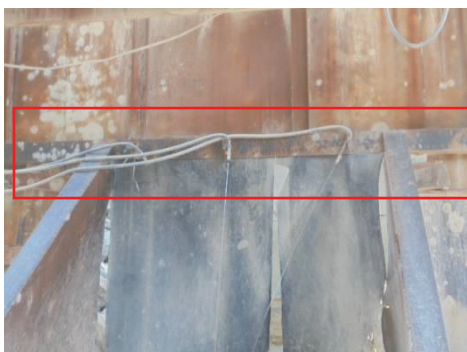
รูปที่ 2-13: การสเปรย์น้ำบริเวณปากโม่

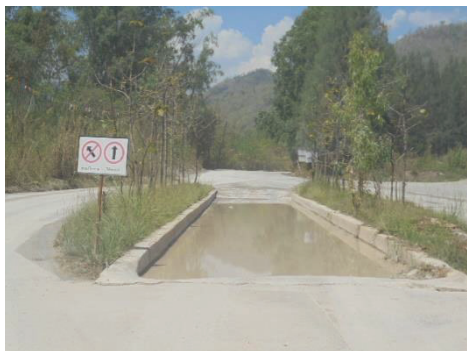
รูปที่ 2-14: ลานล้างล้อรถบรรทุก

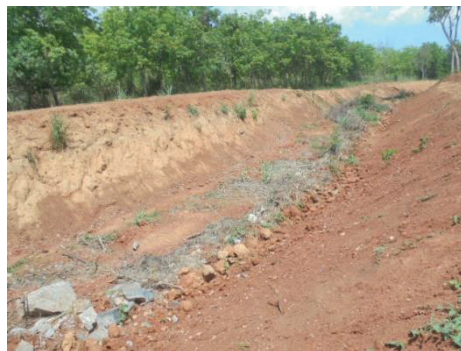
รูปที่ 2-15: ร่องระบายน้ำ

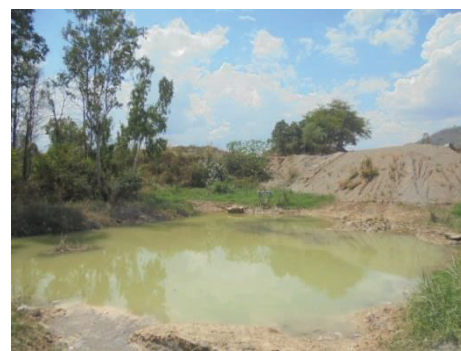
รูปที่ 2-17: บ่อดักตะกอน

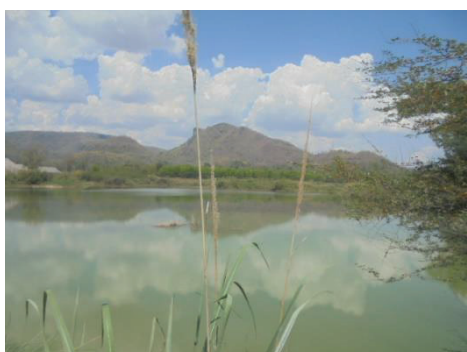
รูปที่ 2-17: บ่อดักตะกอน (ต่อ)

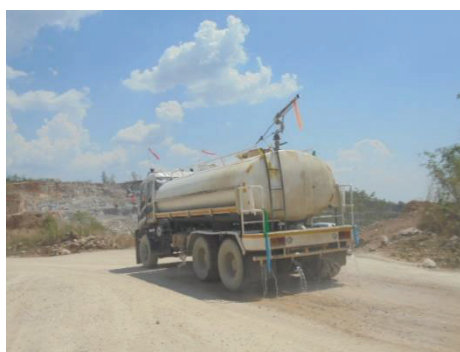
รูปที่ 2-33: การฉีดพรมน้ำบริเวณหน้าเหมือง

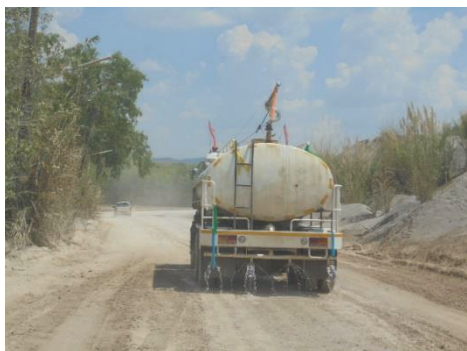
รูปที่ 2-34: การฉีดพรมน้ำบริเวณเส้นทางขนส่งแร่

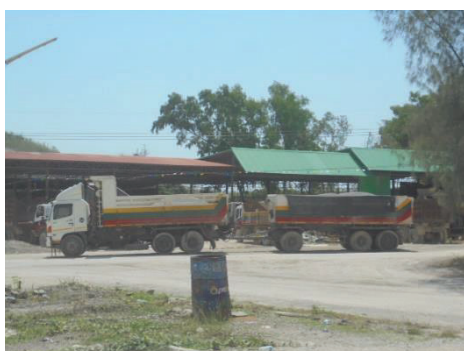
รูปที่ 2-38: การปิดคลุมรถบรรทุก

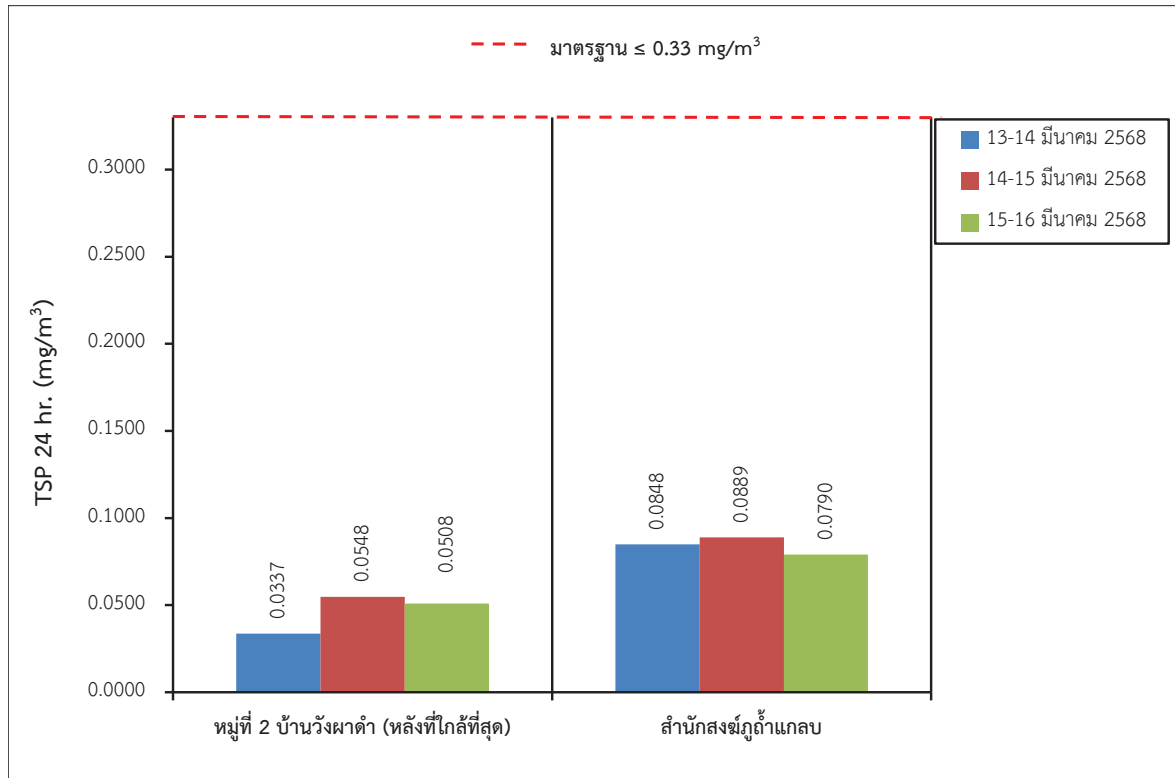
จากการตรวจวัดปริมาณความเข้มข้นของฝุ่นละอองรวม (TSP) เฉลี่ย 24 ชั่วโมง และความเข้มข้นของฝุ่นละอองขนาดเล็กไม่เกิน 10 ไมครอน (PM10) เฉลี่ย 24 ชั่วโมง ในเดือนมีนาคม 2568 จำนวน 2 สถานี ได้แก่ หมู่ที่ 2 บ้านวังผาดำ (หลังที่ใกล้ที่สุด) และสำนักสงฆ์ภูเก้าเกลบ พบว่า ทุกสถานีมีค่าอยู่ในเกณฑ์มาตรฐานคุณภาพอากาศในบรรยากาศโดยทั่วไป ตามประกาศคณะกรรมการสิ่งแวดล้อมแห่งชาติ ฉบับที่ 24 (พ.ศ. 2547) ซึ่งกำหนดให้ความเข้มข้นของฝุ่นละอองรวม ในเวลา 24 ชั่วโมง จะต้องไม่เกิน 0.33 มิลลิกรัม/ลูกบาศก์เมตร และความเข้มข้นของฝุ่นละอองขนาดเล็กไม่เกิน 10 ไมครอน ในเวลา 24 ชั่วโมง จะต้องไม่เกิน 0.12 มิลลิกรัม/ลูกบาศก์เมตร ดังรูปที่ 3-2 และรูปที่ 3-3 อย่างไรก็ตามทางโครงการจะเฝ้าระวังโดยการปฏิบัติตามมาตรการป้องกันและแก้ไขผลกระทบสิ่งแวดล้อมต่อไป

รูปที่ 3-2: กราฟเปรียบเทียบผลการตรวจวัดปริมาณความเข้มข้นของฝุ่นละอองรวม (TSP) เฉลี่ย 24 ชั่วโมง  
 ที่สถานีต่างๆ ในเดือนมีนาคม 2568

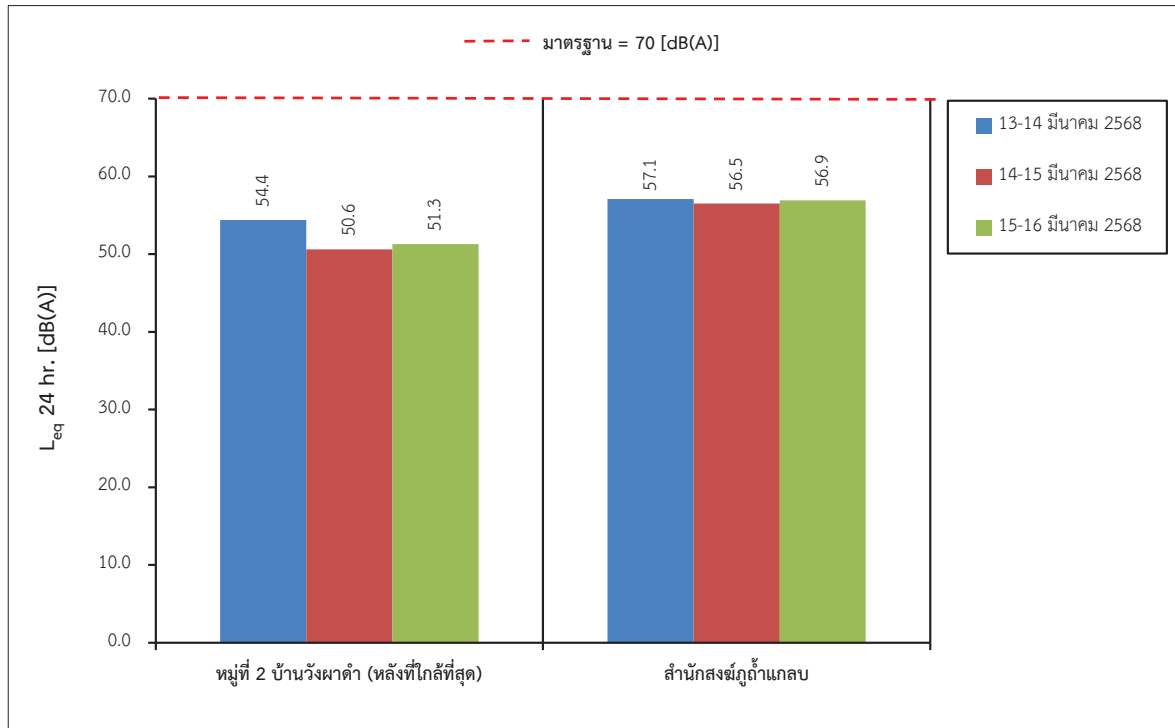
จากการตรวจวัดระดับเสียงเฉลี่ย 24 ชั่วโมง ( $L_{eq}$  24 hr.) และระดับเสียงสูงสุด ( $L_{max}$ ) เป็นเวลา 3 วัน ต่อเนื่อง ในเดือนมีนาคม 2568 จำนวน 2 สถานี ได้แก่ หมู่ที่ 2 บ้านวังผาดำ (หลังที่ใกล้ที่สุด) และสำนักสงฆ์ภูถ้ำกลบ เมื่อนำมาเปรียบเทียบกับค่ามาตรฐานระดับเสียง ตามประกาศกระทรวงทรัพยากรธรรมชาติและสิ่งแวดล้อม (พ.ศ. 2548) เรื่อง กำหนดมาตรฐานควบคุมระดับเสียงและความสั่นสะเทือนจากการทำเหมืองหิน พบว่า ค่าระดับเสียงที่ตรวจวัดได้ทั้ง 2 สถานี มีค่าอยู่ในเกณฑ์มาตรฐานระดับเสียงเฉลี่ย 24 ชั่วโมง และระดับเสียงสูงสุด ที่กำหนดให้ไม่เกิน 70 และ 115 เดซิเบล (เอ) ตามลำดับ (ภาคผนวก ค) ดังรูปที่ 3-7 และรูปที่ 3-8

รูปที่ 3-7: กราฟเปรียบเทียบระดับเสียงเฉลี่ย 24 ชั่วโมง ( $L_{eq}$  24 hr.) ที่สถานีต่างๆ  
 ในเดือนมีนาคม 2568

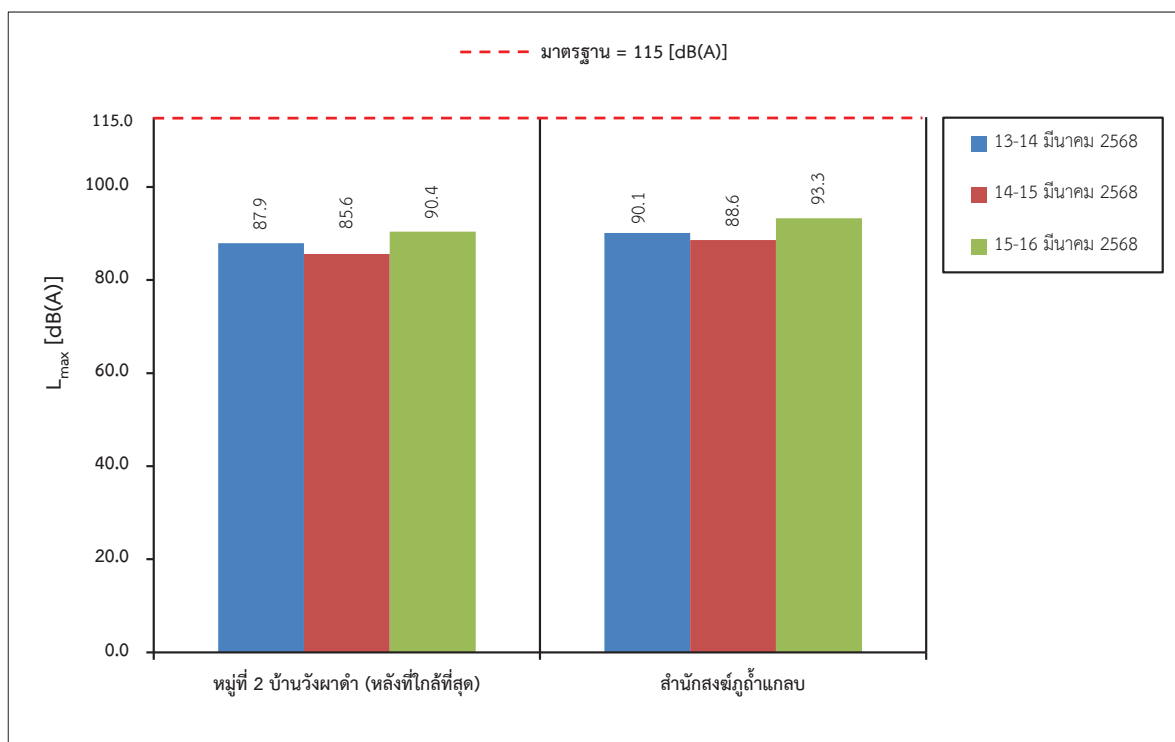
รูปที่ 3-8: กราฟเปรียบเทียบระดับเสียงสูงสุด ( $L_{max}$ ) ที่สถานีต่างๆ ในเดือนมีนาคม 2568
