รายงานผลการปฏิบัติตามมาตรการป้องกันและแก้ไขผลกระทบสิ่งแวดล้อม  
และมาตรการติดตามตรวจสอบคุณภาพสิ่งแวดล้อม  
ระหว่างเดือนมกราคม-มิถุนายน 2566 (ระยะดำเนินการ)

## โรงแรม โฮเทล โคลเวอร์ ป่าตอง ภูเก็ต

กรกฎาคม 2566

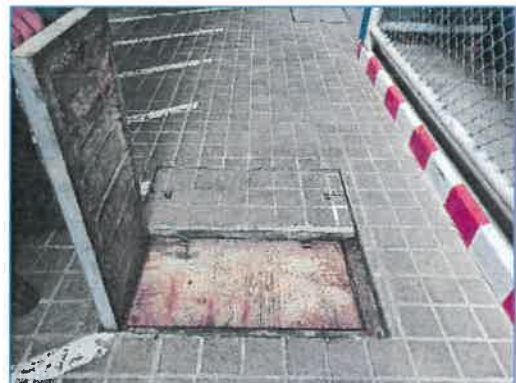
บ่อพักน้ำทิ้งสุดท้าย อาคาร H2

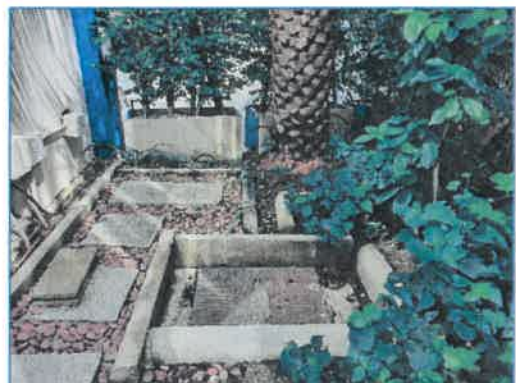
บ่อพักน้ำทิ้งสุดท้าย อาคาร H3

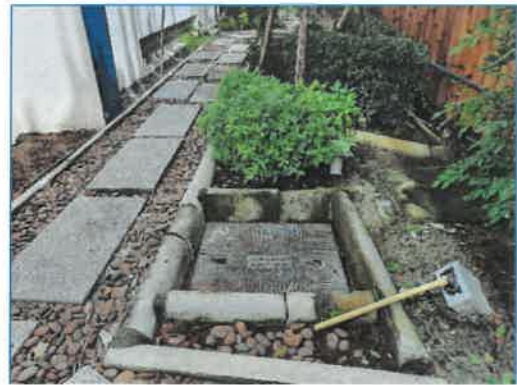
บ่อพักน้ำทิ้งสุดท้าย อาคาร H4

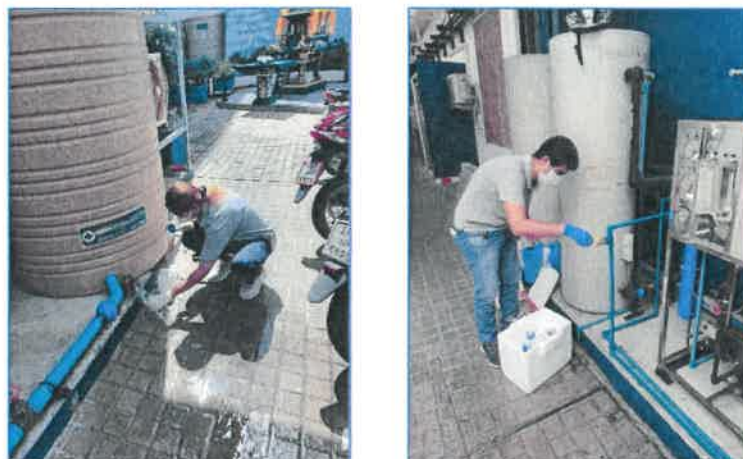
ภาพถ่ายที่ 3.4.3-1 การตรวจวัดคุณภาพน้ำใช้จากก๊อกน้ำที่ผ่านการกรองแล้ว

ผลการตรวจวัดคุณภาพน้ำใช้จากก๊อกน้ำที่ผ่านการกรองแล้ว แสดงได้ดังตารางที่ 3.4.3-1 เมื่อนำผลการตรวจวัดคุณภาพน้ำใช้จากก๊อกน้ำที่ผ่านการกรองแล้วมาเปรียบเทียบกับค่ามาตรฐานคุณภาพน้ำประปาของการประปาส่วนภูมิภาค พ.ศ.2565 พบว่า คุณภาพน้ำใช้ส่วนใหญ่มีค่าอยู่ในเกณฑ์มาตรฐานที่กำหนด ยกเว้นค่าโคลิฟอร์มแบคทีเรียและอี.โคไล มีค่าเกินมาตรฐานที่กำหนด

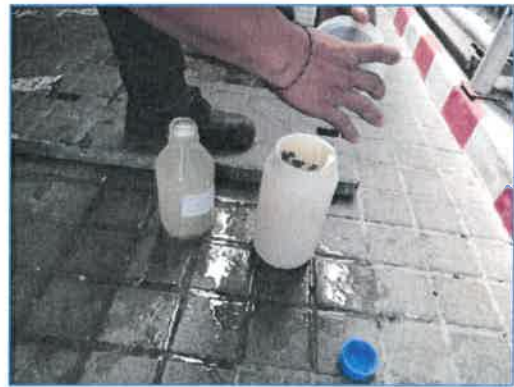
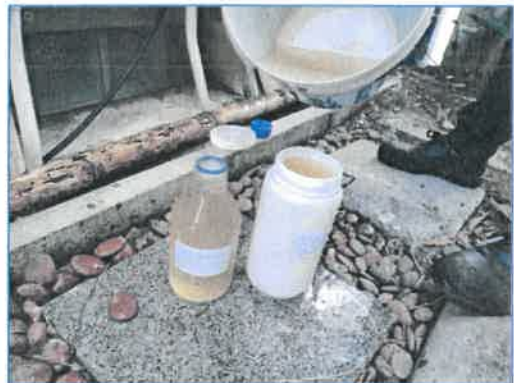
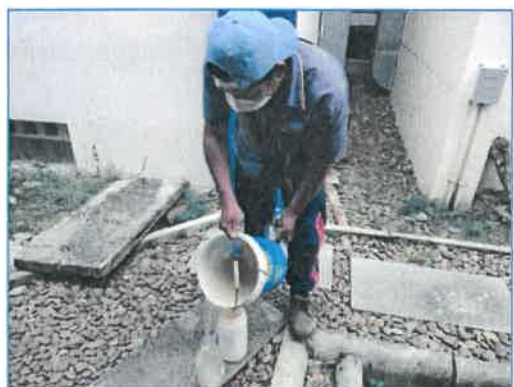
ภาพถ่ายที่ 3.4.5-1 การตรวจวัดคุณภาพน้ำทิ้งจากบ่อกักน้ำทิ้ง
