รายงานผลการปฏิบัติตามมาตรการป้องกันและแก้ไขผลกระทบสิ่งแวดล้อม  
และมาตรการติดตามตรวจสอบคุณภาพสิ่งแวดล้อม  
ระหว่างเดือนกรกฎาคม-ธันวาคม 2565 (ระยะดำเนินการ)  
(ฉบับปกปิดข้อมูลที่มีกฎหมายคุ้มครอง)

## โรงแรม ไฮเทล โคลเวอร์ ปาทอง ภูเก็ต

(ชื่อเดิม โครงการ Beach Point Hotel)

บริษัท เค.ดับบลิว. ดีเวลลอปเม้นท์ จำกัด

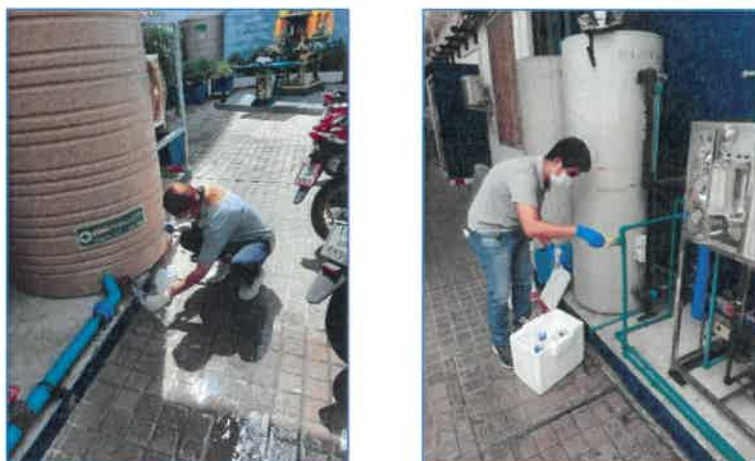
โรงแรมได้จ้างบริษัท เซาท์เทิร์นแล็บแอนด์ เอ็นจิเนียริง จำกัด เข้าดำเนินการตรวจวัดคุณภาพน้ำใช้จากก๊อกน้ำที่ผ่านการกรองแล้ว เมื่อวันที่ 21 ธันวาคม 2566 ภาพถ่ายการตรวจวัดคุณภาพน้ำใช้จากก๊อกน้ำที่ผ่านการกรองแล้ว แสดงดังภาพถ่ายที่ 3.4.3-1

ภาพถ่ายที่ 3.4.3-1 การตรวจวัดคุณภาพน้ำใช้จากก๊อกน้ำที่ผ่านการกรองแล้ว

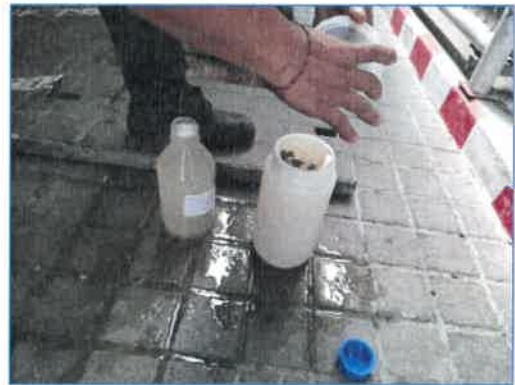
อาคาร H2

ภาพถ่ายที่ 3.4.5-1 การตรวจวัดคุณภาพน้ำทิ้งจากบ่อพักน้ำทิ้ง
