รายงานผลการปฏิบัติตามมาตรการป้องกันและแก้ไขผลกระทบสิ่งแวดล้อม
และมาตรการติดตามตรวจสอบคุณภาพสิ่งแวดล้อม
ระหว่างเดือนมกราคม-มิถุนายน 2568 (ระยะดำเนินการ)
(ฉบับปิดข้อมูลที่มีกฎหมายคุ้มครอง)

โรงแรม ไฮเทล โคลเวอร์ ปาทอง ภูเก็ต

บริษัท เค.ดับบลิว. ดีเวลลอปเม้นท์ จำกัด

สิงหาคม 2568

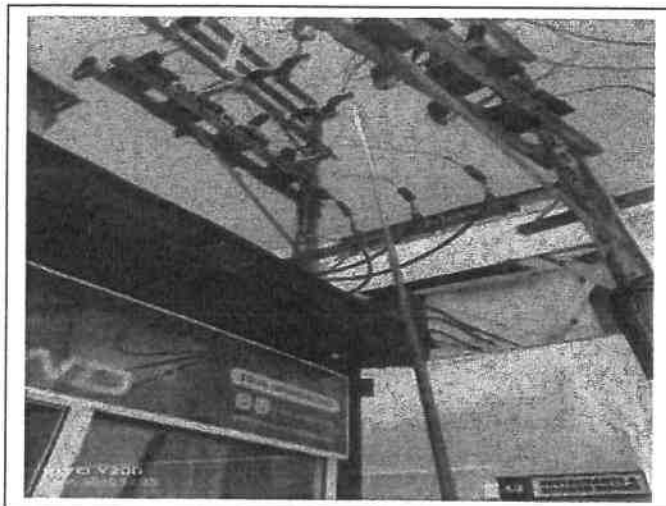
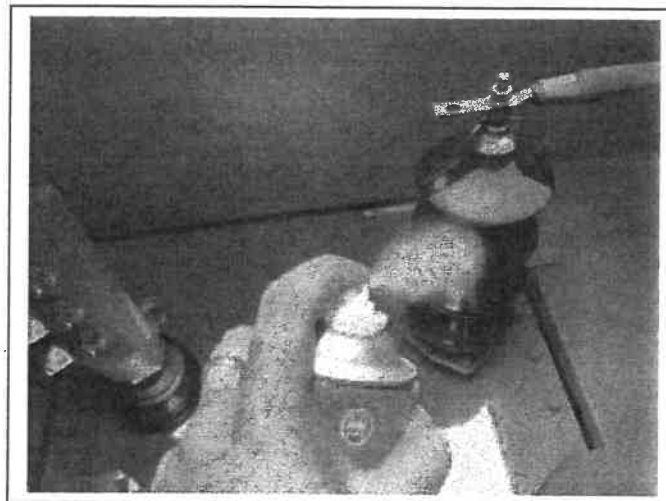
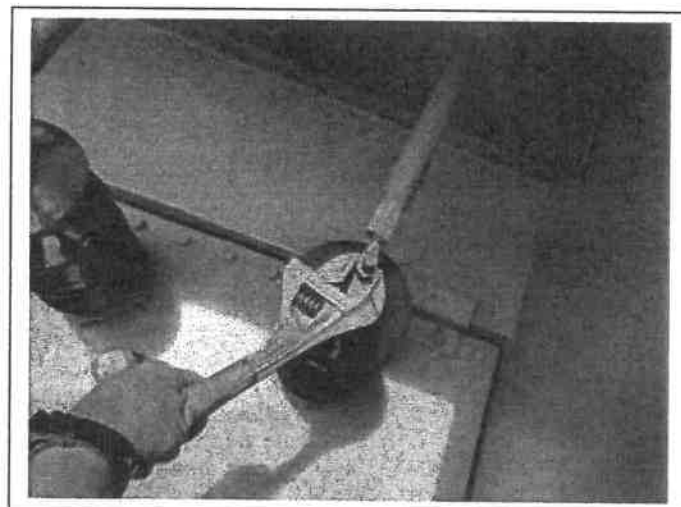
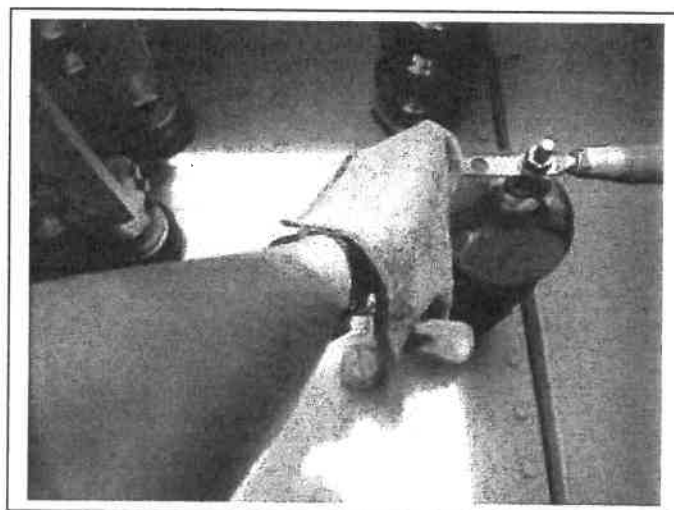
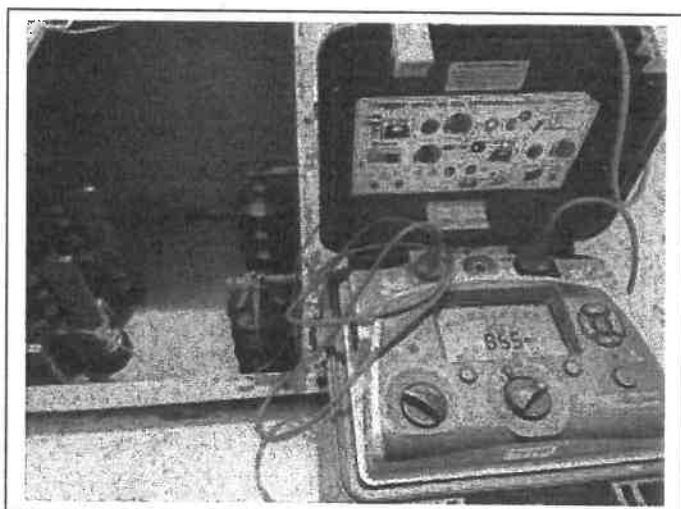
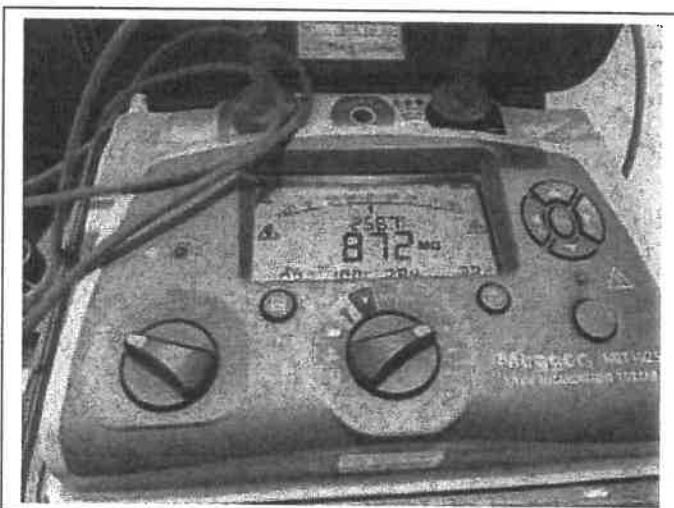
Picture 1: Transformer preventive maintenance.

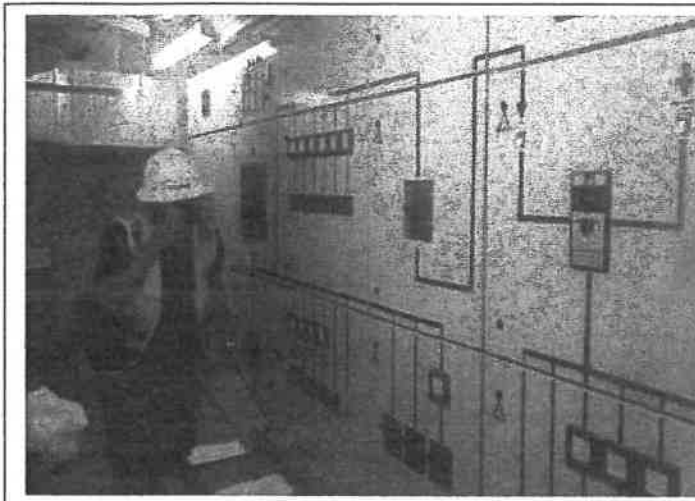
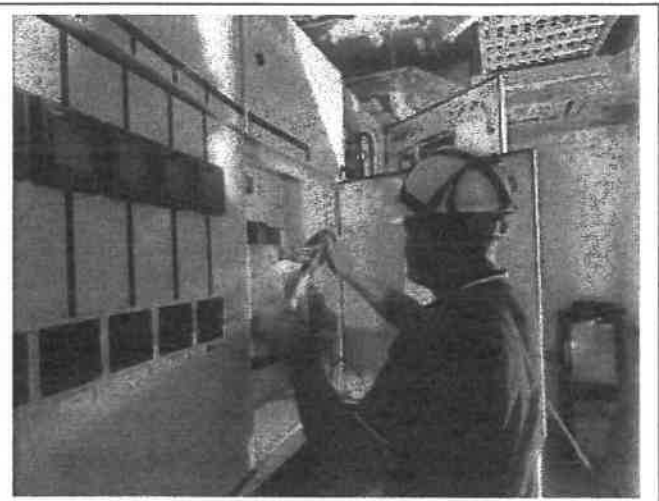
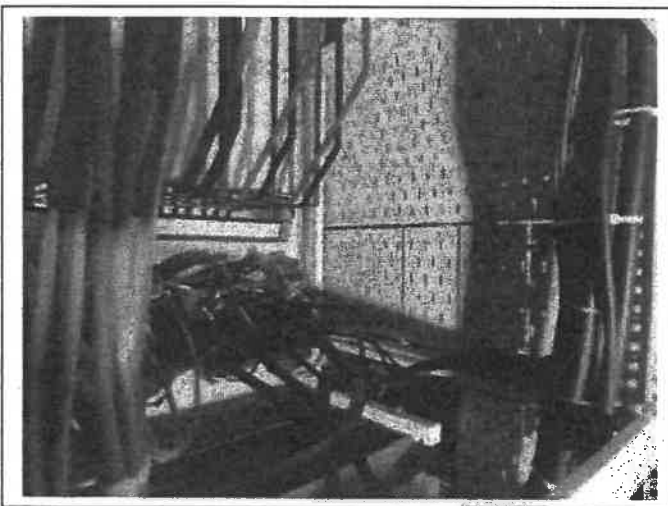
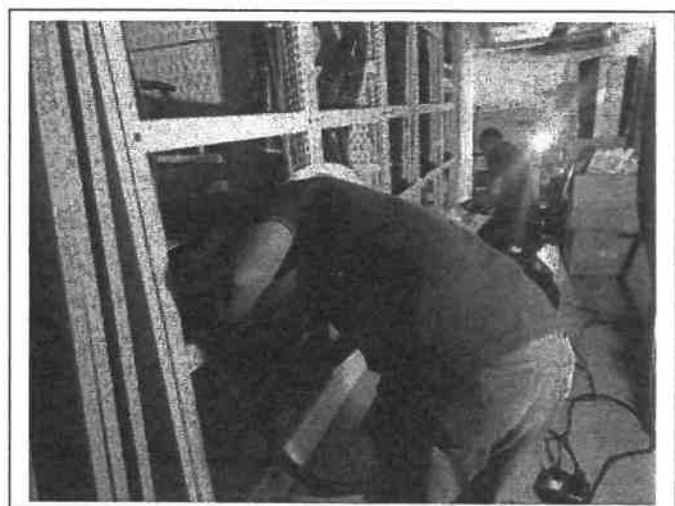
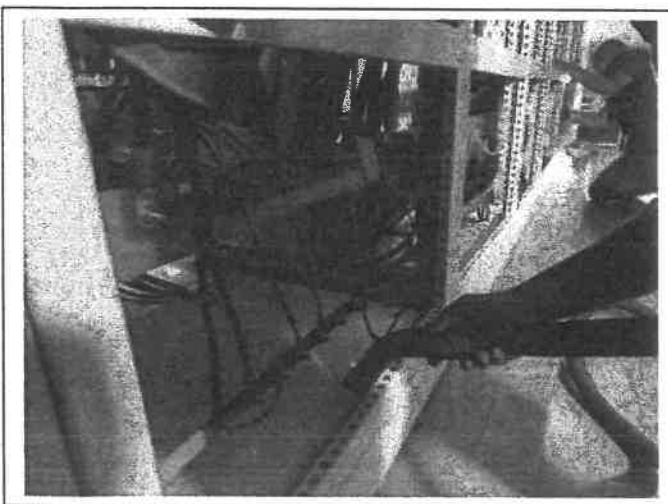
Picture 2: Main distribution board preventive maintenance.

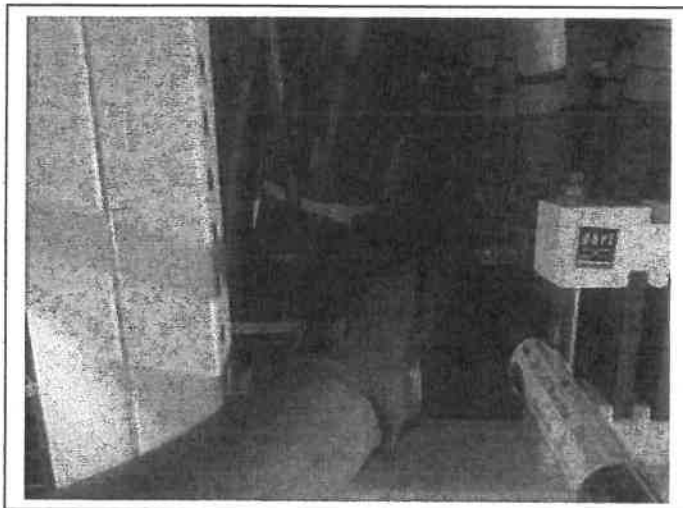
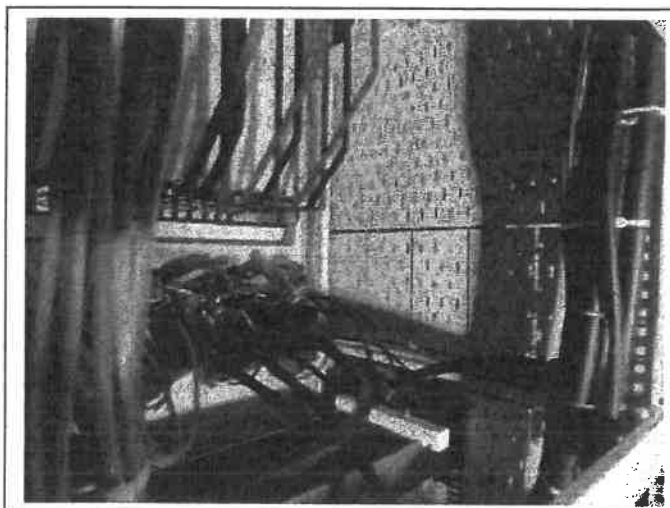
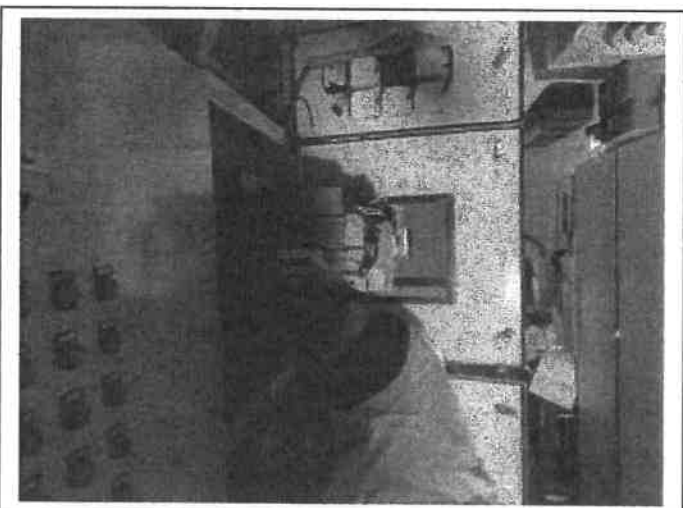
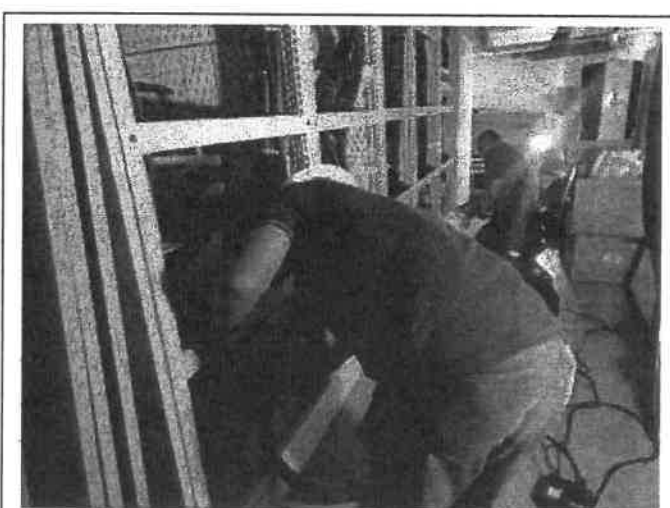
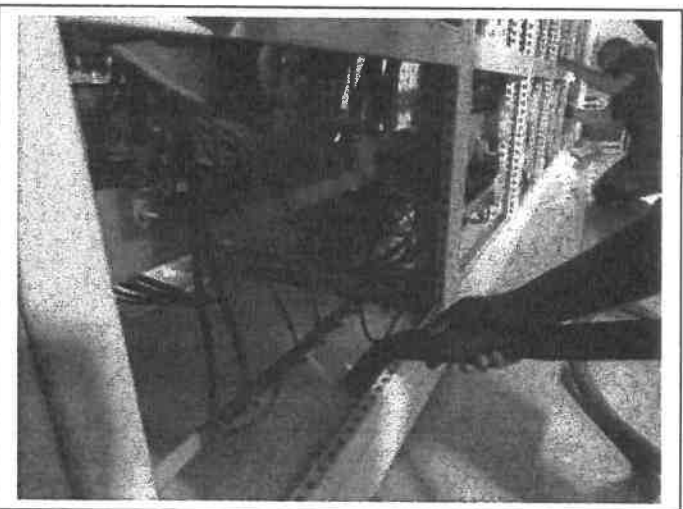
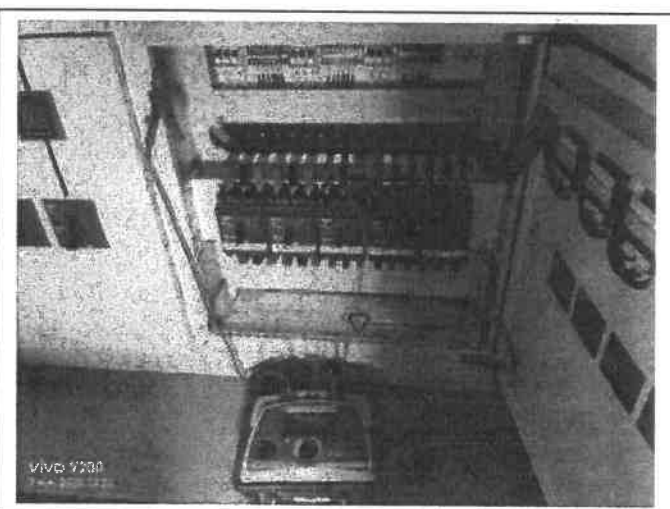
Picture 3: Main distribution board preventive maintenance.

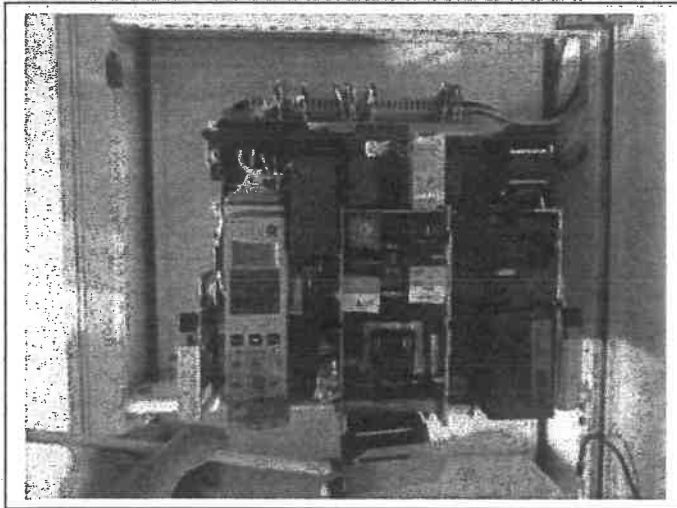
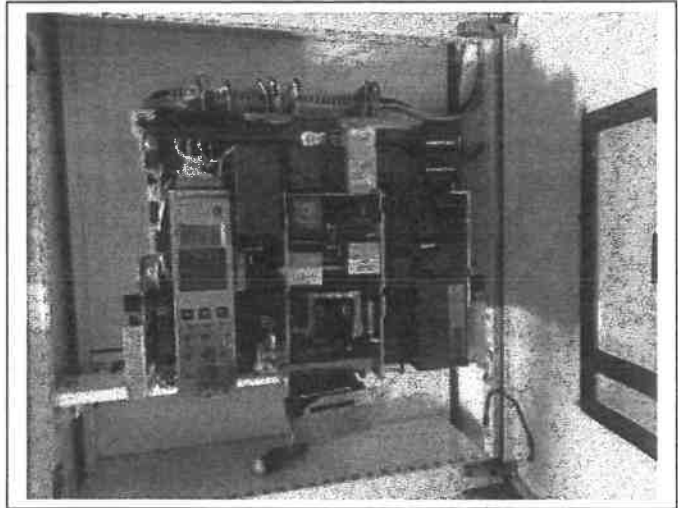
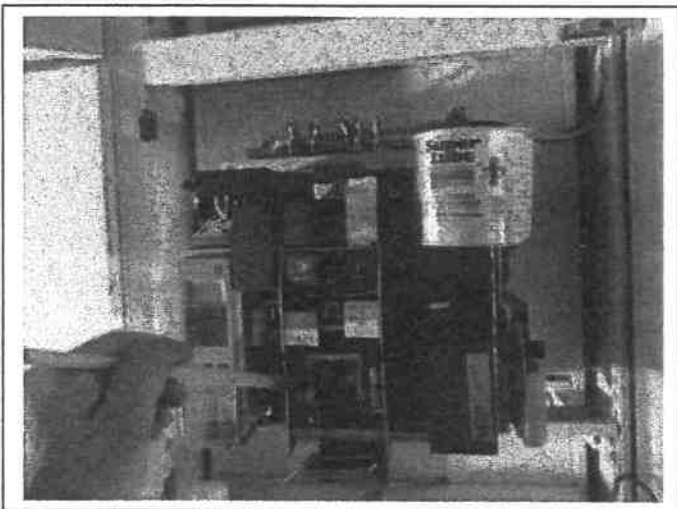
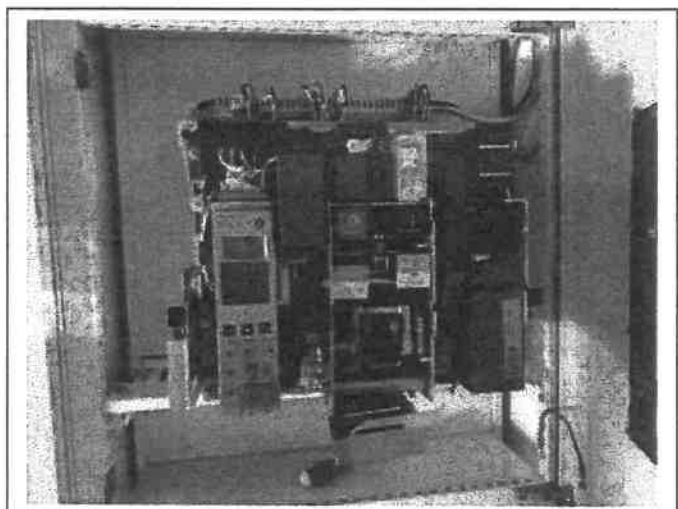
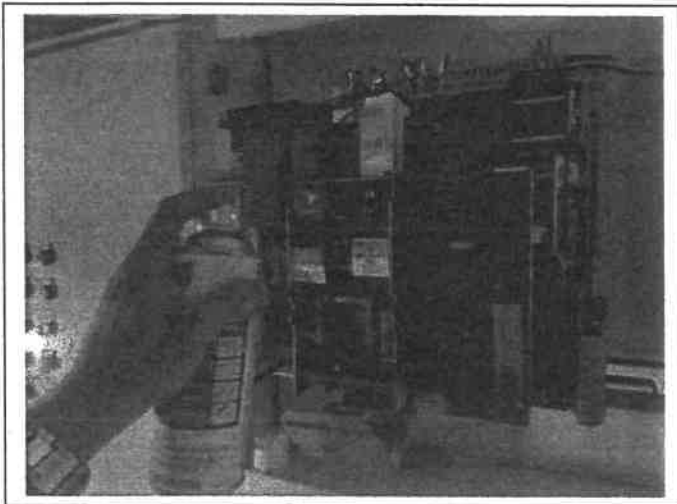
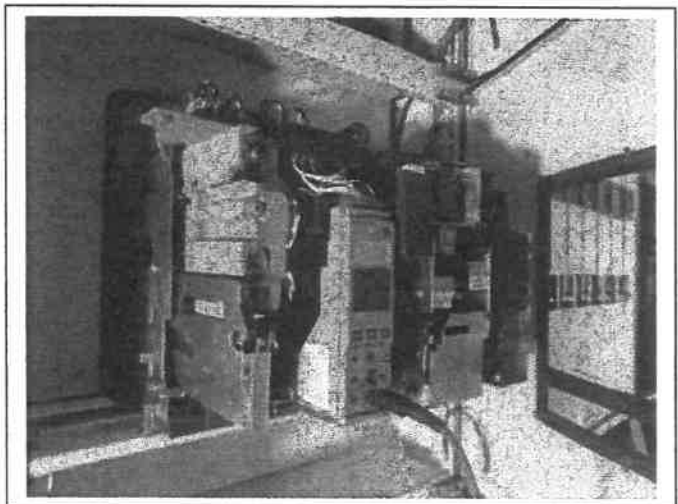
Picture 4: Air circuit Breaker preventive maintenance.

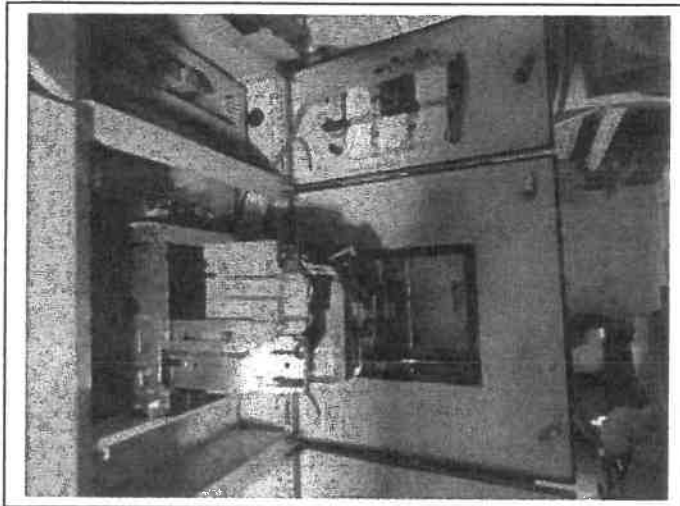
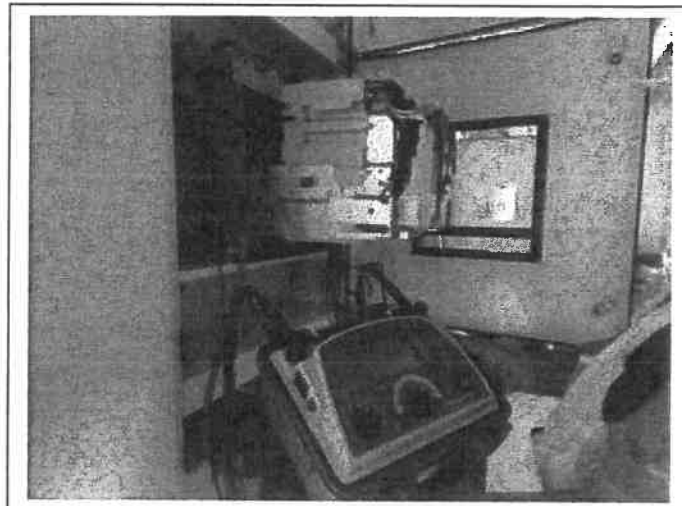
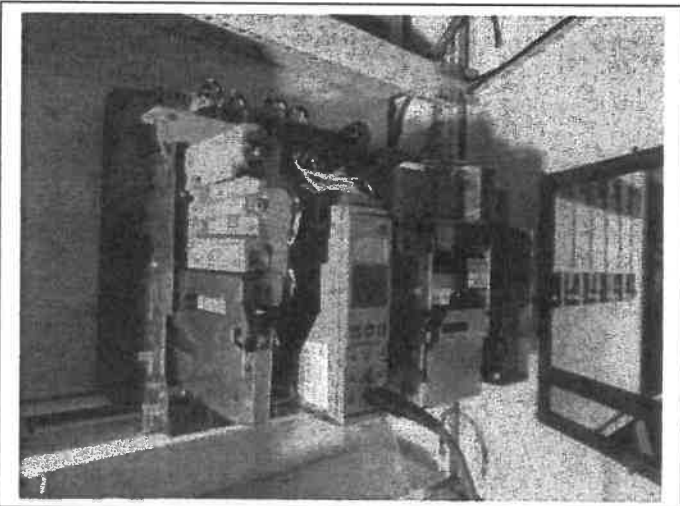
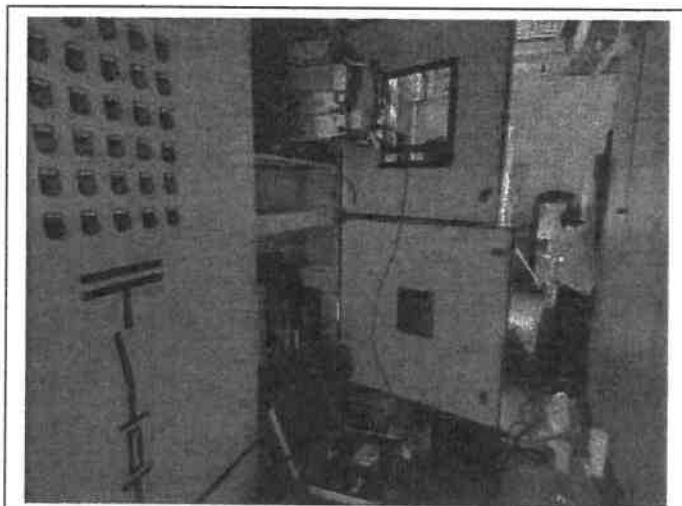
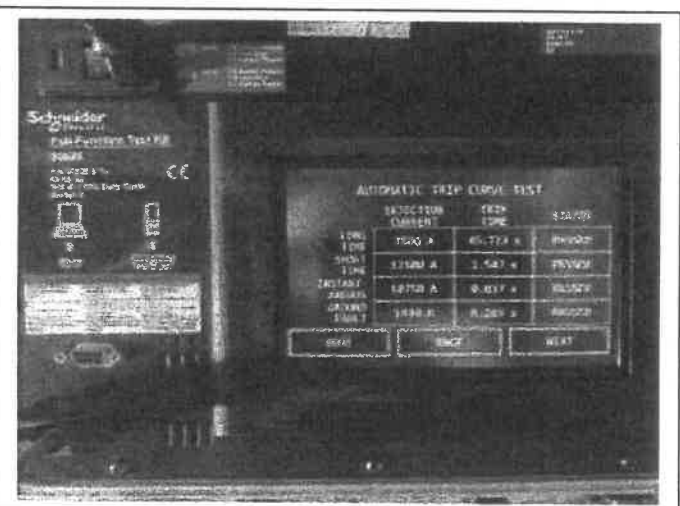
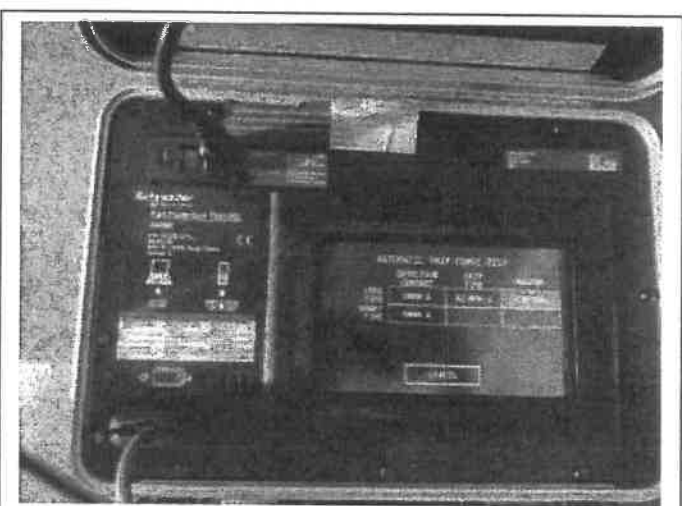
Picture 5: Air circuit Breaker preventive maintenance.

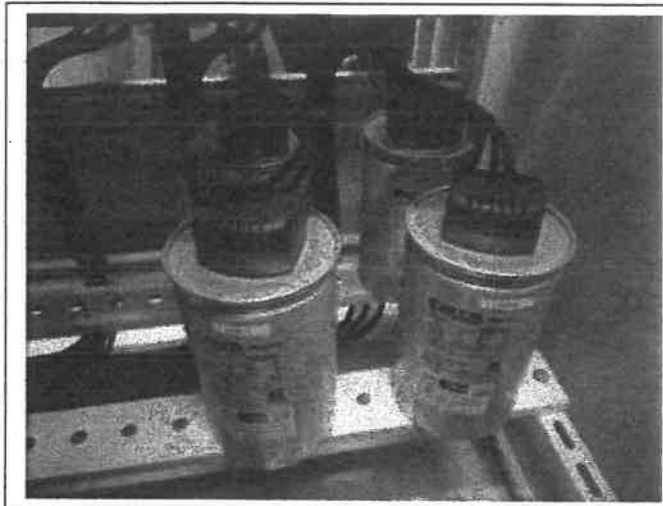
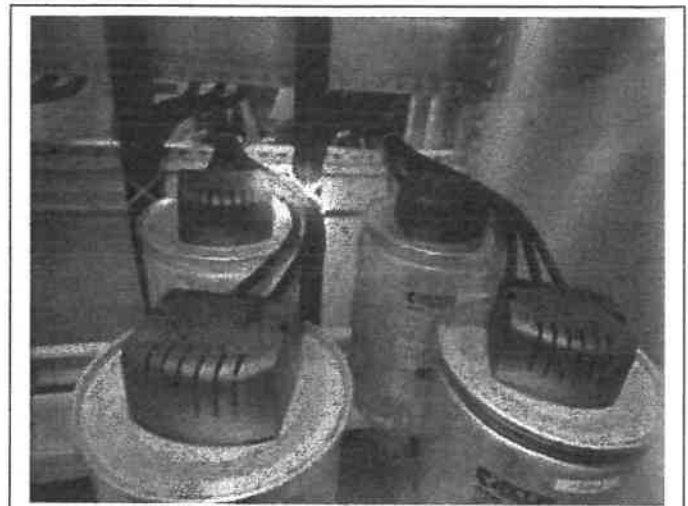
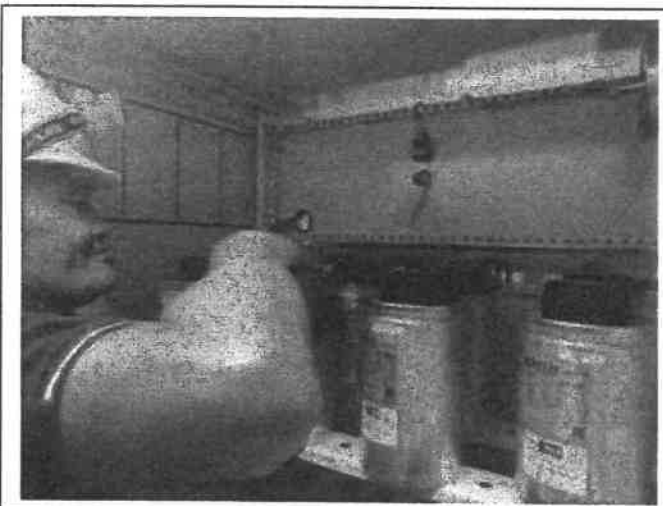
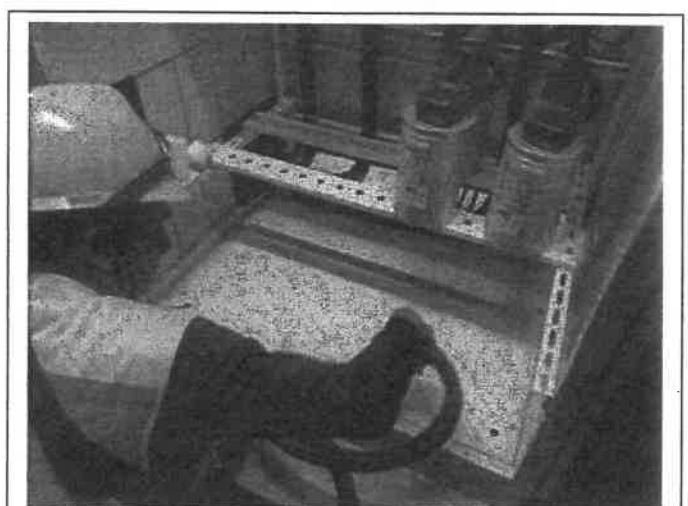
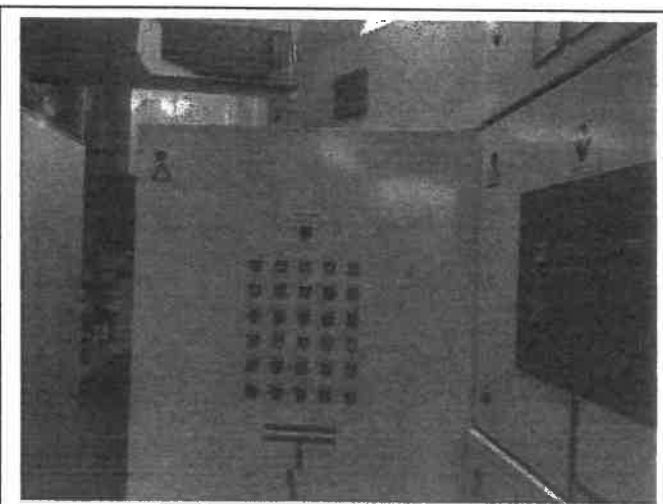
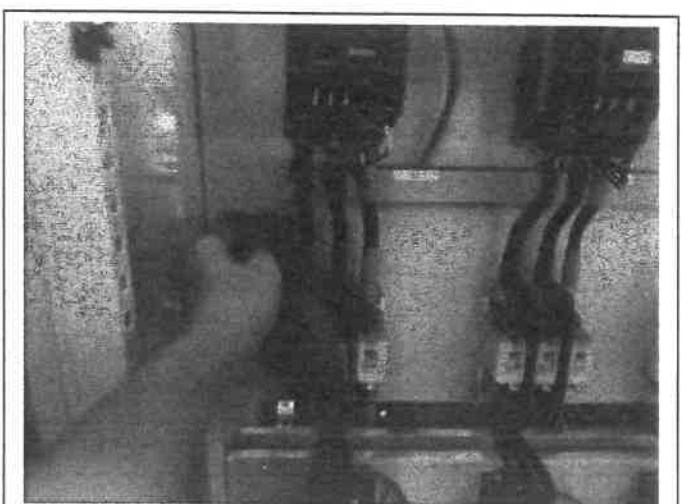
Picture 6: Capacitor banks Check and preventive maintenance.

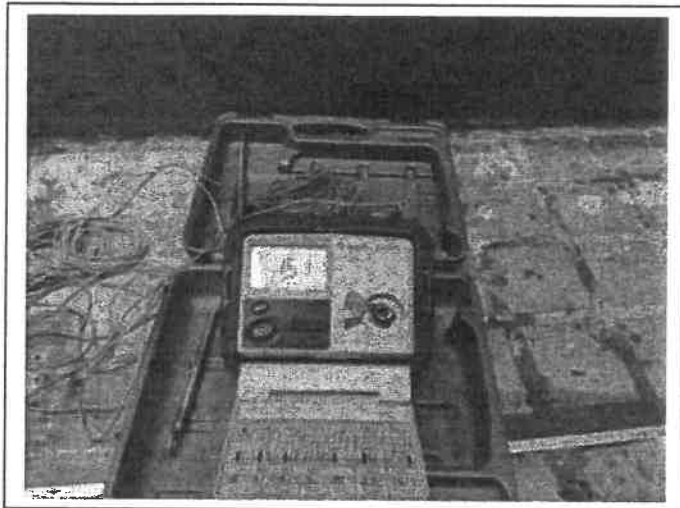
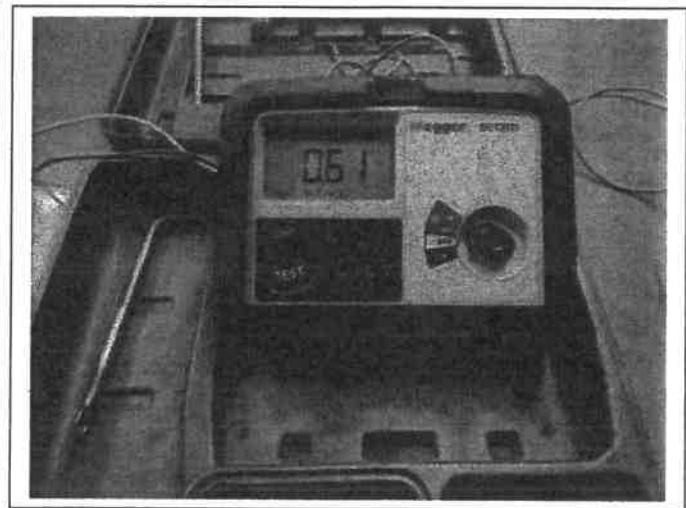
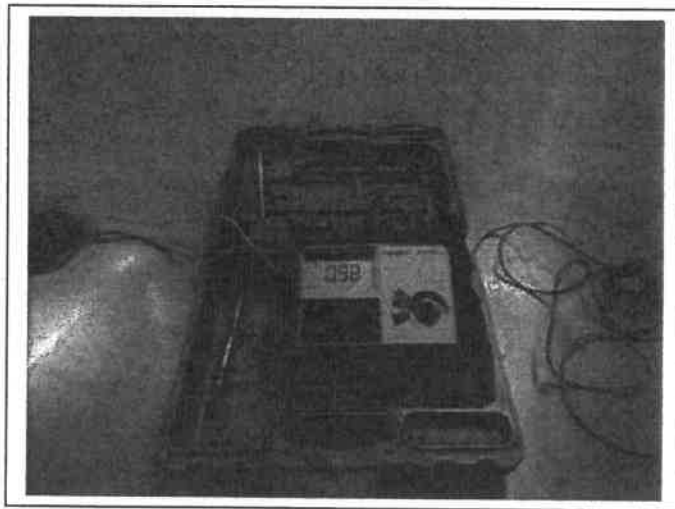
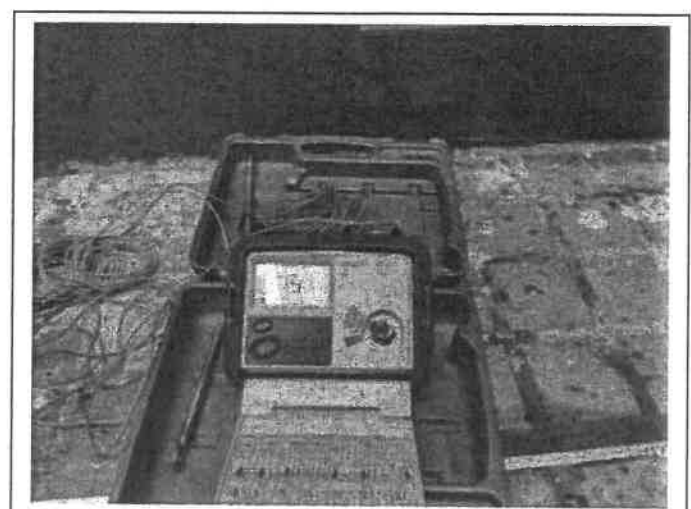
Picture 7: Ground Resistance Test and preventive maintenance.
