รายงานผลการปฏิบัติตามมาตรการป้องกันและแก้ไขผลกระทบสิ่งแวดล้อม
และมาตรการติดตามตรวจสอบผลกระทบสิ่งแวดล้อม

โครงการ แคสเซีย เรสซิเดนส์

บริษัท ภูเก็ต แกรนด์ รีสอร์ท จำกัด

ประจำเดือนมกราคม - มิถุนายน 2568

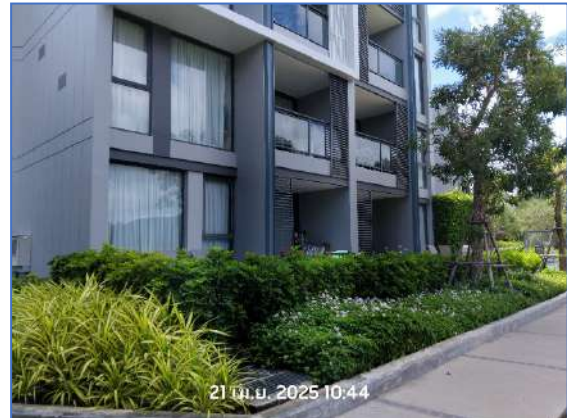
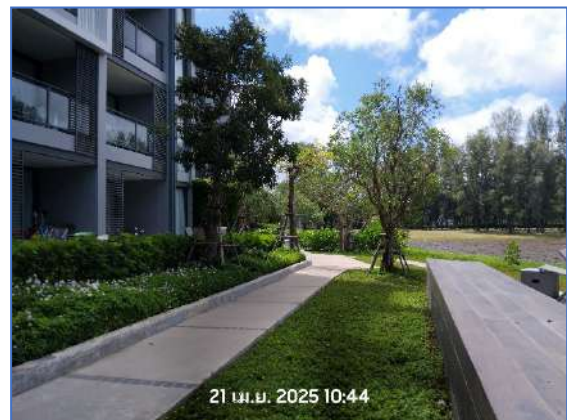
รูปที่ 2.1 พื้นที่สีเขียว

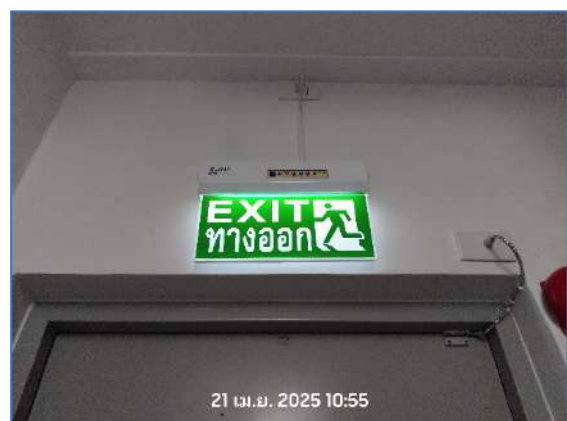
รูปที่ 2.2 ป้ายแสดงเส้นทางหนีไฟ

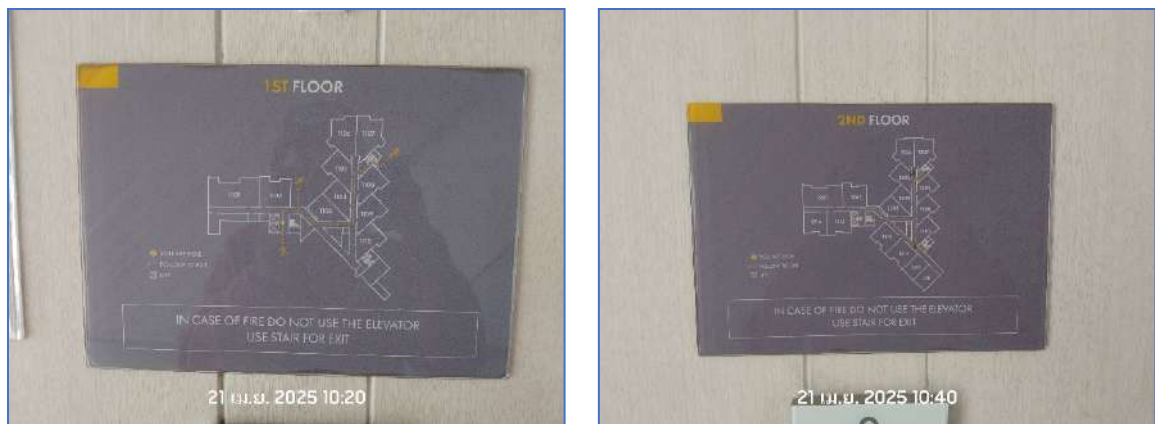
รูปที่ 2.3 ผังแสดงเส้นทางอพยพหนีไฟ สีสันมี แผ่นดินไหว ในห้องพักและตามอาคาร

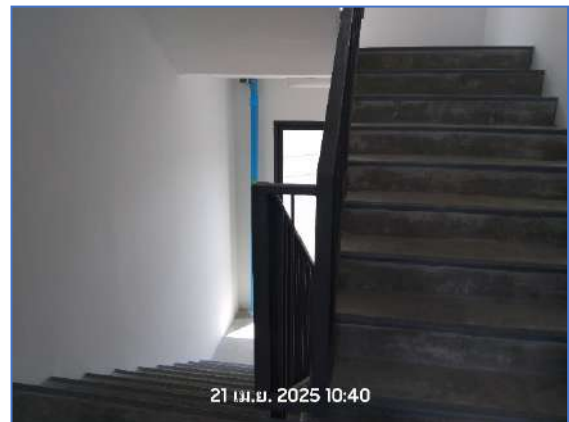
รูปที่ 2.6 บันไดหนีไฟ

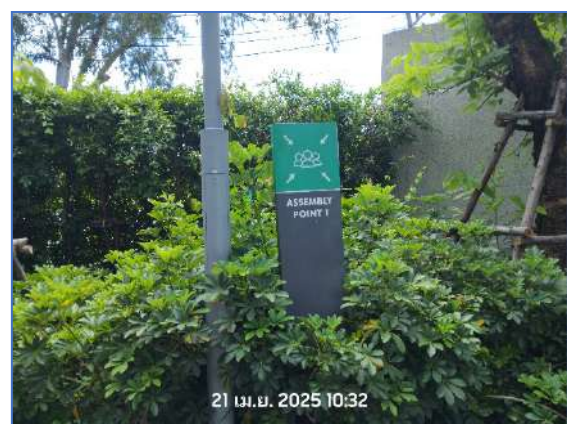
รูปที่ 2.8 จุดรวมพล 2 จุด

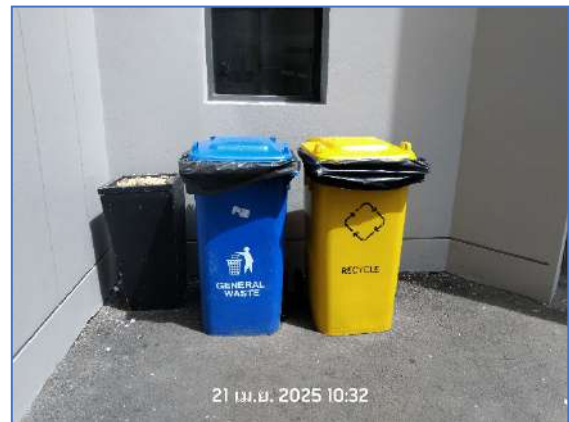
รูปที่ 2.9 ถังขยะบริเวณพื้นที่ส่วนกลาง

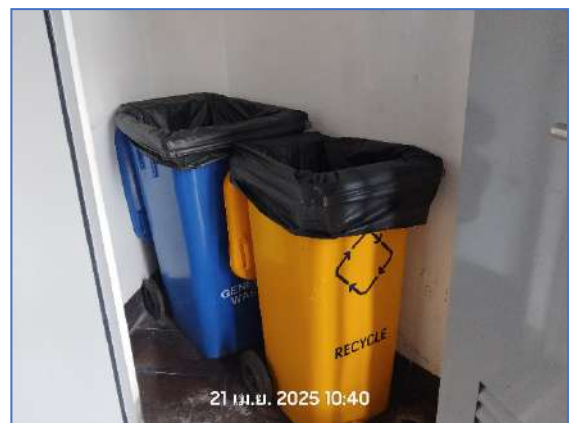
รูปที่ 2.10 ห้องพักขยะในแต่ละชั้น

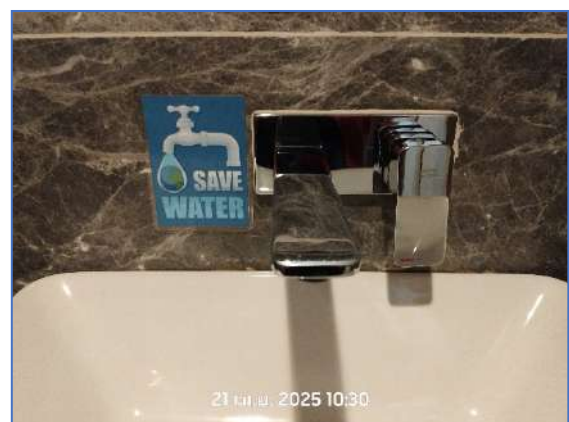
รูปที่ 2.11 สุขภัณฑ์ชนิดประหยัดน้ำ

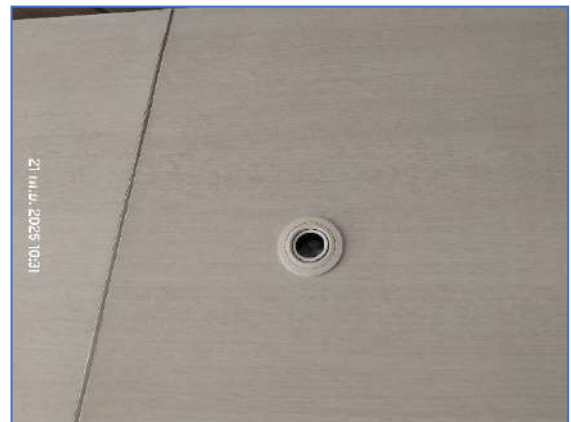
รูปที่ 2.12 อุปกรณ์ไฟฟ้าชนิดประหยัดพลังงาน

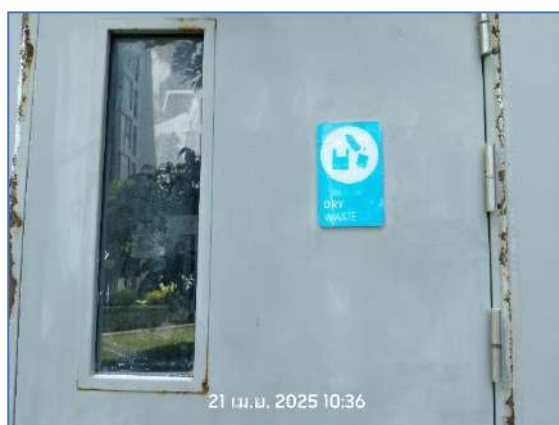
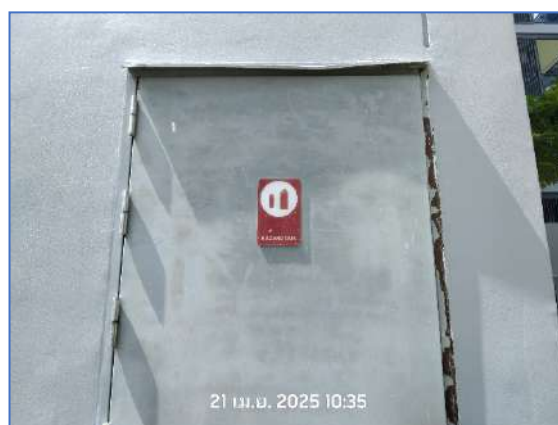
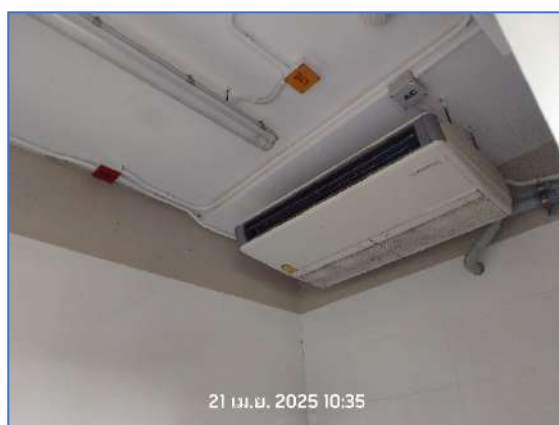
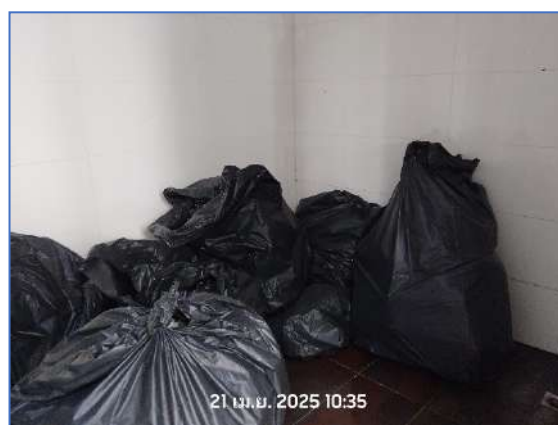
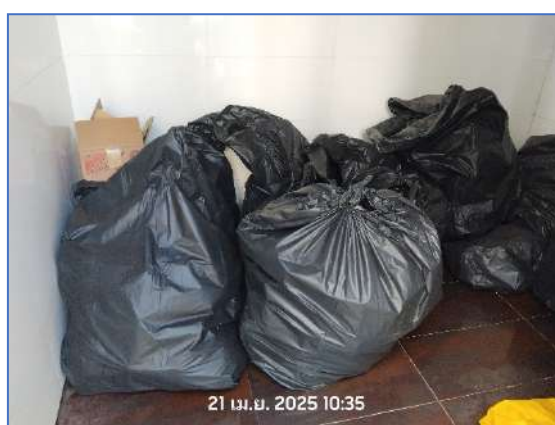
รูปที่ 2.15 ห้องพักขยะรวม

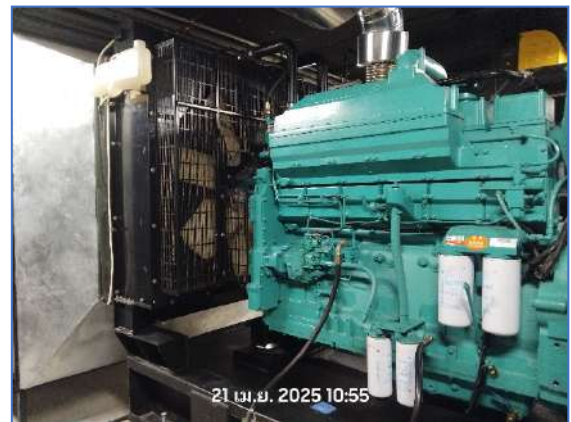
รูปที่ 2.16 เครื่องกำเนิดไฟฟ้า (Generator)

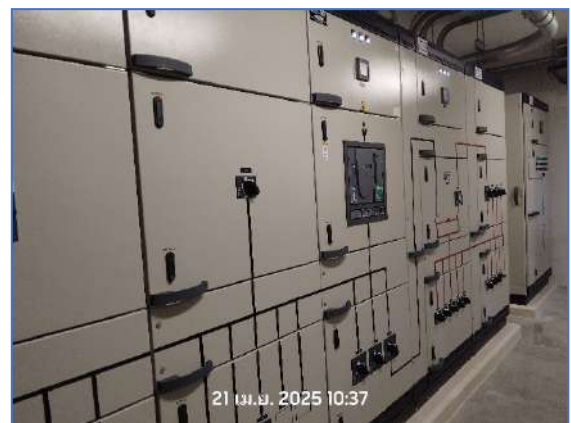
รูปที่ 2.17 ตู้ MDB Main Distribution Board

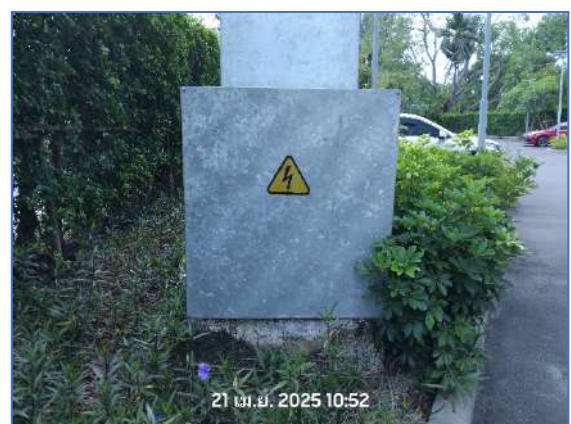
รูปที่ 2.18 หม้อแปลงไฟฟ้า

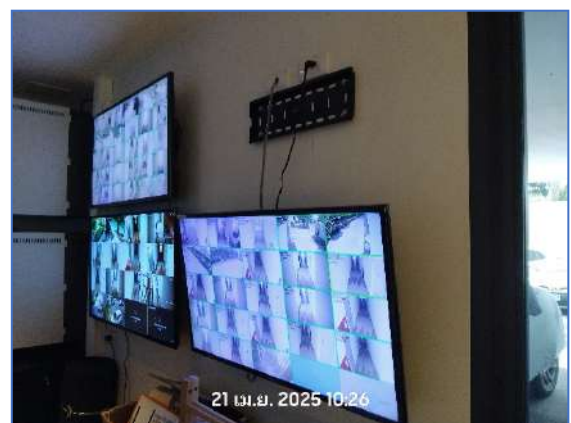
รูปที่ 2.20 ระบบโทรทัศน์วงจรปิด

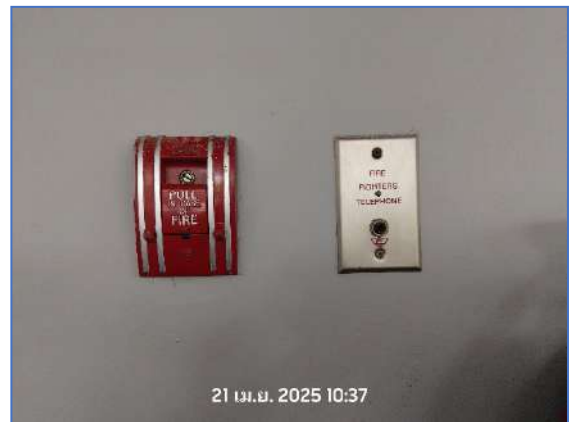
รูปที่ 2.22 ระบบแจ้งเตือนเหตุเพลิงไหม้

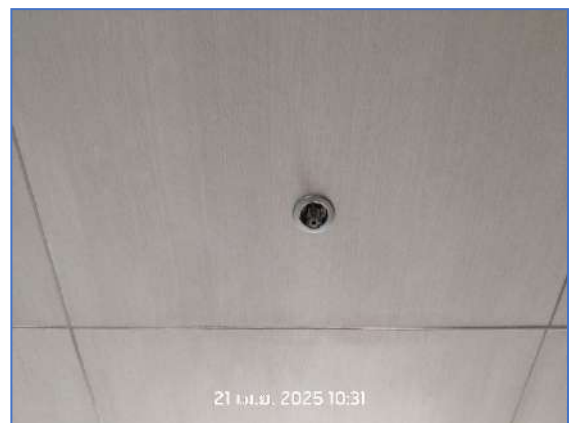
รูปที่ 2.23 อุปกรณ์ตรวจจับควัน และสปริงเกอร์ดับเพลิง

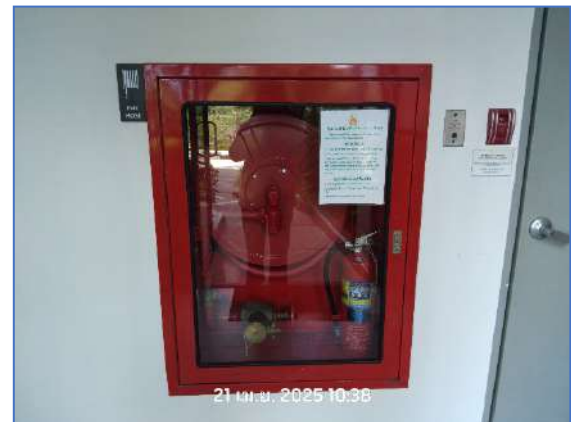
รูปที่ 2.25 ถังดับเพลิงชนิดมือถือ และตู้ดับเพลิง

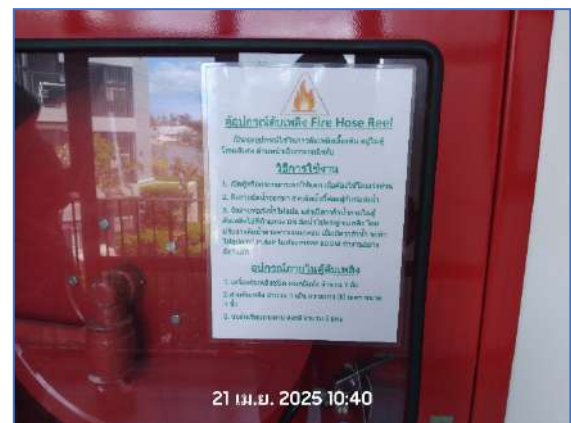
รูปที่ 2.26 วิธีการใช้อุปกรณ์ดับเพลิง

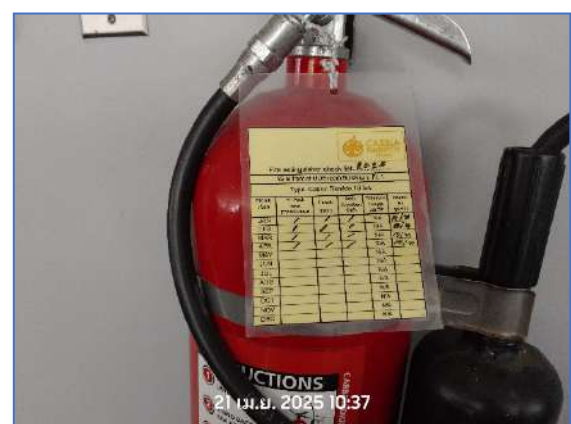
รูปที่ 2.27 Checklist อุปกรณ์ดับเพลิง

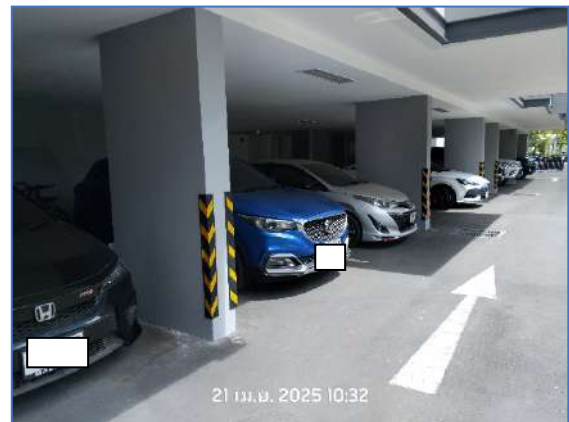
รูปที่ 2.28 ที่จอดรถยนต์ในโครงการ

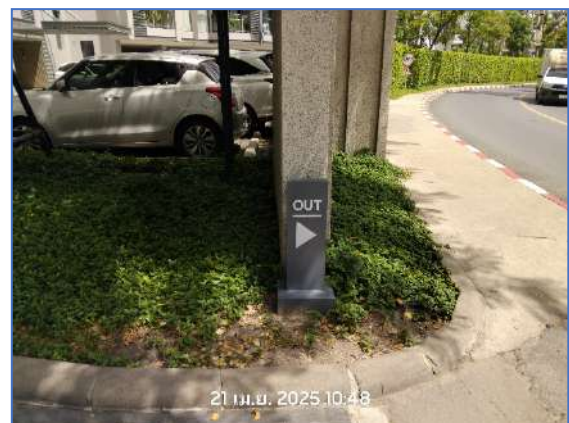
รูปที่ 2.29 ป้ายแสดงทางเข้า - ออก โครงการ

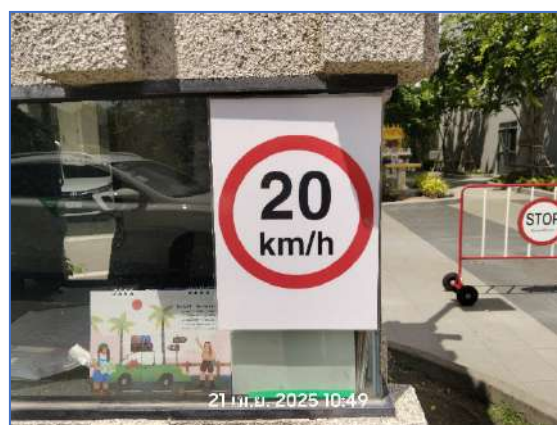
รูปที่ 2.30 ป้ายจำกัดความเร็วที่ 30 กม./ชม.

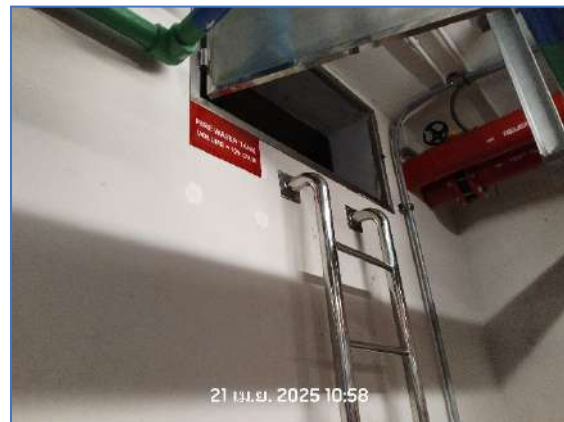
รูปที่ 2.31 ถังเก็บน้ำดิบ และถังเก็บน้ำใช้

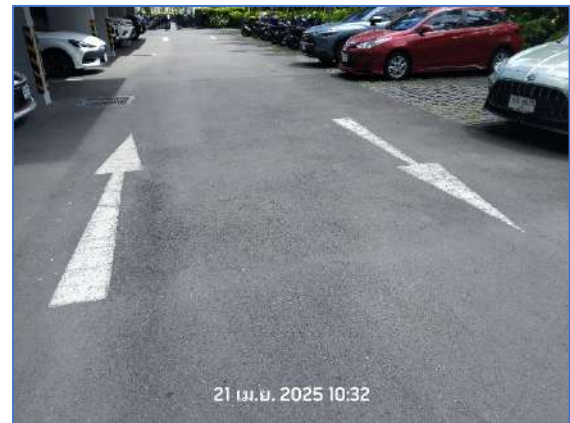
รูปที่ 2.35 ลูกศรแสดงทิศทางเดินรถ

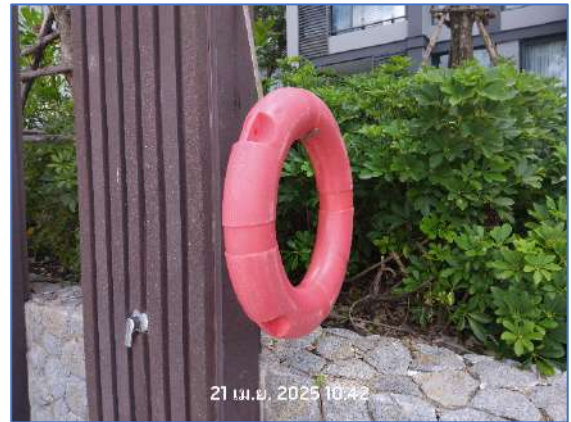
รูปที่ 2.37 ป้ายแสดงความลึกสระว่ายน้ำ และอุปกรณ์ช่วยชีวิตบริเวณสระว่ายน้ำ

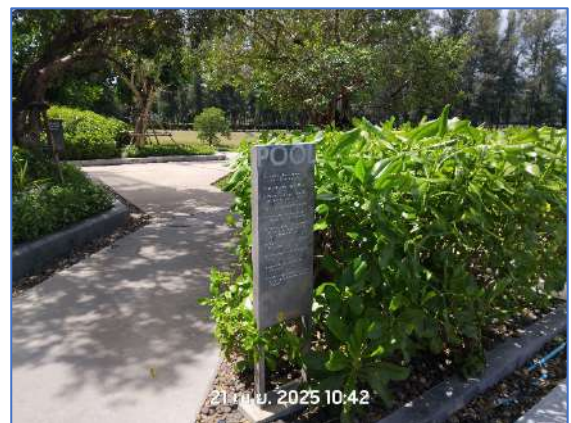
รูปที่ 2.38 รางระบายน้ำ และป้ายกฎระเบียบสระว่ายน้ำ

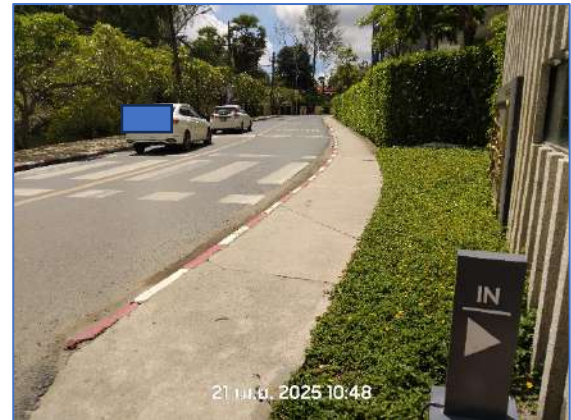
รูปที่ 2.40 สัญลักษณ์ห้ามจอดบริเวณทางเข้าออก และไหล่ทาง

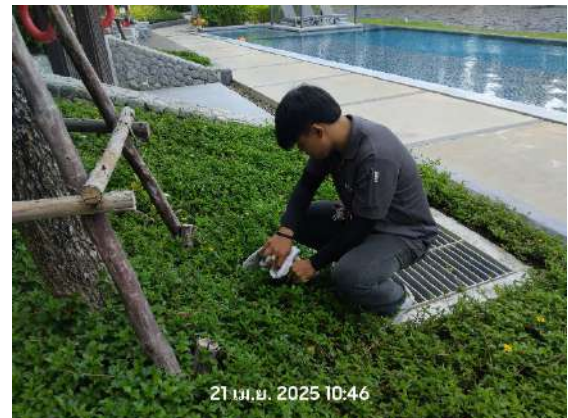
รูปที่ 2.43 ทำความสะอาดอุปกรณ์ไฟฟ้า

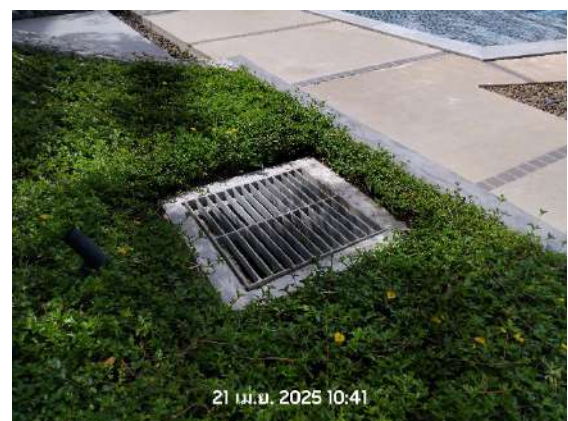
รูปที่ 2.44 ตะแกรงดักขยะบนรางระบายน้ำ

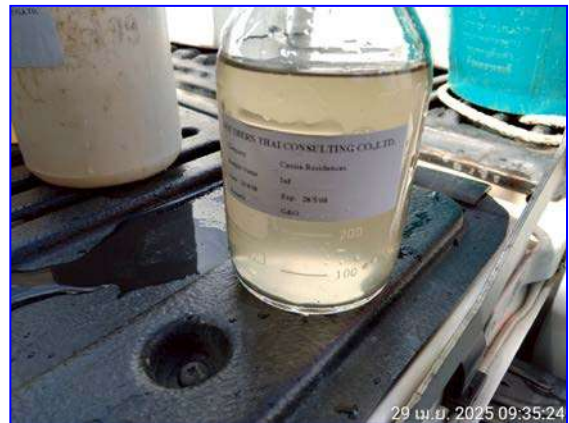
รูปที่ 3.1 แสดงการเก็บตัวอย่างน้ำก่อนเข้าระบบบำบัด (Influent)

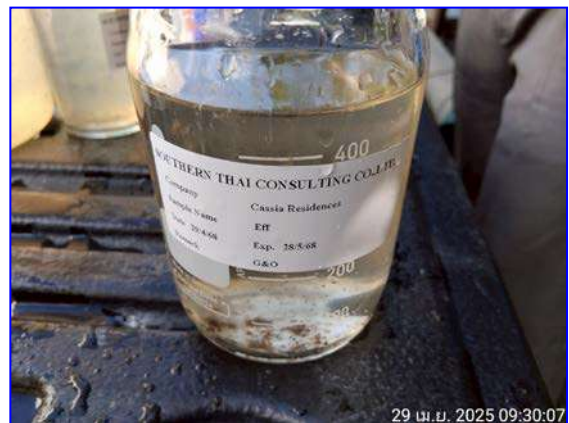
รูปที่ 3.2 แสดงการเก็บตัวอย่างน้ำผ่านการบำบัด (Effluent)

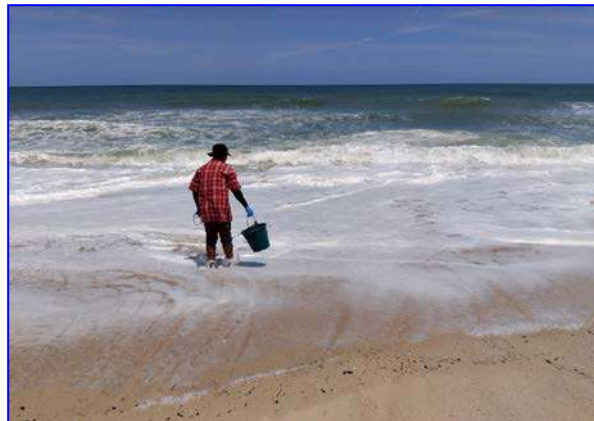
รูปที่ 3.5 แสดงการเก็บตัวอย่างน้ำทะเลที่เชื่อมต่อกับขุมน้ำ
