รายงานผลการปฏิบัติตามมาตรการป้องกันและแก้ไขผลกระทบสิ่งแวดล้อม
และมาตรการติดตามตรวจสอบคุณภาพสิ่งแวดล้อม
ระหว่างเดือนมกราคม-มิถุนายน 2566 (ระยะดำเนินการ)
(ฉบับปกปิดข้อมูลที่มีกฎหมายคุ้มครอง)

โรงแรม ปานวิมาน รีสอร์ท

หมู่ที่ 5 ตำบลบ้านใต้ อำเภอเกาะพะงัน จังหวัดสุราษฎร์ธานี

กรกฎาคม 2566

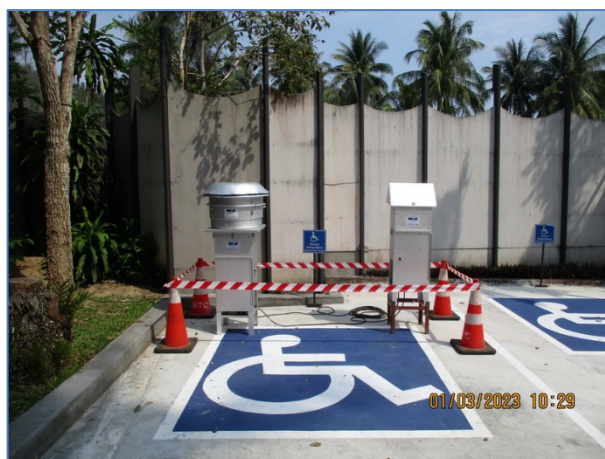
ภาพที่ 3.4.2-1 การตรวจวัดคุณภาพอากาศในบรรยากาศ

บริเวณพื้นที่โครงการ (UTM (WGS84) 47P 0615720 E, 1080943 N)

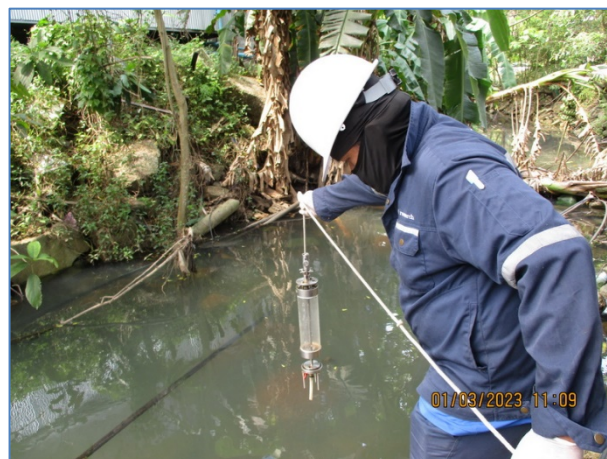
ภาพที่ 3.4.4-1 การตรวจวัดคุณภาพน้ำผิวดิน

ร่องน้ำสาธารณประโยชน์ทางด้านทิศเหนือ จุดที่ 1

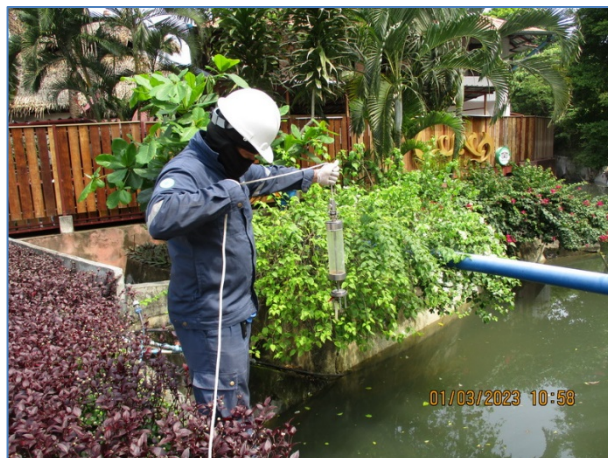
ร่องน้ำสาธารณประโยชน์ทางด้านทิศเหนือ จุดที่ 2
UTM (WGS84) 47P 0615497 E, 1080839 N

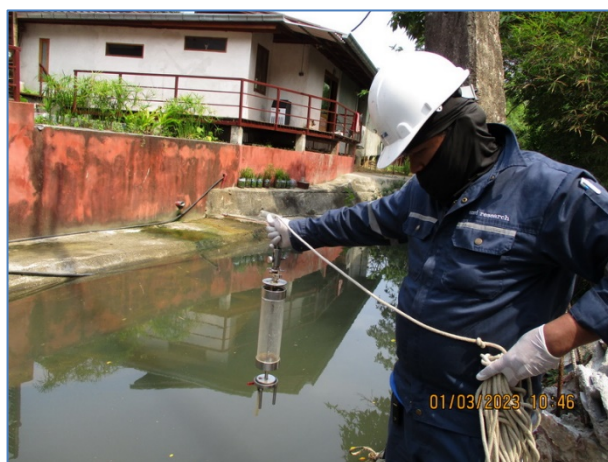
ร่องน้ำสาธารณประโยชน์ทางด้านทิศเหนือ จุดที่ 3
UTM (WGS84) 47P 0615497 E, 1080839 N

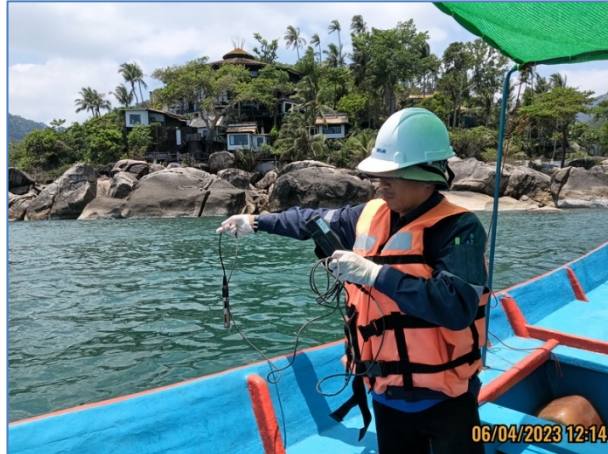
น้ำทะเล จุดที่ 1

ผลตรวจวิเคราะห์คุณภาพน้ำทะเลบริเวณหน้าโรงแรมทั้ง 2 จุด พบว่า คุณภาพน้ำตามดัชนีที่ตรวจวัดส่วนใหญ่จัดอยู่ในแหล่งน้ำประเภทที่ 4 ได้แก่ แหล่งน้ำทะเลซึ่งมีประกาศขององค์กรปกครองส่วนท้องถิ่นกำหนดให้เป็นเขตเพื่อการว่ายน้ำหรือใช้ประโยชน์เพื่อการนันทนาการทางน้ำ หรือตามประกาศกรมควบคุมมลพิษ เรื่อง กำหนดเขตคุณภาพน้ำทะเลเพื่อการนันทนาการอ้างอิงตามประกาศคณะกรรมการสิ่งแวดล้อมแห่งชาติ ลงวันที่ 31 สิงหาคม พ.ศ.2564 เรื่องกำหนดมาตรฐานคุณภาพน้ำทะเล ผลการตรวจวัดแสดงได้ดังตารางที่ 3.4.5-1

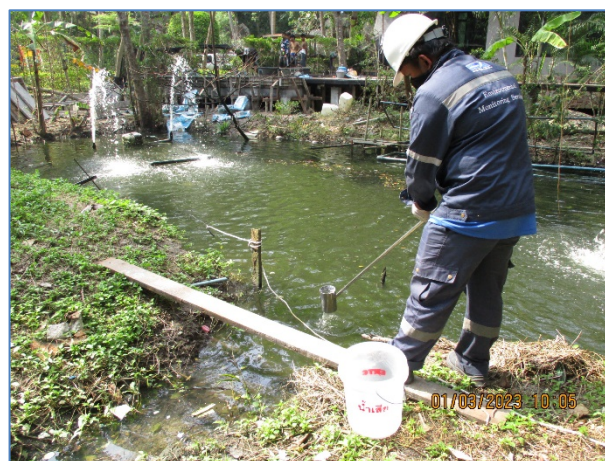
น้ำทิ้งจากบ่อตรวจสอบคุณภาพน้ำ

โรงแรมอยู่ระหว่างจัดทำระบบบำบัดน้ำเสียของโรงแรม ซึ่งมีแผนดำเนินการแล้วเสร็จภายในเดือนสิงหาคม 2566 โดยปัจจุบันโรงแรมปรับปรุงคุณภาพน้ำทิ้งโดยการเติมสารชีวบำบัดทำหน้าที่เสริมประสิทธิภาพการบำบัดน้ำเสีย ย่อยสลายสารอินทรีย์ น้ำมัน ไขมัน สารแขวนลอย เป็นต้น ก่อนระบายออกสู่ธรรมชาติในโรงแรม จึงยังไม่ได้ดำเนินการจัดทำ ทส.1 และ ทส.2 ส่งให้ทางราชการ และไม่สามารถตรวจวัดคุณภาพน้ำก่อนเข้าระบบบำบัดน้ำเสียได้

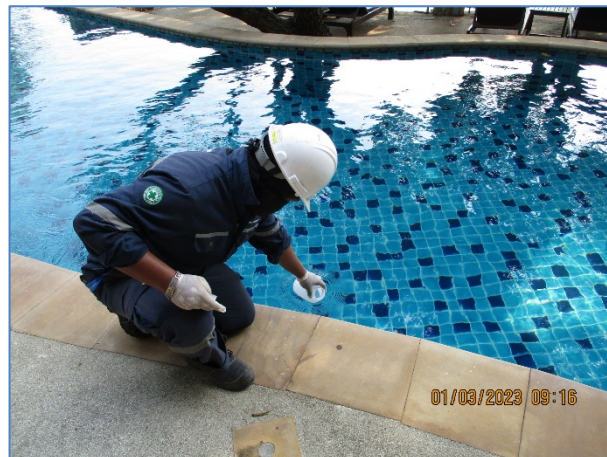
สระที่ 1 ส่วนที่ลึก

เมื่อนำผลการตรวจวิเคราะห์มาเปรียบเทียบกับเกณฑ์ตามคำแนะนำของคณะกรรมการสาธารณสุข ฉบับที่ 1/2550 เรื่อง การควบคุมการประกอบกิจการสระว่ายน้ำ หรือกิจการอื่นๆ ในทำนองเดียวกัน พบว่า คุณภาพน้ำ ในสระว่ายน้ำส่วนใหญ่ที่ทำการตรวจวิเคราะห์มีค่าอยู่ในเกณฑ์มาตรฐานที่กำหนด
