บทนำและรายละเอียดโครงการ

โครงการ แอสคอตท์ ทองหล่อ บางกอก ตั้งอยู่ที่ห้วยมถนนวนชอยสุขุมวิท 59 ติดกับถนนสุขุมวิท แขวงคลองตันเหนือ เขตวัฒนา กรุงเทพมหานคร ดำเนินการโดยบริษัท เอเอ็มเอช สุขุมวิท 59 จำกัด (ชื่อเดิม คือ บริษัท เอเอช เอสพีวี 3 จำกัด เปลี่ยนเป็นบริษัท เอเอ็มเอช สุขุมวิท 59 จำกัด เมื่อวันที่ 16 มีนาคม 2563 สำนักงานตั้งอยู่เลขที่ 99/1 หมู่ที่ 14 ซอยหมู่บ้าน วินด์มิลล์ ถนนบางนา-ตราด (กม. 10.5) ตำบลบางพลีใหญ่ อำเภอบางพลี จังหวัดสมุทรปราการ เป็นอาคารโรงแรม ขนาด ความสูง 41 ชั้น และชั้นใต้ดิน 1 ชั้น ความสูง 148.0 เมตร (ความสูงวัดถึงส่วนที่สูงที่สุด) จำนวน 1 อาคาร มีจำนวนห้องพักรวม ทั้งสิ้น 451 ห้อง บนพื้นที่ดินโครงการขนาด 2-3-83 ไร่ หรือ 4,732 ตารางเมตร โดยโครงการเข้าข่ายที่จะต้องศึกษาและจัดทำ รายงานการประเมินผลกระทบสิ่งแวดล้อม ในขั้นของการขออนุญาตก่อสร้าง ตามประกาศกระทรวงทรัพยากรธรรมชาติและ สิ่งแวดล้อม เรื่องกำหนดประเภทและขนาดของโครงการหรือกิจการ ซึ่งต้องจัดทำรายงานการประเมินผลกระทบสิ่งแวดล้อม พ.ศ. 2555 ที่กำหนดให้โรงแรมหรือสถานที่พักตากอากาศตามกฎหมายว่าด้วยโรงแรม ที่มีจำนวนห้องพักตั้งแต่ 80 ห้องขึ้นไป หรือ มีพื้นที่ใช้สอยตั้งแต่ 4,000 ตารางเมตรขึ้นไป และเสนอต่อสำนักงานนโยบายและแผนทรัพยากรธรรมชาติและสิ่งแวดล้อม (สผ.) เพื่อประกอบการพิจารณาประกอบการดำเนินการก่อสร้างโครงการ ซึ่งโครง

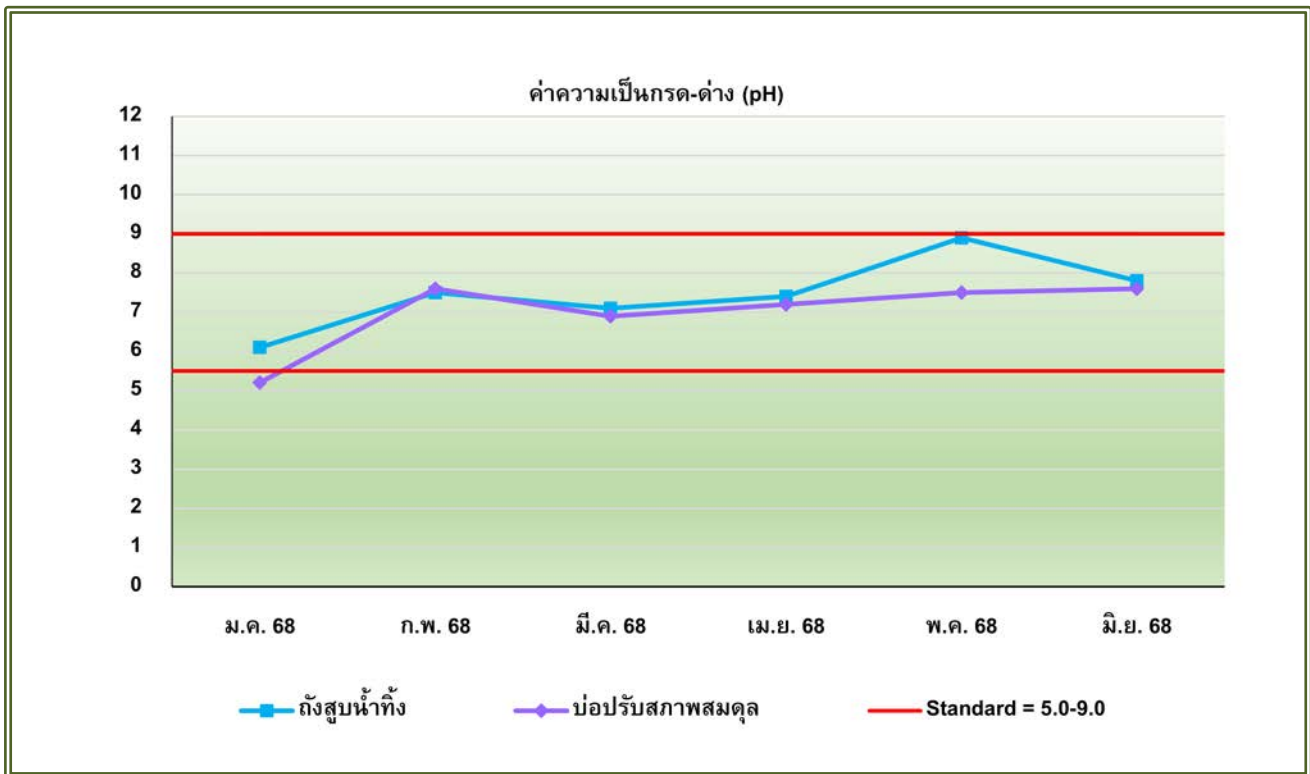
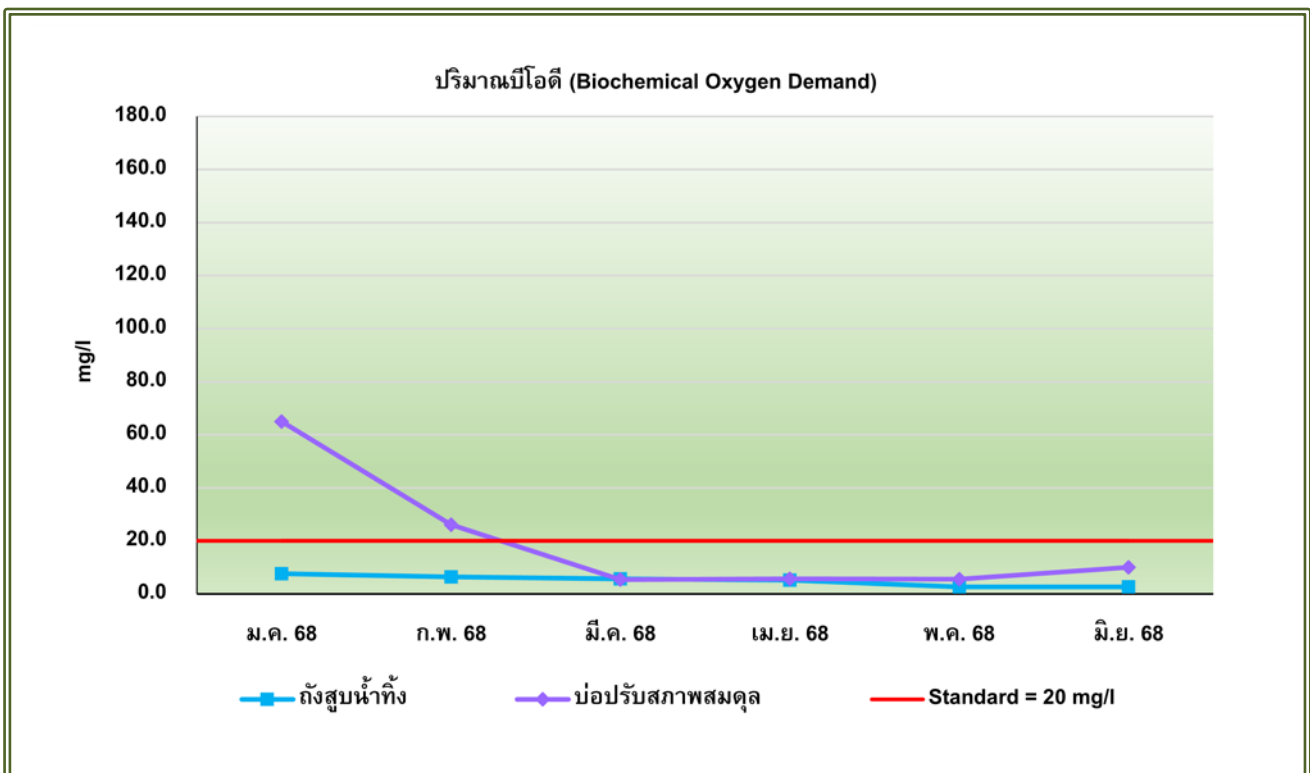
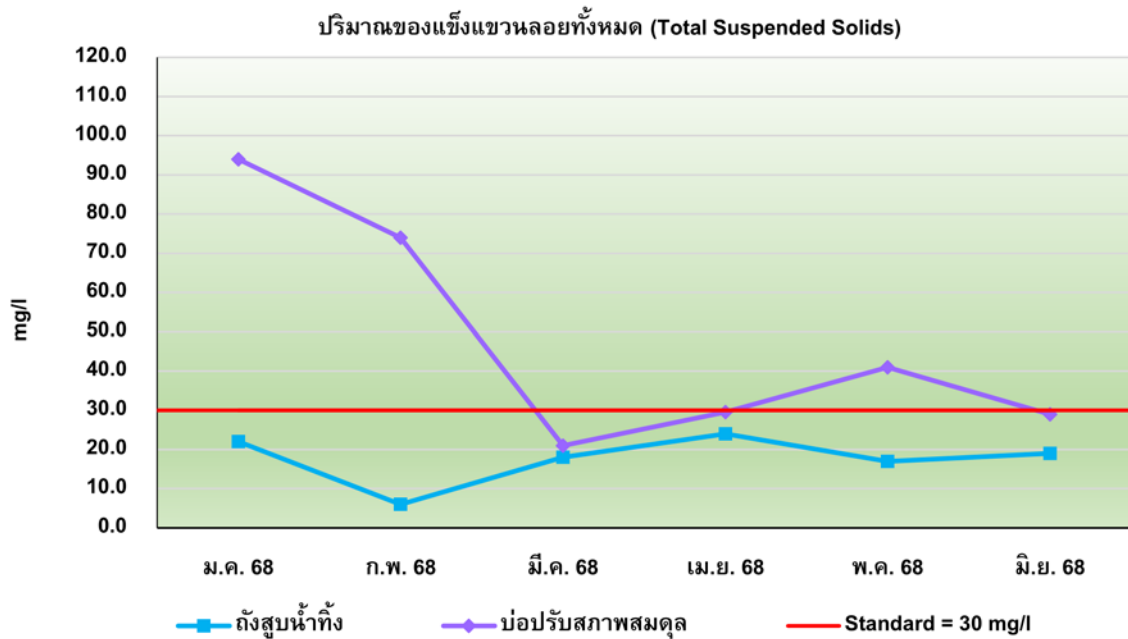
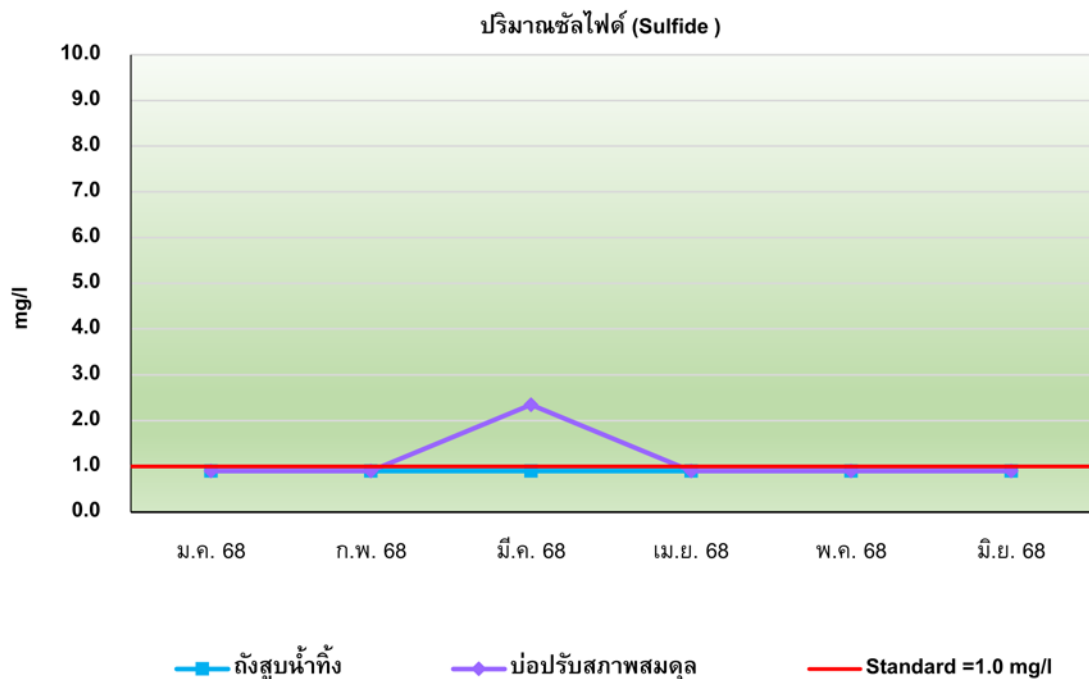
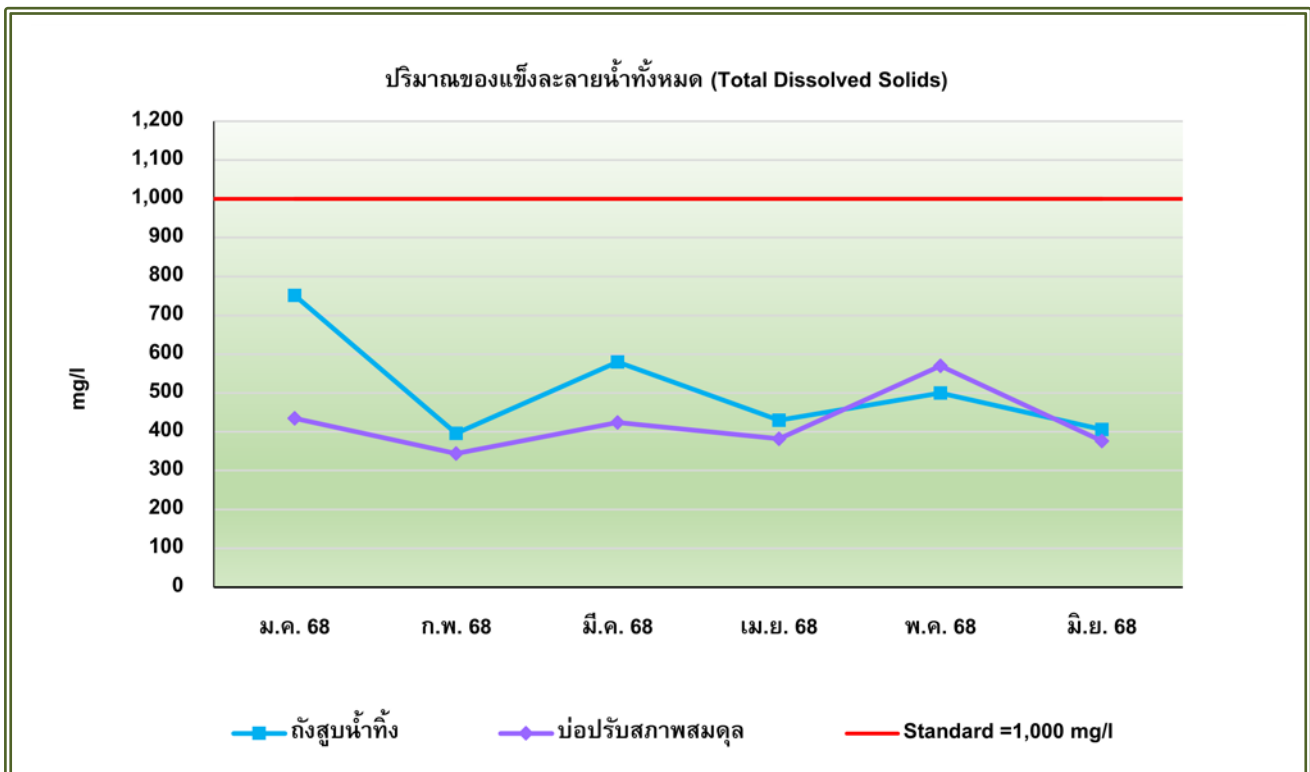
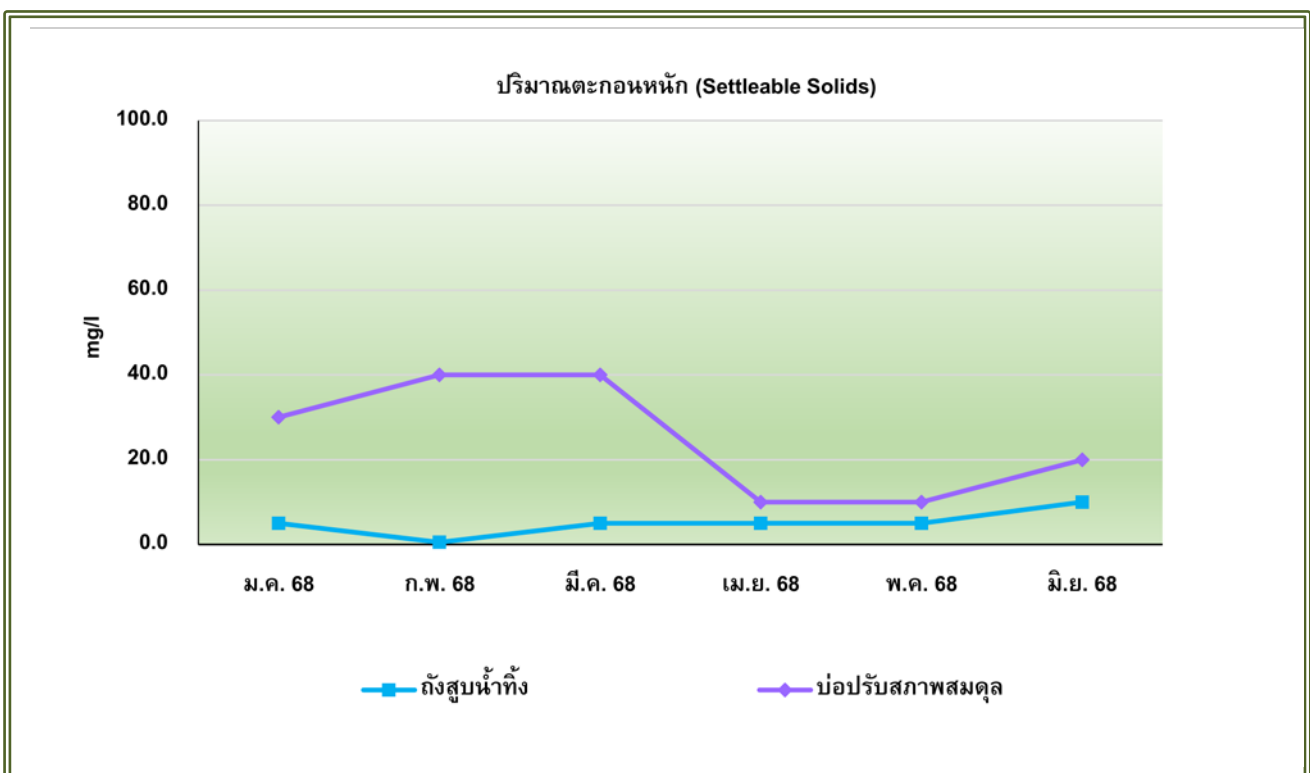
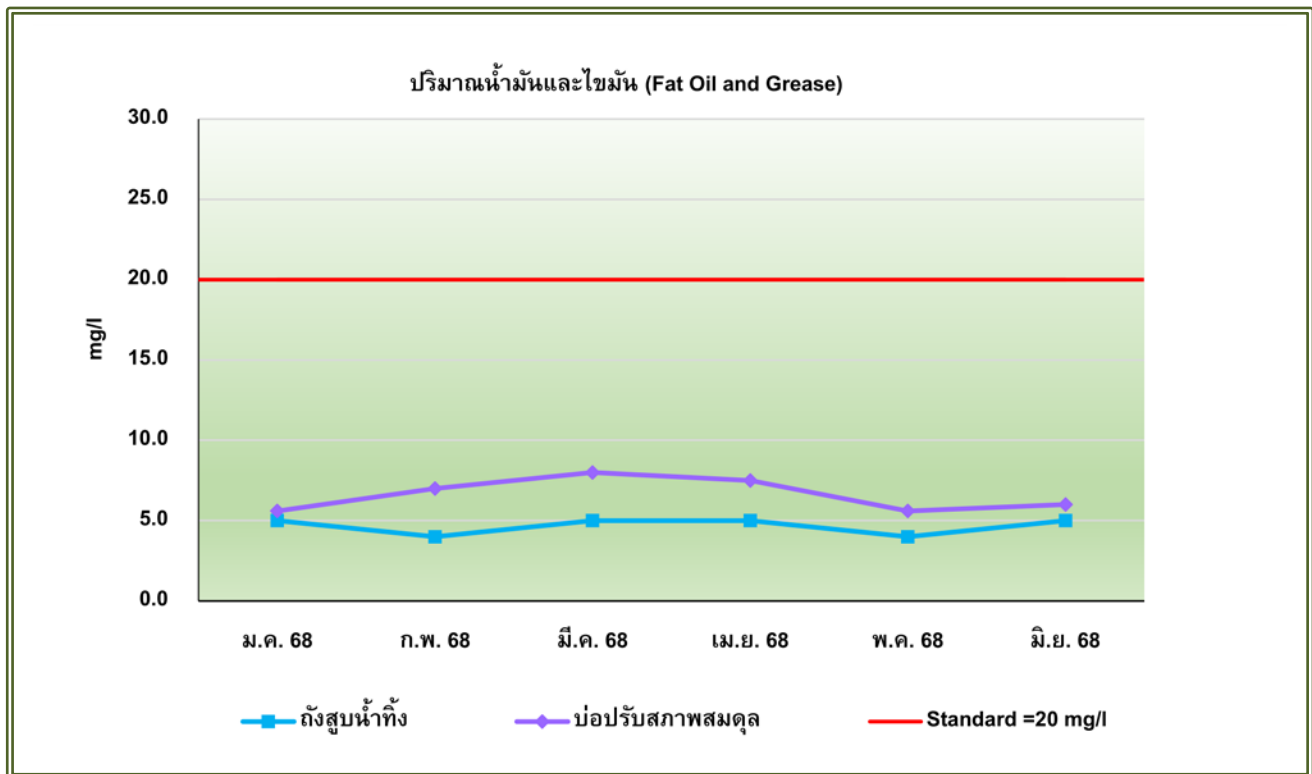
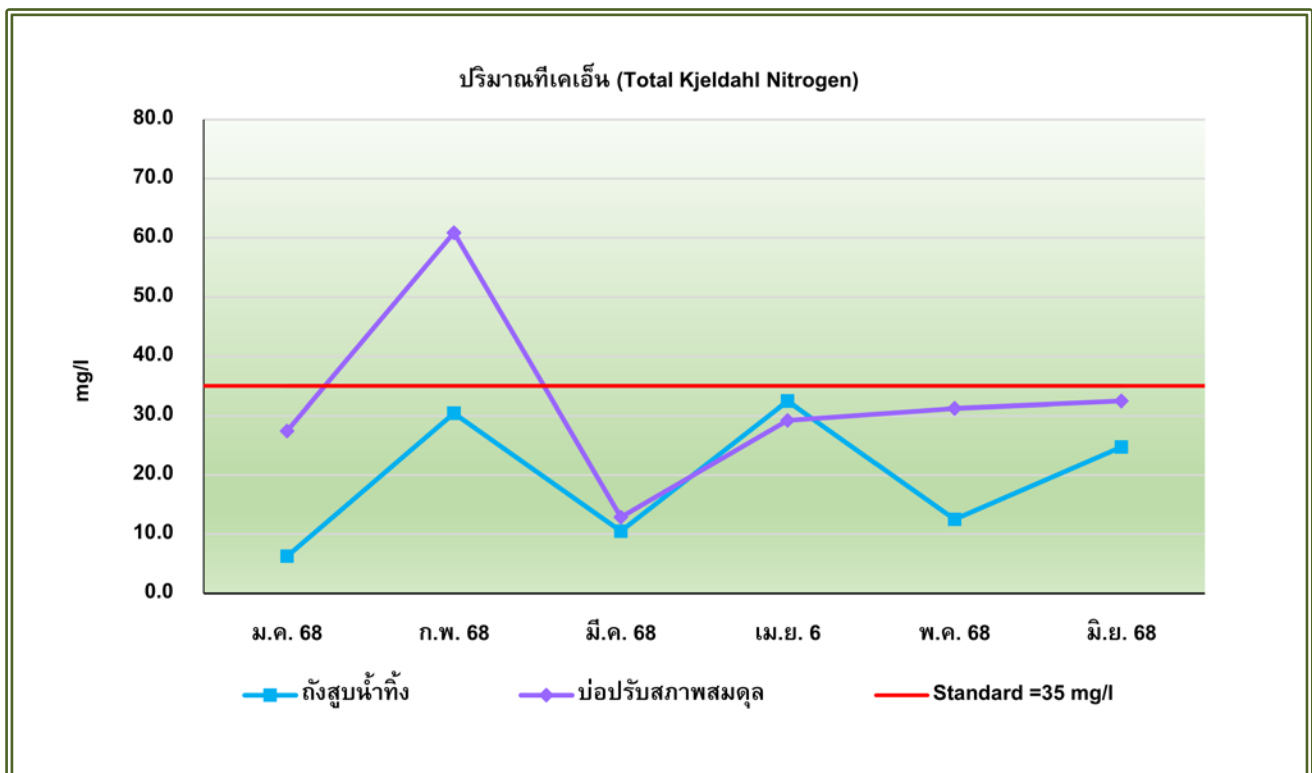
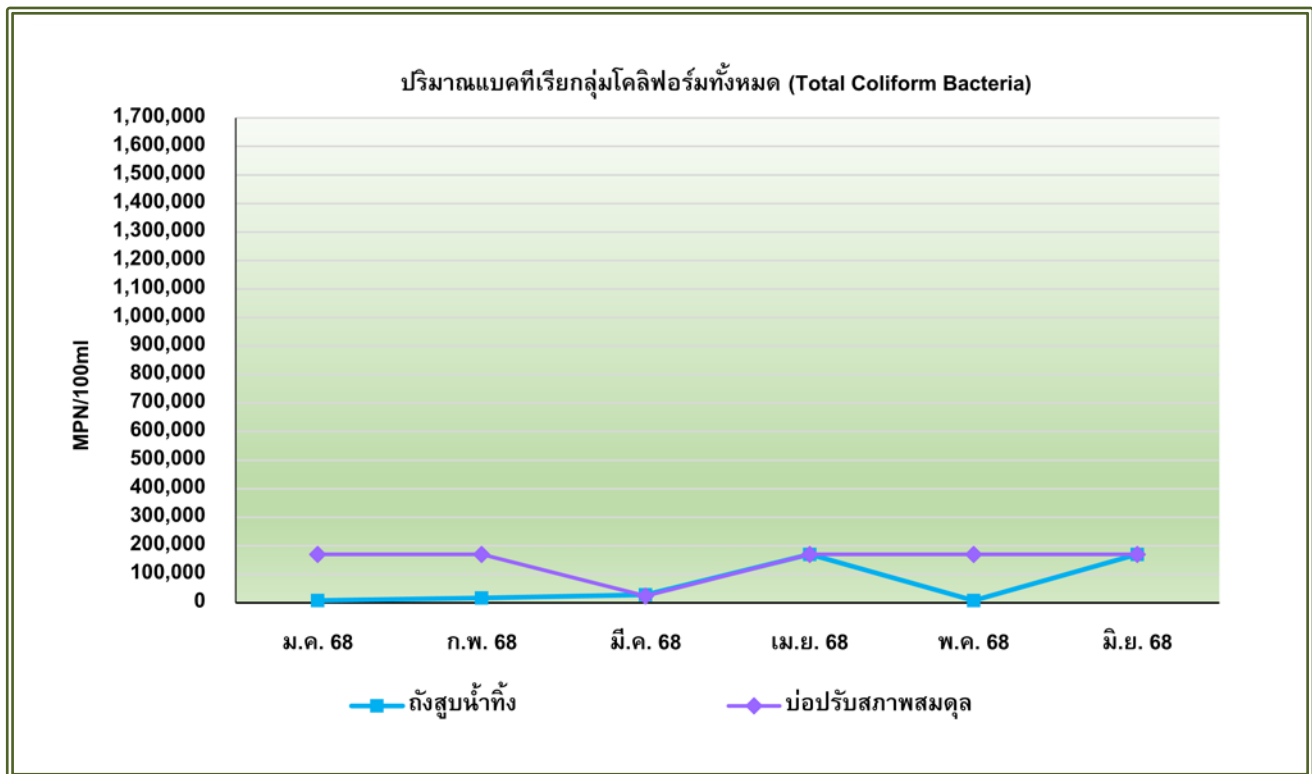
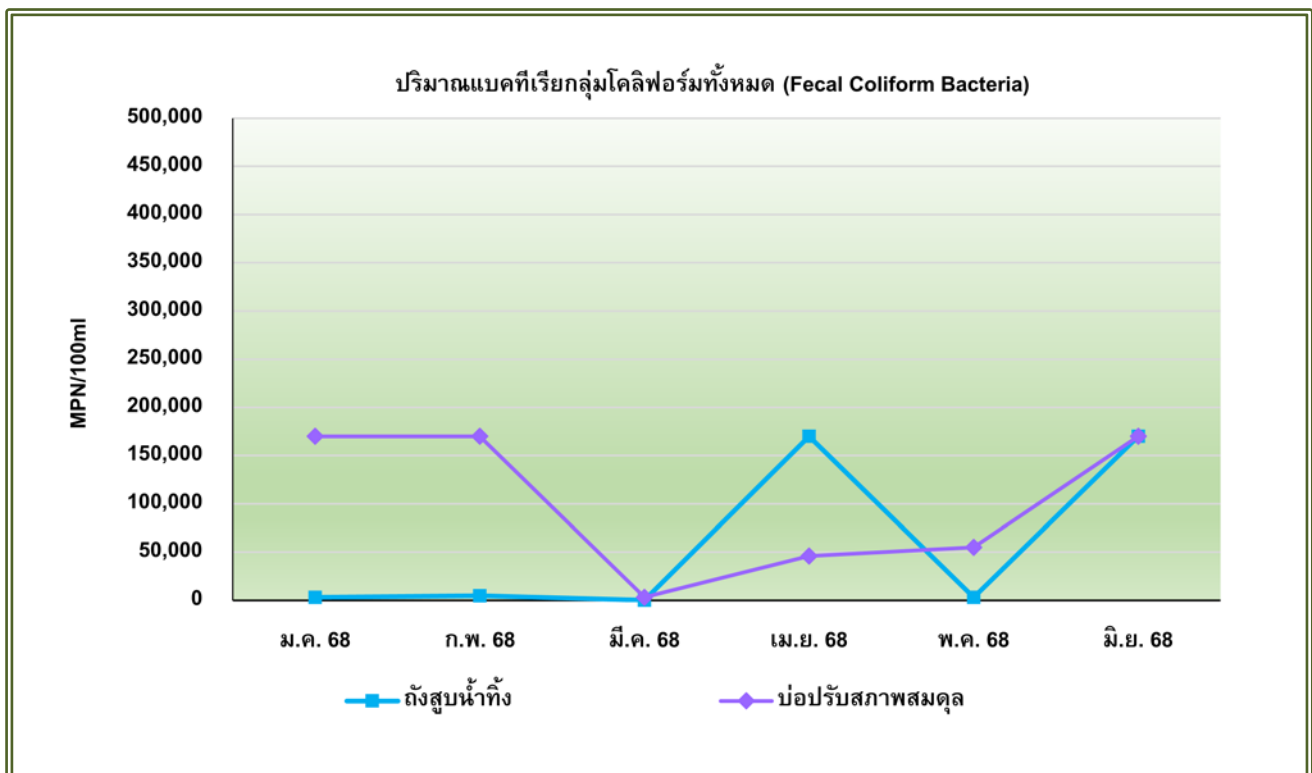
เมื่อเปรียบเทียบผลการตรวจวัดและวิเคราะห์คุณภาพน้ำทิ้ง ตั้งแต่เดือนมกราคม - มิถุนายน พ.ศ. 2568 แสดงดังรูปที่ 3-8 ถึงรูปที่ 3-17 พบว่า คุณภาพน้ำทิ้งมีค่าเปลี่ยนแปลงไม่คงที่ ขึ้นกับปริมาณการใช้น้ำในแต่ละเดือน ซึ่งทางโครงการมีการตรวจสอบสาเหตุ และปรับปรุงแก้ไขอยู่เสมอเพื่อลดค่าความสกปรกของน้ำทิ้งให้อยู่ในเกณฑ์ที่มาตรฐานกำหนด
