## บทที่ 2

### ผลการปฏิบัติตามมาตรการป้องกันและแก้ไขผลกระทบสิ่งแวดล้อม และมาตรการติดตามตรวจสอบผลกระทบสิ่งแวดล้อม

โครงการ Kave Ava (เคฟ เอวา) ได้ติดตามมาตรการป้องกันและแก้ไขผลกระทบสิ่งแวดล้อม และมาตรการติดตามตรวจสอบผลกระทบสิ่งแวดล้อม ที่กำหนดในรายงานการวิเคราะห์ผลกระทบสิ่งแวดล้อม โครงการ Kave Ava (เคฟ เอวา) ของ บริษัท เซ็นทรัลพัฒนา จำกัด (มหาชน) ซึ่งผลการพิจารณาได้รับการเห็นชอบจากสำนักงานนโยบายและแผนทรัพยากรธรรมชาติและสิ่งแวดล้อม (สผ.) ตามหนังสือ เลขที่ ทส 1010.5/13238.1 ลงวันที่ 26 สิงหาคม 2564 (ภาคผนวก ก) ต้องยึดถือปฏิบัติตามมาตรการป้องกันและแก้ไขผลกระทบสิ่งแวดล้อมที่เสนอไว้ในรายงานฯ ดังนั้น จึงได้เสนอผลการปฏิบัติตามมาตรการป้องกันและแก้ไขผลกระทบสิ่งแวดล้อม โดยครอบคลุมปัจจัยทาง สิ่งแวดล้อมที่สำคัญ ได้แก่

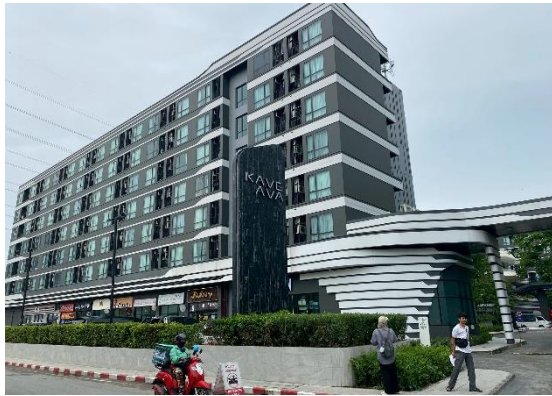
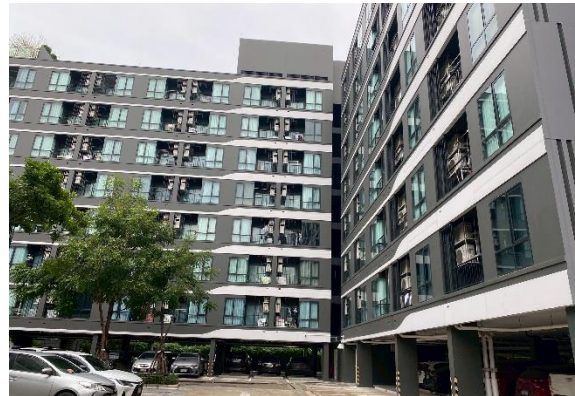
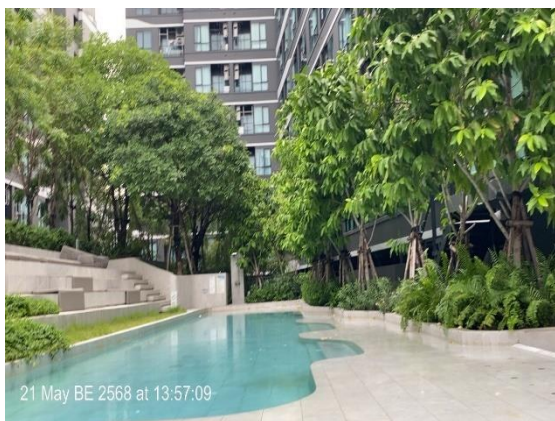
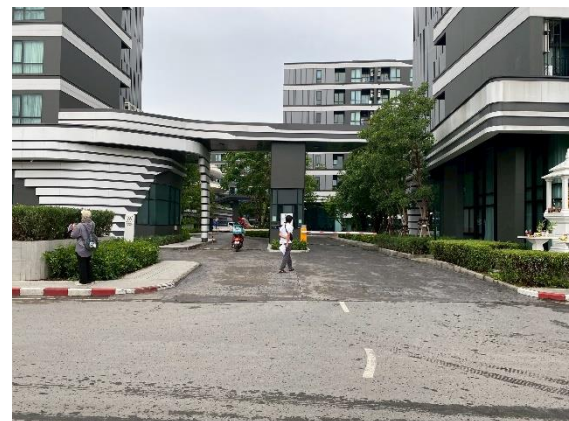
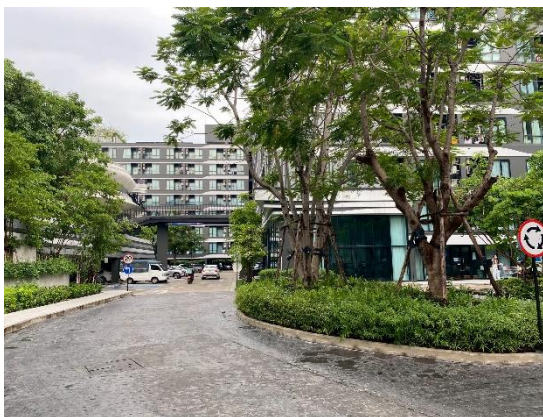
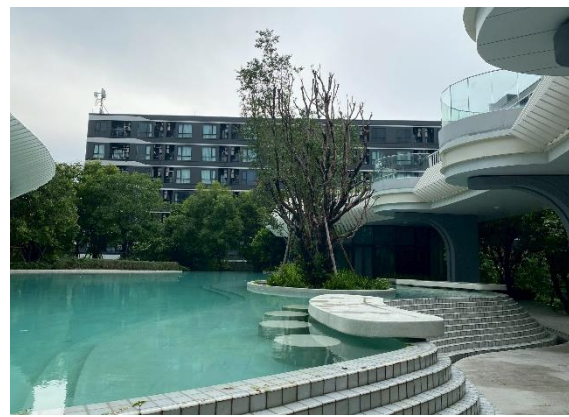
ภาพที่ 2-1 พื้นที่รอบ ๆ โครงการ และสุนทรียภาพ

2. ทรัพยากรสิ่งแวดล้อม ทางกายภาพ  2.1 ลักษณะภูมิประเทศ	1. จัดให้มีกำแพงกันดิน ความสูง 2.35 เมตร ด้านทิศใต้ และทิศตะวันตก เพื่อป้องกันการพังทลายของดิน	- จัดให้มีกำแพงกันดิน ความสูง 2.35 เมตร ด้านทิศใต้ และทิศตะวันตก เพื่อป้องกันการพังทลายของดิน	-	ภาพที่ 2-1 ภาพที่ 2-4

2. จัดให้มีรั้วรอบพื้นที่โครงการเพื่อกันขอบเขตพื้นที่อย่างชัดเจน	- จัดให้มีรั้วรอบพื้นที่โครงการเพื่อกันขอบเขตพื้นที่อย่างชัดเจน		
	3. จัดให้มีการปลูกไม้ยืนต้น ไม้พุ่ม ไม้คลุมดิน ภายในโครงการ โดยเฉพาะบริเวณแนวเขตที่ดินเพื่อให้พืชช่วยยึดหน้าดิน	- จัดให้มีการปลูกไม้ยืนต้น ไม้พุ่ม ไม้คลุมดิน ภายในโครงการ โดยเฉพาะบริเวณแนวเขตที่ดินเพื่อให้พืชช่วยยึดหน้าดิน

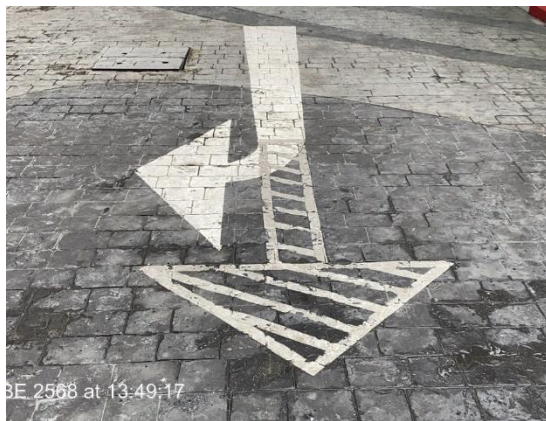
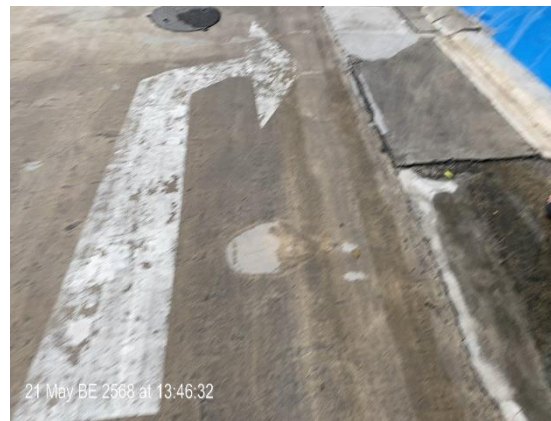
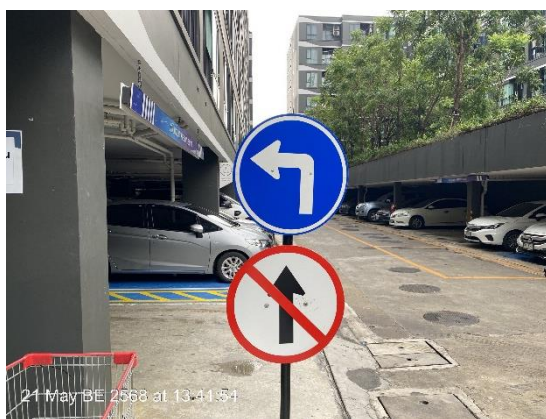
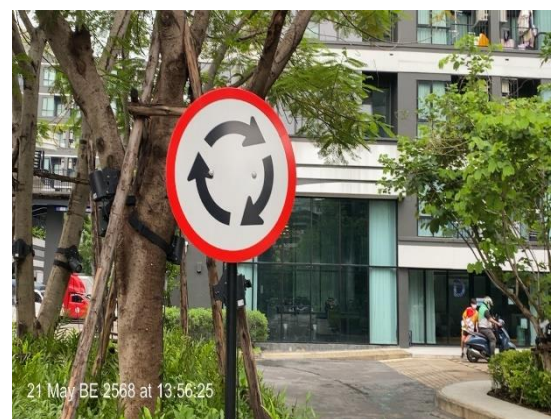
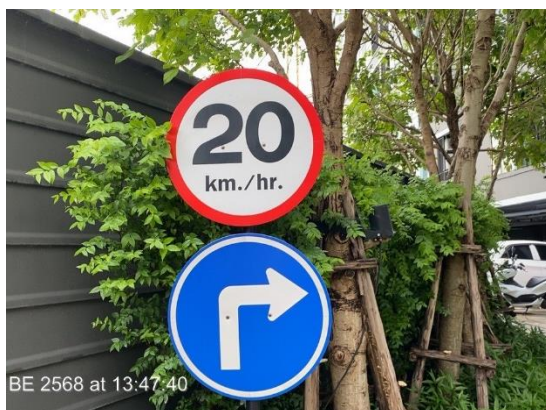
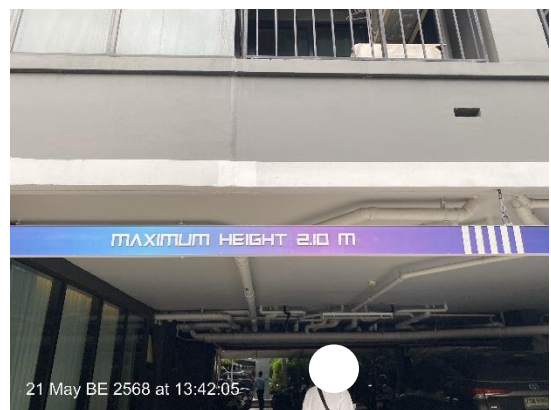
ภาพที่ 2-2 สัญลักษณ์จราจร

2.2 คุณภาพอากาศ  1) ฝุ่นละออง	1. ควบคุมความเร็วของรถภายในโครงการ เช่น ป้ายจำกัดความเร็ว สันนูนลดความเร็วเพื่อไม่ให้เกิดการฟุ้งกระจายของฝุ่นบนผิวถนน	- โครงการได้จัดทำป้ายจำกัดความเร็ว สันนูนลดความเร็วเพื่อไม่ให้เกิดการฟุ้งกระจายของฝุ่นบนผิวถนน	-	ภาพที่ 2-2

2. ติดตั้งป้ายห้ามติดเครื่องยนต์ทิ้งไว้ภายในบริเวณพื้นที่จอดรถ ให้สามารถสังเกตได้อย่างชัดเจน และทั่วถึง	- โครงการได้ทำการติดตั้งป้ายห้ามติดเครื่องยนต์ทิ้งไว้ภายในบริเวณพื้นที่จอดรถ ให้สามารถสังเกตได้อย่างชัดเจน และทั่วถึง		ภาพที่ 2-2

2. ติดตั้งป้ายห้ามเร่งเครื่องยนต์ไว้บริเวณที่จอดรถและทางวิ่งภายในโครงการให้เห็นอย่างชัดเจน	- โครงการได้ทำการติดตั้งป้ายห้ามเร่งเครื่องยนต์ไว้บริเวณที่จอดรถและทางวิ่งภายในโครงการให้เห็นอย่างชัดเจน		ภาพที่ 2-2

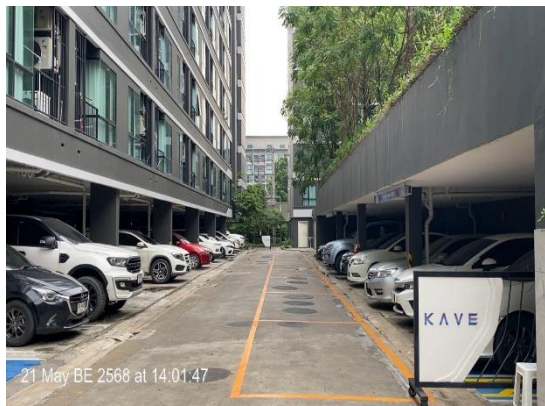
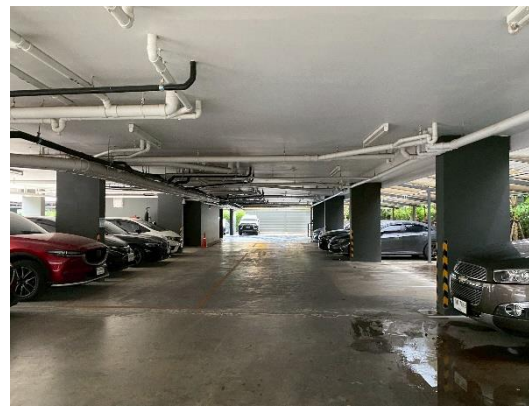
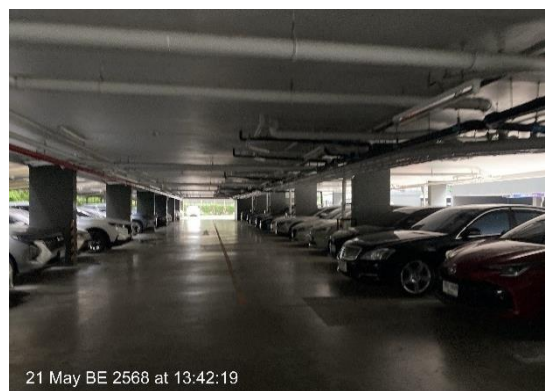
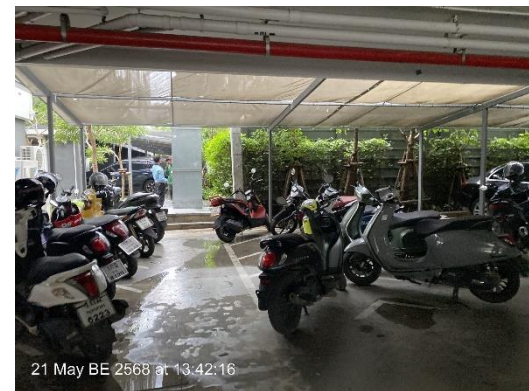
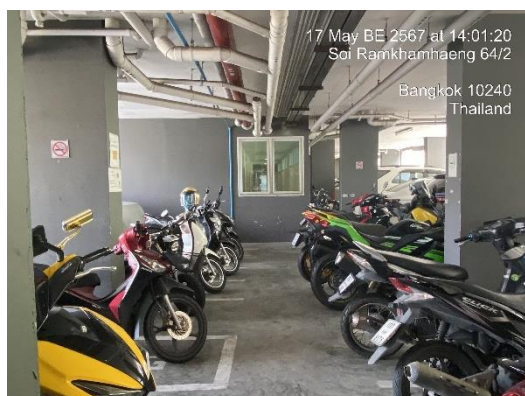
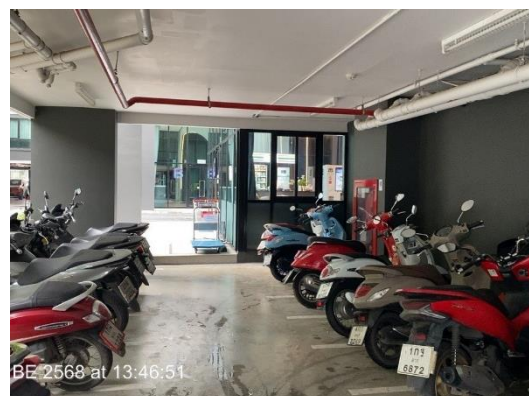
ภาพที่ 2-3 พื้นที่จอดรถของโครงการ

2) มลพิษทาง อากาศ	1. จัดให้ที่จอดรถชั้นที่ 1 มีลักษณะเปิดโล่งไม่ปิดทึบ มีลมพัดผ่านตลอดเวลา สามารถระบายอากาศอย่างสะดวกตลอดเวลา มิให้เกิดการสะสมของมลพิษ	- โครงการได้มีที่จอดรถชั้นที่ 1 มีลักษณะเปิดโล่งไม่ปิดทึบ มีลมพัดผ่านตลอดเวลา สามารถระบายอากาศอย่างสะดวกตลอดเวลา มิให้เกิดการสะสมของมลพิษ	-	ภาพที่ 2-3

2.3 เสียง	1. จัดทำป้ายจำกัดความเร็วของรถบนถนนภายในโครงการ เพื่อชะลอความเร็วของรถ และลดเสียงจากการวิ่งของรถ	- โครงการจัดทำป้ายจำกัดความเร็วของรถบนถนนภายในโครงการ เพื่อชะลอความเร็วของรถ และลดเสียงจากการวิ่งของรถ		ภาพที่ 2-3

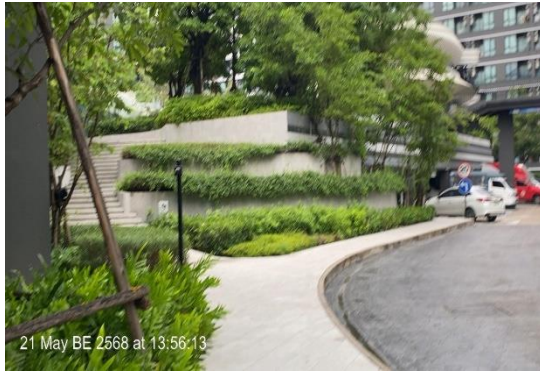
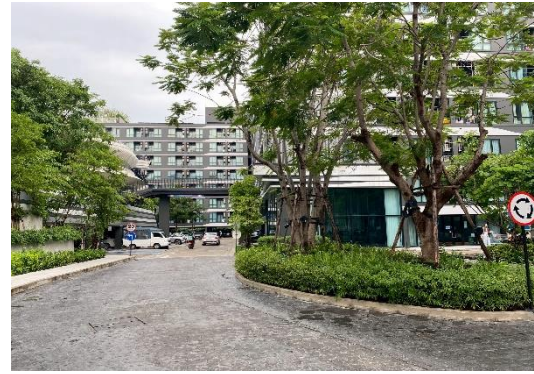
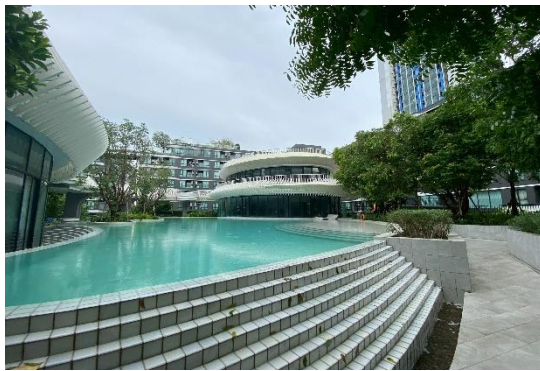
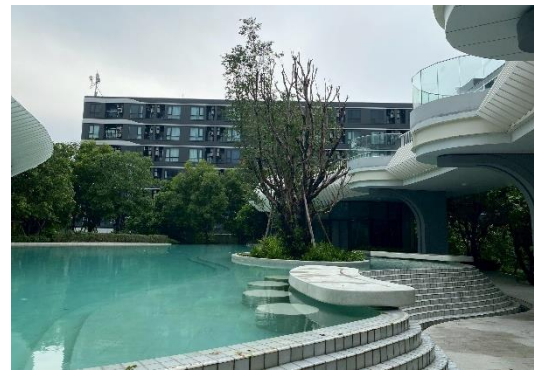
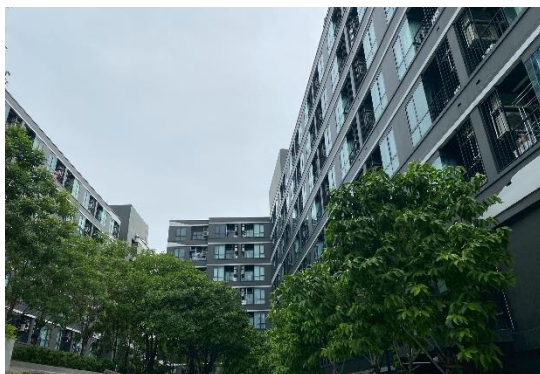
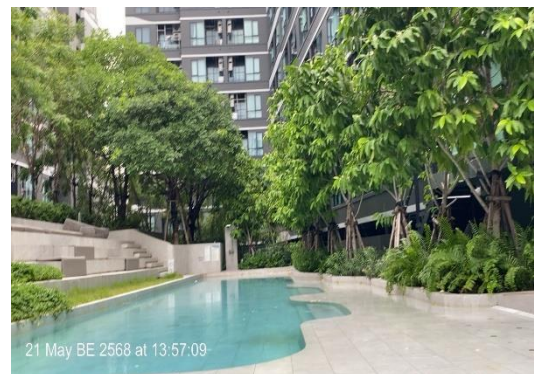
ภาพที่ 2-4 พื้นที่สีเขียว และเจ้าหน้าที่ดูแลพื้นที่สีเขียว

5. จัดให้มีพื้นที่สีเขียว ขนาดพื้นที่รวม 4,046.06 ตารางเมตร เพื่อให้ต้นไม้ดังกล่าวช่วยดูดซับก๊าซคาร์บอนมอนอกไซด์ โดยพันธุ์ไม้ที่โครงการเลือกปลูกสามารถดูดซับก๊าซคาร์บอนมอนอกไซด์ได้เพียงพอ	- โครงการจัดให้มีพื้นที่สีเขียว ขนาดพื้นที่รวม 4,046.04 ตารางเมตร ประกอบด้วย 1) พื้นที่สีเขียวชั้นที่ 1 2) พื้นที่สีเขียวบนอาคาร ชั้นที่ 2 (อาคาร F, G,) , ชั้นที่ 8 (อาคาร C) และชั้นดาดฟ้า (อาคาร B, C ,D ,E)		ภาพที่ 2-4

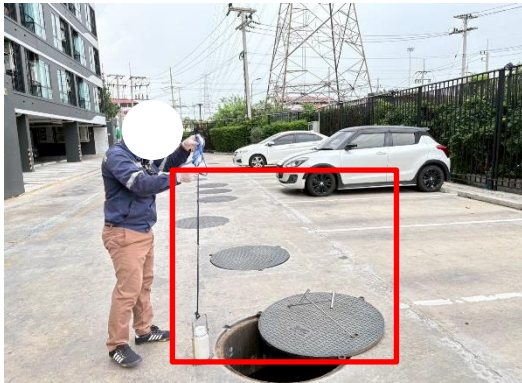
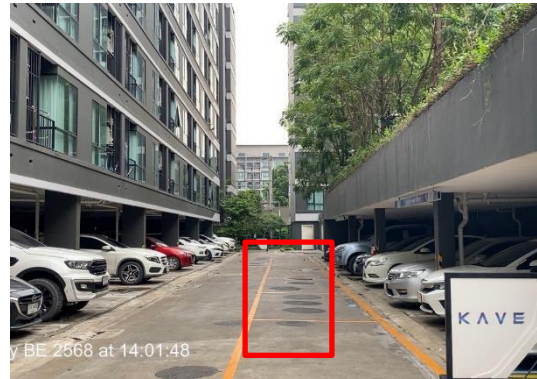
ภาพที่ 2-4 ระบบบำบัดน้ำเสีย

2.4 คุณภาพน้ำ	1. โครงการจัดให้มีระบบบำบัดน้ำเสียแบบเติมอากาศชนิดตะกอนเร่ง (Activated Sludge) จำนวน 5 ชุด ดังนี้ (1) ระบบบำบัดน้ำเสีย ขนาด 140ลูกบาศก์เมตร/วัน (อาคาร A) จำนวน 1 ชุด สามารถรองรับน้ำเสียจากอาคาร A ที่มีปริมาณ 137 ลูกบาศก์เมตร/วัน ได้อย่างเพียงพอ (2) ระบบบำบัดน้ำเสีย ขนาด 130ลูกบาศก์เมตร/วัน (อาคาร B และ D) จำนวน 1 ชุด/อาคาร สามารถรองรับน้ำเสียจากอาคาร B และ D ที่มีปริมาณ 128 และ 130 ลูกบาศก์เมตร/วัน ตามลำดับ ได้อย่างเพียงพอ (3) ระบบบำบัดน้ำเสีย ขนาด 160 ลูกบาศก์เมตร/วัน (สำหรับอาคาร C และ F) จำนวน 1 ชุด สามารถรองรับน้ำเสียจากอาคาร C และ F ที่มีปริมาณรวม 156 ลูกบาศก์เมตร/วัน ได้อย่างเพียงพอ	- โครงการมีระบบบำบัดน้ำเสียแบบเติมอากาศชนิดตะกอนเร่ง (Activated Sludge) จำนวน 5 ชุด ตามมาตรการป้องกัน และแก้ไขผลกระทบสิ่งแวดล้อมที่ได้กำหนดไว้	-	ภาพที่ 2-5

2.4 คุณภาพน้ำ	(4) ระบบบำบัดน้ำเสีย ขนาด 135 ลูกบาศก์เมตร/วัน (อาคาร E) จำนวน 1 ชุดสามารถรองรับน้ำเสียจากอาคาร E ที่มีปริมาณ 133 ลูกบาศก์เมตร/วัน ได้อย่างเพียงพอ	- โครงการมีระบบบำบัดน้ำเสียแบบเติมอากาศ ชนิดตะกอนเร่ง (Activated Sludge) จำนวน 5 ชุด ตามมาตรการป้องกัน และแก้ไขผลกระทบสิ่งแวดล้อมที่ได้กำหนดไว้	-	ภาพที่ 2-5

3. ประสานเอกชนที่ให้บริการสูบน้ำจากโครงการไปกำจัดทุก 30 วัน	- โครงการได้ประสานเอกชนที่ให้บริการสูบน้ำจากโครงการไปกำจัดทุก 30 วัน	-	-
	4. จัดให้มีระบบมิเตอร์ไฟฟ้าสำหรับระบบบำบัดน้ำเสีย โดยเฉพาะแยกจากระบบไฟฟ้าอื่น ๆ เพื่อให้สามารถติดตามตรวจสอบการใช้งานของระบบบำบัดน้ำเสียได้ และให้เกิดความมั่นใจว่าโครงการเดินระบบบำบัดน้ำเสีย ตลอดระยะเวลาที่เปิดดำเนินการโครงการ	- โครงการจัดให้มีระบบมิเตอร์ไฟฟ้าสำหรับระบบบำบัดน้ำเสีย โดยเฉพาะแยกจากระบบไฟฟ้าอื่น ๆ เพื่อให้สามารถติดตามตรวจสอบการใช้งานของระบบบำบัดน้ำเสียได้ และให้เกิดความมั่นใจว่าโครงการเดินระบบบำบัดน้ำเสีย ตลอดระยะเวลาที่เปิดดำเนินการโครงการ	-	ภาพที่ 2-5

3.2 นิเวศวิทยาทาง น้ำ	1. ดูแลรักษาระบบบำบัดน้ำเสียแต่ละชุดให้สามารถทำงานได้ อย่างต่อเนื่อง และมีประสิทธิภาพ และนำน้ำทิ้งกลับมาใช้ ประโยชน์ภายในโครงการ	- โครงการมีดูแลรักษาระบบบำบัดน้ำเสียแต่ละชุดให้ สามารถทำงานได้อย่างต่อเนื่อง และมีประสิทธิภาพ และนำน้ำทิ้งกลับมาใช้ประโยชน์ภายในโครงการ	-	ภาพที่ 2-5

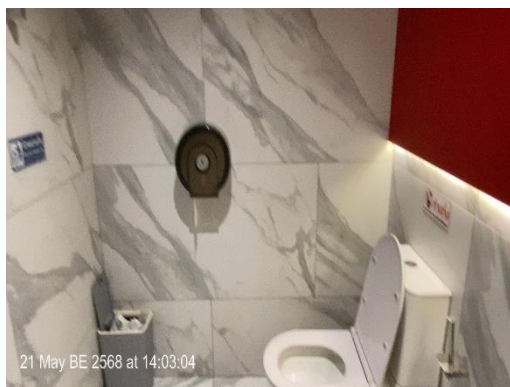
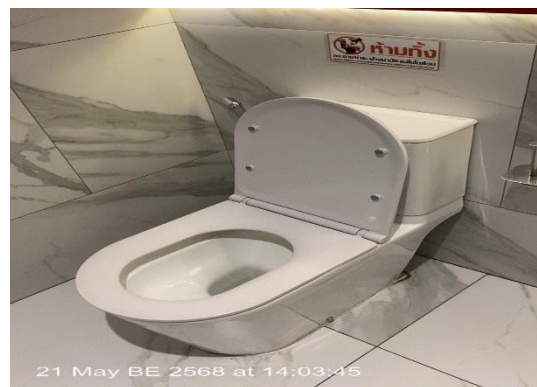
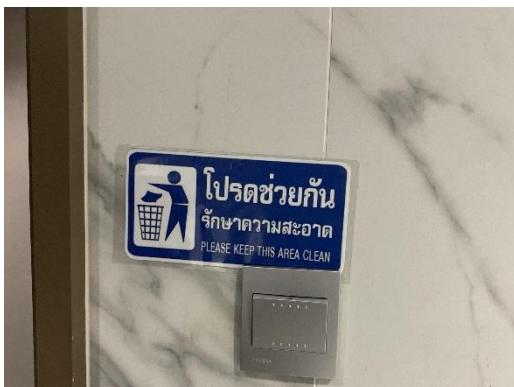
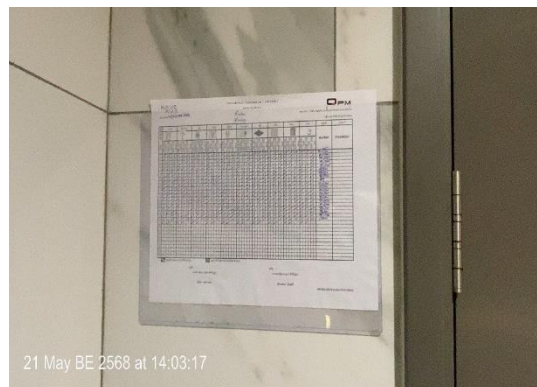
ภาพที่ 2-6 สุขภัณฑ์ในห้องห้องน้ำส่วนกลาง และรายงานการตรวจสอบห้องน้ำประจำวัน

3. จัดให้มีเจ้าหน้าที่คอยดูแลรักษาระบบเส้นท่อประปาให้อยู่ในสภาพดี	- โครงการได้จัดทำคู่มือในการซ่อมบำรุง และดูแลรักษาระบบบำบัดน้ำเสีย	-	-
	4. ออกแบบโดยเลือกใช้สุขภัณฑ์ที่ประหยัดน้ำ หรืออุปกรณ์ที่มีประสิทธิภาพสูงทั้งก๊อกประหยัดน้ำ ชักโครก และหัวฉีดประหยัดน้ำ	- โครงการได้ใช้สุขภัณฑ์ที่ประหยัดน้ำ หรืออุปกรณ์ที่มีประสิทธิภาพสูงทั้งก๊อกประหยัดน้ำ ชักโครก และหัวฉีดประหยัดน้ำ	-	ภาพที่ 2-6

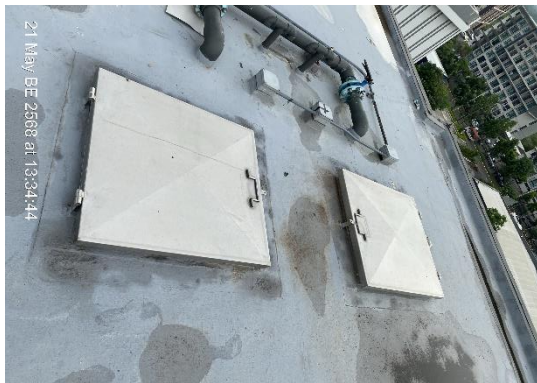
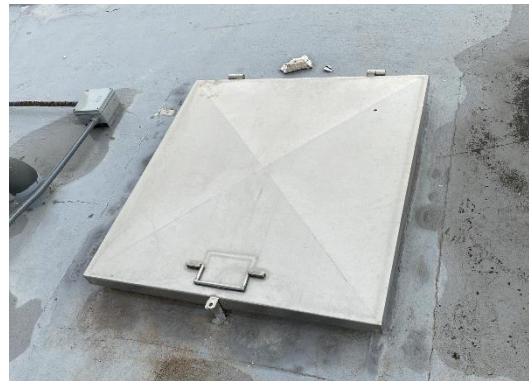
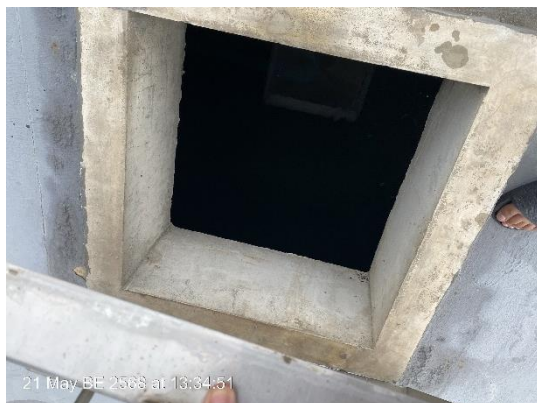
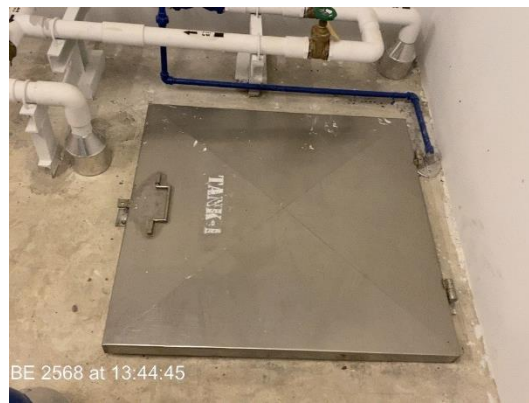
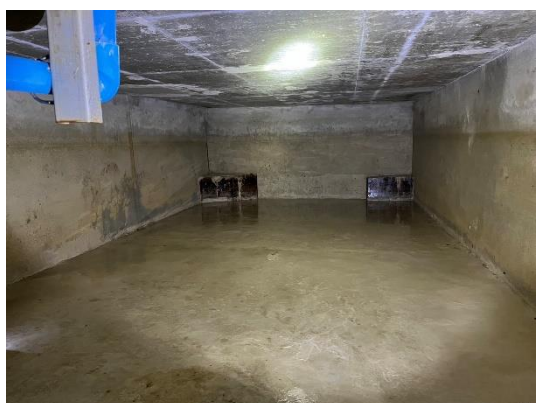
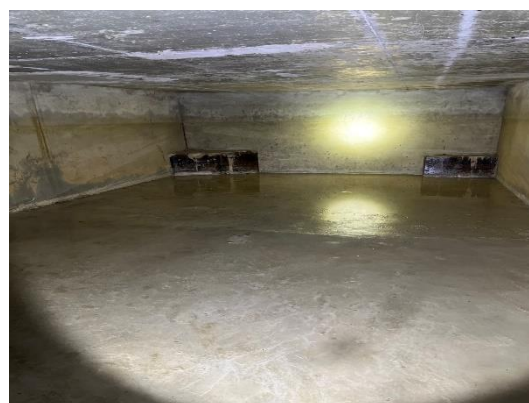
ภาพที่ 2-7 ถังเก็บน้ำใช้ และการล้างทำความสะอาดถังเก็บน้ำใช้

7. กำหนดให้มีการทำความสะอาดถังเก็บน้ำเพื่อล้างตะกอน และคราบสกปรกที่เกาะตามผนังหรือซอกมุมของถังสำรองน้ำ ปีละ 1 ครั้ง หรือทุก 365 วัน เพื่อสุขภาพอนามัยที่ดีของผู้พักอาศัยและก่อนการล้างถังเก็บน้ำต้องประชาสัมพันธ์แจ้งให้ผู้พักอาศัยทราบล่วงหน้าอย่างน้อย 7 วัน เพื่อสำรองน้ำไว้ใช้ในช่วงเวลาดังกล่าว โดยในการทำความสะอาดถังเก็บน้ำกวาดตะกอน ขัดคราบที่เกาะตามผนังหรือซอกมุมของถังนำที่ไม่มีกรหมุนเวียนโดยใช้น้ำสะอาด และแปรงขัดไม้ไผ่น้ำยาล้างที่มีสารเคมีซึ่งอาจตกค้าง และโครงการกำหนดเวลาในการล้างถังในช่วงวันจันทร์-วันศุกร์ เวลาประมาณ 10.00-15.00 น. ซึ่งเป็นช่วงเวลาที่มีการใช้น้ำน้อยและเป็นช่วงเวลาที่ผู้พักอาศัยออกไปทำงานเพื่อไม่ให้เกิดผลกระทบต่อการใช้ของน้ำของผู้พักอาศัยภายในโครงการ รวมทั้งกำหนดให้ช่วงเวลาที่ล้างถังเป็นช่วงเดือนที่ฝนไม่ตกเช่น เดือนธันวาคมของทุกปี	- โครงการได้ทำการล้างทำความสะอาดถังเก็บน้ำเพื่อล้างตะกอน และคราบสกปรกที่เกาะตามผนังหรือซอกมุมของถังสำรองน้ำ ปีละ 1 ครั้ง	-	ภาพที่ 2-7

4.1 การใช้น้ำ (ต่อ)	8. ออกแบบให้มีฝาดังเก็บน้ำ 2 ฝา เพื่อป้องกันผลกระทบ ในการล้างถังเก็บน้ำเพื่อไม่ให้เกิดสภาวะการแอ่บอากาศ	- โครงการได้ออกแบบให้มีฝาดังเก็บน้ำ 2 ฝา เพื่อ ป้องกันผลกระทบในการล้างถังเก็บน้ำเพื่อไม่ให้เกิด สภาวะการแอ่บอากาศ	-	ภาพที่ 2-7

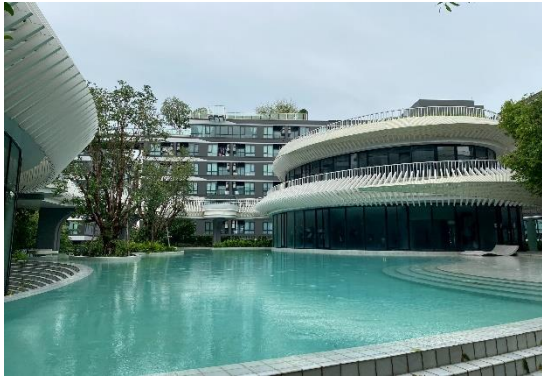
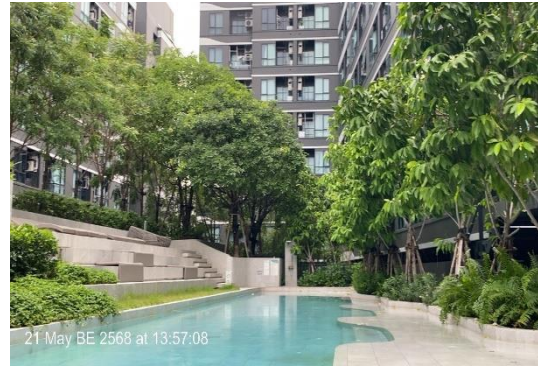
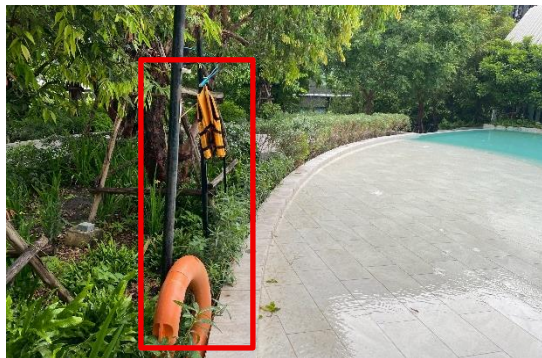
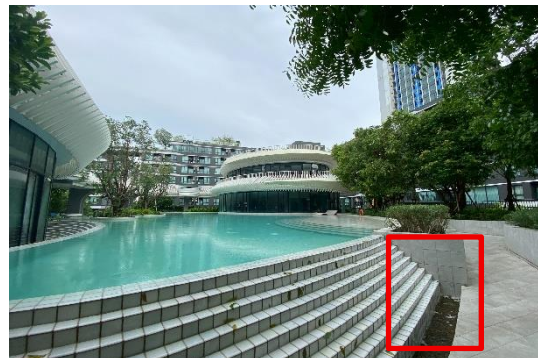
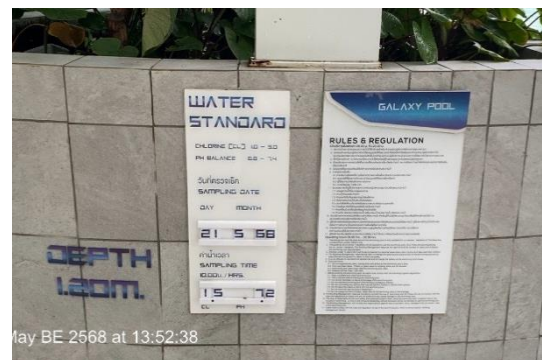
ภาพที่ 2-8 บริเวณพื้นที่สระว่ายน้ำ การล้างทำความสะอาดสระว่ายน้ำ

2. การทำความสะอาดสิ่งสกปรกที่อยู่พื้นสระว่ายน้ำโดยใช้ ชุดดูดตะกอน ซึ่งมีการเปิดฝาท่อดูดตะกอนและวาล์วดูด ตะกอน และปิดวาล์วถังพักน้ำสำหรับสระว่ายน้ำ และนำหัว ดูดตะกอนลงในสระวางบนพื้นและทำการดูดตะกอน เมื่อดูด ตะกอนเสร็จให้เปิดวาล์วถังพักน้ำ และปิดวาล์วดูดตะกอน และเดินเครื่องกรองตามปกติที่ผู้พักอาศัยออกไปทำงานเพื่อ ไม่ให้เกิดผลกระทบต่อการใช้ของน้ำของผู้พักอาศัยภายใน โครงการ รวมทั้งกำหนดให้ช่วงเวลาที่ล้างถังเป็นช่วงเดือนที่ ฝนไม่ตกเช่น เดือนธันวาคมของทุกปี	- โครงการได้ทำการล้างทำความสะอาดสิ่งสกปรก ที่อยู่พื้นสระว่ายน้ำเป็นประจำทุกวัน	-	ภาพที่ 2-8

2. การทำความสะอาดสิ่งสกปรกที่อยู่พื้นสระว่ายน้ำโดยใช้ชุดดูดตะกอน ซึ่งมีการเปิดฝาท่อดูดตะกอนและวาล์วดูดตะกอน และปิดวาล์วถึงพักน้ำสำหรับสระว่ายน้ำ และนำหัวดูดตะกอนลงในสระวางบนพื้นและทำการดูดตะกอน เมื่อดูดตะกอนเสร็จให้เปิดวาล์วถึงพักน้ำและปิดวาล์วดูดตะกอน และเดินเครื่องกรองตามปกติที่ผู้พักอาศัยออกไปทำงานเพื่อไม่ให้ส่งผลกระทบต่อการใช้น้ำของผู้พักอาศัยภายในโครงการ รวมทั้งกำหนดให้ช่วงเวลาที่ล้างถังเป็นช่วงเดือนที่ฝนไม่ตกเช่น เดือนธันวาคมของทุกปี	- โครงการได้ทำการล้างทำความสะอาดสิ่งสกปรกที่อยู่พื้นสระว่ายน้ำเป็นประจำทุกวัน	-	ภาพที่ 2-8

2) มาตรการด้านความปลอดภัยและอุบัติเหตุจากการจมน้ำ	1. จัดให้มีไฟส่องสว่างเพียงพอทั่วบริเวณสระว่ายน้ำให้มองเห็นได้ชัดเจนเพื่อความปลอดภัยในการใช้สระว่ายน้ำในเวลากลางคืน	- โครงการได้จัดให้มีไฟส่องสว่างเพียงพอทั่วบริเวณสระว่ายน้ำให้มองเห็นได้ชัดเจนเพื่อความปลอดภัยในการใช้สระว่ายน้ำในเวลากลางคืน	-	ภาพที่ 2-8

2) โครงสร้าง สระว่ายน้ำ	1. โครงสร้างของสระว่ายน้ำเป็นคอนกรีตเสริมเหล็ก มีความมั่นคง แข็งแรง น้ำซึมไม่ได้ผนังเรียบ อยู่ในสภาพดี และทำความสะอาดง่าย	- โครงสร้างของสระว่ายน้ำของโครงการเป็นคอนกรีตเสริมเหล็ก มีความมั่นคง แข็งแรง น้ำซึมไม่ได้ผนังเรียบ อยู่ในสภาพดีและทำความสะอาดง่าย	-	ภาพที่ 2-8

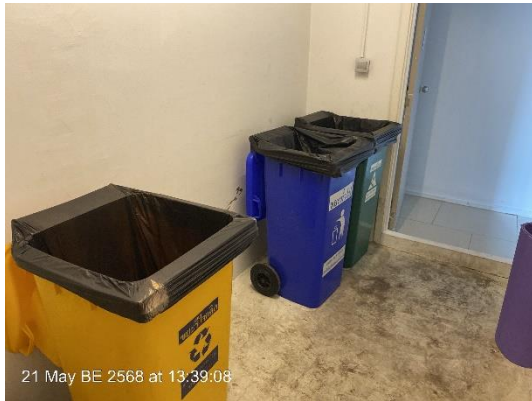
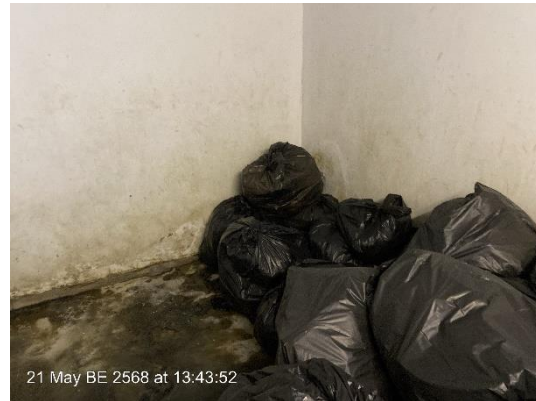
ภาพที่ 2-9 ห้องพัสดุฝอย พนักงานทำความสะอาด และการขนย้ายขยะมูลฝอย

2. ฝาลังเก็บน้ำชั้นใต้ดิน โครงการจะออกแบบโดยใช้ฝาลังแบบ Double Seal (ซ้อน 2 ชั้น) เพื่อไม่ให้มีสิ่งปนเปื้อนไหลเข้าถึงเก็บน้ำใช้ของโครงการ	- โครงการมีฝาลังเก็บน้ำชั้นใต้ดิน โครงการจะออกแบบโดยใช้ฝาลังแบบ Double Seal (ซ้อน 2 ชั้น) เพื่อไม่ให้มีสิ่งปนเปื้อนไหลเข้าถึงเก็บน้ำใช้ของโครงการ	-	ภาพที่ 2-7
<b>4.5 การจัดการมูลฝอย</b>	1. โครงการจัดให้มีห้องพัสดุฝอยประจำชั้นพักอาศัย โดยภายในห้องพัสดุฝอยประจำชั้นแต่ละห้องจะตั้งถังมูลฝอยขนาด 240 ลิตร จำนวน 3 ถัง (ถังมูลฝอยเปียก 1 ถัง และถังพัสดุฝอยรีไซเคิล 2 ถัง) และถังมูลฝอยขนาด 50 ลิตร จำนวน 2 ถัง(ถังมูลฝอยทั่วไป 1 ถัง และถังพัสดุฝอยอันตราย 1 ถัง) ซึ่งจะรองรับมูลฝอยที่เกิดขึ้นในแต่ละชั้นได้อย่างเพียงพอ รายละเอียดดังนี้	- โครงการมีห้องมูลฝอยตามอาคาร A, B , C, D, และ E ซึ่งเป็นไปตามมาตรการที่กำหนดไว้	-	ภาพที่ 2-9

4.5 การจัดการมูล ฝอย (ต่อ)	1) อาคาร A ตั้งอยู่ใกล้กับห้องไฟฟ้ามีขนาดพื้นที่ 6.84 ตารางเมตร 2) อาคาร B ตั้งอยู่ใกล้กับห้องไฟฟ้ามีขนาดพื้นที่ 6.72 ตารางเมตร 3) อาคาร C ตั้งอยู่ใกล้กับห้องไฟฟ้ามีขนาดพื้นที่ 4.64 ตารางเมตร 4) อาคาร D ตั้งอยู่ใกล้กับบันได ST-02D มีขนาดพื้นที่ 5.45 ตารางเมตร 5) อาคาร E ตั้งอยู่ใกล้กับห้องไฟฟ้า มีขนาดพื้นที่ 5.27 ตารางเมตร		-	ภาพที่ 2-9

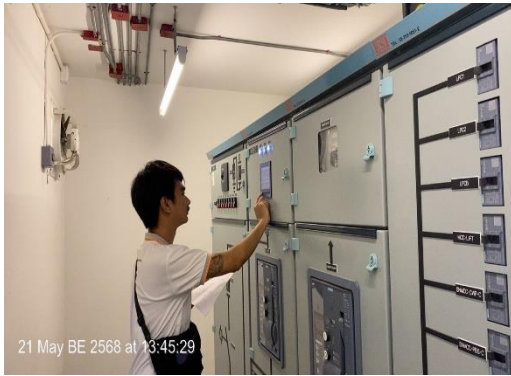
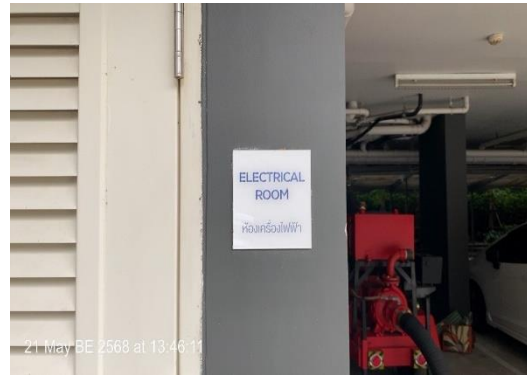
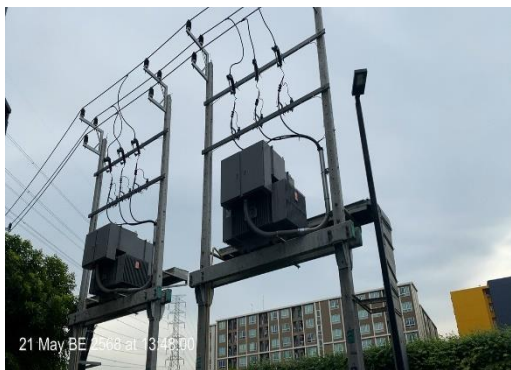
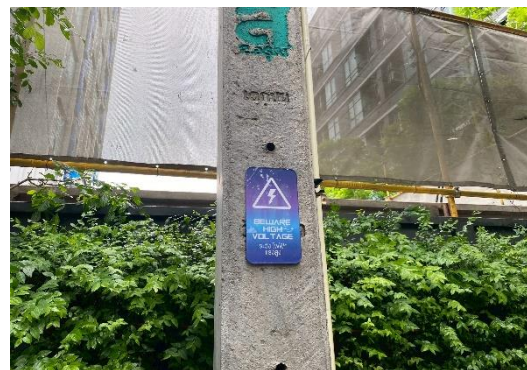
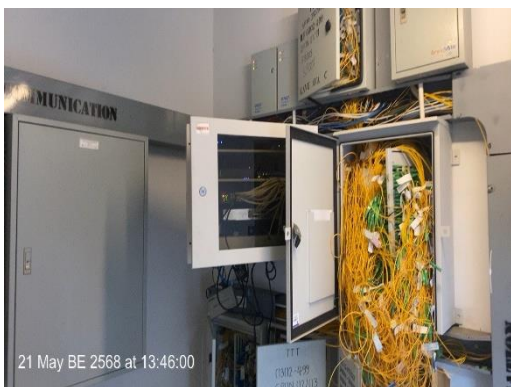
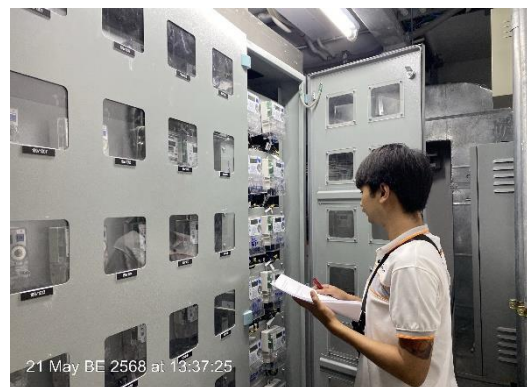
ภาพที่ 2-10 ระบบไฟฟ้า และการตรวจสอบระบบไฟฟ้าประจำวัน

4.6 ระบบไฟฟ้า	1. โครงการติดตั้งระบบไฟฟ้า ดังนี้ 1) ระบบไฟฟ้าปกติ อุปกรณ์หลักสำหรับระบบแจกจ่าย ไฟฟ้าปกติ ประกอบด้วย สวิตช์บอร์ดแรงสูงชนิดติดตั้งภายใน อาคาร สวิตช์บอร์ดแรงต่ำ และหม้อแปลงไฟฟ้าแรงสูงจาก การไฟฟ้าส่วนภูมิภาคครั้งสิต ขนาด 22 KV ผ่านหม้อแปลง ไฟฟ้าชนิดระบายความร้อนด้วยน้ำมัน ขนาด 800 KVA จำนวน 1 ชุด (อาคาร B) ขนาด 1,000 KVA จำนวน 3 ชุด (อาคาร A C และ E) และขนาด 1,250 KVA จำนวน 1 ชุด (อาคาร D และ F) แปลงไฟให้เป็น 400/230 V เพื่อจ่าย ไปยัง Load ต่าง ๆ ในภาวะปกติ และในการติดตั้งระบบ ไฟฟ้าส่องสว่างจะใช้หลอด LightEmitting Diode (LED) เพื่อประหยัดไฟภายในโครงการ 2) ระบบไฟฟ้าส่องสว่างฉุกเฉินภายในแต่ละอาคารจัดให้มี แบตเตอรี่ ขนาด12/24 V สามารถสำรองไฟได้นาน 2 ชั่วโมง โดยติดตั้งที่บันไดทุกตัว	- โครงการได้ดำเนินการติดตั้งไฟฟ้าทั้งระบบไฟฟ้า ปกติ และระบบไฟฟ้าระบบไฟฟ้าส่องสว่างฉุกเฉิน ภายในแต่ละอาคาร	-	ภาพที่ 2-10

4.6 ระบบไฟฟ้า (ต่อ)	1. โครงการติดตั้งระบบไฟฟ้า ดังนี้ 1) ระบบไฟฟ้าปกติ อุปกรณ์หลักสำหรับระบบแจกจ่ายไฟฟ้าปกติ ประกอบด้วย สวิตช์บอร์ดแรงสูงชนิดติดตั้งภายในอาคาร สวิตช์บอร์ดแรงต่ำ และหม้อแปลงไฟฟ้าแรงสูงจากการไฟฟ้าส่วนภูมิภาคครั้งสิต ขนาด 22 KV ผ่านหม้อแปลงไฟฟ้าชนิดระบายความร้อนด้วยน้ำมัน ขนาด 800 KVA จำนวน 1 ชุด (อาคาร B) ขนาด 1,000 KVA จำนวน 3 ชุด (อาคาร A C และ E) และขนาด 1,250 KVA จำนวน 1 ชุด (อาคาร D และ F) แปลงไฟให้เป็น 400/230 V เพื่อจ่ายไปยัง Load ต่าง ๆ ในภาวะปกติ และในการติดตั้งระบบไฟฟ้าส่องสว่างจะใช้หลอด LightEmitting Diode (LED) เพื่อประหยัดไฟภายในโครงการ 2) ระบบไฟฟ้าส่องสว่างฉุกเฉินภายในแต่ละอาคารจัดให้มีแบตเตอรี่ ขนาด12/24 V สามารถสำรองไฟได้นาน 2 ชั่วโมง โดยติดตั้งที่บันไดทุกตัว	- โครงการได้ดำเนินการติดตั้งไฟฟ้าทั้งระบบไฟฟ้าปกติ และระบบไฟฟ้าระบบไฟฟ้าส่องสว่างฉุกเฉินภายในแต่ละอาคาร	-	ภาพที่ 2-10

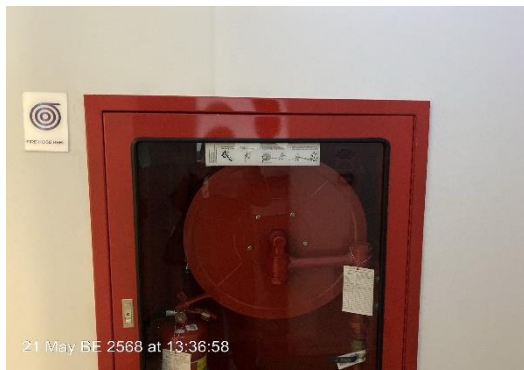
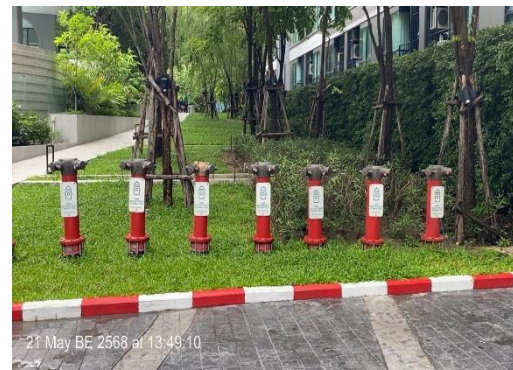
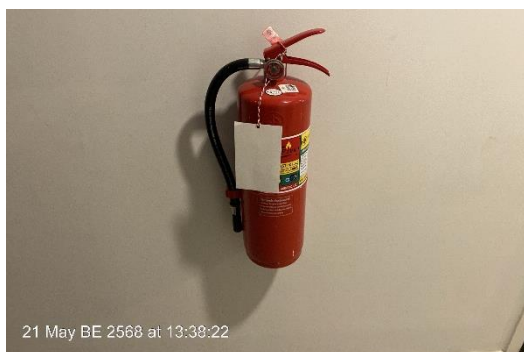
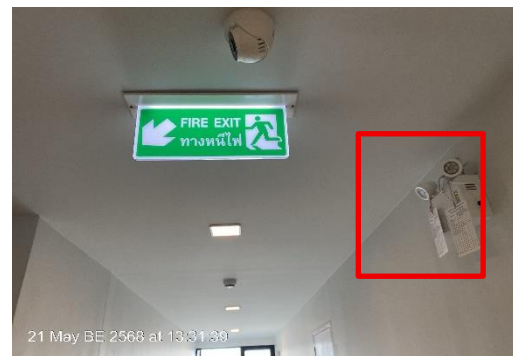
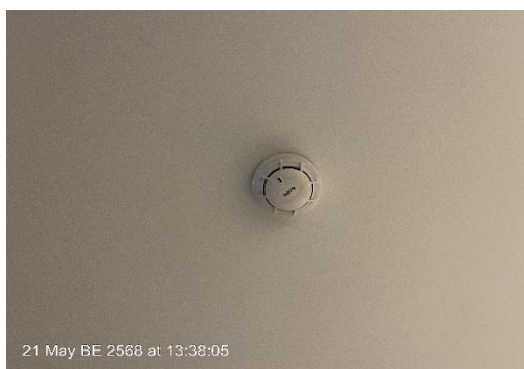
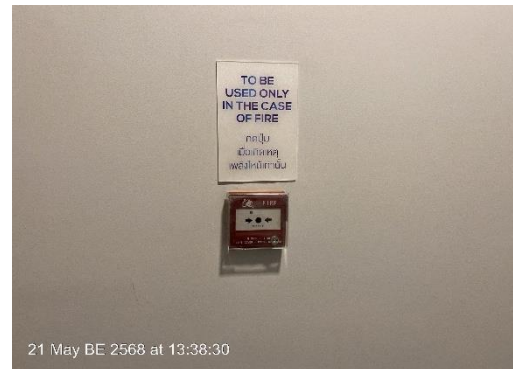
ภาพที่ 2-11 ระบบป้องกันและเตือนอัคคีภัย จุฬารวมพล และการซ้อมดับเพลิง

4.8 การป้องกัน อัคคีภัย	1.โครงการจัดให้มีระบบป้องกันและเตือนอัคคีภัย รายละเอียดดังต่อไปนี้  (1) ระบบป้องกันอัคคีภัย  (1.1) ระบบท่อยืน (Stand Pipe) ภายในแต่ละอาคาร จัดให้มีท่อยืน  - อาคาร A และ B จัดให้มีท่อยืน ขนาดเส้นผ่าน ศูนย์กลาง 100 มิลลิเมตร จำนวน 3 ท่อ/อาคาร รับน้ำ ดับเพลิงจากหัวรับน้ำดับเพลิงภายนอกอาคารเพื่อส่งน้ำ ดับเพลิงไปตามท่อยืน และต่อเข้าตู้เก็บสายฉีดน้ำดับเพลิง พร้อมอุปกรณ์ (FHC) ภายในอาคารกรณีเกิดเพลิงไหม้  - อาคาร C D E และ F จัดให้มีท่อยืน ขนาดเส้น ผ่านศูนย์กลาง 100 มิลลิเมตร จำนวน 2 ท่อ/อาคาร รับน้ำ ดับเพลิงจากหัวรับน้ำดับเพลิงภายนอกอาคารเพื่อส่งน้ำ ดับเพลิงไปตามท่อยืน และต่อเข้าตู้เก็บสายฉีดน้ำดับเพลิง พร้อมอุปกรณ์ (FHC) ภายในอาคารกรณีเกิดเพลิงไหม้	- ระบบป้องกันและเตือนอัคคีภัยของโครงการ ประกอบด้วย ระบบท่อยืน (Stand Pipe), หัวรับน้ำ ดับเพลิง, ตู้เก็บสายฉีดน้ำดับเพลิงพร้อมอุปกรณ์ (Fire Hose Cabinet : FHC), แผงควบคุม (Fire Alarm Panel : FCP), เครื่องตรวจจับควัน (Smoke Detector), เครื่องแจ้งเหตุโดยใช้มือดึง (Fire Alarm Manual Station), บันไดหนีไฟ และจุดรวมพล	-	ภาพที่ 2-11

4.8 การป้องกัน อัคคีภัย (ต่อ)	<p>(2.1) นำสำรองดับเพลิง โครงการจัดให้มีน้ำสำรองดับเพลิงแต่ละอาคาร ดังนี้</p> <p>(2.1.1) ถังเก็บน้ำขึ้นใต้ดินของแต่ละอาคาร มีดังนี้</p> <ul style="list-style-type: none"> <li>- อาคาร A จำนวน 2 ถัง ตั้งอยู่ใต้อาคาร A สำรองเพื่อการดับเพลิงปริมาณ 59.14 ลูกบาศก์เมตร</li> <li>- อาคาร B จำนวน 2 ถัง ตั้งอยู่ใต้อาคาร B สำรองเพื่อการดับเพลิง ปริมาณ 47.81 ลูกบาศก์เมตร</li> <li>- อาคาร C จำนวน 2 ถัง ตั้งอยู่ใต้อาคาร C สำรองเพื่อการดับเพลิง ปริมาณ 64.18 ลูกบาศก์เมตร</li> <li>- อาคาร D จำนวน 2 ถัง ตั้งอยู่ใต้อาคาร D สำรองเพื่อการดับเพลิง ปริมาณ 46.16 ลูกบาศก์เมตร</li> <li>- อาคาร E จำนวน 2 ถัง ตั้งอยู่ใต้อาคาร E สำรองเพื่อการดับเพลิงปริมาณ 40.39 ลูกบาศก์เมตร</li> </ul> <p>(2.1.2) สระวายนํ้า จำนวน 3 แห่ง รายละเอียดดังนี้</p> <ul style="list-style-type: none"> <li>- บริเวณชั้นดาดฟ้าอาคาร B จำนวน 1 แห่ง มีความจุ 103.50 ลูกบาศก์เมตร</li> <li>- บริเวณชั้นที่ 1 ระหว่างอาคาร E และ G จำนวน 1 แห่ง มีความจุ 79.30 ลูกบาศก์เมตร</li> <li>- บริเวณชั้นที่ 2 อาคาร F จำนวน 1 แห่ง มีความจุ 251.10 ลูกบาศก์เมตร</li> </ul>		-	ภาพที่ 2-11

4.8 การป้องกัน อัคคีภัย (ต่อ)	<p>(3.1) หัวรับน้ำดับเพลิง มีรายละเอียดดังนี้</p> <p>(3.1.1) หัวรับน้ำดับเพลิง ขนาด 150 x 65 x 65 มิลลิเมตร พร้อมข้อต่อชนิดสวมเร็ว จำนวน 2 ชุด/อาคาร (อาคาร A B C DE และ F) รับน้ำจากสระว่ายน้ำ และรดดับเพลิงของฝ่ายป้องกัน และรักษาความสงบเทศบาลเมืองคลองหลวง เพื่อส่งน้ำดับเพลิงไปตามท่อเย็นและจ่ายไปยังท่อดับเพลิงที่ต่อเข้าตู้เก็บสายฉีดน้ำดับเพลิงพร้อมอุปกรณ์ (FHC) ภายในอาคาร</p> <p>(3.1.2) หัวรับน้ำดับเพลิง ขนาด 100 x 65 x 65 มิลลิเมตร พร้อมข้อต่อชนิดสวมเร็ว จำนวน 1 ชุด/อาคาร (อาคาร A B C D และ E) รับน้ำดับเพลิงจากถังเก็บน้ำใต้ดินของแต่ละอาคาร เพื่อสูบน้ำเข้าท่อเย็นภายในอาคาร</p> <p>(4.1) ตู้เก็บสายฉีดน้ำดับเพลิงพร้อมอุปกรณ์ (Fire Hose Cabinet : FHC) โครงการติดตั้งตู้เก็บสายฉีดน้ำดับเพลิงพร้อมอุปกรณ์ (Fire Hose Cabinet : FHC) ไว้ในแต่ละอาคารตามมาตรฐานกฎหมายกำหนด</p> <p>(5.1) ถังดับเพลิงมือถือชนิด ABC ขนาด 10 ปอนด์ (ภายนอกตู้ FHC) โครงการจัดให้มีถังดับเพลิงมือถือชนิด ABC และถังดับเพลิงมือถือชนิดคาร์บอนไดออกไซด์ ขนาดเพิ่มเติมไว้ในแต่ละอาคาร</p>		-	ภาพที่ 2-11
